Pregledni rad / Scientific review  
Primljen / Received: 9. 8. 2024.

## Aktivnosti konzervatorske službe u provedbi mjera zaštite zagrebačke katedrale nakon potresa 2020.

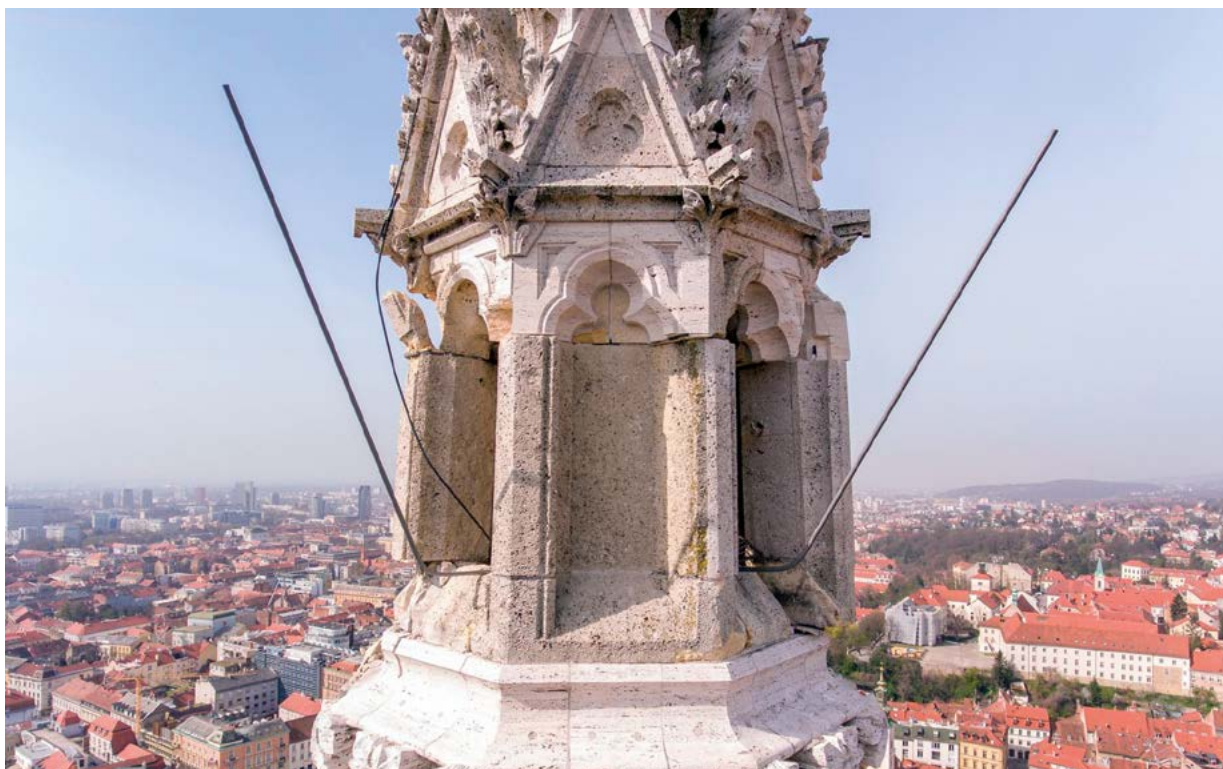
Na sjevernom zvoniku uočena su oštećenja i pomak kamenih elemenata iznad 71. reda, na oko 95 m visine, odnosno na istoj visini na kojoj se dogodio lom vrha južnog zvonika. Na prijelazu iz 72. u 73. red, zvonik se zaokrenuo oko svoje osi. Zdrobljena je baza jugozapadnog stupa u 71. redu te je stup u 72. redu izbačen iz ležišta. Na sjevernom zvoniku uočeno je i oštećenje zida kamenog stubišta na visini od 75 m te manje pukotine u svodovima. Na drugoj galeriji nađen je kraj čeličnog užeta promjera 15 mm, koje spaja vrh zvonika i povezuje ga s protuteugom od oko četiri tone.

**1.** Oštećenje vrha sjevernog zvonika na visini od 95 m nakon potresa (fototeka GZZSKP-a, snimka: J. Ninković, 2020.)  
Damage to the top of the northern bell tower at a height of 95 m after the earthquake (GZZSKP Photo Archive, J. Ninković, 2020)

Zbog utvrđenih znatnih oštećenja vrha sjevernog zvonika, radna skupina Odbora Zagrebačke nadbiskupije za obnovu katedrale u već spomenutoj Promemoriji donosi prijedlog načina demontaže oštećenog vrha. U konačnu odluku o potrebi i načinu uklanjanja vrha sjevernog zvonika uključeni su potom stručnjaci građevinske struke koji su i prije sudjelovali u obnovi katedrale.<sup>15</sup> Temeljem višekratnih pregleda katedrale i pregleda dokumentacije, zaključeno je da je na sjevernom zvoniku došlo do potpune destabilizacije kamene konstrukcije iznad 70. reda, na 94,71 m visine, te je potrebno hitno uklanjanje cijele konstrukcije iznad 73. reda, a zatim i uklanjanje preostalih kamenih elemenata iznad 70. reda.

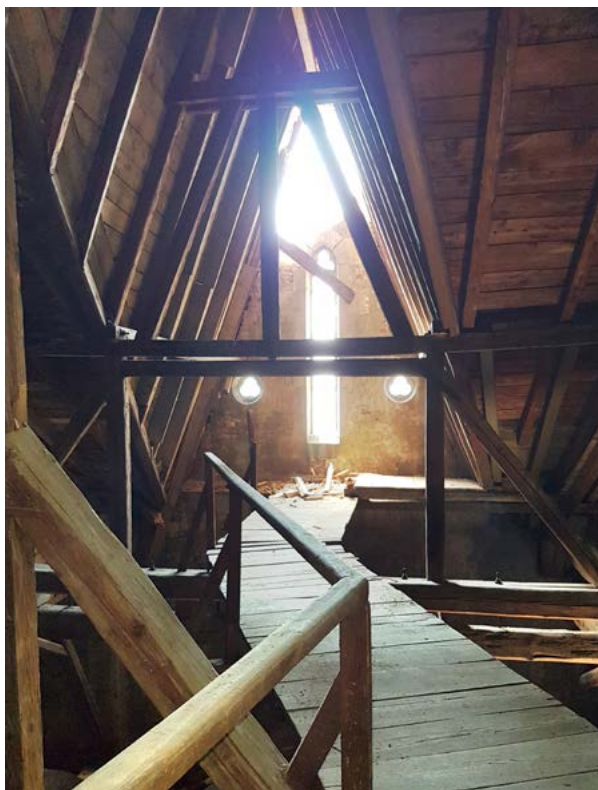
**2.** Oštećeni pokrov i drvena konstrukcija krovica te kameni zabatni zid najzapadnije krovne kućice – *wimperga*, pogled iz krovšta (fototeka GZZSKP-a, 2020.)  
Damaged cover and wooden structure of the roof and the stone gable wall of the westernmost crowning (*wimperg*), view from the roof (GZZSKP Photo Archive, 2020)

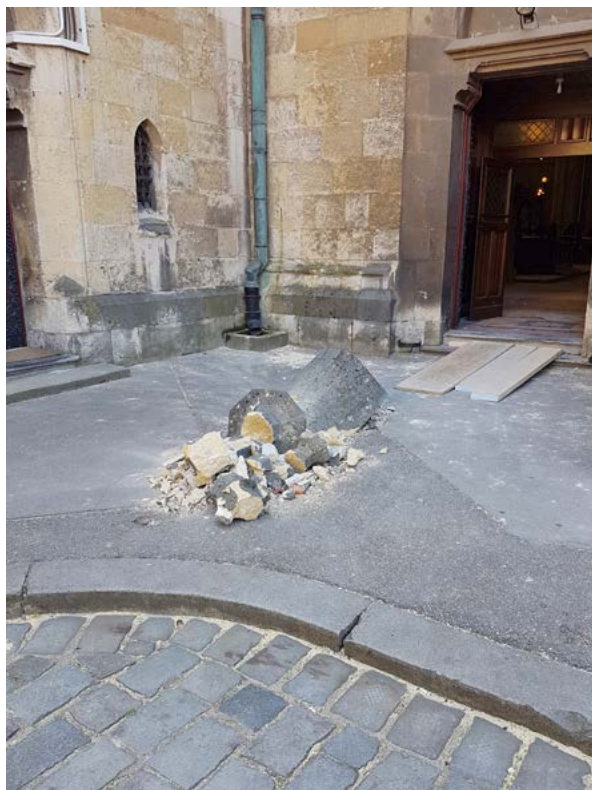
**3.** Kameni element križne ruže srušen s vrha timpanona krovne kućice na sjevernoj strani ispred ulaza u sakristiju (fototeka GZZSKP-a, 2020.)  
Stone element that had fallen from the top of the pediment of the crowning on the north side in front of the entrance to the sacristy (GZZSKP Photo Archive, 2020)

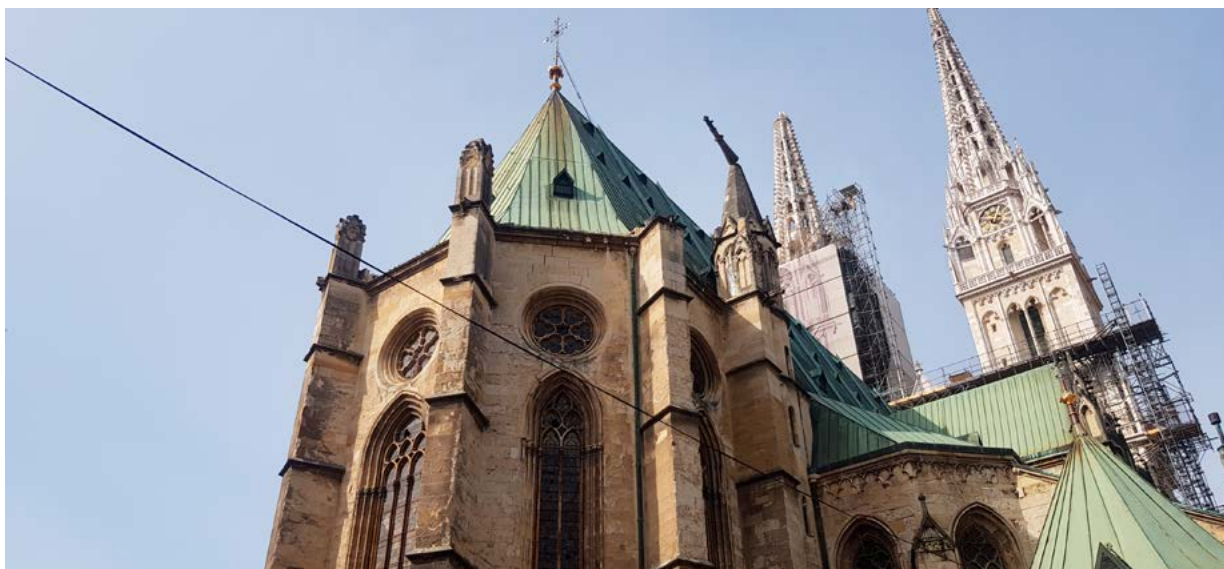
Osim vrha južnog zvonika, u potresu se srušio znatan dio ukrasnih kamenih elemenata u vršnoj zoni pročelja. Potpuno se srušila balustrada u zoni krovnog vijenca apside (sl. 4). Srušili su se i vršni dijelovi baldahina na vrhovima kontrafora, jedan cijeli baldahin na sjevernom kontraforu apside, kao i dio križnih ruža na vrhovima krovnihi kućica na sjevernoj i južnoj strani krova (sl. 5). Znatno je oštećen vrh krova u piramidalnoj formi iznad južnog stubišta koje vodi iz bočne lađe katedrale do krova na apsidi, a vrh na sjevernom stubištu odlomio se i ostao

4. Pogled na apsidu sa sjeveroistočne strane: srušena balustrada, baldahin na kontraforu, odlomljen vrh krovića iznad kružnog stubišta, vidljive pukotine zida iznad rozeta (fototeka GZZSKP-a, 2020.)

Na sjevernom, istočnom i južnom pročelju uočena su brojna oštećenja kamene građe zidova, u vidu pukotina, razmaknutih kamenih blokova i povećanih reški između kamenih blokova. Veće pukotine pojavile su se u zonama nadvoja iznad prozorskih otvora. Najveće pukotine i izmicanje kamenih blokova iz vertikale utvrđeni su iznad ukrasnih kružnih rozeta na apside. Vidljive su

i jače pukotine s vanjske i unutarnje strane na zidovima između kontrafora na dijelu apside katedrale.

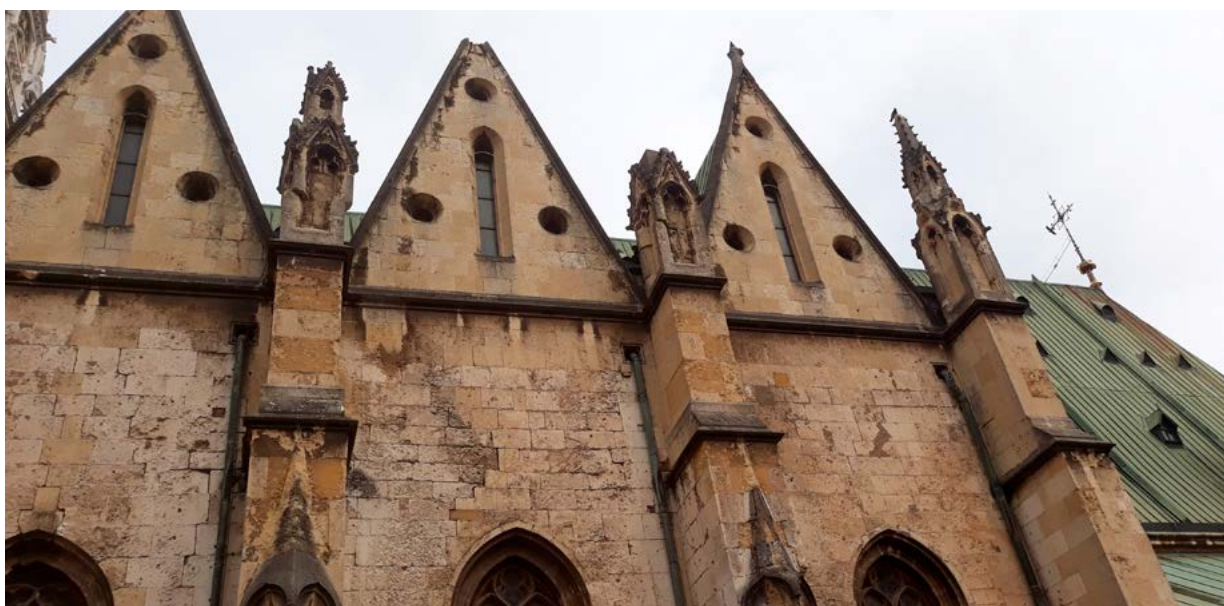
5. Južno pročelje: srušeni ukrasni elementi kamenih ruža s vrha timpanona krovnih kućica i vrh baldahina na kontraforu; vidljive su pukotine zida iznad prozora (fototeka GZZSKP-a, 2020.)

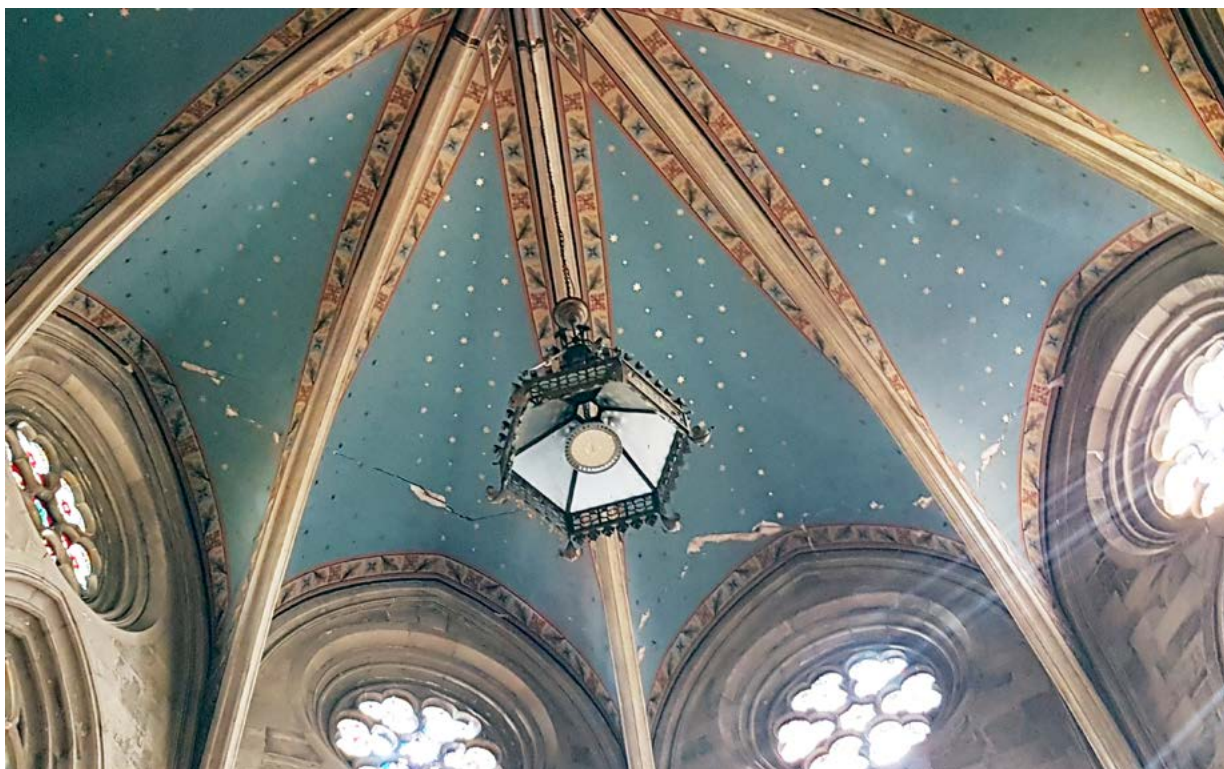
U unutrašnjosti katedrale primarno su uočena oštećenja križno-rebrastih svodova. Na mnogo mjesta odvojila se žbuka s oslikom i pala na pod. Također su se mjestimično odlomili i pali komadi kamenih rebara svodova. Najveća oštećenja svodova detektirana su u apsidu, iznad kora i u prvom polju uz kor (sl. 6). Rastresao se svod srednje lađe, došlo je odvajanja svoda od zida u pukotini većoj od 2 cm i teških konstruktivnih oštećenja svodova od opeke i oko 30 % kamenih rebara s otvaranjem zglobova (vidljivo i iz krovišta). U južnoj lađi pukla je jedna zatega.

6. Oštećenja svodova u apsidi (fototeka GZZSKP-a, 2020.)  
Damage to the vaults in the apse (GZZSKP Photo Archive, 2020)

Elaboratom je utvrđeno i izuzetno loše stanje križno-rebrastih svodova, s mnogobrojnim, u apsidu znatnim strukturnim pukotinama. Jače su oštećeni i svodovi iznad kora i u prva tri zapadna polja. Također je utvrđeno vrlo loše stanje žbuke s oslikom na donjoj strani svodova. U statičkom pogledu, trobrodni korpus katedrale čine svodovi oslonjeni na stupove okvira, koji su u poprečnom smjeru vrlo loše povezani. Svodovi su vrlo vitke ljuske koje mogu preuzeti samo male tlačne sile. Osim toga, postojeće zatege nisu postavljene uzduž svih raspona, nemaju prednapon i maloga su poprečnog presjeka. Predloženo je ojačanje svodova s gornje i donje strane sustavom morta ojačanog mrežicama, sidrenjem u zidove, uz prethodnu sanaciju linijskih pukotina. Također je bitna izvedba dodatnih adekvatnih uzdužnih i poprečnih zatega koje ne bi dopuštale diferencijalne pomake petâ luka.

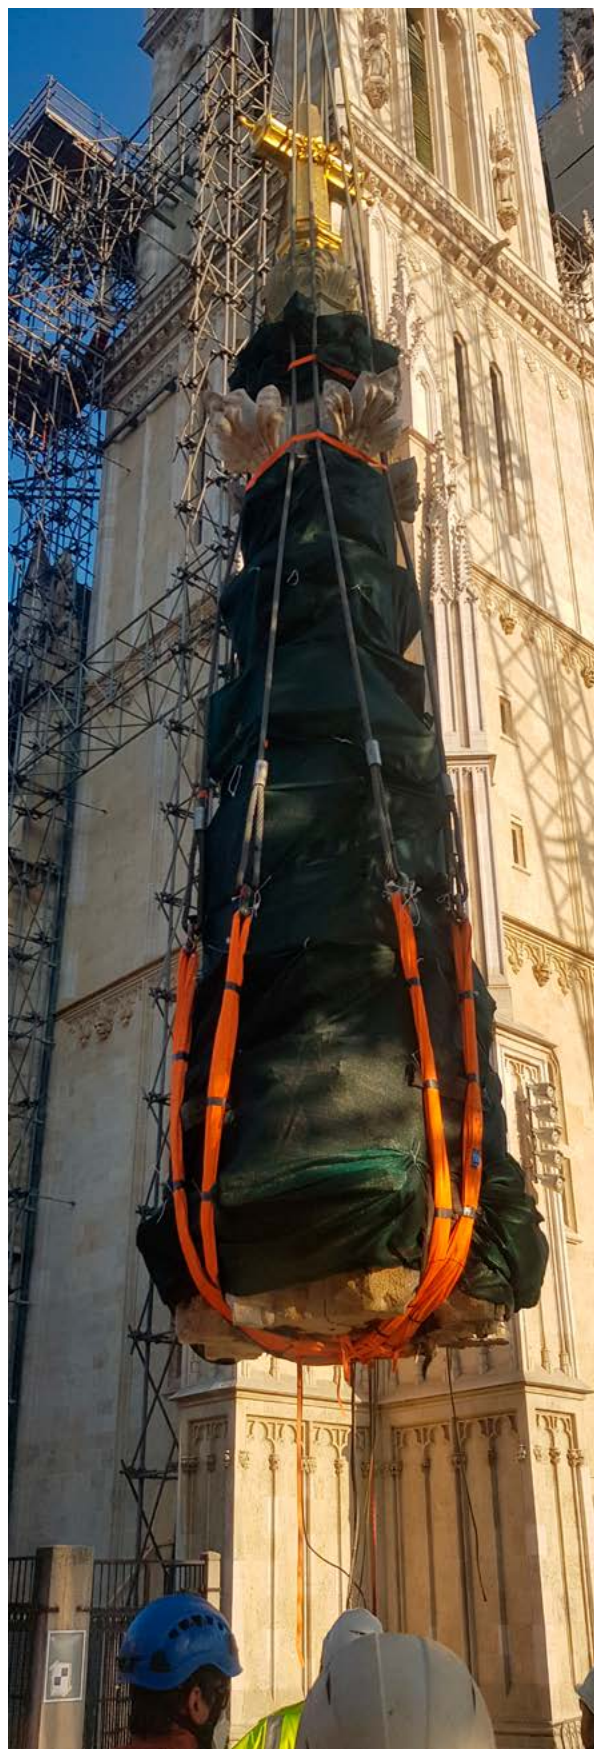
7. Spuštanje vrha sjevernog zvonika na tlo (fototeka GZZSKP-a, 2020.)

Hrvatske vojske, alpinista i drugih stručnjaka, uz konzervatorski nadzor Gradskoga zavoda. Zahvat je izveden s pomoću velike petstotonske dizalice, vrh je demontiran u komadu omatanjem izvana u plastičnu mrežu, male španer gurtne i visoko nosive gurtne (trake za podizanje tereta sa zatezačima). U unutrašnjosti su postavljene razupore od hrastovih gredica. Teret je podignut s pomoću osam sajli povezanih iz jedne točke nakon aktivacije eksploziva i spušten na tlo sa sjeverne strane zvonika (sl. 7).

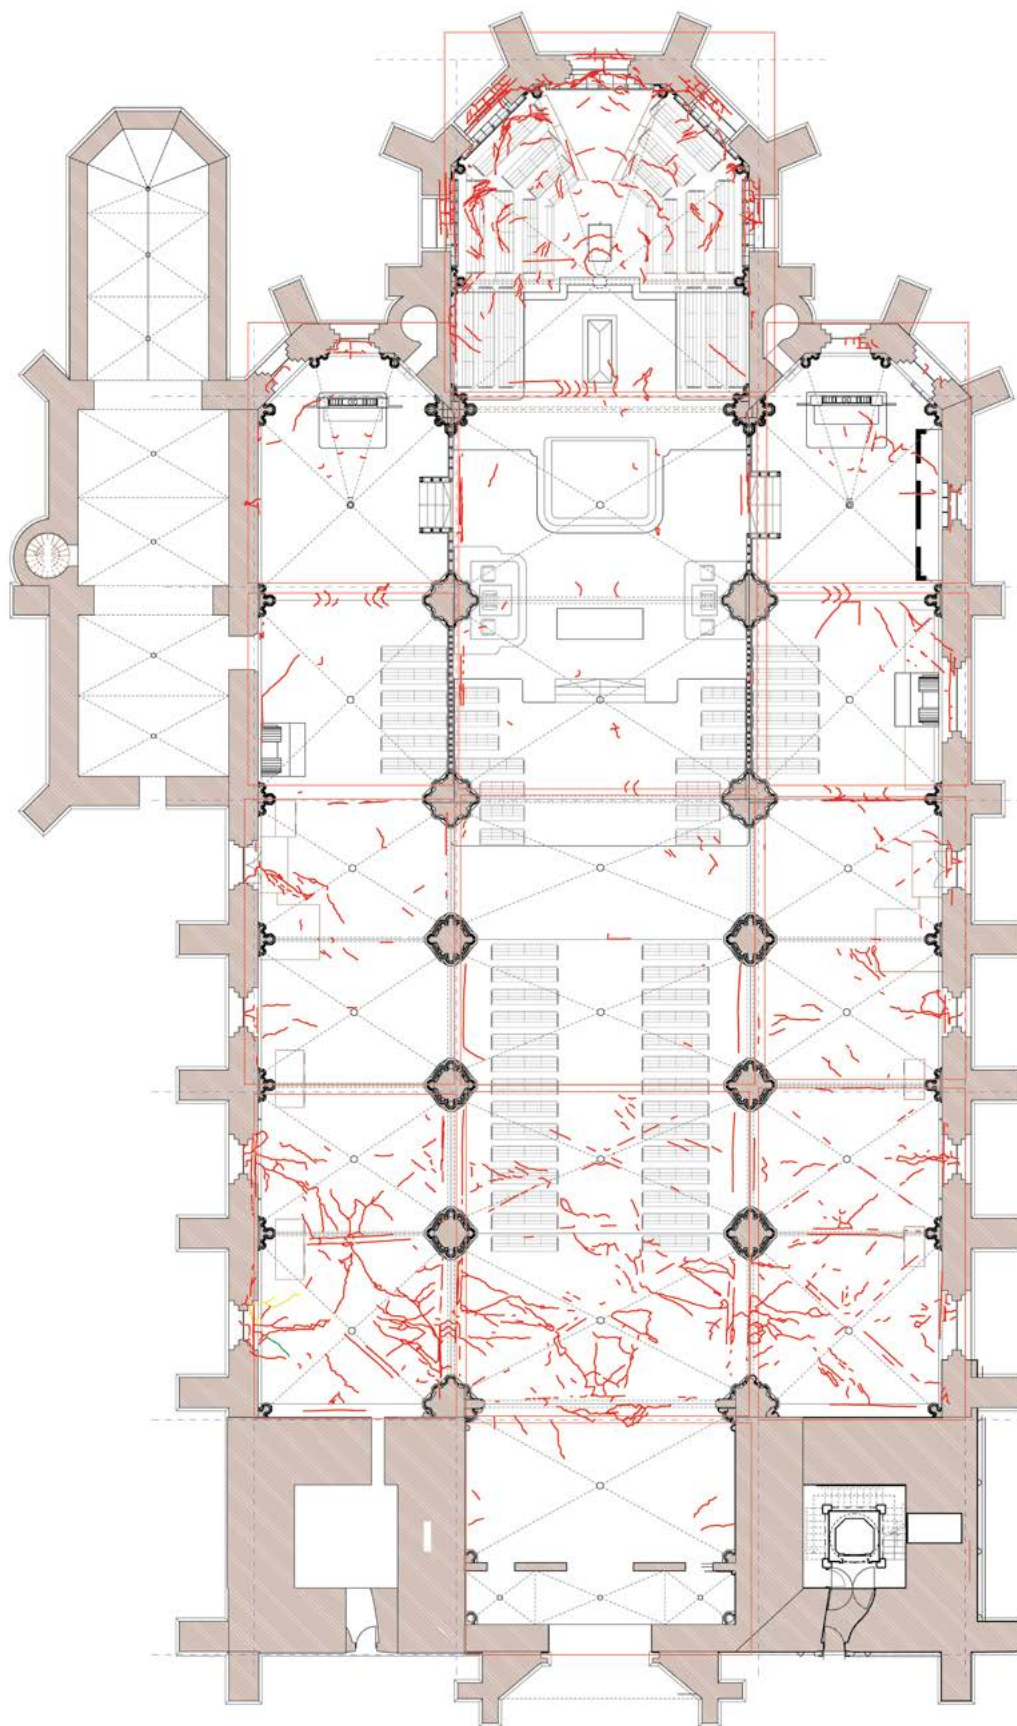
Detaljni prikaz oštećenja svodova, pročelja i zvonika, s grafičkim prilogima i fotodokumentacijom izrađen je u prosincu 2021. u sklopu izrade projektne dokumentacije, u dijelu projekta „Mjerjenja dinamičkih svojstava konstrukcije, izrada elaborata eksperimentalne modalne analize konstrukcije katedrale i elaborata oštećenja katedrale“ (sl. 8).<sup>18</sup>

**8.** Detaljni prikaz oštećenja svodova na nacrtu iz Elaborata oštećenja i pukotina konstruktivnih elemenata na katedrali. Mapa 03, 2021., Građevinski fakultet Sveučilišta u Zagrebu i tvrtka Foretić i sinovi d.o.o. (ustupila tvrtka Foretić i sinovi d.o.o.)  
Detailed view of the damage to the vaults on the drawing from the Study of Damage and Cracks in the Structural Elements of the Cathedral, Folder 03, 2021, Faculty of Civil Engineering, University of Zagreb and the company Foretić i sinovi (provided by the company Foretić i sinovi)

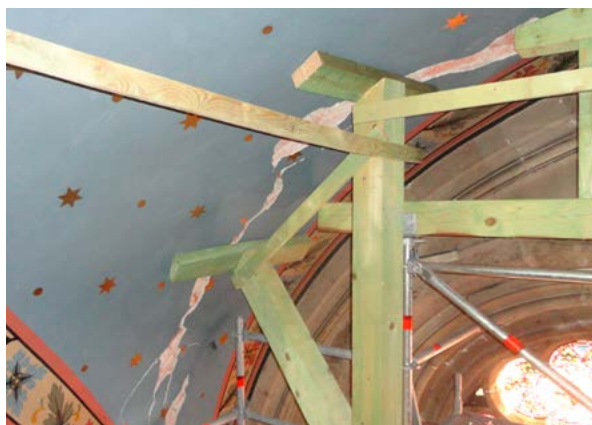
9. Drvene podupore svoda svetišta (fototeka GZZSKP-a, 2021.)  
Wooden supports of the sanctuary vault (GZZSKP Photo Archive, 2021)

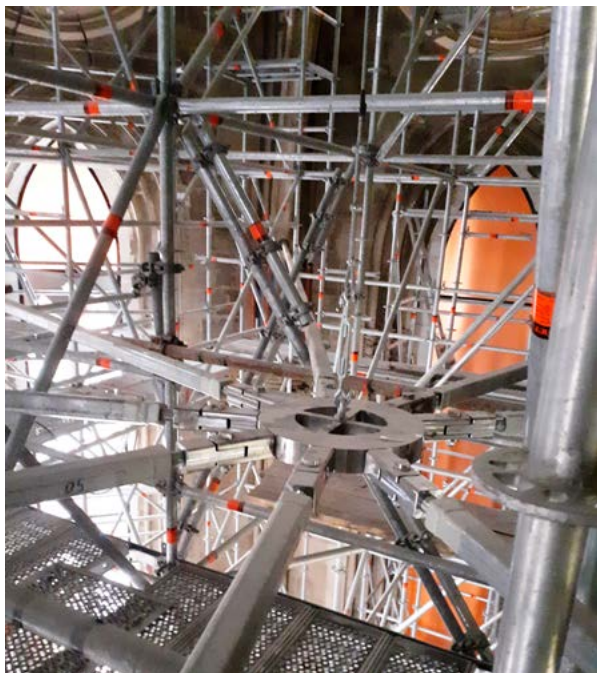
**15.** Sustav zatega u apsidi: zrakasto postavljene čelične zatega spojene na središnji disk (fototeka GZZSKP-a, 2023.)  
Bracing system in the apse: radially-arranged steel bracing connected to a central disk (GZZSKP Photo Archive, 2023)

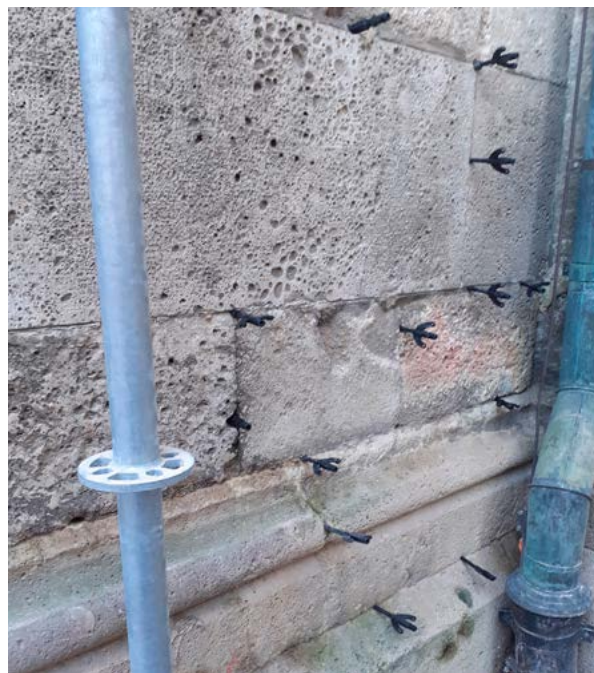
**16.** Primjer injektiranja kontrafora: pakeri za injektiranje malog promjera postavljeni u fuge i postojeće rupe u kamenu (fototeka GZZSKP-a, 2023.)  
Example of buttress injection: small-diameter injection packers placed in joints and existing holes in the stone (GZZSKP Photo Archive, 2023)

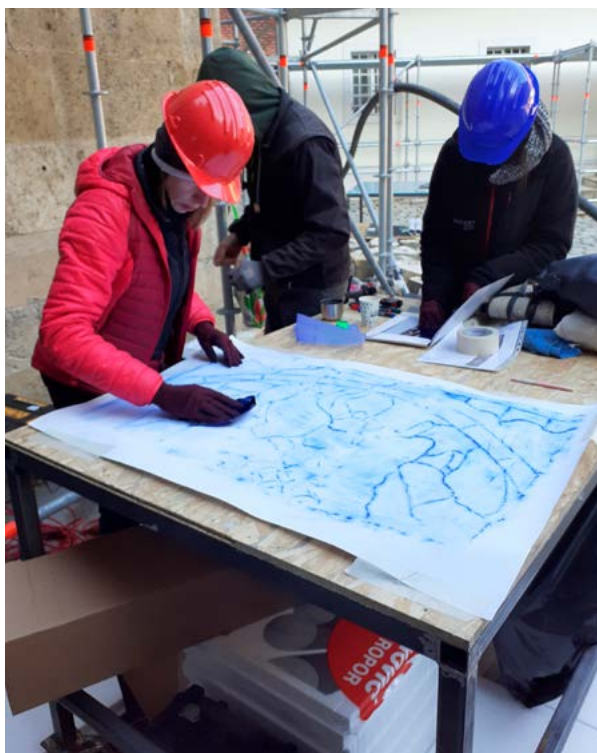
Na svetištu su znatno oštećeni vitraci na deset prozora u središnjoj apsidi i u bočnim apsidama. Osim puknuća stakla i vitoperenja olovnih elemenata sa staklenim dijelovima, znatno su stradali i vitki kameni elementi prozora, naročito središnji stupići i tzv. sedla, koji su se urušili ili izmaknuli. Istu vrstu oštećenja pretrpjele su i rozete s vitracima iznad prozora.

**17.** Označavanje i dokumentiranje vrste i razine oštećenja vitraja nakon demontaže proveli su djelatnici tvrtke Bokart d.o.o. (fototeka GZZSKP-a, 2023.)  
Marking and documentation of the type and level of damage to the stained glass after dismantling was carried out by employees of the company Bokart (GZZSKP Photo Archive, 2023)

Za radove demontaže vitraja angažirana je tvrtka Bokart d.o.o. iz Dugog Sela koja ima dugogodišnje iskustvo rada na sanaciji i izradi vitraja. Segmenti vitraja su demontirani, na licu mjesta se izrađivalo potrebno dokumentiranje vrste i razine oštećenja te označavanje (**sl. 17**). Također se provelo samo nužno čišćenje prije premještanja u radionicu tvrtke, gdje se vitraji i sada nalaze primjereno pohranjeni. Pri demontaži vitraja uklonjeni su i potpuno dotrajali kameni prozorski profili, sedla i središnji stupovi od kamena pješčenjaka (**sl. 18**). Također, trebalo je zatvoriti otvore privremenom konstrukcijom, koja je izvedena od prozirnog leksana na kojem je otisnuta slika vitraja.

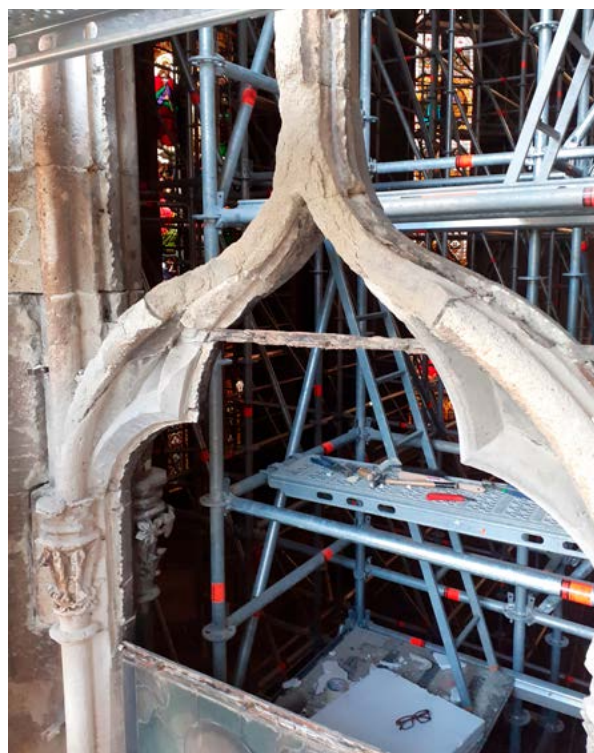
**18.** Dotrajali kameni prozorski profili i tzv. sedlo od kamena pješčenjaka (fototeka GZZSKP-a, 2023.)  
Dilapidated stone window profiles and the so-called saddle of sandstone (GZZSKP Photo Archive, 2023)

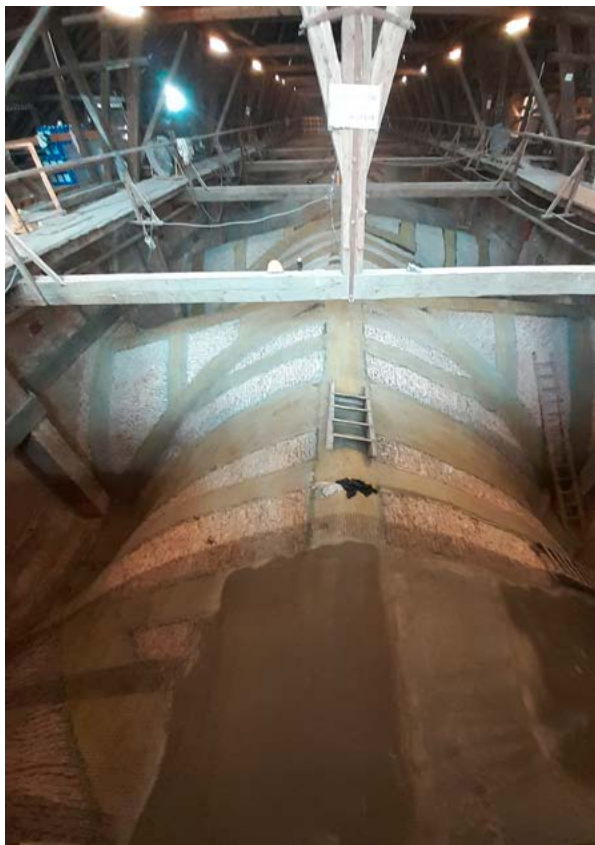
**19.** Ojačanje svodova s gornje strane FRP trakama, pogled sa zapada prema istoku (fototeka GZZSKP-a, 2023.)  
Reinforcement of the vaults on the upper side with FRP strips, view from west to east (GZZSKP Photo Archive, 2023)

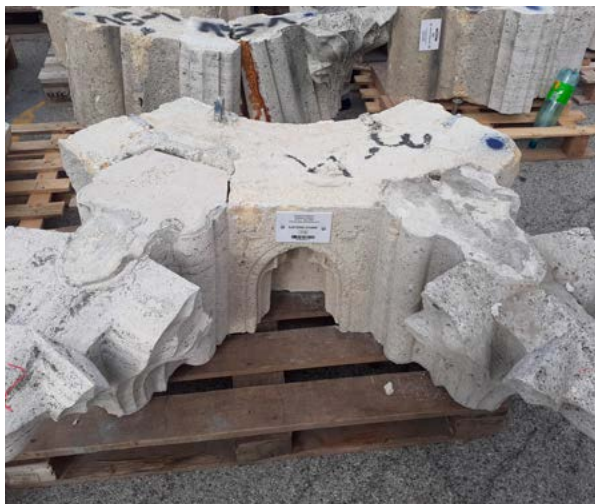
**22.** Demontirani kameni element sa sjevernog zvonika označen bar-kodom; sastavljen je od tri dijela: iz razdoblja izgradnje i iz dviju naknadnih obnova (fototeka GZZSKP-a, 2023.)  
Dismantled stone element from the north bell tower marked with a barcode. It is made up of three parts: from the construction period and two subsequent renovations (GZZSKP Photo Archive, 2023)

i snimljeni 3D skenerom, a svaki komad označen je bar-kodom koji definira njegovu točnu izvornu poziciju. Sav kamen je pohranjen u skladišnom prostoru.<sup>85</sup>
