**Emin Armano**

Stručni rad / Professional paper  
Primljen / Received: 19. 11. 2024.

## Orgulje zagrebačke katedrale i potresi

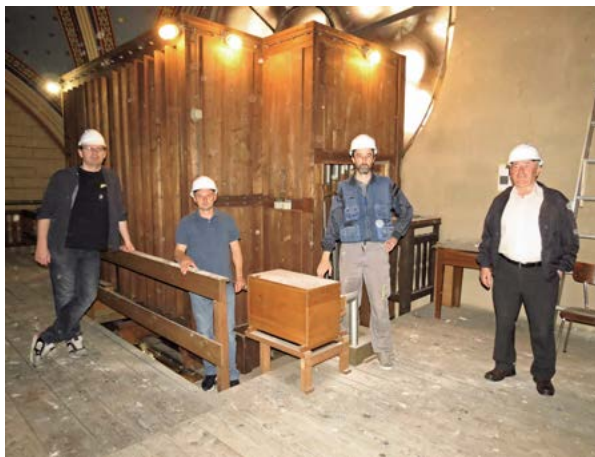
4. Pregled orgulja (snimka: E. Armano, 19. 5. 2020.)  
Overview of the organ (E. Armano, 19-5-2020)

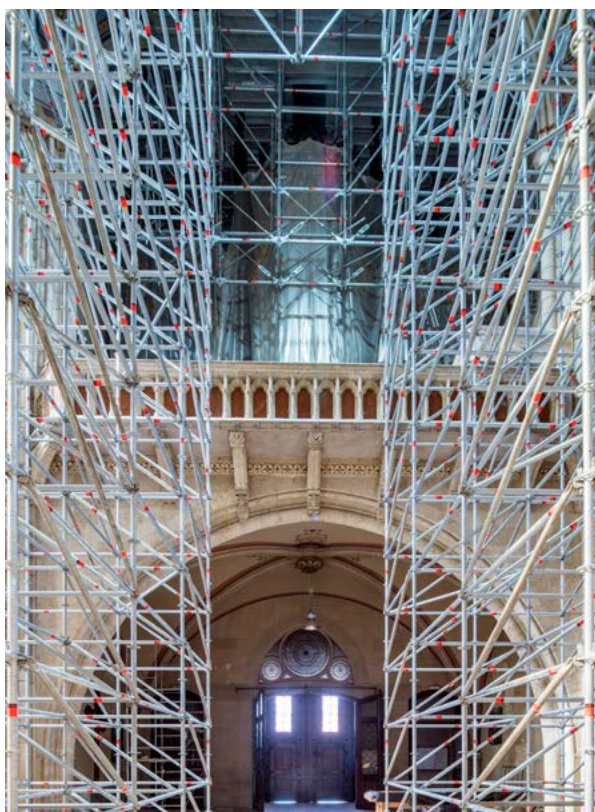
5. Orgulje zaštićene tijekom građevinskih radova (arhiva HRZ-a, snimka K. Gavrilica, 2022.)  
View towards the choir (HRZ Archive, K. Gavrilica, 2022)

01.0 Orgulje su na odličan način zaštićene od padajućeg kamenja. Iznad cijelih orgulja postavljene su skele i na njih položene debele drvene daske.

03.0 Samostojeći sviraonik orgulja prekriven je debelim drvenim pločama.
