Obnova crkve Gospe Remetske

Napisao i snimio: **Mladen Perušić, dipl. ing. arh.**

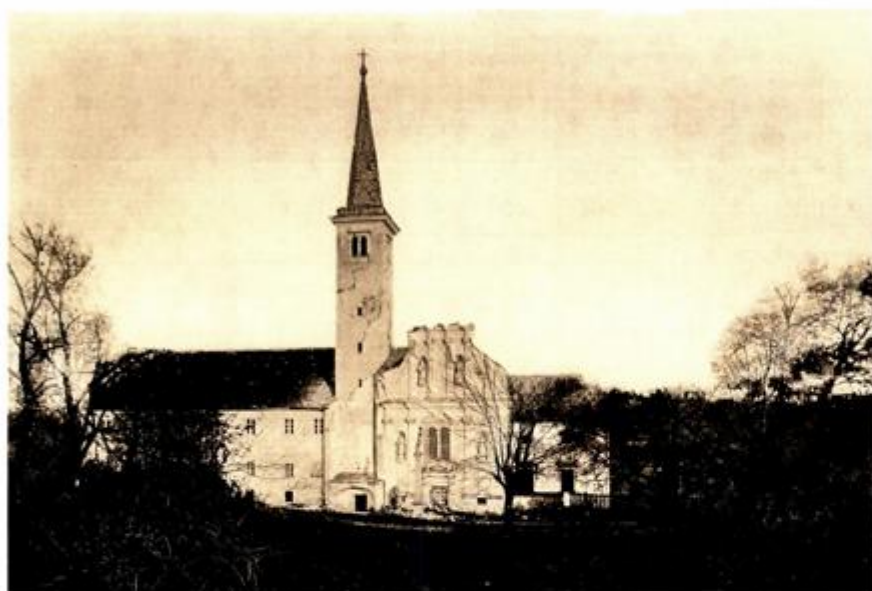
U potresu 1880. srušeni su istočni dijelovi samostana, a od južnog dva kata, na crkvi

Crkva i samostan nakon potresa 1880., pročelje

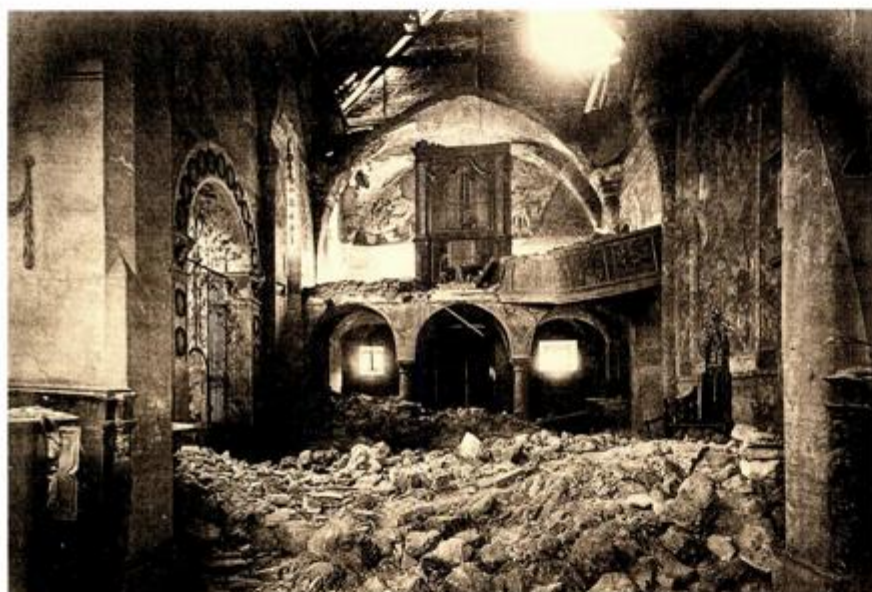
gornji završetak zabata glavnog zapadnog pročelja i prigradna kapela s južne strane. U unutrašnjosti je pao svod broda i raspucani su zidovi, kao i zvonik.

Crkva i samostan nakon potresa 1880., interijer

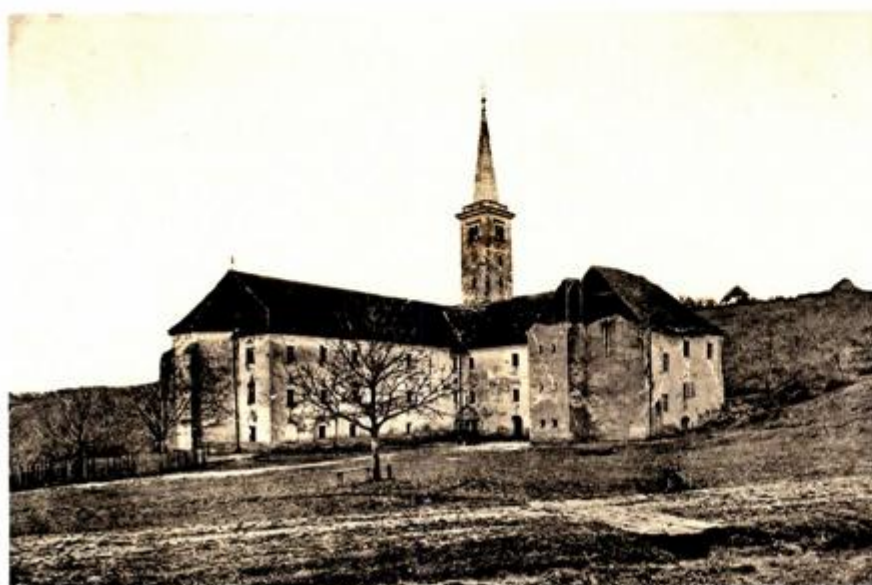
Samostan i crkva nakon potresa 1880. sjeverna strana

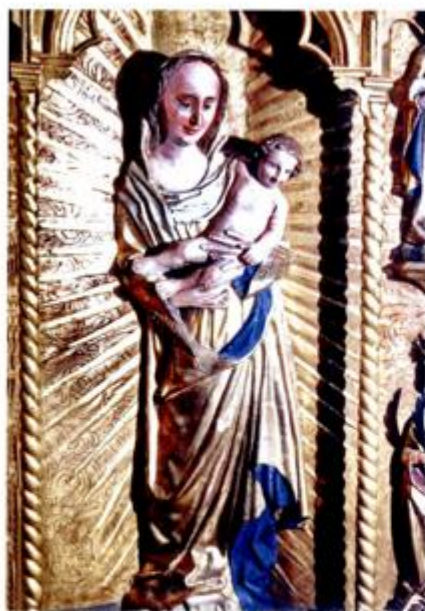
Marijin kip na glavnom oltaru

loše stanje drvenog kipa, ugroženog crvotočinom. Kip je restauriran 1996. s ostacima gotičkog okvira.

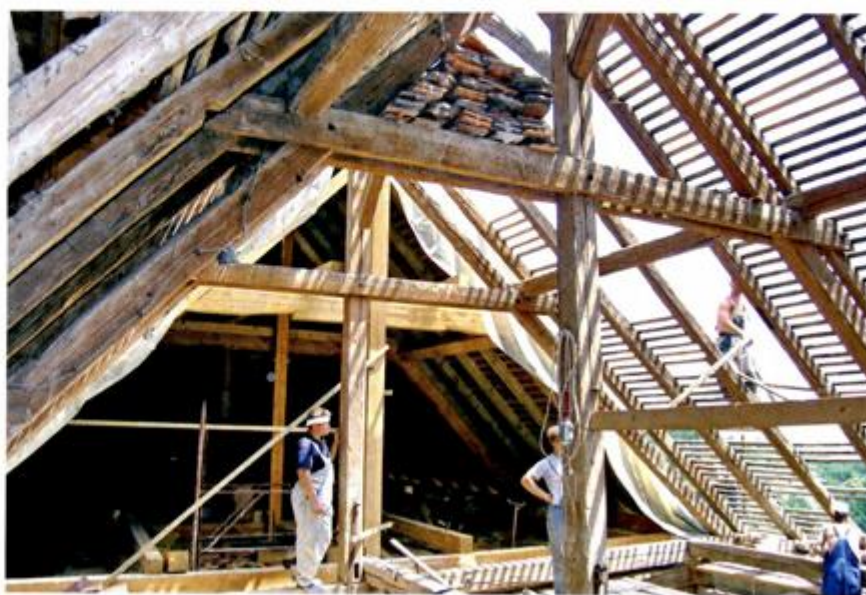
arhitektonski snimak crkve, prioritet je bilo snimanje i izrada nacrtu koji je napravio arhitekt Ivo Tenšek sa suradnicima, 1999. Pri prvim pregledima tavana vidjelo se da je građa u vrlo lošem stanju, bilo je crvotočina na većini elemenata i potpuno je propao daščani pod. Nakon nalaza drvnih stručnjaka Megerlea (1995.) i Tomaševića (detaljno 2000.), Rikard Podhorski izradio je statičku analizu krovne konstrukcije. Nalaz je ukazivao na nestabilnu konstrukciju i hitnost sanacije. Sustav nesimetričnih jednostrukih visulja bio je na prevelikim rasponima i s premalim presjecima, dio građe bio je već korišten, imao je zasjeke i oštećenja presjeka.

Takvo je stanje bilo posljedica radova na crkvi nakon potresa 1880. Nakon što su srušena dva kata samostana prislonjena uza sjeverni zid crkve, koja su bila pod produljenim krovom crkve koji je i iznad broda i svetišta imao sljeme u ravnini bez loma, prerađena je konstrukcija u dva volumena. Na južnom dijelu krovišta s visuljama ostao je sustav iz 18. stoljeća, oslonjen na nazidnice povezane s protugredama, kuscima, a sjeverni dio, manjeg raspona od srednjeg stupa zbog skraćanja plohe, bio je drugačiji i novije sheme. Prilikom obnove crkve nakon potresa 1880., Bollé je propustio krovište napraviti stabilno. U literaturi je analiziran njegov projektantski

Obnova krovišta 2005.

rad s povijesno-umjetničkoga gledišta, ali ne i arhitektonskog i tehničkog! lako se zbog takvog stanja krovišta smatralo da bi ga trebalo ukloniti i sagraditi novo, ipak je odlučeno da se zamijene samo oštećeni dijelovi i napravi sanacija i ukrute dodatnim učvršćenjima za stabilizaciju. Radovi su započeli 2003. zamjenom lima nad svetištem (iako je odobren pokrov crijepom, prema izvornom stanju dokumentiranom na Standlovoj fotografiji) i dovršeni 2005.

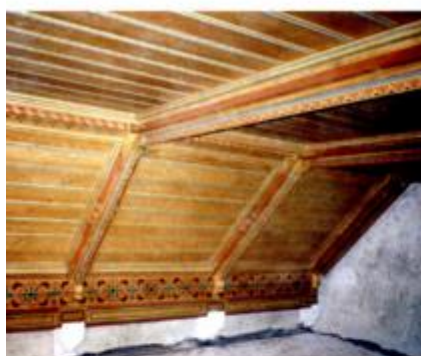
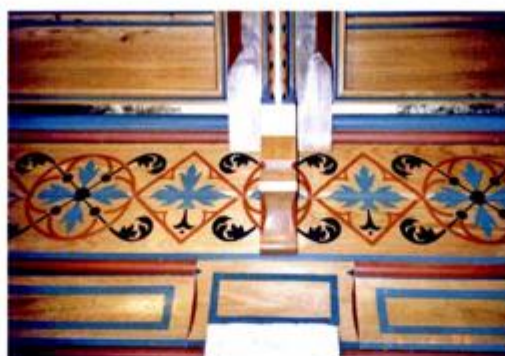
Obnova tabulata 2006.

Obnova tabulata 2006., detalj

U potresu 1880. srušeni su zidani svodovi u crkvenom brodu i Bollé je sagradio strop od dasaka trapeznog presjeka na gredama oslonjenim na kamene konzole srušenih rebara svodova. U sredini raspona grede su ovještene na veznu gredu visulje, što je bilo znatno opterećenje ionako slabe konstrukcije krova. Budući da je nakon skidanja poda tavana otkriveno da su i daske pod-

gleda većinom oštećene crvotočinom, izrađena je replika. U svemu je ponovljen ukrasni oslik koji je slikao Josip Jerković do 2007.

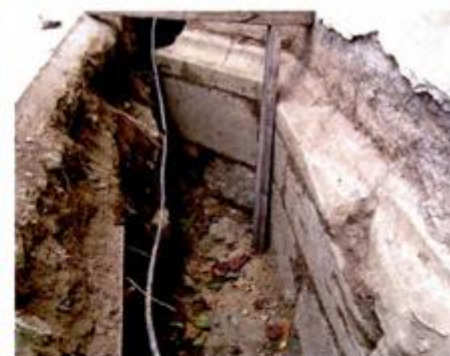
Podnožje i temelji 2008.

Planirano je napraviti i drenažu oko crkve zbog vlage te otvoriti kriptu izvana ispred prednje lađe, koja je izvor hladnoće i vlage. Zato je 2005. uz južno pročelje iskopano sedam sondi do dna temelja. Otkriveno je da je izvorno pročelje imalo obrađeni sokl od kamenih klesanaca, koji je zatrpan dugogodišnjim nasipavanjem platoa. Prilikom snimanja presjeka i proširenja iskopa, vidjelo se da su temelji povezani s drugim starijim substrukturama i širokim zidovima koji idu prema jugu. Budući da su bila potrebna arheološka istraživanja, pozvan je Muzej grada Zagreba i 2007. otkopan je prostor od zapadnog do istočnog pročelja. Nađeni

su temelji dviju crkvi starijih od postojeće iz 14./15. stoljeća, koje je srušilo pomicanje terena jer je sjeverni brijeg klizište. Prema računalnoj rekonstrukciji, starija, južnija crkva imala je polukružnu izduženu apsidu romaničkih karakteristika, a mlađa gotičku poligonalnu kao današnja.

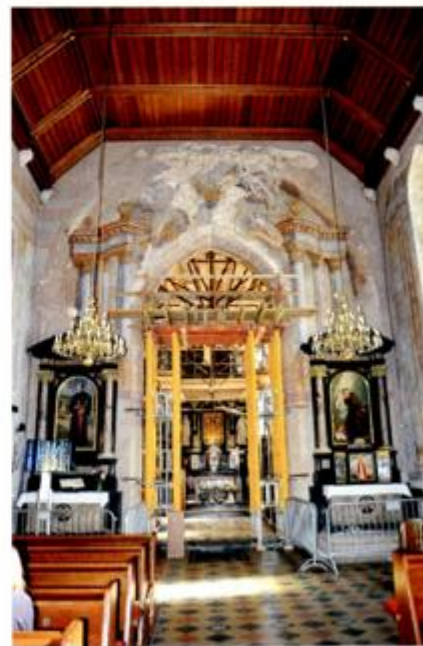
Do prije dvadesetak godina mise na otvorenom služene su na padini brijega zapadno od crkve, gdje je kasnije postavljen križni put, a na mjestu Marijine kapele iz 1654., koju je Bollé srušio nakon potresa 1880., uređena je ravna površina i postavljen oltar. Posljednjih deset godina obnovu kompleksa u suradnji sa župom vodio je Silvije Novak, prof. Restauracija povijesnog oslika pročelja posebna je tema. Nažalost, potres 2020. prekinuo je obnovu i nanio ponovno veliku štetu crkvi i samostanu. U tijeku je izrada projekata obnove nakon potresa.

Interijer crkve nakon potresa 2020.
