NOVI PRILOZI POZNAVANJU POVIJESNOG NASLJEĐA I KULTURNIH DOBARA BRODSKOG POSAVLJA

## INFORMATIVNO-EDUKATIVNI IZBOR IZ STRUČNIH MATERIJALA ARHIVA MINISTARSTVA KULTURE (66)

### Glogovica (II. dio)

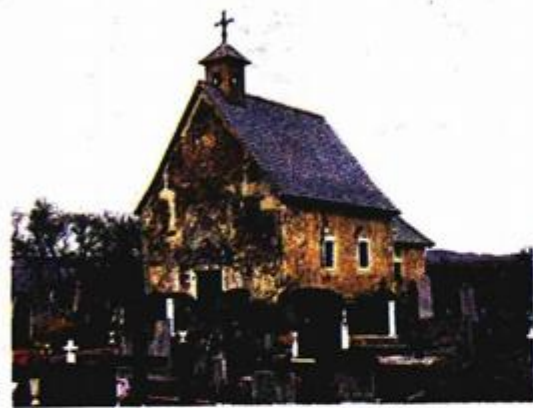
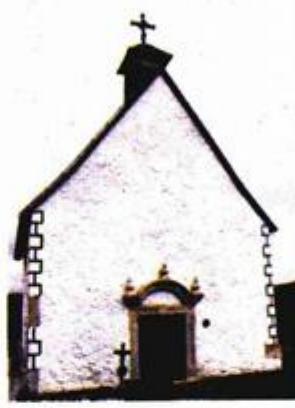
Izgled crkve u tijeku radova, kada je obnovljen pokrov hrastovom šindrom, a još vidljivi tragovi dograđenog trijema i ulazno pročelje po završetku sanacije i konzervatorsko-restauratorskih radova

Kasnije, u prvoj polovici 18. stoljeća, bio je **dograđen trijem** koji je u međuvremenu dotrajavao i u obnovi nije ponovljen. Otvor vrata danas je svijetle širine 198 cm.

Obnovi se pristupilo iz tada nadležnog Konzervatorskog odjela u Osijeku, a **radovi su nastavljeni 2007. godine iz Konzervatorskog odjela u Slavanskom Brodu**, te je u proteklom razdoblju obnova sustavno provedena i dovršena.

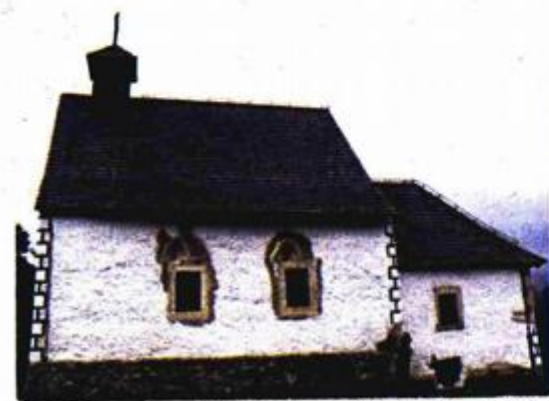
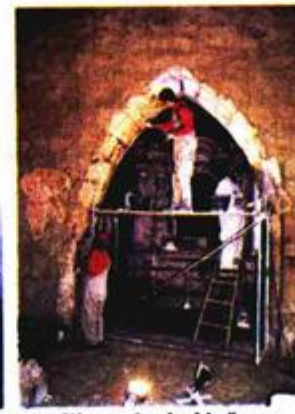
Restauratorski radovi na gotičkom luku i zidnom osliku te izgled južnog pročelja nakon radova obnove
