## Kamen zagrebačke katedrale: historijat propadanja i radova

Vinka Marinković  
Hrvatski restauratorski zavod  
Odjel za kamenu plastiku, zidno  
slikarstvo, mozaik i štuko, sjedište Split  
vmarinkovic@hrz.hr

**SAŽETAK:** U seriji potresa koji su 2020. godine zadesili grad Zagreb, teško je stradala jedna od najvažnijih povijesnih građevina – zagrebačka katedrala. Ta nesretna činjenica bila je prilika da se tijekom pripremnih radova za strukturalnu sanaciju i cjelovitu obnovu (2022./2023. godine) prikupe i sve dosadašnje spoznaje o kamenu katedrale: o prethodnim istraživanjima, procesima propadanja i izvedenim radovima. Sagledane su i okolnosti izbora vrste zamjenskog kamena. U radu su okupljeni važniji povijesni podaci, kao i opis stanja kamene plastike i oplošja nakon potresa te opće smjernice za budući konzervatorsko-restauratorski tretman. Pri pregledu i istraživanju *in situ*, na kamenu katedrale zamijećeni su neki novi detalji i elementi završnog oblikovanja (klesarski znakovi, grbovi, natpisi, profilacije) koji su obrađeni i katalogizirani u svrhu boljšeg poznavanja povijesti gradnje katedrale.

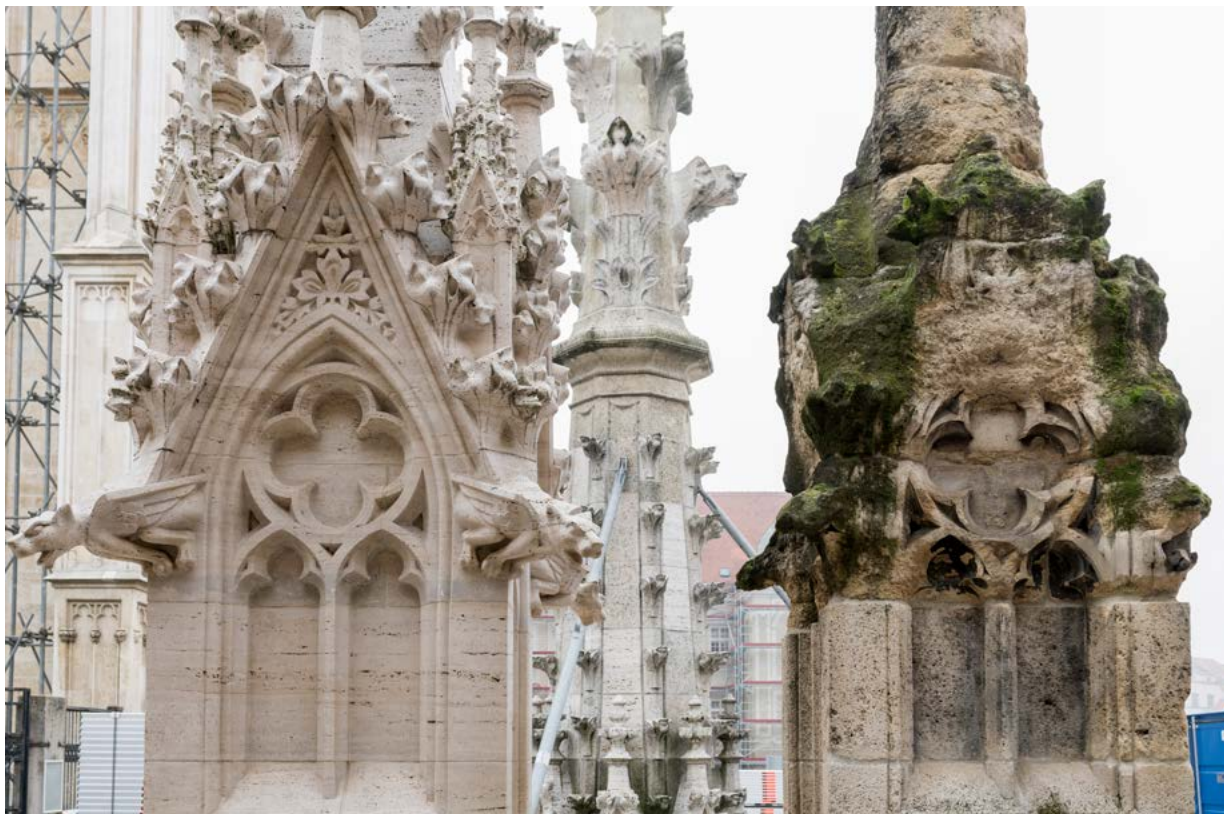
**1.** Fijale sa zagrebačke katedrale: lijevo je fijala izrađena od travertina (kopija), desno od litotamnijuskog vapnenca (original); danas su obje izložene ispred ulaza u katedralu (arhiva HRZ-a, snimka: K. Gavrilica, 2022.)

11 Zamjenski rimski travertin ima drugačija mehanička svojstva od izvornog bizečkog vapnenca. Mnogo je porozniji i njegove su alveole međusobno povezane, što povećava problem smrzavanja kišnice i razaranja strukture kamena.

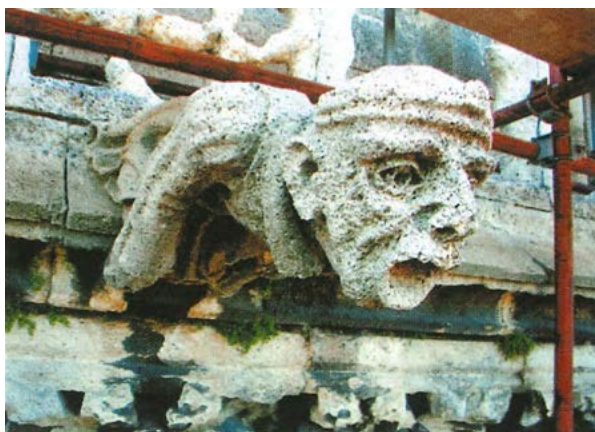
**5.** Stara i oštećena rigalica na sjevernom tornju katedrale, sačuvana *in situ* (izvor: RUKAVINA, 2004, 20)  
Old, damaged waterspout on the north tower of the cathedral, preserved *in situ* (from: RUKAVINA, 2004, 20)

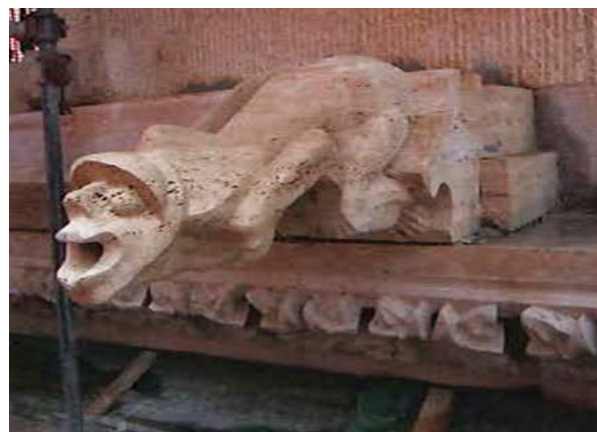
**6.** Novoisklesana rigalica za sjeverni toranj, autorski kiparski rad (izvor: RUKAVINA, 2008, 4)  
Newly carved waterspout for the north tower, author's sculptural work (from: RUKAVINA, 2008, 4)

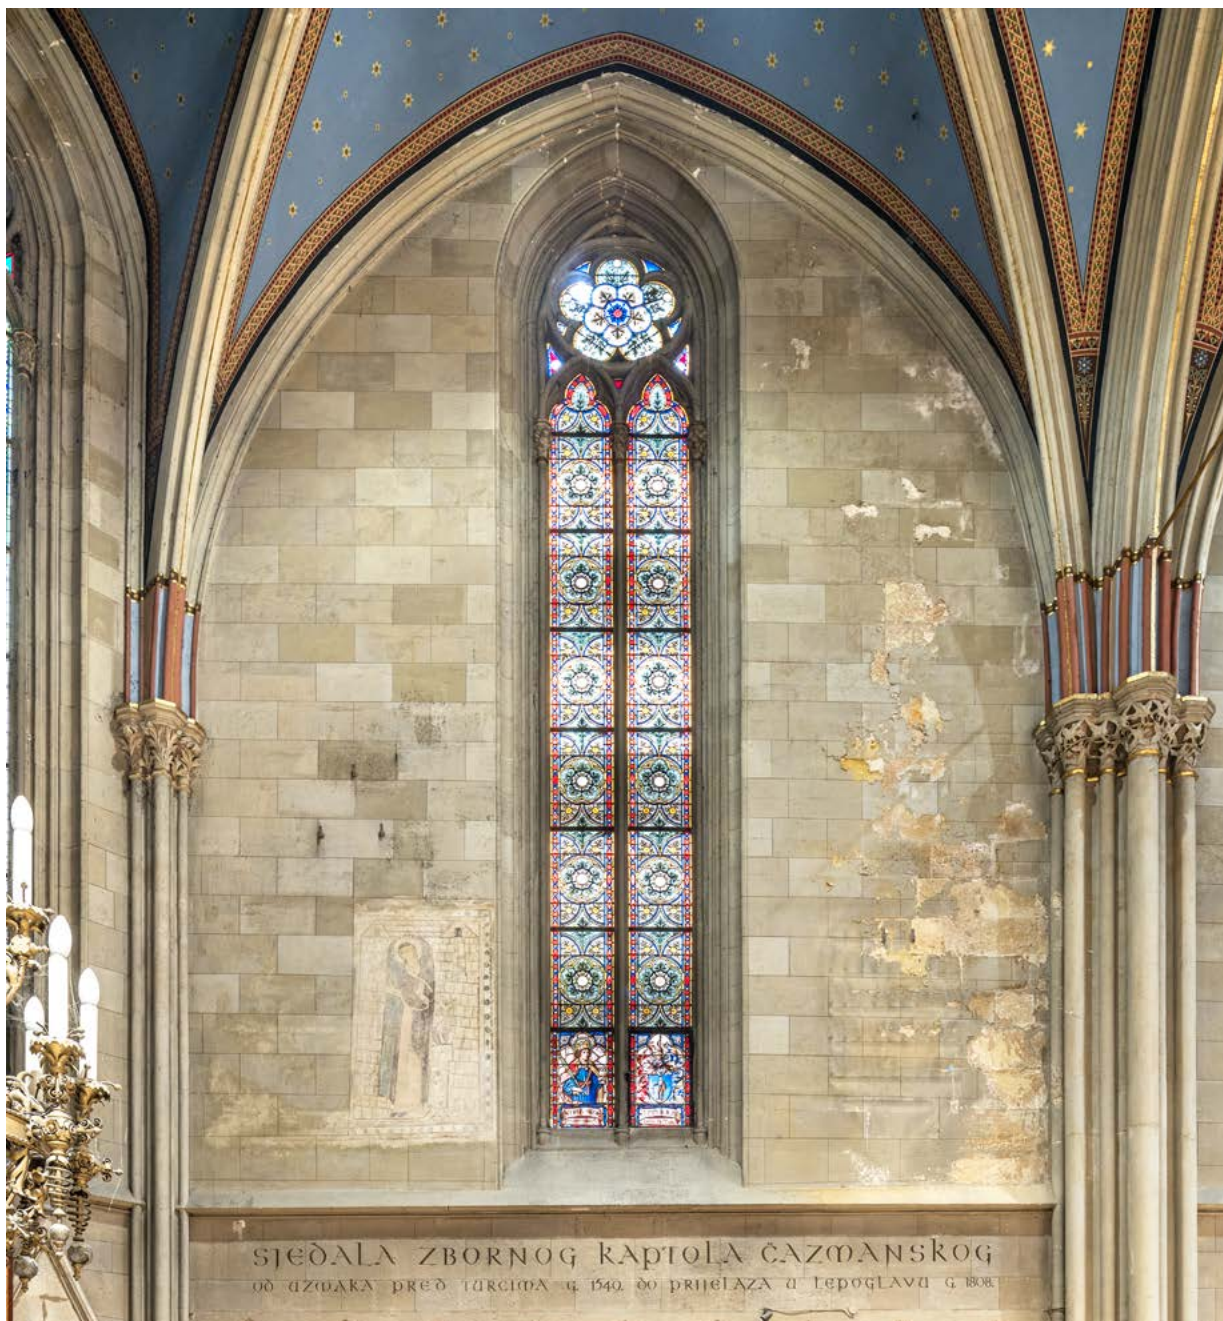
7. Unutarnji južni zid broda crkve sa zonama naliča koji se osipa (arhiva HRZ-a, snimka: K. Gavrilica, 2022.)  
Inner south wall of the nave with areas of flaking facing (HRZ Archive, K. Gavrilica, 2022)

Tek na zonama koje su naknadno očišćene, sondirane ili su izgubile sloj boje, moguće je utvrditi pravo stanje kamena. Takve zone pokazuju da kamen nije svugdje koherentan te da se mjestimično javljaju problemi koji su u većoj mjeri evidentirani i na vanjštini. Riječ je o ljuštenju kamena, gubljenju završne epiderme i postojanju alveola (bilo onih koje potječu još iz procesa litifikacije nevezanog vapnenačkog sloja i koje su obložene kristalima kalcita ili onih nastalih nekim kasnijim procesima u već ugrađenom kamenu). Vidljivo je i da su sljubnice na dosta zona oštećene ili posve izgubljene. Zone koje imaju izgubljeni nalič uglavnom su zone u kojima je intenzivno migrirala

vлага prenoseći vodotopljive soli, koje su kristalizacijom oštetile bojeni sloj i kamen.<sup>46</sup> Pojedini klesani kameni elementi, poput škropionica, potpuno su prezentirani i čini se da nikad nisu ni bili bojeni te su visoko polirani. Kamen spomenutih elemenata je kompaktan, čvrst i stabilan, bez vidljivih utjecaja degradacije.

Jedna od najvećih nedoumica u kreiranju prijedloga za radove u unutrašnjosti bilo je pitanje na koji način tretirati nalič zatečen na kamenim oplošjima svih prostora unutrašnjosti. Nakon detaljne analize površine i istraživačkih radova, zaključeno je da recentni nalič<sup>75</sup> s kamenih oplošja i elemenata treba ukloniti kemijskim i mehaničkim re-

- nalič maskira stanje kamene površine pa nije moguće dati ukupnu procjenu štete na kamenim elementima ako se ne ukloni
- ako se nalič zadrži, nije moguće dosljedno pristupiti cjelovitom tretmanu kamene površine (npr. desalinizaciji i konsolidaciji kamena, fugiranju sljubnica)
- tijekom konstruktivnih radova očekuje se da će ionako velik postotak slikanog sloja i naliča biti izgubljen ili oštećen pa treba razmišljati o ujednačavanju svih zona
- nalič djeluje kao slabo vodopropusni materijal (pogotovo ako ima više slojeva); u dosta slučajeva u kojima je primijećeno vlaženje zida, taj sloj naliča djeluje kao barijera ispod koje dolazi do kristalizacije štetnih vodotopljivih soli, zbog isparavanja vlage.

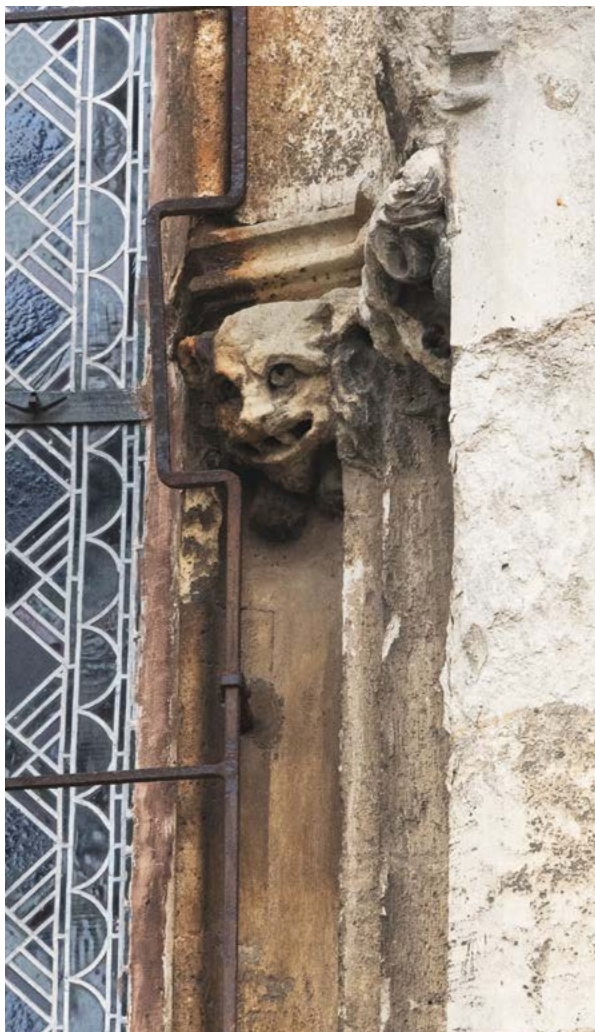
**13.** Reljef na špaleti krajnjeg zapadnog prozora na sjevernoj fasadi – predložena zona posebnog konzervatorsko-restauratorskog tretmana (arhiva HRZ-a, snimka: K. Gavrilica, 2022.)  
Relief on the westernmost window reveal on the north façade: suggested zone for special conservation and restoration (HRZ Archive, K. Gavrilica, 2022)

treba preispitati mogućnost anastiloze uz prethodni konzervatorsko-restauratorski tretman. Među elementima koji su jako oštećeni, bez umjetničke vrijednosti te ih nije moguće vratiti na izvornu poziciju, potrebno je izdvojiti primjerke koji će poslužiti da se na njima izvedu testovi i laboratorijska ispitivanja konsolidanata.
