Ciborij korčulanske katedrale: restauriranje ranorenesansnog projekta

Hrvatski restauratorski zavod
Restauratorski odjel Split
Odsjek za kamenu plastiku
hugrina@hrz.hr

Izvorni znanstveni rad /
Original scientific paper

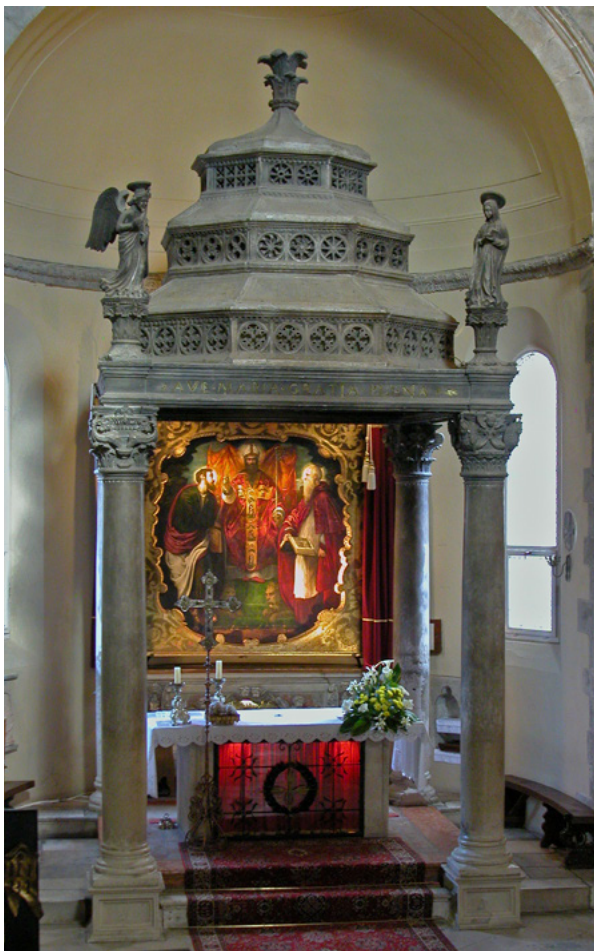
1. Korčula, katedrala sv. Marka, zatečeno stanje ciborija (snimio G. Nikšić, 2008.)

Korčula, Cathedral of St. Mark, ciborium, condition before conservation (G. Nikšić, 2008)

Na arhitrave je postavljen gornji dio ciborija koji je osmerokutan u tlocrtu i ima tri kata. Svaki kat se sastoji od osam vertikalnih elemenata, prošupljenih dekorativnim motivima gotičkog stila, i osam kosih trapeznih ploča krovišta, obrubljenih renesansnom profilacijom. Krov trećeg kata sastavljen je od četiriju kamenih elemenata zakrivljenog profila, izvana poligonalnog, a iznutra kružnog tlocrta, koji se oblikom razlikuju od svih ostalih dijelova. Na vrhu ciborija postavljen je kameni akroterij lisnatog ukrasa (sl. 1).

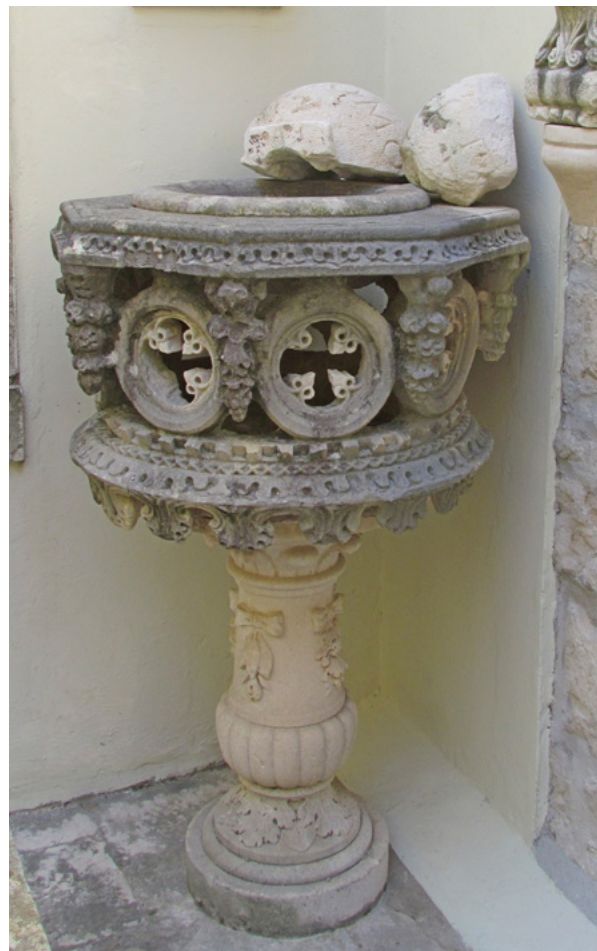
2. Korčula, lapidarij opatske zbirke, škropionica Gualtieria Biagia (snimio G. Nikšić, 2008.)

Korčula, lapidary of the abbey collection, baptismal font, Gualtiero Biagio (G. Nikšić, 2008)

Sastavni dio ciborija je kameni element, naknadno ugrađen (u preokrenutom položaju) u škropionicu koja je izložena u lapidariju opatske zbirke.² Taj element svojim stilskim odlikama, veličinom i oblikom odgovara završnom (četvrtom) katu krova ciborija. S gornje strane je kružnog tlocrta, a s donje osmerokutnog (sl. 2).

završio, okrenut naopak, kao posuda za škropionicu koju je, dodavši joj novi stalak, izradio Gualtiero Biagi 1798. godine.¹⁰

spomenik. Restitucija četvrtog kata narušila je cjelinu škropionice koja je izložena u lapidariju opatske zbirke. Konzervatorska etička i estetska načela zahtijevaju da se taj spomenik s kraja 18. stoljeća što prije restaurira rekonstrukcijom, odnosno izradom replike uklonjenog dijela.²⁷

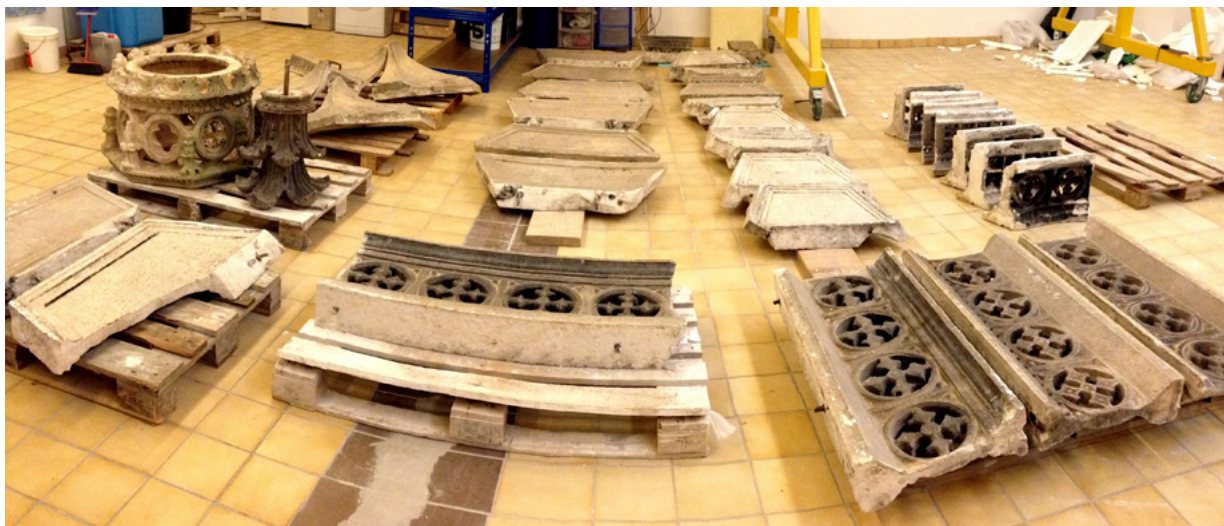
Međutim, nakon uklanjanja crne kore i tek površinskog uklanjanja cementnih sljubnica, pokazala su se teška oštećenja konstrukcije. Zato je pozvan statičar koji je utvrdio izrazitu nestabilnost kamenih elemenata krovnog dijela ciborija¹⁹ (sl. 3). Kameni elementi međusobno su spojeni željeznim sponama koje drže u ravnoteži sustav konstrukcije opterećen horizontalnim komponentama sila od vlastite težine, a posebno su važne kao obrana od potresa. Željezne sponne su nekvalitetno izvedene i teško oštećene korozijom. Jedna spona je potpuno popustila i izazvala

4. Split, radionica Odsjeka za kamenu plastiku, demontirani kameni elementi ciborija (fototeka HRZ-a, snimila H. Ugrina, 2016.)
Split, workshop of the Section for Stone Sculpture, ciborium, disassembled stone elements (HRZ Photo Archive; H. Ugrina, 2016)

tlocrtnu dislokaciju kamenog elementa te je uspostavljen nestabilni lančani mehanizam koji prijeti urušavanjem. Stoga je predložena prenamjena sredstava i hitna sanacija, tj. demontaža cijeloga gornjeg dijela ciborija.²⁰

Ukupno je demontirano i transportirano u radionicu Odsjeka za kamenu plastiku u Splitu 45 kamenih elemenata gornjeg dijela ciborija i četvrti kat iz škropionice (sl. 4). Svaki element je pojedinačno označen prema položaju²² i fotografiran s više strana.

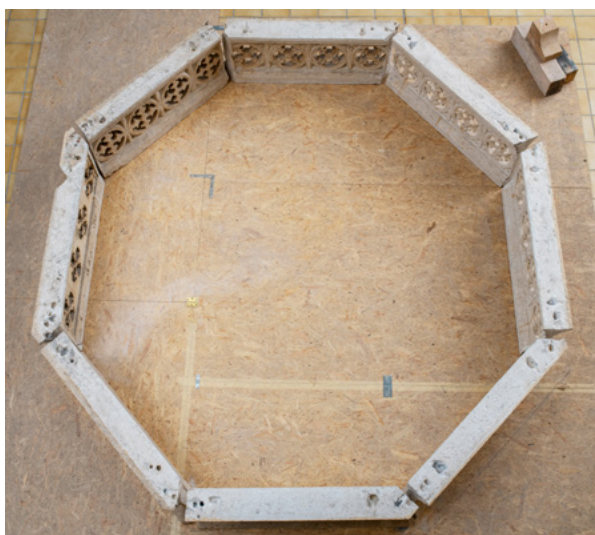
5. Split, radionica Odsjeka za kamenu plastiku, razina A tijekom probne montaže (fototeka HRZ-a, snimio J. Kliska, 2019.)
Split, workshop of the Section for Stone Sculpture, level A during trial assembly (HRZ Photo Archive; J. Kliska, 2019)

Na prvoj (A) razini gornjeg dijela ciborija (sl. 5) postoje dvije serije rupa koje su trebale služiti postavljanju željeznih klamfi koje spajaju po dva elementa. Jedna serija rupa odgovara sadašnjim dimenzijama elemenata, a druga

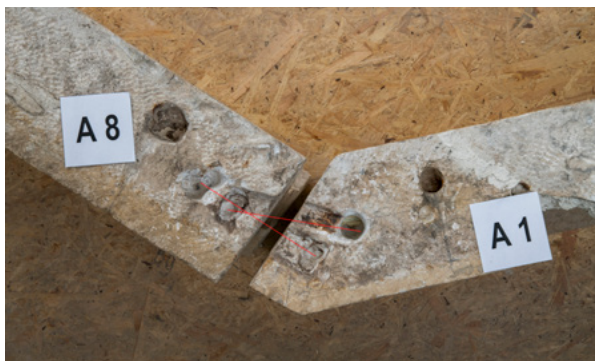
6. Dvostruke rupe od klamfi i trnova na gornjim ploham elementa A1 i A8 (fototeka HRZ-a, snimio J. Kliska, 2019.)
Double holes made by clasps and thorns on the upper surfaces of elements A1 and A8 (HRZ Photo Archive; J. Kliska, 2019)

proširenom tlocrtu, odnosno izvornom projektu (sl. 6). To znači da su prvotno kameni elementi razine A bili duži i da su, vjerojatno na licu mjesta, skraćeni na spojevima na kojima su napravljene nove rupe za klamfe. Da bi se elementi s novim dimenzijama međusobno uklopili, na spojevima su profilacije morale biti preklesane (sl. 7). Također, urezane linije i rupe za fiksiranje metalnih trnova, pronađene na gornjoj plohi arhitrava, pokazuju da je planirano da krov bude 9 cm širi sa svih strana.

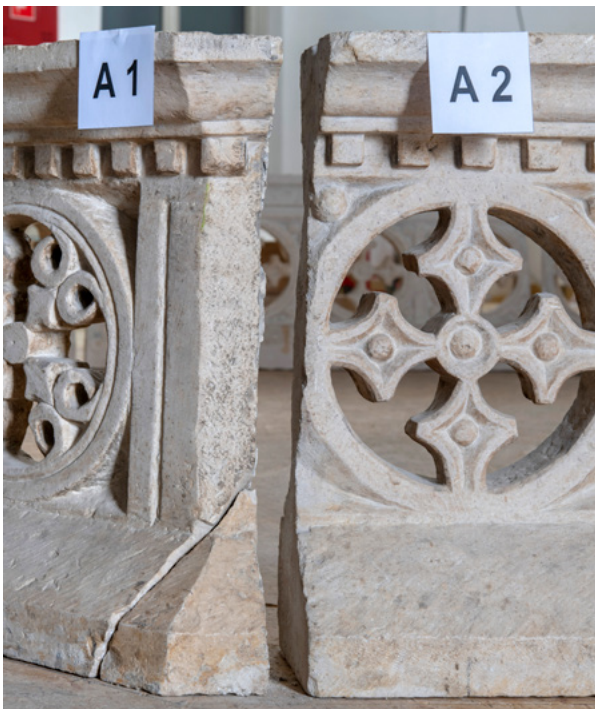
7. Ugao dvaju elemenata razine A, gdje su vidljiva kraćenja (fototeka HRZ-a, snimio J. Kliska, 2019.)
Angle of two A-level elements where they were shortened (HRZ Photo Archive; J. Kliska, 2019)

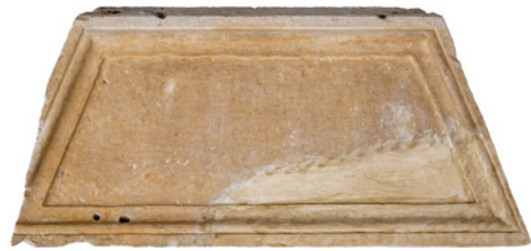
8. Znatno oštećene profilacije na elementu B5 (fototeka HRZ-a, snimio J. Kliska, 2019.)
Significantly damaged mouldings on element B5 (HRZ Photo Archive; J. Kliska, 2019)

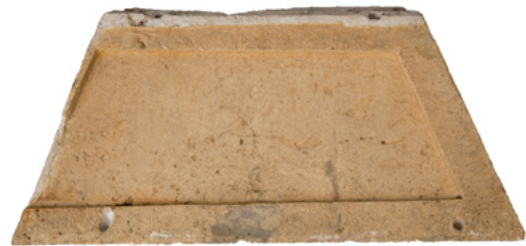
9. Nedovršena profilacija na stražnjem elementu B4 (fototeka HRZ-a, snimio J. Kliska, 2019.)
Unfinished mouldings on back element B4 (HRZ Photo Archive; J. Kliska, 2019)

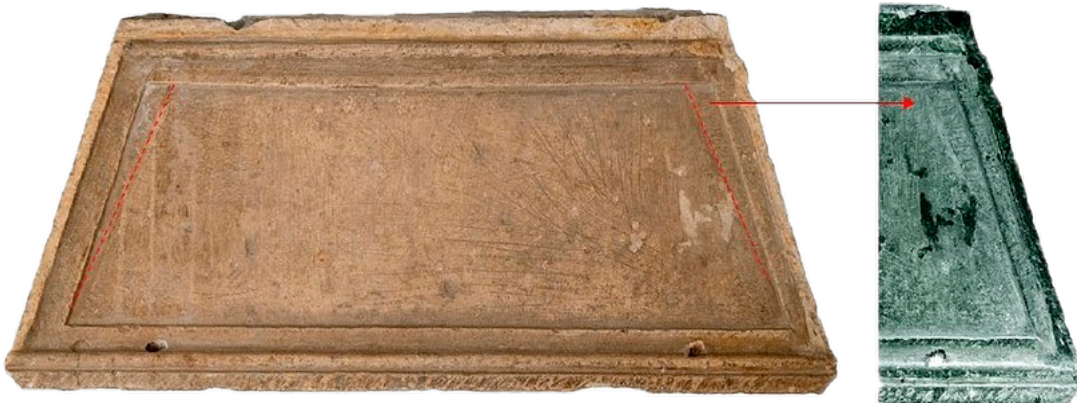
10. Vidljive linije preklesavanja na profilaciji elemenata razine B i detalj preklesavanja izražen u efektu kompjutorskog programa (fototeka i arhiv HRZ-a, snimio J. Kliska, izradila H. Ugrina, 2019.)
Visible lines of re-carving on mouldings of B-level elements and the detail of re-carving expressed in the out-put of a computer program (HRZ Photo Archive and Archive; J. Kliska, H. Ugrina, 2019)

Trapezni elementi krova prvoga kata (razina B) preklesani su tako da im je skraćena donja stranica i povećan

kut između nje i bočnih (kosih) stranica. Pri tome su oštećene rubne bočne profilacije, koje su na prednjim, vidljivijim elementima preklesane tako da je pogreška vidljiva tek izbliza, dok su na stražnjim elementima izvorne profilacije ostale vidljive, ali znatno oštećene (sl. 8), a na najmanje vidljivom elementu čak nedovršene (sl. 9). Preko linija preklesanih profilacija na bočnim stranama uočava se ista obrada površine finom zubačom, što potvrđuje da se preklesavanje dogodilo tijekom 15. stoljeća (sl. 10).

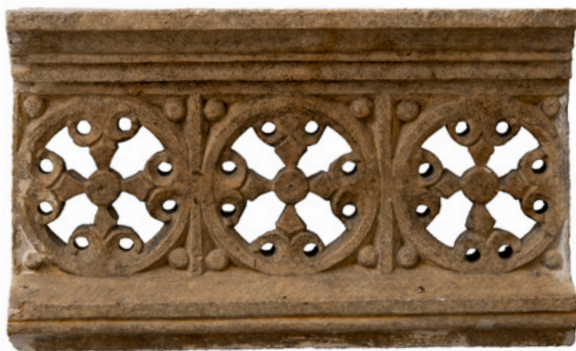
11. Skraćeni stražnji element C5 – vanjska strana (fototeka HRZ-a, snimio J. Kliska, 2019.)
Shortened back element C5 – exterior (HRZ Photo Archive; J. Kliska, 2019)

Na drugom katu nije bilo znatnijih skraćivanja, osim elemenata C5 (sl. 11), C6, D5 (sl. 12) koji se nalaze straga. Kod tih elemenata, koji su dosta kraćeni, sljubnice su okomite na stranicu, dok su na ostalim uglovima sljubnice na simetrali ugla. Iz toga se vidi da su elementi koji su najmanje izloženi pogledu slabije obrađeni od ostalih. Elementi trećega kata (razina E) uopće nisu preklesani.

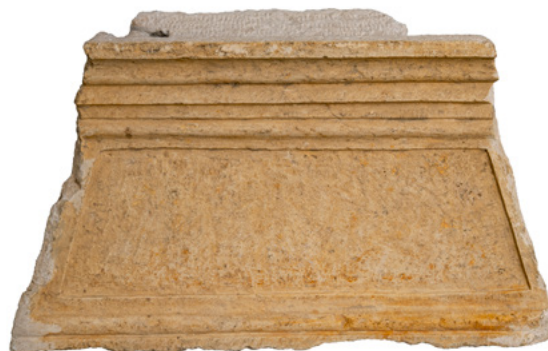
12. Skraćeni stražnji element D5 – vanjska strana (fototeka HRZ-a, snimio J. Kliska, 2019.)
Shortened back element D5 – exterior (HRZ Photo Archive; J. Kliska, 2019)

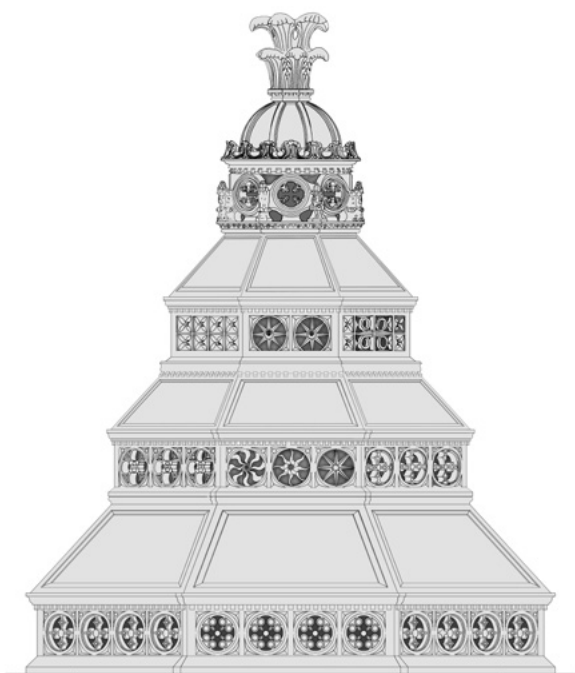
16. Prijedlog rekonstrukcije gornjeg dijela ciborija (izradio G. Nikšić, 2019.)
Suggested reconstruction of the upper part of the ciborium (G. Nikšić, 2019)

bez toga narušena izvanredna vrijednost spomenika koji pripada samom vrhu ranorenesansnih ostvarenja u Dalmaciji. Analizom detalja spojeva (izvorne rupe za postavu metalnih trnova i kopči, kanali za zalijevanje trnova olovom), geometrije elemenata (nakon nekoliko probnih montaža) pojedinih katova (osobito nagiba krovova), studijom profilacija, kao i provjerom proporcija, prikupljeno je dovoljno podataka za izradu nedostajućih dijelova i za cjelovitu obnovu izvornoga stanja (sl. 16).

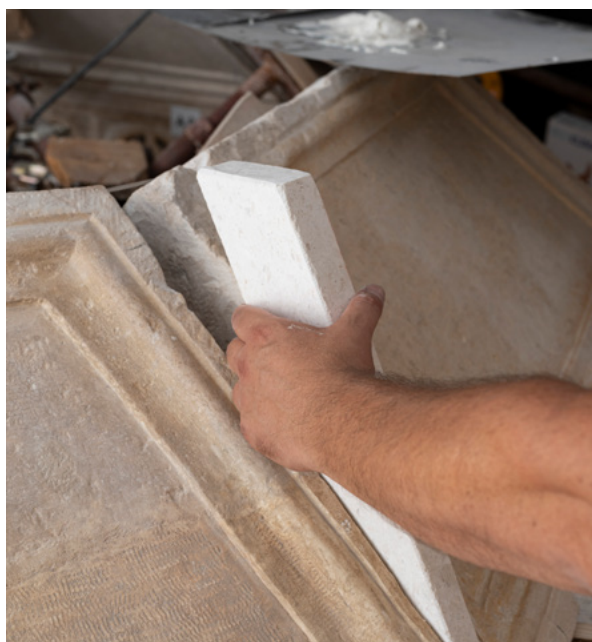
18. Korčula, katedrala sv. Marka, umetanje kamenih kajli između elemenata B (fototeka HRZ-a, snimio P. Gamulin, 2019.)
Korčula, Cathedral of St. Mark, insertion of stone begs between B elements (HRZ Photo Archive; P. Gamulin, 2019)

Vrlo zahtjevna montaža²⁴ izvedena je u kratkom roku, a stručnost i nadarenost restauratora koji su je izveli bila je ključna za uspješno obavljanje posla. Svi kameni elementi međusobno su povezani na izvorni način; metalni trnovi i klamfe izrađeni su *in situ*, učvršćeni tehnikom lijevanog olova, pri čemu su maksimalno iskorištene postojeće rupe (sl. 17). Na mjesta velikih udaljenosti između elemenata krovšta te na spojevima razina umetnute su kamene kajle (sl. 18).

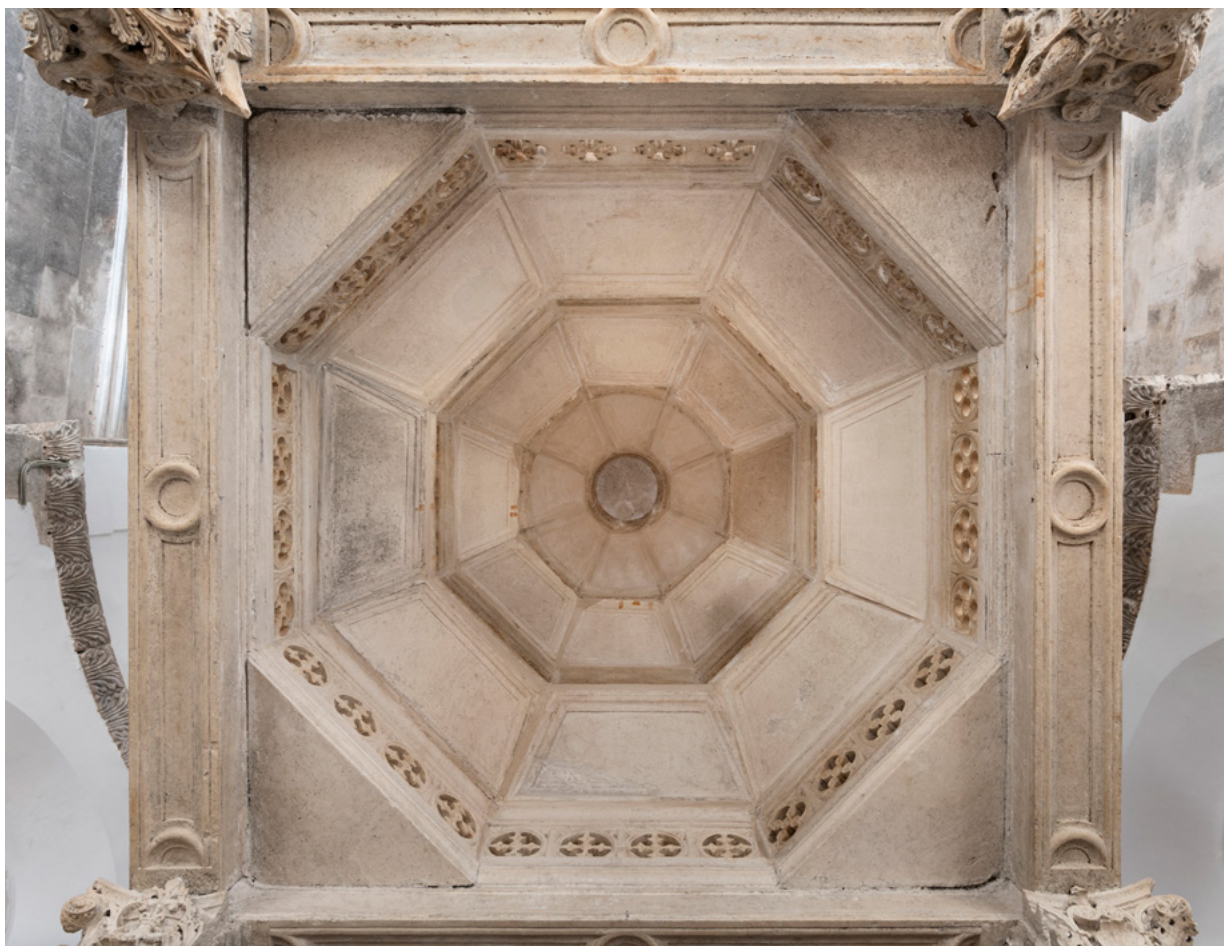
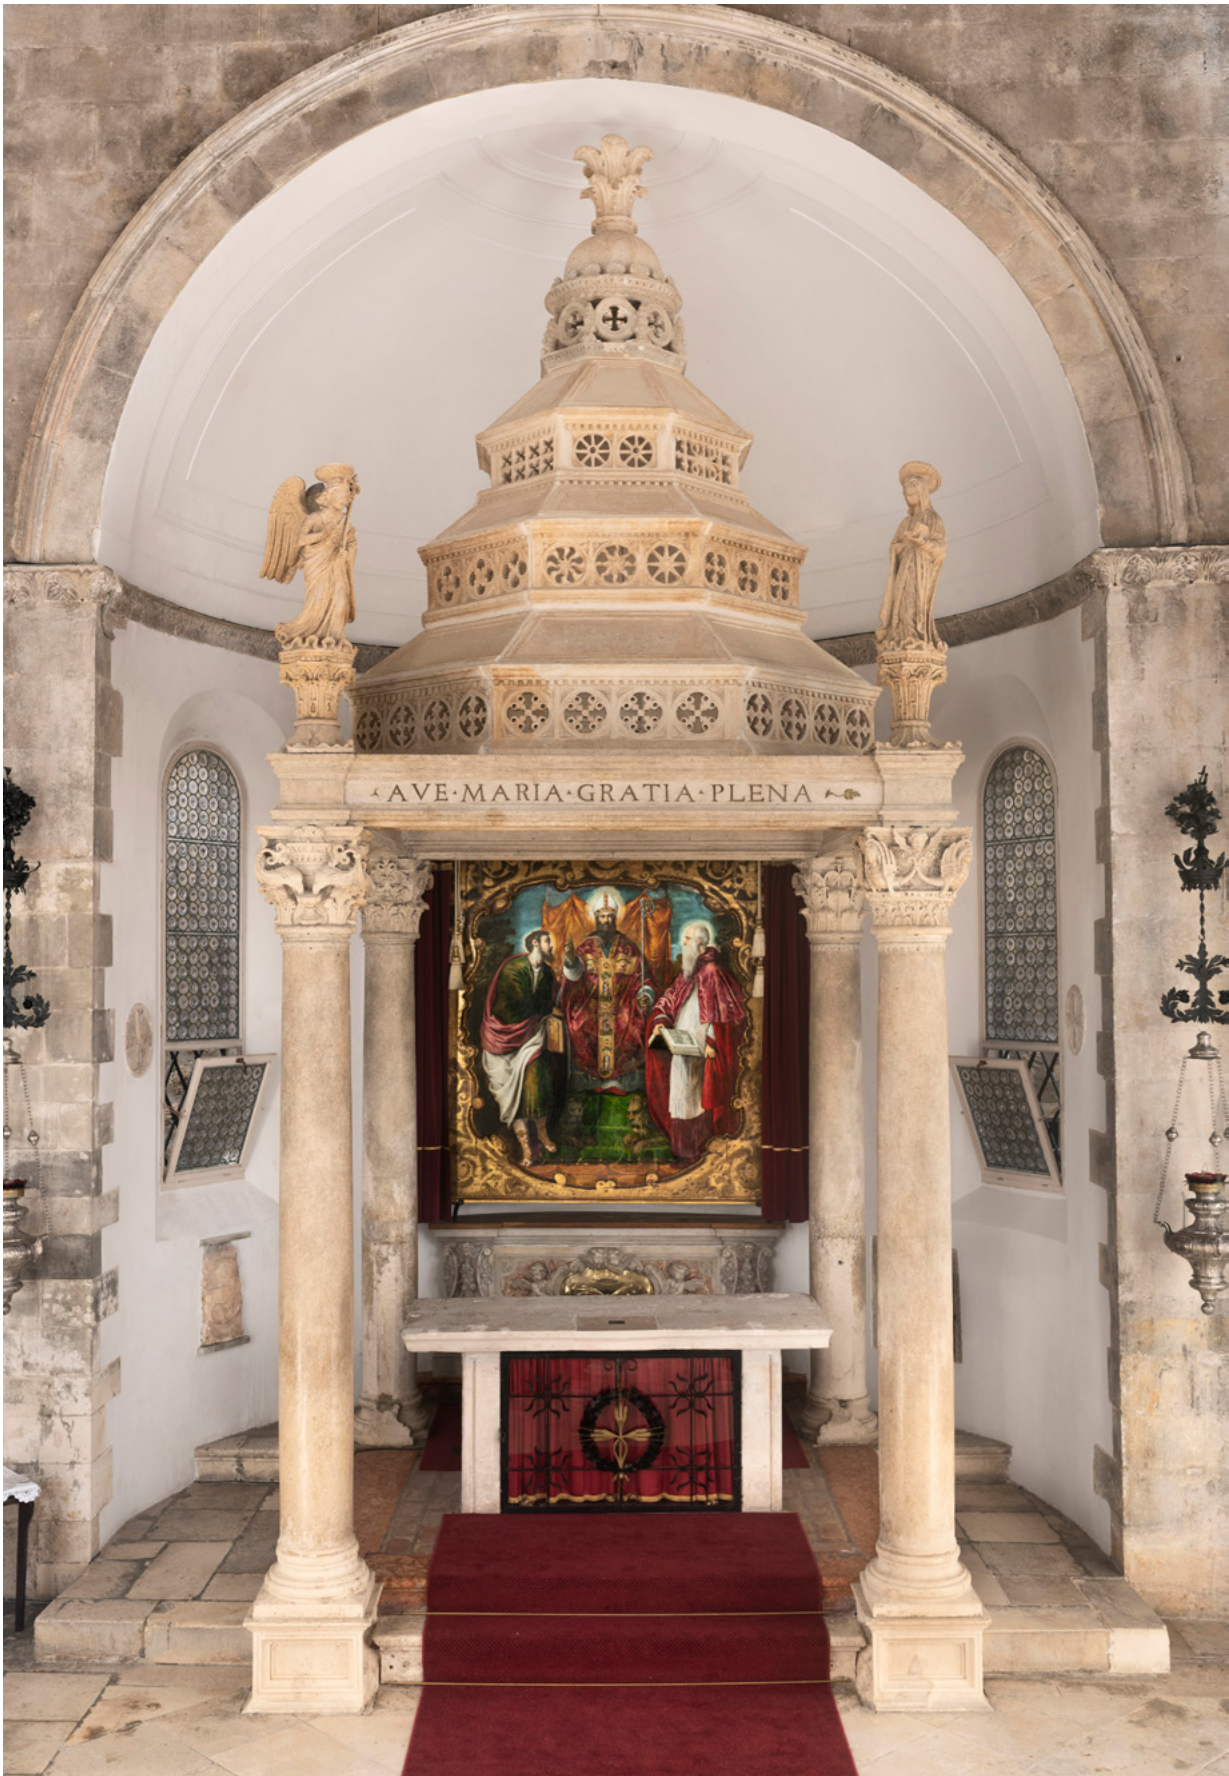
19. Korčula, katedrala sv. Marka, unutrašnjost ciborija iznad glavnog oltara nakon konzervatorsko-restauratorskih radova (fototeka HRZ-a, snimio P. Gamulin, 2019.)

20. Korčula, katedrala sv. Marka, ciborij iznad glavnog oltara nakon konzervatorsko-restauratorskih radova (fototeka HRZ-a, snimili P. Gamulin i G. Tomljenović, 2019.)

Podaci za dimenziju monolitne kupolice (razina H) – njezin promjer i debljina stijenke – proizišli su iz precizno izvedene kružne baze na vrhu elementa četvrtoga kata (razina G). Kupolica je izrađena od jednog kamenog bloka od kamena vapnenca s otoka Vrnika.²⁵ Učvršćena je na tri mjesta nehrđajućim trnovima tehnikom lijevanog olova, pri čemu su korištene postojeće rupe na četvrtom katu. Dimenzije profiliranih rebara na vanjskoj plohi kupolice dobivene su proporcionalnim smanjenjem u odnosu na profilacije prvih triju katova. Naposljetku, iznad kupolice montiran je akroterij (razina I). Sljubnice su ispunjene vapnenim mortom, a novoisklesani elementi su tonski usklađeni. Statički proračun je potvrdio da je tako montirana i spojena kamena konstrukcija stabilna (sl. 19 i 20).
