Franko Čorić,  
Zlatko Jurić

# Obnova Buvininih vratnica 1908. godine

Izvorni znanstveni rad  
Predan 6. 9. 2010.  
UDK 73.025.4:745.51  
(497.5 Split) "1908"

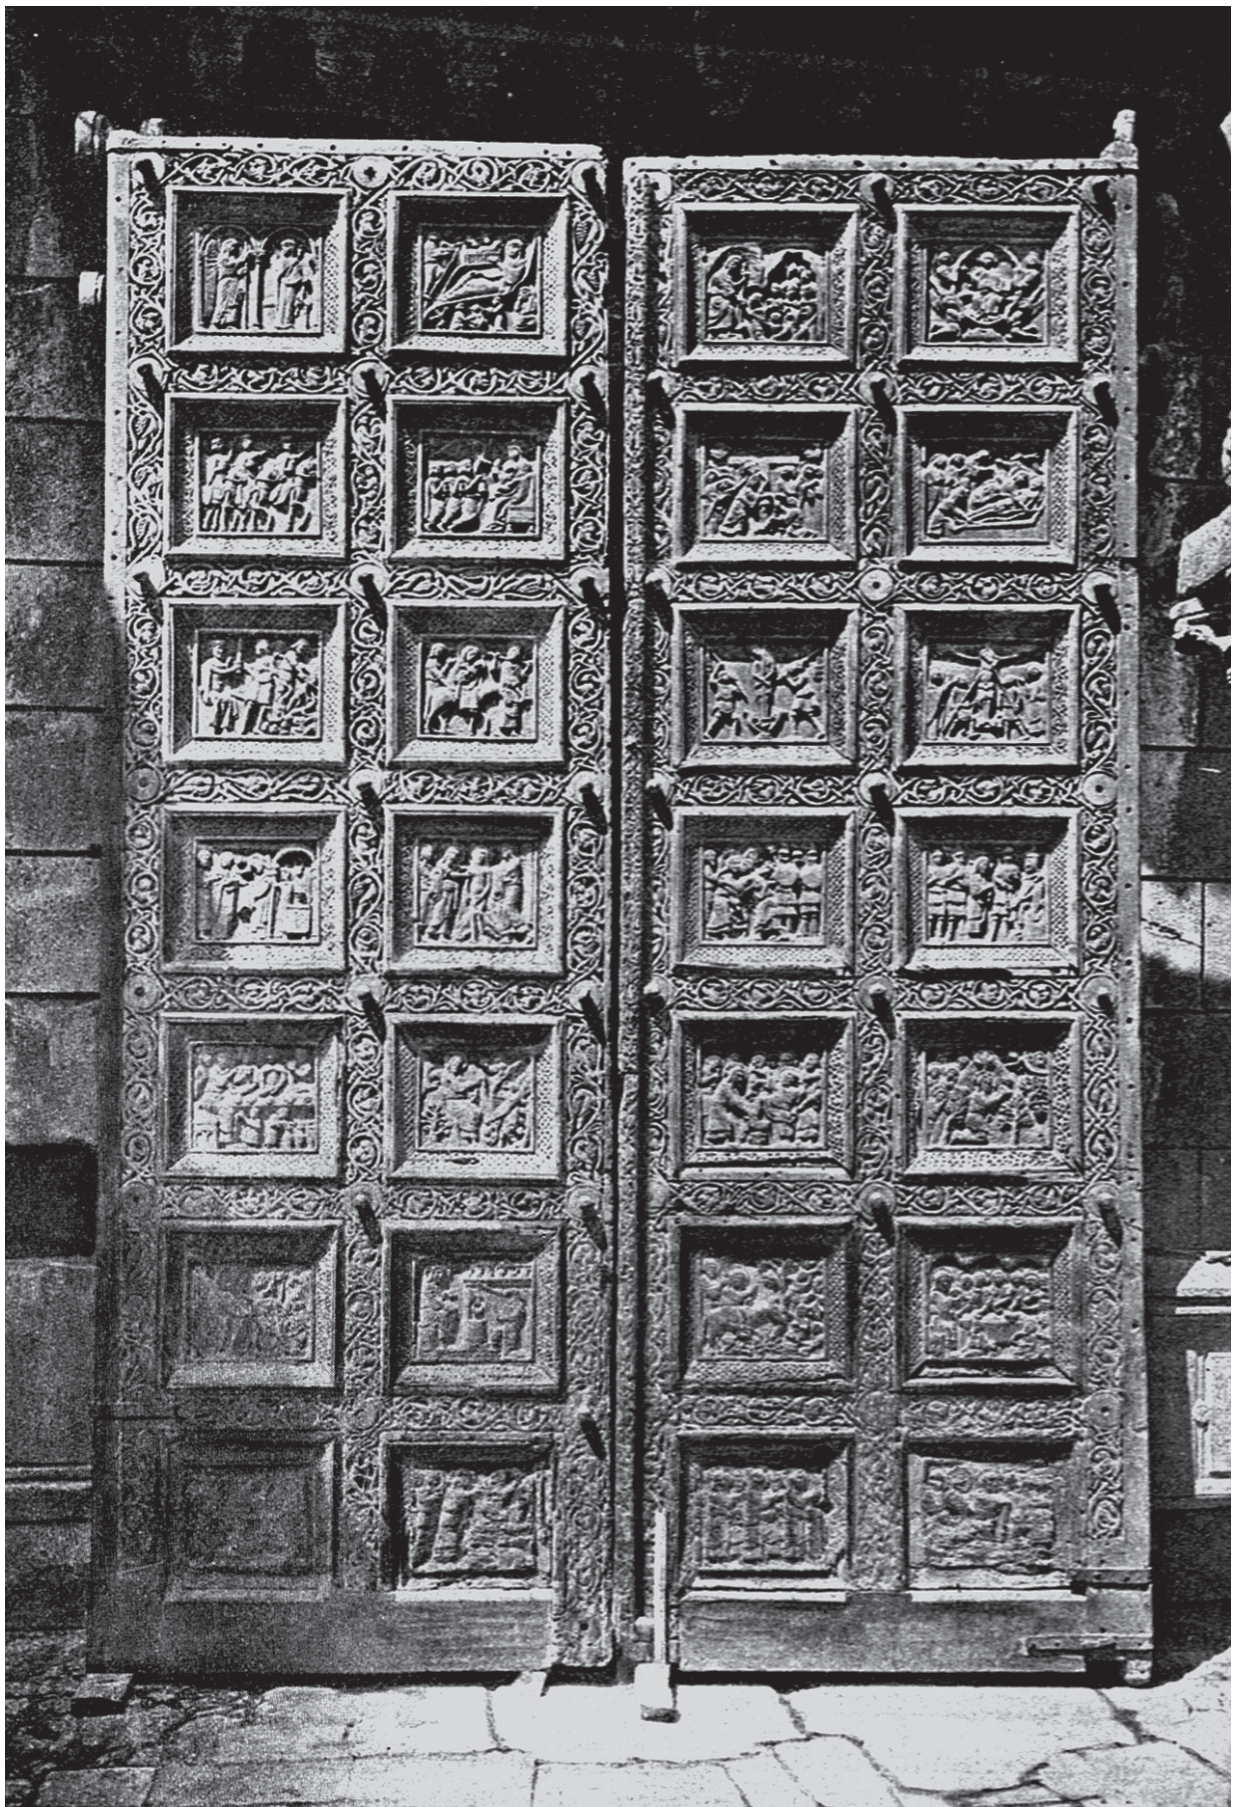
1. Vratnice prije obnove (Mitteilungen der Zentral-Kommission, VII. godište treće serije 1908, stupci 349–350.)  
Door leaves prior to renovation (Mitteilungen der Zentral-Kommission, VII year, third series 1908, columns 349–350)

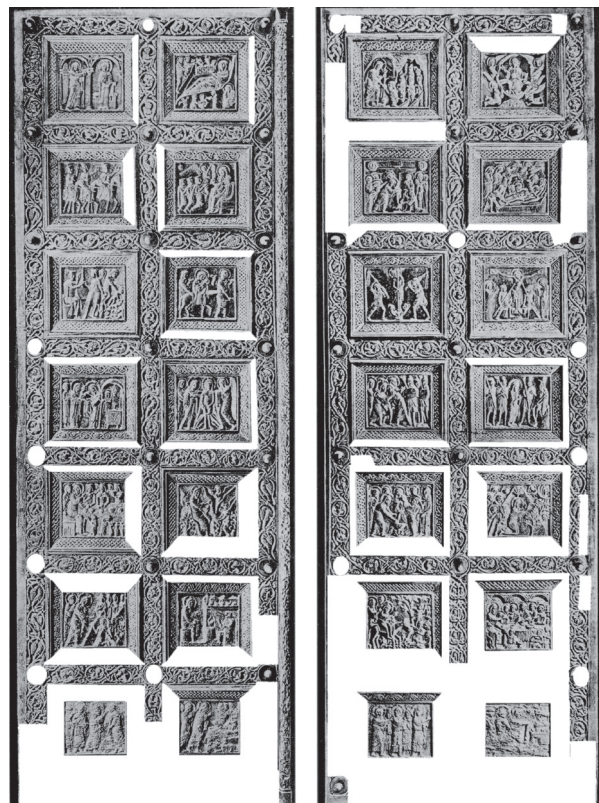
2. Shema potpuno uništenih dijelova prema podacima u HR-HDA, f958, kt. 19, Buvina Tor, 3612/1908, 3–4  
Scheme of the damaged parts according to HR-HDA, f958, kt. 19, Buvina Tor, 3612/1908, 3–4

Švimberský je numerirao dijelove vratnica. Najoštećenija su bila donja polja 2, 55, 58 i 111.<sup>23</sup> Polje 58 se s desne strane odvojilo i bilo učvršćeno daskom, polje 111 odvojilo se gore i po sredini lijevo, a s gornje strane je napuklo i bilo učvršćeno limom. Osim dasaka podnožja jednostavnim drvenim daskama bile su zamijenjene i donje polovice brojeva 2 te 3–54, dok su izgledane, smrvljene i nerazpoznavljive bile površine 3–54, 58–62, 59–190, 60–61, 108–109, 78, 80–81–91 kao i polovica broja 82. Potpuno uništeno i raspucano bilo je trideset komada letvica, a djelomično daljnjih trideset šest. Posve uništeno bilo je pedeset osam komada profiliranoga vijenca i šest krugova spojnice, a slomljeno ili oštećeno trideset šest kugli. Primitio je da su krugovi spojnice nekoć bili obojeni u crveno. Na reljefu je osim zlatnih pruga primijetio crvene i plave te pretpostavio da su bareljefi bili kolorirani. Ustanovio je da su rezbarije prednjice od rogačevine te da hrastova jezgra vratnica samo bočno nije bila dobro očuvana. Uljni premaz je bio očuvan samo ispod onečišćenih dijelova.

Švimberský found that the door was covered with dirt, the wood was dry and damaged (see fig. 2), and five to ten percent of the wooden material was infested with wormholes. He also established that the front side of the door was made of carob wood. The figural reliefs and ornaments were dismantled, cleaned, impregnated and petrified with hot turpentine. The impregnating liquid, which had to be boiled for 15 minutes in an enamel pot, and then cooled, filtered and kept in a closed receptacle, consisted of 1.5 l of vinegar, 12.5 g of garlic, 25 g of onion, 11.5 g of salt, 80 g of absinthe leaves and 2.25 g of crushed pepper. Depending on the scope and degree of infestation, the damaged pieces of wood had to be placed in their own specially made wooden receptacles containing impregnating liquid for 10–20 minutes. The liquid was to be heated to a temperature between 30 and 50 °R. The new elements for the front side were made in walnut wood, while the sections of the core and the rear side were made in oak wood. To allow for it to be reused, the core had to be reinforced with steel screws with heads that served as plugs, and they were kept in place by a metal frame extending along three sides of the door leaf.

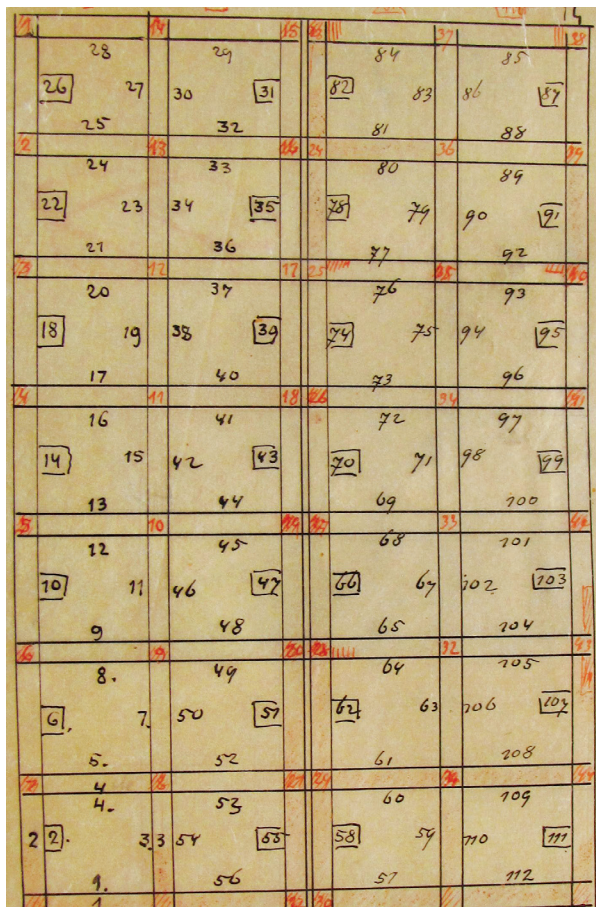
3. Situacijski plan prema HR-HDA, f958, kt. 19, Buvina Tor, 3612/1908  
Situational plan in line with HR-HDA, f958, kt. 19, Buvina Tor, 3612/1908

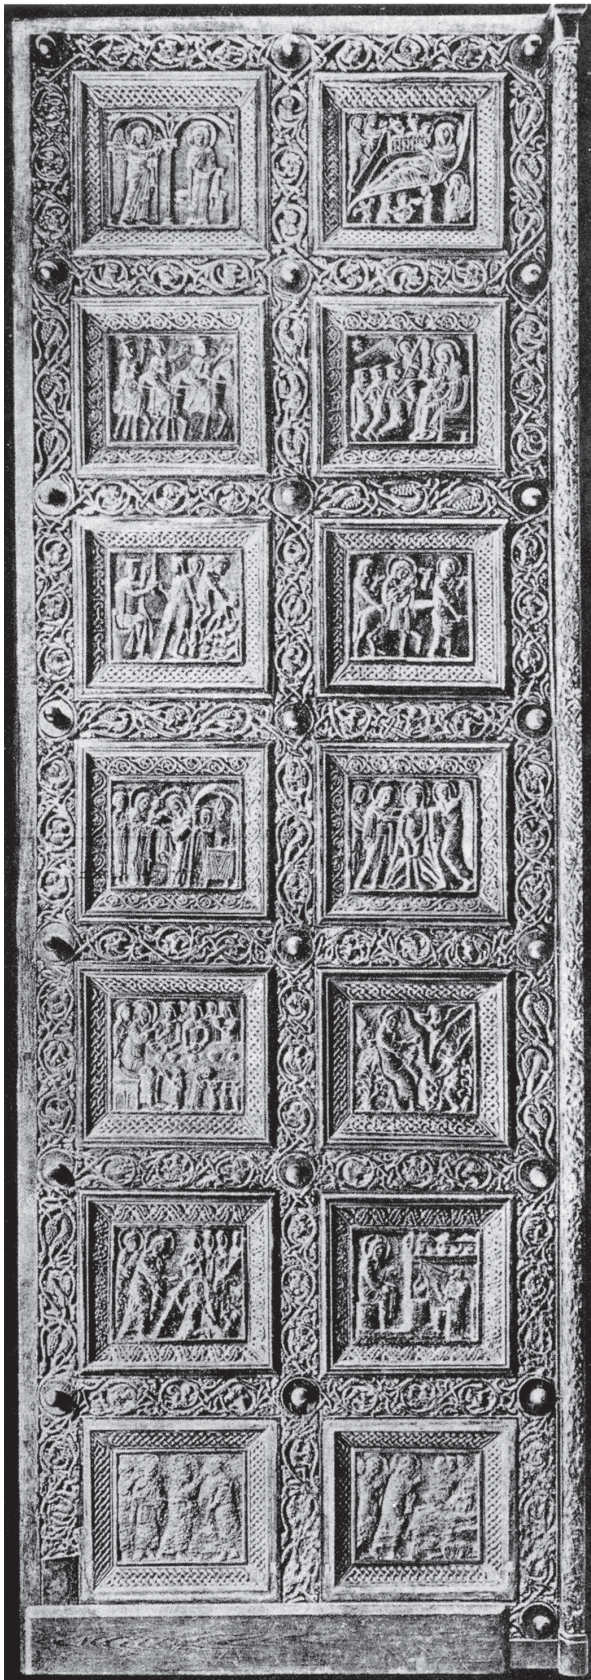
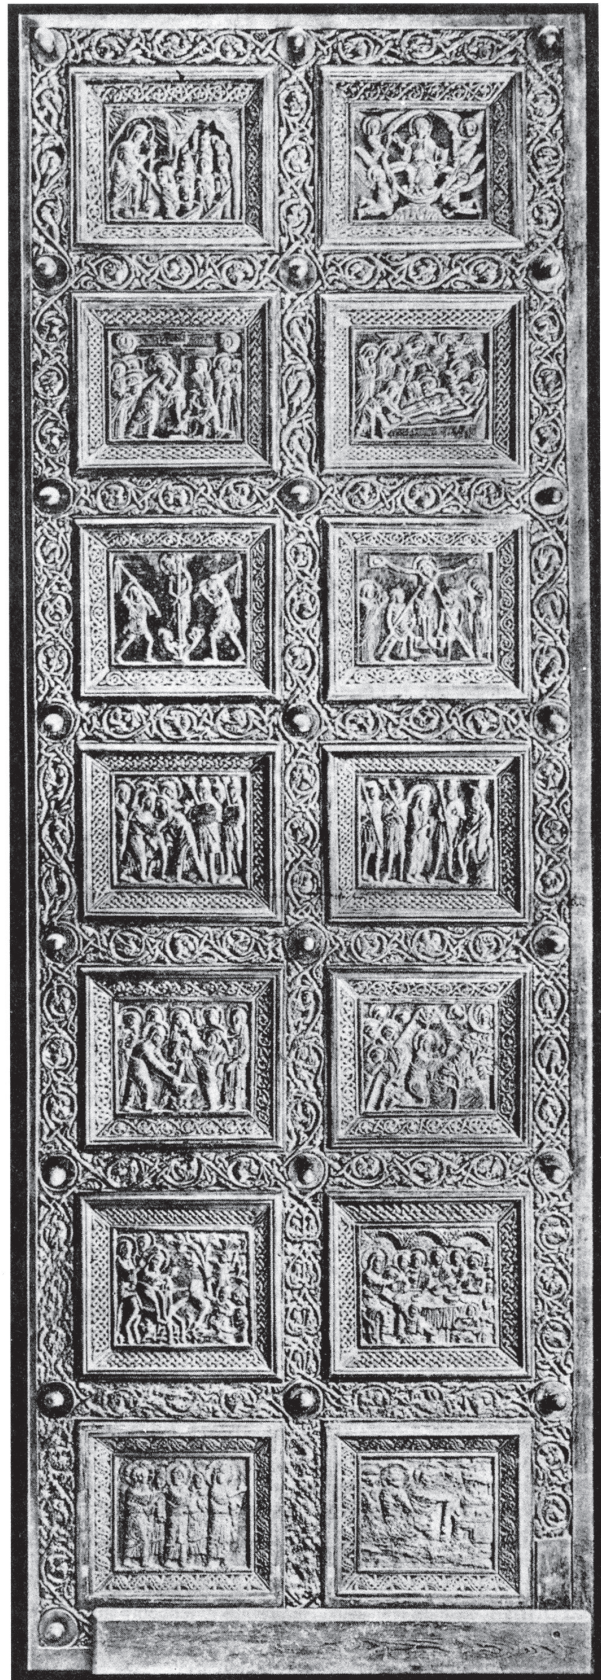
4. Vratnice nakon obnove (EHU, sv. 1, 1995.)  
Door leaves after renovation (EHU, vol. 1, 1995)

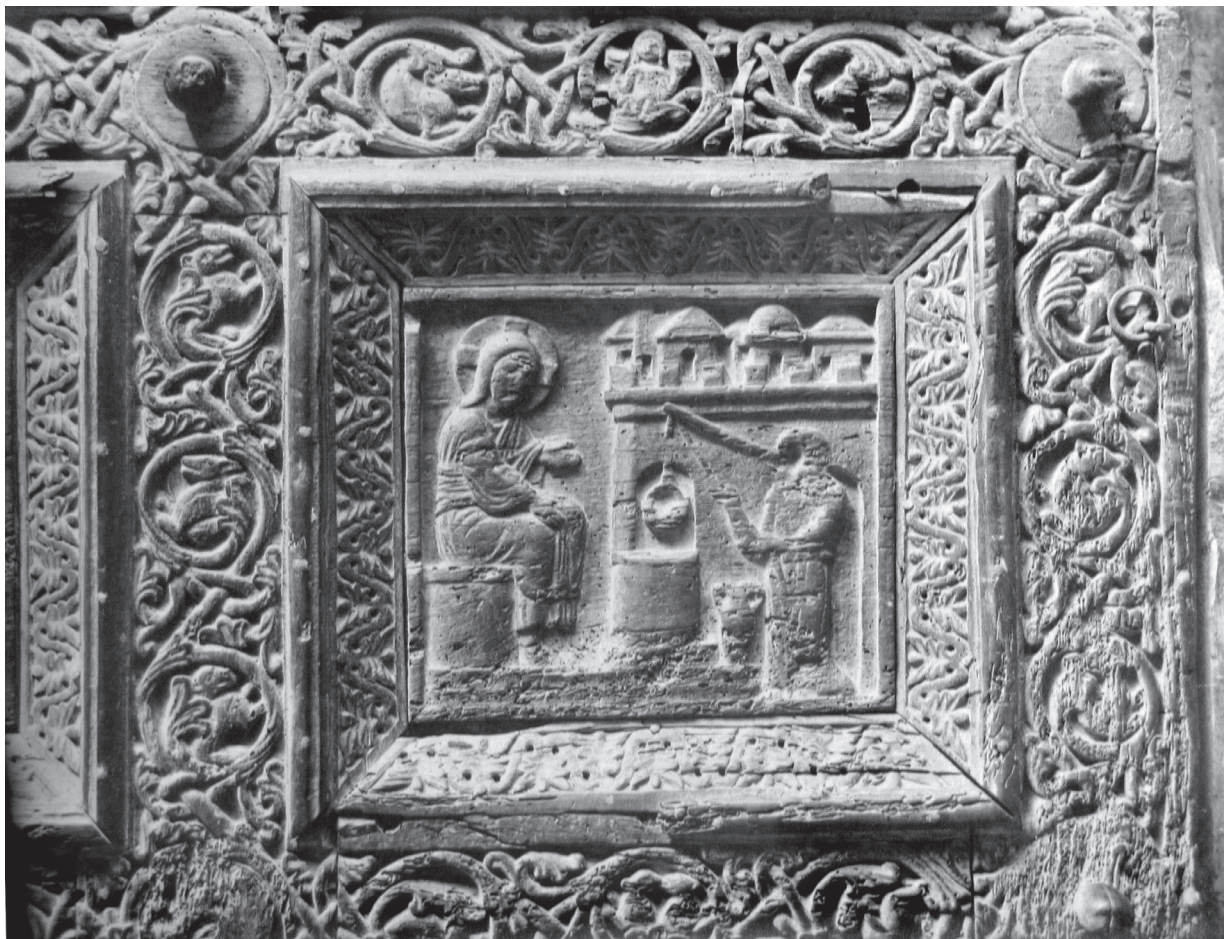
5. Polje 51 (Krist i Samarićanka) prije obnove (HR-HDA, f958, kt. 19, Buvina Tor, 3612/1908, snimio M. Špikić)  
Panel 51 (Christ and the Samaritan woman) before restoration (HR-HDA, f958, kt. 19, Buvina Tor, 3612/1908, photo by M. Špikić)

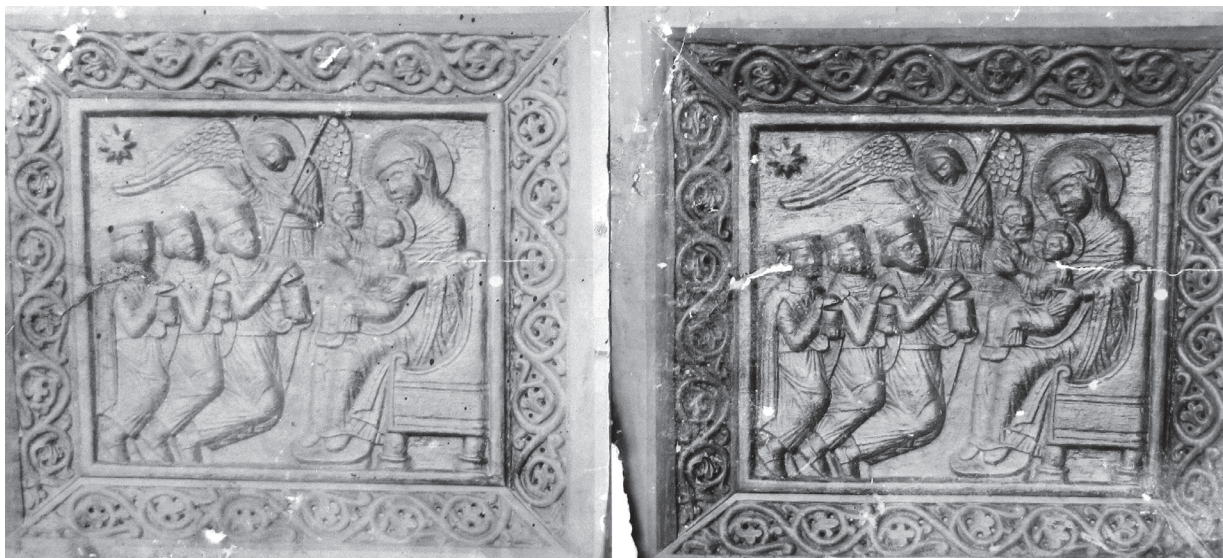
6. Polje 35 (Poklonstvo kraljeva) nakon čišćenja i nakon obrade (HR-HDA, f958, kt. 19, Buvina Tor, 1253/1909, snimio M. Špikić)  
Panel 35 (Epiphany) after cleaning and interventions (HR-HDA, f958, kt. 19, Buvina Tor, 1253/1909, photo by M. Špikić)

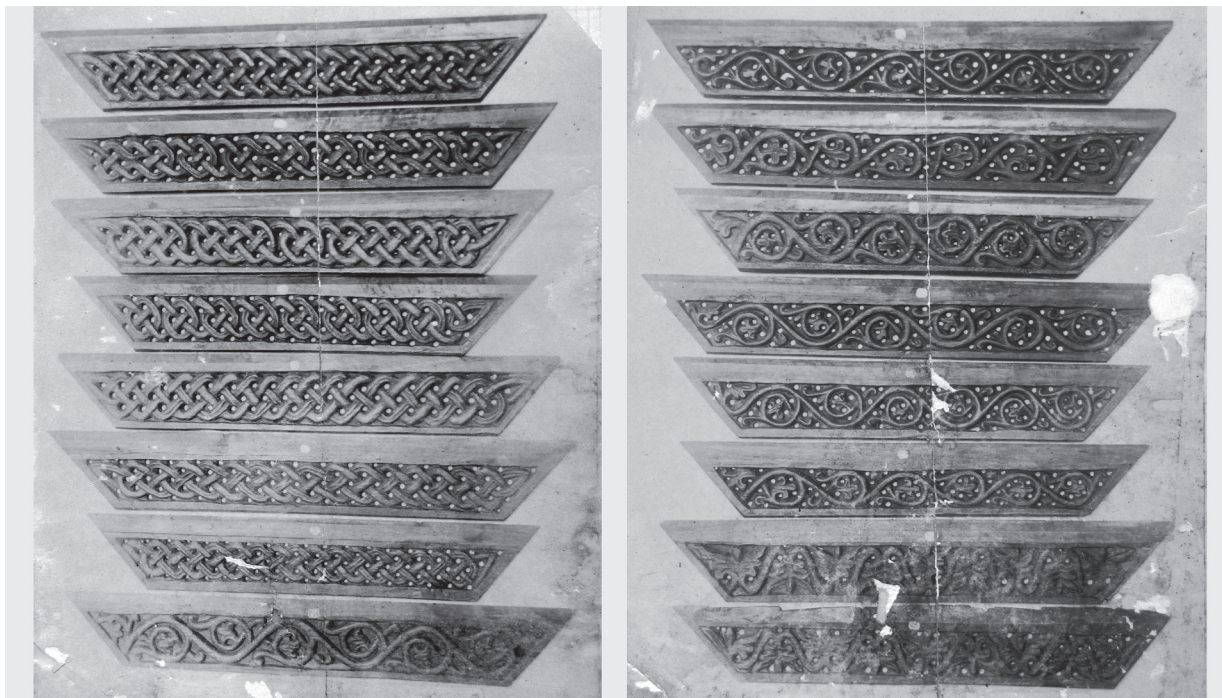
7. Novi okviri s pozicija 4, 15, 22, 25, 40, 49, 53, 70, 75, 76, 83, 89, 90, 96, 101 i 105 (HR-HDA, f958, kt. 19, Buvina Tor, 1253/1909, snimio M. Špikić)  
*New frames from positions 4, 15, 22, 25, 40, 49, 53, 70, 75, 76, 83, 89, 90, 96, 101 and 105 (HR-HDA, f958, kt. 19, Buvina Tor, 1253/1909, photo by M. Špikić)*

Iz završnoga izvješća proizlazi da su nastali mnogi nepredviđeni poslovi, pukotine na početno nevidljivim dijelovima rastavljenih vratnica.<sup>42</sup> Profilirani vijenci su pričvršćeni mjednim vijcima, a rupe zapunjene uljnim kitom. Mjednim su vijcima pričvršćena i reljefna polja i njihovi okviri. Prvi prijedlog postavljanja gornjeg dijela vratnica
