# Istraživanje oltarne slike „Sacra Conversazione“ Bernardina Licinija iz crkve Sv. Franje Asiškog u Krku

Ana Rušin Bulić

Stručni rad  
Predan 7. 7. 2010.  
UDK 75.025.3/.4+004.9:75.046.3  
(497-5 Krk)

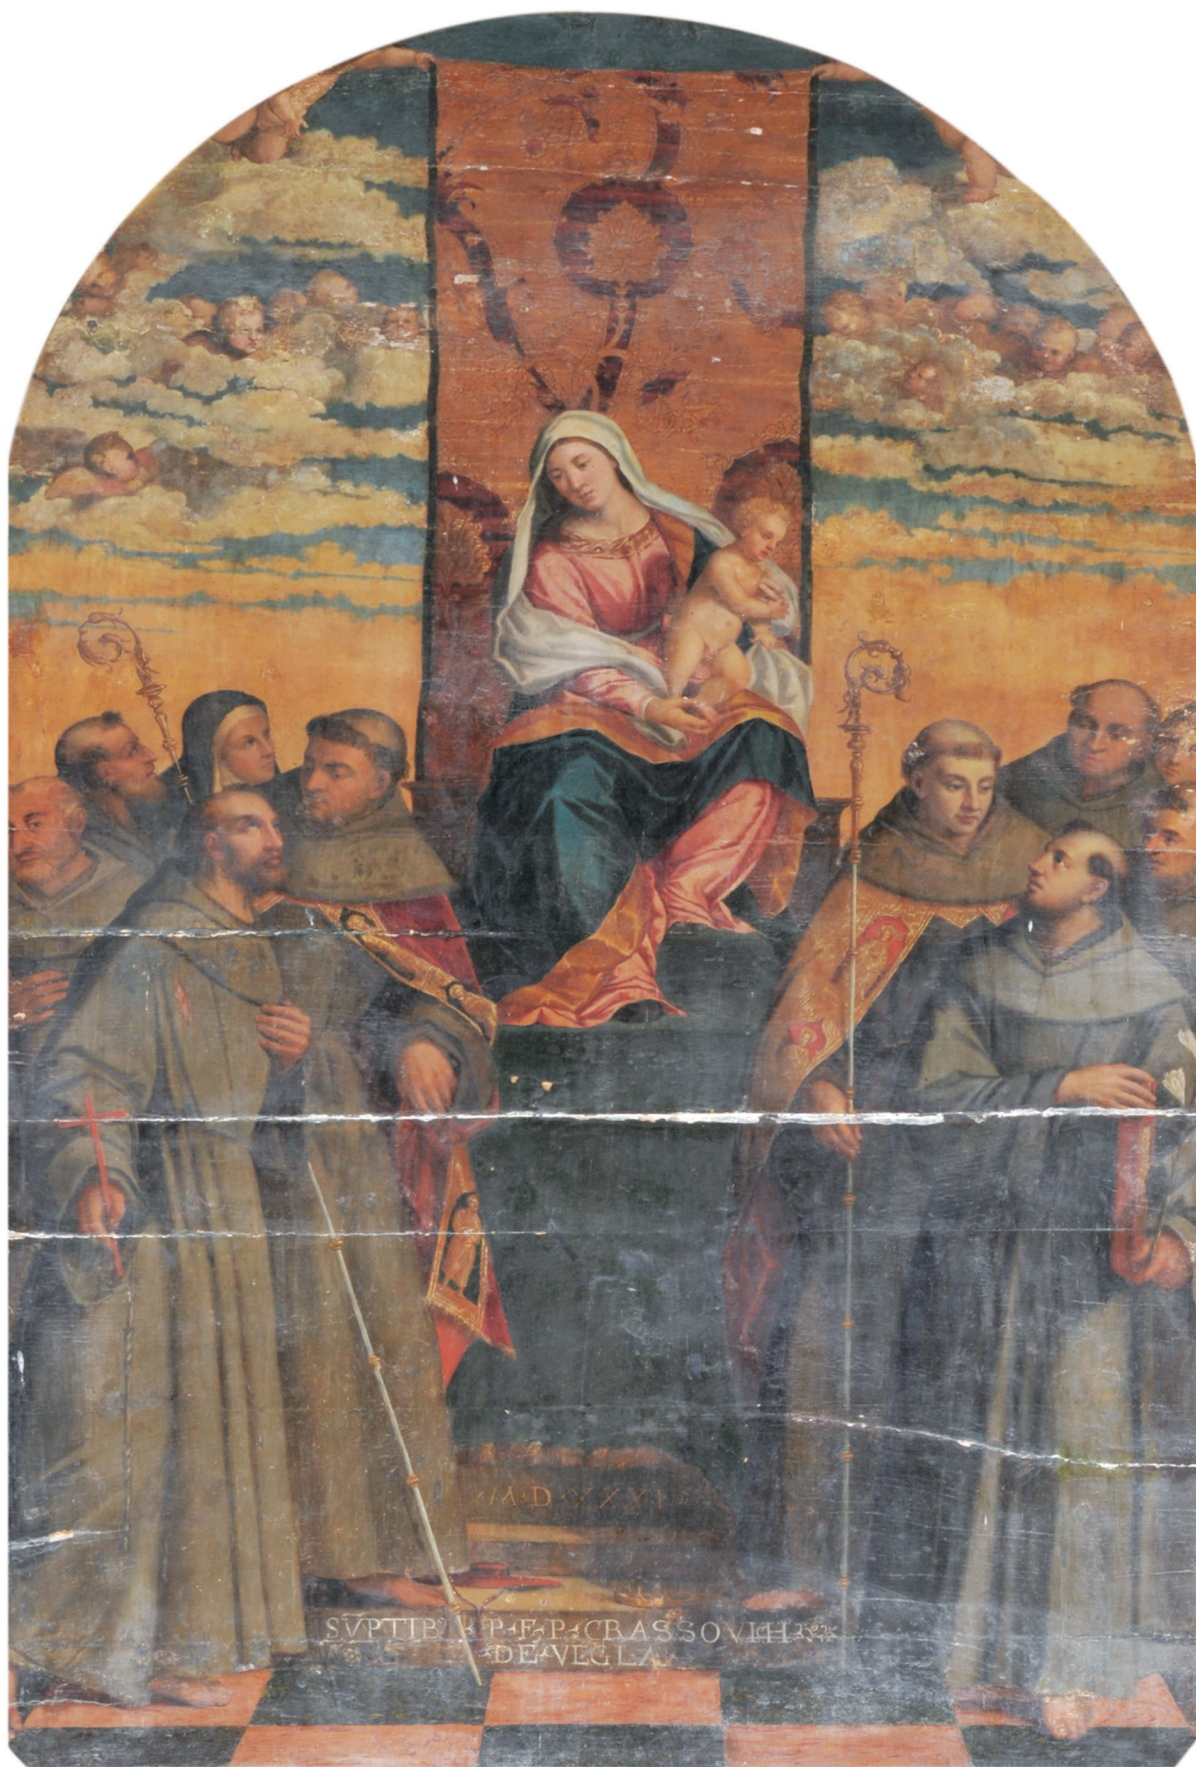
1. Bernardino Licinio, *Sacra conversazione*, 1531., Krk, crkva Sv. Franje Asiškog, stanje prije radova (fototeka HRZ-a, snimio M. Braun)  
Bernardino Licinio, *Sacra conversazione*, 1531, Krk, Church of St. Francis of Assisi, condition before the works (photographic archive of the HRZ, photo by M. Braun)

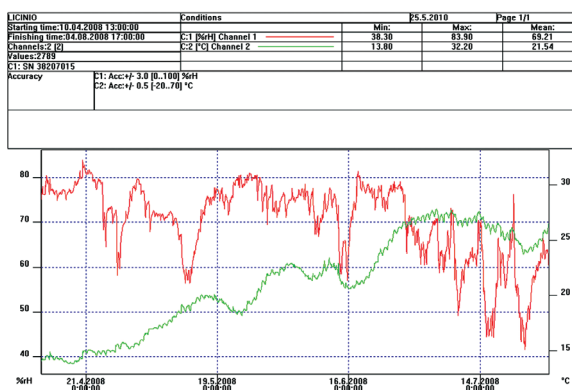
2. Grafikon izmjerenih vrijednosti temperature i relativne vlažnosti zraka u crkvi Sv. Franje Asiškog (Testo175-H2, 2008.)

U sklopu priprema i planiranja konzervatorsko-restauratorskog zahvata, na slici su od 11. travnja do 28. srpnja 2008. provedena mjerenja temperature i vlage. Provedena su uređajem Testo 175-H2, smještenog u neposrednoj blizini umjetnine. Pokazala su vrlo postupne promjene temperature te izostanak dnevnih promjena većih od 1,50 oC.<sup>10</sup> Za razliku od zadovoljavajućih rezultata mjerenja temperature, zabilježene su izrazite oscilacije relativne vlažnosti zraka.<sup>11</sup> Na grafičkom prikazu vidljive su i nagle promjene relativne vlažnosti zraka koje su posljedica izmjene meteoroloških uvjeta izvan crkve, odnosno izmjene bure i juga. Opsežni građevinski radovi u crkvi izvedeni 2007. godine uzrokovali su mikroklimatski „šok“ za umjetninu. Nepovoljan utjecaj na mikroklimu u blizini umjetnine bilježi se i godinu dana nakon završetka radova. U ljetopisu samostana Sv. Franje u Krku pronađen je podatak da su tijekom bombardiranja 1945. godine razbijeni i prozori iznad slike koji su tek nakon godine dana privremeno sanirani i zaštićeni kartonom. Slika je tada bila zaštićena kartonom, no i dalje izravno izložena klimatskim promjenama.<sup>12</sup> (sl. 2)

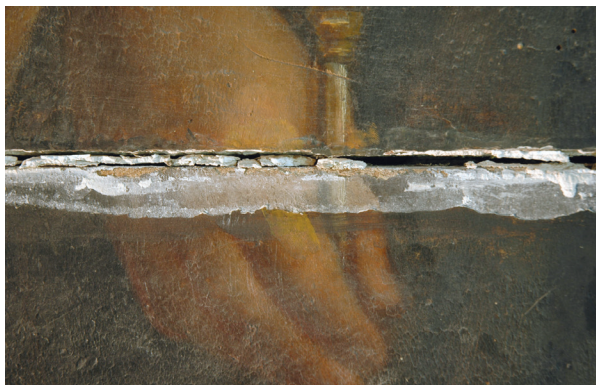
**3.** Detalj oštećenja zakita na spoju dasaka ispod kojeg je vidljiv originalni slikani sloj (fototeka HRZ-a, snimio G. Bulić)  
*Detail of the damaged filling on the board joint, with the original painted layer visible underneath (photographic archive of the HRZ, photo by G. Bulić)*

šine i odvajanje preparacije i slikanog sloja od nosioca u gornjem dijelu. Sloj svijetle prašine nataložen na površini rezultat je nedavnih građevinskih radova izvedenih u crkvi. Intenzivnije je nataložen na konveksno deformiranim dijelovima drvenog nosioca kao i na uzdignućima slikanog sloja. Vidljiva su i oštećenja starih zakita na vodoravnim spojevima dasaka i pukotinama uzrokovanim neodgovarajućim prijašnjim intervencijama na drvenom nosiocu i potpornom sustavu.<sup>13</sup> (sl. 3 i 4)

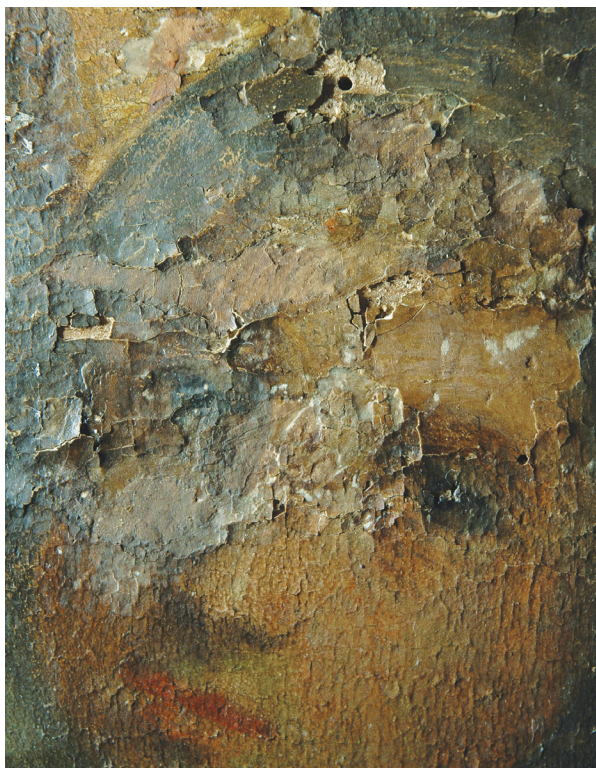
**5.** Detalj oštećenja slikanih slojeva (fototeka HRZ-a, snimila A. Rušin Bulić)  
*Detail of the damage to the painted layers (photographic archive of the HRZ, photo by A. Rušin Bulić)*

preparacija odvaja se od drvenog nosioca stvarajući podbuhline i ljuške približne visine do jednog centimetra. Nataložena atmosferska nečistoća i potamnjeni, matirani lak doveli su do promjene svijetlih i tamnih tonova te u kombinaciji s brojnim zakitima, preslicima i retušima lišili sliku čitljivosti, dubine i „prozračnosti“, čineći je dvodimenzionalnom i „teškom“. Navedene intervencije na slikanim slojevima razlikuju se po vremenu nastanka i upotrijebljenim materijalima, što će potkrijepiti i kasnija konzervatorsko-restauratorska istraživanja. (sl. 5)

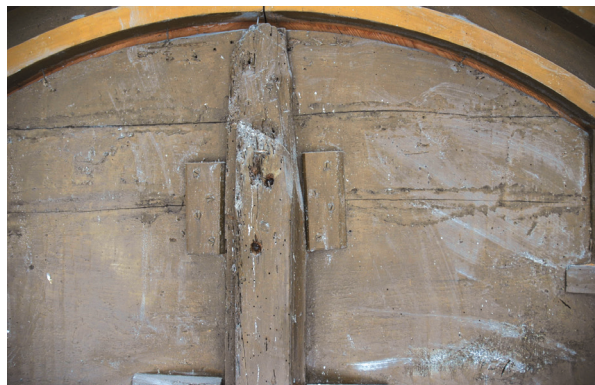
**4.** Gornji dio poledine slike koji nije zaštićen zidom (fototeka HRZ-a, snimio M. Braun)  
*Upper part of the back of the painting, which is not protected by the wall (photographic archive of the HRZ, photo by M. Braun)*

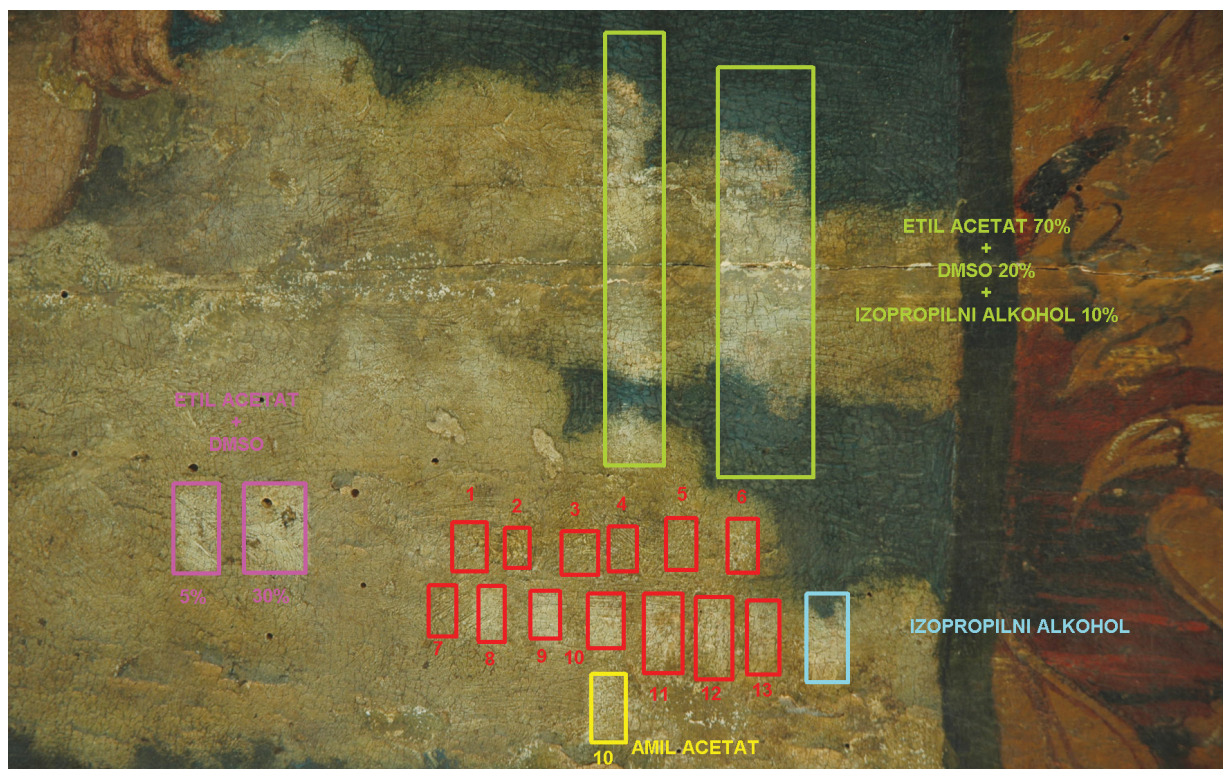
6. Probe topivosti laka (fototeka HRZ-a, snimio G. Bulić)  
Varnish solubility tests (photographic archive of the HRZ, photo by G. Bulić)

Najteže su raspoznatljivi preslici i *zakiti* treće grupe zbog stupnja polimerizacije njihova veziva i topivosti. Za utvrđivanje njihove prisutnosti potrebni su koso svjetlo, uv svjetlo, mikroskop i RTG snimke, a dobrodošao je i laboratorijski utvrđen redoslijed slikanih slojeva. (sl. 6)

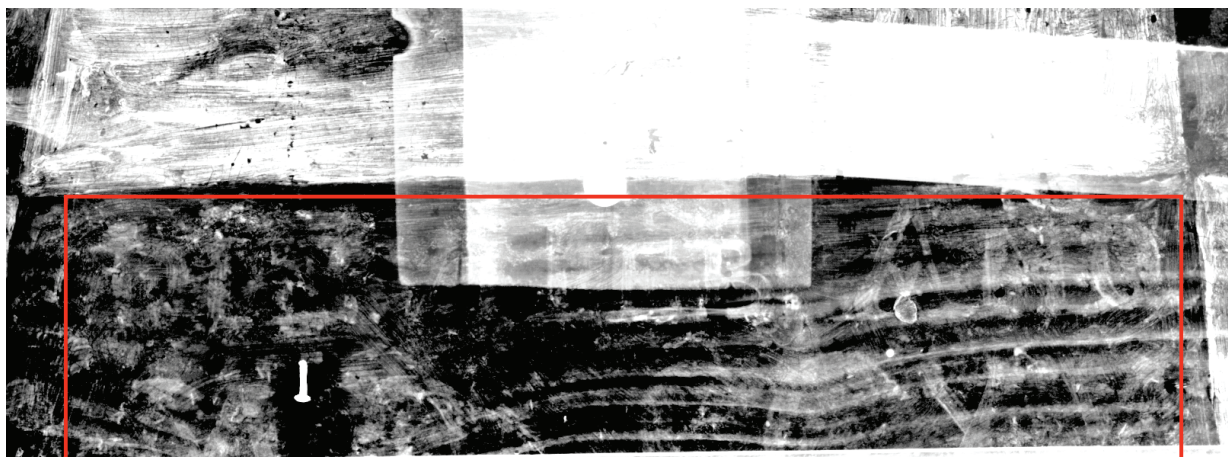
Provedenim konzervatorsko-restauratorskim istraživanjima prikupljene su osnovne informacije o stanju umjetnine koje mogu biti polazište za daljnja restauratorska, arhivska i povijesno-umjetnička istraživanja. Za razliku od škrtnih arhivskih podataka o krčkoj pali, tragovi intervencija izvedenih na njezinu nosiocu i slikanim slojevima vrlo su brojni. Tijekom daljnjih konzervatorsko-restauratorskih radova s većom će se sigurnošću utvrditi kronološki redoslijed, uzroci i posljedice zahvata kojima je u prošlosti bila podvrgnuta. Na jednu od prijašnjih intervencija na slici najvjerojatnije se odnosi i datum: DIE VI FEB ANO MDCCXX, zapažen na digitalnoj RTG snimci u dnu slike na središnjoj od pet tamnozelenih ploča. Natpis se u vidljivom spektru jedva nazire kroz gusti premaz preslika. Broj i opseg prijašnjih intervencija bit će preciznije razjašnjeni tijekom konzervatorsko-restauratorskih radova. (sl. 7)

7. RTG snimak natpisa „DIE VI FEB ANO MDCCXX“ (snimio F. Mihanović)  
X-ray film of the inscription „DIE VI FEB ANO MDCCXX“ (photo by F. Mihanović)

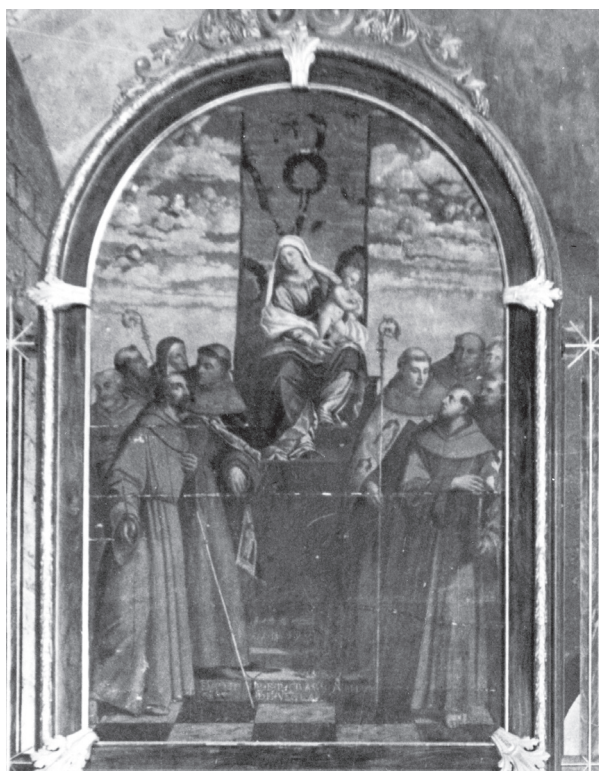
8. Fotografija oltarne slike *Sacra conversazione*, oko 1930. (fototeka Uprave za zaštitu kulturne baštine Ministarstva kulture RH, Konzervatorski odjel u Rijeci, snimio Dragutin Kniewald)  
Photo of the altar painting *Sacra conversazione*, c 1930 (photographic archive of the Directorate of Cultural Heritage Protection of the Ministry of Culture of the Republic of Croatia, Rijeka Conservation Department, photo by Dragutin Kniewald)

Dragocjenu bilješku o jednoj od opsežnijih intervencija na slici pronašao je gvardijan fra Vlado Rožić u ljetopisu samostana Sv. Franje u Krku: „1892. Slikar talijanac Acquaroli<sup>27</sup> popravio je palu Velikog oltara za Kr. 1200.“<sup>28</sup> Čini se da je popravak pale podrazumijevao kitanje pukotina i odljepljenih spojeva drvenog nosioca te opširno preslikavanje, prije svega inkarnata. Preslik je izveden uljanim bojama koje se vrlo lako otapaju neutralnim organskim otapalima srednje polarosti.<sup>29</sup> Nakon preslikavanja, nanesen je sloj damar laka. Na fotografiji krčke pale iz 1930. godine<sup>30</sup> vidljivi su Acquarolijevi zakiti pukotina i spojeva, no mogu se primijetiti i novi gubici slikanih slojeva. (sl. 8)
