Problemi sanacije donje zone oltara sv. Barbare u crkvi Uznesenja Marijina u Kloštar Ivaniću

Iva Koci

Hrvatski restauratorski zavod
Odjel za polikromiranu skulpturu
Zagreb, Zmajevac 8
ivakoci@h-r-z.hr

Stručni rad
Predan 27. 8. 2010.
UDK 726.591.025(497.5 Kloštar Ivanić)

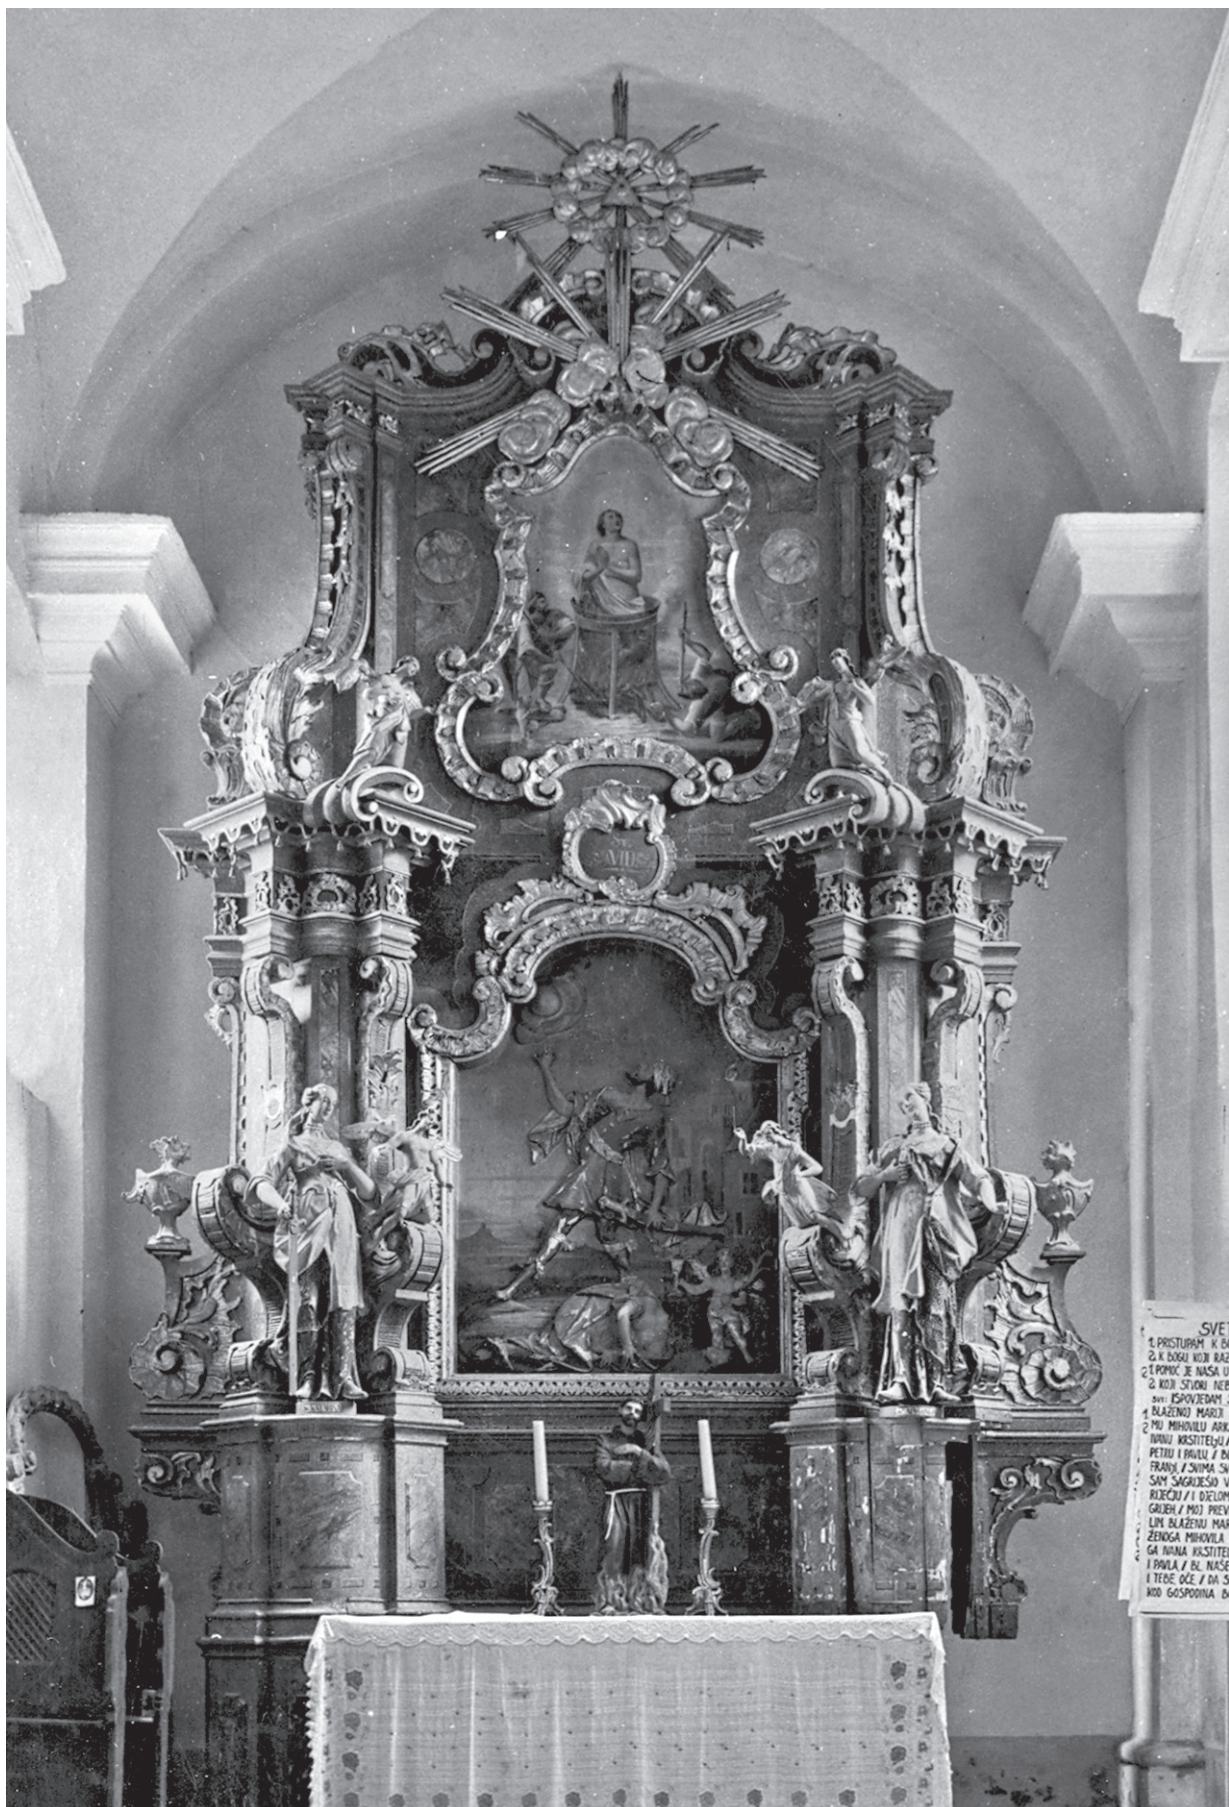
1. Oltar sv. Barbare, 1763., crkva Uznesenja Blažene Djevice Marije, Kloštar Ivanić, stanje oltara 1964. godine (fototeka Ministarstva kulture, snimio N. Vranić)

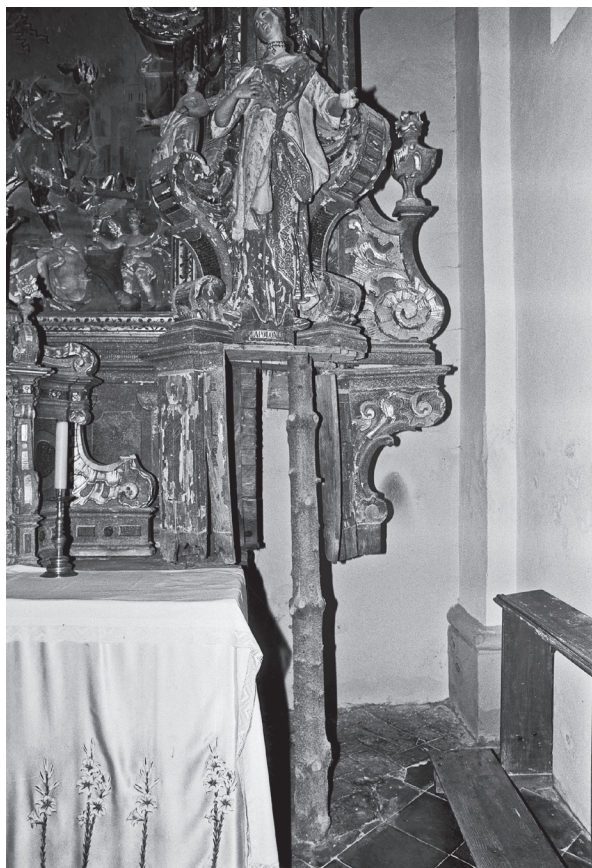
2. Situacija desne strane oltara 1989. (fototeka HRZ-a, snimio S. Novak)

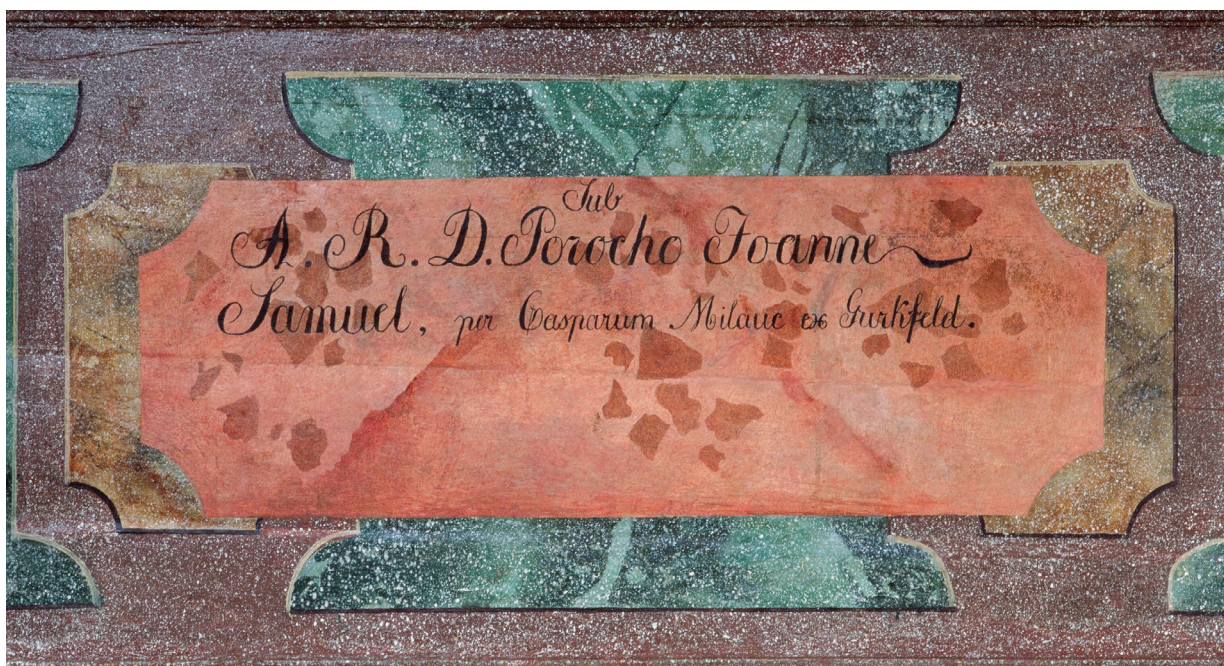
Oltar je prvi puta temeljito obnovljen za vrijeme župnika Ivana Samuela, o čemu nam govori zapis na predeli kojeg smo otkrili za vrijeme istražnih radova: „Za vrijeme župnika Ivana Samuela, djelovanjem / po narudžbi Gašpara Milavca iz Krškog.“ Ostaje nejasno je li Casparus Milavc obnovitelj ili donator.³ (sl. 3) Zanimljivo je da se godina s kartuše oltara sv. Josipa na kojoj piše: RENOVATUM 18 EST:56, poklapa s godinom kada je župnik iz Varaždina počeo sa službom u Ivaniću.⁴ Zato tu godinu možemo uzeti kao godinu prve obnove drvenog inventara crkve. Obnova je podrazumijevala dijelove pozlate i površine oslika mramorizacije koja je izvedena svijetlim bojama (žuta, plava i terakota).

3. Predela, natpis iz 1856. (fototeka HRZ-a, snimila N. Oštarijaš)

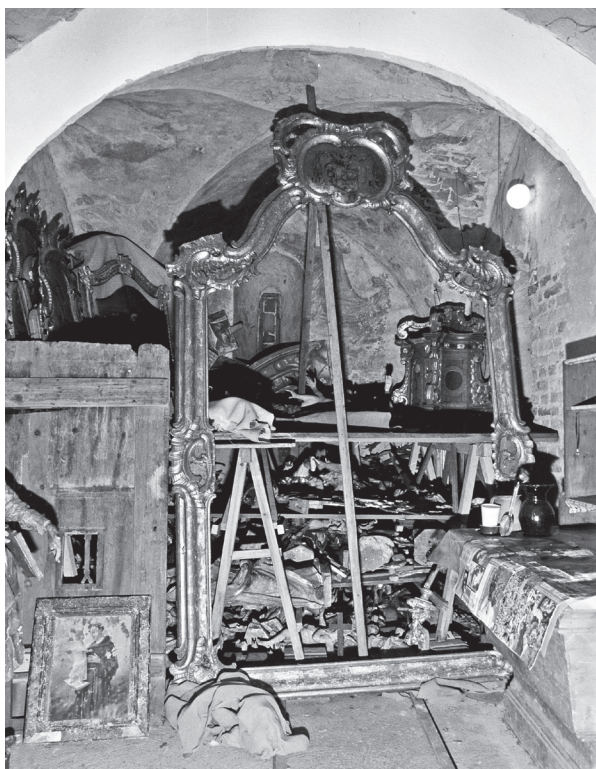
4. Pohrana drvenog inventara u tornju crkve (fototeka HRZ-a, snimila N. Belčić)

1991. godine demontiran, ali nažalost i odmah pohranjen s ostalim inventarom u toranj crkve. (sl. 4)

Neprimjereni uvjeti dodatno su devastirali arhitekturu oltara, skulpture svetica i anđela, središnji reljef, ukrasne okvire i ukrasne elemente.¹¹ Spoj 90% relativne vlage i organski mediji rezultirali su razvijanjem raznih vrsta plijesni i gljivica. Rastavljeni oltar je prošao dezinfekciju metil bromidom,¹² a nakon 1993. godine više puta je seljen i smještan u razne depoe. Za izložbu „Sveti trag“ 1993. godine restaurirane su skulpture sv. Katarine i sv. Apolonije¹³, a na oltaru su 2006. godine počeli konzervatorsko-restauratorski radovi. Istraživanja na ploham arhitekture i ukrasnim elementima obuhvatili su mehaničko i kemijsko raslojavanje polikromnih slojeva, uzimanje uzoraka za izradu mikropresjeka i stratigrafsku analizu, te povijesno-umjetničku i ikonografsku analizu¹⁴. Komisijski je odlučeno zadržavanje i prezentacija posljednjeg preslika. Naime, pozicija oltara u crkvi (sjeverna kapela) te situacija u kojoj su prije u cijelosti ili djelomično restaurirane skulpture svetica i anđela, otvorila je mogućnost predstavljanja svih polikromnih slojeva.

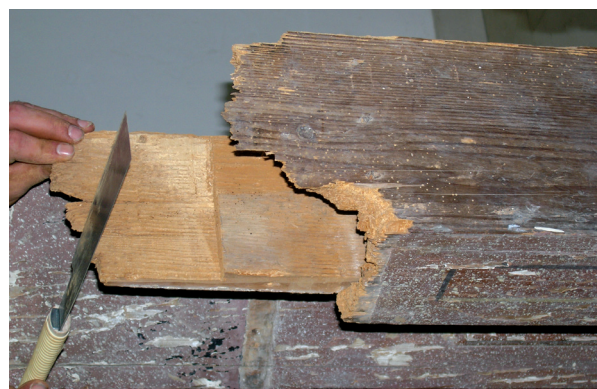
5. Stanjivanje oštećene drvene osnove (fototeka HRZ-a, snimila I. Koci)

je sklono deformacijama pri promjeni količine vlage¹⁷, a kod natapanja su te oscilacije velike. Ostaci slikanog sloja fiksirani su zagrijavanjem zečjim tutkalom i japan papirom. Nakon zaštite prednje strane, stražnja na kojoj se izvodi natapanje dobro je pripremljena kombinacijom ispuhivanja i usisavanja „piljevine“ od crvotočine. Taj dio pripreme je vrlo bitan. Uvećano gledano, piljevina od crvotočine je okrugla. Kada smolasta tekućina istovremeno dotakne veliku količinu takve piljevine, ona se počinje lijepiti za nju i polako je gura, umjesto da penetrira između „granulica“. Počinju se stvarati čepovi (mikroskopske brane) koji zatvaraju kanalice od crvotočine i smola ne prodire dalje. U toj kombinaciji imali bismo situaciju u kojoj drveni nositelj ne bi bio dovoljno učvršćen. Za premazivanje smo koristili 3–10%-tnu otopinu Paraloid B 72, u acetonu.¹⁸ Veliku ulogu u dubini prodiranja konsolidanta igra vrsta otapala: najbolje prodiranje osigurava se toluenom, najslabije acetonom. Na jako istanjeno drvo smolu je najučinkovitije premazivati širokim, debljim kistom guste i grube dlake koja ovisi o vrsti otapala. Tada je najlakše nadzirati količinu tekućine, lako je pratiti brzinu penetracije i sušenje. Kod takvog načina je za razliku od kupke ili injektiranja, hlapljiva površina relativno velika, pa je zahvat potrebno izvoditi u adekvatnoj prostoriji s maksimalnim zaštitnim sredstvima.

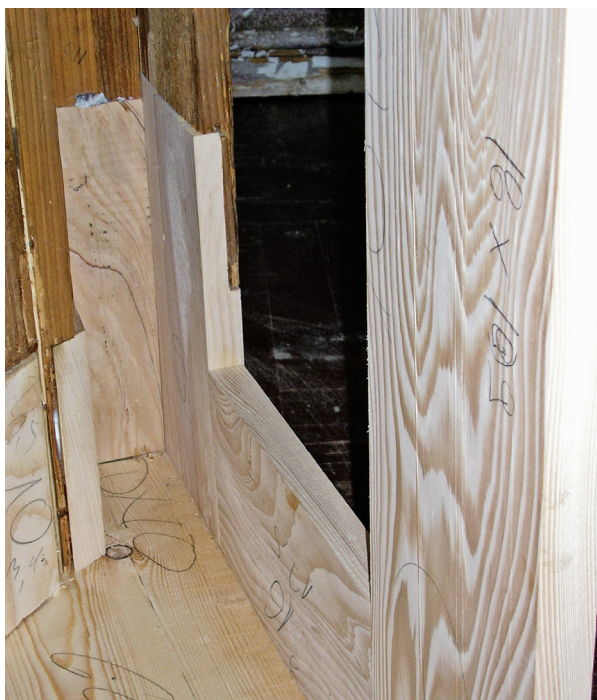
6. Novi dijelovi konstrukcije oltara (fototeka HRZ-a, snimila I. Koci)
New elements of the altar structure (photographic archive of the HRZ, photo by I. Koci)

Oštećenja su bila takva da je bilo neizbježno istjecanje na prednju stranu, te je prilikom premazivanja bilo bitno redovito uklanjanje viška smole. Druga bitna stvar je bila debljina nove drvene mase koja je montirana na pripremljeni stari dio. (sl. 6) Odležane i osušene daske

morale su preuzeti konstrukcijsku funkciju, a montaža s prednje strane trebala je ostati neprimjetna. Iskoristili smo mogućnost sakrivanja debljine novog drveta u „dubinu“ konstrukcije. Čvrstoća i postojanost spoja¹⁹ novog i starog drveta ključni su dijelovi koji u konačnici preuzimaju stabilnost cijele konstrukcije oltara.

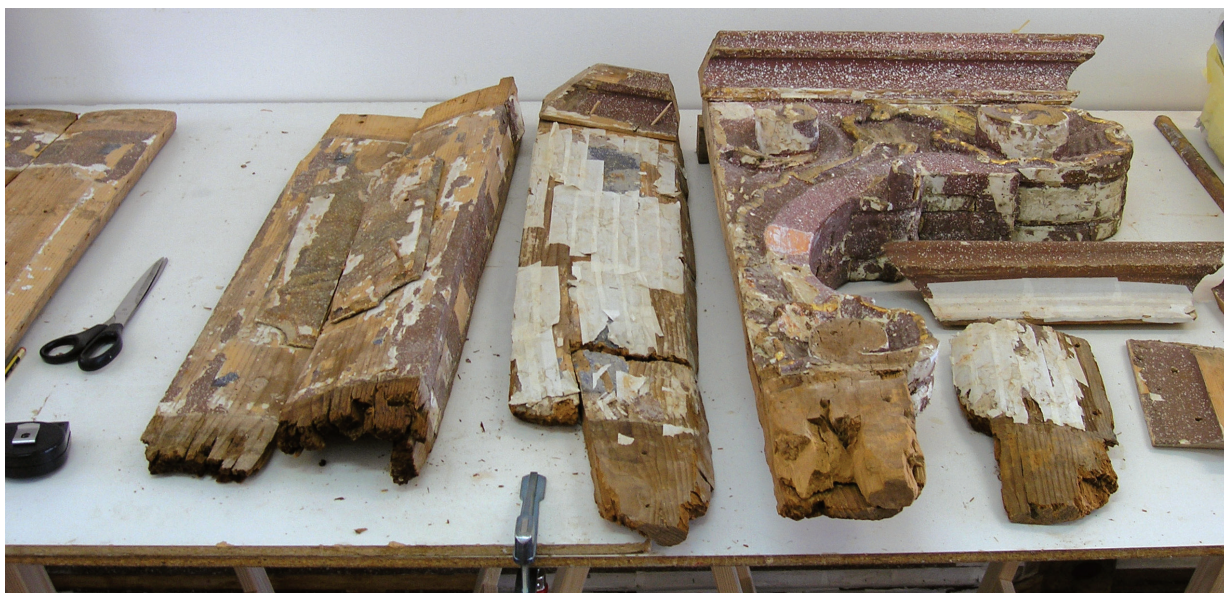
Kako su tek na nekim daskama ostali sačuvani vrlo slabi ostaci polikromije, pojavio se još jedan problem–detekcija točnog položaja segmenata profilacija na kojima je ostala očuvana polikromija. (sl. 7) Naime, preslik dvadesetog stoljeća je šabloniziran, a površina cijele arhitekture obojena je s nekoliko osnovnih boja koje su, najvjerojatnije valjcima, poprskane bijelim točkicama raznih veličina (od oko 1 do 4 mm), nekontrolirane gustoće. Takav preslik nam je onemogućavao jasno raspoznavanje položaja pojedinih segmenata. Za razliku od takvog načina oslikavanja, kod mramorizacije, pogotovo barokne, teško je pogriješiti. Oslik mramorizacijom ima određeni smisao kod kojeg nam i najmanji trag boje ili žilica omogućava određivanje točne pozicije rastavljenih segmenata.

7. Zatečeno stanje (fototeka HRZ-a, snimio V. Barac)
Condition prior to treatment (photographic archive of the HRZ, photo by V. Barac)

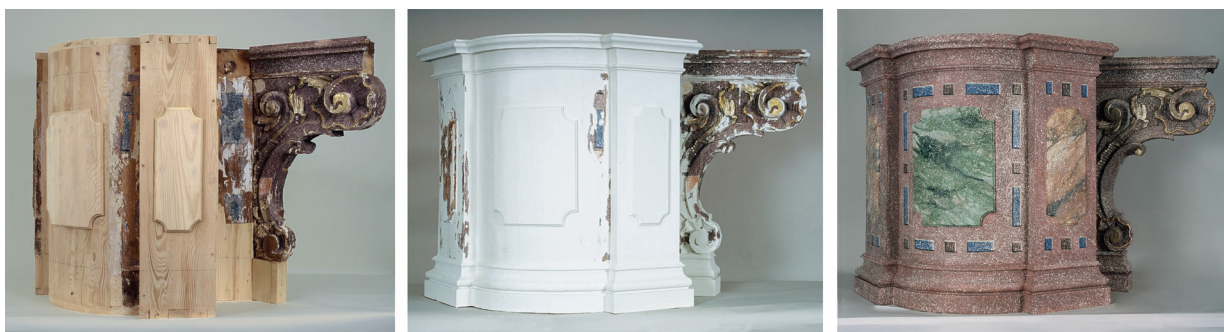
8.–10. Rekonstrukcija drvene konstrukcije, osnove i bojenog sloja (fototeka HRZ-a, snimio V. Barac)
Reconstruction of the wooden structure, base and painted layer (photographic archive of the HRZ, photo by V. Barac)

preostale profilacije smjestiti na logične pozicije, slijedeći zaobljenu formu i kasete. (sl. 8–10) Svjesni smo, s obzirom na to da je riječ o donjoj zoni, da bi se jednoga dana, ako netko odluči ukloniti preslike, mogao pojaviti veliki problem. Postoji realna mogućnost da nismo pogodili točne pozicije dijelova profilacija. U tom slučaju izvorni oslik mramorizacije neće teći logično. Bit će potrebno sve nekompatibilne segmente demontirati i montirati na izvornu poziciju. Rastavljanje bilo kojeg dijela donje zone oltara vrlo je komplicirano.

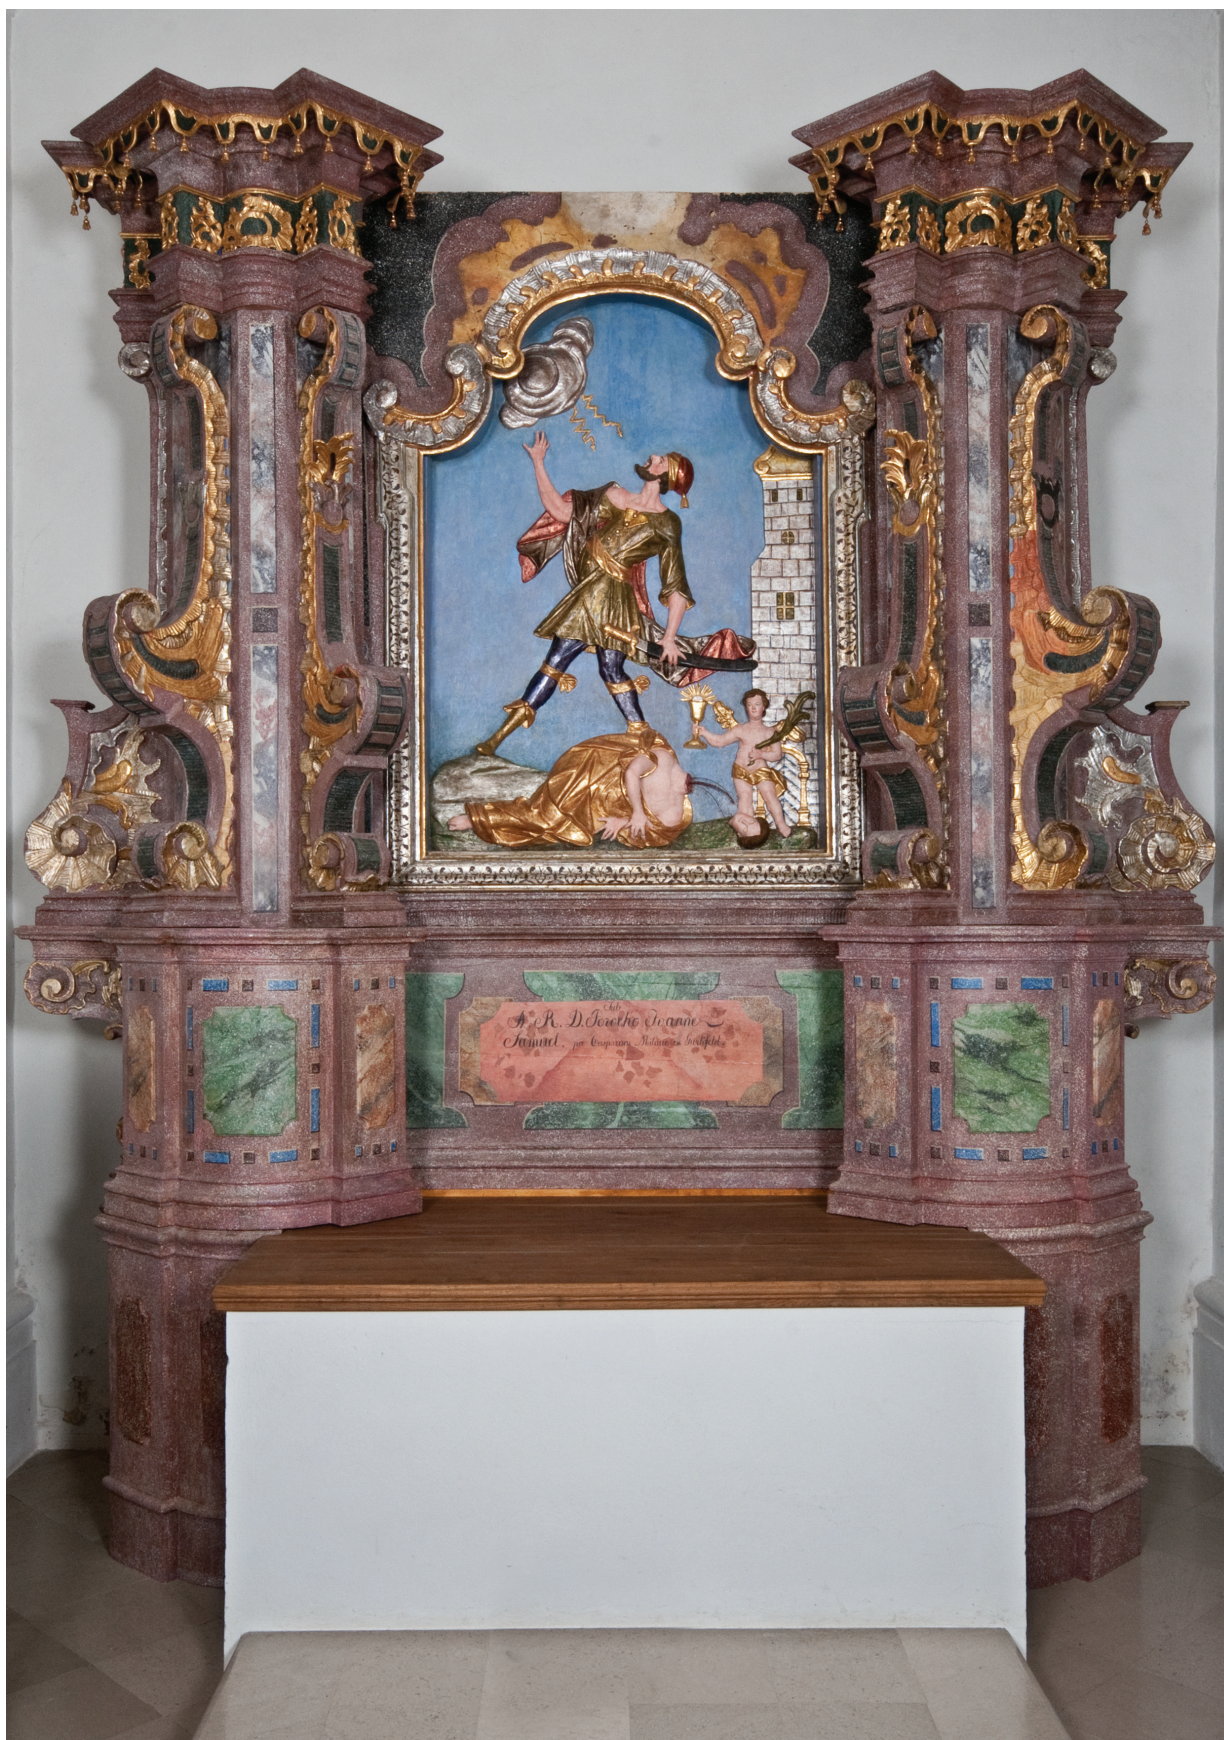
11. Donja zona oltara – stanje nakon montaže *in situ* (fototeka HRZ-a, snimio J. Kliska)
Lower zone of the altar – condition after reassembly *in situ* (photographic archive of the HRZ, photo by J. Kliska)

Na neka prije postavljena pitanja uspjeli smo naći odgovor u samom procesu rada. Kako je „zadržavanje postojećeg stanja“ zapravo nemoguće, definiranjem krajnjeg cilja zahvata olakšana je odluka o metodologiji konzervatorsko-restauratorskih radova s fokusom na cjelinu. Zadržavanjem svih mogućih oštećenih dijelova, bez ugrožavanja zdravog dijela, postavljeni su markeri koji su omogućili lakšu rekonstrukciju drvene konstrukcije arhitekture oltara i provođenje minimalnog (nužnog) zahvata. (sl. 11) ■
