Konzervatorsko-restauratorski radovi na keramičkim dolijama s lokaliteta Krvavići-Boškina

Mladen Pešić

Stručni rad
Predan 18.5.2010.
UDK 7.025.3/.4:903.02(497.5)

Konzervatorsko-restauratorski radovi

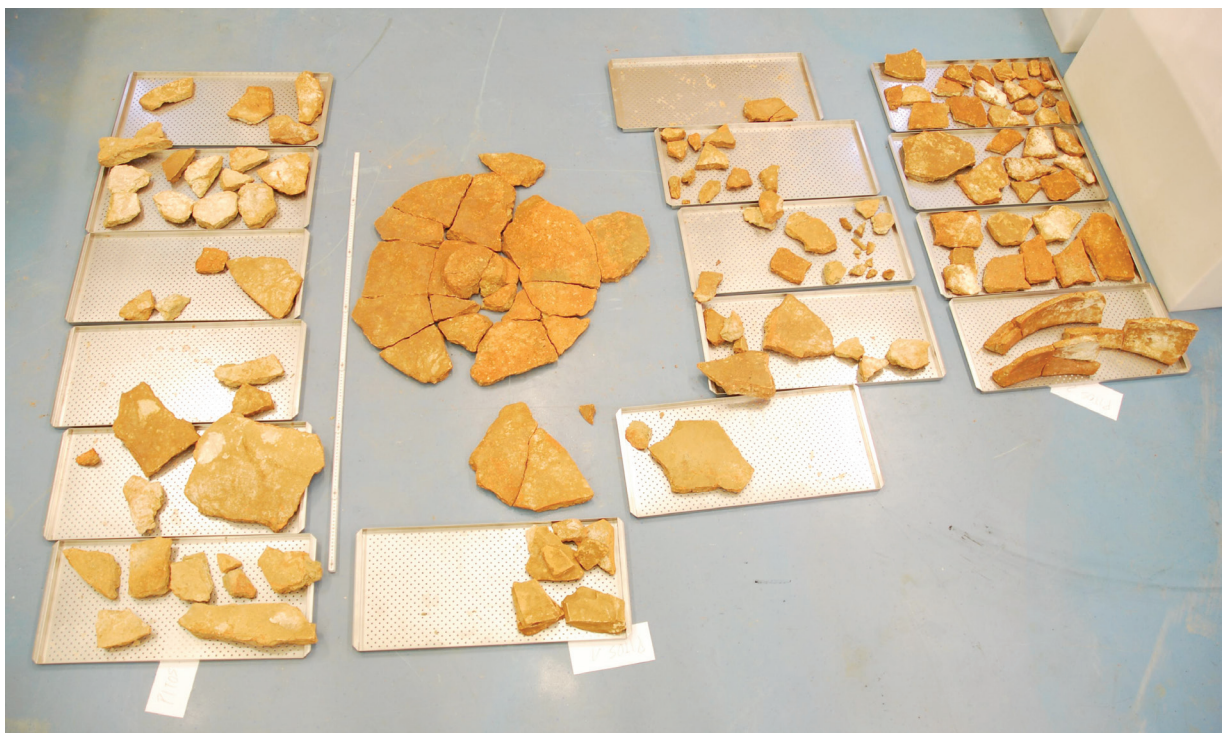
1. Fragmenti dolija prije konzervatorsko-restauratorskih radova (fototeka HRZ-a, snimio M. Pešić)
Dolia fragments prior to the conservation-restoration works (photographic archive of the HRZ, photo by M. Pešić)

Na konzervatorsko-restauratorsku obradu u Odjel za restauriranje podvodnih arheoloških nalaza Hrvatskog restauratorskog zavoda zaprimljena je veća količina keramičkih fragmenata te je već prilikom vizualnog pregleda materijala zamijećeno da postoji neujednačenost u njihovoj debljini, boji i kvaliteti. (sl. 1) Budući da su tijekom arheoloških istraživanja pojedini fragmenti bili međusobno izmiješani, pristupilo se prije svega njihovu razvrstavanju prema boji, debljini stjenke, teksturi i sastavu gline. Fragmenti posude su sortirani u dvije skupine. Prva od njih su dijelovi koji su se mogli povezati s dnom posude (u daljnjem tekstu: dolija br. 1). Debljina im je između 2–3,5 cm, tanji su na donjem dijelu i šire se prema trbuhu posude. Boja unutarnje strane posude je neujednačena, prevladava siva nijansa s primjesama smeđe i crvene. Na visini od 32 cm od dna posude vidljiva je relativno pravilna horizontalna linija koja ide oko cijele dolije, iznad koje se boja mijenja u narančasto-crvenu nijansu. Pretpostavka je da je ta razlika nastala prilikom izrade same posude zbog upotrebe različite gline, točnije – to bi mogao biti dokaz izrade dolija u više dijelova koji su naknadno spojeni po načelu slaganja cjevasto oblikovanih komada gline. Struktura tog unutarnjeg dijela je neravna, puna rupica i zareza nastalih prilikom izrade, što je česta pojava kada u glini postoje primjese krupnijih agregata, primjerice mljevene opeke i slame, koji su korišteni u izradi većih keramičkih predmeta. Gotovo čitava površina keramike prekrivena je tankim slojem zemlje koja

je čvrsto slijepljena na strukturu posude. Vanjski dio je tamnocrvene boje sa svijetlim, žućkastim mrljama, i također je, kao i unutarnji dio, prekriven tankim slojem zemlje. Struktura vanjskog dijela je fino obrađena i zaglađena prilikom izrade. Na presjeku keramičkih ulomaka vidljiva je i razlika koja je nastala pri sušenju i pečenju, a odlikuje se tamnijim središnjim dijelom koji prema vanjskim dijelovima stijenki prelazi u svjetlije nijanse.

Primarni restauratorski zahvat na arheološkom materijalu bilo je uklanjanje naslaga. Veliku količinu naslaga koje su se nalazile na fragmentima keramike, ponajprije naslage zemlje i kalcitne naslage, bilo je potrebno skinuti da bi se kvalitetno mogli obaviti zahvati zaštite i spajanja, budući da su one osim vanjske i unutarnje stijenke prekrivale i mjesta spoja pojedinih dijelova keramičkih fragmenata. Pranjem u tekućoj vodi uklonjen je veći dio mekih zemljanih naslaga, ali je tanki sloj zemlje koji je priljubljen uz površinsku strukturu i dalje čvrsto prijanjao uz nju. To je osobito vidljivo na vanjskim stijenkama posude koje su bile u izravnom dodiru sa zemljom. Budući da je površina fragmenata bila izrazito nestabilna, u svrhu čišćenja nije se moglo poslužiti kemijskim sredstvima da ne bi došlo do daljnjih narušavanja strukture. Stoga se pristupilo samo mehaničkom površinskom uklanjanju naslaga. Nakon probnog čišćenja, zaključeno je da bi uklanjanje tog tankog sloja moglo prouzročiti oštećenja površine fragmenata, te se njemu nije pristupilo prije nego što se fragmenti konsolidiraju. Mehaničko čišćenje bilo je nužno izvesti na dijelovima koji su bili spojevi pojedinih fragmenata, jer bez njihova uklanjanja ne bi bilo moguće pravilno spojiti posudu. Nestabilna površinska struktura

keramičkih fragmenata i njihovo površinsko ljuskanje zahtijevali su posebno tretiranje materijala prije nego što se počelo s njihovim spajanjem. Kao konsolidant upotrijebljen je polivinil-acetat (PVA), u ovom slučaju 5%-tna otopina Mowilith-a 50 otopljenog u acetonu². Površinsko konsolidiranje fragmenata nije se pokazalo zadovoljavajućim načinom zaštite, jer je i nakon tog postupka površinska struktura materijala ostala nestabilna, točnije ljuskanje materijala nije zaustavljeno. Upravo se zato pristupilo konsolidiranju arheološkog materijala u vakuumskoj pumpi uz pomoć istog sredstva zaštite. Proces konsolidiranja izveden je tako da je određena količina fragmenata uronjena u otopinu polivinil-acetata te stavljena u vakuumsku pumpu na kojoj se postupno snižavao tlak. Predmeti su tretirani u kupkama koje su trajale oko trideset minuta u vakuumu, nakon čega se postupno tlak stabilizirao na atmosferske vrijednosti, te su predmeti izvađeni i osušeni. Prema potrebi postupak se za pojedine fragmente ponovio još jedanput. Takav način konsolidiranja osigurava duboko prodiranje konsolidanta u samu strukturu materijala, budući da se vakuumom izvlači zrak iz strukture predmeta i u taj zrakoprazni prostor ulazi konsolidant. Otopina koja je prvotno bila 5%-tna, nakon nekog vremena se zgušnjava, te ju je nakon svake kupke potrebno dopuniti i prema potrebi razrijediti³. Budući da polivinil-acetat nakon sušenja ima tendenciju ostavljanja tankog, sjajnog sloja na površini predmeta, trebalo je skinuti taj višak pamučnim krpicama natopljenima otapalom, u ovom slučaju acetonom.

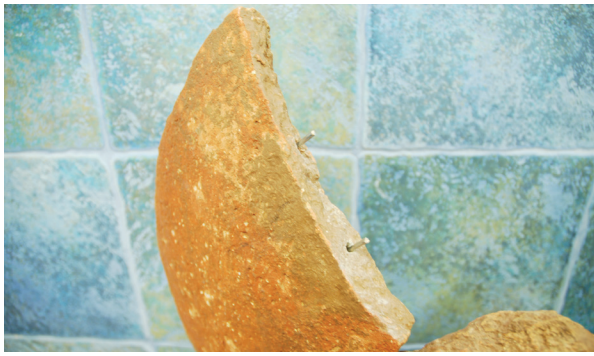
2. Pojačanja od inoks trnova na doliji br. 1 (fototeka HRZ-a, snimio M. Pešić)

Reinforcement bars made of stainless steel in dolium No. 1 (photographic archive of the HRZ, photo by M. Pešić)

upotrijebljene su metalne šipke od inoksa (trnovi) dužine oko 7 cm. Trnovi su lijepljeni *epoxi* ljepilom u prethodno izbušene rupe na mjestima koja su najbolje mogla podnijeti prodiranje u strukturu keramike bez uzrokovanja vidljivih oštećenja. (sl. 2) U ovom slučaju korišteno je dvokomponentno *epoxi* ljepilo Epox 2000. Nedostatak epoksidnih ljepila je njihova ireverzibilnost i, s vremenom, promjena boje pa se u pravilu njihova upotreba u konzervatorsko-restauratorskoj djelatnosti izbjegava. Ipak, u pojedinim slučajevima kada je potrebno snažno povezivanje pojedinih fragmenata, epoksidna su ljepila, zbog izuzetne čvrstoće, ušla u upotrebu restauratorske struke (HAMILTON, 1999: File 2, 6). Radi održavanja pravila reverzibilnosti konzervatorsko-restauratorskih procesa, u našem slučaju trnovi su lijepljeni *epoxi* ljepilom samo u jednom od dvaju fragmenata koja su se spajala, i to u pravilu u donjem fragmentu, onom koji nosi većinu težine. Drugi dio inoks trnova spajan je reverzibilnim ljepilom Mecosan L-TR, koje je posebno razvijeno za lijepljenje keramičkih ulomaka. To se ljepilo upotrebljavalo i prilikom međusobnog spajanja fragmenata, a svojom čvrstoćom zadovoljavalo je zahtjeve konzervatorsko-restauratorskih

radova. Pojačanja od inoks trnova postavljena su samo na doliji br. 1, jer se takvi zahvati nisu pokazali potrebnim na doliji br. 2. Spajanje dolija obavljalo se u posudama s kvarcnim pijeskom i na priručnim posebno izrađenim stalcima, uz pomoć drvenih konstrukcija i drvenih podupirača koji su olakšali pridržavanje većih fragmenata.

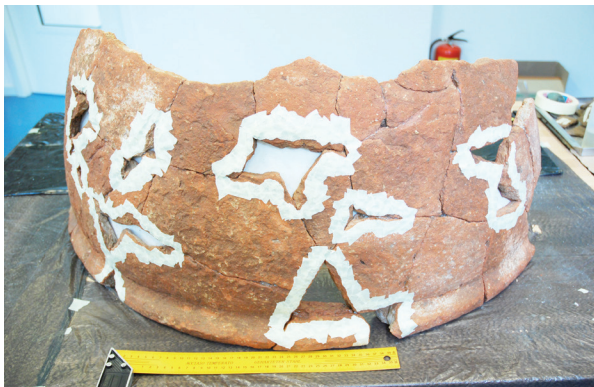
3. Dolija br. 2 tijekom restauratorskih radova (fototeka HRZ-a, snimila M. Čurković)

Dolium No. 2 during the restoration (photographic archive of the HRZ, photo by M. Čurković)

Nakon spajanja fragmenata slijedila je izrada gipsanih integracija na dijelovima posude koji nedostaju. (sl. 3 i 4) Ti su radovi izvođeni s dvije vrste gipsa. Veći dijelovi rekonstruirani su finim, bijelim alabaster gipsom, dok su se sljubnice (fuge) rekonstruirale mnogo čvršćim zubarskim gipsom⁴. Rekonstrukcija velikih površina nije se izvodila zubarskim gipsom, zbog njegova kratkog vremena sušenja i teže obrade samoga gipsa. Gipsane integracije rađene su uzimanjem otisaka uz pomoć gline, te se prenošenjem otisaka dobila osnova za izradu nedostajućih dijelova. Radi zaštite keramičkih fragmenata, prije nanošenja gipsa, područje oko dijelova koji se rekonstruiraju zaštitilo bi se ljepljivim trakama. Tim se postupkom smanjuje onečišćenje površine keramičkih fragmenata, a ujedno se i bitno smanjuje mogućnost oštećivanja prilikom čišćenja

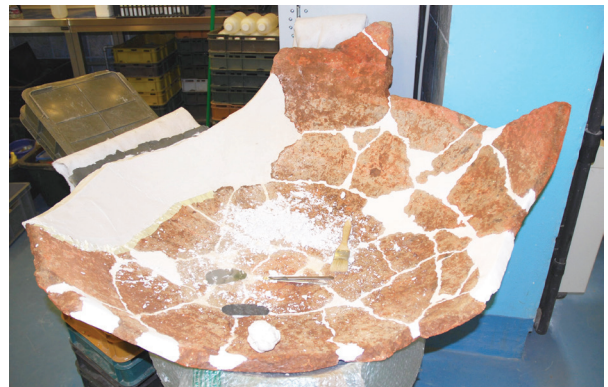
4. Donji dio dolije br. 1 tijekom restauratorskih radova (fototeka HRZ-a, snimio M. Pešić)

Lower part of dolium No. 1 during the restoration (photographic archive of the HRZ, photo by M. Pešić)

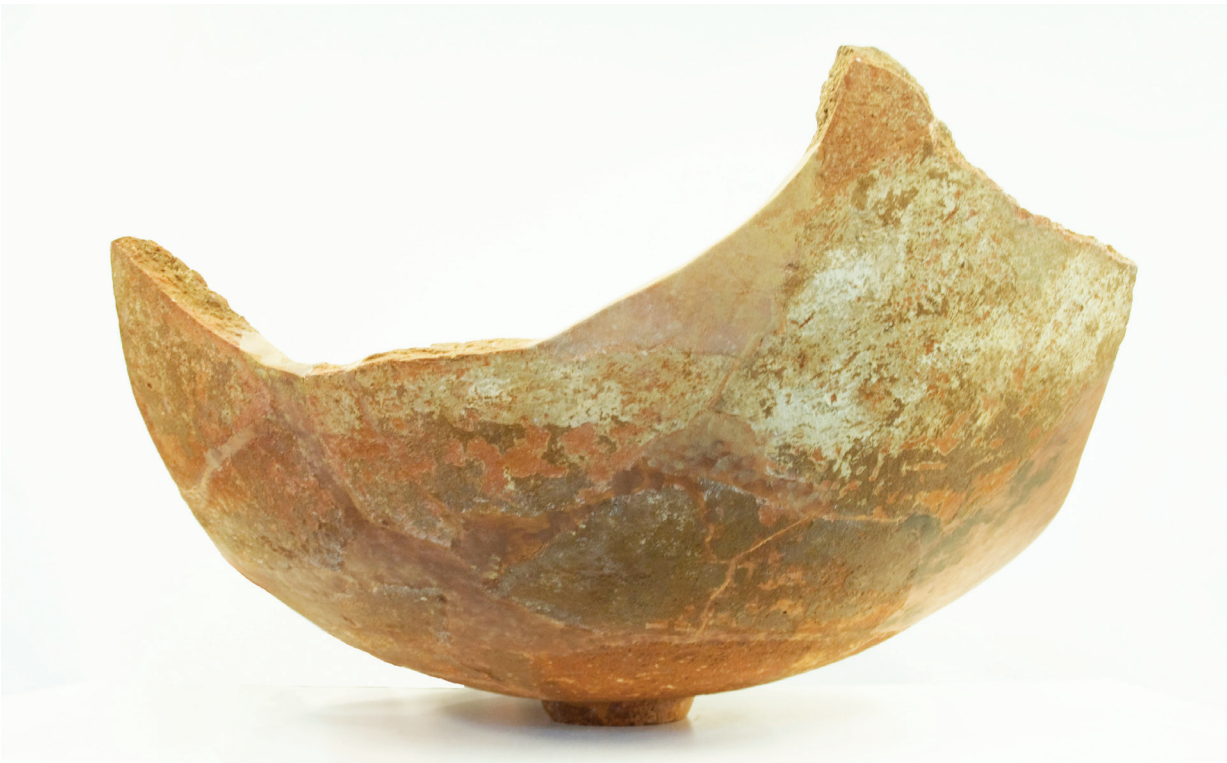
5. Dolija br. 1 nakon izvedenih konzervatorsko-restauratorskih radova (fototeka HRZ-a, snimio M. Pešić)
Dolium No. 1 after the conservation-restoration works (photographic archive of the HRZ, photo by M. Pešić)

Nakon završetka radova na rekonstrukciji dolija, slijedilo je njihovo toniranje. U tu svrhu korištene su akrilne boje koje su prihvaćene u restauratorskoj struci jer su postojane i reverzibilne, budući da su topive u organskim otapalima (npr. acetonu). Neujednačenost u boji samih posuda zahtijevala je da se svi rekonstruirani dijelovi prije svega toniraju ujednačenom temeljnom bojom koja je tonom odgovarala svjetlijim površinama keramike. Nakon toga se pristupilo toniranju pojedinih dijelova koji su se bojom razlikovali od ostatka posude. Ovi radovi su izvođeni tapkanjem mekanom spužvicom, čime se postigao efekt vizualnog uklapanja rekonstruiranih dijelova u cjelokupni izgled posuda, poštujući pravilo struke da se dodani dijelovi vidno razlikuju od originala, a ipak s originalom tvore jedinstvenu cjelinu. (sl. 5 i 6)

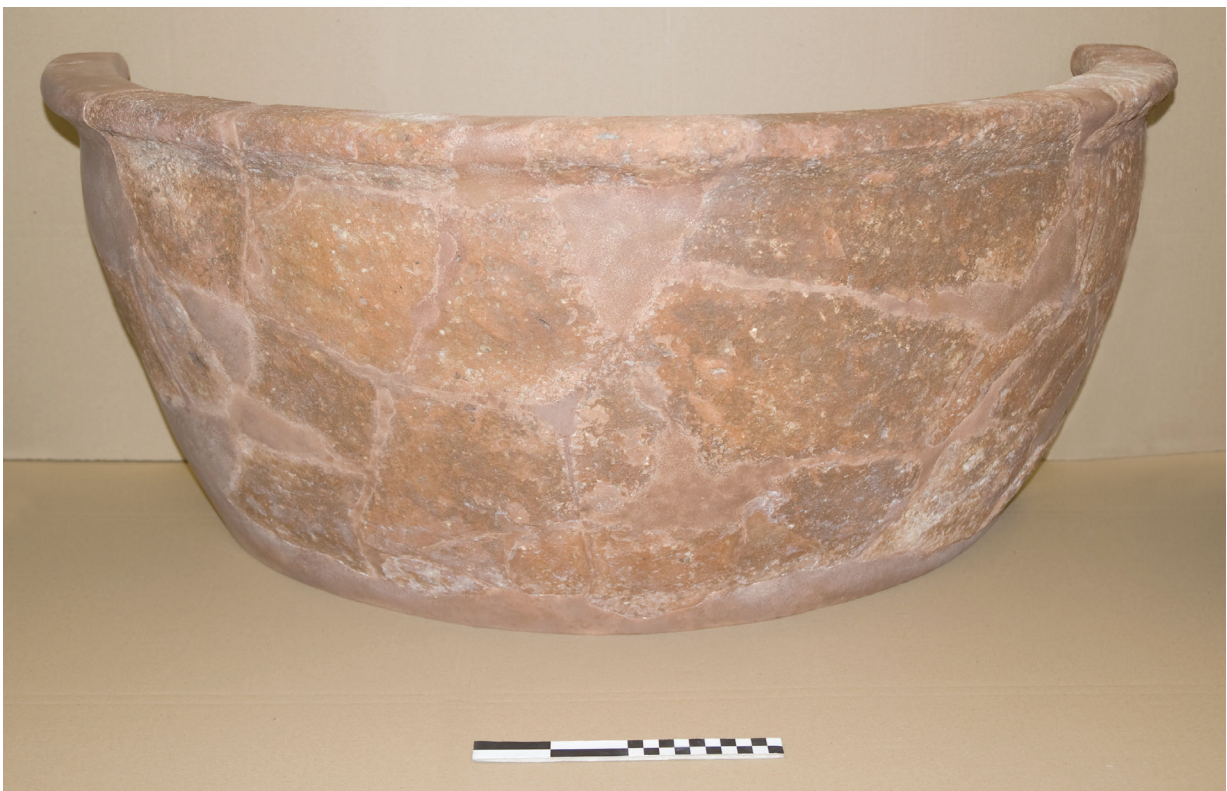
6. Dolija br. 2 nakon izvedenih konzervatorsko-restauratorskih radova (vanjska strana) (fototeka HRZ-a, snimila M. Ćurković)
Dolium No. 2 after the conservation-restoration works (exterior) (photographic archive of the HRZ, photo by M. Ćurković)

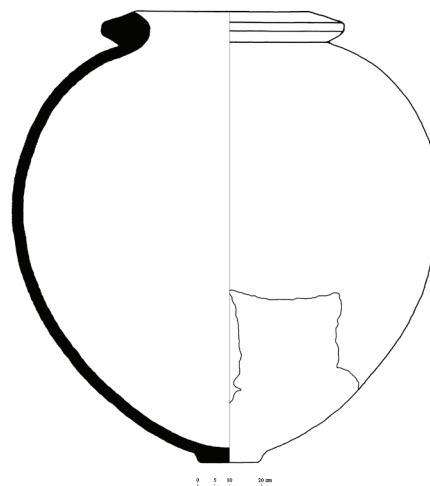
7. Crtež rekonstruiranog dijela i idealna rekonstrukcija dolije br. 1 (dokumentacija HRZ-a, nacrtao M. Pešić)
Drawing of the reconstructed segment and the ideal reconstruction of dolium No. 1 (HRZ documentation, drawing by M. Pešić)

Tijekom radova na dolijama vođena je opsežna dokumentacija o svim konzervatorsko-restauratorskim fazama rada. Uz pomoć stručne arheološke literature i literature koja se odnosi na restauraciju keramike, pokušale su se pronaći analogije sličnih posuda. Rezultati istraživanja doveli su do pokušaja idealnih rekonstrukcija dolija, jer su u praksi one samo djelomično rekonstruirane. Dolija br. 1 rekonstruirana je analogijama sličnih posuda koje možemo naći diljem rimskog svijeta. (sl. 7) Budući da je kod tog primjerka sačuvan samo manji dio dna i tijela, rekonstrukcija je izvedena tako da se crtež posude uklopio u analogije dolija sličnih dimenzija (BRENNI, 1985: 260, 263; CANCIANI *et al.* 2003: 96).

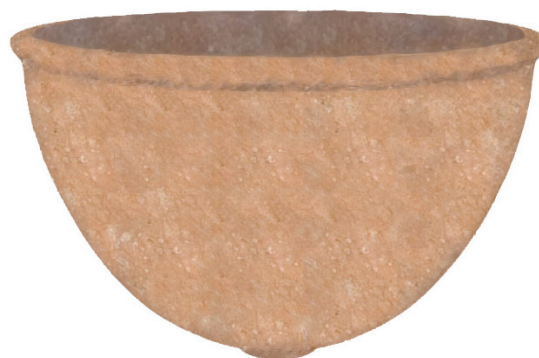
8. Idealna rekonstrukcija dolije br. 2 (dokumentacija HRZ-a, izradili D. Vujević, M. Pešić)
Ideal reconstruction of dolium No. 2 (HRZ documentation, drawing by D. Vujević, M. Pešić)

Analogije za rekonstrukciju dolije br. 2 nisu nađene, pa se u tom slučaju rekonstrukcija izvela uz pomoć kompjutorskog programa (pratila su se linije zakrivljenosti postojećih dijelova prema dnu posude)⁶. Njihovim spajanjem i dodavanjem teksture dobili smo idealni trodimenzionalni model koji predstavlja doliju br. 2. (sl. 8) I tu je, kao i za prethodnu doliju, potrebno naglasiti da je rekonstrukcija samo pokušaj prikaza originalne posude i ne mora prikazivati izvorni izgled.
