# PORTAL

1/2010 Godišnjak Hrvatskog restauratorskog zavoda

## Radovi u 2009.

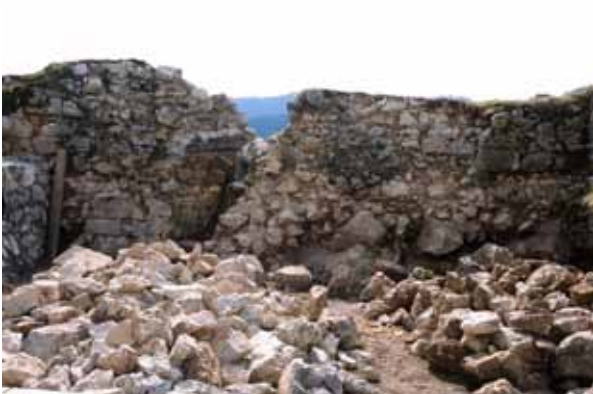
Slika 1. Upušteni prostor ispred baterijske kule, tijekom radova

sanacija južnog obrambenog zida na dijelu između kapele sv. Trojstva i zapadnog spoja baterijske kule s južnim obrambenim zidom, kao i sanacija i prezentacija dijela upuštenog prostora ispred baterijske kule. Sanacijom i prezentacijom južnog obrambenog zida zajedno s baterijskom kulom, željelo se uz kapelu sv. Trojstva prezentirati kao cjelinu i čitav prostor između nje i ulazne kule.

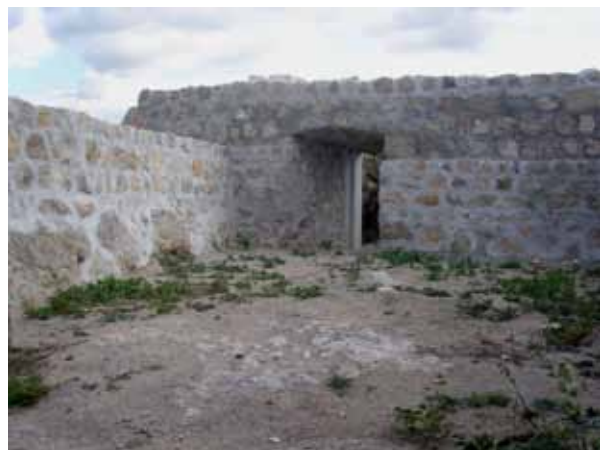
Slika 2. Upušteni prostor ispred baterijske kule, nakon radova

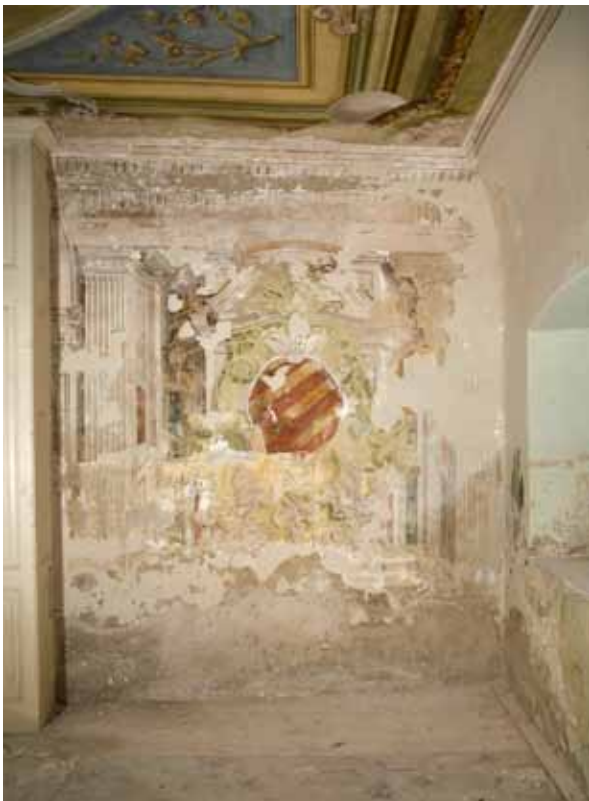
Slika 1. Tijekom uklanjanja prelića, zapadni zid

Slika 2. List VII iz grafičke dokumentacije, zapadni zid

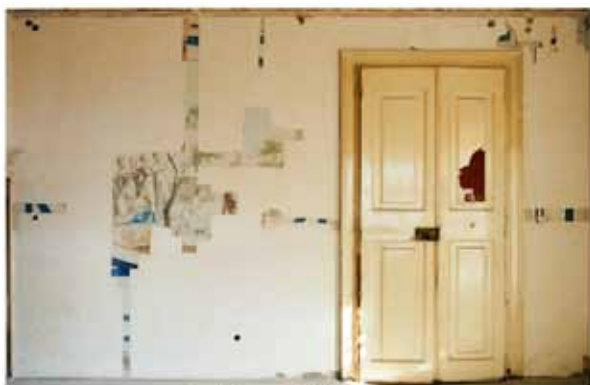
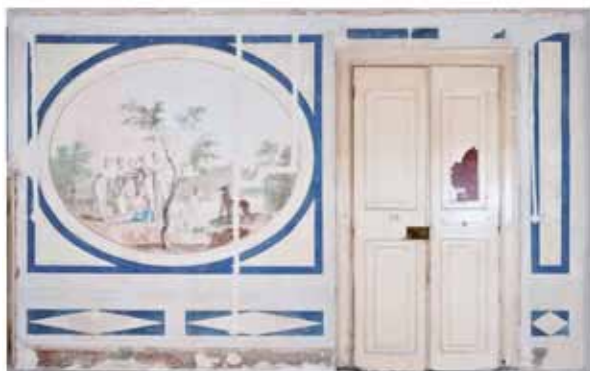
Slika 1. Istočni zid sobe 22 prije i nakon radova

Drugi kat upravne zgrade bivše rafinerije šećera, prostorija 22, pogled na istočni zid (prije čišćenja)

Drugi kat upravne zgrade bivše rafinerije šećera, prostorija 22, pogled na istočni zid (nakon čišćenja)

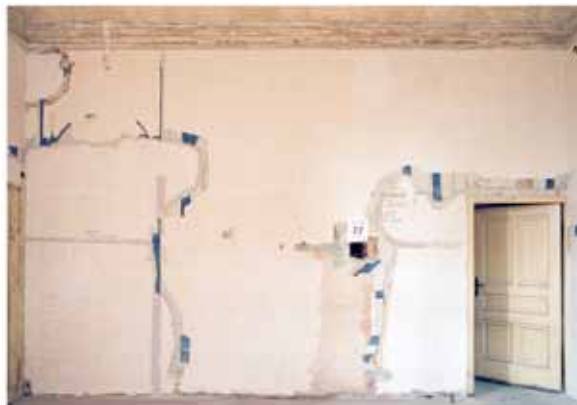
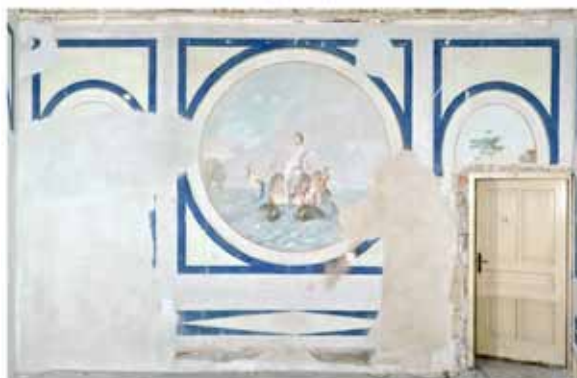
Slika 2. Sjeverni zid sobe 22 prije i nakon radova

Drugi kat upravne zgrade bivše rafinerije šećera, prostorija 22, pogled na sjeverni zid (prije čišćenja)

Drugi kat upravne zgrade bivše rafinerije šećera, prostorija 22, pogled na sjeverni zid (nakon čišćenja)

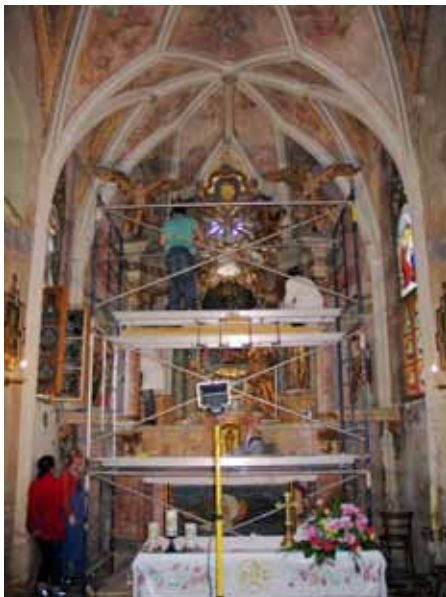
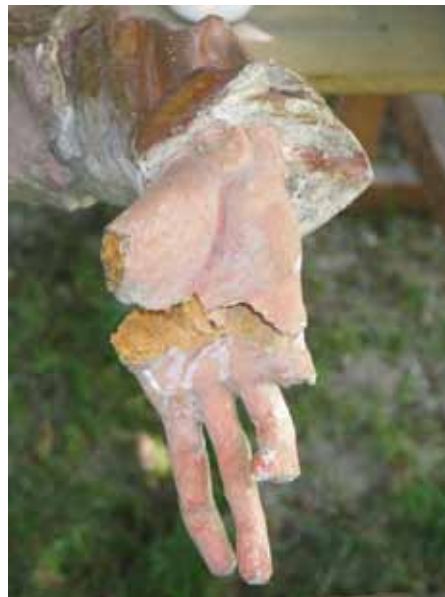
Slika 1. Glavni oltar tijekom preventivne zaštite in situ  
Slika 2. Detalj oštećenja
