Nekoliko projekata restauriranja zidnih slika u kontinentalnoj Hrvatskoj i djelovanje Ane Deanović

Branimir Rašpića

SAŽETAK: U tekstu su obrađeni konzervatorsko-restauratorski zahvati u četirima crkvama u kontinentalnoj Hrvatskoj, izvedeni između 1947. i 1963. godine. Riječ je o crkvama Majke Božje Gorske u Loboru i Sv. Brcka u Kalniku, te o kapelama Sv. Stjepana u Zagrebu i Sv. Martina u Martinšćini. Voditeljica konzervatorsko-restauratorskih radova na obnovama zidnih slika u svim navedenim građevinama bila je Ana Deanović, što je razvidno i po ujednačenom prezentacijskom načelu primijenjenom u rekonstrukciji slikanoga sloja.

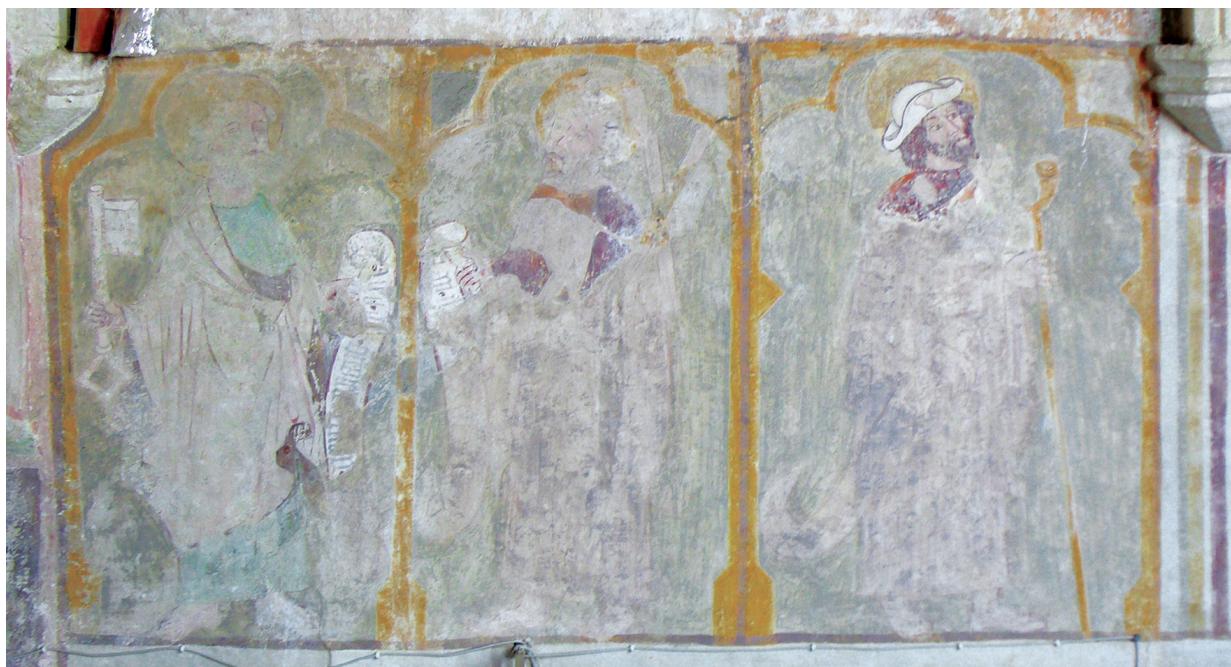
1. Crkva Majke Božje Gorske, Lobor, sjeverni zid svetišta, zapadna luneta, rekonstrukcija apostola, zatečeno stanje (fototeka HRZ-a, snimila I. Drmić)

S radovima se počelo 16. listopada 1948.³⁰ Radilo se na uskladivanju tonova i definiranju kontura na manje oštećenim i nevažnim mjestima, nakon čega su rekonstruirane tri figure apostola na sjevernome zidu svetišta u zapadnoj luneti, iznad sakristijskih vrata. (sl. 1) Spominju se loše izvedeni popravci neprimjerenim materijalom, koji se morao ukloniti.³¹ Prema popisu materijala, krpanje zidova izvedeno je vapnenom ili vapneno-kazeinskom žbukom³².

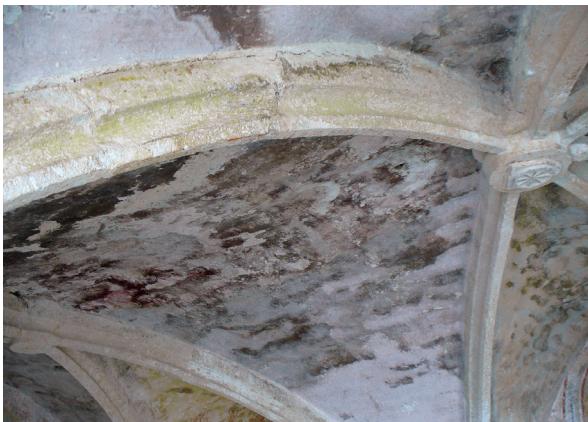
2. Crkva Majke Božje Gorske, Lober, detalj svoda svetišta, zatečeno stanje (fototeka HRZ-a, snimila I. Drmić)

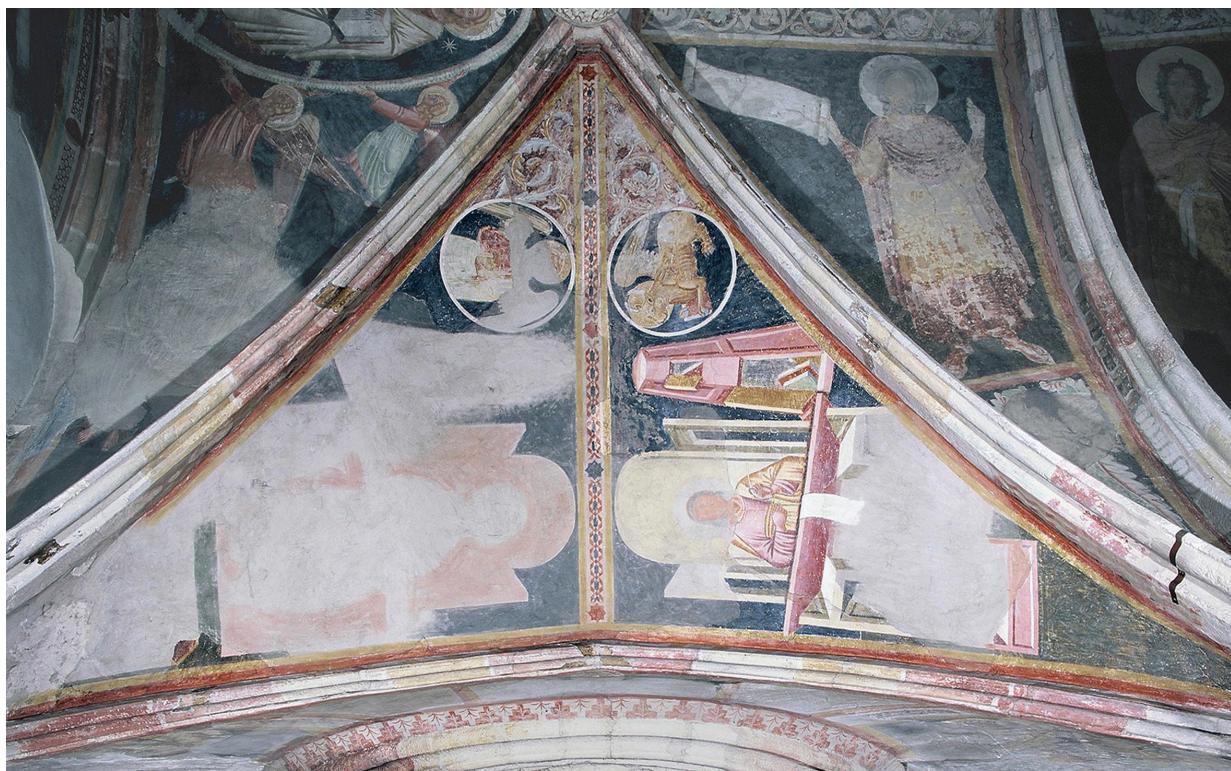
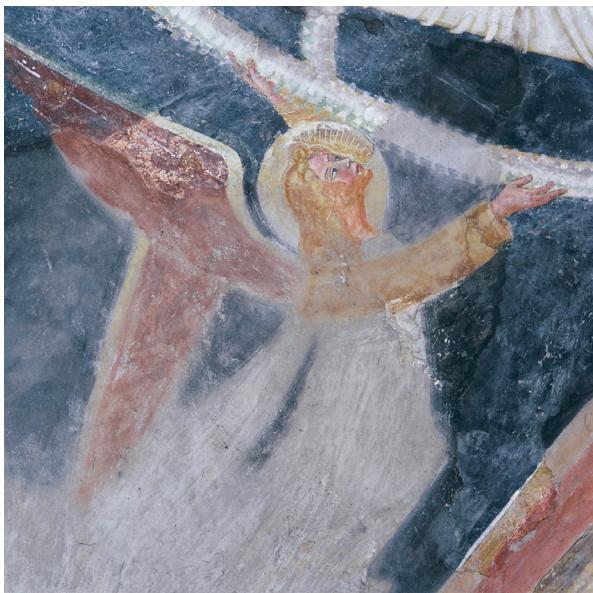
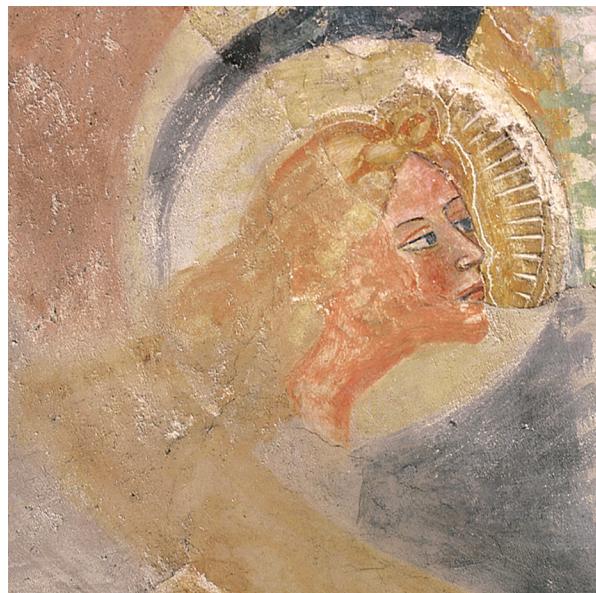
3. Kapela Sv. Stjepana, Zagreb, zapadno svodno jedro, zatečeno stanje (fototeka HRZ-a, snimio V. Barac)
Chapel of St. Stephen, Zagreb, southern arch, state found (Croatian Conservation Institute Photo Archive, photo by V. Barac)

U kapeli Sv. Stjepana lakune su ožbukane malo ispod razine izvornoga *intonaca*. Veće površine blago su tonirane, ornamentalni motivi i bordure izvedeni su vrlo precizno, a retuš je izведен lazurno i na prvi pogled mjestimično neuredno. (sl. 3–5)

4. Kapela Sv. Stjepana, Zagreb, južno svodno polje, travej nad oltarom, zatećeno stanje (fototeka HRZ-a, snimio V. Barac)
Chapel of St. Stephen, Zagreb, southern arch area, traves above the altar, angels detail, state found, (Croatian Conservation Institute Photo Archive, photo by V. Barac)

5. Kapela Sv. Stjepana, Zagreb, južno svodno polje, travej nad oltarom, detalj rekonstrukcije slikanog sloja na licu andela, zatećeno stanje (fototeka HRZ-a, snimio V. Barac)
Chapel of St. Stephen, Zagreb, southern arch field, traves above the altar, detail of the reconstruction of the painted layer on the face of an angel, state found, (Croatian Conservation Institute Photo Archive, photo by V. Barac)

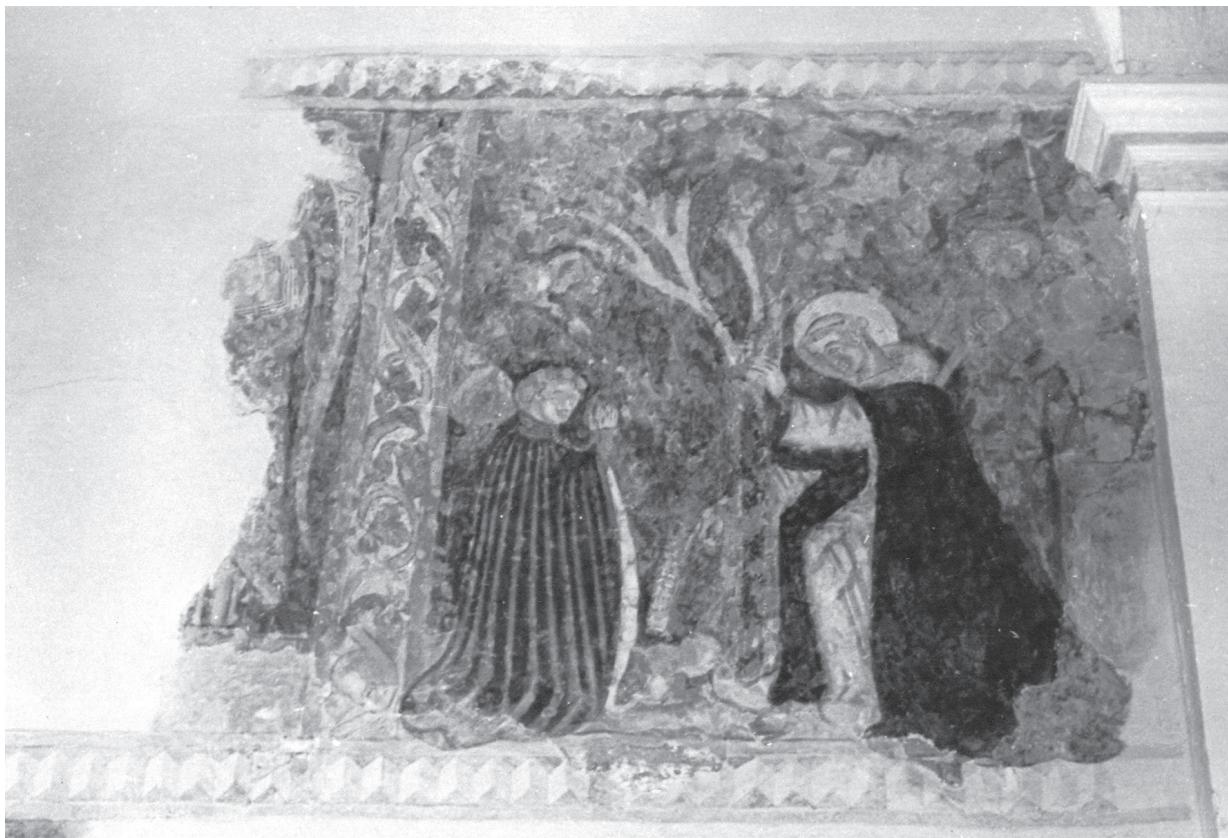
U jesen 1952. tijekom sanacije sjevernoga zida lađe uz pjevalište crkve Sv. Brcka u Kalniku otkrivena su dva fragmenta zidnih slika. (sl. 6, 7) Tom su prigodom fragmenti očišćeni i djelomično konzervirani. Zbog nedostatka finansijskih sredstava, radovi nisu izvedeni u potpunosti. Jednako su tako izostala konzervatorsko-restauratorska istraživanja ostalih zidova lađe.³⁸

6. Crkva Sv. Brcka, Kalnik, sjeverni zid lađe, Smrt sv. Petra Mučenika, stanje nakon radova izvedenih 1952. godine, rekonstrukcija ornamenta s naboranom trakom (Arhiv MK, snimio V. Bradač, 1954; inv. br. 15749, br. neg. I-J-109)

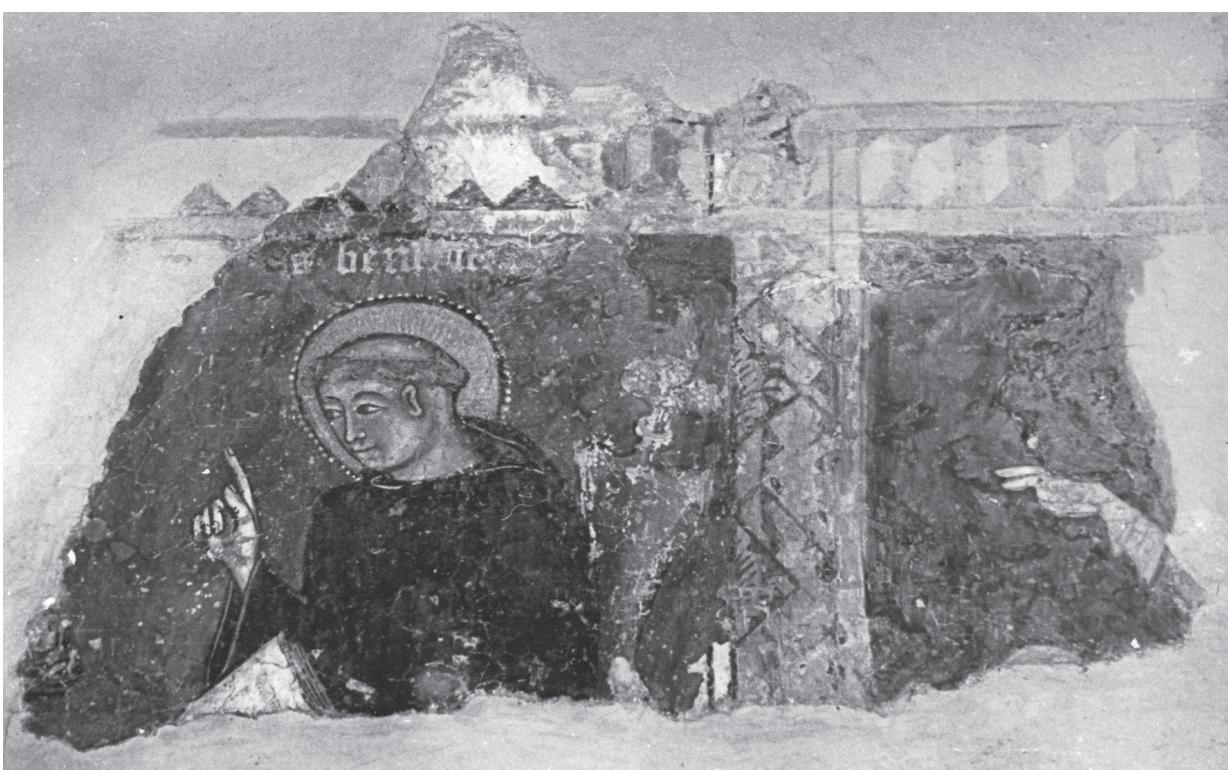
7. Crkva Sv. Brcka, Kalnik, sjeverni zid lađe, Lik sv. Benedikta, stanje nakon radova izvedenih 1952. godine, rekonstrukcija ornamenta s naboranom trakom (Arhiv MK, snimio V. Bradač, 1954; inv. br. 15748, br. neg. I-J-109)

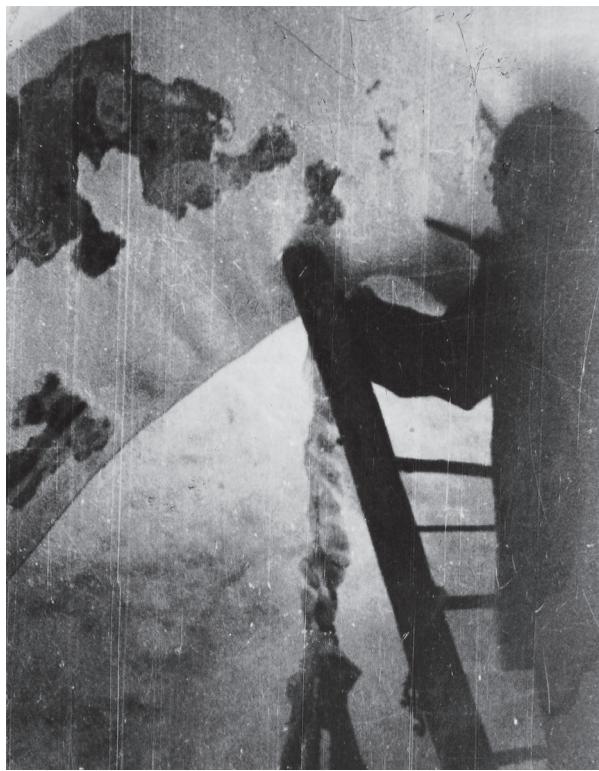
Bio je upoznat i s otkrićem zidnih slika u svetištu crkve Majke Božje Gorske u Loboru, čijoj župi pripada i kapela Sv. Martina.⁴⁸ Nekoliko su godina poslije u svetištu kapele Sv. Martina zidne slike djelomično otkrivene, o čemu svjedoče fotografije prof. Tihomila Stahuljaka (Konzervatorski zavod) i Duška Kečkemeta između 1946. i 1947., koje se čuvaju u Ministarstvu kulture. Na jednoj od njih snimljen je i sam prof. Stahuljak kako uklanja naknadne vaspnene naliče s trijumfalnog luka. (sl. 8)

8. Kapela Sv. Martina, Martinščina, trijumfalni luk, stanje tijekom otkrivanja zidnih slika 1947. godine, (Arhiv M&K, snimio T. Stahuljak, inv. br.: 5025; neg.: I-34-e)

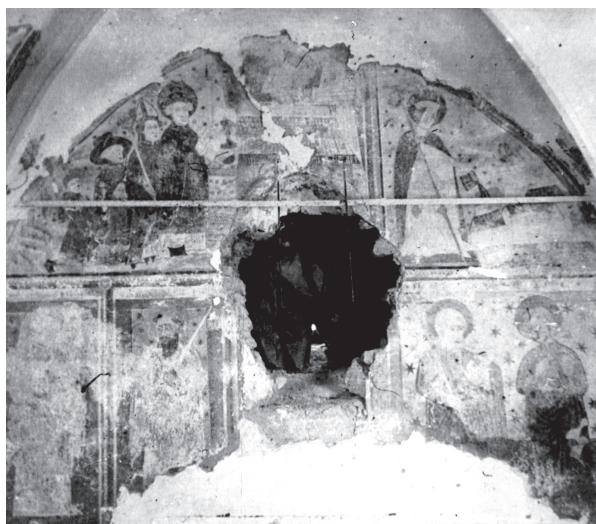
9. Kapela Sv. Martina, Martinščina, istočni zid svetišta, stanje tijekom radova 1948. godine, (arhiv MK, snimio R. Munk, inv. br.: 5982; neg.: I-D-45)
Chapel of St. Martin, Martinščina, the eastern wall of the sanctuary, the 1948 state (archives MC, filmed R. Munk, Inv. no.: 5982, neg.: I-D-45)

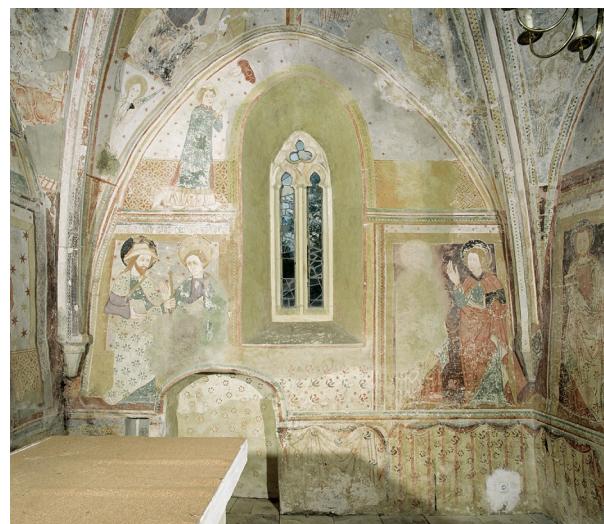
10. Kapela Sv. Martina, Martinščina, južni zid svetišta, zatećeno stanje (fototeka HRZ-a, snimila N.Vasić)
Chapel of St. Martin, Martinščina, the southern wall of the sanctuary, the state found (Croatian Conservation Institute Photo Archive, photo by N. Vasić)

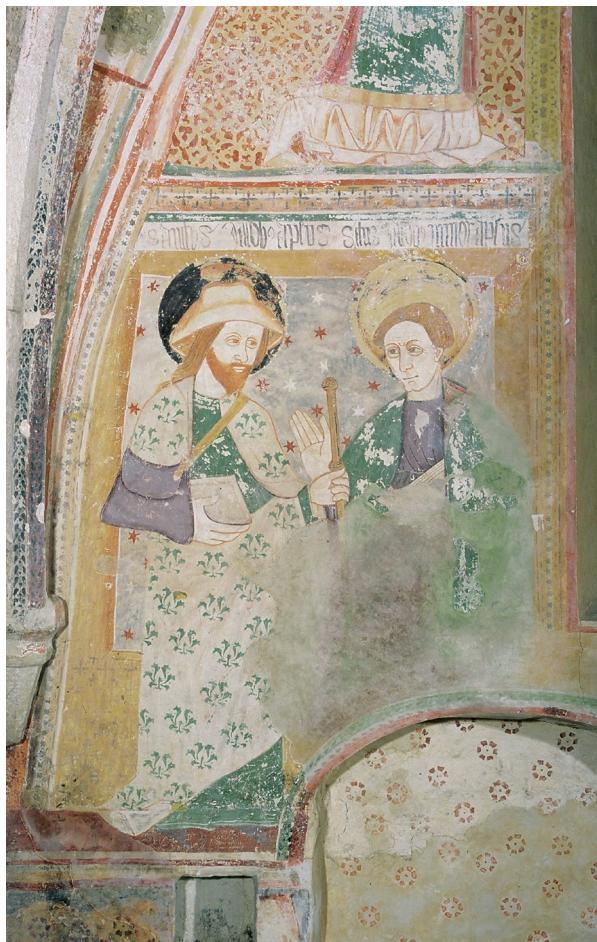
11. Kapela Sv. Martina, Martinščina, južni zid svetišta, prikaz apostola Jakova Starijeg i Jakova Mlađeg, rekonstrukcija slikanog sloja, zatečeno stanje (fototeka HRZ-a, snimila N.Vasić)

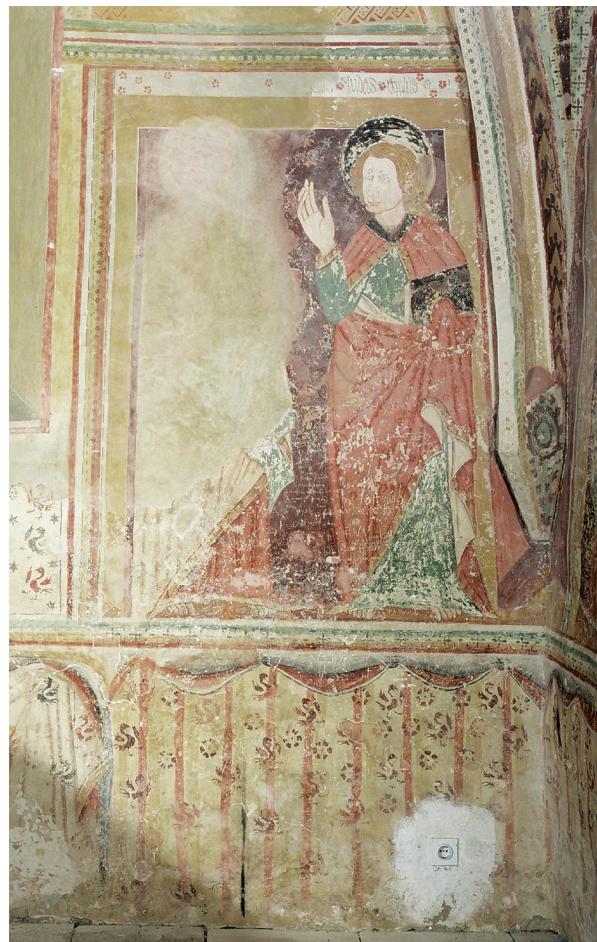
12. Kapela Sv. Martina, Martinščina, južni zid svetišta, prikaz apostola Šimuna(?) i Jude Tadeja, rekonstrukcija slikanog sloja, zatečeno stanje (fototeka HRZ-a, snimila N.Vasić)
