# Konzervacija i restauracija željeznog topa izvađenog iz mora u luci Starog grada na Hvaru

Ivo Donelli

Stručni rad  
Predan 12. 9. 2011.  
UDK 7.025.3/.4:903.22(497.5)

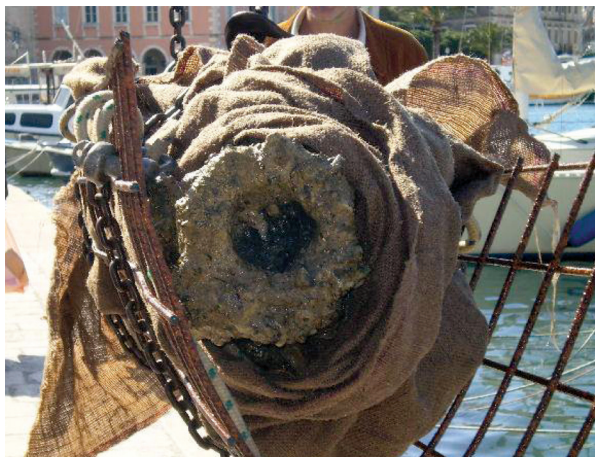
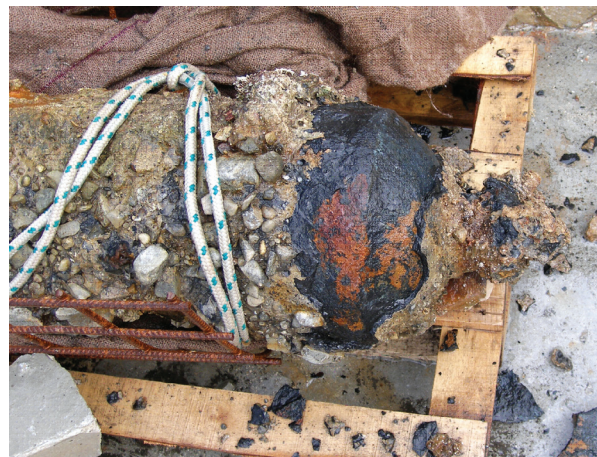
1. a, b Stari grad (Hvar), Željezni top, 17/18. stoljeće, neposredno nakon vađenja iz mora i tijekom uklanjanja sedimentne kore s površine (snimio I. Donelli)

Na samoj površini topa nađeni su živi morski organizmi: razne školjke (pedoče, kamenice i priljepak), zvjezdače i vlasulje. Zbog debelih slojeva mulja, biološki obraštaj nije se uspio uhvatiti za površinu artefakta. Nađen je samo na kamenim konkrementima.

Postupak desalinizacije može se obaviti na više načina: potapanjem predmeta u vodu (destiliranu, deioniziranu ili tekuću), upotrebom različitih pulpa (atapulgita, sepiolit,<sup>8</sup> papirna pulpa), elektro-redukcijom i naposljetku upotrebom kemikalija pretvaranjem topivih soli u netopive (ta metoda primjenjuje se uglavnom u konzervaciji kamena). U našem slučaju top je bio potopljen u bazen s tekućom vodom. Nakon sedam dana top je izvađen iz bazena. Tijekom desalinizacije s površine topa otpali su svi mikroorganizmi, mulj i manji kamenčići. Upotrebom vodene pumpe pod tlakom (20 bara) te dlijeta i čekića skidale su se deblje sedimentne kore i veće kamenje (sl. 1b). Nakon tih zahvata mogao se donekle čitati izgled topa.

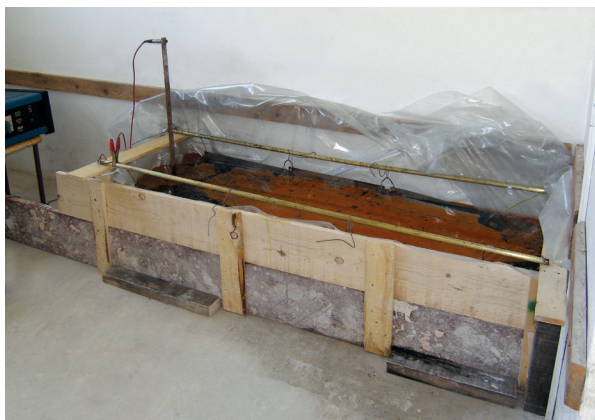
2. Stanje tijekom postupka desalinizacije (snimio I. Donelli)  
Conditions during the desalination process (photo by: I. Donelli)

Također se nakon čišćenja očitavala kruna, odnosno zadnji dio topa. Tragovi grba, ukrasa ili godine izrade nisu nađeni. Top je ponovo vraćen u bazen koji je napunjen do vrha tekućom vodom i proces desalinizacije se nastavio (sl. 2). Vađenje i mehaničko čišćenje te desalinizacija topa trajali su tri mjeseca i sedam dana, dok analize nisu pokazale minimalan postotak natrijeva klorida (NaCl) u vodi.<sup>9</sup> Na taj način uklonjeni su svi konkrementi te se došlo do željeznog oksida na površini topa.

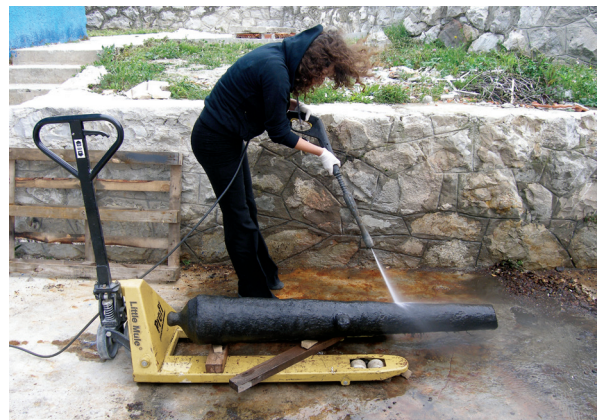
3. Čišćenje površine topa uz pomoć vode pod tlakom (snimio I. Donelli)  
Cleaning the surface of the cannon with the aid of pressurized water (photo by I. Donelli)

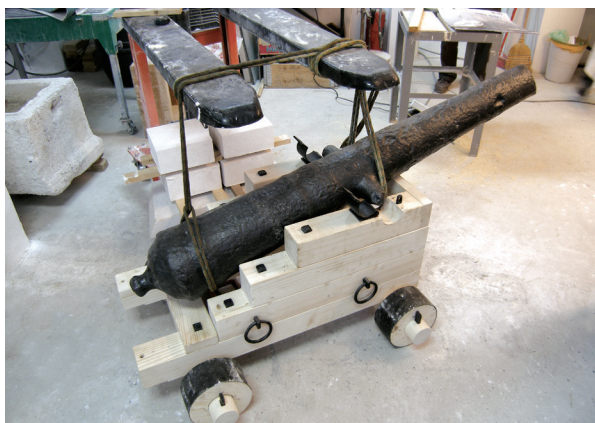
**8.** Postavljanje topa na rekonstruirani drveni „lafet“ (snimio I. Donelli)  
*Mounting the cannon onto the reconstructed wooden carrier (photo by: I. Donelli)*

Završna faza konzervacije i restauracije željeznog topa iz Starog grada bila je montaža na drveni nosač „lafet“. Pri prvom pokušaju montaže primijećeno je da su utori za svornjake široki, da stražnji dio topa, „kruna“, ne leži na prvoj letvi, da su kola široka, a raspon među njima velik i širok. Jednostavno, trebalo je prepraviti nosač. Mjerenjima i stavljanjem topa u vagu (livel) došli smo do sljedećih mjera nosača: dužina 95 cm; visina 45 cm; širina 70 cm. Nakon spajanja svih dijelova, drvena je građa zaštićena premazivanjem fungicidom te lanenim uljem. Nakon sušenja, na drveni smo nosač nanosili sloj vrućeg parafina

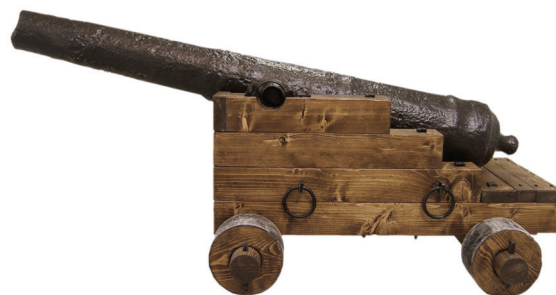
**9.** Stanje nakon dovršenih radova (snimio I. Donelli)  
*State after the completion of works (photo by: I. Donelli)*

pomiješan s grafitnim puderom. Drvo je grijano „fenom“ kako bi parafin i grafit što dublje prodrli u drvo. Na taj je način drvo impregnirano, zaštićeno od vlage i crvotočine, a postignut je i izgled patine. Nakon sušenja, top je postavljen u ležište na drveni nosač (sl. 9). Montirana su kola sa željeznim obručima te su na prečke postavljeni željezni klinovi kao graničnici za sigurnost kola. Postavljene su šarke za koje će se top povezati preko svornjaka s drvenom konstrukcijom, a na bočnim stranama stavljen su po dvije željezne alke kroz koje će biti provučeni konopi. Konzervirani top s drvenim nosačem bio je pripremljen za transport u Stari grad na Hvaru. Stručnjaci su kao primjereno mjesto na kojemu će top biti izložen preporučili arheološki muzej Starog grada. Ondje je top i stajao neko vrijeme dok ga djelatnici muzeja nisu odlučili postaviti na starogradskoj rivi kao „top destinaciju“. S vremenom, zbog svakodnevnog dodirivanja, gaženja i sjedenja na njemu, top je izgubio nešto parafinskog premaza s površine, dok je drveni nosač i dalje u dobrom stanju (sl. 10). ■

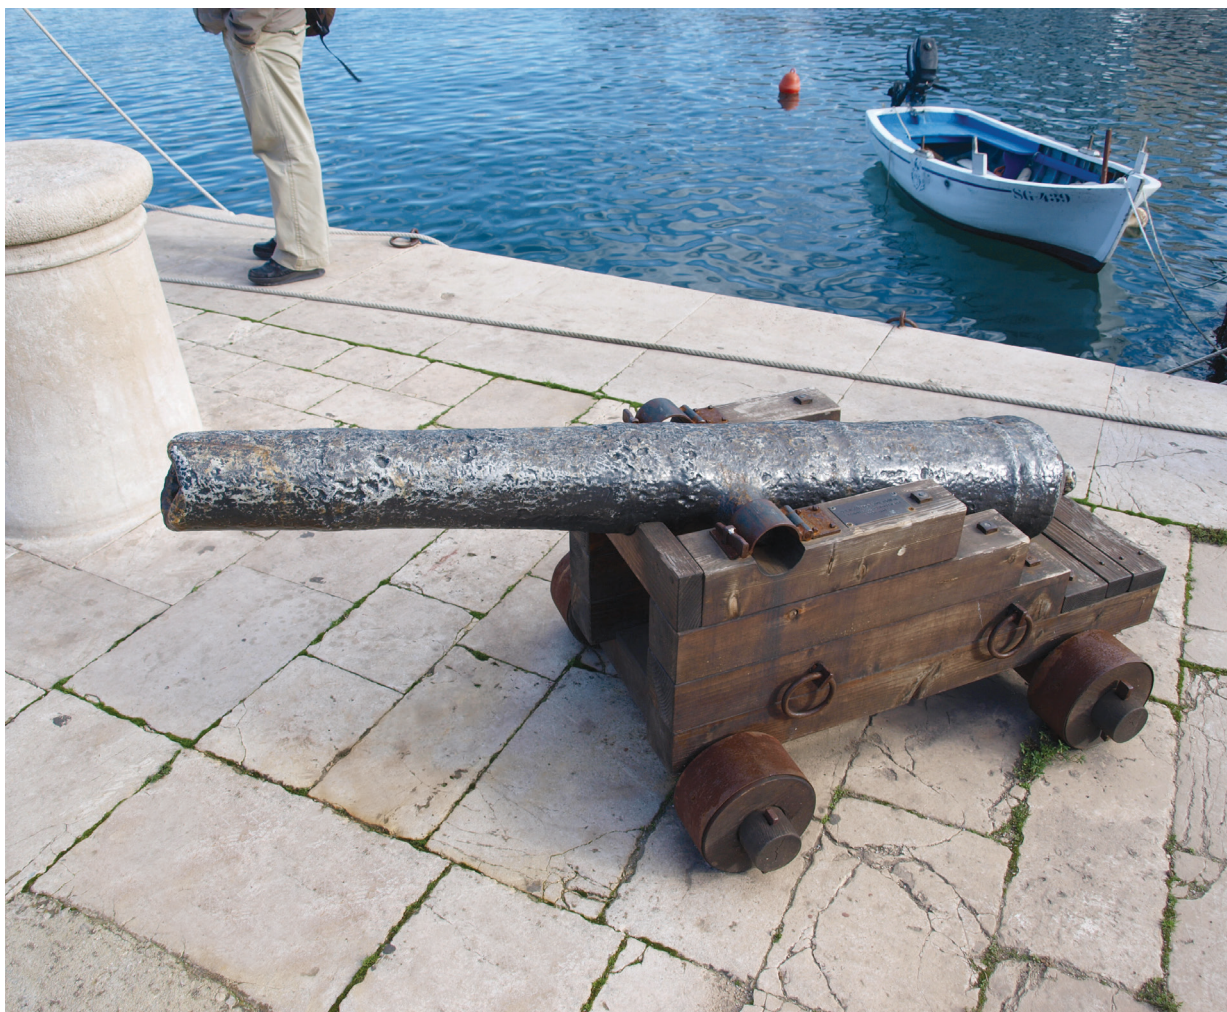
10. Željezni top postavljen na rivu Starog grada na Hvaru (snimio I. Donelli)  
*Iron cannon on the waterfront in the Old Town of Hvar (photo by: I. Donelli)*
