# PORTAL

2/2011

Godišnjak Hrvatskog restauratorskog zavoda

## Radovi u 2010.

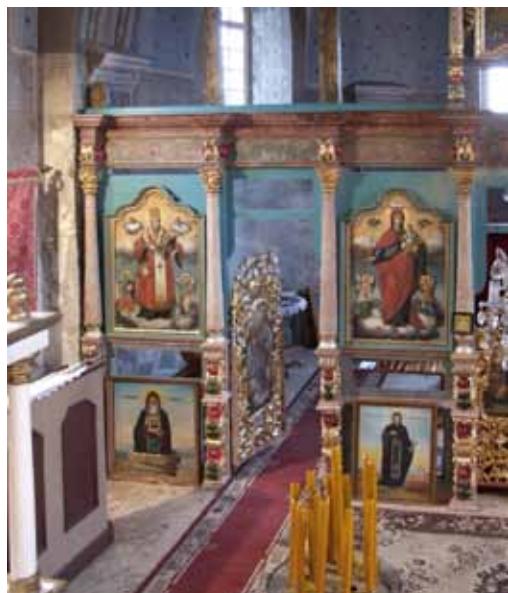
Slika 1. Dio prednje strane ikonostasa nakon radova

Slika 2. Dio stražnje strane ikonostasa nakon radova

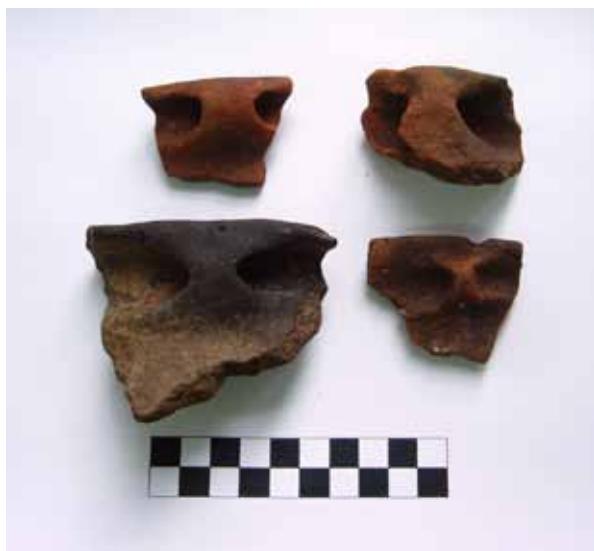
Slika 1. Buje, Markocija – gradina Glavica, ostaci vanjskog bedema

Slika 2. Buje, Markocija – gradina Glavica, dio keramičkog materijala; ručke u obliku slova X

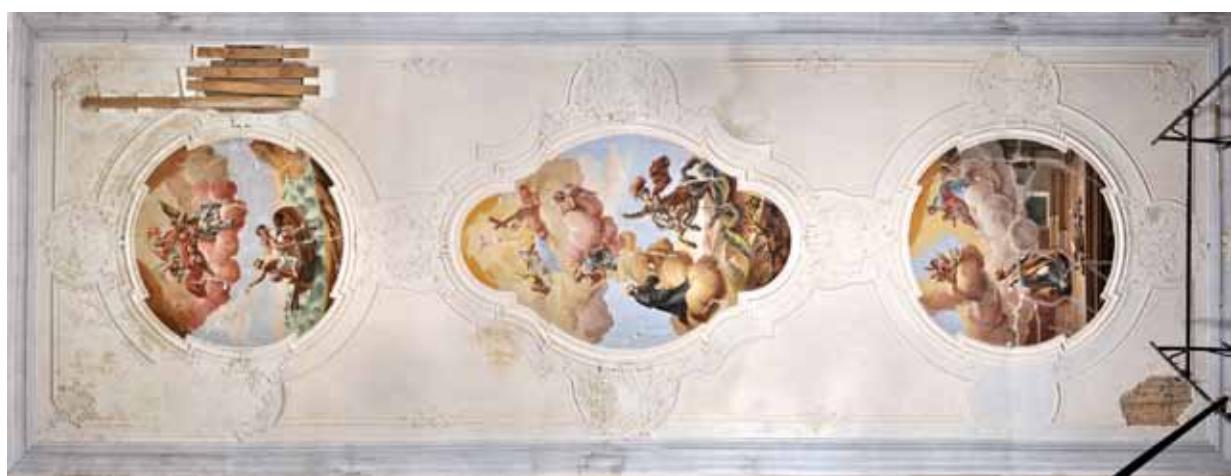
Žbuka stropa na kojem se nalaze štukature i oslik u medaljonima na više se mjesta odvojila od drvenog nosioca stropa. Pažljivim promatranjem i taktilnom provjerom detektirani su dijelovi žbuke koji su se odvojili. Na cijelom stropu prisutne su pukotine, posebno na sjevernom medaljonu čija se žbuka odvojila od nosioca i ulegnula pod vlastitom težinom. Oslik se na pojedinim mjestima praška i odvaja u ljuskicama od podlage. Na nekim mjestima vidljive su pljesni i gljivice. Sunde izvedene u središnjem i manjem južnom medaljonu 2007. godine dokazale su postojanje prethodnog mlađeg oslika u medaljonima. Na sadašnjem osliku pronađeno je ime autora – Matteo Furlanetto – koji se potpisao na jednom od medaljona.

Slika 1. Unutrašnjost prije radova

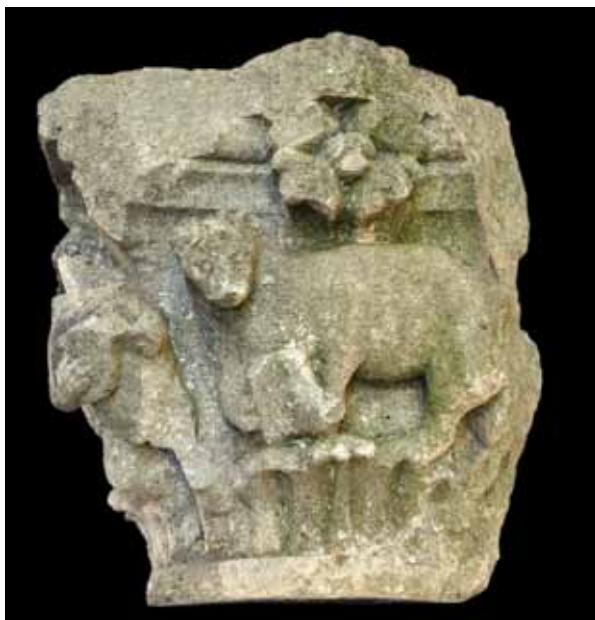
Slika 1. Zatečeno stanje jednoga od triju ulomaka kapitela

Slika 2. Izrada djelomičnih rekonstrukcijskih zahvata nakon spajanja ulomaka u cjelinu

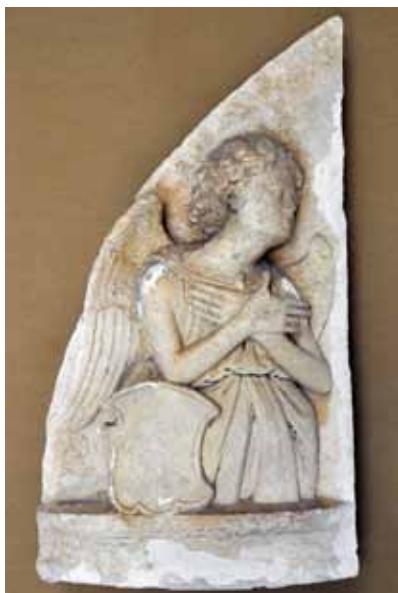
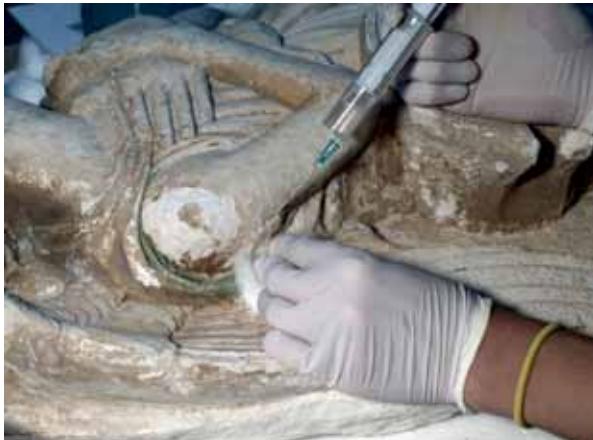
Slika 1. Kameni reljef anđela, zatečeno stanje

Slika 2. Stabilizacija oštećenih dijelova

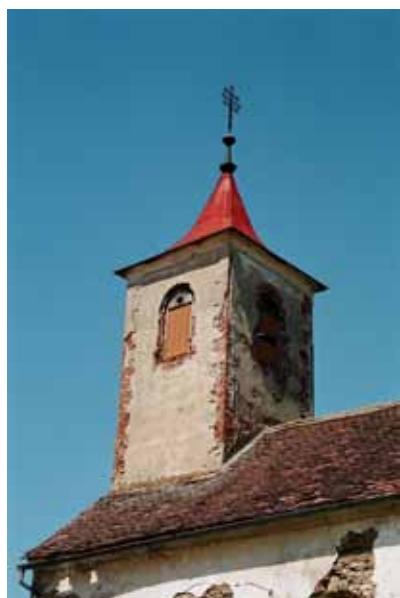
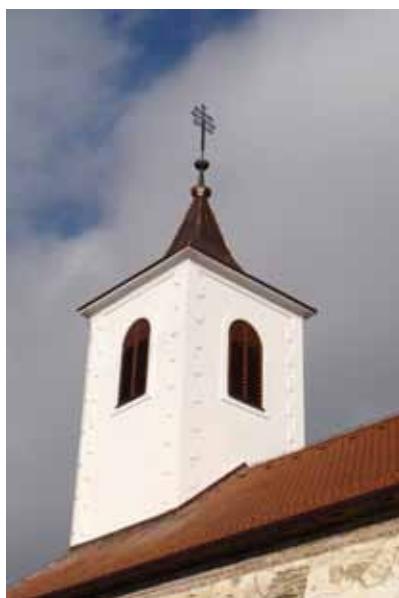
Slika 1. Zvonik kapele prije radova 2007. godine; pogled s jugaistoka

Slika 2. Zvonik kapele nakon radova 2010. godine; pogled s jugaistoka

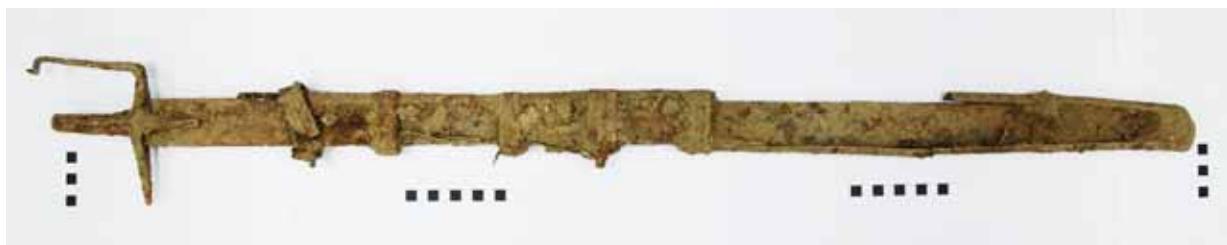
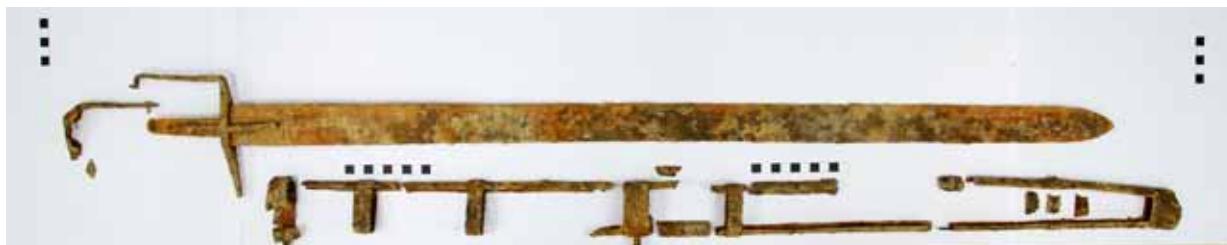
Slika 1. Visoko, utvrda Čanjevo, željezni mač prije restauriranja

Slika 2. Visoko, utvrda Čanjevo, željezni mač tijekom procesa restauriranja
