Slika Bartolomea Vivarinija iz Velog Lošinja: model zaštite u neprimjerenim mikroklimatskim uvjetima

Pavao Lerotić

Hrvatski restauratorski zavod
Odjel za štafelajno slikarstvo
Zmajevac 8, Zagreb
plerotic@h-r-z.hr

Pregledni rad
Predan 10. 12. 2012.

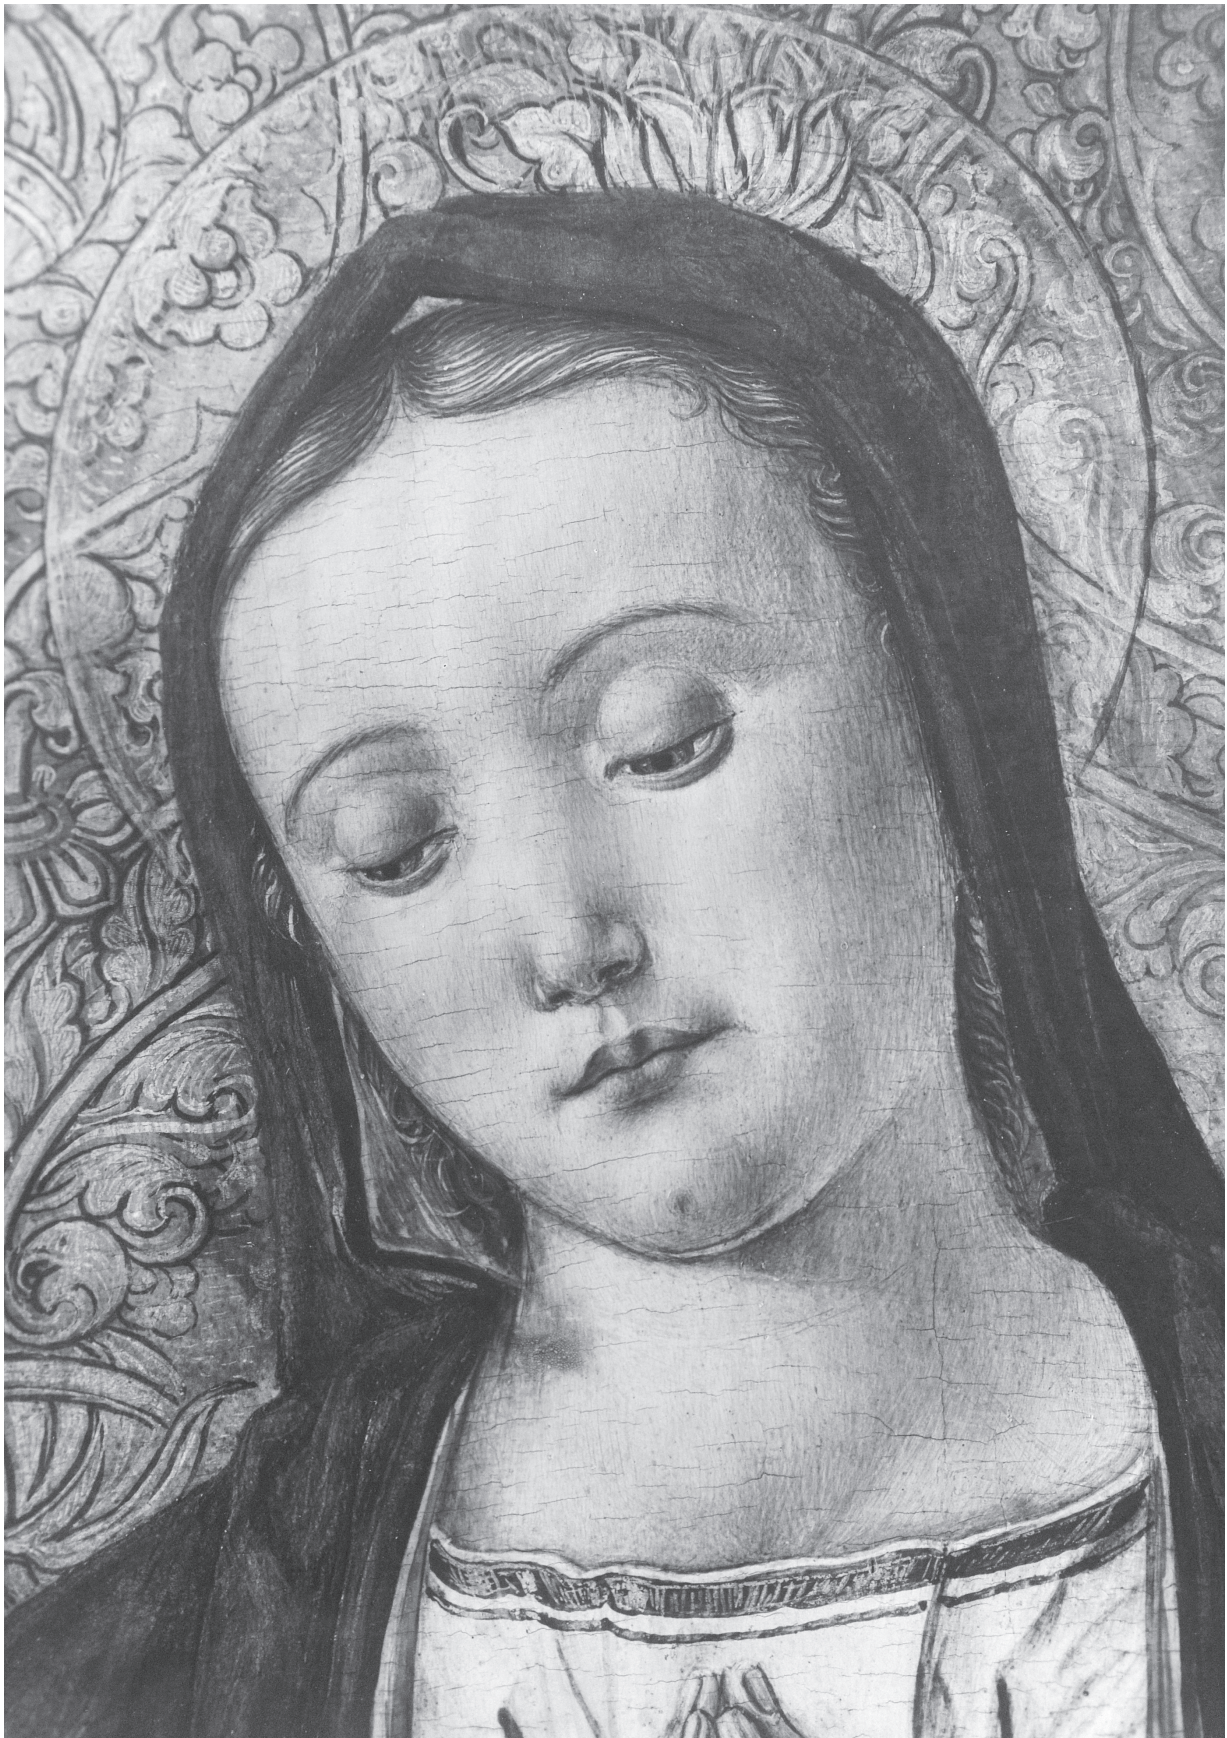
3. Bartolomeo Vivarini, Bogorodica s Djetetom i svecima. Detalj stanja prije Prvog svjetskog rata, vjerojatno nakon dovršetka restauratorskih radova 1905. godine. (pismohrana Strossmayerove galerije starih majstora, Zagreb)
Bartolomeo Vivarini, Virgin and Child with Saints. Detail before World War I, probably after restoration in 1905 (archives of The Strossmayer Gallery of Old Masters, Zagreb)

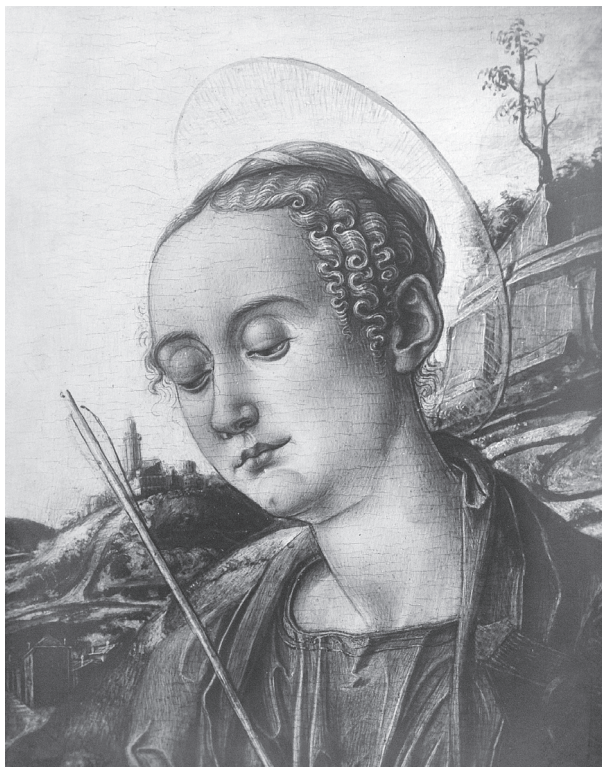
4. Detalj stanja prije Prvog svjetskog rata, vjerojatno nakon dovršetka restauratorskih radova 1905. godine. (pismohrana Strossmayerove galerije starih majstora, Zagreb)
Detail before World War I, probably after restoration in 1905 (archives of The Strossmayer Gallery of Old Masters, Zagreb)

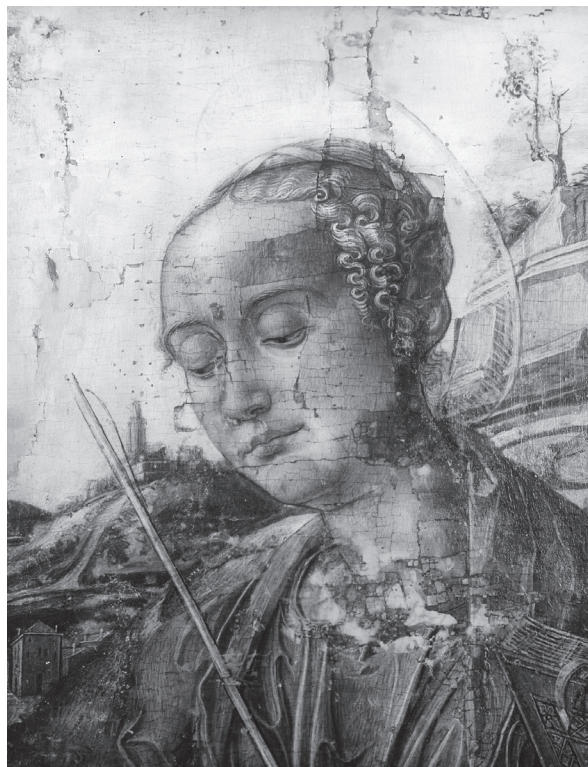
5. Detalj s prikazom sv. Uršule tijekom restauratorskih radova 1968. godine (fototeka HRZ-a).
Detail depicting St. Ursula during restoration in 1968 (Croatian Conservation Institute Photo Archive).

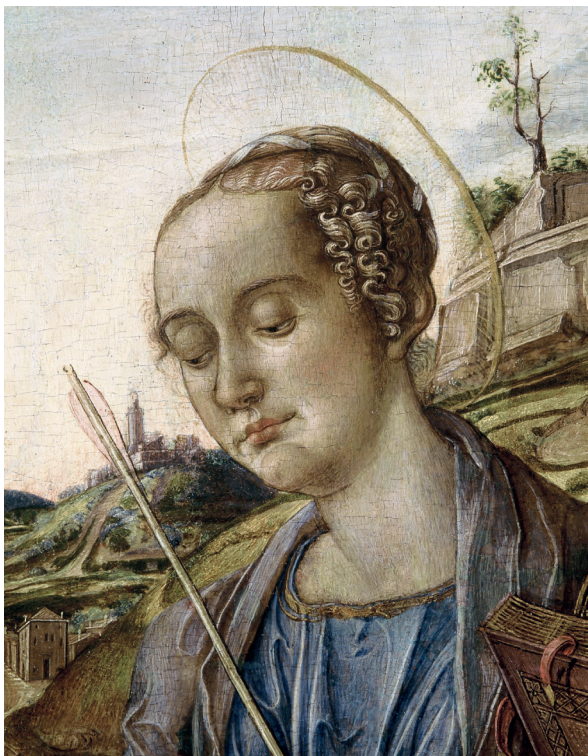
6. Detalj s prikazom sv. Uršule nakon restauratorskih radova dovršenih 2001. godine (fototeka HRZ-a snimio V. Barac).
Detail depicting St. Ursula after conservation in 2001 (Croatian Conservation Institute Photo Archive, photo by V. Barac).

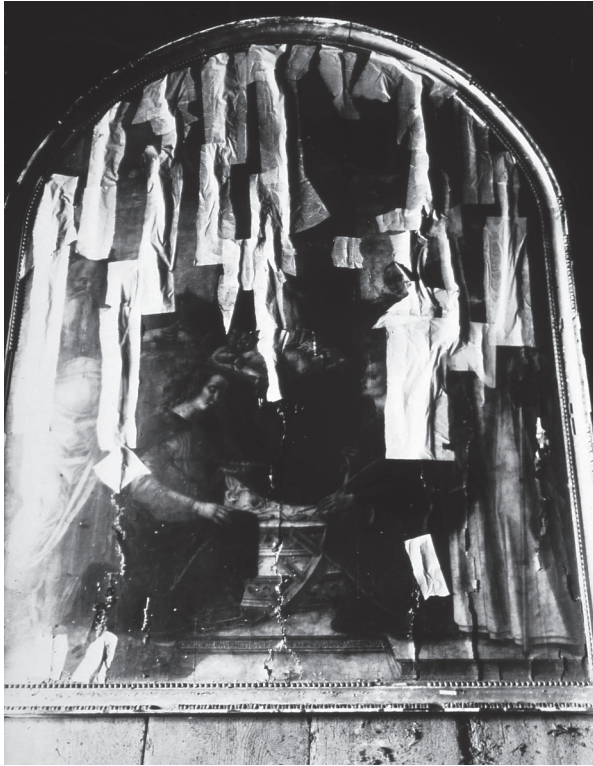
7. Zatečeno stanje slike 1948. godine u sakristiji župne crkve Sv. Antuna Opata u Velom Lošinj (fototeka HRZ-a).
Condition of the painting in 1948, as found in the sacristy of the Parish Church of St. Anthony the Abbot in Veli Lošinj (Croatian Conservation Institute Photo Archive).

„Daska je uslijed vlage i naglog sušenja ispucala i stisla se. Boje su se zajedno s podlogom nadigle, ispucale i počele otpadati, i to po cijeloj površini slike. Neki manji dijelovi boje su izgubljeni. Daske iz kojih je slika sastavljena su

se razlijepile i razišle. Slika je na licu mjesta provizorno učvršćena voskom, spakirana i poslana u Zagreb u Rest. Zavod. Tu je podloga i boja konačno učvršćena i slijepljena za dasku. Daska je parketirana. Slika kitana i retuširana temperom i damar bojom. Konačno lakirana damarom. Parketažu proveo Z. Wyroubal a sve ostale radove Slavka Dekleva.“¹⁹ U zapisniku Komisije za preuzete slike B. Vivarinija, JAZU od 14. svibnja 1948. godine, u kojoj su bili Ljubo Babić, Zvonimir Šenoa i Zvonimir Wyroubal navodi se loše stanje pale koja je, iako transportirana u drvenom sanduku, „(...) na poledini morala biti učvršćena poprečnim letvama, koje su šarafima pričvršćene radi transporta. Daske iz kojih se slika sastoji su dosta elastične. Cijela se slika svija, pa je postojala opasnost da se slomi.“²⁰

Već sljedećega mjeseca, u travnju 1948. godine, restoratori Stanislava Dekleva i Zvonimir Wyroubal dolaze u Veli Lošinj da provedu radove primarne konsolidacije radi prenošenja vrlo oštećene Vivarinijeve pale u Zagreb. Nije poznato koji je materijal upotrijebljen za zaštitu lica slike koja je provedena u Lošinj nakon što su se pojavila oštećenja, a koji su restoratori zatekli. Na fotografiji načinjenoj *in situ* 1948. godine, u trenutku kada je bila smještena u vodoravnom položaju na podu tavana iznad sakristije, vidljivo je da su trake tankog papira uglavnom prijanjale uz ravne i neoštećene dijelove boje uz rubove vertikalnih pukotina. (sl. 7) Zone odignutih čestica boje nisu, međutim, bile sasvim učvršćene, nego se dio njih slobodno pomicao, kotrljao i mrvio u zračnom jastuku između papirnatih traka i drvene podloge slike. Premda nisu poznati ni detalji postupka kojim je Stanislava Dekleva učvrstila odignute dijelove boje za nosilac pripremajući sliku za transport u Restauratorski zavod, iz njezina izvješća saznajemo da je za konsolidaciju upotrijebila vosak.¹⁸ Izvješće o izvedenim restauratorskim radovima iz 1949. godine donosimo u cijelosti:

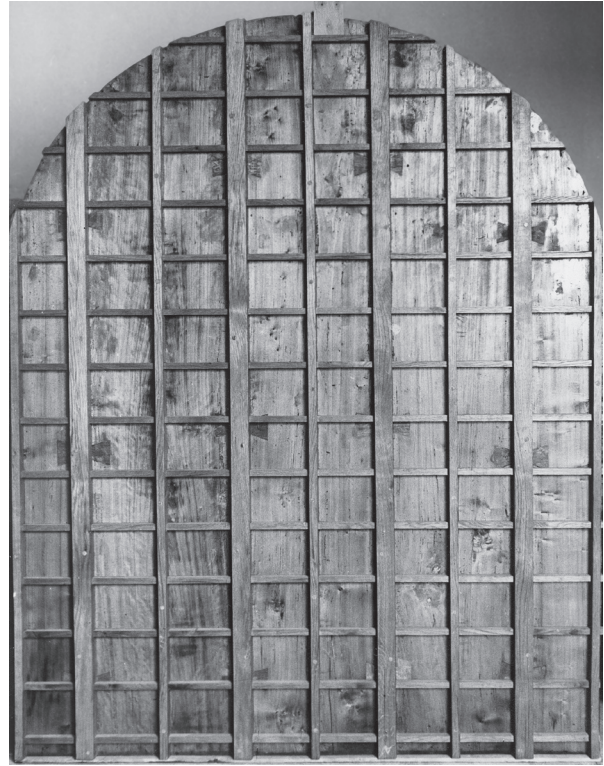
8. Poledina slike s parketažom izvedenom 1949. godine u Restauratorskom zavodu JAZU u Zagrebu (fototeka HRZ-a).
Rear side of the painting with the parquetry made during the 1949 treatment at the Conservation department of the Croatian Academy of Sciences and Arts in Zagreb (Croatian Conservation Institute Photo Archive).

Samo nanošenje i „peglanje“ konsolidanta na lice slike te izrada i lijepljenje parketaže na poleđinu, nisu bili dovoljni da saniraju trajno oslabljenu vezu preparacije i nosioca te da zaustave pojavu novih odizanja i gubitaka fragmenata slikanog sloja.

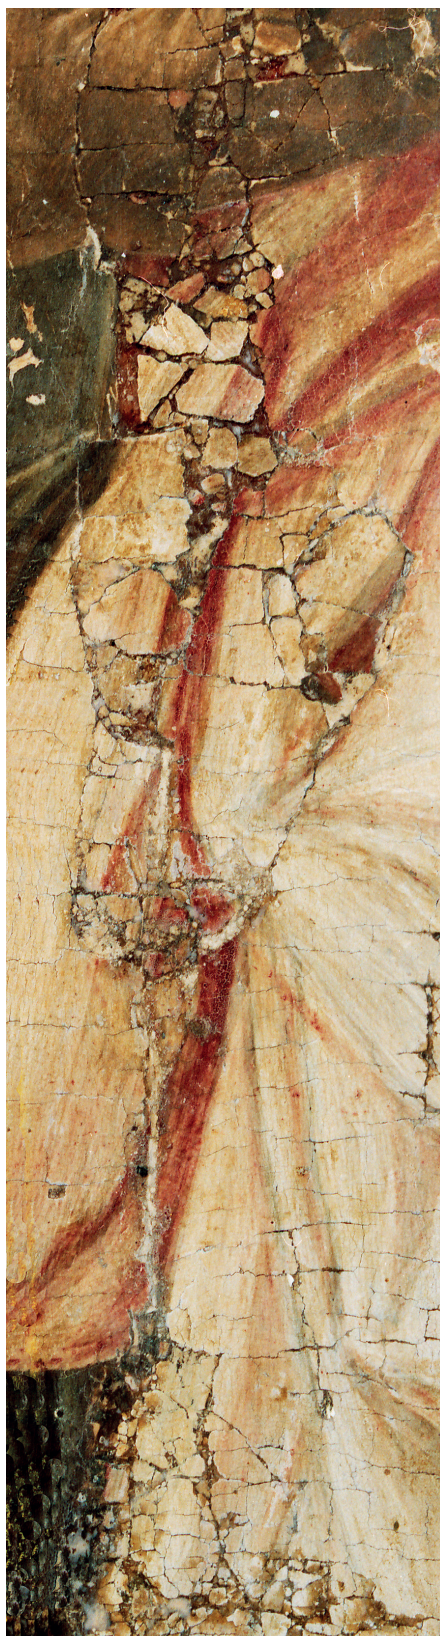
9. Detalj tijekom restauratorskih radova s karakterističnim oštećenjima; nepravilno zalijepljeni komadići boje i čestice zdrobljene preparacije (fototeka HRZ-a, snimio V. Barac).
Detail in the course of conservation with characteristic injuries; improperly glued pieces of paint and particles of crushed preparation (Croatian Conservation Institute Photo Archive, photo by V. Barac).

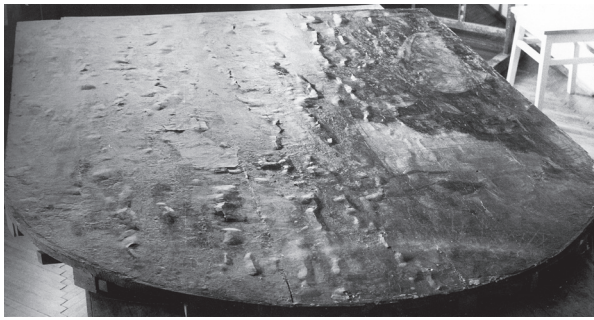
10. Stanje slike 1968. godine; vidljive su brojne nove podbuhline i odvajanje velikih zona slikanog sloja s drvenog nosioca (fototeka HRZ-a).

Dvadesetak godina poslije na Vivarinijevoj su pali ponovno ustanovljene brojne podbuhline i odvajanja slikanog sloja s drvenog nosioca, iako slika od 1949. nije bila pomicanja s izvornog mjesta u crkvi. (sl. 10) U svibnju 1967. godine ponovno je transportirana u Restauratorski zavod JAZU-a, a konzervatorsko-restauratorske radove proveli su restauratori Ivo Lončarić, Lela Čermak i stolar Stjepan Gorup. U sačuvanom izvještaju kratko je opisano ugroženo stanje umjetnine: „Slika (je) maksimalno upropaštena, restaurirana 1948. u Restauratorskom zavodu. Uzrok propasti II. svjetski rat (slika bila zbog bombardiranja stavljena u grobnicu iz koje je preneglo bila stavljena u suhu prostoriju). Naglo sušenje bilo je uzrok propasti. Nestručni postav i atmosferilije uzrok su sadašnjem stanju slike.“²² U tim naizgled proturječnim rečenicama zapravo su navedeni najvažniji uzroci za koje možemo reći da su ravnopravno pridonijeli „maksimalno upropaštenom“ stanju slike. Spominje se, premda ne i primjerenim redoslijedom, restauracija 1948. godine, Drugi svjetski rat, preneglo sušenje, nestručni postav te atmosferilije.

Novi su restauratorski radovi trajali od studenoga 1968. do lipnja 1969. godine, točnije 600 radnih sati, a metodološki su bili identični prethodnima. Za konsolidaciju odignutih fragmenata korištena je voštana masa koja je toplinski aktivirana špatulom. U opisu radova spominje se čak i „bušenje rupa“ u slikanom sloju da bi se u nabuhline injektiralo ljepilo i time zaustavilo otpadanje. Načinjena je nova parketaža, a sva oštećenja na kraju su retuširana „slobodnim šrafom“. (sl. 11) Slika je još jedanput vraćena na isto mjesto na zapadnom zidu crkve, u nišu iznad bočnih ulaznih vrata.

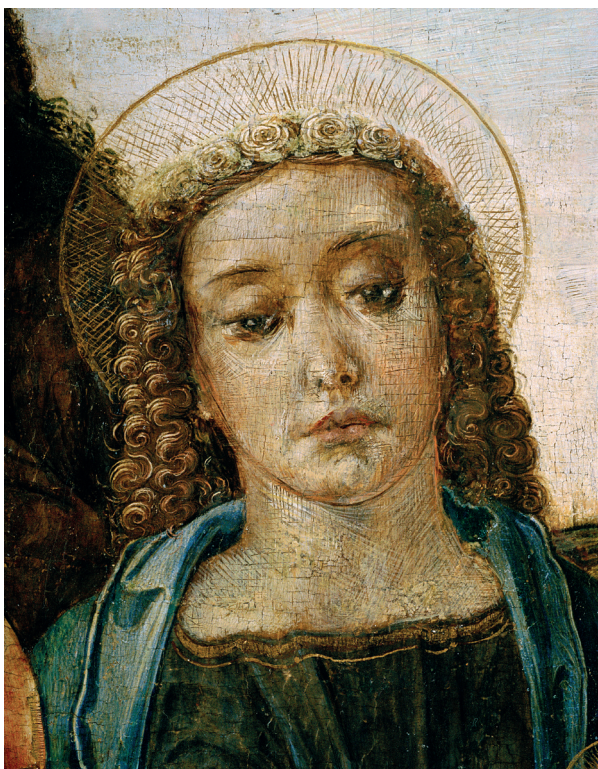
11. Detalj sv. Janje koji pokazuje način retuširanja oštećenja i izgled pale nakon dovršenih radova 1969. godine (fototeka HRZ-a).
Detail of St. Agnes showing the method of retouching and the appearance of the altarpiece after the 1969 restoration (Croatian Conservation Institute Photo Archive)

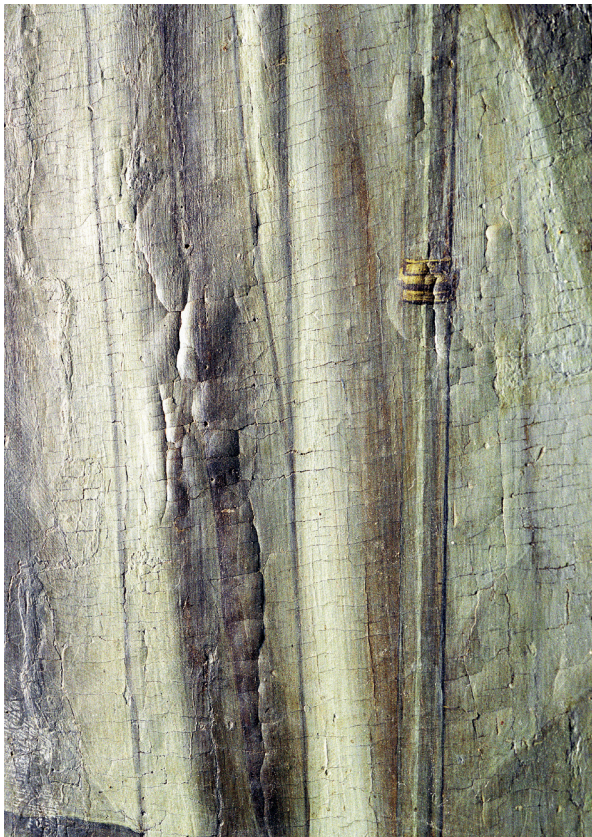
Budući da sljedećih godina nije učinjeno ništa što bi utjecalo na mikroklimatske uvjete ili poboljšalo „nestručan postav“ umjetnine, na slici su, kao i prije, opet evidentirana odignuća preparacije s bojom, što je potaknulo nove, nužne restauratorske radove. (sl. 12) Ti su radovi provedeni u Hrvatskom restauratorskom zavodu od 1999. do 2001. godine, a vodila ih je restauratorica Nelka Bakliža

12. Detalj prije restauratorskih radova 1999. - 2001. godine koji dokumentira nova odignuća slikanog sloja (fototeka HRZ-a, snimio V. Barac).

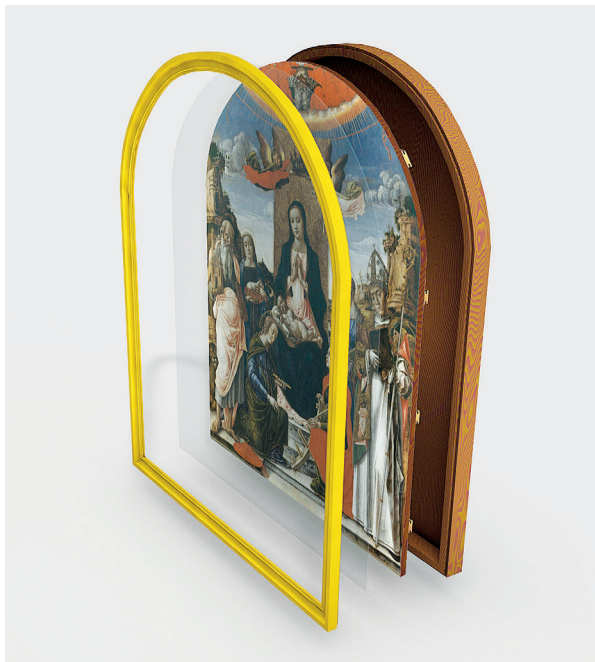
13. Prikaz konstrukcije mikroklimatske vitrine (dokumentacija HRZ-a, autor ilustracije O. Šuman).

Dobiveni rezultati mjerenja u maketi potvrdili su mogućnost stabilnog mikroklimatskog okruženja za Vivarinijevu palu unutar vitrine, s prosječnim godišnjim vrijednostima relativne vlažnosti zraka od 55 do 75% i temperature od 15 do 25 °C. U prvim mjesecima 2010. godine počela je izrada vitrine u potrebnoj veličini. Izrađena je prema nacrtu koji su pripremili restauratori Orest Šuman i Pavao Lerotić, uz tehničku izvedbu u stolarskoj radionici HRZ-a, na čemu su bili angažirani stolari Dragutin Furti i Veljko Bartol. Vitrina je načinjena od dva jednostavna dijela: drvenog sanduka za sliku i ostakljenog ukrasnog okvira koji ga zatvara. Sanduk u koji je slika smještena nije vidljiv s prednje strane, sastavljen je od više uspravno postavljenih letvica debljine 1,5 cm (ariš) spojenih bez lijepljenja utorom i perom na bočnim stranicama, kako bi time bila omogućena postupna izmjena vanjskog i unutarnjeg zraka. (sl. 13) Drugi, vidljivi dio vitrine bio je izvorni ukrasni okvir na koji je učvršćeno posebno muzejsko, nereflektirajuće staklo s uv filtrom (proizvođač: „Schott“, tip „Mirogard–protekt“, laminirano zaštitno staklo debljine 6 milimetara).

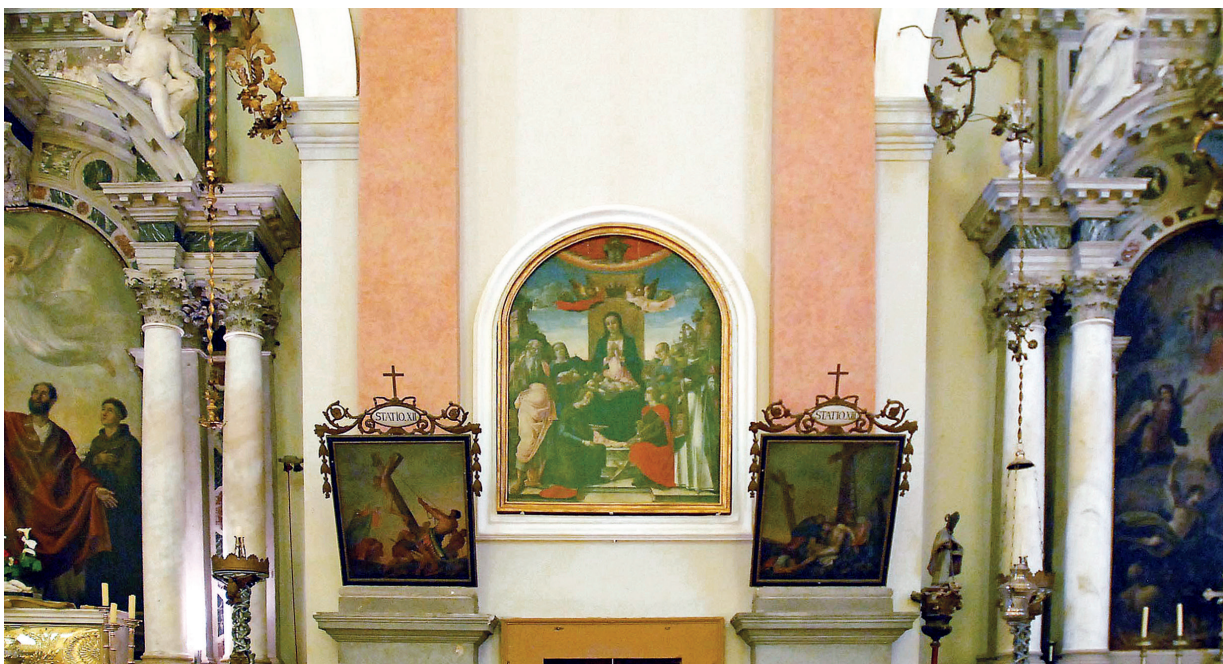
14. Slika u vitrini nakon postavljanja na njeno mjesto u crkvi Sv. Antuna Opata u Velom Lošinj (fototeka HRZ-a, snimio P. Lerotić).
 Painting in the display case after being mounted in its place in the church of St. Anthony the Abbot in Veli Lošinj (Croatian Conservation Institute, photo by P. Lerotić)

U prvim danima travnja 2010. godine Vivarinijeva pala i nova vitrina transportirane su u Veli Lošinj i montirane u crkvu Sv. Antuna Opata, u nišu iznad zapadnih vrata. U želji da se olakša moguće naknadno demontiranje cijele konstrukcije koja je sa slikom dosegla nezanemarljivu težinu, vitrina je postavljena u odvojenim segmentima. Najprije je učvršćen sanduk, nekoliko centimetara odmaknut od zida da bi se osiguralo strujanje zraka i izbjegao neposredan dodir vanjske stijenke vitrine i površine zida.

U njega je zatim smještena slika i na kraju je pričvršćeno staklo u ukrasnom okviru, nekoliko milimetara odmaknuto od slikane površine, koje je posebnim držačima radi statičkog rasterećenja sanduka dodatno učvršćeno u zid. Izgled cijele instalacije osim diskretne refleksije svjetla koje na staklo dopire s prozora na suprotnom zidu crkve ne razlikuje se od izvornog smještaja slike u posebnom ležištu na zidu. (sl. 14)

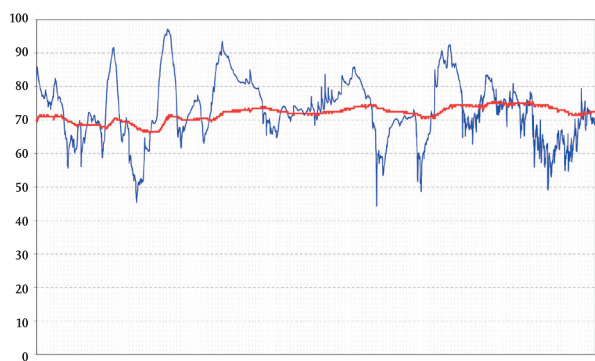
15. Rezultati mjerenja relativne vlažnosti zraka u crkvi (plava krivulja) i unutar vitrine (crvena krivulja). Prikazano mjerenje provedeno je u periodu od 16.11.2010 do 15.4.2011. godine

U vitrinu je na kraju, prema izračunatom volumenu zraka, postavljen potreban broj folija impregniranih silica-gelom („Art-sorb“) čija je zadaća da potpomognu u održavanju stabilnijih mikroklimatskih uvjeta u zatvorenom prostoru, zatim mjerač temperature i relativne vlažnosti zraka, te još jedan izvan vitrine. Uz pomoću dvaju instrumenata bilo je moguće usporedno praćenje vrijednosti unutar vitrine i prostora u crkvi. Rezultati mjerenja podudaraju se s vrijednostima dobivenim tijekom proba provedenih 2009. godine. Izmjerena relativna vlažnost zraka unutar vitrine uravnoteženo je pratila srednju prosječnu vrijednost turbulentnih oscilacija vanjskog zraka. Višestruka zaštita djelovanjem higroskopskih materijala: drvenog sanduka, „Artsorba“ i samog drvenog nosioca slike uspijevala je znatno ublažiti nagle promjene od nekoliko desetaka postotaka vlažnosti zraka u crkvi. Prosječna godišnja relativna vlažnost unutar vitrine kreće se od 55 do 75% sa stabilnim razdobljima u trajanju od više mjeseci uz maksimalne oscilacije od samo nekoliko postotaka. (sl. 15, 16)

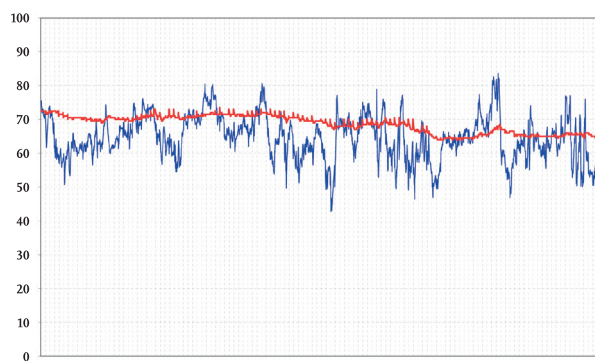
16. Rezultati mjerenja relativne vlažnosti zraka u crkvi (plava krivulja) i unutar vitrine (crvena krivulja). Prikazano mjerenje provedeno je u periodu od 1.5. do 1.9.2011. godine
