# PORTAL

**4/2013** Godišnjak Hrvatskog restauratorskog zavoda

## Radovi u 2012. godini

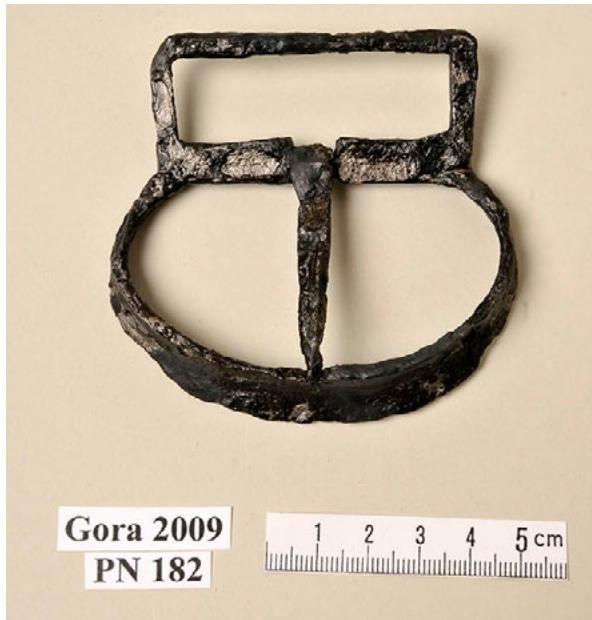
Slika 1. Željezna kopča, stanje nakon radova

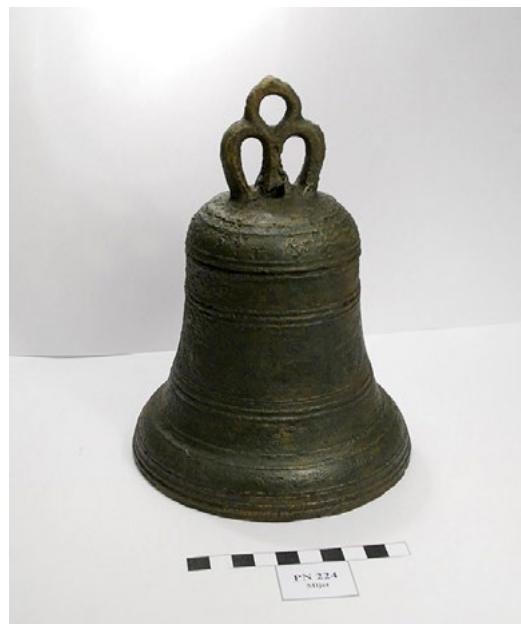
Slika 1. Brončano zvono, stanje prije radova

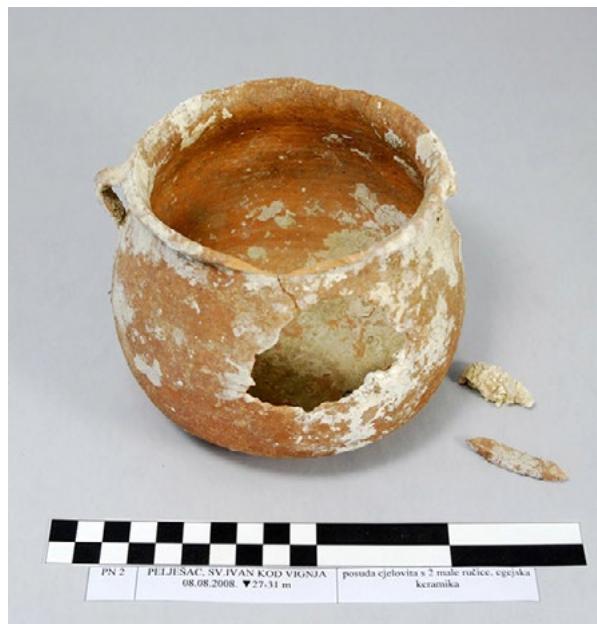
Slika 1. Keramička posuda, stanje prije radova

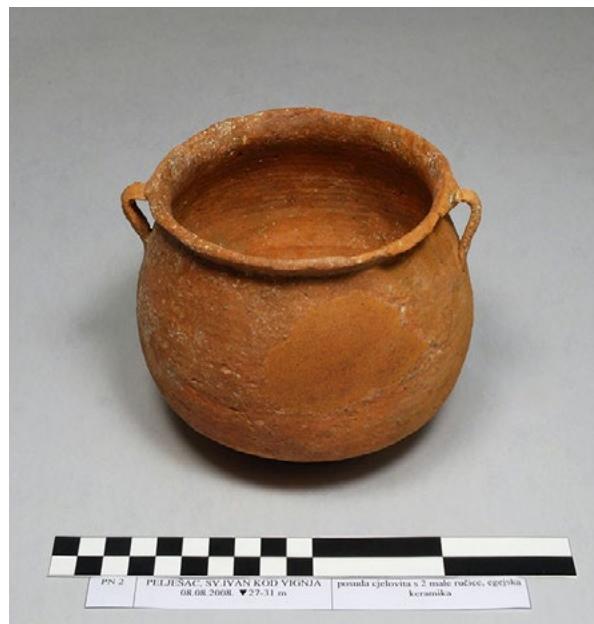
Slika 2. Keramička posuda, stanje nakon radova

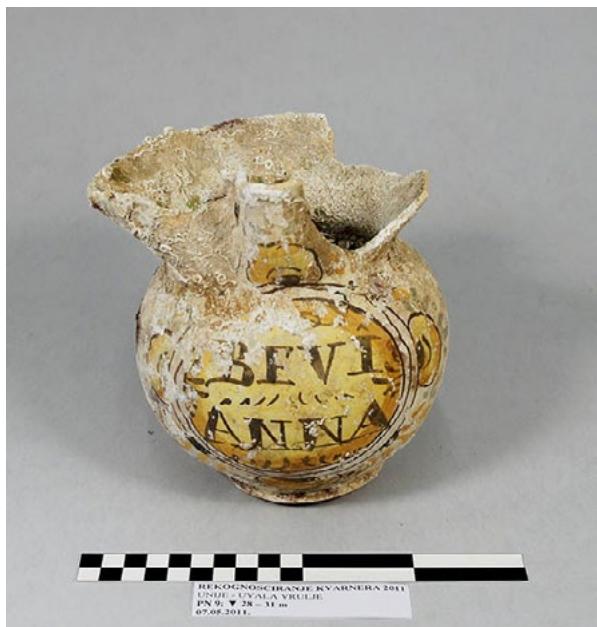
Slika 1. Vrč, stanje prije radova

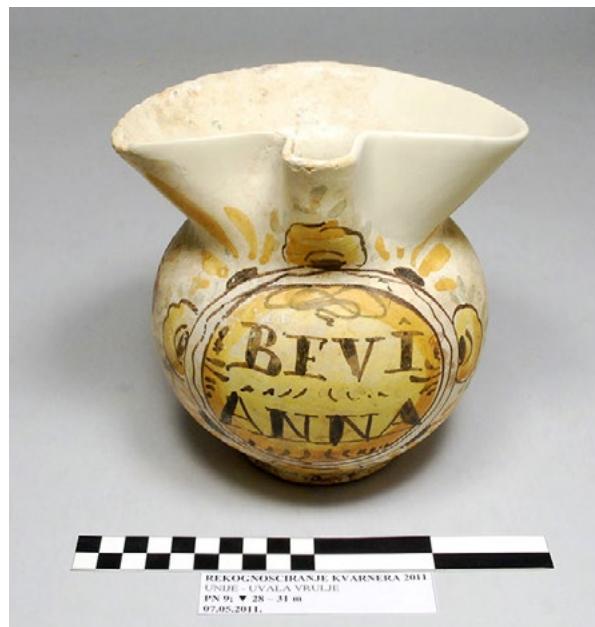
Slika 2. Vrč, stanje nakon radova

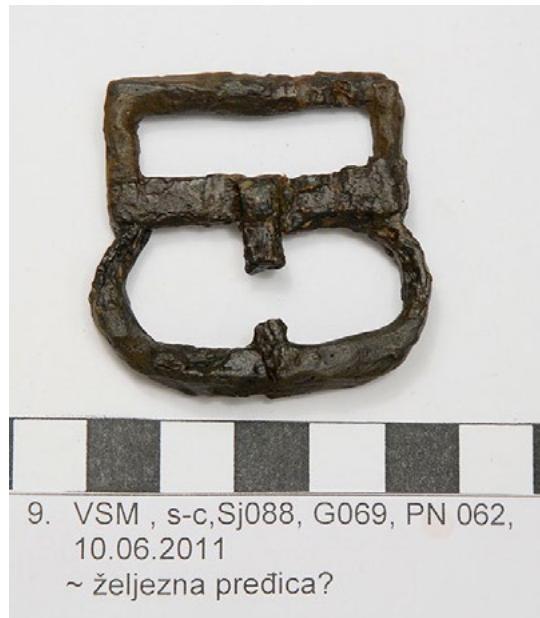
Slika 1. Željezna pojasna kopča, stanje prije radova

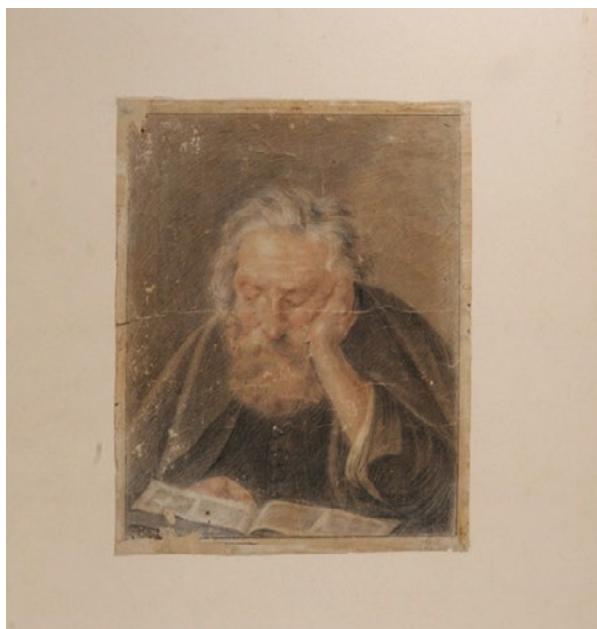
Slika 1. *Starac nad knjigom*, stanje prije radova

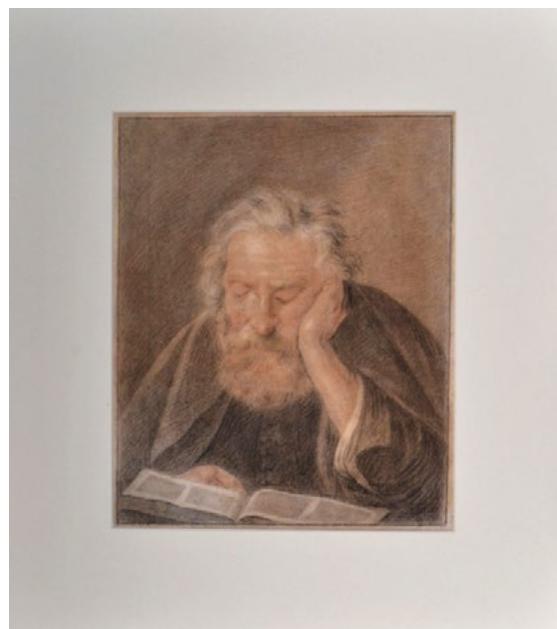
Slika 2. *Starac nad knjigom*, stanje nakon radova
