# Prilog za daljnje istraživanje Medvedgrada

Hrvoje Malinar

**SAŽETAK:** Članak donosi sažeti prikaz dosadašnjih radova i spoznaja o Medvedgradu. Uz navođenje podataka iz provedenih konzervatorsko-restauratorskih radova, raspravljeni su mogući uzroci rušenja Medvedgrada: potres, požar i eksplozija baruta. Razmatra se i postojanje istočne kule čiji je prostor do sada uglavnom bio smatran stambenim dijelom istočnog palasa. To se temelji na prikazima više očuvanih fotografija i crteža iz prijašnjih razdoblja, te prema današnjem stanju, obliku i funkciji koju je ta kula imala u prvoj etapi gradnje sjevernog dijela utvrde. U zaključku se raspravlja o mogućnostima budućih konzervatorskih radova na Medvedgradu.

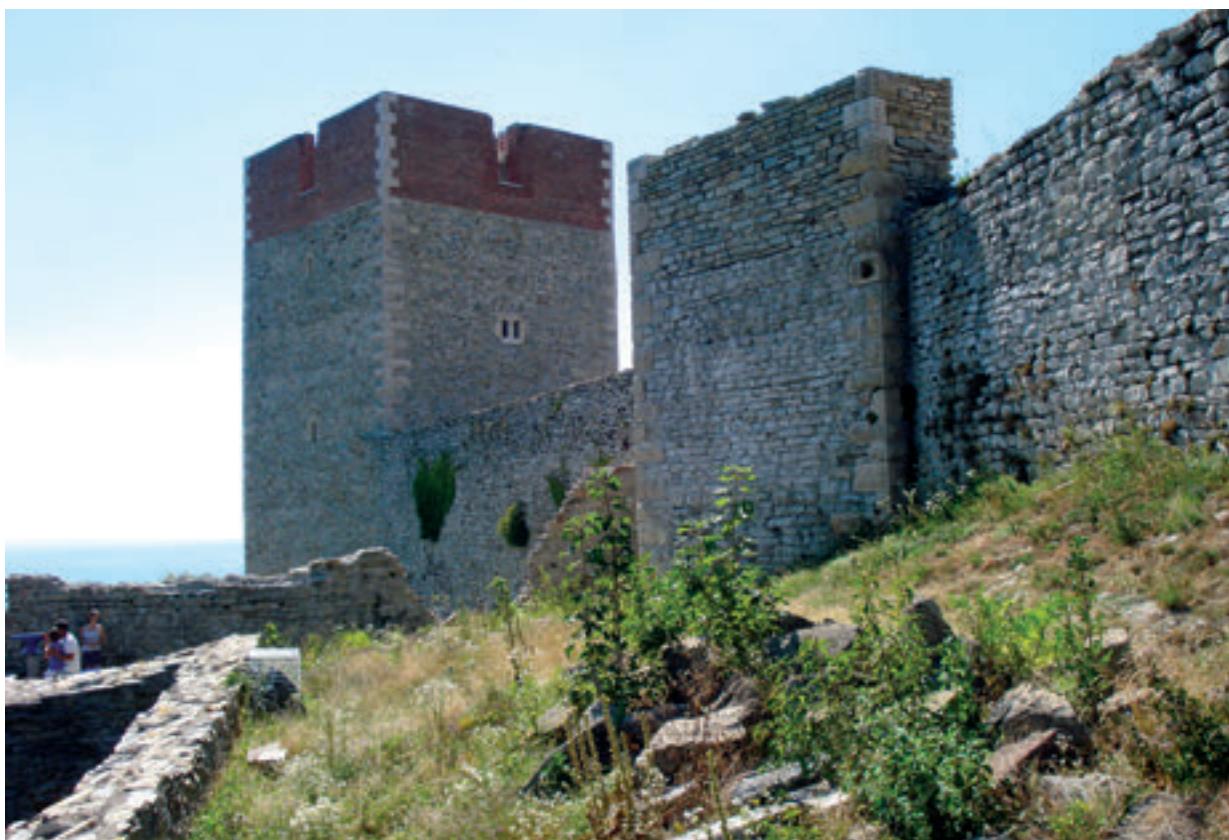
**8.** Današnji izgled donjeg dijela istočne kule. Lijevo je rekonstruirana južna branič-kula (snimio H. Malinar).

*Present appearance of the bottom portion of the eastern tower. On the left is the reconstructed southern defensive tower (photo by H. Malinar)*

Istočna se kula može uočiti i na rekonstrukcijama Gj. Szabe i B. Šenoe (**sl. 6 i 7**). Na starim panoramskim snimkama sa zapada, istočna kula dominira visinom u odnosu na okolne obrambene zidove,<sup>19</sup> a spomenuta izbočenost u odnosu na obrambeni zid i stambeni dio uočava se i na slici iz današnjeg vremena (**sl. 8**).

Razmatrana istočna (jugoistočna) kula nakon minule opasnosti od neprijatelja očito je služila kao stambeni prostor, jer se na ranijim slikovnim prilozima vidi da je na južnom zidu ugrađena bifora. Danas je njezin gornji dio neznatno povišen u odnosu na istočni obrambeni zid, ali kula nije rekonstruirana, iako ima dovoljno elemenata za to na očuvanim fotografijama. Time je vizura Medvedgrada siromašnija negoli je bila u prošlosti. Kako bilo da bilo, istočna je kula nedvojbeno postojala sa svojim

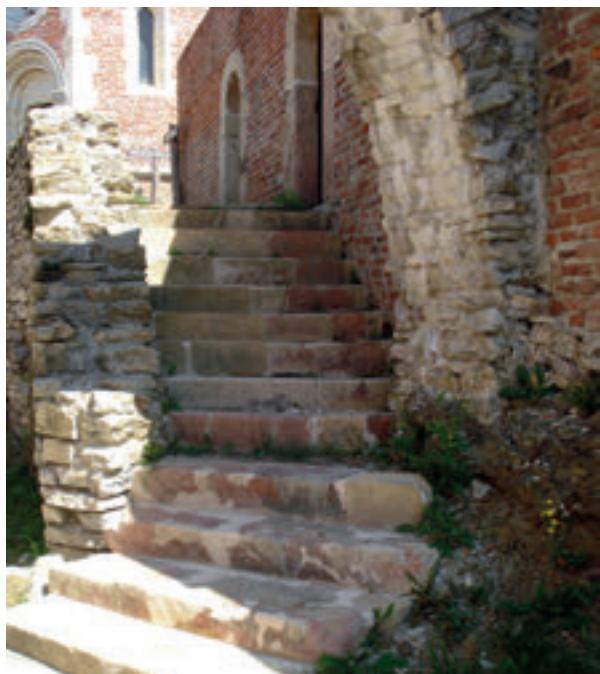
ubrzo nakon što je bilo zahvaćeno plamenom i nakon što je kamen promijenio boju.

**9.** Kameni stubište prema kapeli s crvenim tragovima vatre (snimio H. Malinar).  
*Stone staircase leading to the chapel with red traces of fire (photo by H. Malinar)*

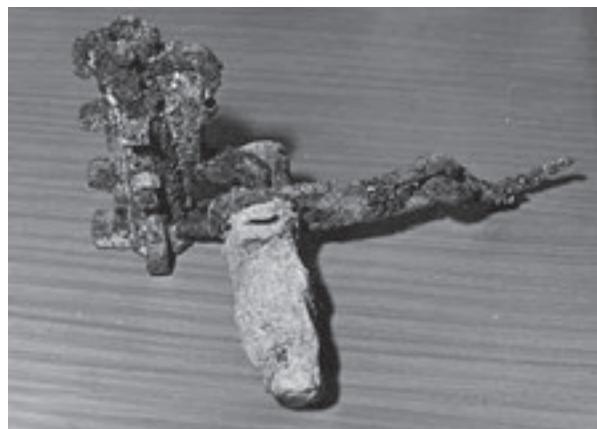
Da se ondje zaista dogodila eksplozija, pokazuje nalaz dvaju lokota s narbama koji su izbačeni iz ležišta u kamenom dovratniku (**sl. 10**). Lokoti su nađeni podalje od vrata i bili su zaključani. Osim toga, u urušenom kršju istočnog palasa i bliže okolice otkopani su željezni obruči od bačvica deformirani ili prekinuti eksplozijom. Pretpostavlja se da su to bile bačvice s barutom. Silina eksplozije naširoko je razbacala i željeznu tanad različitih kalibara, od kojih je u šuti nađeno više od tri tisuće komada.

**10.** Zaključani lokot s klinom narbe u olovu koji je eksplozija baruta izbila iz kamenog dovratnika (snimio B. Cvjetanović).  
*A locked padlock with a lead hasp wedge, which the explosion forced out of the stone door jamb (photo by B. Cvjetanović)*

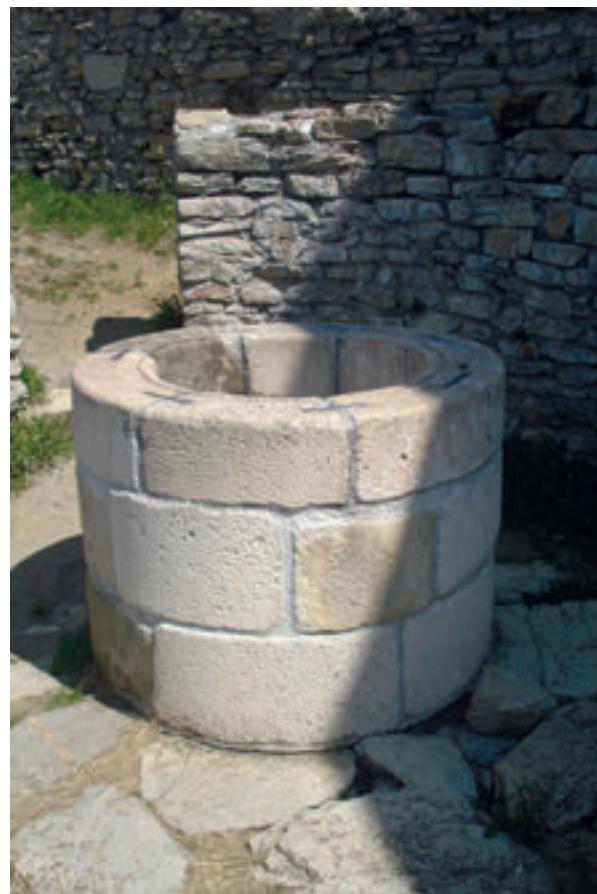
**14.** Kruna vodospreme rekonstruirana je s tri reda isklesanog prirodнog i umjetнog kamena, a elementi najgornjeg reda spojeni su brončanim skobama (snimio H. Malinar).

*The crown of the reservoir was reconstructed in three tiers cut from natural and artificial stone, with elements of the top tier held together by bronze clamps (photo by H. Malinar)*
