# Glavni oltar Uznesenja Marijina iz župne crkve Uznesenja Blažene Djevice u Vrbniku: valorizacija primjene Poly(2-etil-2oksazolina) kao zamjene za tutkalo

Nevena Krstulović

Stručni rad/Professional paper  
Primljen/Received: 08. 07. 2015.

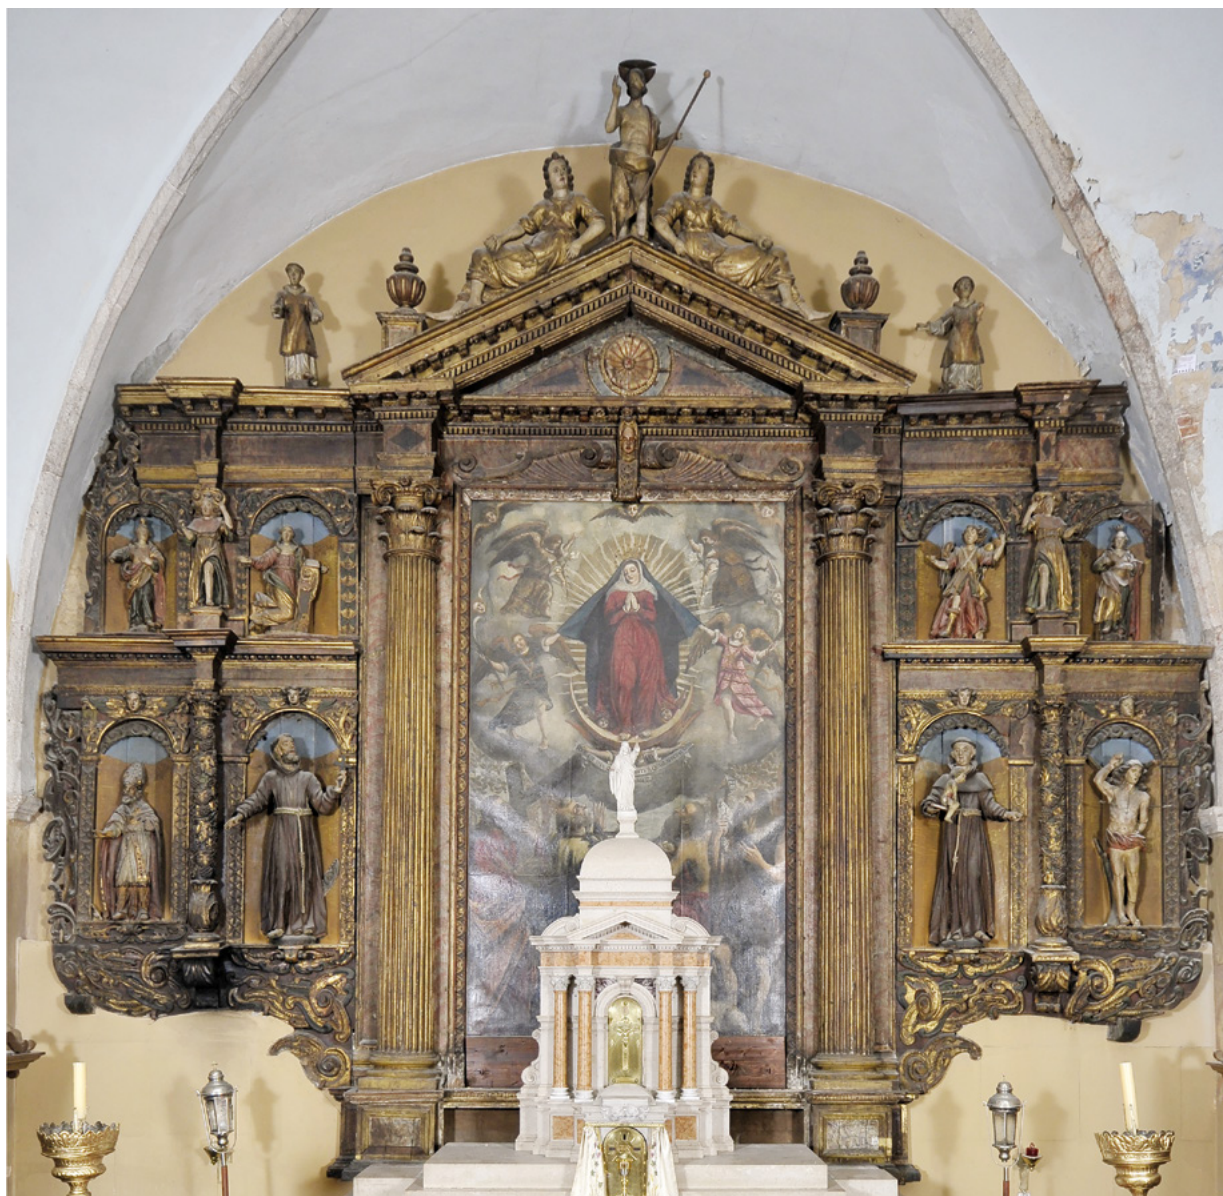
1. Glavni oltar Uznesenja Marijina, crkva Uznesenja Blažene Djevice Marije u Vrbniku, zatečeno stanje (fototeka HRZ-a, snimili J. Kliska i N. Vasić, 2011.)

Drveni oltar zatečen je u relativno lošem stanju.<sup>5</sup> Bio je prekriven površinskom atmosferskom nečistoćom u toj mjeri da je na pojedinim mjestima bilo teško razabra- ti oslik. Dio ukrasne ornamentike je potpuno izgubljen (ukrasne konzolice i rozetice), dok je dio u naknadnim intervencijama izrađen u drugoj vrsti drva i drvorezbarski dosta lošije. Slikani sloj općenito je u izrazito nestabilnom stanju. Krupno je iskrakeliran u koritasto odignutim ko- madima i mjestimično otpada zajedno s osnovom, što je naročito primjetno na svim pozlaćenim dijelovima. Oslik

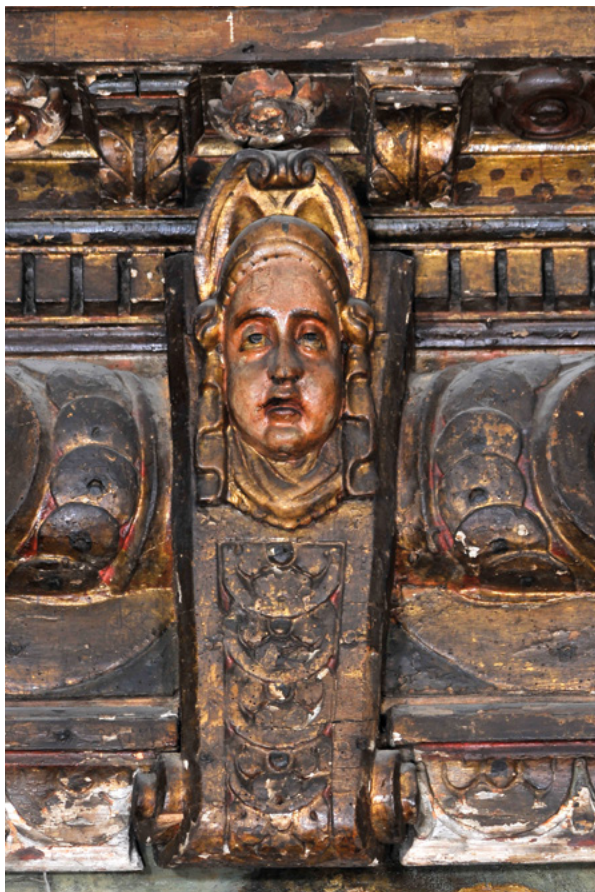
4. Detalj glaviće putta na vijencu glavnog oltara Uznesenja Marijina, zatečeno stanje (fototeka HRZ-a, snimili J. Kliska i N. Vasić, 2011.)

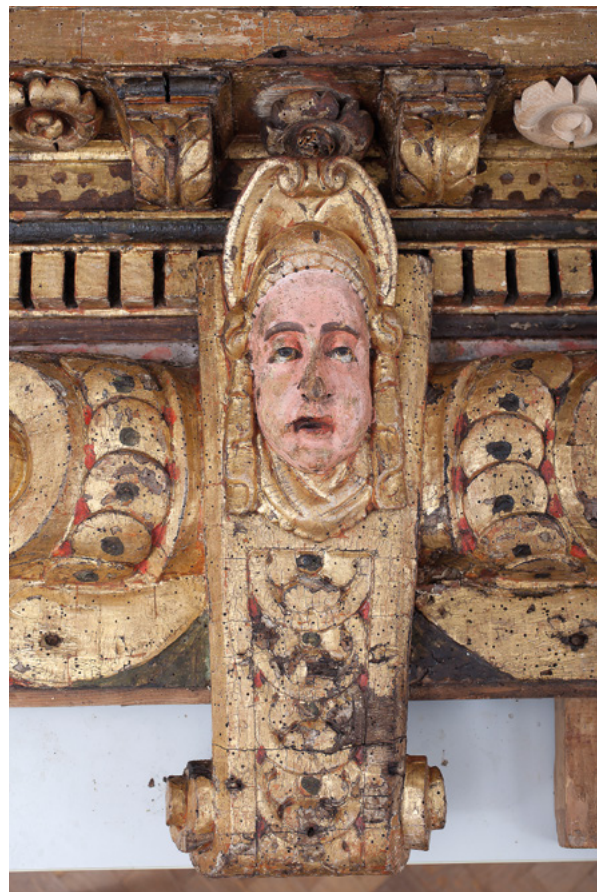
5. Detalj glaviće putta na vijencu glavnog oltara Uznesenja Marijina, tijekom uklanjanja alteriranog laka (fototeka HRZ-a, snimio G. Tomljenović, 2014.)

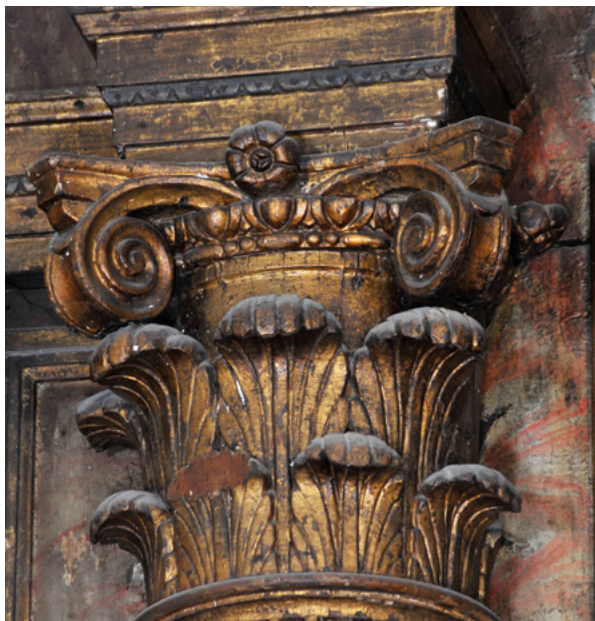
6. Detalj lijevog kompozitnog kapitela glavnog oltara Uznesenja Marijina, zatečeno stanje (fototeka HRZ-a, snimili J. Kliska i N. Vasić, 2011.)  
*Detail of the left composite capital of the high altar of the Assumption of Mary, pre-existing condition (Croatian Conservation Institute Photo Archive, photo by J. Kliska, N. Vasić, 2011)*

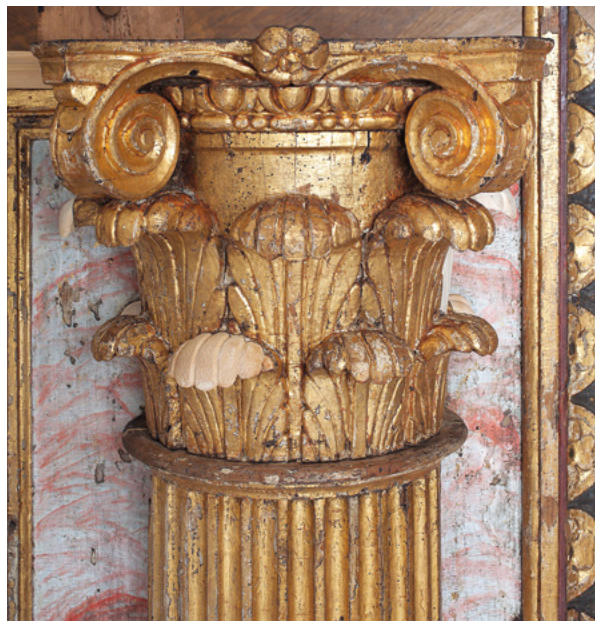
7. Detalj lijevog kompozitnog kapitela glavnog oltara Uznesenja Marijina, nakon uklonjenog alteriranog laka i rekonstrukcije oštećenja drvenog nosioca (fototeka HRZ-a, snimio G. Tomljenović, 2014.)  
*Detail of the left composite capital of the high altar of the Assumption of Mary, after removing the altered varnish and reconstructing the injuries to the wooden support (Croatian Conservation Institute Photo Archive, photo by G. Tomljenović, 2014)*

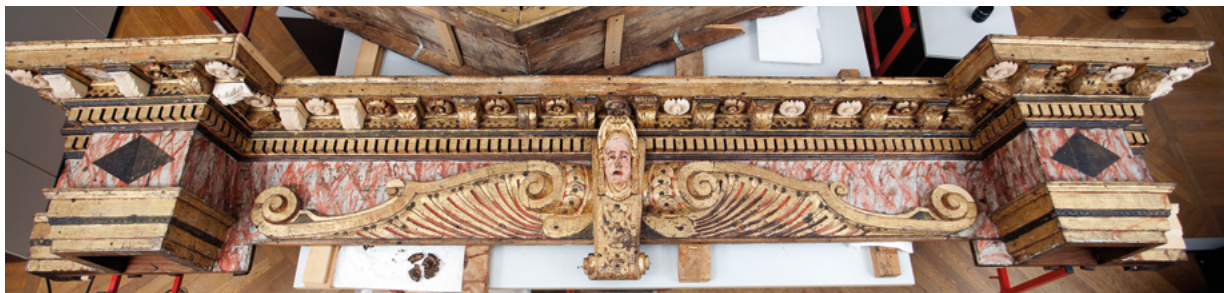
8. Total vijenca glavnog oltara Uznesenja Marijina, tijekom uklanjanja alteriranog laka i rekonstrukcije oštećenja drvenog nosioca (fototeka HRZ-a, snimio G. Tomljenović, 2014.)

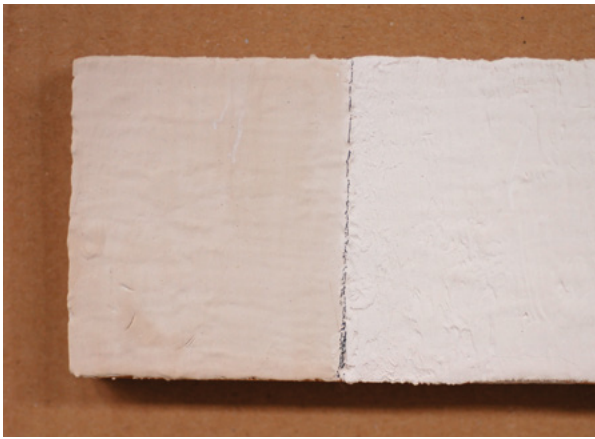
9. Detalj proba 3 i 2 (gledano slijeva nadesno) nakon sušenja i prije obrade preparacija (fototeka HRZ-a, snimila N. Krstulović, 2015.)  
*Detail of trials 3 and 2 (from left to right) after drying and before treating the preparations (Croatian Conservation Institute Photo Archive, photo by N. Krstulović, 2015)*

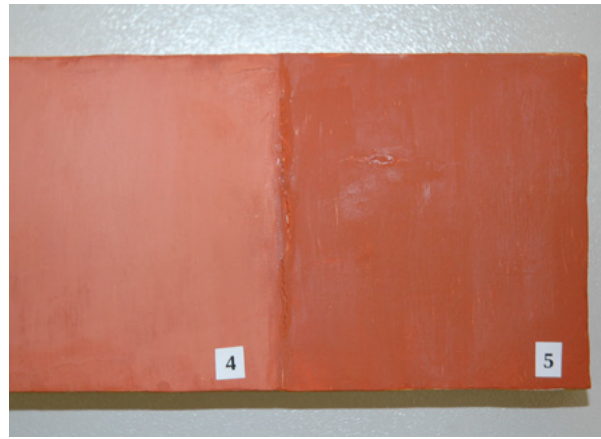
10. Detalj proba 4 i 5 (slijeva nadesno) nakon sušenja i prije poliranja bolusa (fototeka HRZ-a, snimila N. Krstulović, 2015.)  
*Detail of trials 4 and 5 (from left to right) after drying and before polishing the bole (Croatian Conservation Institute Photo Archive, photo by N. Krstulović, 2015)*

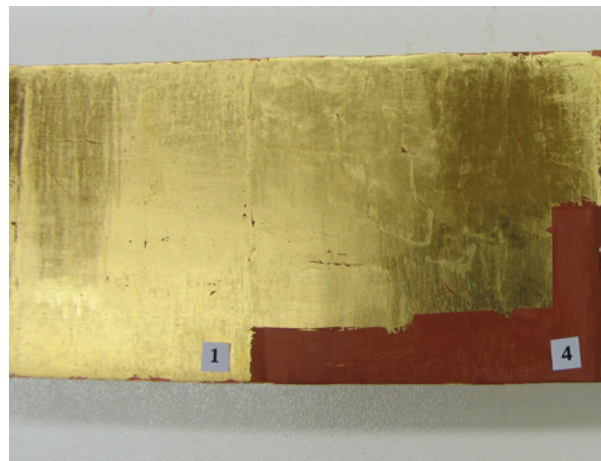
11. Detalj proba 1 i 4 (slijeva nadesno) nakon nanesenih zlatnih listića na bolus, vidljivo je mjestimično poliranje zlatnih listića (fototeka HRZ-a, snimila N. Krstulović, 2015.)  
*Detail of trials 1 and 4 (from left to right) after applying gold leaves over the bole; visible in places is the polishment of gold leaves (Croatian Conservation Institute Photo Archive, photo by N. Krstulović, 2015)*
