# PORTAL

**8/2017**

Godišnjak Hrvatskog restauratorskog zavoda

## Katalog radova iz 2016. godine

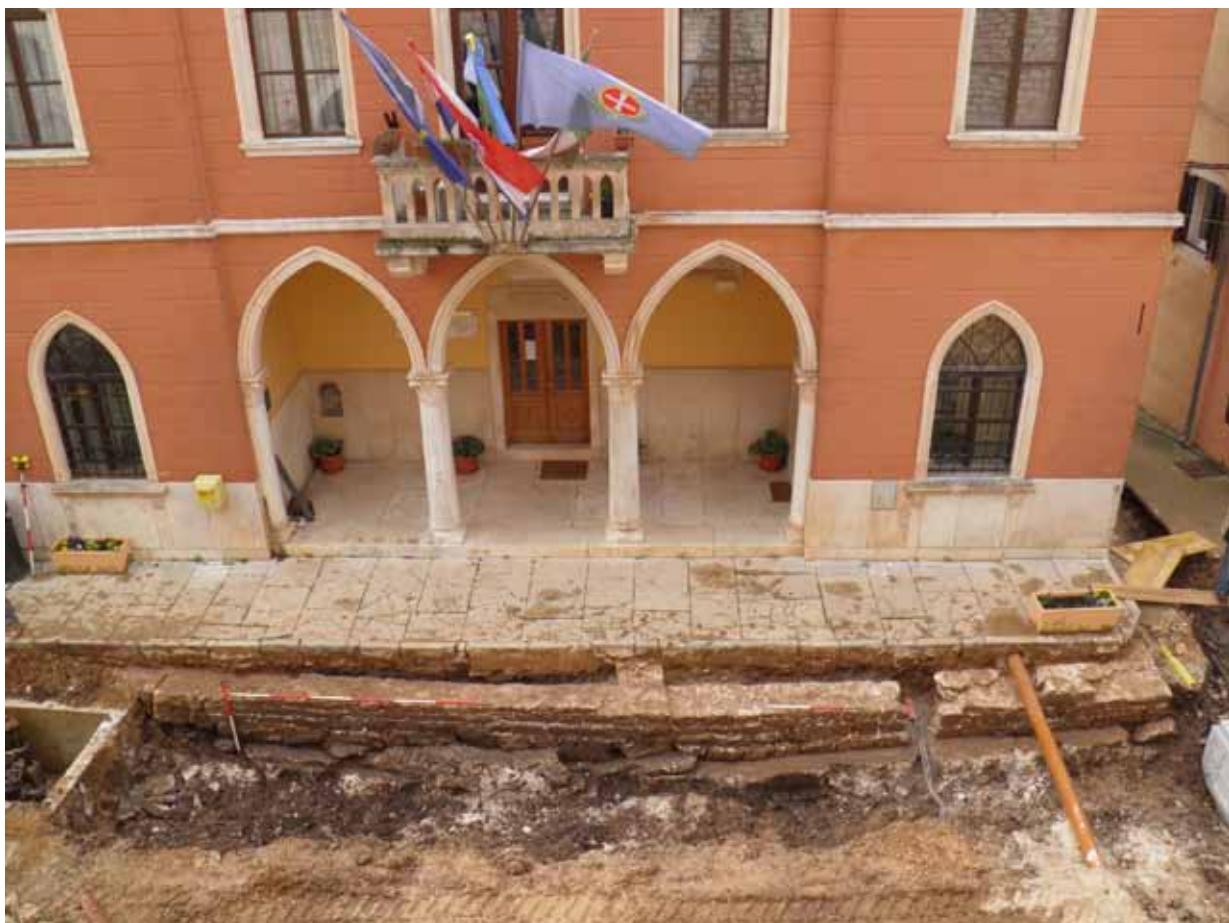
Slika 2. Pronađeni suhozid u ulici La Grisa

Slika 3. Pronađeni zid usporedan s komunalnom palačom na Trgu Bembo

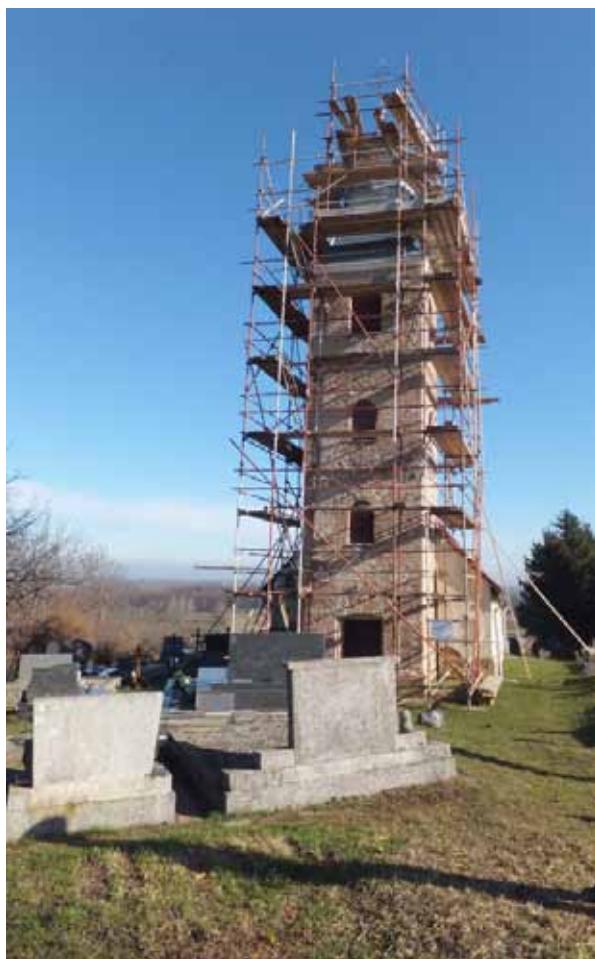
Slika 1. Zvonik prije žbukanja

Slika 2. Zvonik nakon žbukanja

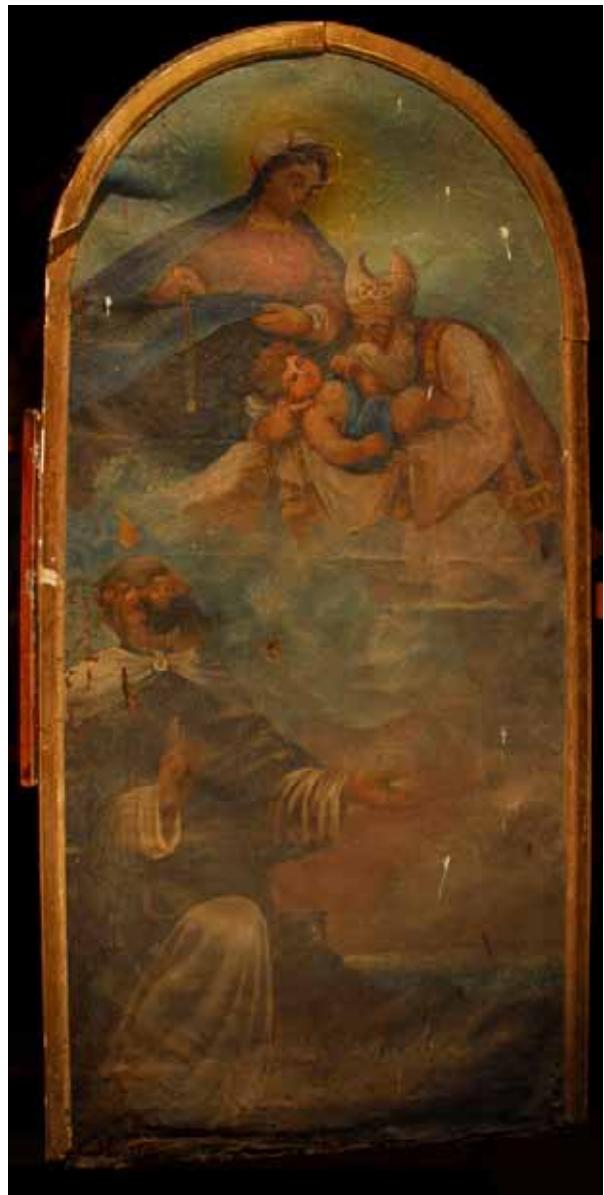
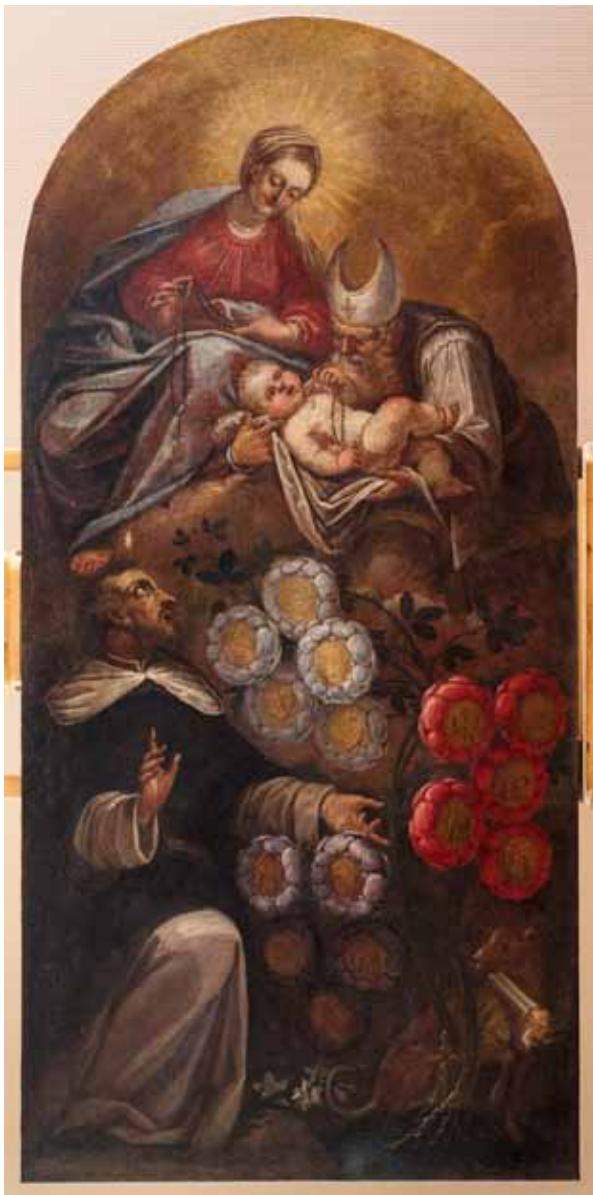
Slika *Gospe od Ružarija* iz Dikla rađena je uljenom tehnikom na lanenom platnu srednje debljine i napeta na podokvir jednostavne izvedbe s čvrstim spojevima. Platno slike je kruto i deformirano. Slika je zatećena izrazito zapuštena, sloj boje je potamnio, a zakrpe s poleđine izazvale su skupljanje i izdignuća te su se ocrtavale na licu slike, kao i obrisi letvi donjeg okvira. Veća oštećenja s nedostatkom slikanoga sloja nalazila su se osobito u donjoj zoni i rubnom dijelu lijeve strane donje polovice slike. Slikani sloj bio je nestabilan, odvajao se i otpadao, tamnocrvena osnova mjestimično je bila vidljiva, a površinska struktura boje upućivala je na višeslojnost. Sondiranjem različitih zona slike te stratigrafskom analizom mikropresjeka potvrđena je prvotna prepostavka da je površinski sloj recentni preslik izведен uljenom bojom, grubim potezima kista. Preslik je u cijelosti prekrivao izvorni slikani sloj. Budući da je rađen bez nove osnove, na površini preslika ocrtavalo se platno na mjestima oštećenja izvornoga slikanog sloja. Preslik je izmijenio i degradirao izgled i stanje izvornog sloja pa je bilo nužno njegovo uklanjanje.

Slika 1. Stanje prije radova

Slika 2. Stanje nakon radova

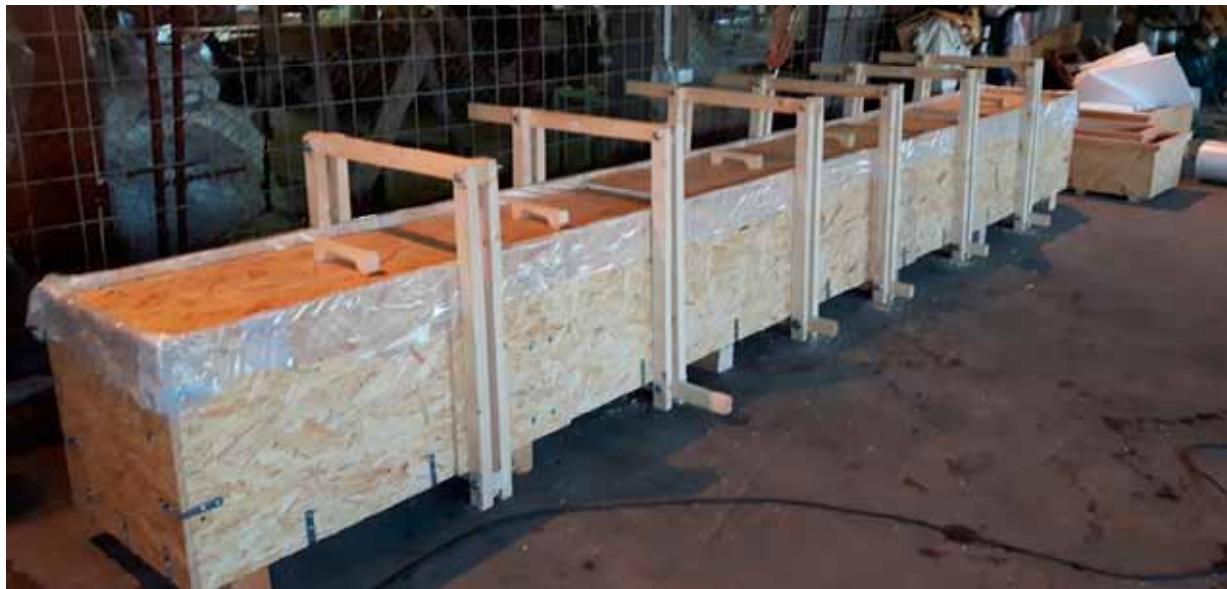
Slika 1. Drvena greda, stanje prije radova

Slika 2. Drvena greda, proces impregnacije

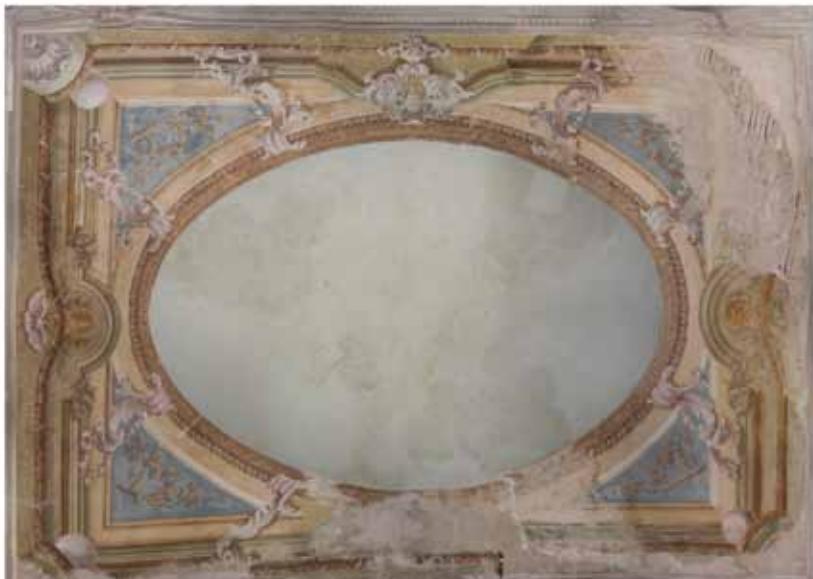
be oslika u nižim katovima stubišta i onoga na podestu prema potkovlju jest u podložnoj žbuci koja je izvedena od sitnog agregata u ciglasto pastelnom tonu sirove *sienne*. Velika oštećenja u tom dijelu stubišta nadomještene su žbukanim zakrpama na kojima nema oslika.

Slika 1. Prizemlje, ulazna prostorija, strop, zatečeno stanje

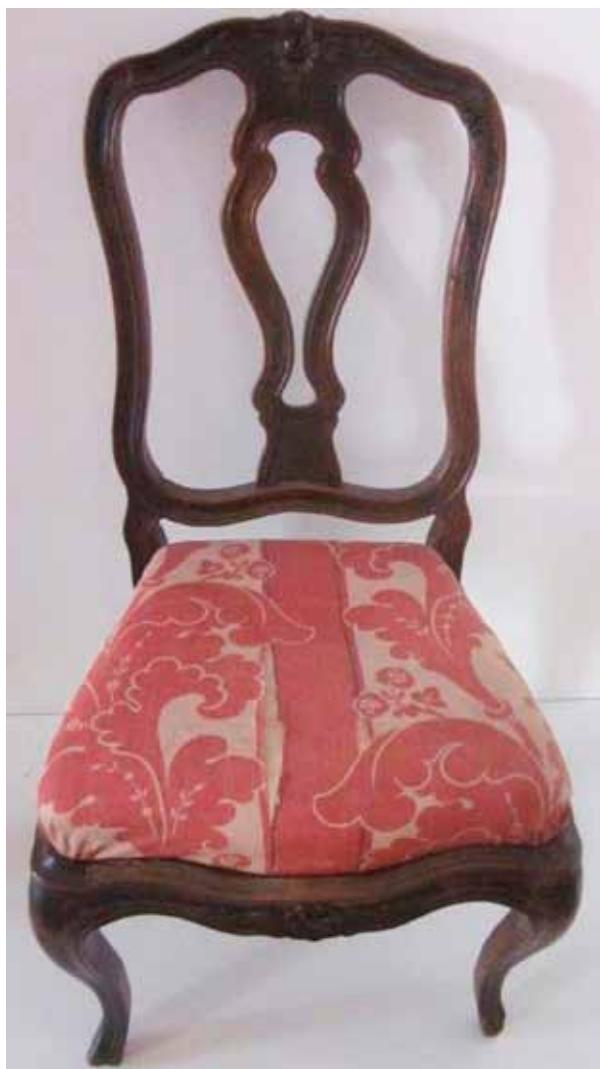
Slika 1. Stolica 6o/P, prije radova

Slika 2. Sjedalo stolice 6o/P, sprijeda, nakon radova

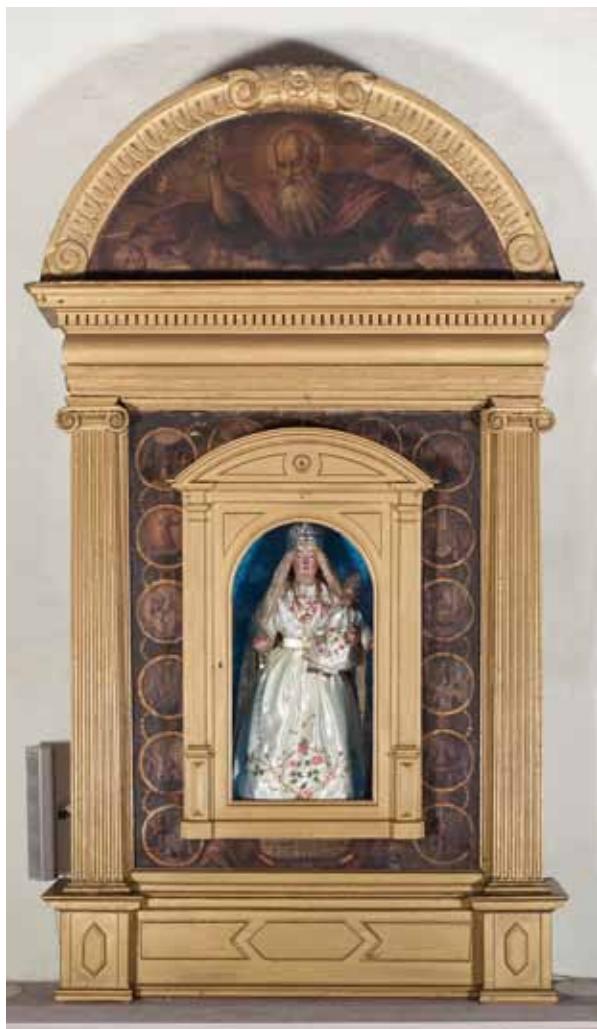
Slika 1. Stanje oltara prije radova

Slika 2. Stanje oltara nakon radova

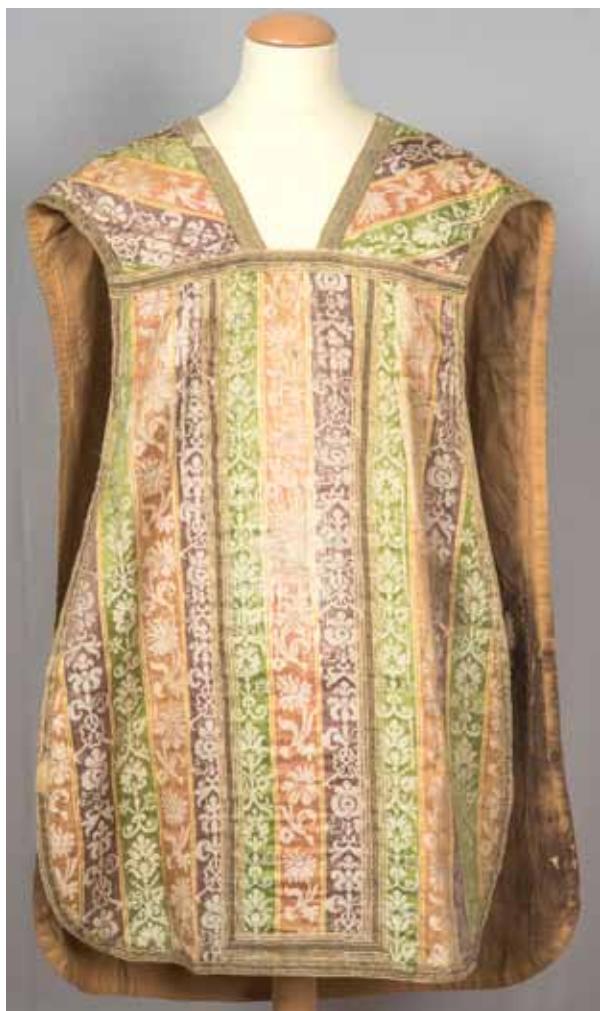
Slika 1. Kazula, prednja strana prije radova

Slika 2. Kazula, prednja strana nakon radova

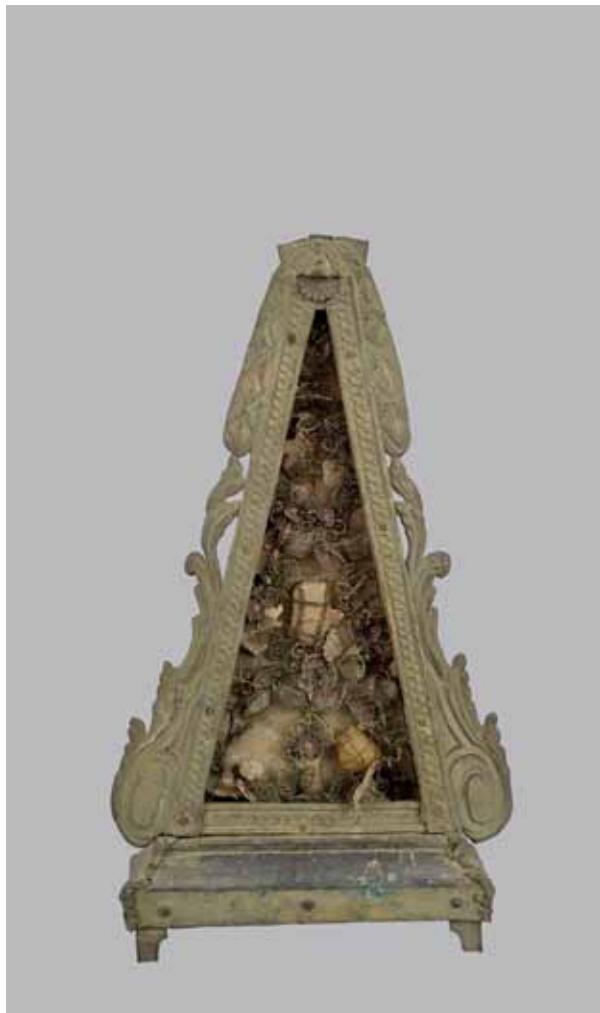
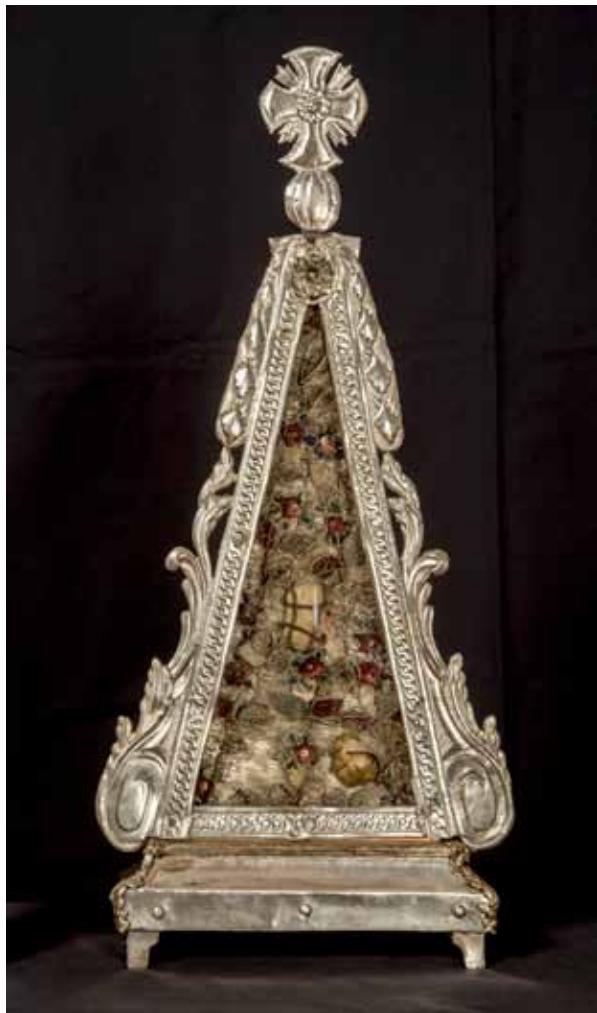
Slika 1. Piridalni relikvijar A, stanje prije radova

Slika 2. Piridalni relikvijar A, stanje nakon radova

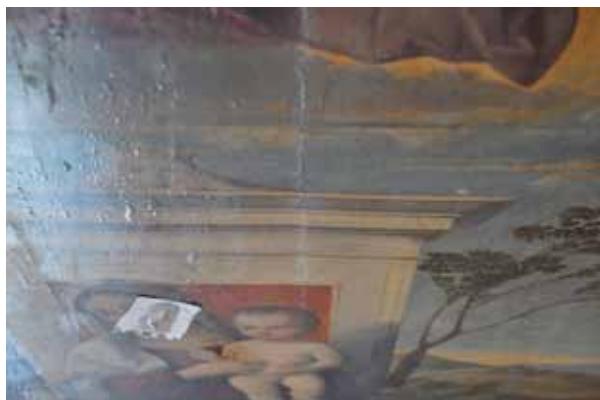
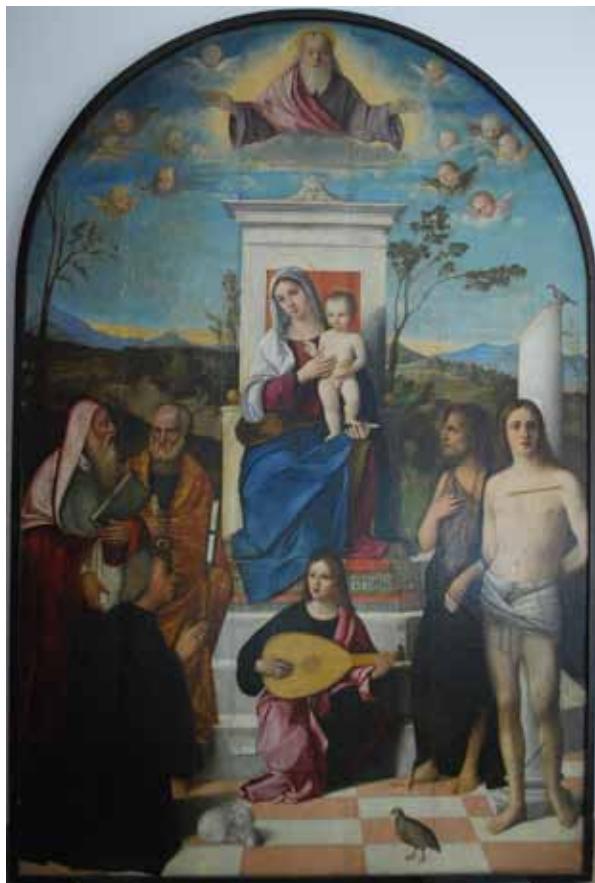
Slika 1. Stanje prije radova, detalj

Slika 2. Stanje nakon radova

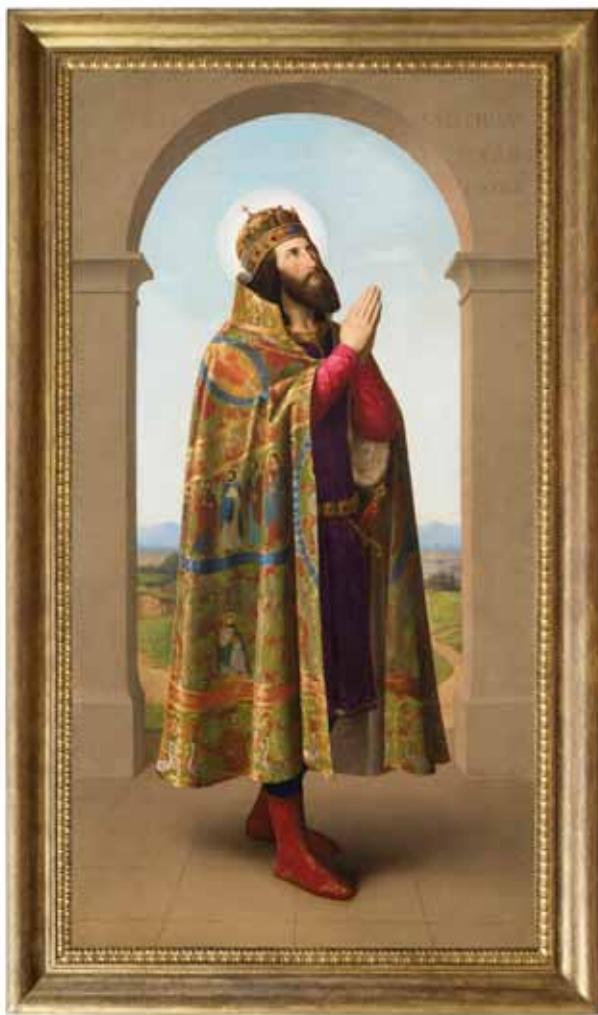
Slika 1. Stanje prije radova

Slika 2. Stanje nakon radova

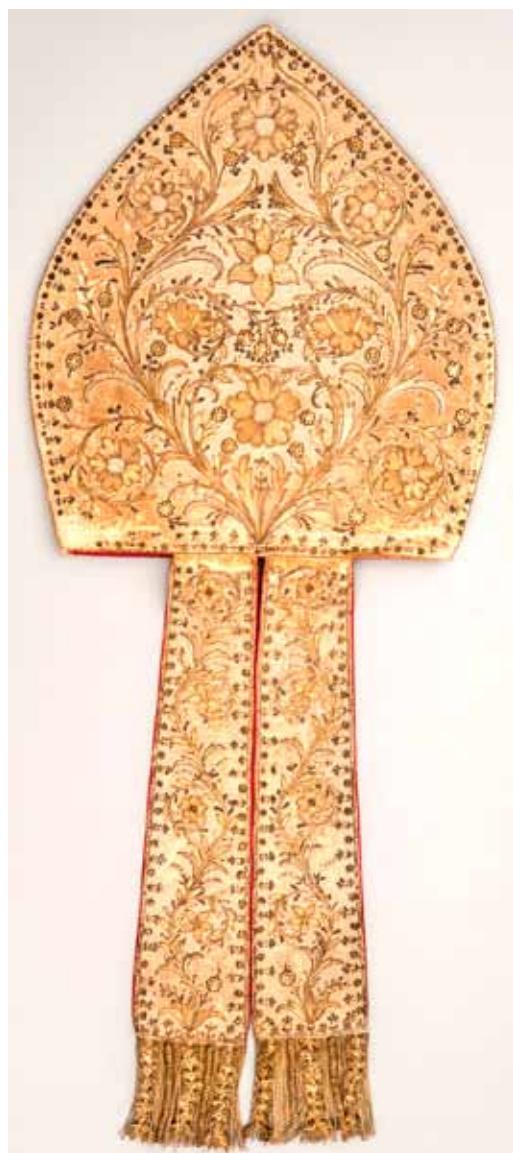
Slika 3. Biskupska mitra, poleđina, stanje prije radova

Slika 4. Biskupska mitra, poleđina, stanje nakon radova

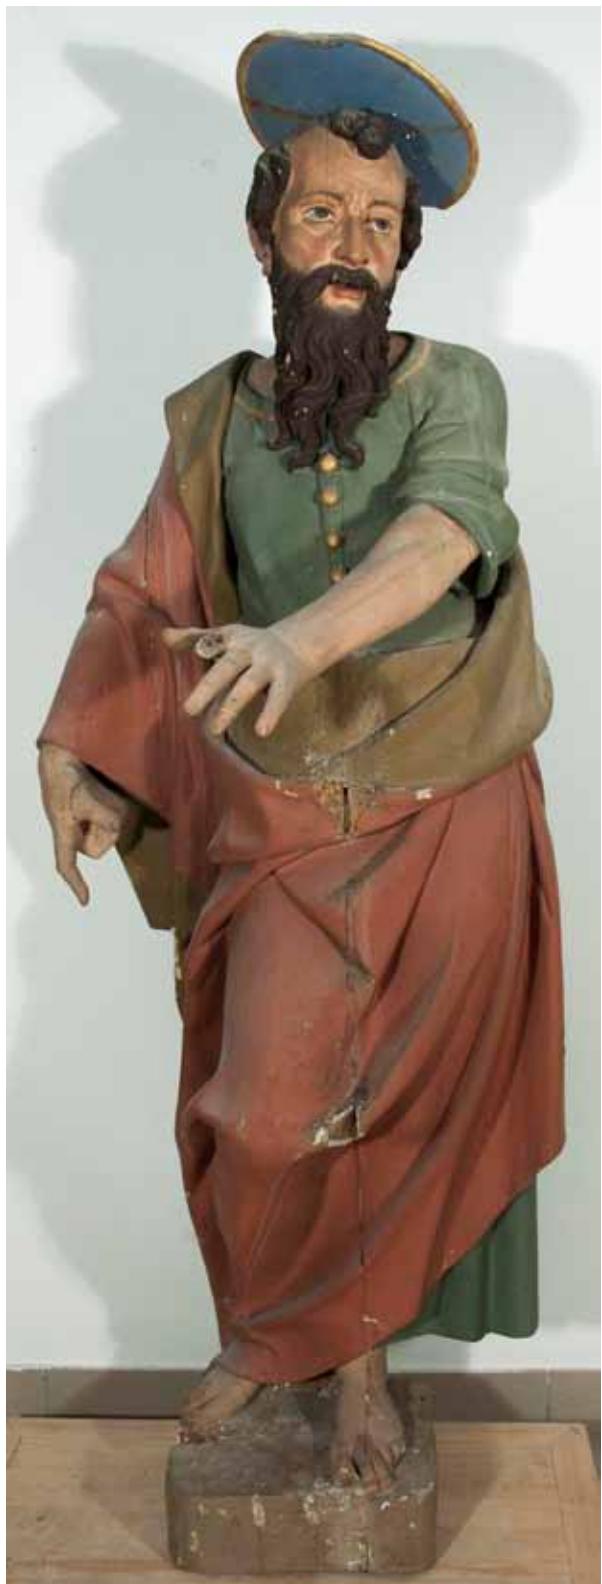
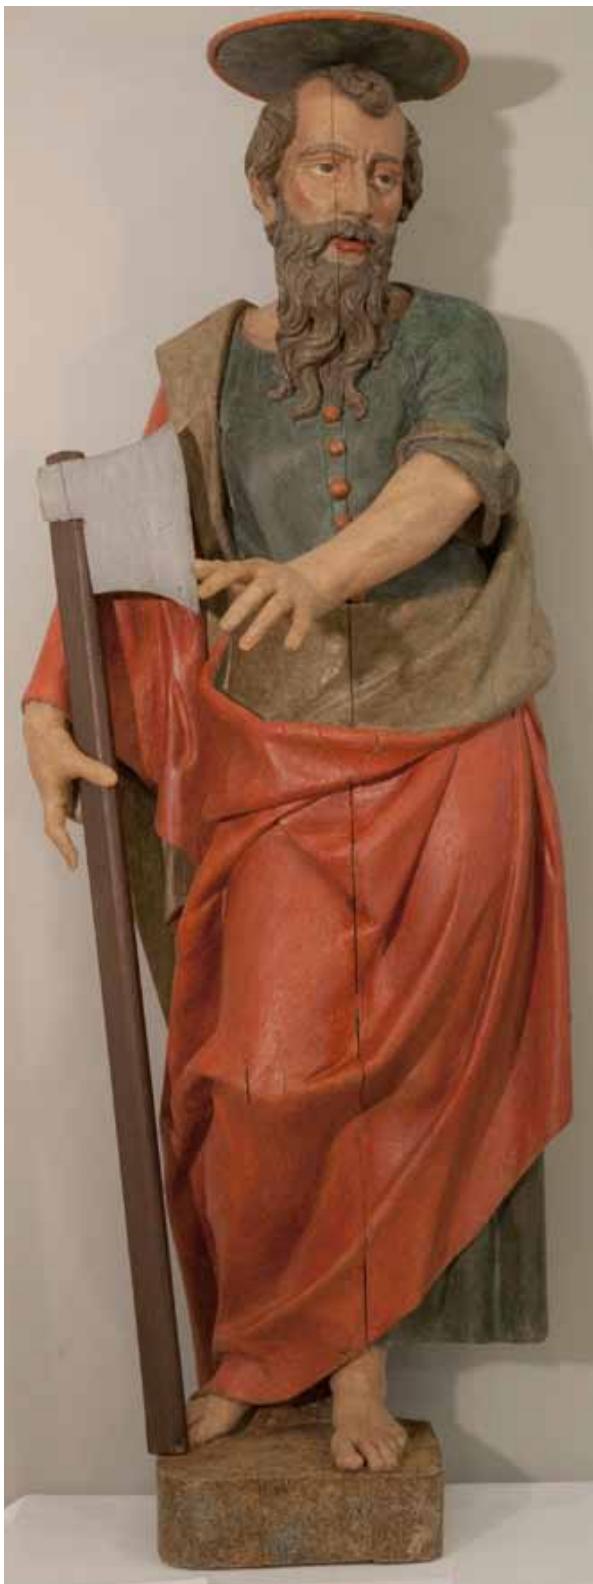
Slika 1. Stanje prije radova

Slika 2. Stanje nakon radova

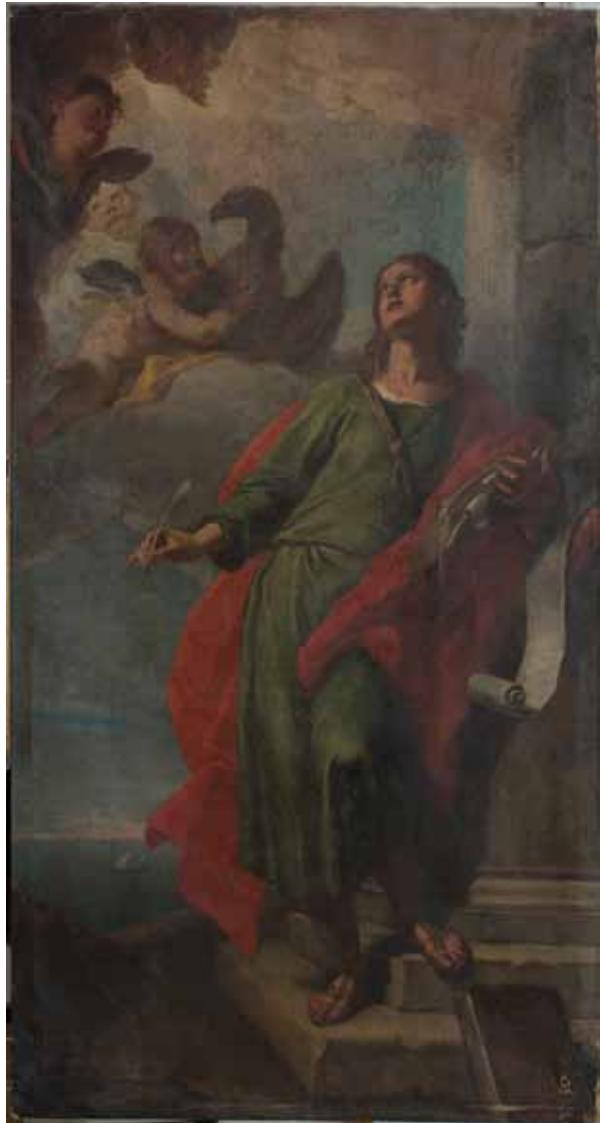
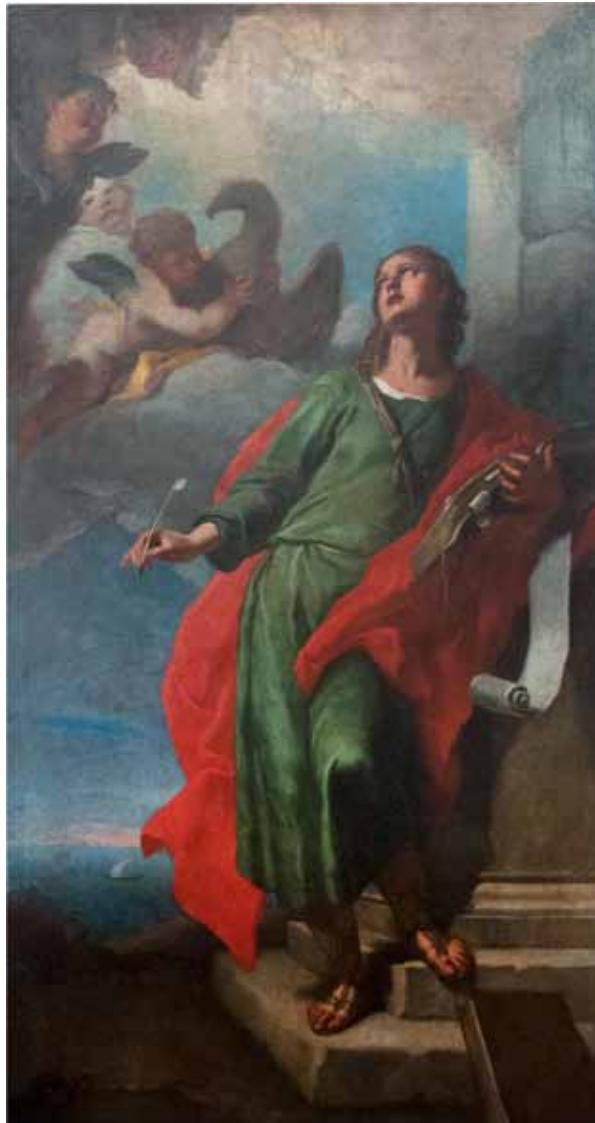
Slika 1. Stanje prije radova

Slika 2. Stanje nakon radova

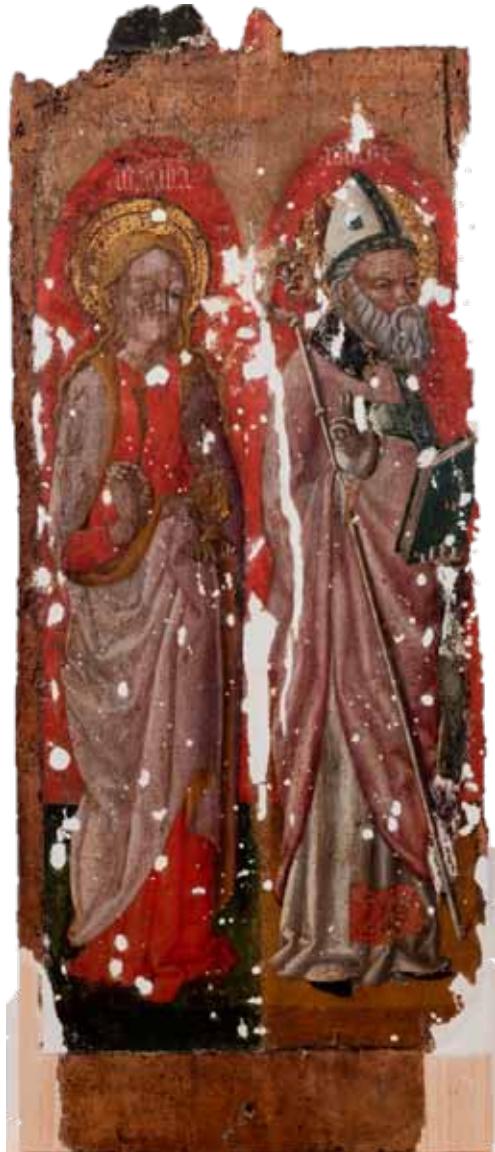
Slika 1. Detalj, sv. Marija Magdalena i sv. Ivan Trogirski, stanje prije radova

Slika 2. Detalj, sv. Marija Magdalena i sv. Ivan Trogirski, stanje nakon radova

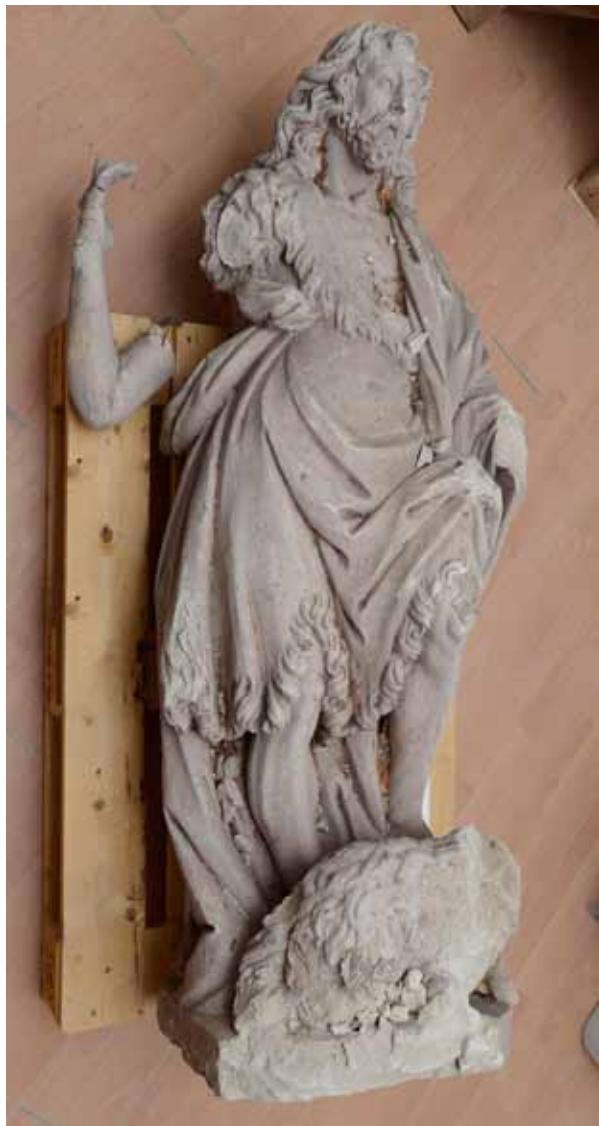
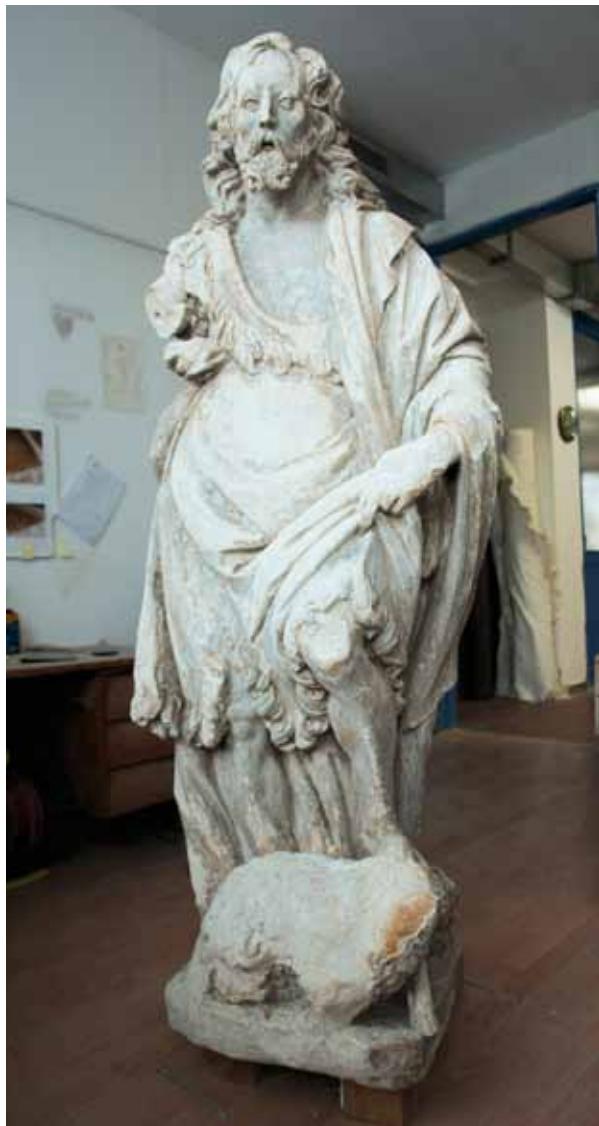
Slika 1. Kip sv. Ivana Krstitelja prije početka istraživanja i radova

Slika 2. Kip sv. Ivana Krstitelja nakon prve faze radova
