Anđelko Pedišić
Bernarda Ratančić

Pregledni rad/Scientific review
Primljen/Received: 20. 6. 2017.

Kapela sv. Martina u Starom Brodu – od tradicijske gradnje do barokne baštine

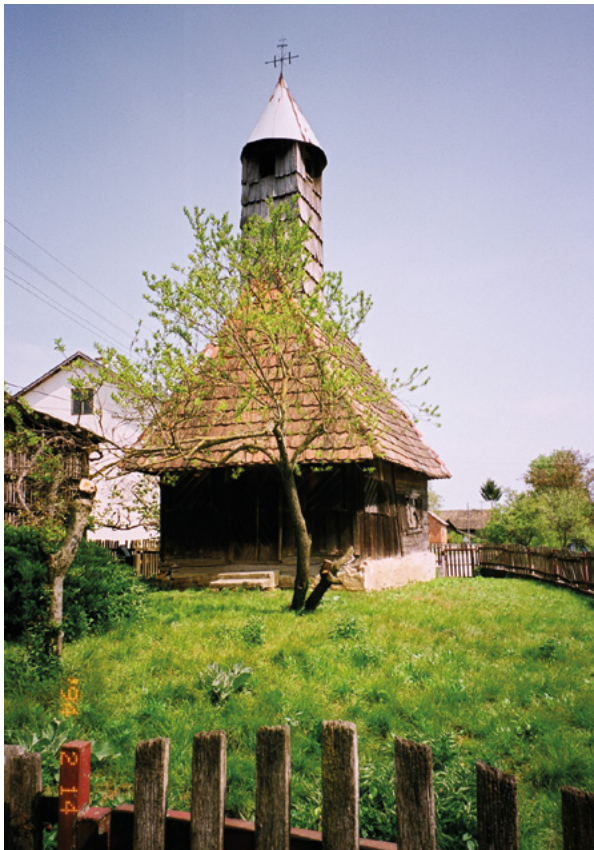
1. Zapadno pročelje kapele prije građevinske sanacije (fototeka HRZ-a, inv. br. I 130121, snimila J. Bartoniček, 1994.)
West front of the chapel before the construction repair (Croatian Conservation Institute Photo Archive, inv. no. I 130121, photo by J. Bartoniček, 1994)

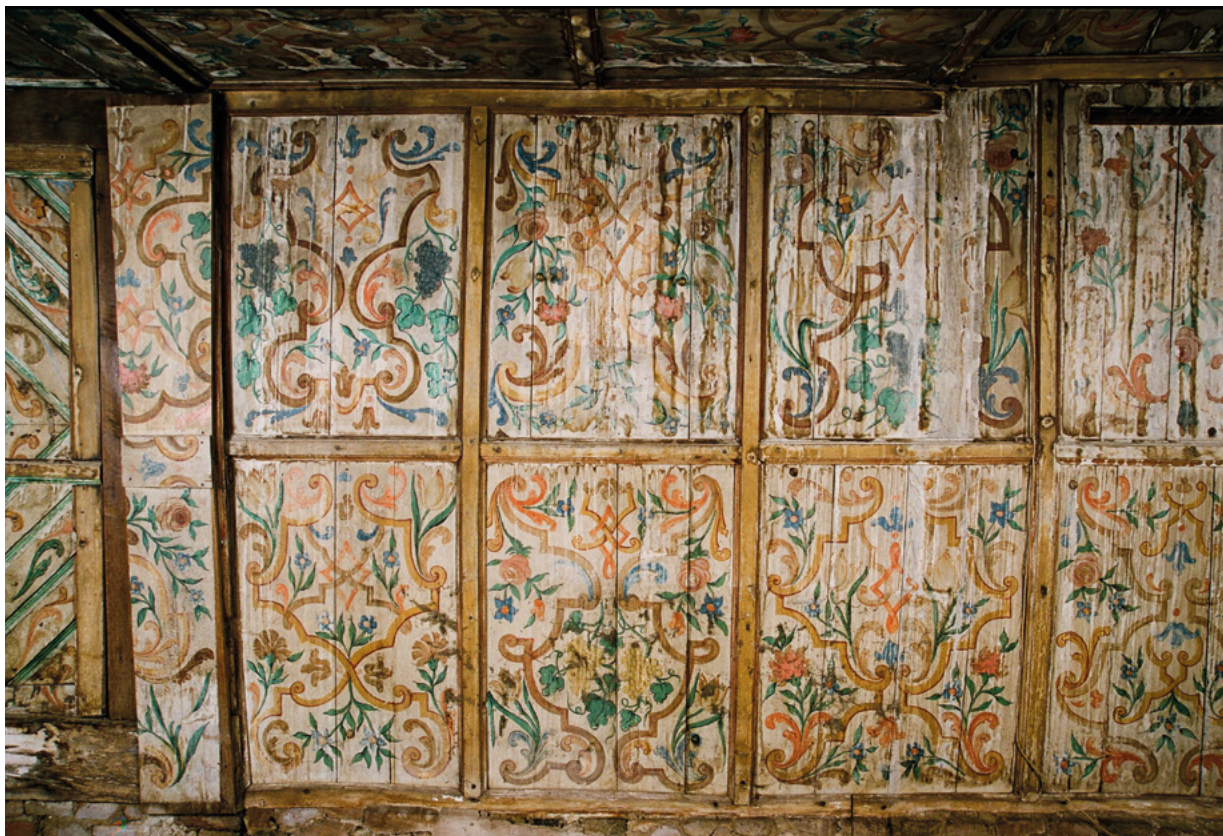
2. Pogled na sjeverni zid lađe prije konzervatorsko-restauratorskih radova (fototeka HRZ-a, snimio V. Barac, 2001.)
View of the north wall of the nave before conservation (Croatian Conservation Institute Photo Archive, photo by V. Barac, 2001)

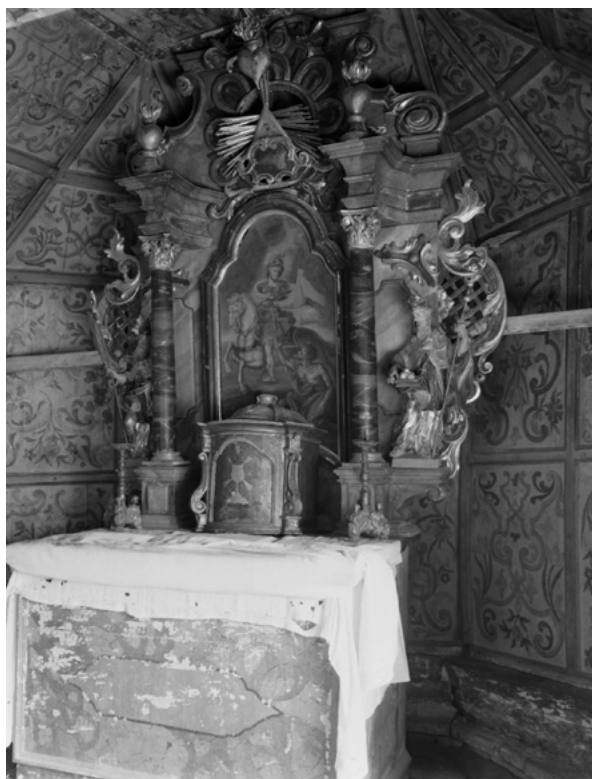
3. Glavni oltar prije evakuacije pokretnog inventara (fototeka HRZ-a, snimio M. Braun, 1991.)
Main altar before the evacuation of movable furnishings (Croatian Conservation Institute Photo Archive, photo by M. Braun, 1991)

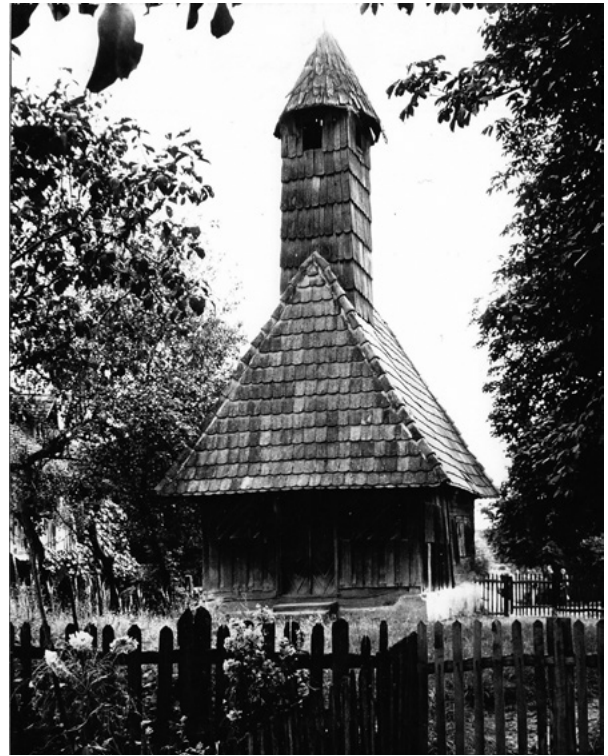
5. Pogled na kapelu nakon zamjene krovnog pokrova biber-crijepom, druga polovica 20. stoljeća (fototeka Instituta za povijest umjetnosti, inv. br. Stb.F-4, snimio I. Nikolić)
View of the chapel after replacing the roof covering with beaver tail tiles, second half of 20th c. (Institute of Art History Photographic Collection, inv. no. Stb.F-4, photo by I. Nikolić)

Kapela je tijekom 20. stoljeća doživjela još jednu obnovu, od koje, nažalost, nemamo sačuvanu dokumentaciju. Prilikom tih intervencija, krovni je pokrov zamijenjen te je umjesto šindre postavljen biber-crijep (sl. 5).

Unatoč toj obnovi, kapela je početkom 21. stoljeća ponovo bila u trošnom stanju. Promjena težine krovne konstrukcije uzrokovala je statičke pomake i deformacije arhitektonskih elemenata. Krovište je bilo dotrajalo i na pojedinim mjestima nedostajalo je crjepova, zbog čega se u unutrašnjost kapele slijevao dio oborinskih voda. Kao posljedica statičkih pomaka i utjecaja vlage došlo je do međusobnog odvajanja spojeva dasaka oslikane drvene oplata. Stropne daske su zbog dugotrajne izloženosti visokoj vlazi djelomično istrunule, iskrivile se i ispucale, a na njihovu nezaštićenu poleđinu nataložili su se međusobno slijepljeni slojevi prašine pomiješane s izmetom, slamom i ostacima uginulih životinja. Prolazeći kroz drveni nosilac i podlogu, vlaga je na prednjoj strani oslikanih dasaka nataložila tanin, vezivo, pigment i prašinu, vidljive u obliku tamnih mrlja. Smanjila se i povezanost između slojeva položenih na drveni nosilac, što je rezultiralo njihovim odvajanjem i mjestimičnim otpadanjem (sl. 6, 7).

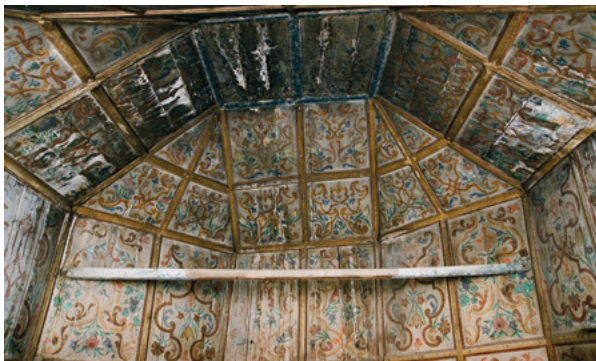
6. Pogled na svod svetišta prije konzervatorsko-restauratorskih radova (fototeka HRZ-a, snimio V. Barac, 2001.)
View of the sanctuary vault before conservation (Croatian Conservation Institute Photo Archive, photo by V. Barac, 2001)

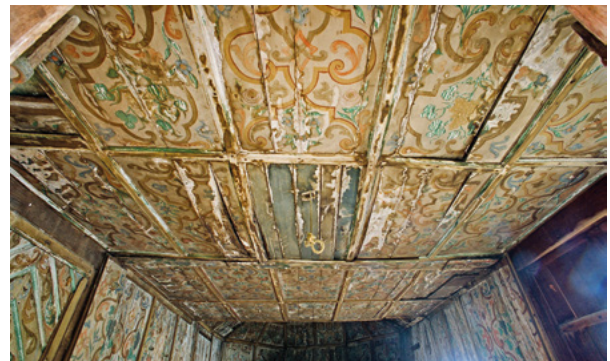
7. Pogled na strop lađe prije konzervatorsko-restauratorskih radova (fototeka HRZ-a, snimio V. Barac, 2001.)
View of the nave ceiling before conservation (Croatian Conservation Institute Photo Archive, photo by V. Barac, 2001)

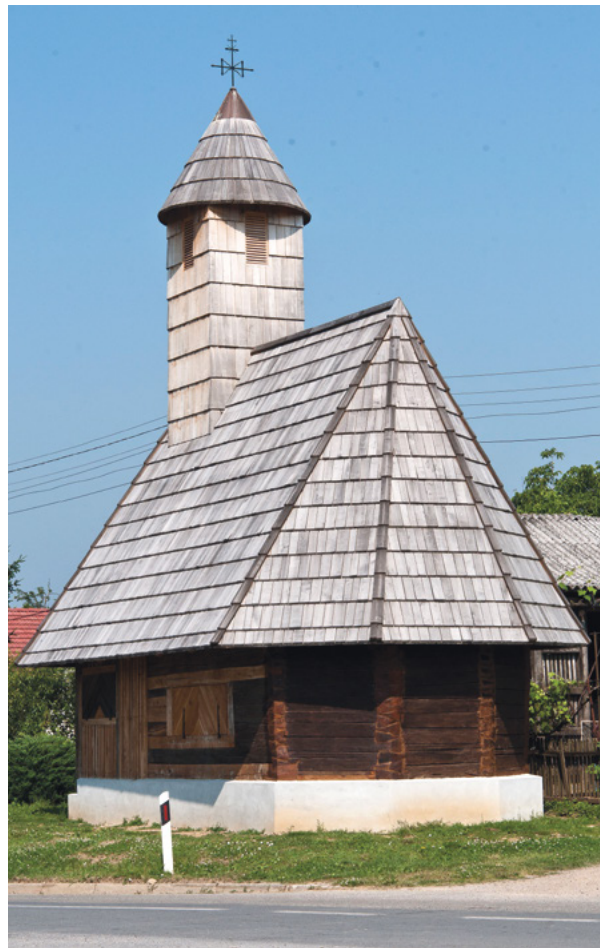
8. Kapela nakon građevinskih radova (fototeka HRZ-a, snimio Lj. Gamulin, 2013.)

venim grednicima, a dijelovi dotrajale krovne konstrukcije novima. Krovni pokrov od biber-crijepa je uklonjen i zamijenjen pokrovom od hrastove šindre, što je u skladu s tradicijskom narodnom gradnjom drvenih kuća u Pokuplju (sl. 8).

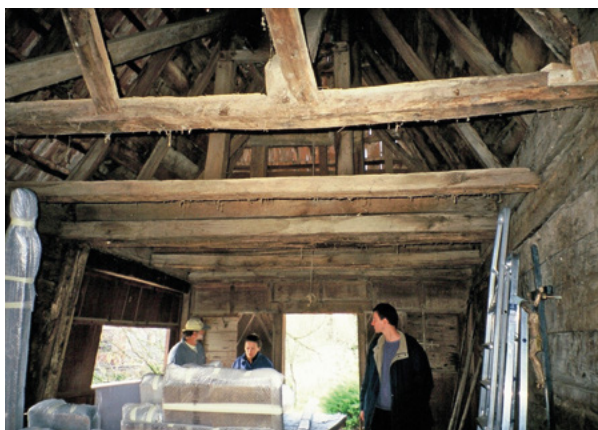
9. Unutrašnjost kapele tijekom demontaže oplata (fototeka HRZ-a, snimio D. Ivić, 2002.)

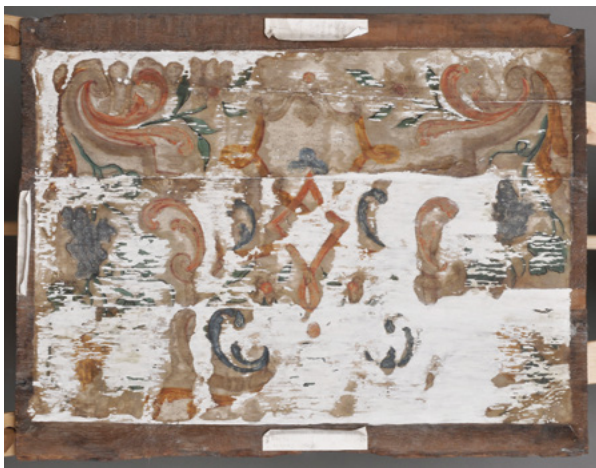
10. Ploča na južnoj strani svoda svetišta nakon rekonstrukcije oštećenja u sloju podloge (fototeka HRZ-a, snimio J. Škudar, 2012.)
Panel on the south side of the sanctuary vault after reconstructing the damage in the ground layer (Croatian Conservation Institute Photo Archive, photo by J. Škudar, 2012)

Pri izvedbi konzervatorsko-restauratorskih radova na obliku drvene oplata u unutrašnjosti kapele prednost je dana očuvanju povijesnih dokumentarnih svojstava izvornog slikarskog materijala, uključujući i njegove povijesne promjene, pri čemu je očuvana povijesna patina; dakle, pri uklanjanju površinske nečistoće polikromirana površina nije prečišćena. U pristupu završnom retušu na oslikanoj drvenoj oplati, s jedne je strane postignut cilj da očuvani izvorni oslik bude jasan i razumljiv, dok je s druge postignuta vizualna razlika između očuvanog originala i slikarske nadopune koja je jasno razlučiva, pa je zato retuš izveden tako da ne konkurira izvornoj likovnoj vrijednosti originala. Na kraju je i sam izbor gvaša kao dovoljno pokrivnog, a istovremeno visokoreverzibilnog materijala za retuš dobro promišljen, jer se može lako ukloniti u budućim konzervatorsko-restauratorskim intervencijama (sl. 10, 11, 12, 13).

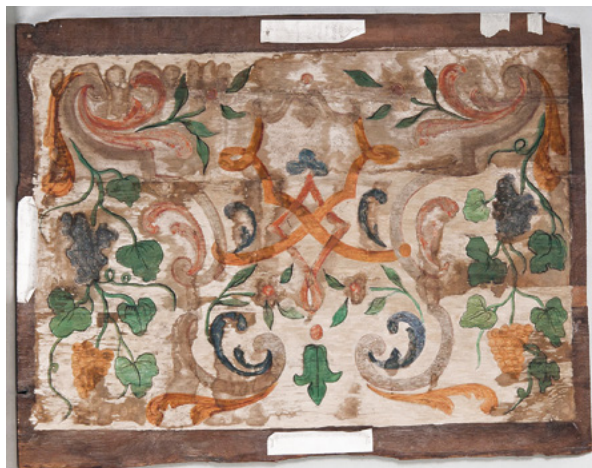
11. Ploča na južnoj strani svoda svetišta nakon rekonstrukcije oštećenja slikanog sloja (fototeka HRZ-a, snimio Lj. Gamulin, 2013.)
Panel on the south side of the sanctuary vault after reconstructing the damage to the painted layer (Croatian Conservation Institute Photo Archive, photo by Lj. Gamulin, 2013)

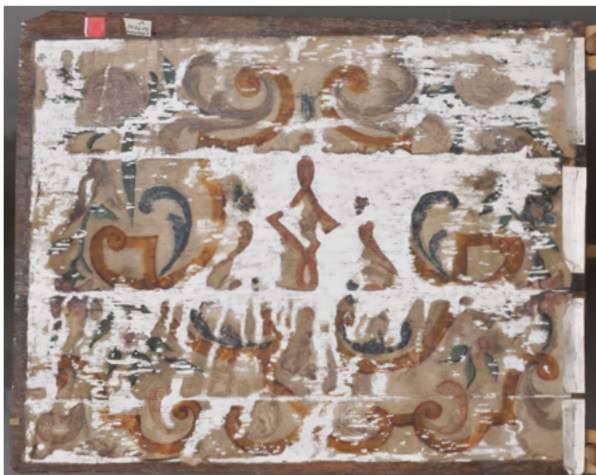
12. Ploča na južnoj strani svoda svetišta nakon rekonstrukcije oštećenja u sloju podloge (fototeka HRZ-a, snimio J. Škudar, 2012.)
Panel on the south side of the sanctuary vault after reconstructing the damage in the ground layer (Croatian Conservation Institute Photo Archive, photo by J. Škudar, 2012)

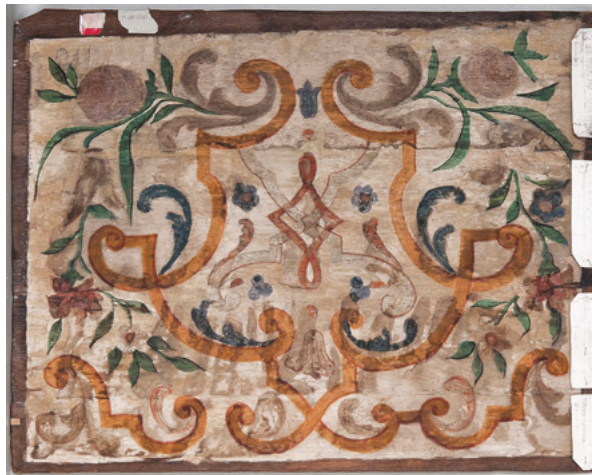
13. Ploča na južnoj strani svoda svetišta nakon rekonstrukcije oštećenja slikanog sloja (fototeka HRZ-a, snimio Lj. Gamulin, 2013.)
Panel on the south side of the sanctuary vault after reconstructing the damage to the painted layer (Croatian Conservation Institute Photo Archive, photo by Lj. Gamulin, 2013)

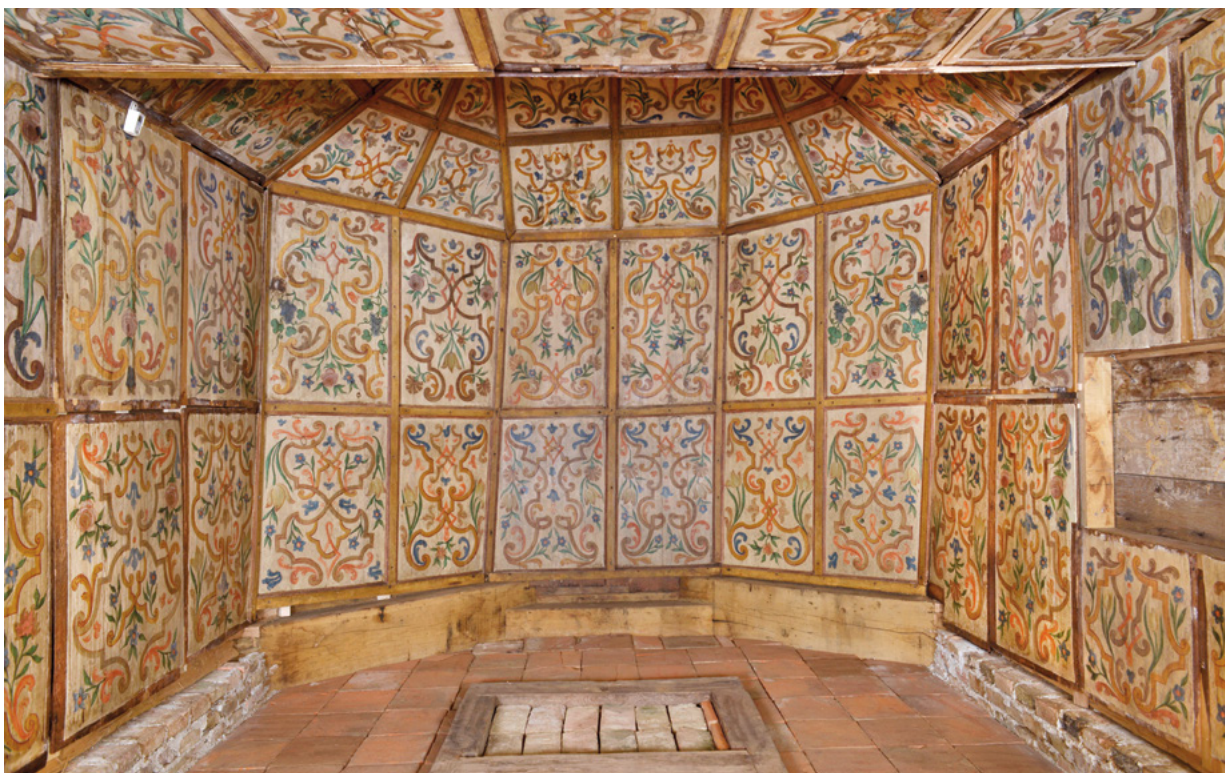
14. Pogled na svetište nakon montaže restaurirane oslikane drvene oplate (fototeka HRZ-a, snimila N. Oštarijaš, 2015.)

Oslikane daske drvene oplata vjerno su pratile oblik kapele te je konačni izgled njezine unutrašnjosti rezultat organske povezanosti oplata sa samom građevinom koja nije izgrađena prema prethodnom arhitektonskom nacrtu. Kapela je imala nepravilan tlocrt s organskim načinom vezanja gradbenih elemenata, pod joj se blago spuštao prema istoku, a južni zid joj je bio nagnut prema van. Barokna oslikana drvena oplata bila je izrađena po mjeri i prilagođena građevinskim nepravilnostima kapele. Tijekom građevinske sanacije, zbog učvršćivanja spojeva planjki perimetralnih zidova, kapela je bila u cijelosti rastavljena i ponovno sastavljena. Pri ponovnom podizanju građevine posebno je zahtjevno bilo poštovanje izvornih građevinskih odnosa, a svako odstupanje od prijašnjeg izvornog stanja odrazilo se na montažu oslikane drvene oplata. Prije završne montaže oslikane drvene oplata u kapelu izrađena je nova arhitektonska snimka u koju su ucrtane prethodne pozicije oslikanih ploča. Na temelju te snimke izrađena je nova konstrukcija koja imitira izvorne organske nepravilnosti unutarnjeg prostora, pri čemu su spojevi oslikanih ploča međusobno namješteni s prijašnjim pozicijama i nagibima. Tako je kapeli vraćen prvotni izgled unutrašnjosti (sl. 14).

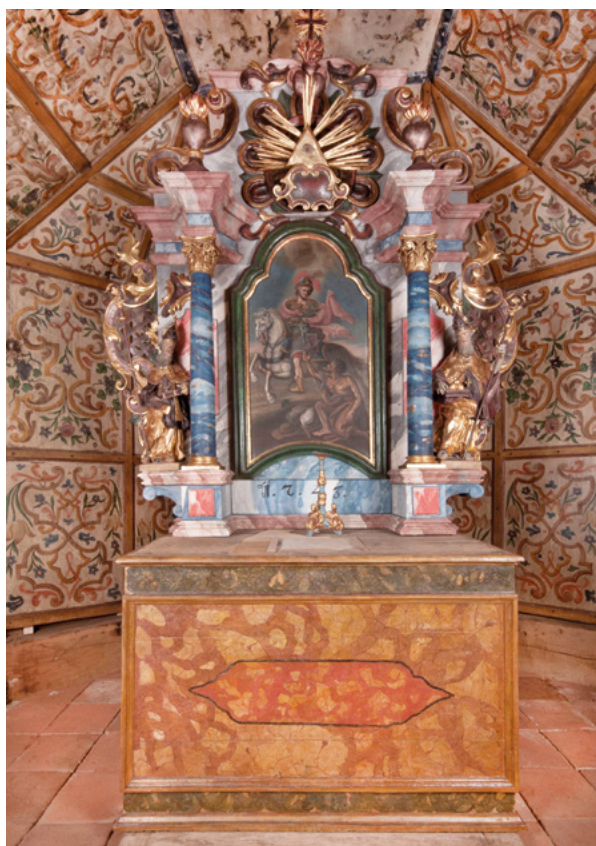
15. Oltar nakon konzervatorsko-restauratorskih radova i povratka u kapelu (fototeka HRZ-a, snimila N. Oštarijaš, 2015.)

Nakon sanacije oštećenja nastalih na izložbi *Sveti trag*, oltar je prenesen u kapelu Sv. Križa u sklopu dvorca Batthyany u Ludbregu gdje je bio izložen do 2012. godine, kad je demontiran i spremljen u depo Restauratorskog centra u Ludbregu. Zbog neprimjerenih mikroklimatskih uvjeta u kapeli dvorca oltar je ponovo popucao na spojevima drvenih elemenata, a slojevi polikromije i pozlate djelomično su se odvojili od drvenog nosioca. Sanacija oštećenja na oltaru obavljena je 2015. godine, neposredno prije njegove montaže na izvornu poziciju u kapeli (sl. 15).³⁶
