Kapela sv. Fabijana i Sebastijana u Letovaniću – povijesno-oblikovne značajke i pristup obnovi

Hrvatski restauratorski zavod

Prethodno priopćenje /
 Preliminary communication
 Primljen / Received: 2. 5. 2023.

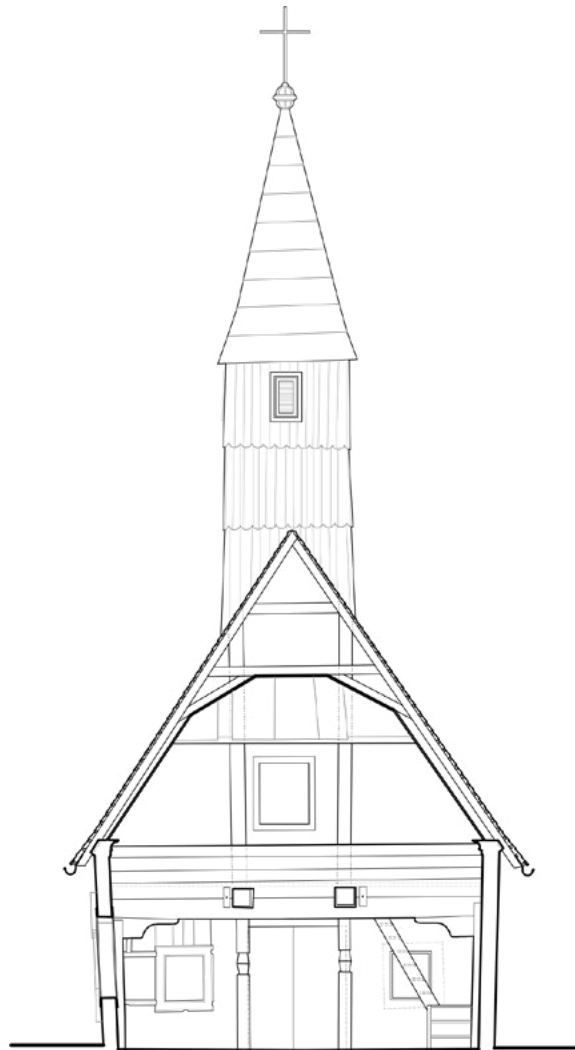
Analizom postojećeg stanja nosive konstrukcije utvrđeno je da ona „zadovoljava granična stanja nosivosti i uporabivosti, ali da postoje problematična mjesta koja je potrebno sanirati“.³¹ Posebno su ozbiljna oštećenja donjih drvenih greda (podseka) koje su zbog vlage istrulile cijelom dužinom obodnih zidova. Očigledni su pomaci vrhova uzdužnih zidova prema van za oko 18 cm, što je rezultat potiska krovne konstrukcije zbog povećane težine pokrova od biber crijepa i previsoko postavljenih pajanti, a i zvonik je nagnut za oko 30 cm prema zapadu. Također je utvrđeno da su grede ograde pjevališta istrunule.

5. Poprečni presjek, pogled prema zapadu (arhiva HRZ-a, izradili: T. Kučinac, I. Pavičić, I. Grgić, 2017.)

Projektom statičke sanacije³² predviđena je zamjena svih podseka, korekcija nagiba zvonika i uzdužnih zidova te zamjena oštećenih greda ograde pjevališta. Radovi na zamjeni podseka zahtijevali bi podizanje cijele konstrukcije kapele za desetak centimetara, pri čemu bi konstrukciju prethodno trebalo olakšati uklanjanjem pokrova od biber crijepa i demontiranjem oslikane oplata u unutrašnjosti. Na vrhu temelja, prije montiranja novih podseka, treba se izvesti nova kontinuirana hidroizolacija.

Grede na ogradi pjevališta ne sudjeluju u prijenosu opterećenja stupova zvonika, no pravilnim su preklopima povezane s uzdužnim zidovima, pa nije moguća njihova cjelovita zamjena već samo središnjih dijelova. Izravnanje zvonika predviđeno je umetanjem drvenih kladica visine 7 cm na dnu zapadnih stupova.

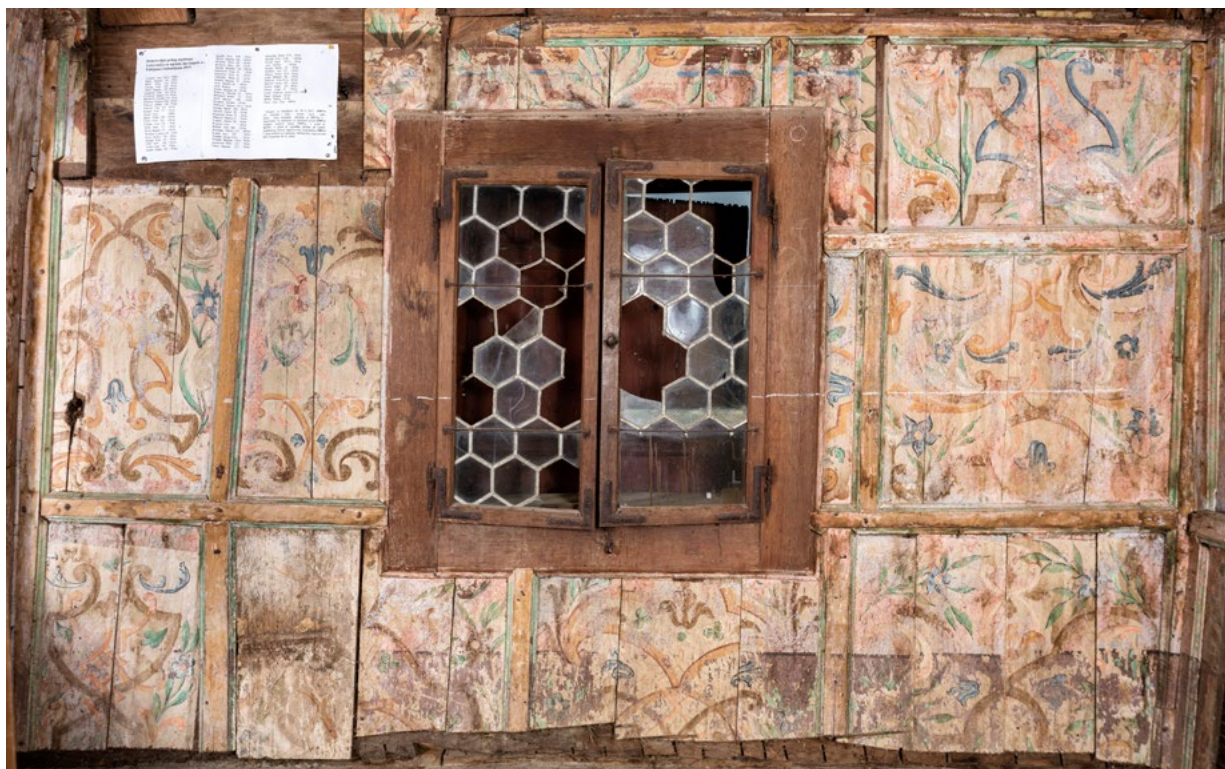
6. Pogled na južni zid predvorja (arhiva HRZ-a, snimka: G. Tomljenović, 2016.)
View of the south wall of the vestibule (HRZ Photo Archive, G. Tomljenović, 2016)

Tijekom nekoliko uzastopnih pregleda kapele obavljenih 2016. godine utvrđeno je da su daske oslikane drvene oplata u predvorju, djelomično istrulile i odvojile se na spojevima, a na njihovoj prednjoj strani nataložila se prašina. Također je došlo i do smanjenja povezanost slikanog sloja s nosiocem, što je rezultiralo njegovim odvajanjem i mjestimičnim otpadanjem. Veća oštećenja oslika prisutna su na dijelu oplata koja je pričvršćena na sjevernu stijenu predvorja, a njezin veći dio prekriva metalna ploča s električnim instalacijama. Na izvornom sloju oslika nalazi se još jedan mlađi sloj, koji je očuvan u tragovima, a odnosi se na svijetlo ružičastu mramorizaciju koju nalazimo na drvenoj oplati lađe i svetišta kapele i povezujemo je s drugom fazom oslika. Ta se mramorizacija posebno dobro očuvala na okviru zazidanog prozora na zapadnoj stijeni predvorja.

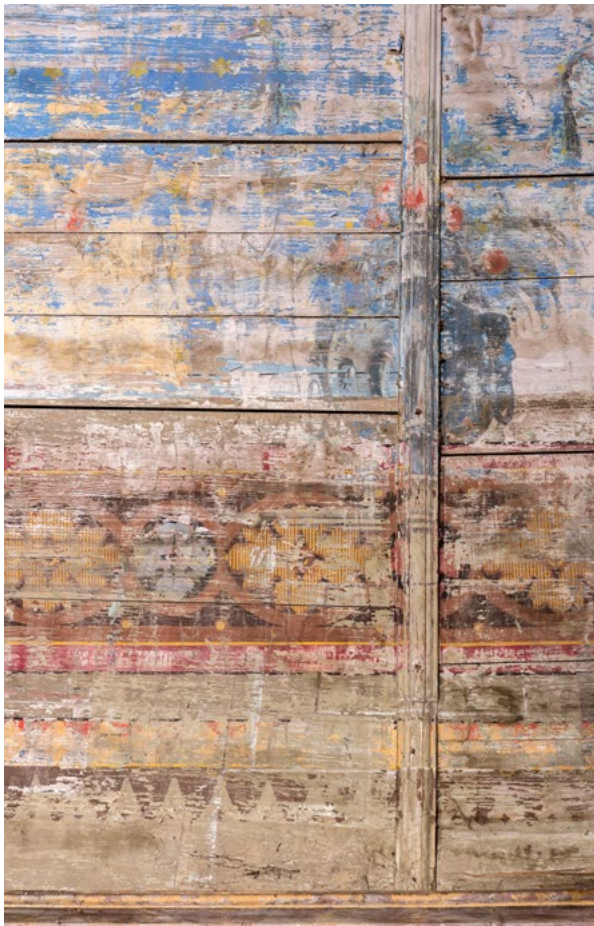
8. Detalj oslikane oplata svoda, vaza s cvijećem i friz s geometrijskim motivima, zatečeno stanje (arhiva HRZ-a, snimka: G. Tomljenović, 2016.)
Detail of the painted panelling of the vault, a vase with flowers and a frieze with geometric motifs before conservation (HRZ Photo Archive, G. Tomljenović, 2016)

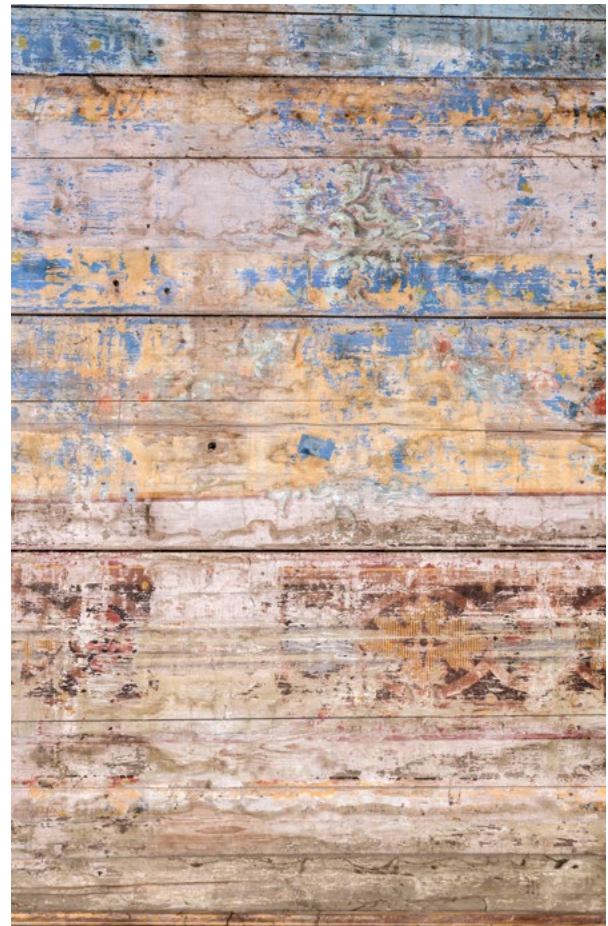
9. Detalj oslikane oplata svoda, kartuše s rokajima i girlandama te tragovima friza s geometrijskim motivima, zatečeno stanje (arhiva HRZ-a, snimka: G. Tomljenović, 2016.)
Detail of the painted panelling of the vault, cartouches with rocaille decorations, garlands and traces of friezes with geometric motifs before conservation (HRZ Photo Archive, G. Tomljenović, 2016)

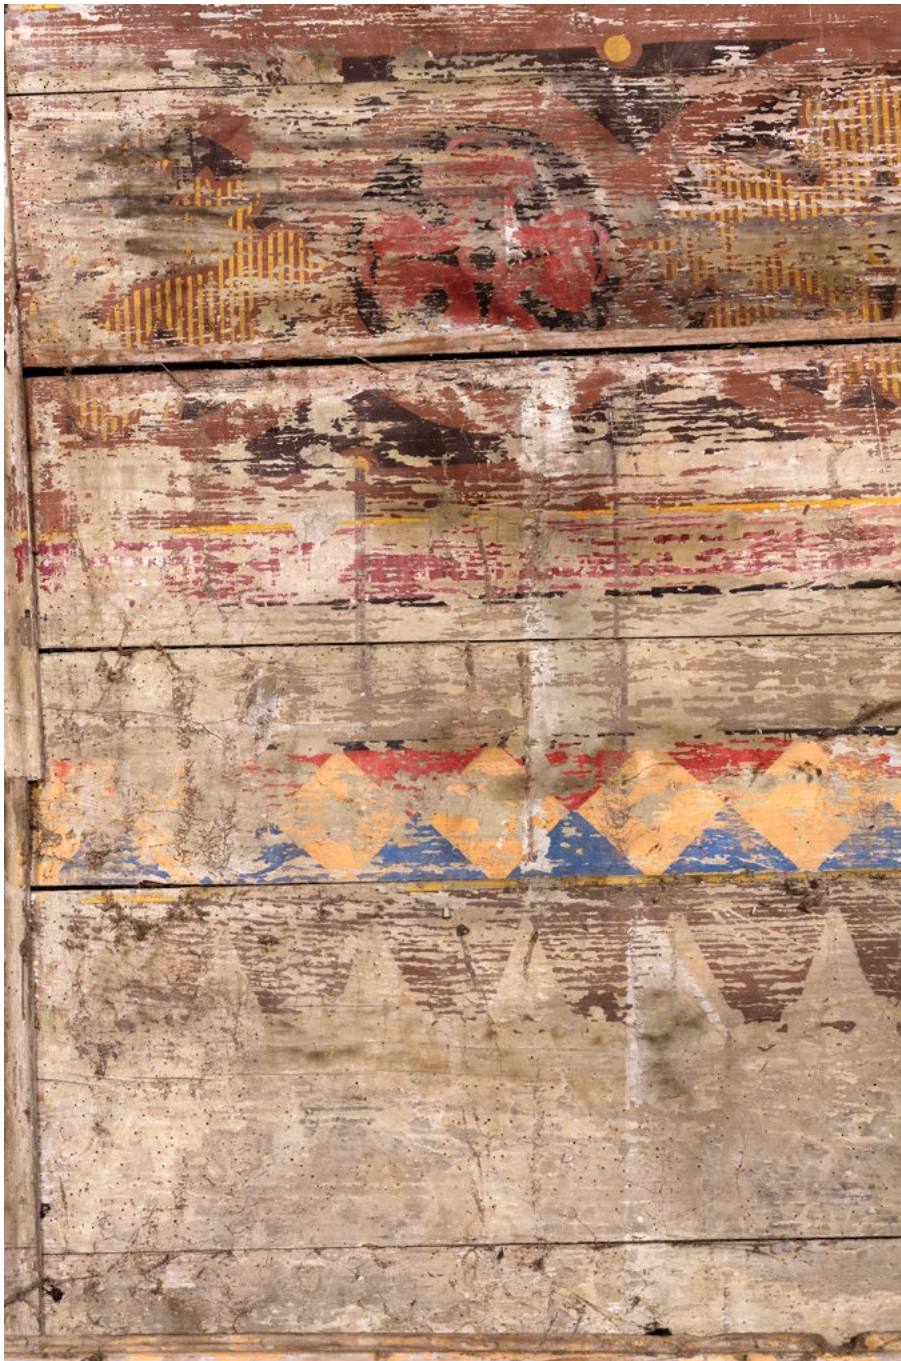
12. Detalj oslikane oplata svoda, detalj friza sa geometrijskim motivima, zatečeno stanje (arhiva HRZ-a, snimka: G. Tomljenović, 2016.)
Detail of the painted panelling of the vault, detail of the frieze with geometric motifs before conservation (HRZ Photo Archive, G. Tomljenović, 2016)

godine.³⁸ Gornja je polovica prikaza, zbog jako lošeg stanja drvenog nosioca, praktički u potpunosti izgubljena. U donjem je dijelu vidljiv posjednuti lik Bogorodice odjevene u crvenu haljinu s plavim plaštom i bijelim velom preko glave. Na krilu joj stoji dijete Isus, prekri-

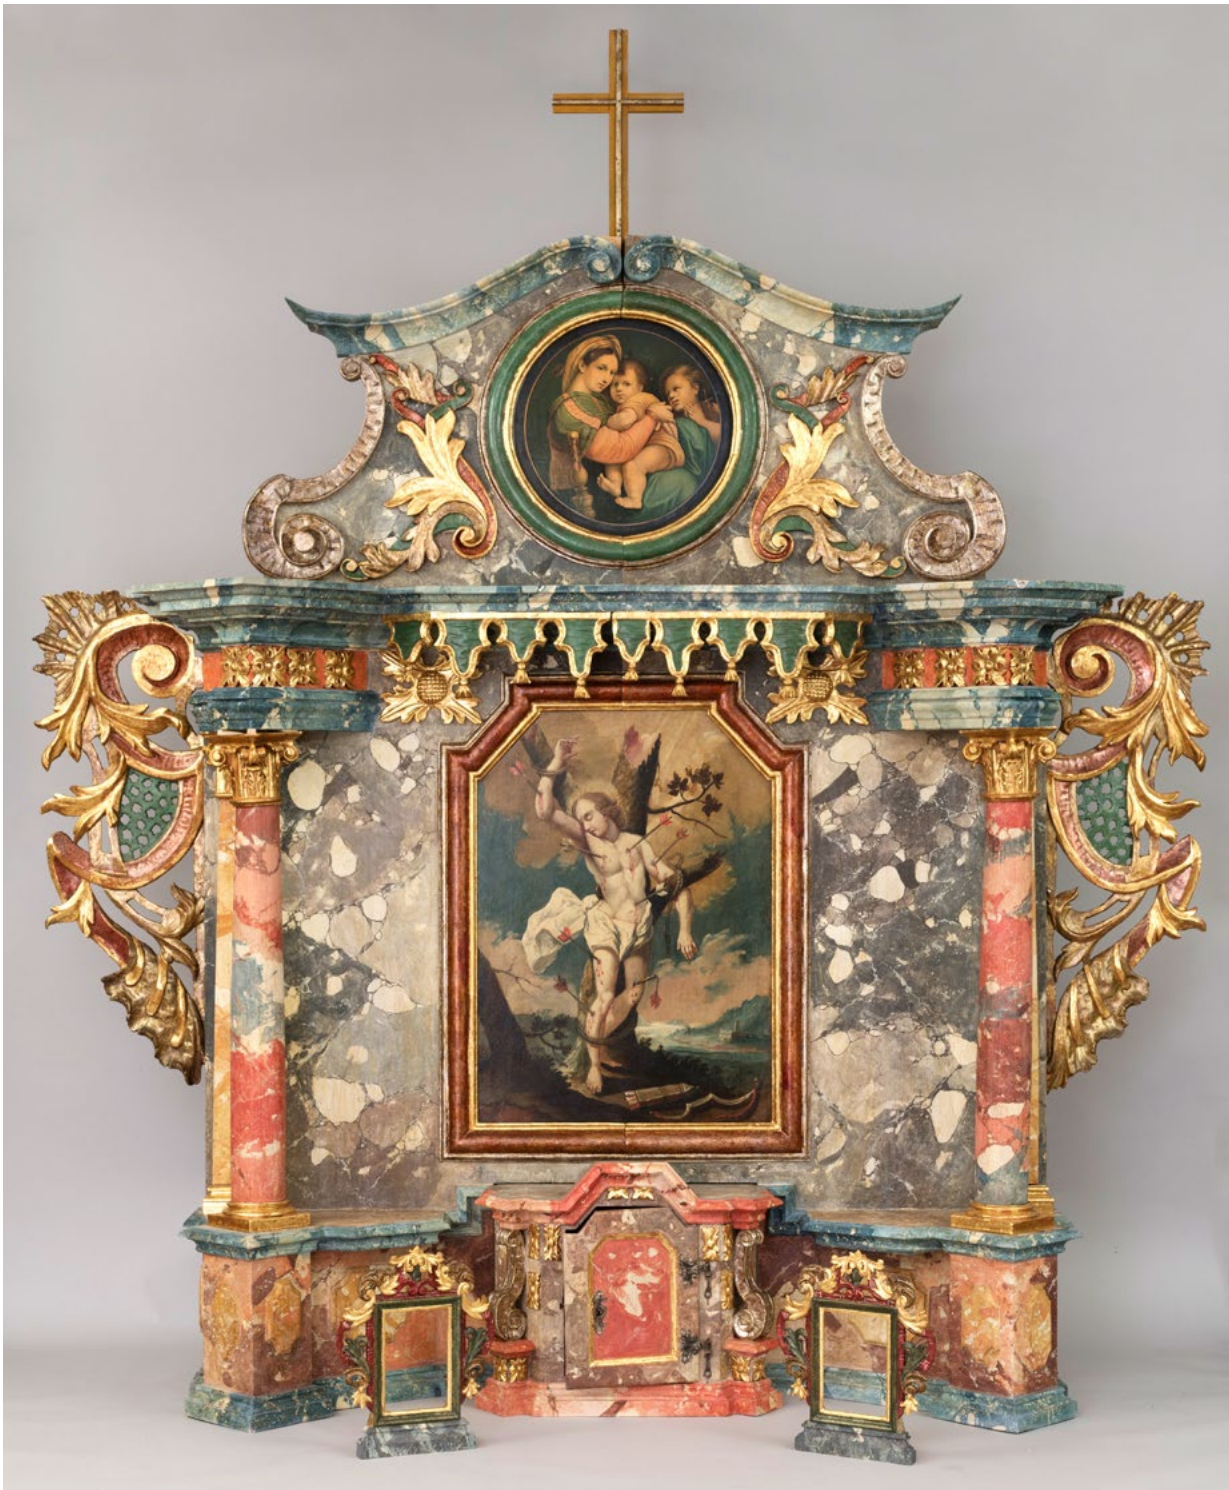
15. Glavni oltar nakon konzervatorsko-restauratorskih radova (arhiva HRZ-a, snimka: K. Gavrilica, 2023.)
Main altar after conservation and restoration (HRZ Photo Archive, K. Gavrilica, 2023)

Visok stupanj očuvanosti izvornog sloja prevagnuo je u korist odluke da se u postupku restauriranja s njega ukloni preslik te da se prezentira njegova izvorna dekorativnost koja će doprinijeti vizualnoj uspostavi nekadašnjeg baroknog ambijenta kapele. Oltar je restauriran 2020. godine u Hrvatskom restauratorskom zavodu⁴⁴ i trenutno se nalazi u čuvaonici Restauratorskog odjela Ludbreg do završetka radova na kapeli (sl. 15).
