Izložba
VRATA
PALAČE SPONZA
DUBROVNIK

Konzervatorsko – restauratorski radovi

VRATA PALAČE SPONZA

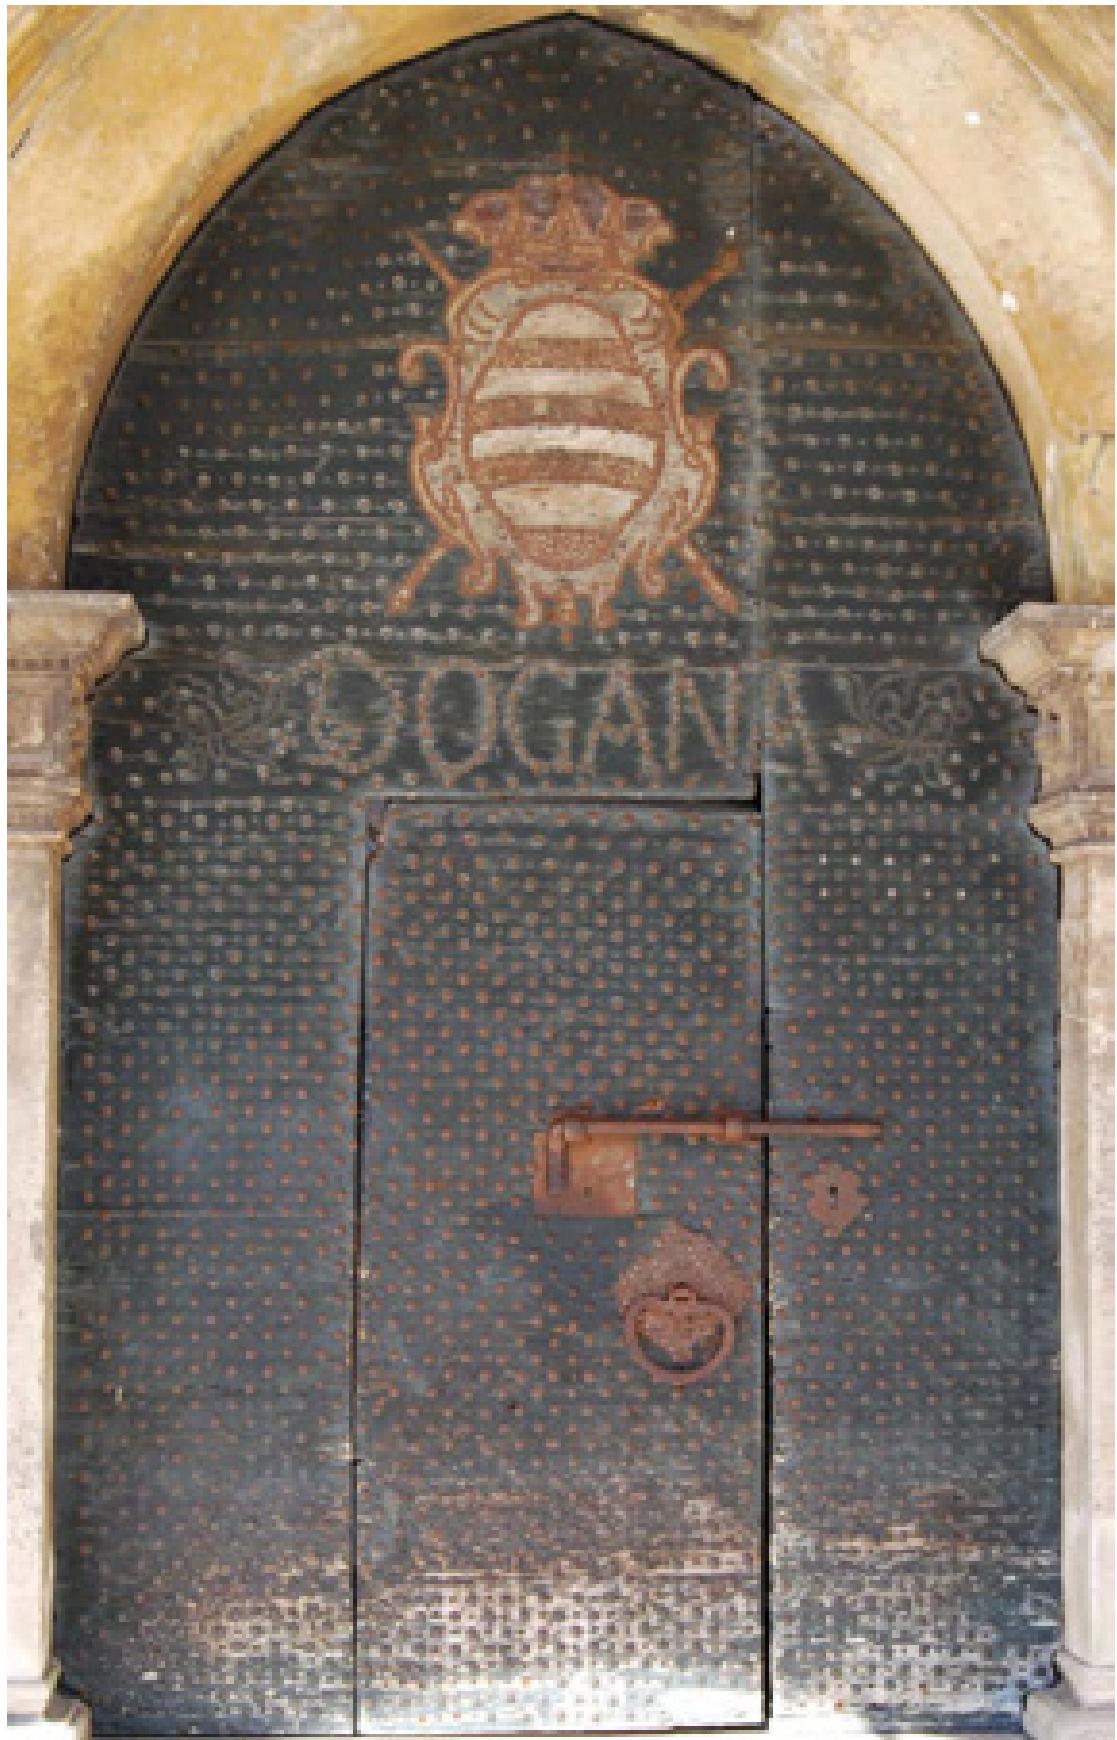
Slika 1. Ulazna vrata palače Sponza prije radova

Boja je cijelom površinom ispucala, a na gornjem dijelu iznad šiljatog luka u velikim se komadima ljuštila. Drveni nosilac je rasušen, popucao i mjestimice nedostaje, a najveća oštećenja su vidljiva u donjem dijelu uz kamenu stepenicu. Zatečena mehanička oštećenja nastala su dugotrajnim korištenjem te poprav-

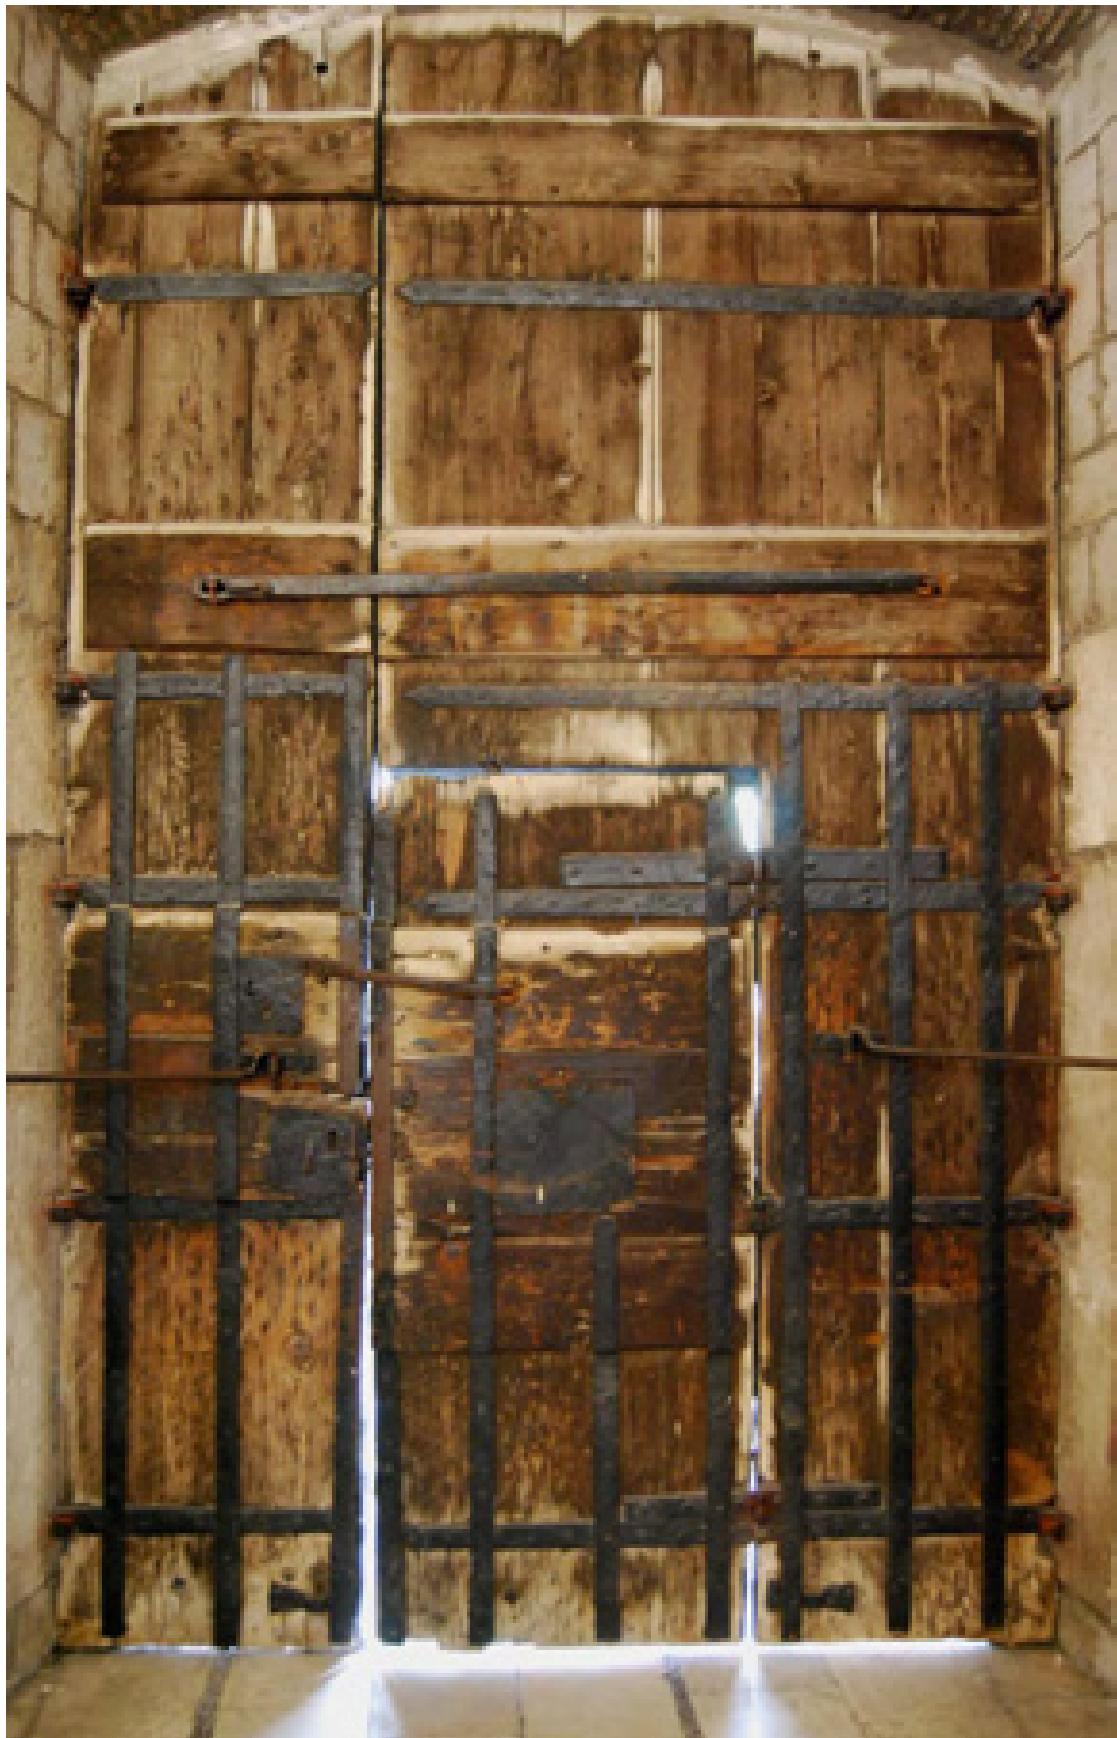
Slika 2. Izgled unutarnje strane vrata prije radova

cima i preinakama vrata, a vidljiv je i niz intervencija na samom drvenom nosiocu. Zatečena boja je recentna s obzirom da vidljivo pokriva popravke i erodirane rubove dasaka. Korozija je prisutna na većem dijelu okova i panti, a primjetna je i na svim čavlima. Čavli koji tvore oblik grba jako su nagriženi produktima korozije i prekriveni gipsom u području greda dok je u zoni krune zatečena krtka crvenkasta boja s tragovima gipsa na površini.

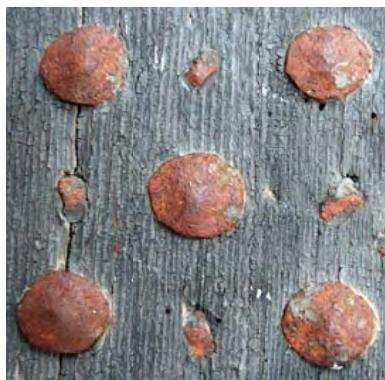
- Slika 3.
Prikaz korodiranih čavala prije radova
Slika 4.
Prikaz čavala nakon odstranjivanja produkata korozije
Slika 5.
Čavli ukrasnog motiva jako nagriženi produktima korozije prije radova
Slika 6.
Čavli ukrasnog motiva nakon odstranjivanja produkata korozije

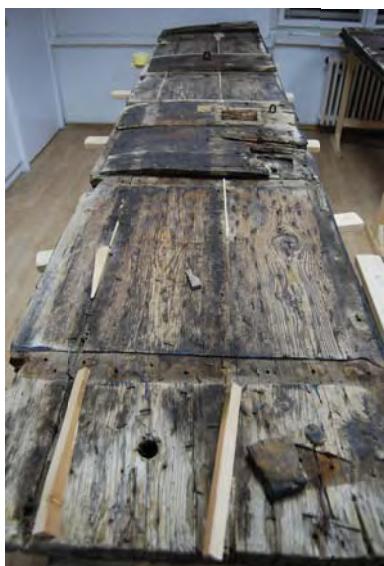
Slika 12. Vidljiva oštećenja na daskama nakon demontiranja okova.

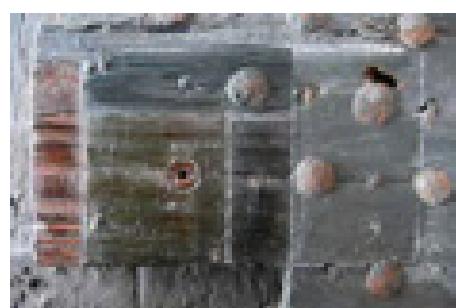
Slika 14. Testovima topivosti i raslojanjem obojenja pokazalo se da su zatečena samo tri sloja boje na cjelini prednje strane vrata.

Iako je u mikropresjecima uzetim iz kutova na gornjim područjima nađeno puno više ranijih slojeva, na cijeloj površini prednje strane vrata zatečeno je samo tri zadnja sloja međusobno upijene boje, a oni nađeni u mikropresjecima su odstranjeni u postupcima ranijih obnova. Konzervatorsko—restauratorski zahvat je u ovim radovima reintegrisao cjelovitu površinu zadnjeg povijesnog sloja.

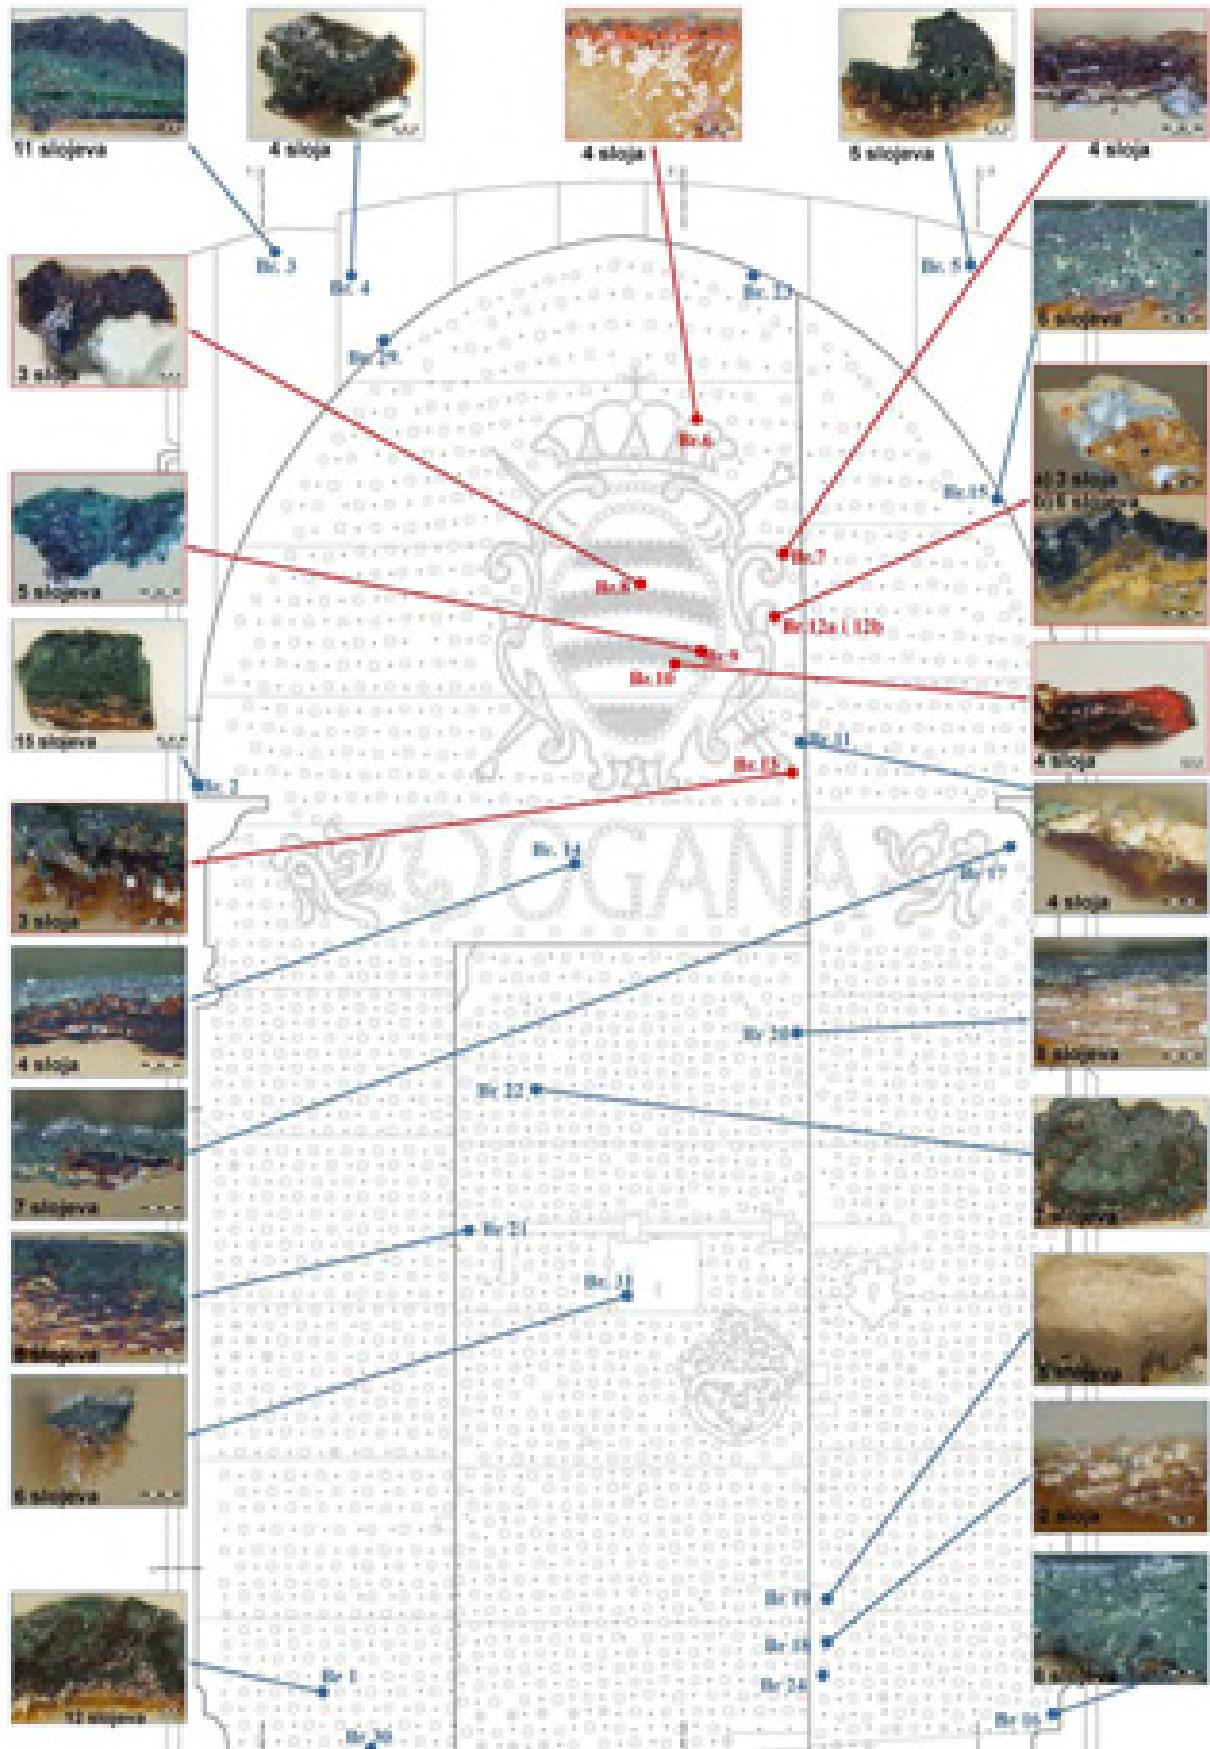
Izradom mikropresjeka i njihovom stratigrafskom analizom napravljen je prikaz povijesnih slojeva obojenja na vratnicama. Na nekim je mjestima pronađeno i do petnaest slojeva boja (lijevi, donji dio lunete), dok je također veliki broj slojeva, odnosno dvanaest njih pronađeno na donjem lijevom rubu vratnica. Najmanji broj slojeva, točnije dva, nalazimo na donjem desnom dijelu vratnica, a na središnjem djelu zatičemo tri i četiri sloja i to oko grba i natpisa "DOGANA". Na samom grbu je pronađeno od tri do šest slojeva boja.

Slika 15. Prikaz izrađenih mikropresjeka i mesta s kojih su uzeti uzorci za njihovu izradu.

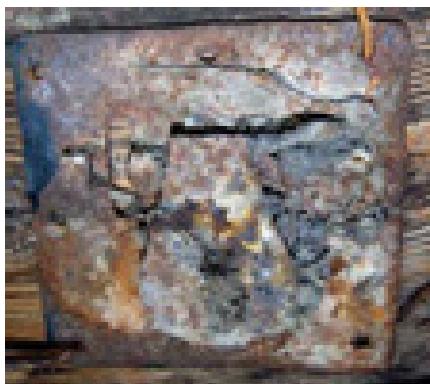
Slika 16. Stanje brave nakon demontiranja

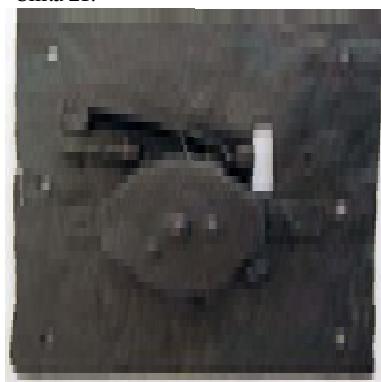
Slika 21. Pačetvorinasti okov brave jednostavnog renesansnog tipa (vjerojatno 16. stoljeće) koja se nalazi s unutarnje strane vrata.

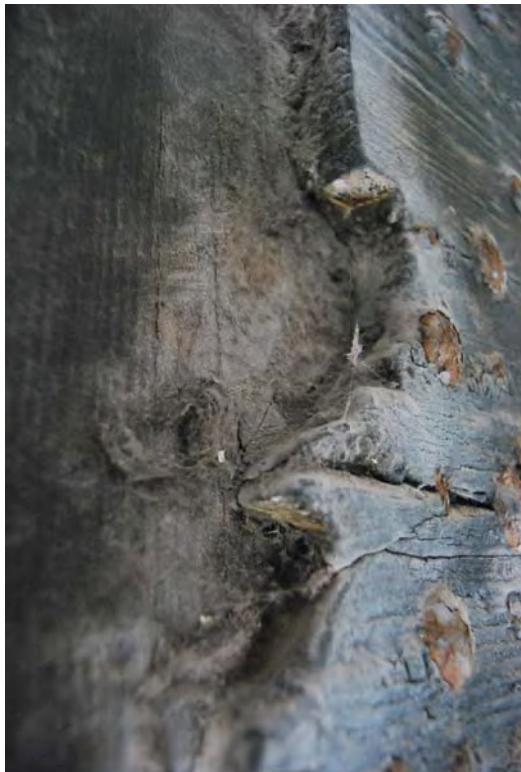
Slika 24. Detalj vrata s urezom za kapitel s vidljivim oštećenjima boje drva, korozije čavala i nataloženih nečistoća.

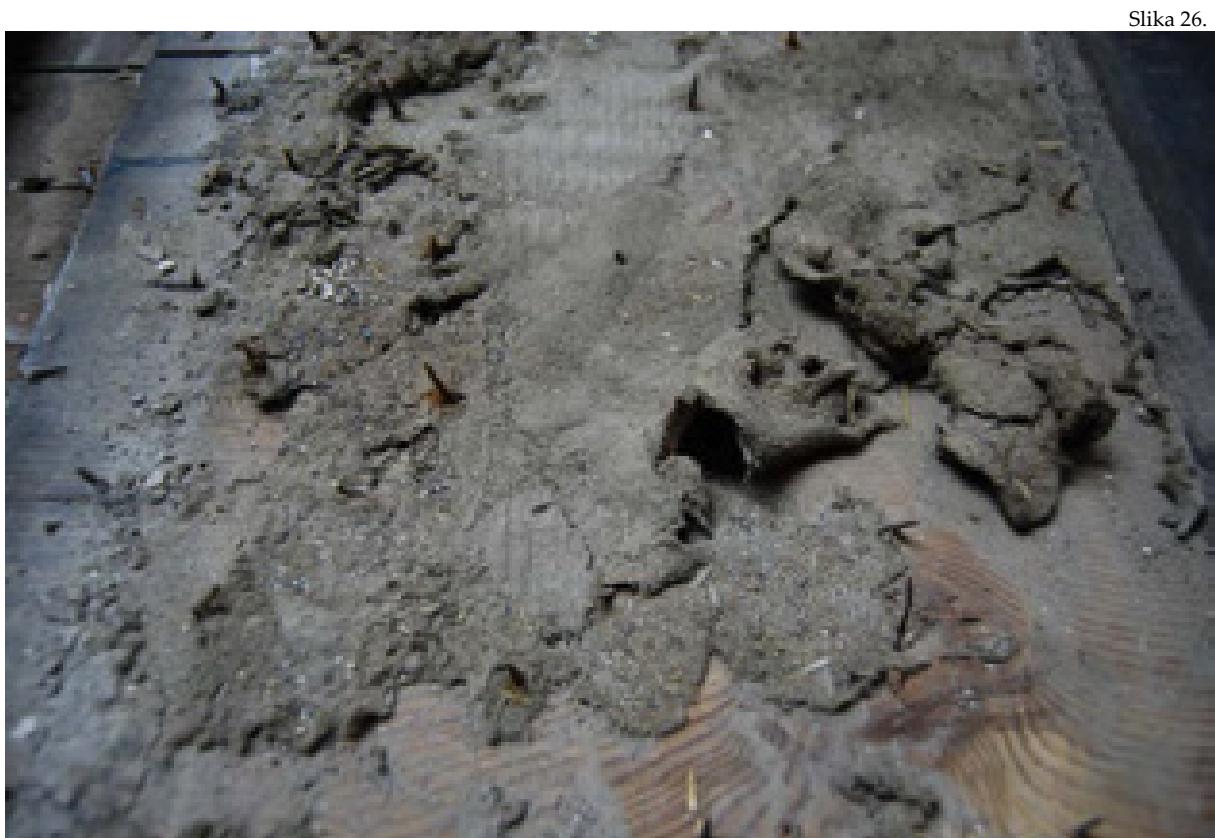
Mjestimice su primjetni crvotočni kanali, ali nema tragova aktivne crvotočine. Pri pregledu oštećenja i demontiranju razlabavljenih spojeva ustanovljeno je da je međuprostor ispunjen grubom prašinom i otpadom.

Slika 26. Detalj vratnica nakon odvajanja slojeva dasaka s vidljivo nataloženom prašinom, prljavštinom.

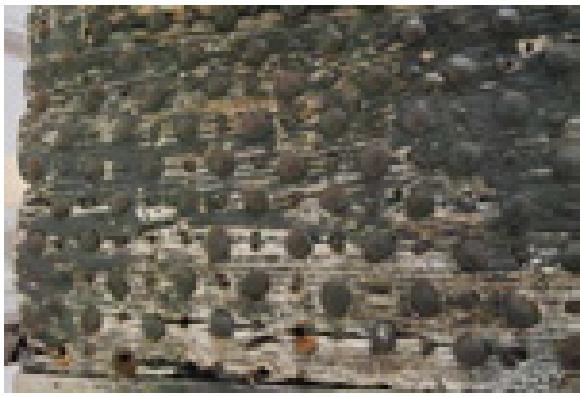
Slika 31. Primjer izrazitog oštećenja drvenog nosioca .

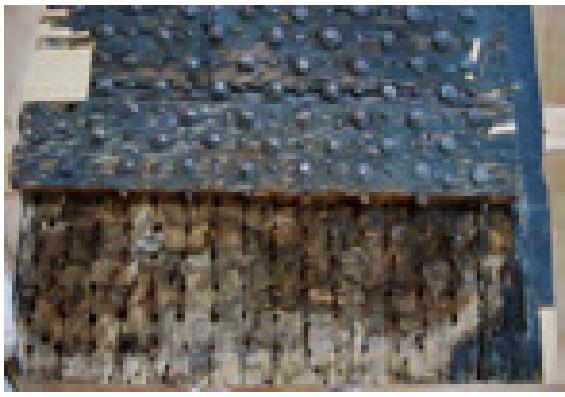
Slika 32. Odstranjanje potpuno uništenog dijela u donjoj zoni koji je uslijed atmosferilija potpuno istrunuo te ga je bilo neophodno zamijeniti zdravim drvom.

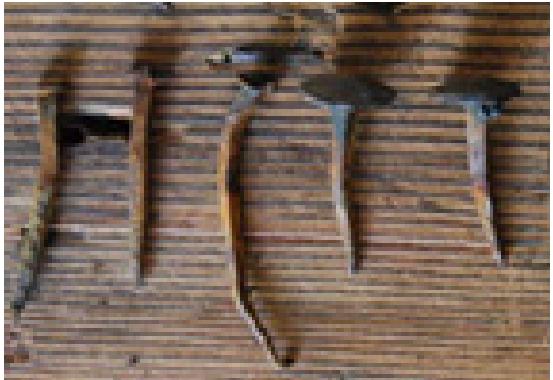
Zatečen je veći broj potpuno korodiranih čavala koji su se raspali pri demontaži pa je iskovano dvije stotine zamjenskih čavala sa okruglim profilom glave. Na metalnim dijelovima i čavlima, nakon odstranjuvanja osataka boja i korozivnih produkata, učinjena je zaštita bruniranjem i dodatno pastom za zaštitu metala.

Slika 33. Stari oštećeni i neupotrebljivi čavli.

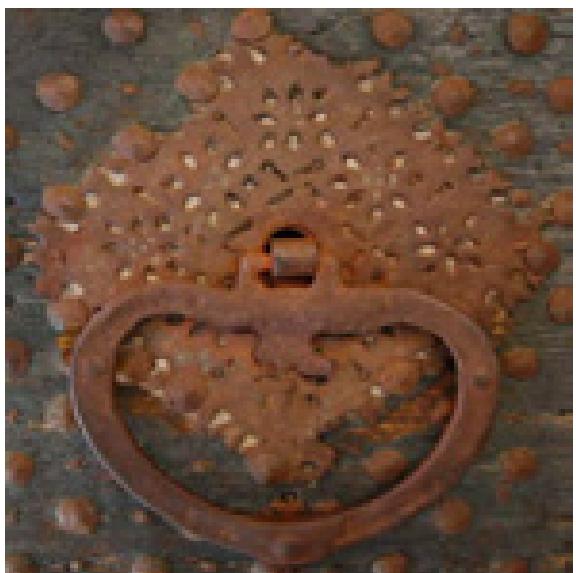
Slika 36. Ukrasna perforirana ploča kucala renesansnog tipa prije radova.

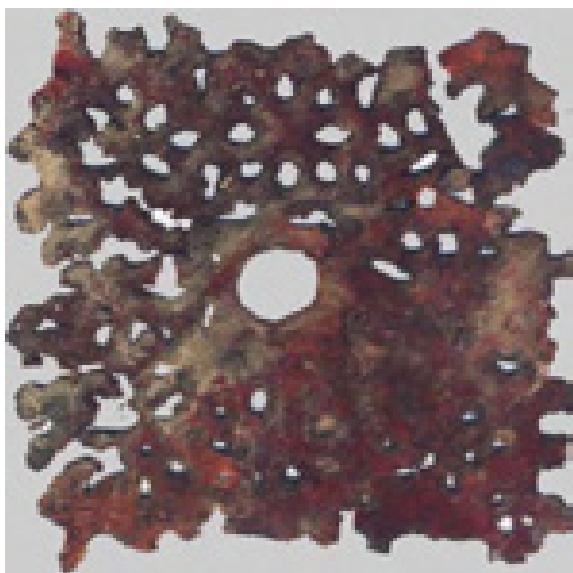
Slika 37. Ispod ukrasne perforirane ploče nađen je komad vunene tkanine (čoja) crvene boje.
