# IZLOŽBA VRATA PALAČE SPONZA DUBROVNIK

## Konzervatorsko - restauratorski radovi

*Palača Sponza, svibanj 2012.*

# KONZERVATORSKO - RESTAURATORSKI RADOVI VRATA PALAČE SPONZA DUBROVNIK

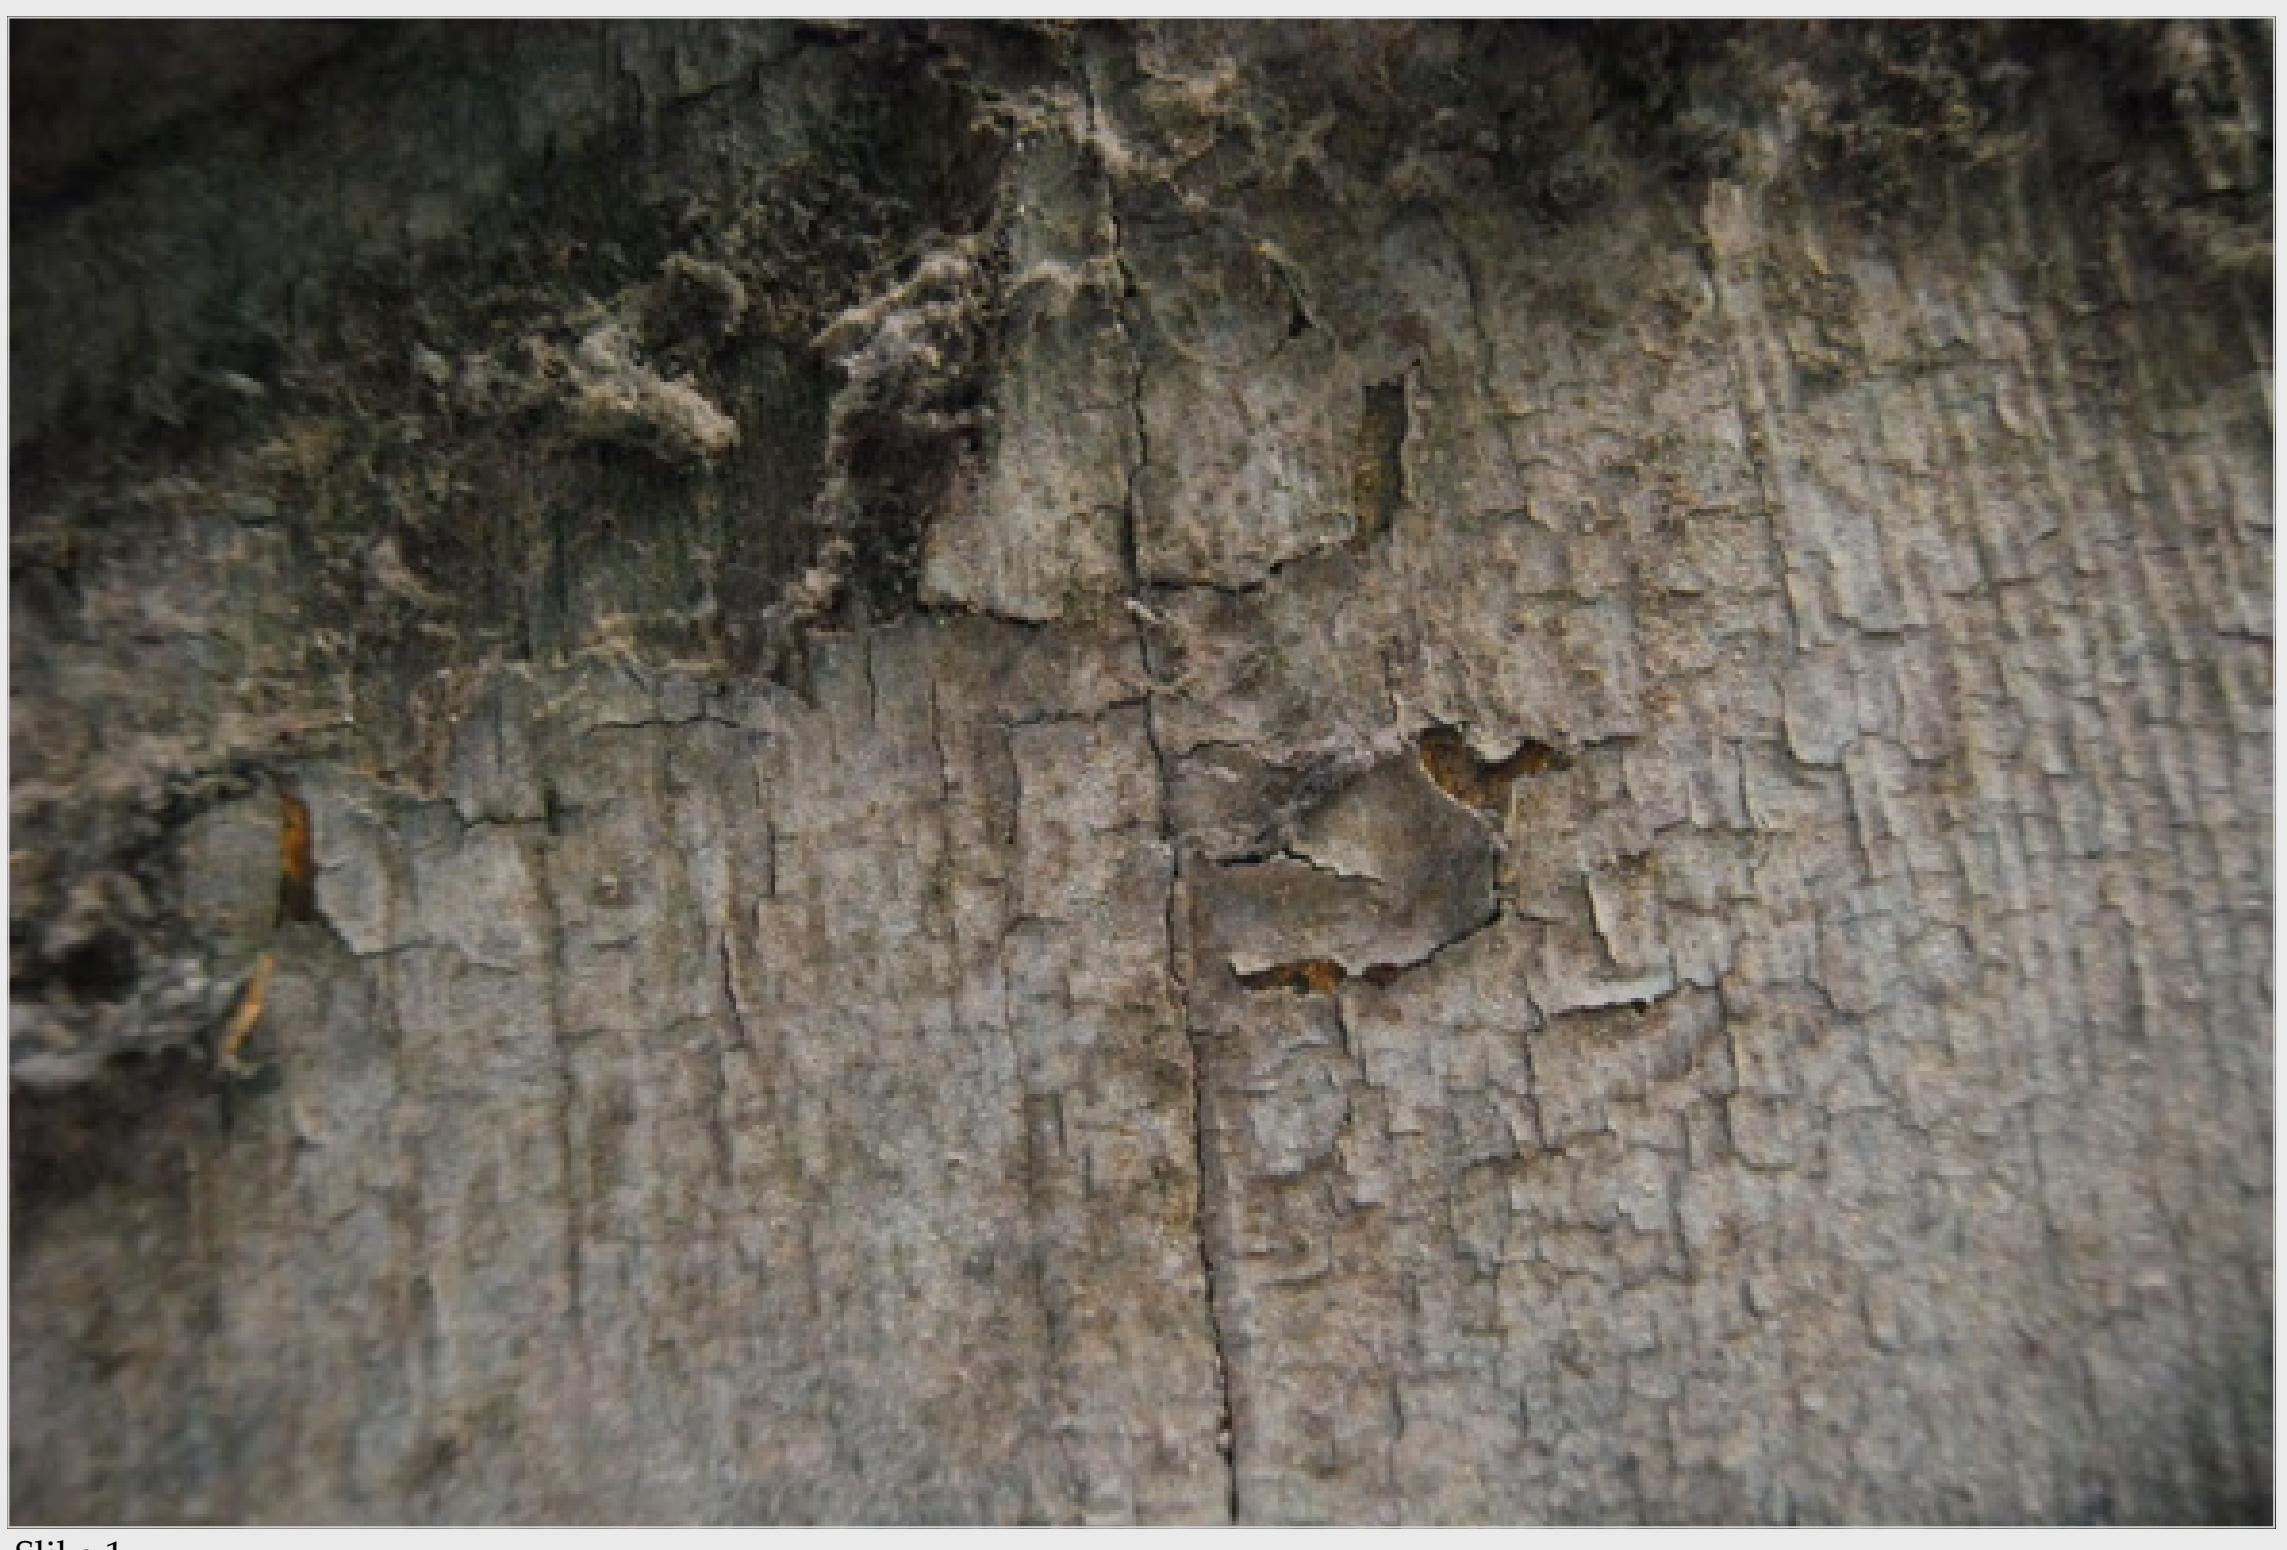
Slika 1.

Slika 1.i 4. Detalj oštećene stare boje vrata.

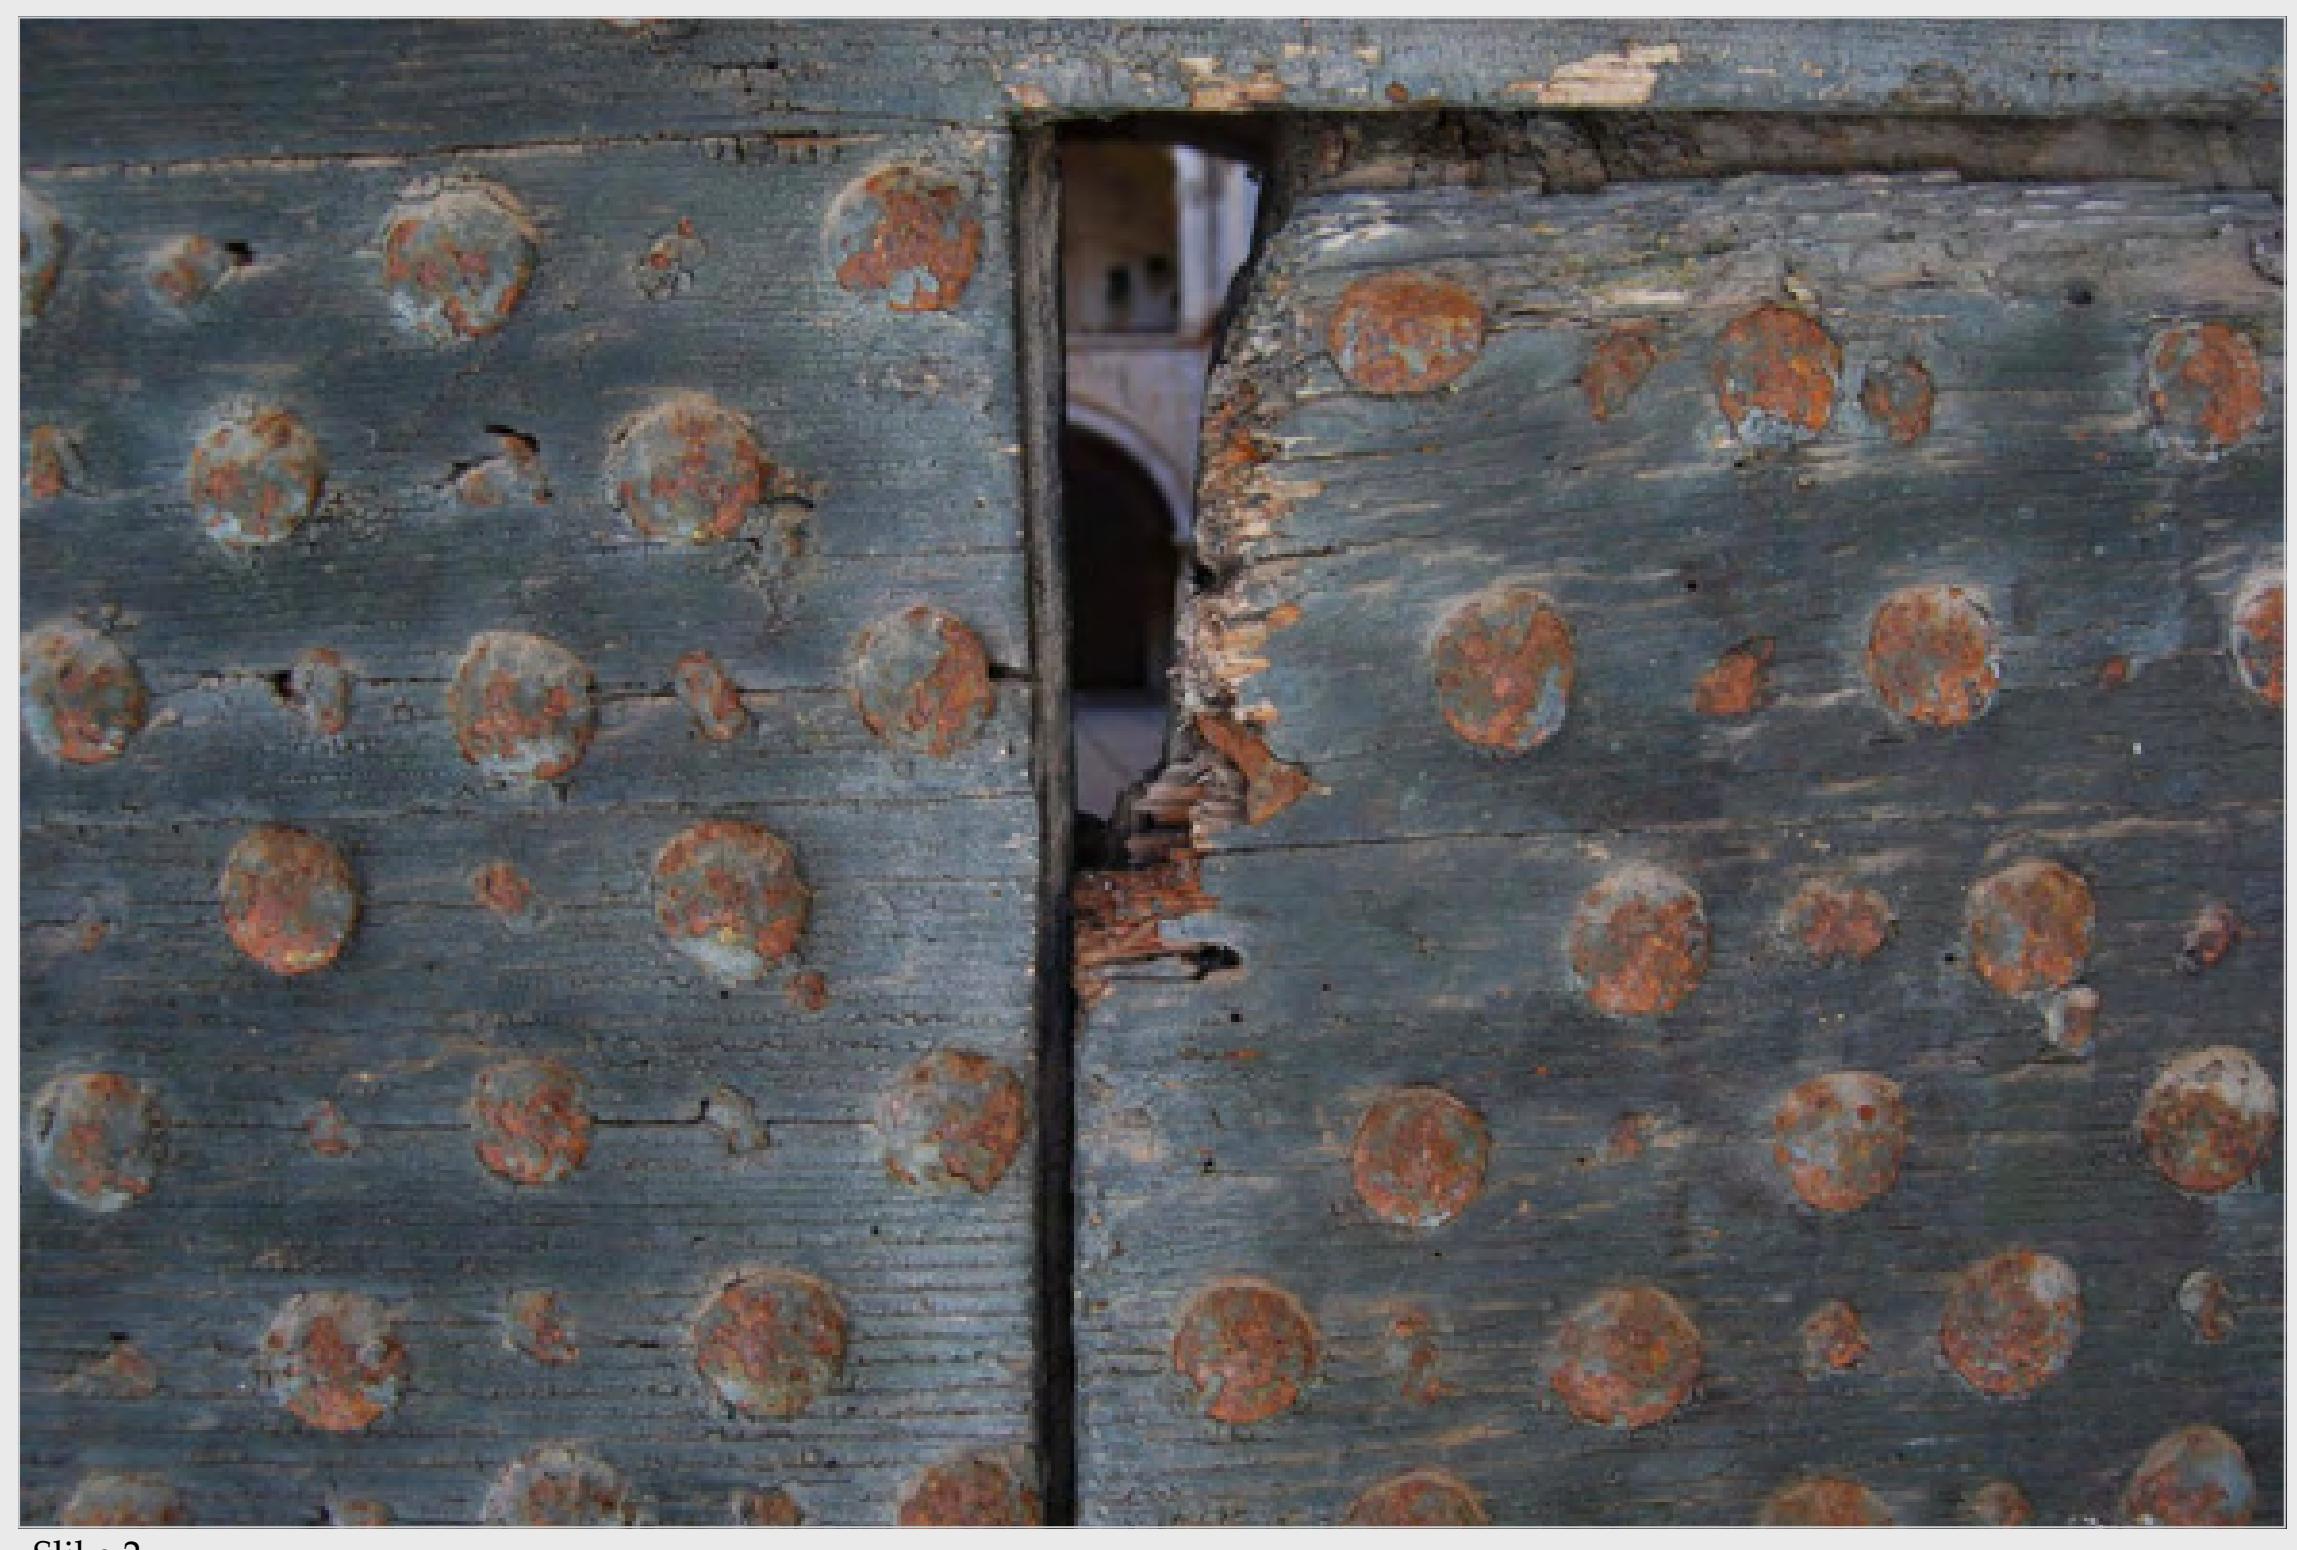
Slika 2

Slika 2. Detalj oštećenja pješačkih vrata u lijevom gornjem uglu.

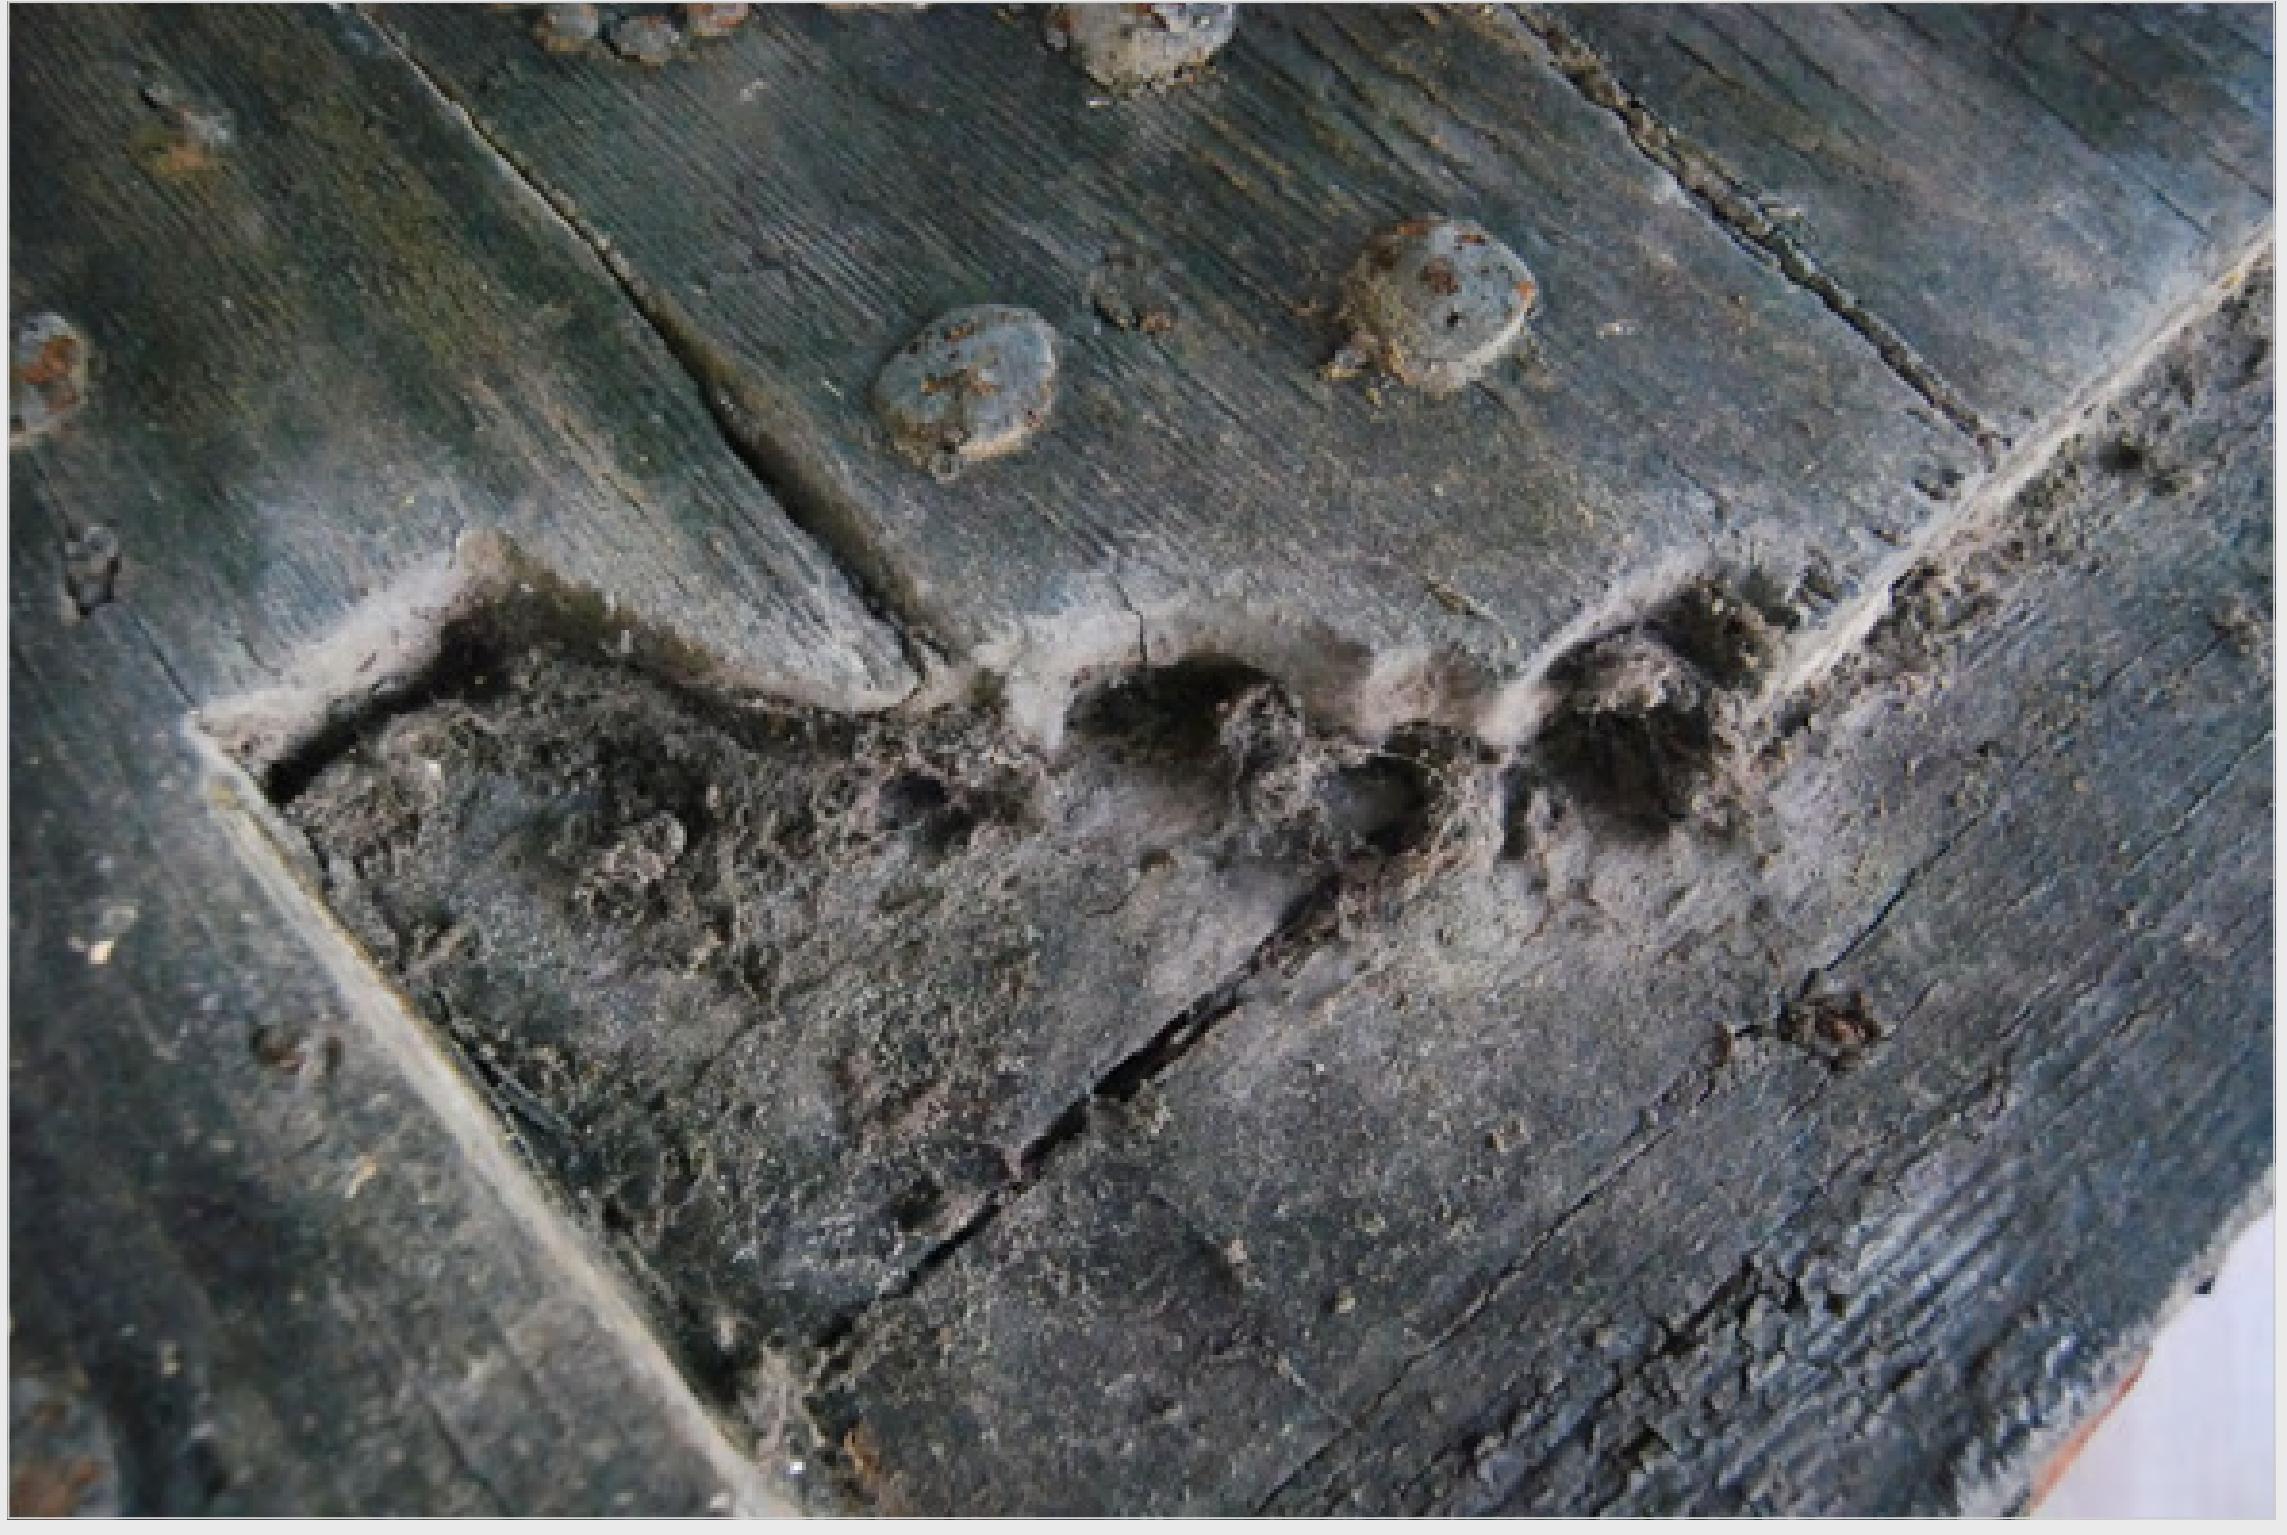
Slika 3. Izrez za profil kapitela s vidljivim naslagama nečistoća.

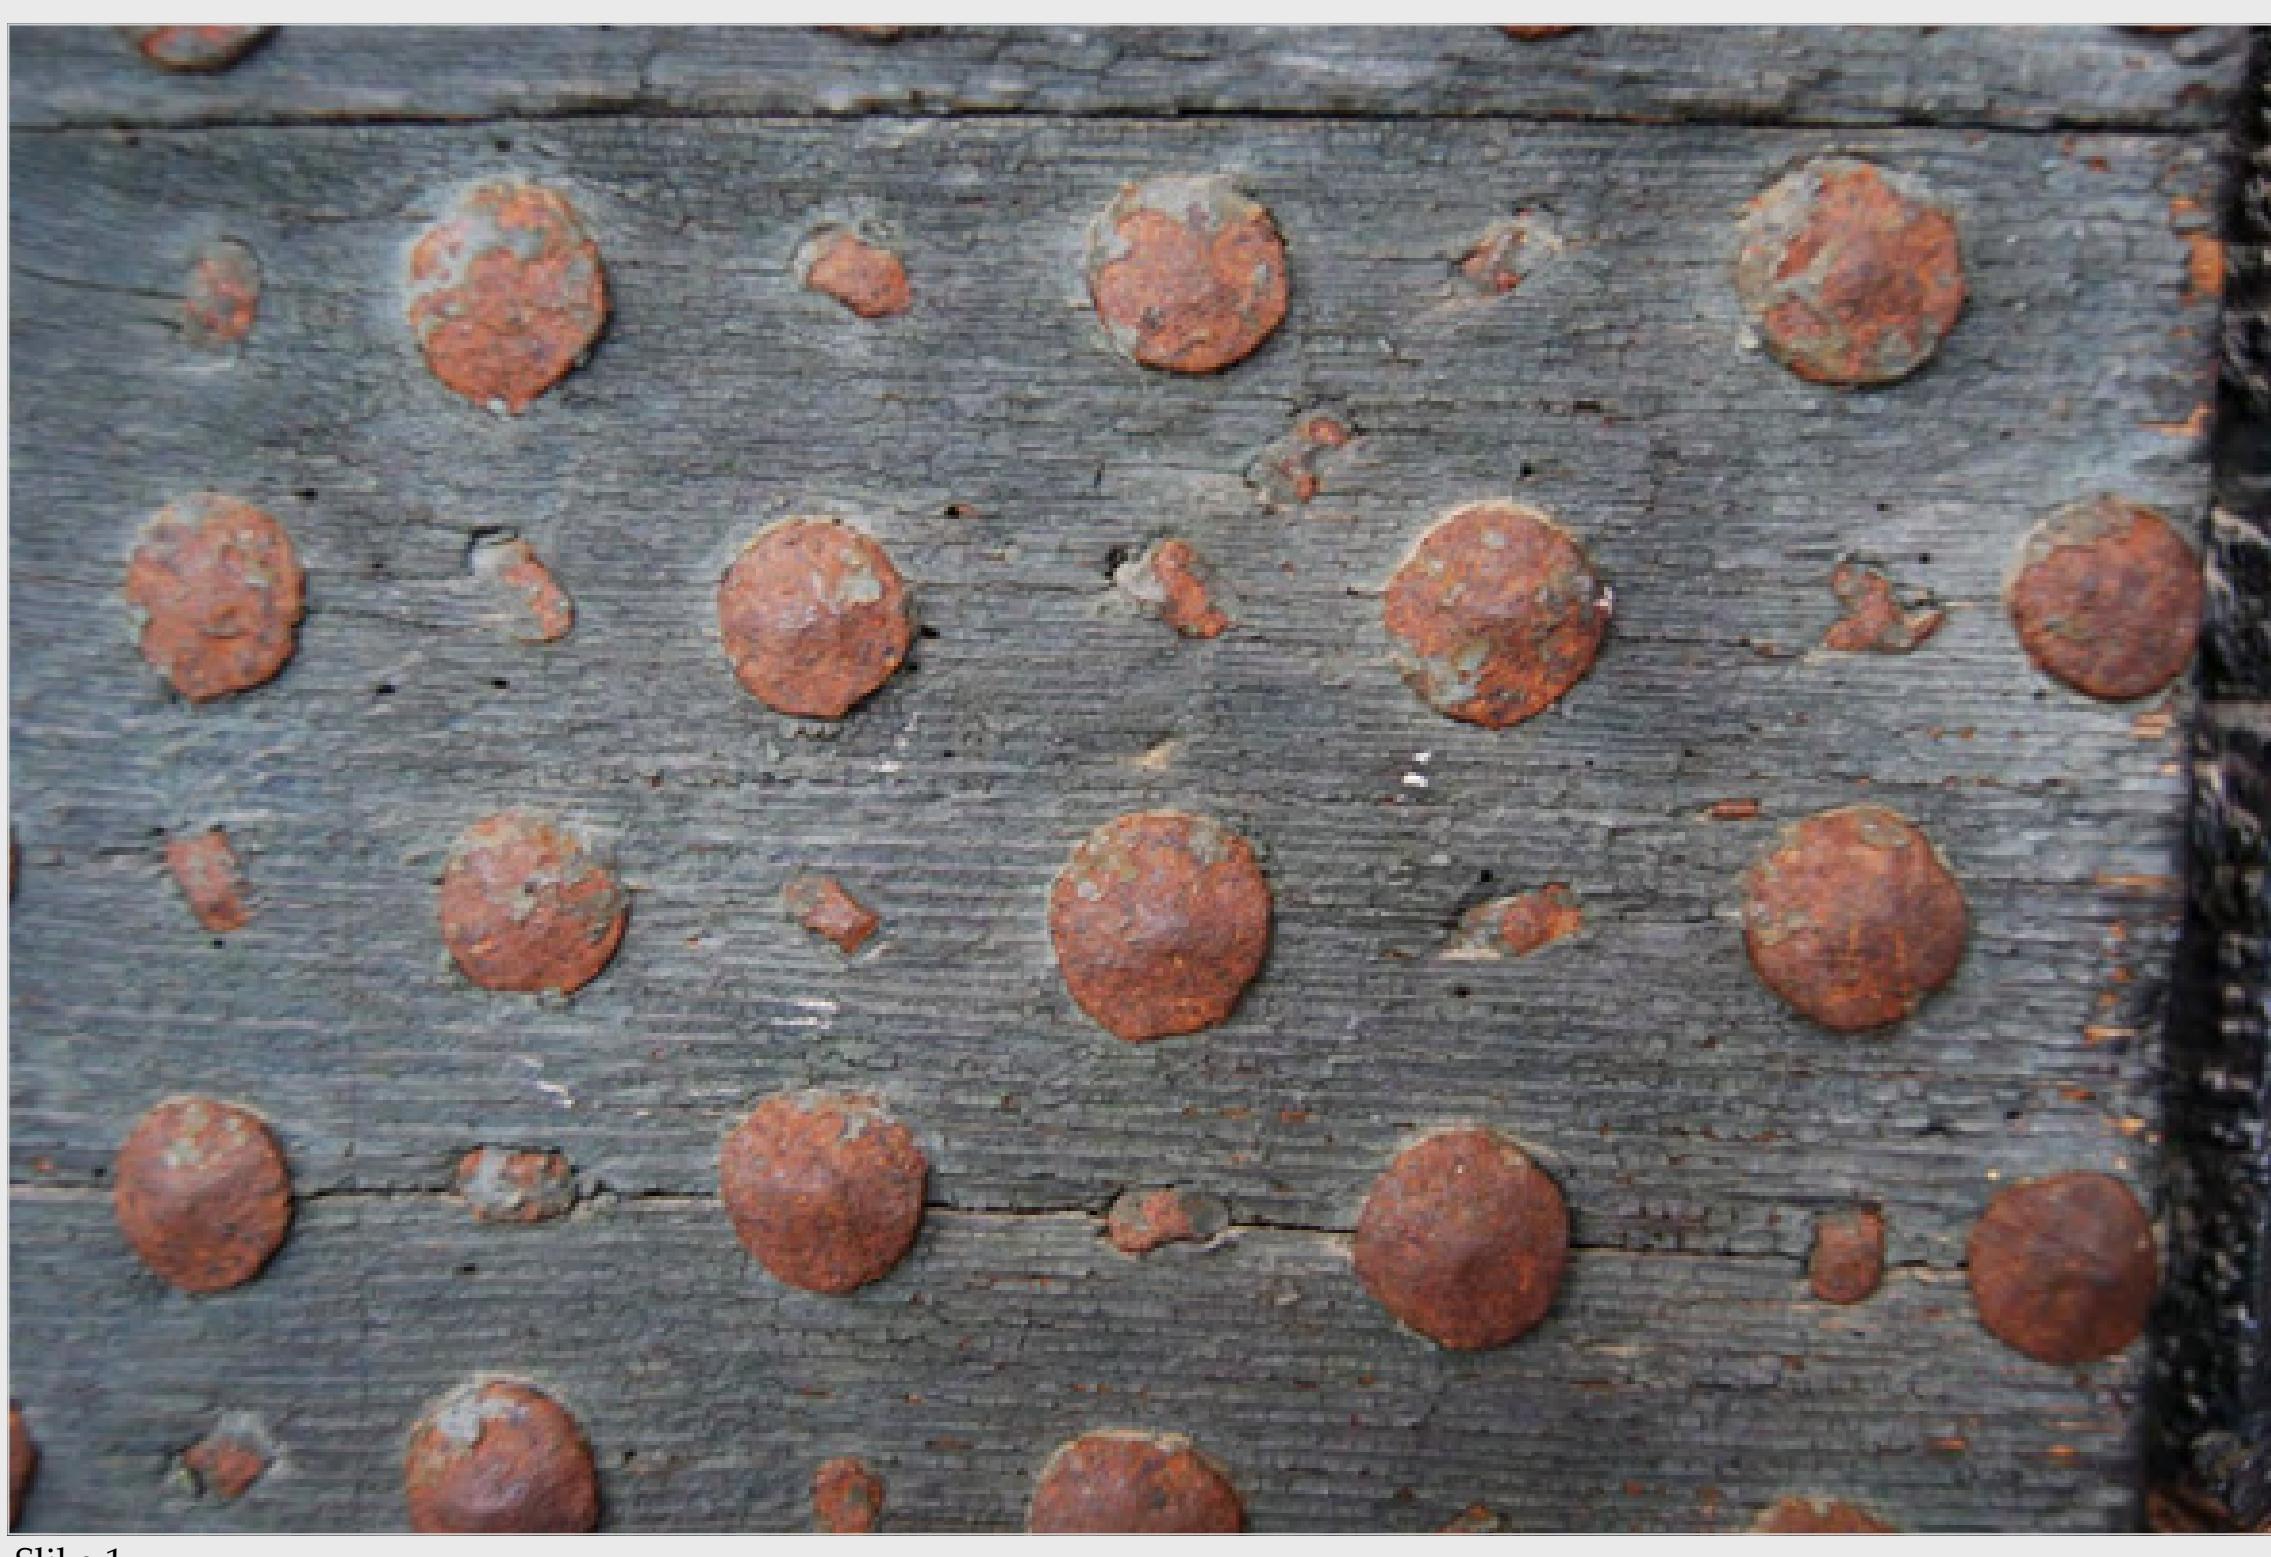
Slika 1

Slika 1. Stanje površine vrata prije konzervatorsko—restauratorskog zahvata. Čavli okruglih glava zabijeni su u pravilnom rasporedu svakih 10 cm, a između svaka četiri ukrasna okrugla čavla u sredinu je zakucan po jedan čavao T profila dužine 9 – 10 cm i ti čavli spajaju vodoravne i okomite daske u cjelinu.

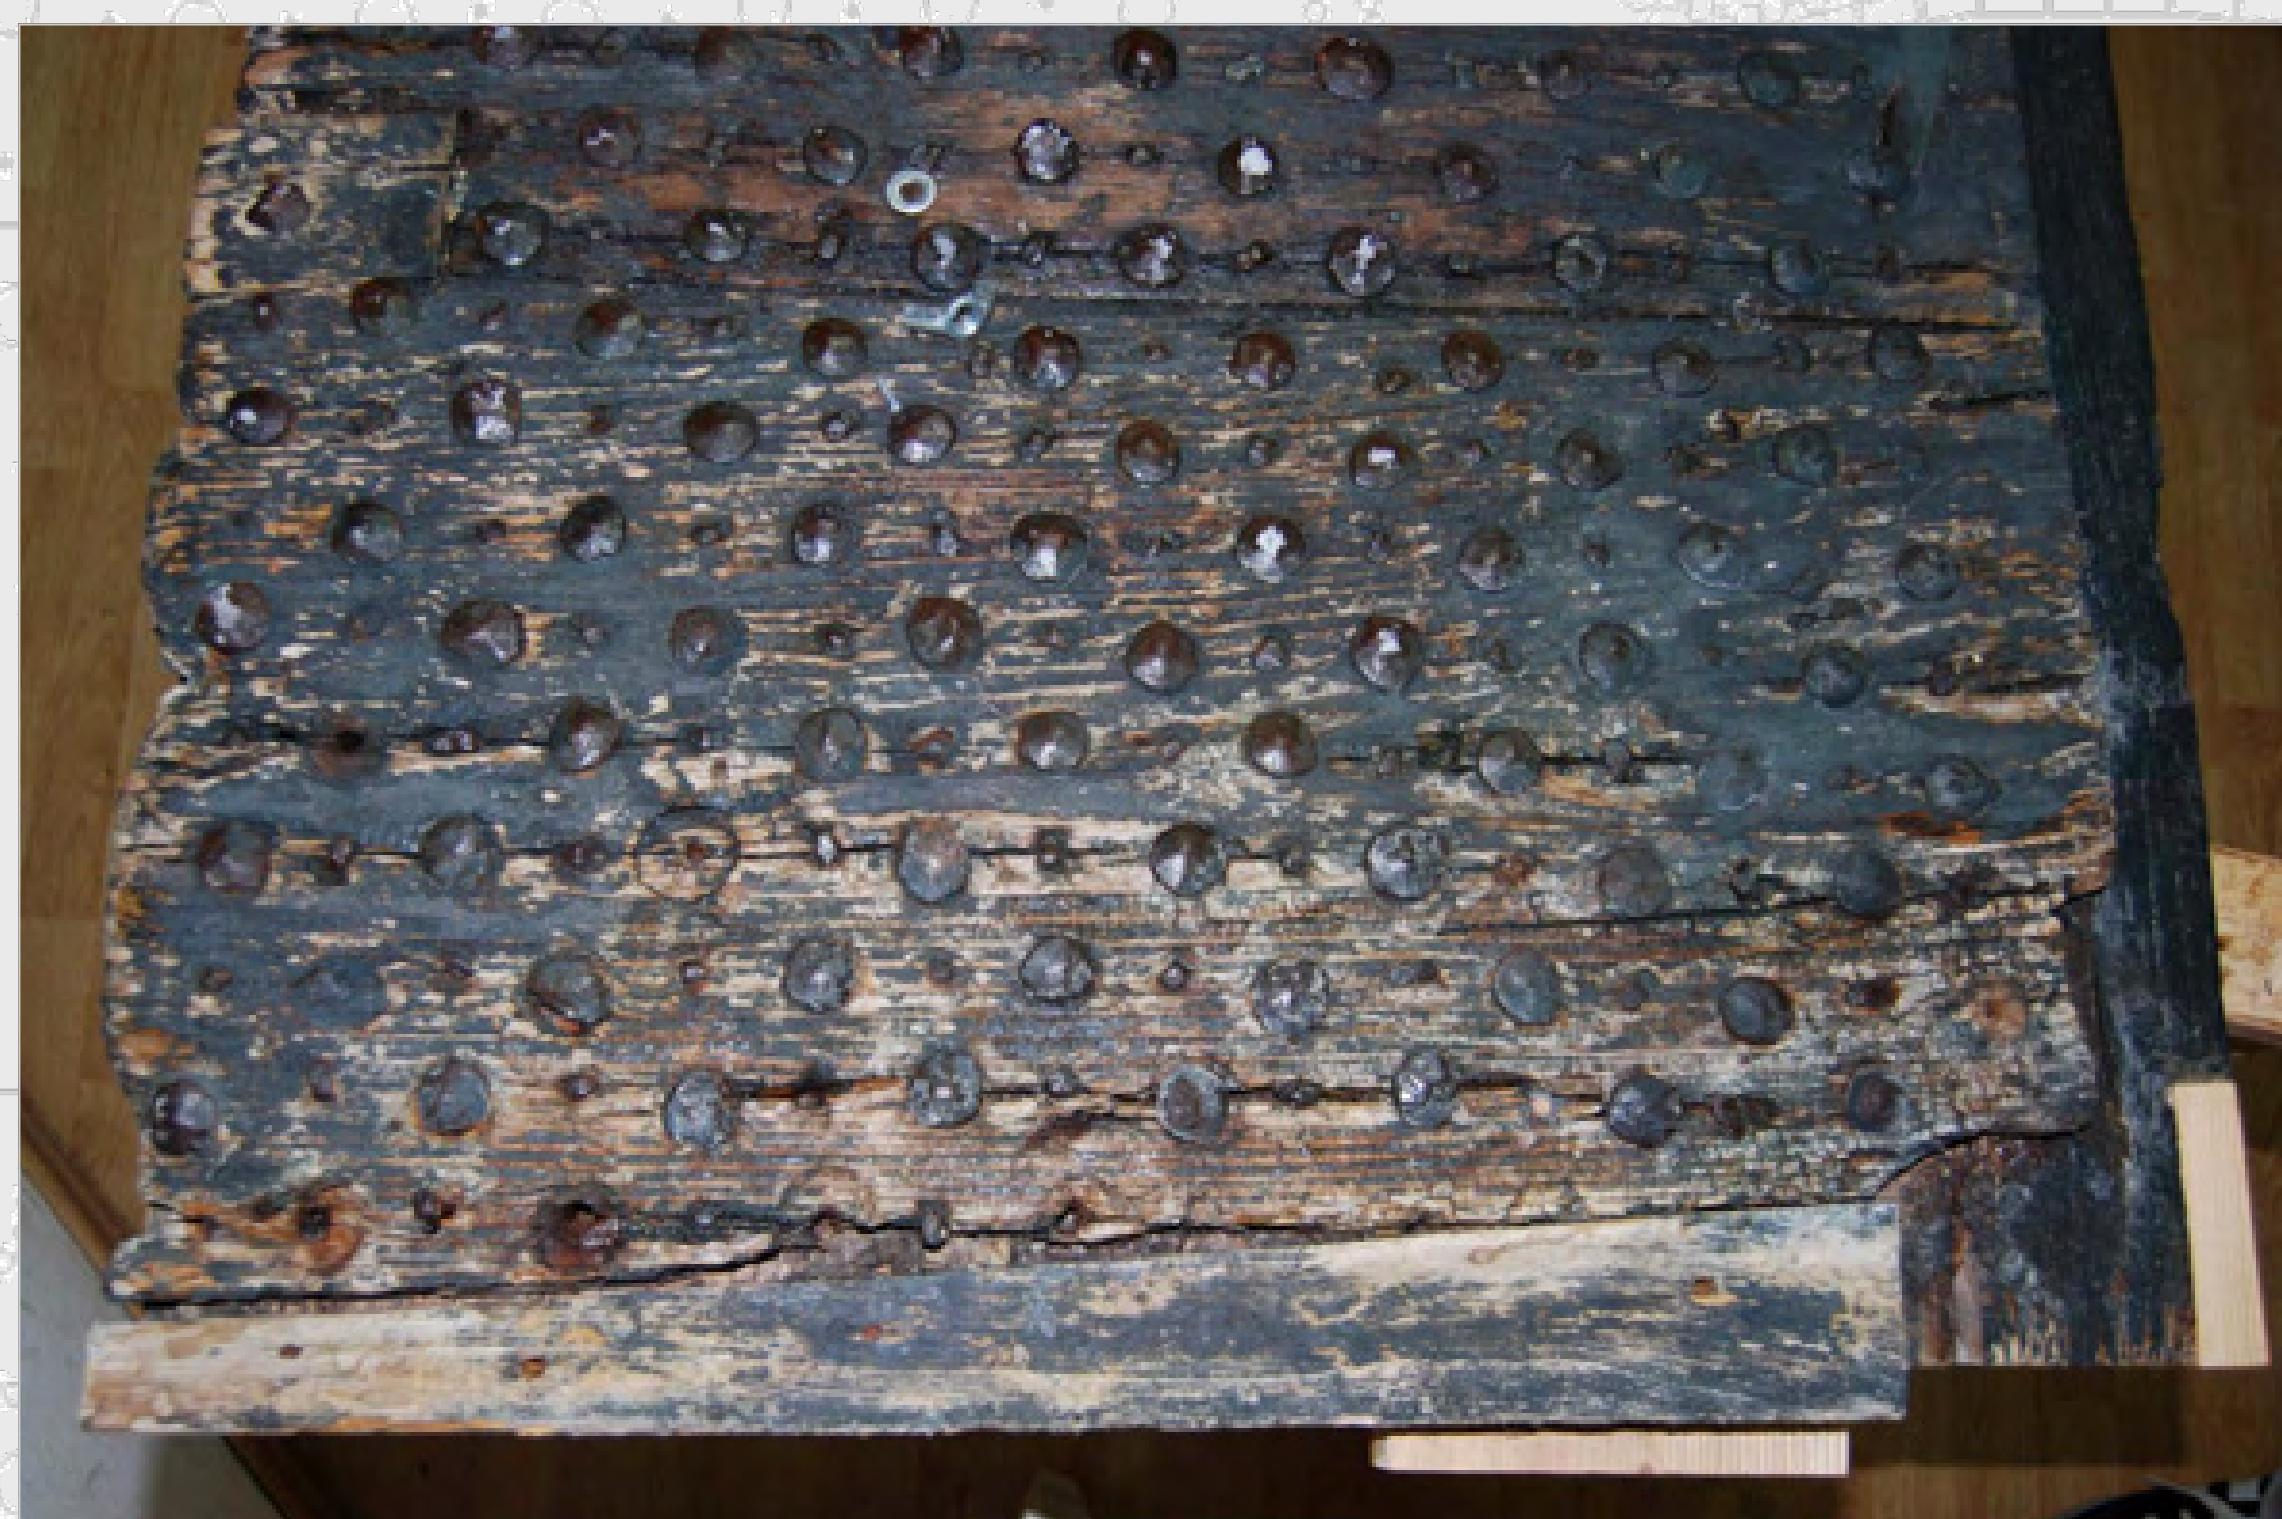
Slika 1

Slika 1. Stanje donjeg dijela desnog krila vrata s vidljivim ranijim nadogradnjama prije konzervatorsko—restauratorskog zahvata. Slika 2. Izgled kovanih čavala nakon odstranjivanja produkata korozije.

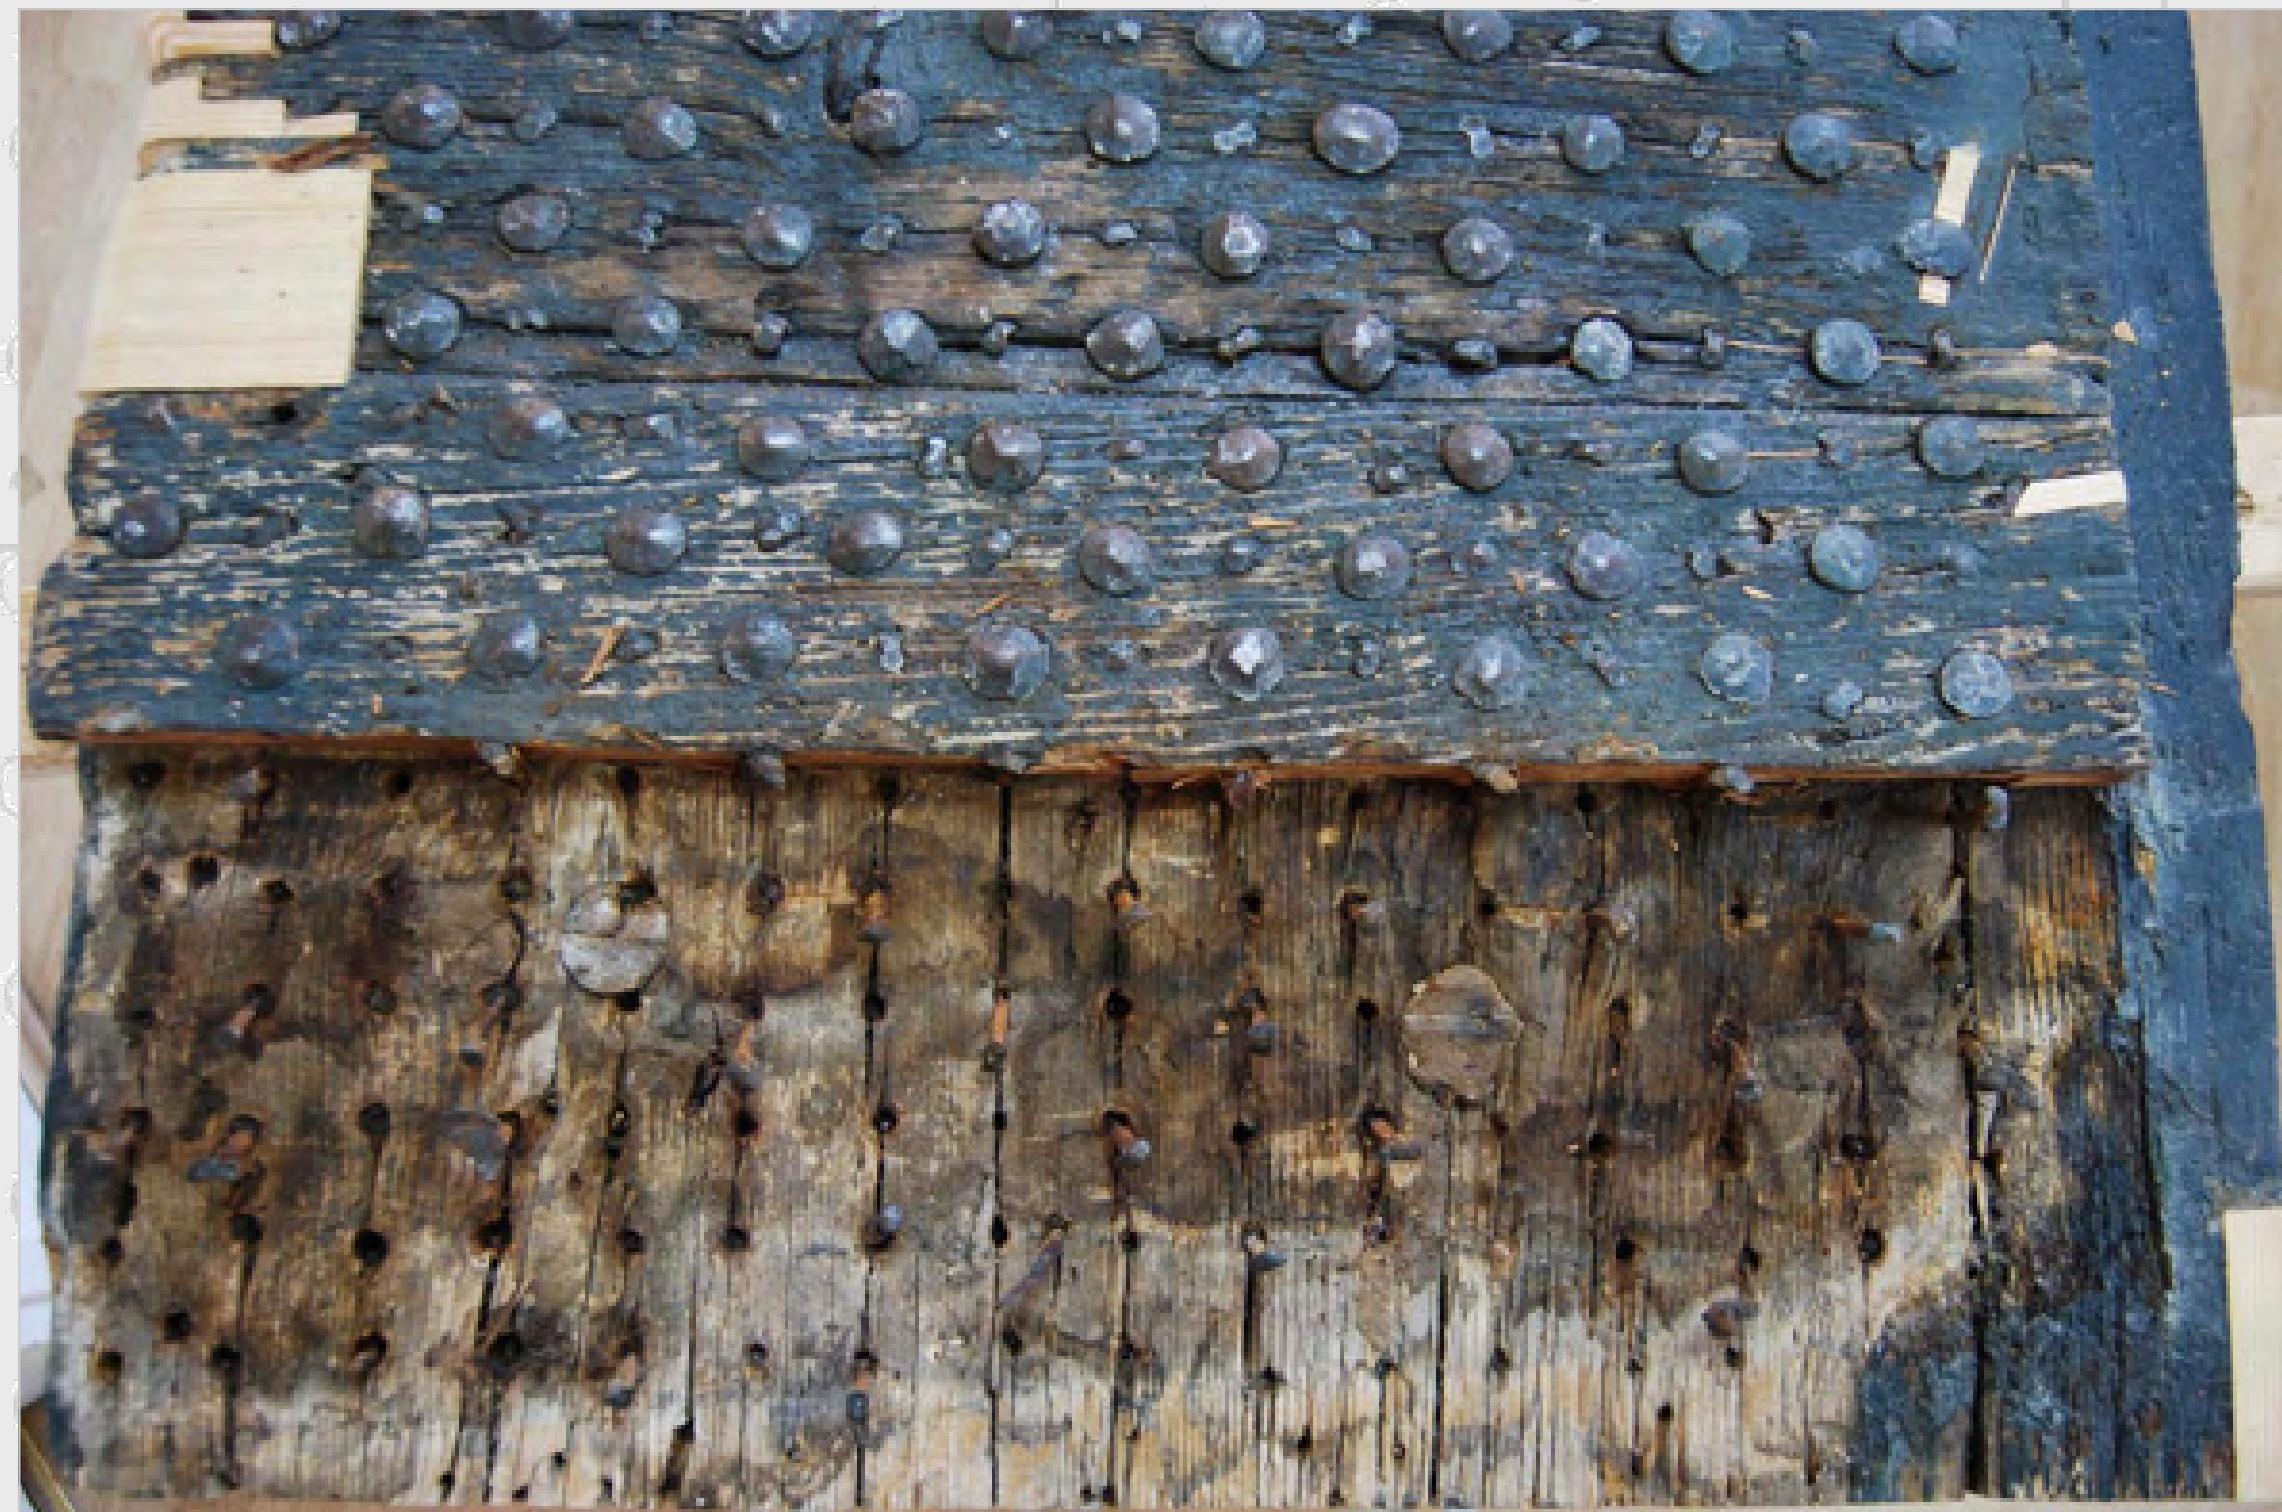
Slika 3

Slika 3. Prikaz stolarske sanacije tijekom radova kad je bilo potrebno odstraniti dio drva s donje strane desnog krila vrata koji je bio potpuno istrunuo.
