# IZLOŽBA VRATA PALAČE SPONZA DUBROVNIK

## Konzervatorsko - restauratorski radovi

*Palača Sponza, svibanj 2012.*

# KONZERVATORSKO - RESTAURATORSKI RADOVI VRATA PALAČE SPONZA DUBROVNIK

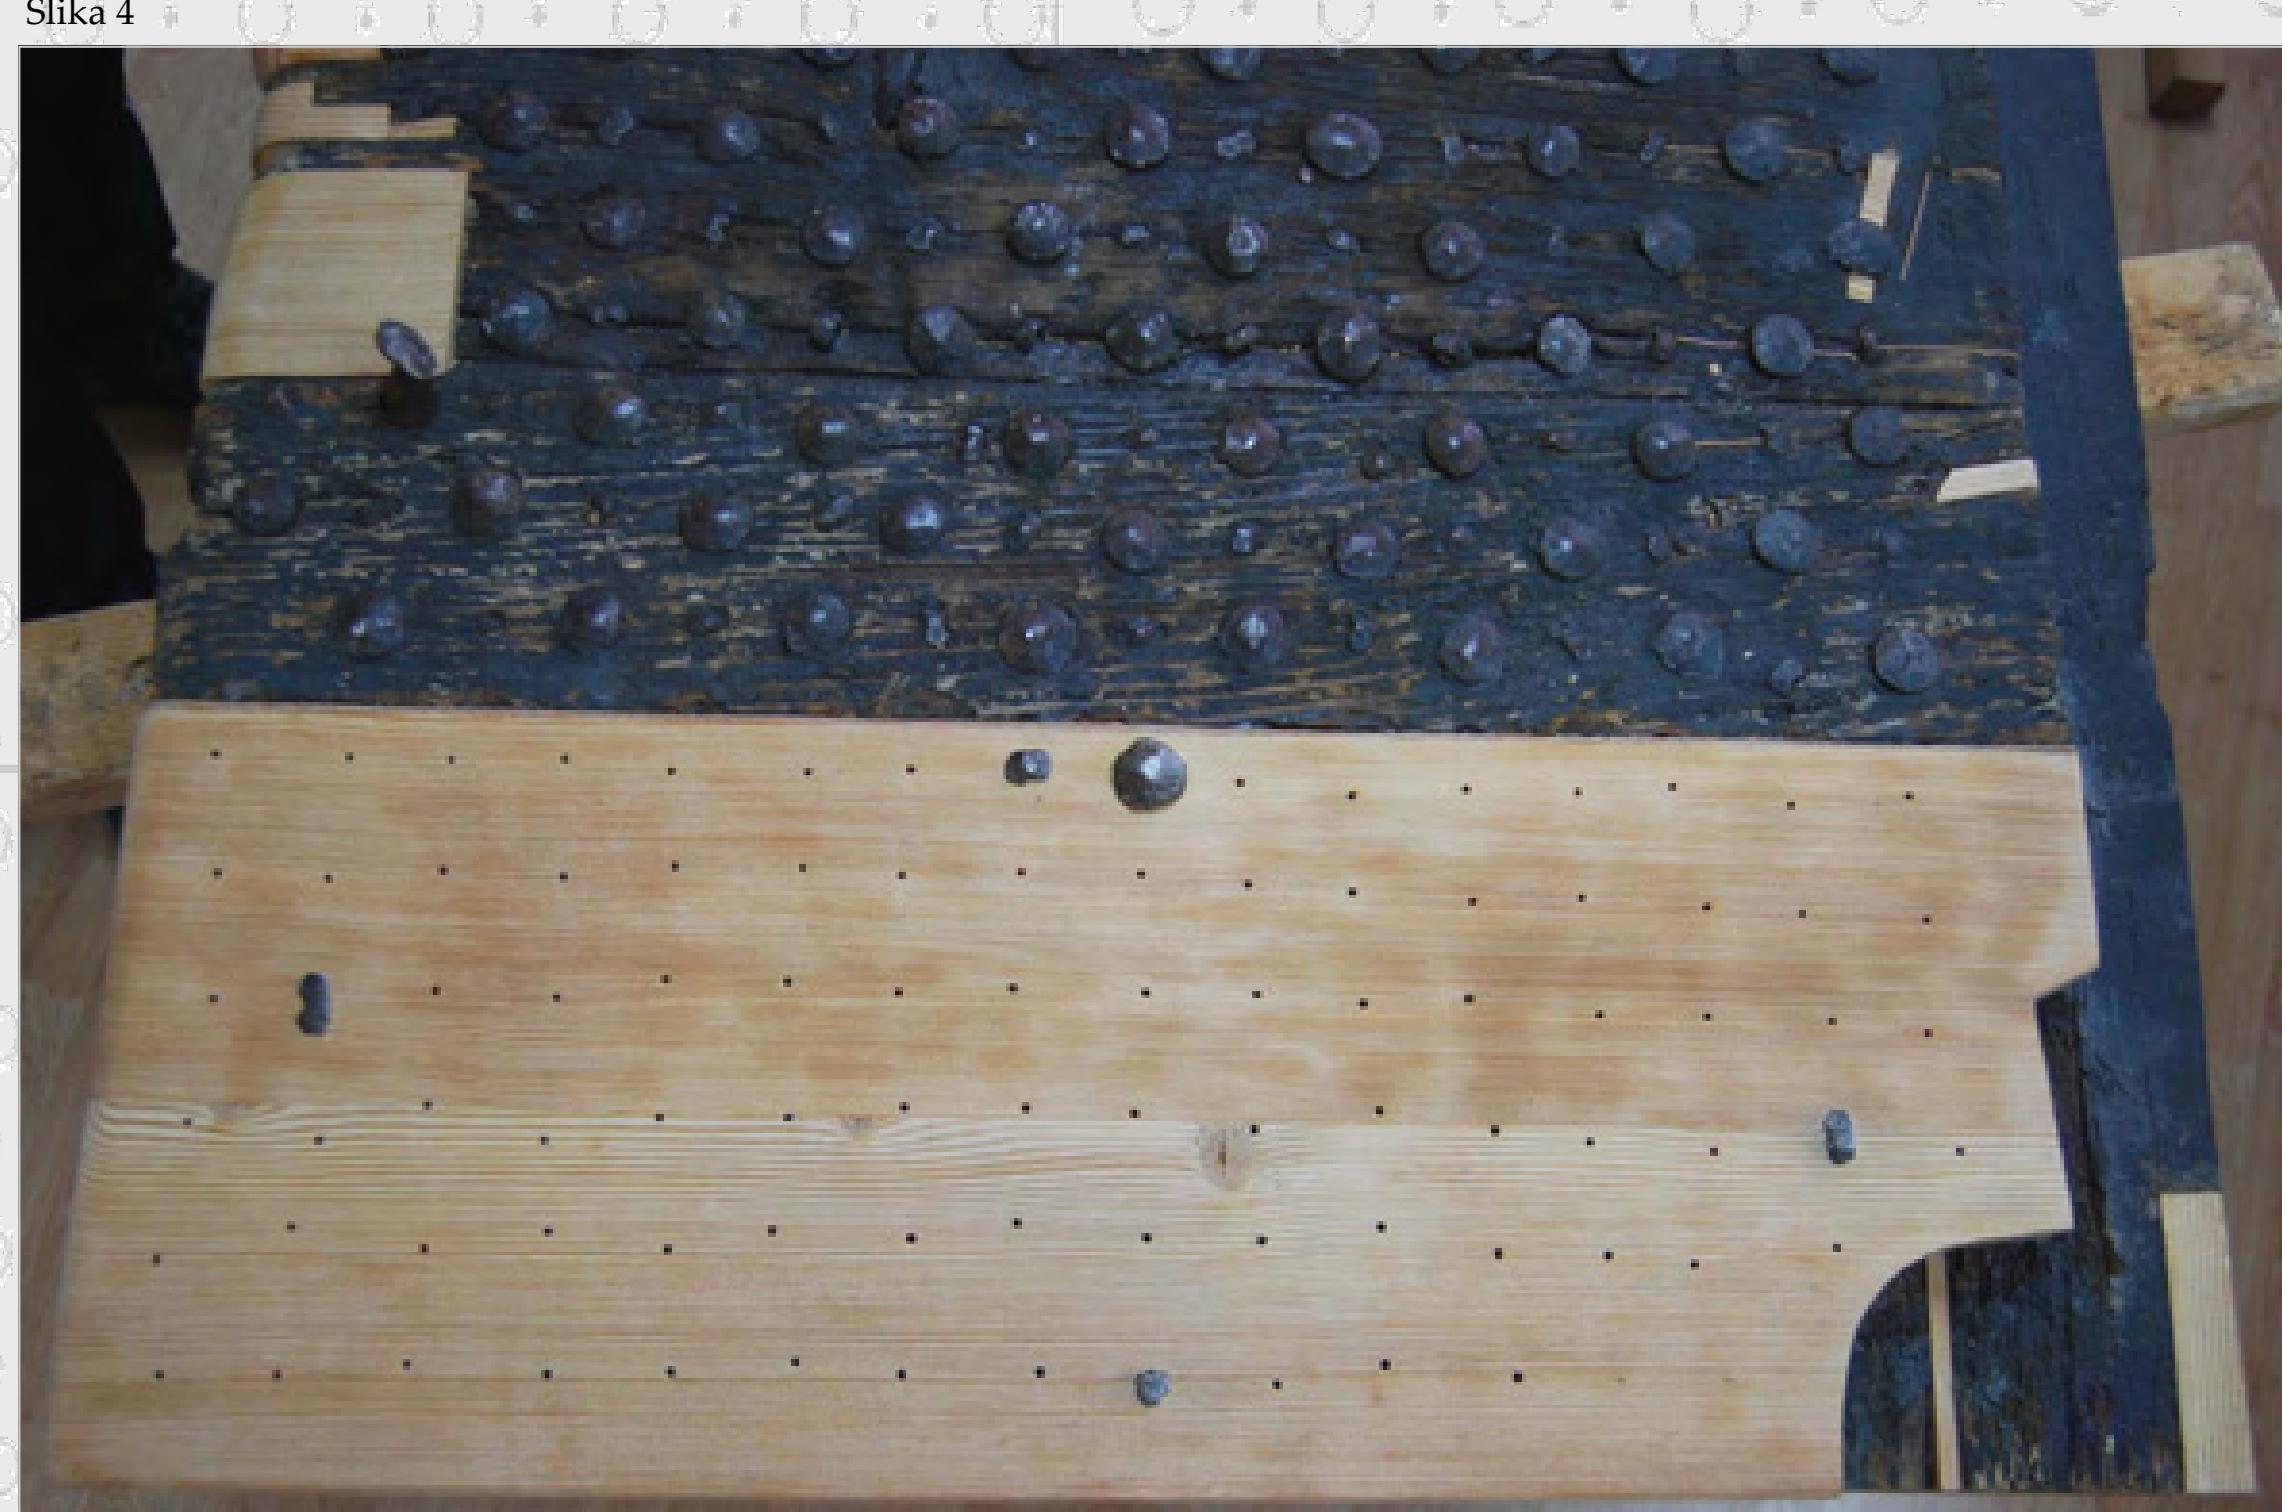
Slika 4

Slika 4. Izrada i ugradnja odstranjenog dijela u drvu arisa. Svaki pojedini kovanc je dokumentiran prije vađenja, a u novo drvo prvo su bušene rupe za zabijanje čavala na istim pozicijama po prethodno iscrtanom rasteru.

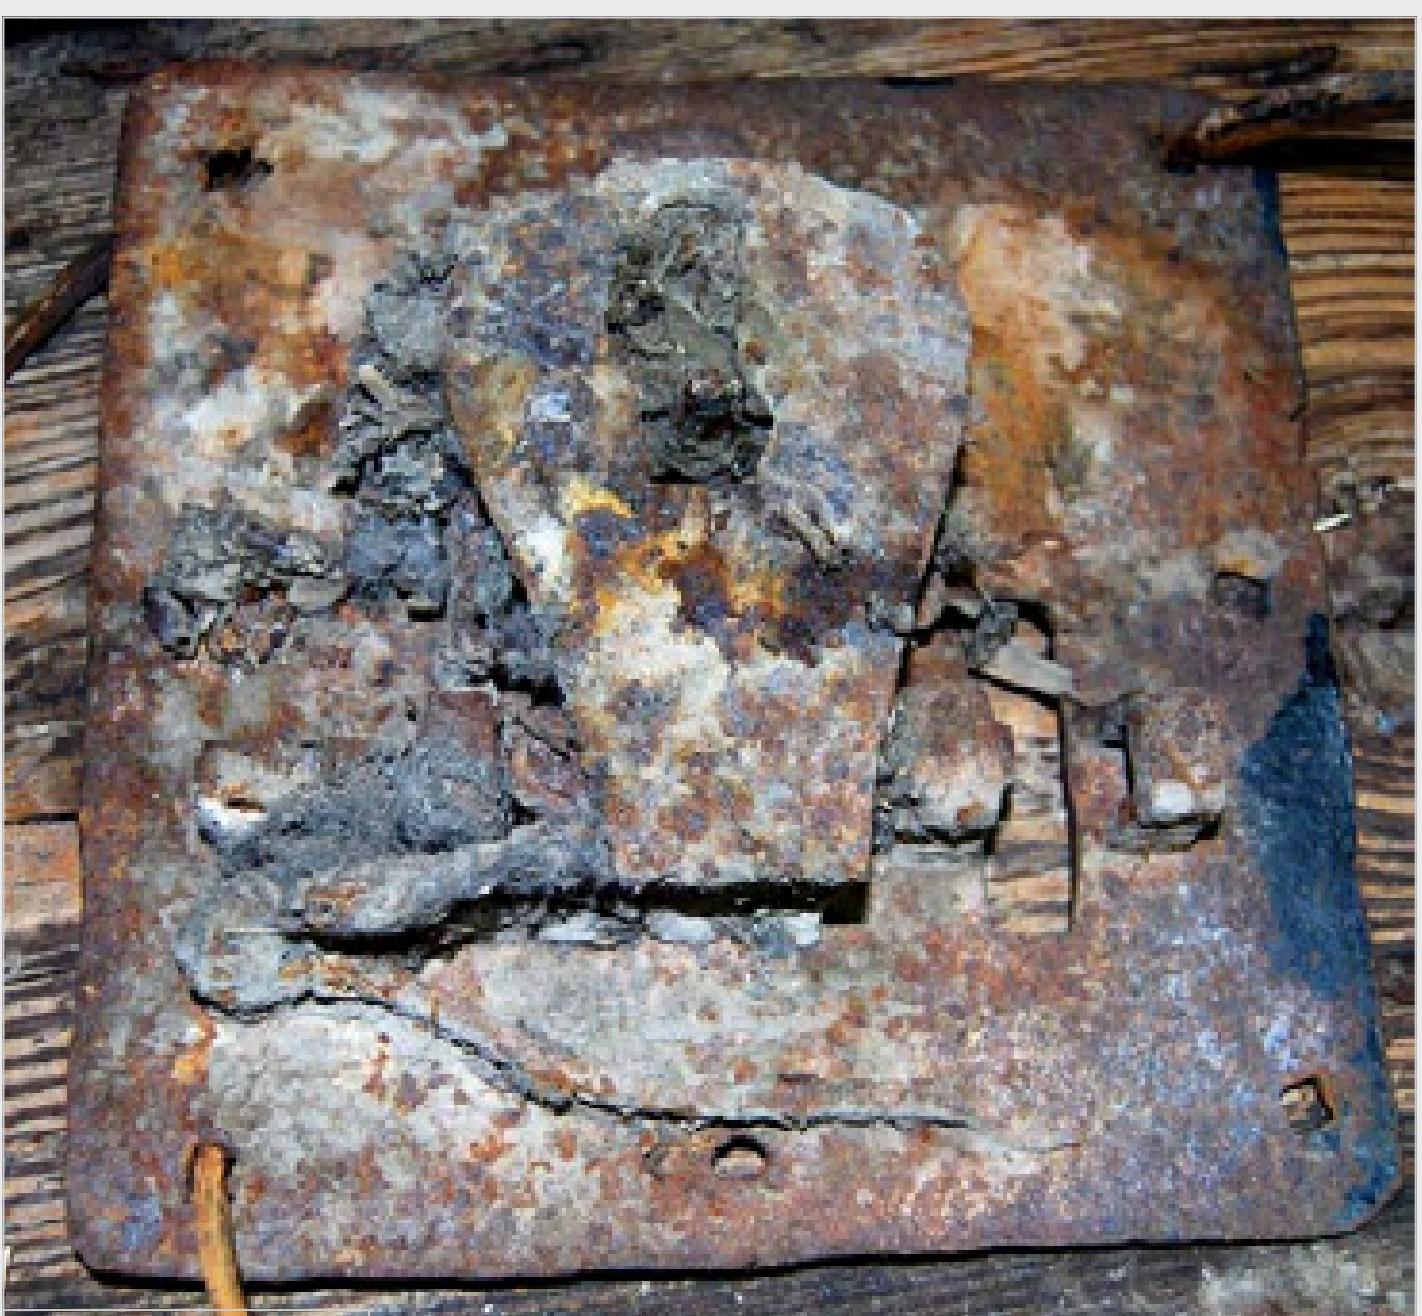
Slika 1..

Slika 1. Stanje brave sa srcolikim štitnikom nakon demontiranja  
Slika 2. Prikaz stanja unutarnje brave nakon demontiranja.

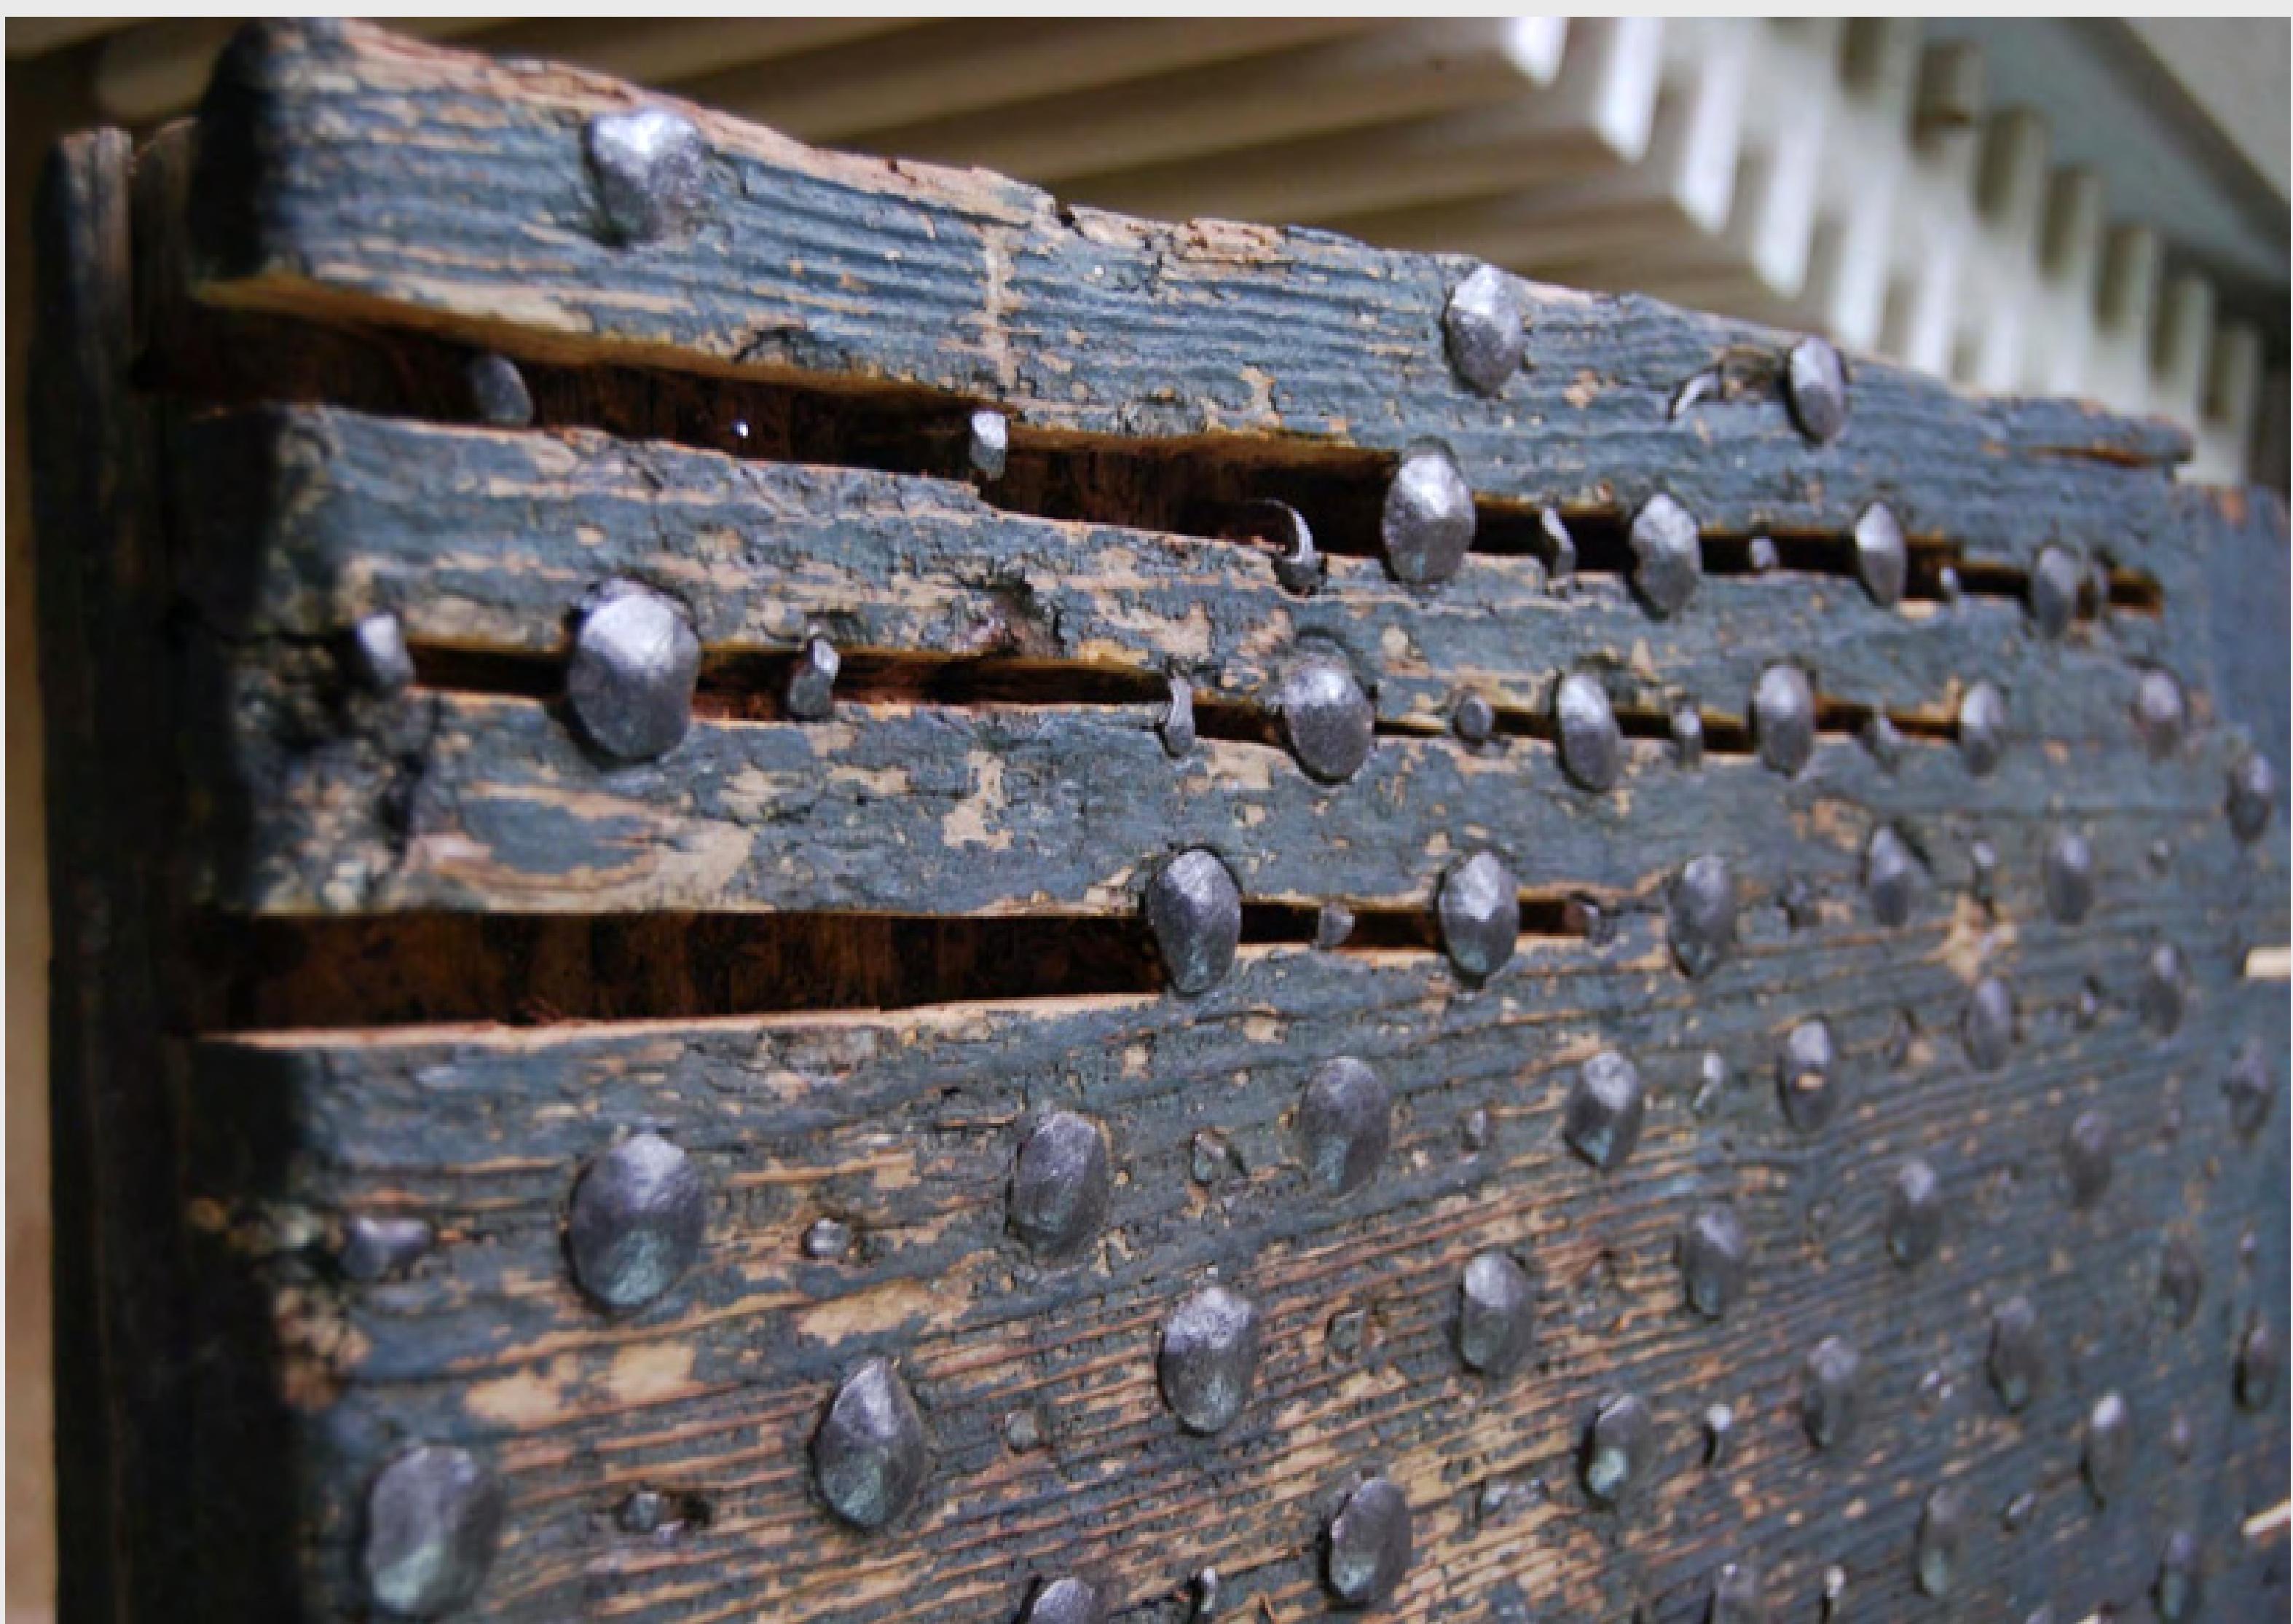
Slika 1. Pronađena su najveća oštećenja na donjim dijelovima vrata uz pod u obliku većih i manjih pukotina u daskama koja su nastala pored zabijenih čavala, ali su uz tlo izrazito oštetila drvo.

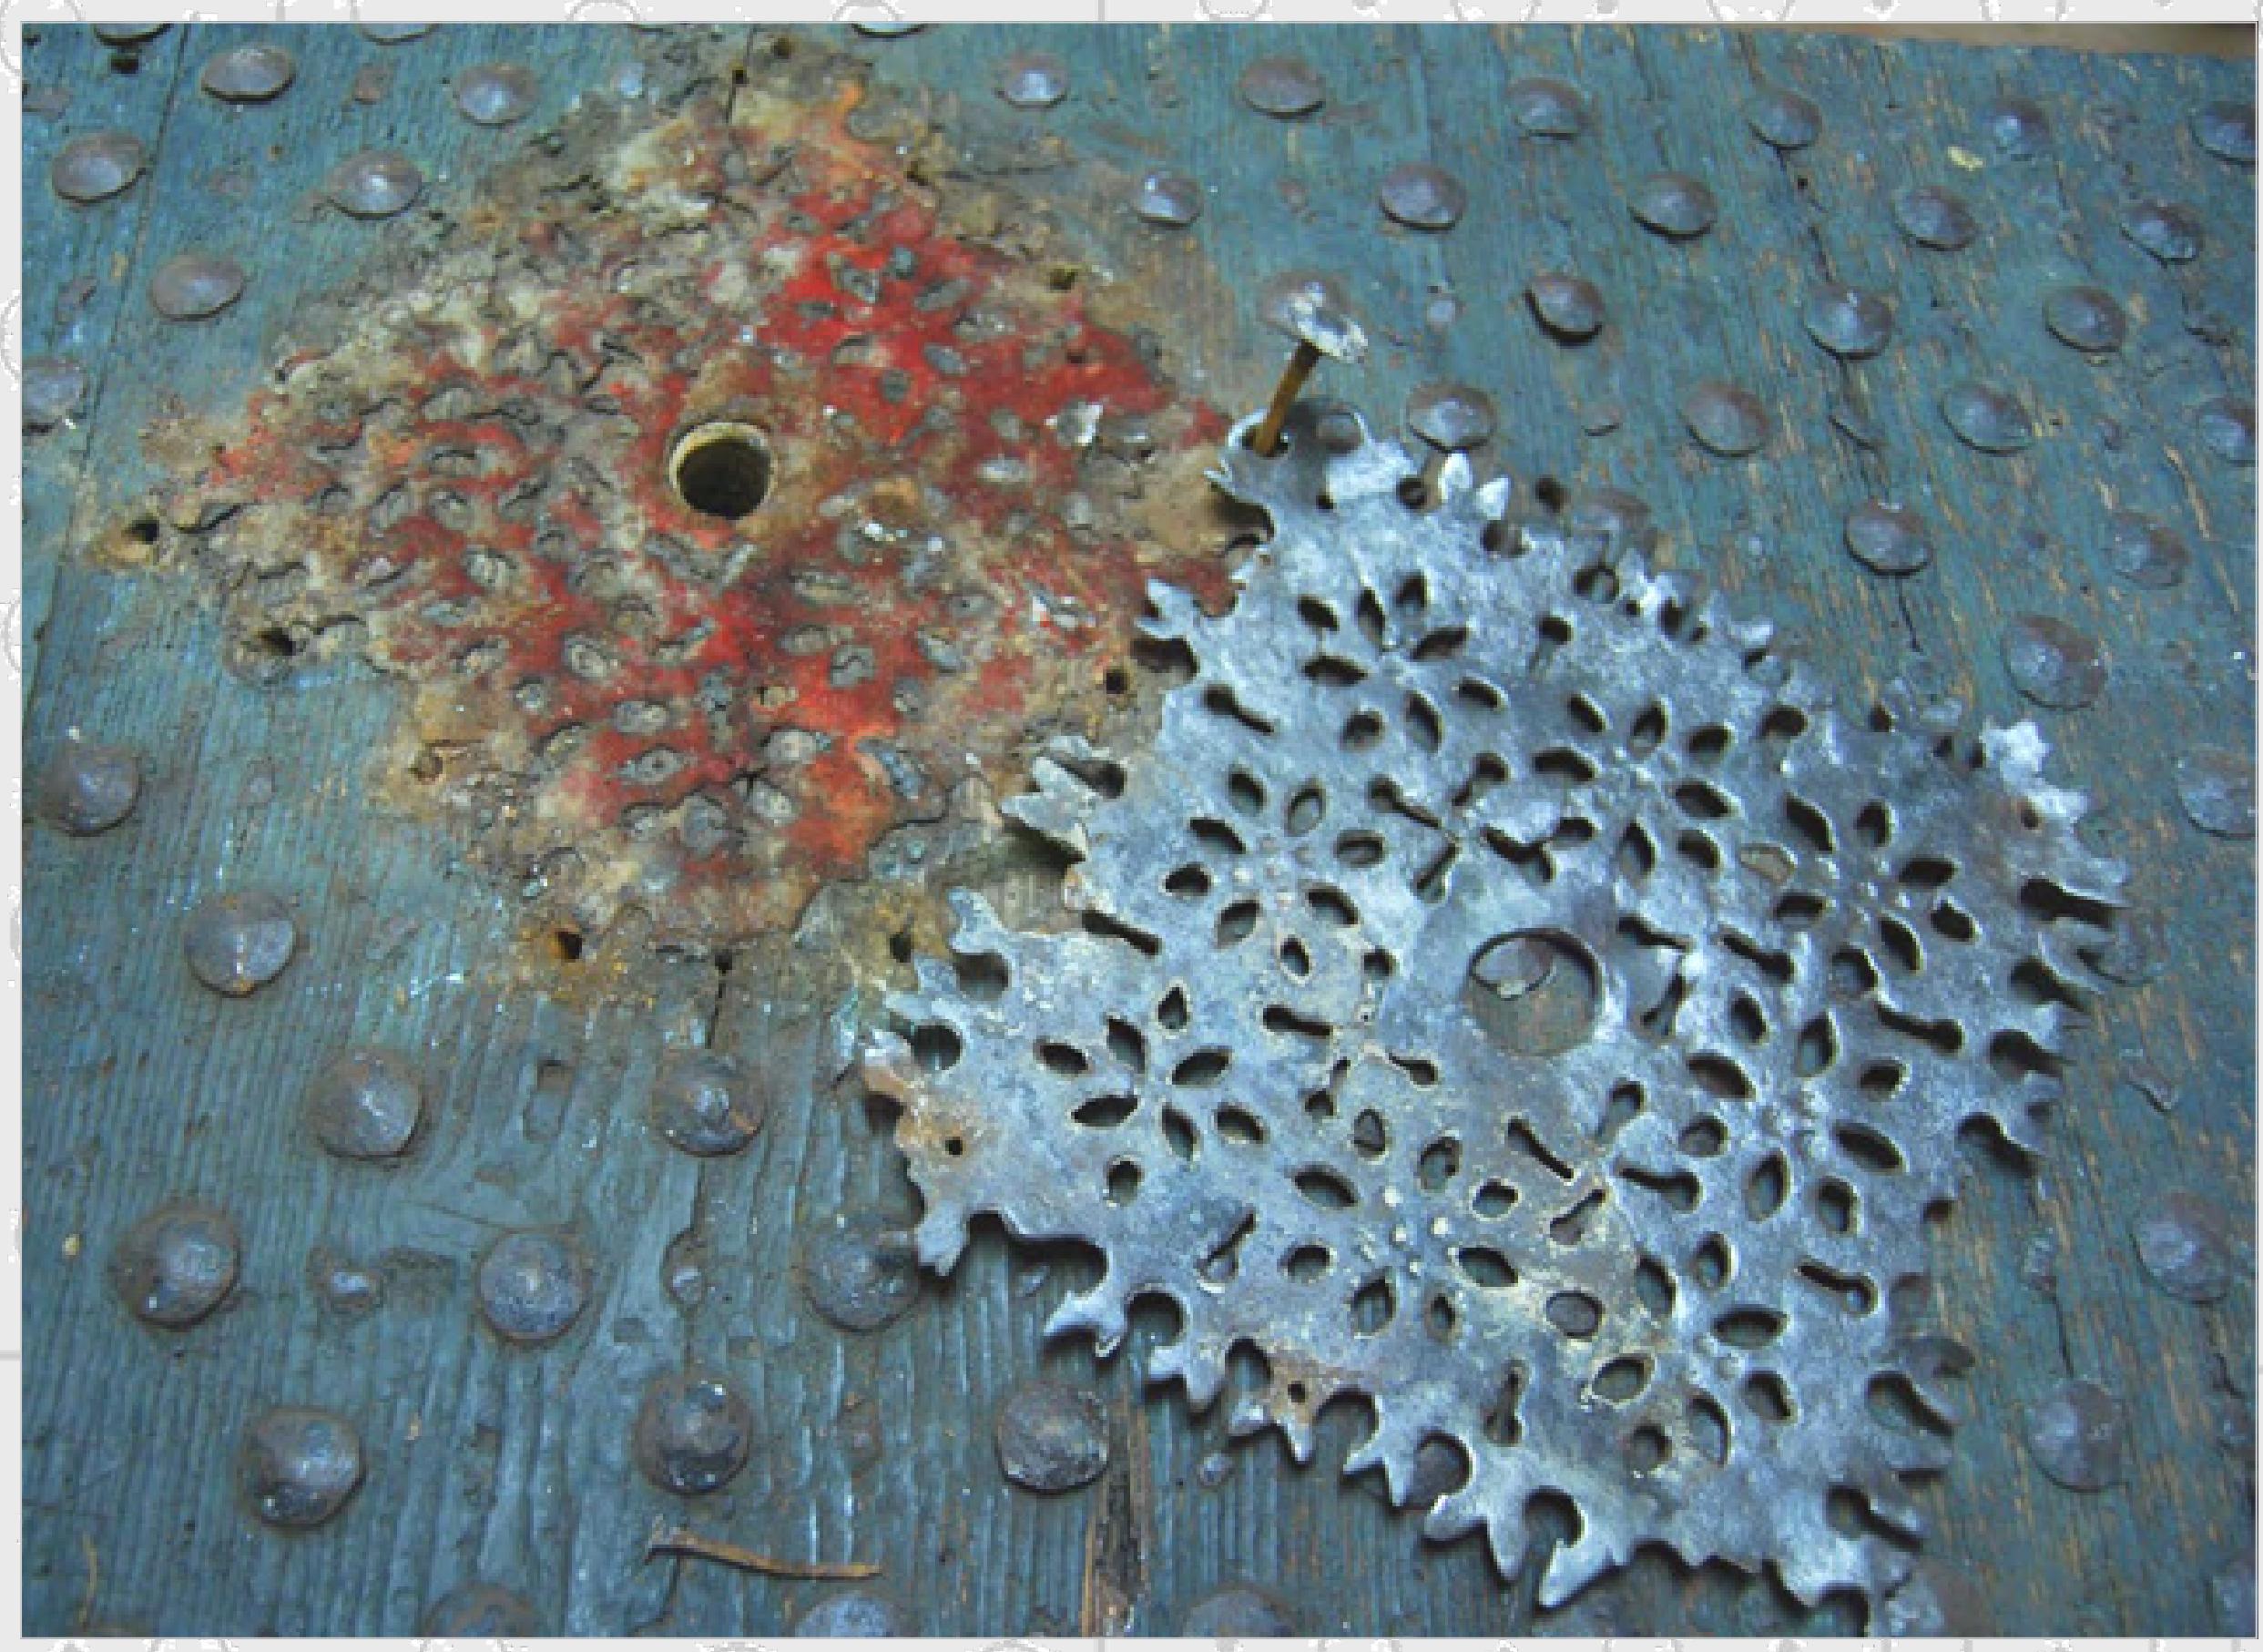
Slika 2

Slika 2. Kod demontiranja kucala ispod njegovog ukrasnog perforiranog štita nađen je komad dotrajale tkanine crvene boje. Analizom vlakana ustanovljeno je da se radi o suknu vunenog porijekla obojenom biljkom broćika.

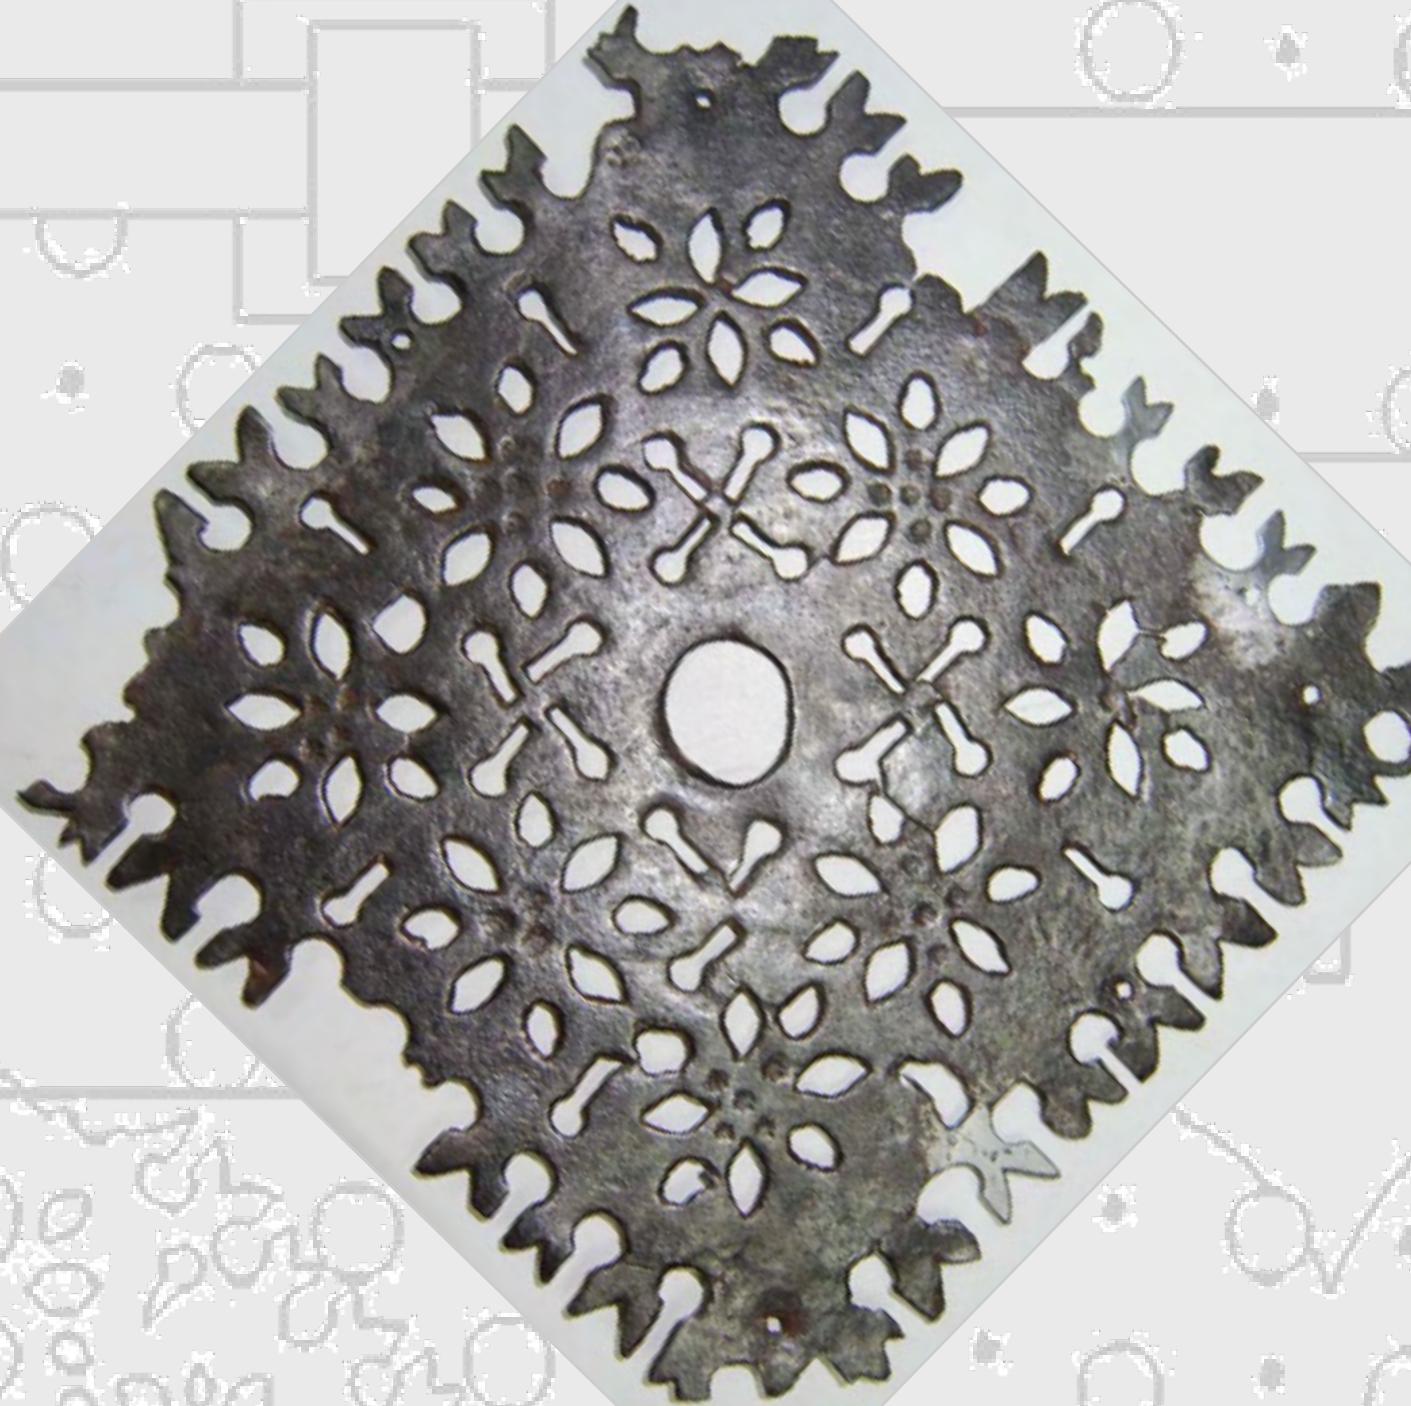
Slika 4. Ukrasna ploča kucala s nedostajućim rubnim ukrasnim elementima.

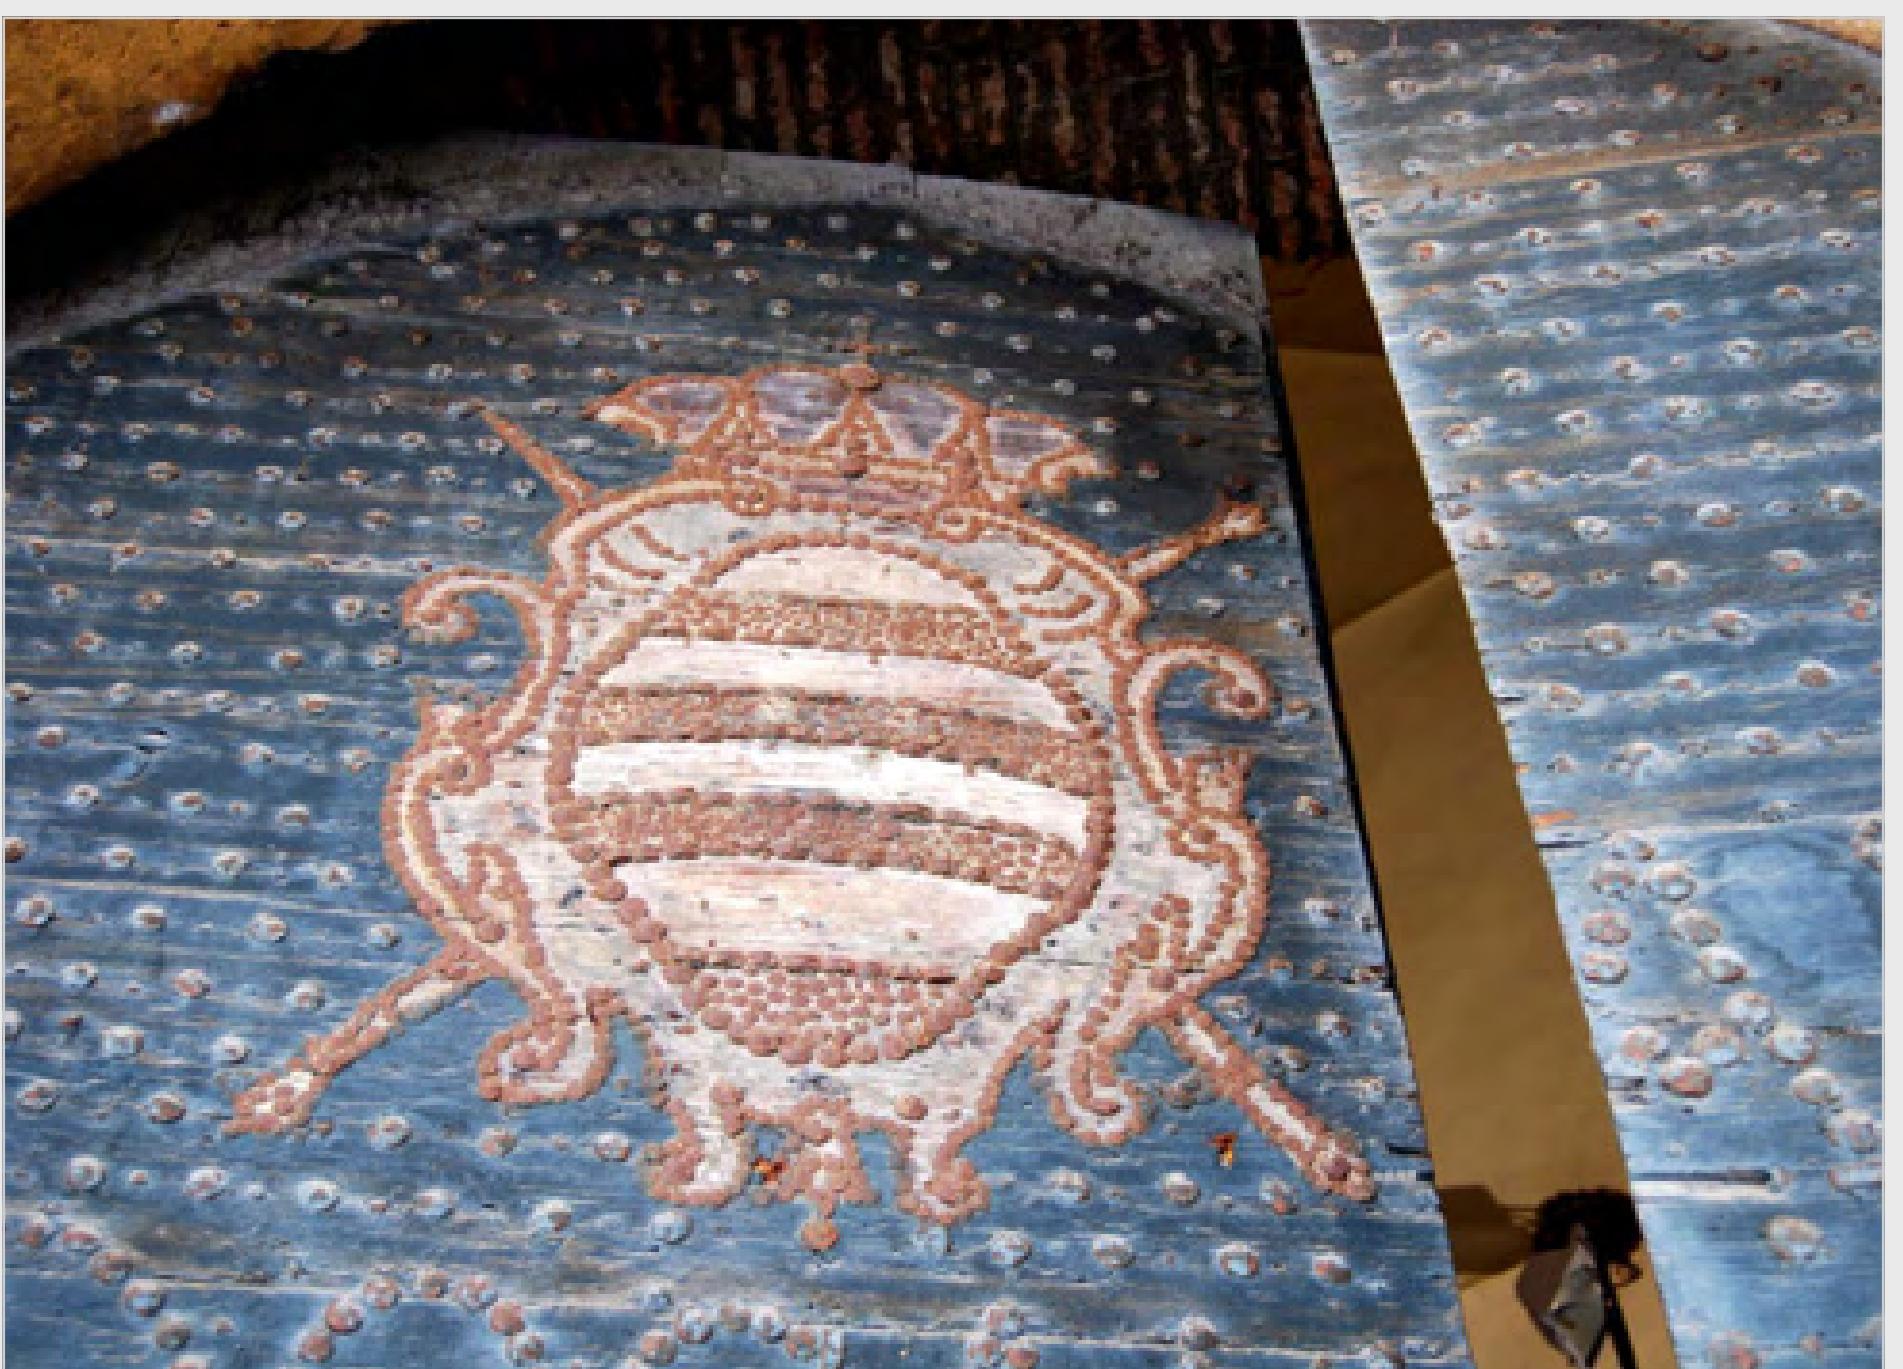
Slika 1. Grb, koji je ocrтан čavlima, stanje prije zahvata.

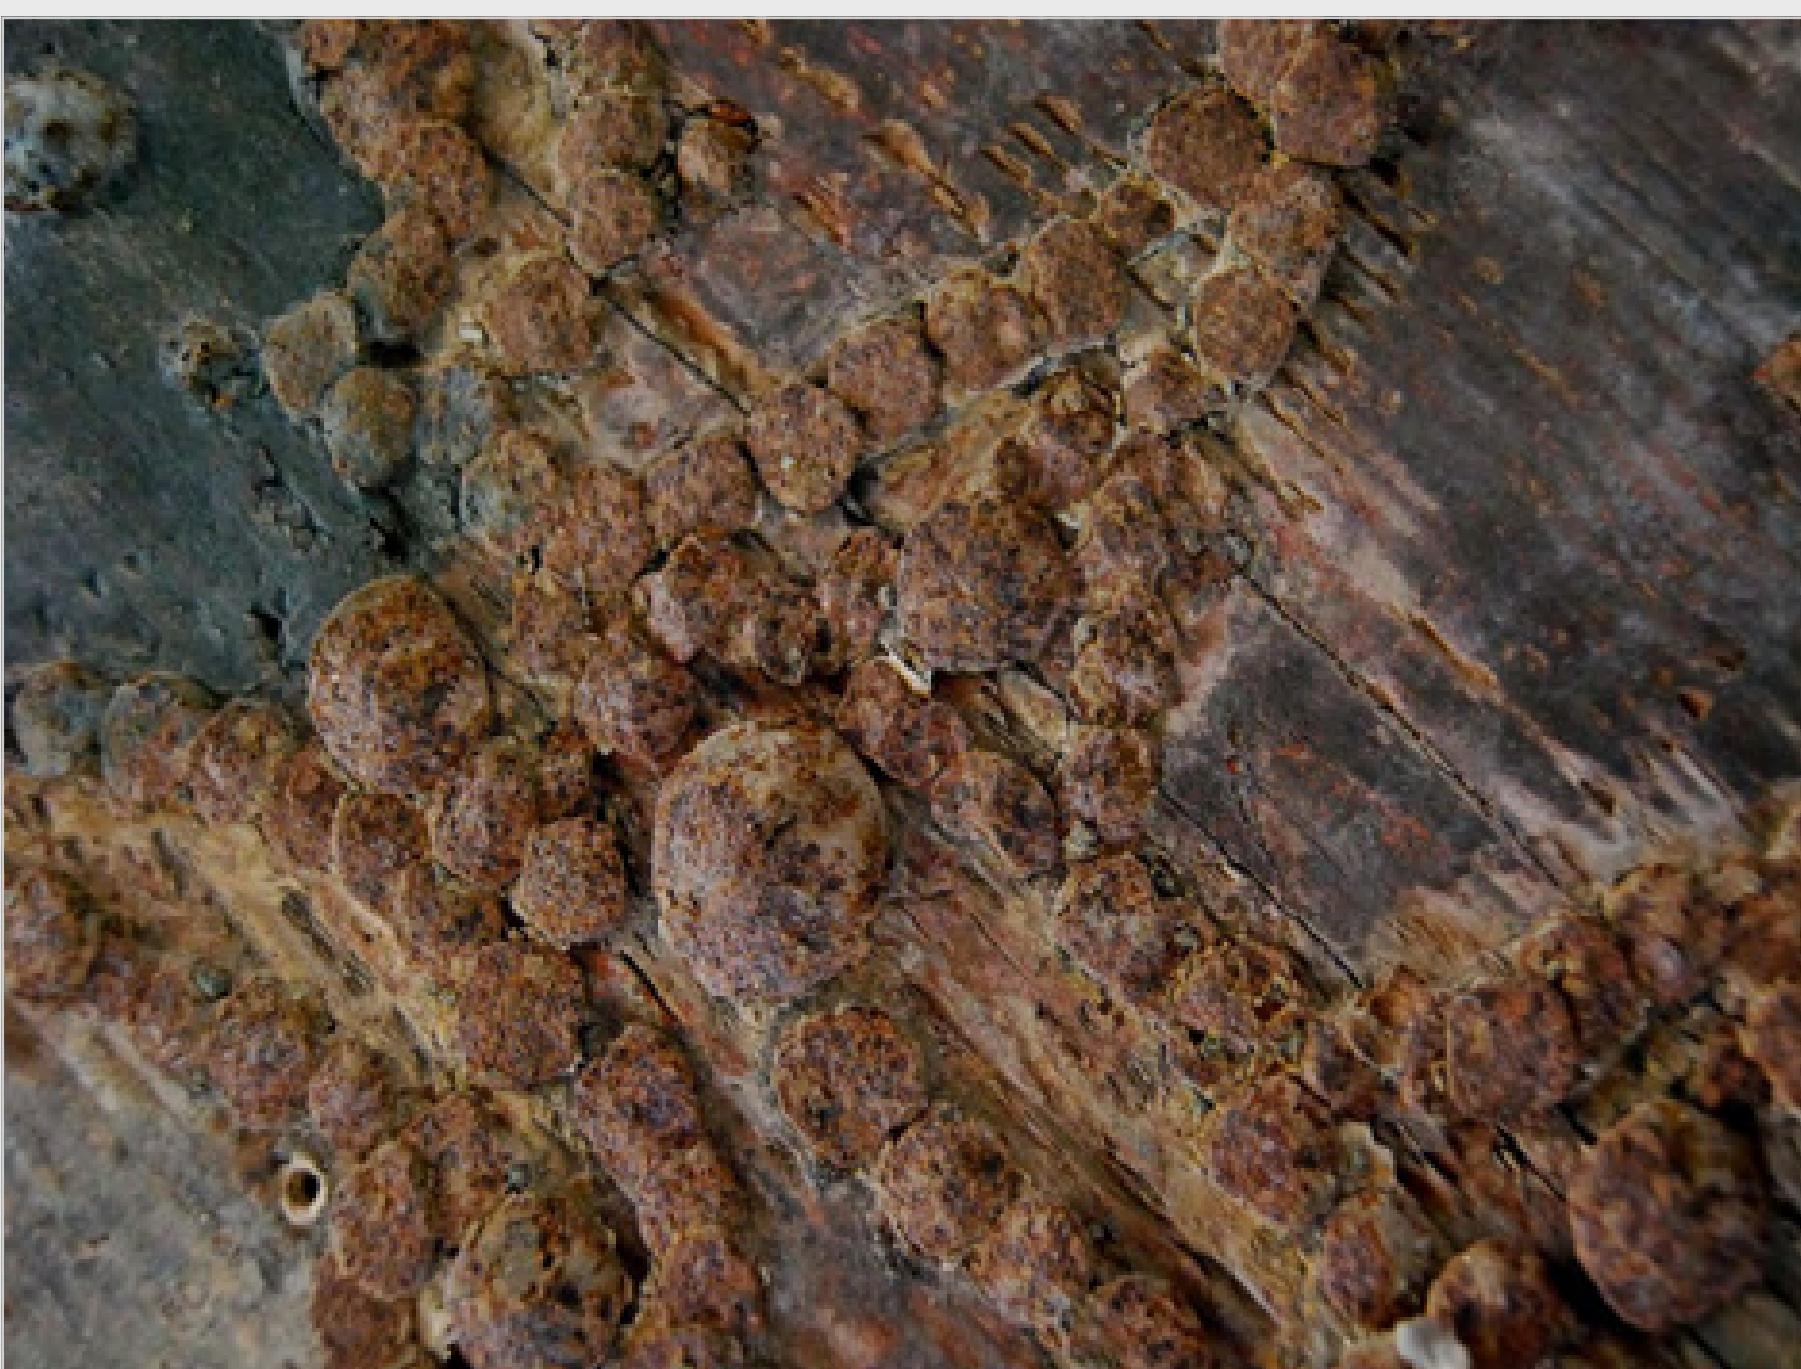
Slika 2.

Slika 2 i 4. Detalj krune grba nakon odstranjivanja površinske prašine pokazao je velik stupanj razvoja korozije na glavama čavala, a i zadnji nanos na njemu je bio gips kojim su zapunjeni čavli.
