**CRKVA SV. ROKA U DRAGUĆU**  
**ISTRAŽIVANJE I OBNOVA**

Hrvatski restauratorski zavod

dr. sc. Krasanka Majer Jurišić, Kristina Krulić, Ana Škevin Mikulandra

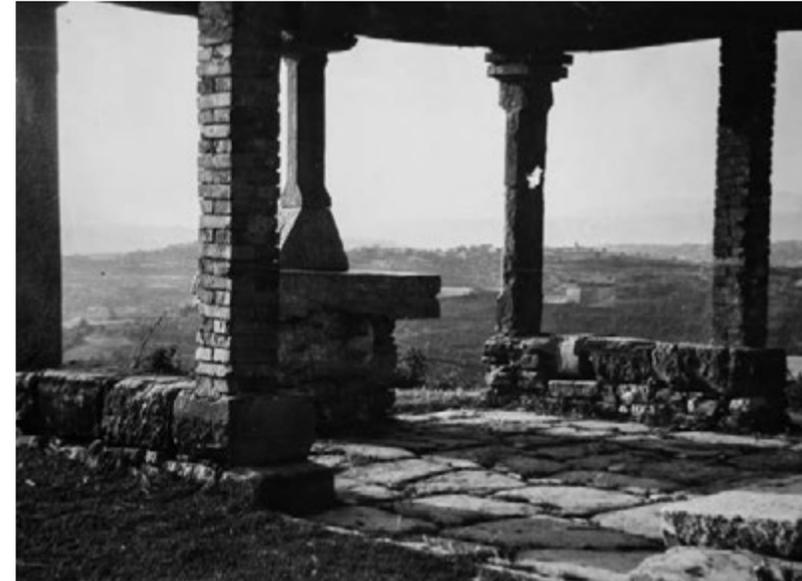
Lopica prije radova i zamjene stupova, snimio: N. Vranić, 1955. (KO Rijeka)

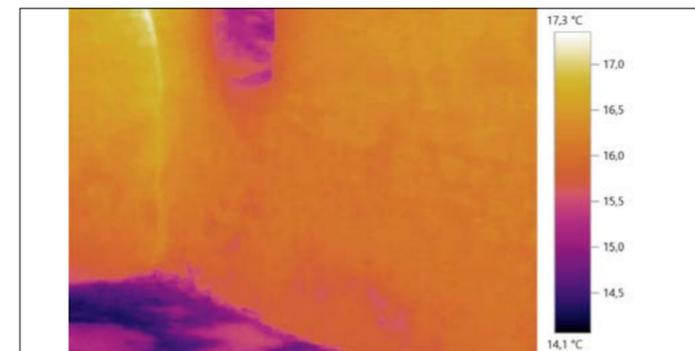
Detalj termovizijske snimke stanja poda i spoja svetišnog i južnog zida

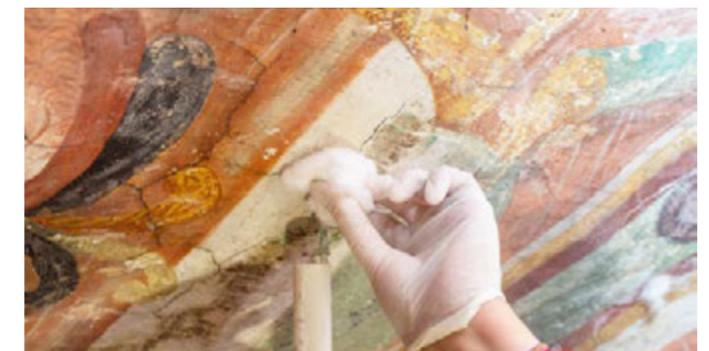
Preventivni restauratorski radovi na učvršćivanju oslikanog žbuknog sloja na svodu

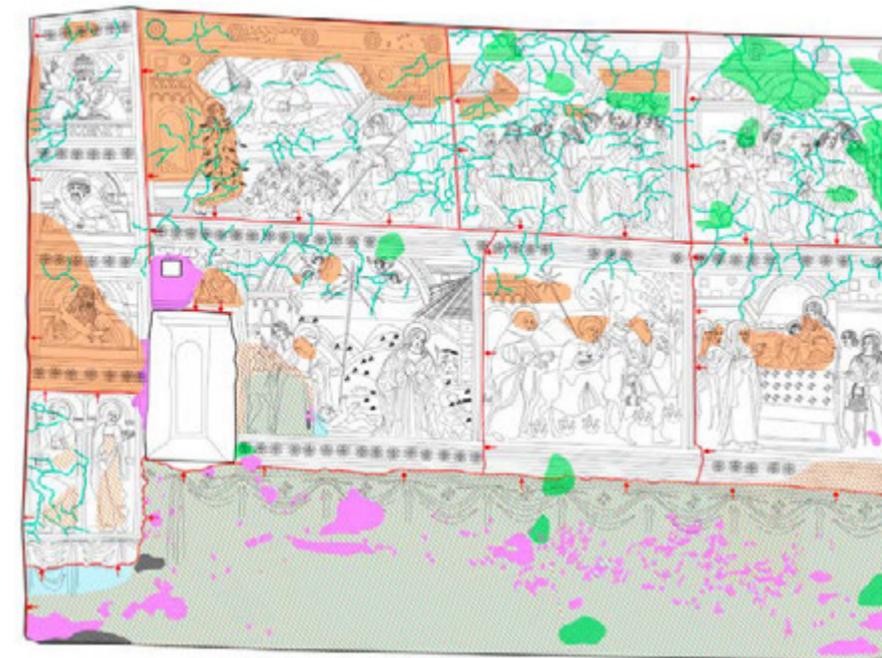
- dnevnic
- mreža tankih pukotina
- biološki rast
- oštećenja do nosioca
- oštećenja u sloju intonaca
- podbuhline
- restauratorske zakrpe
- stanjen i djelomično izbrisan slikani sloj
- stanjen i djelomično izbrisan slikani sloj / oštećenja u sloju intonaca

Preliminarna grafička dokumentacija istraživanja zidnog oslika, 2018. godine: datacija, mjesta uzimanja uzoraka, stanje zidnog oslika

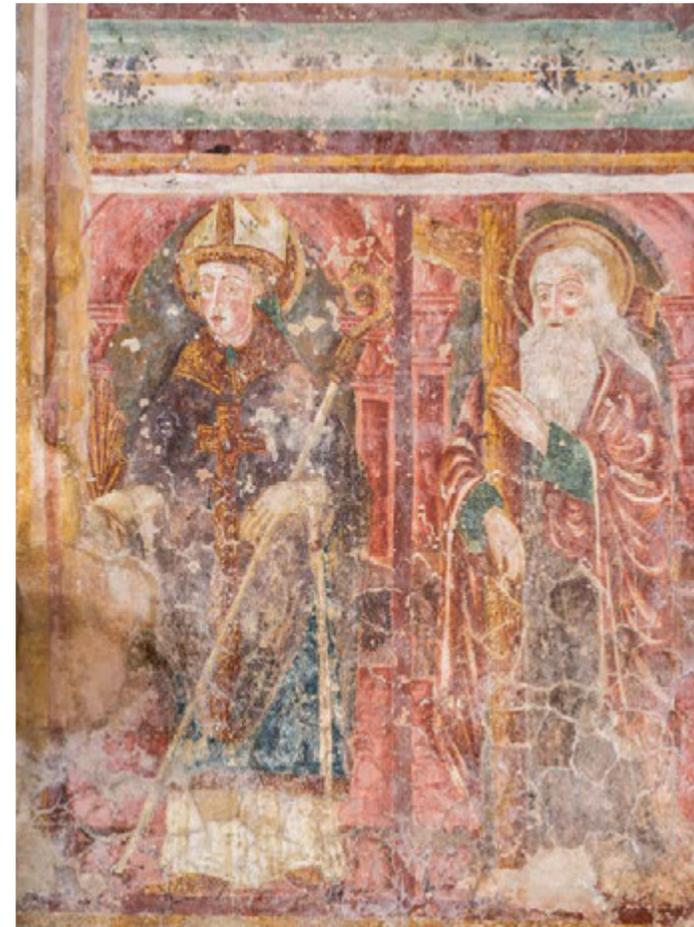
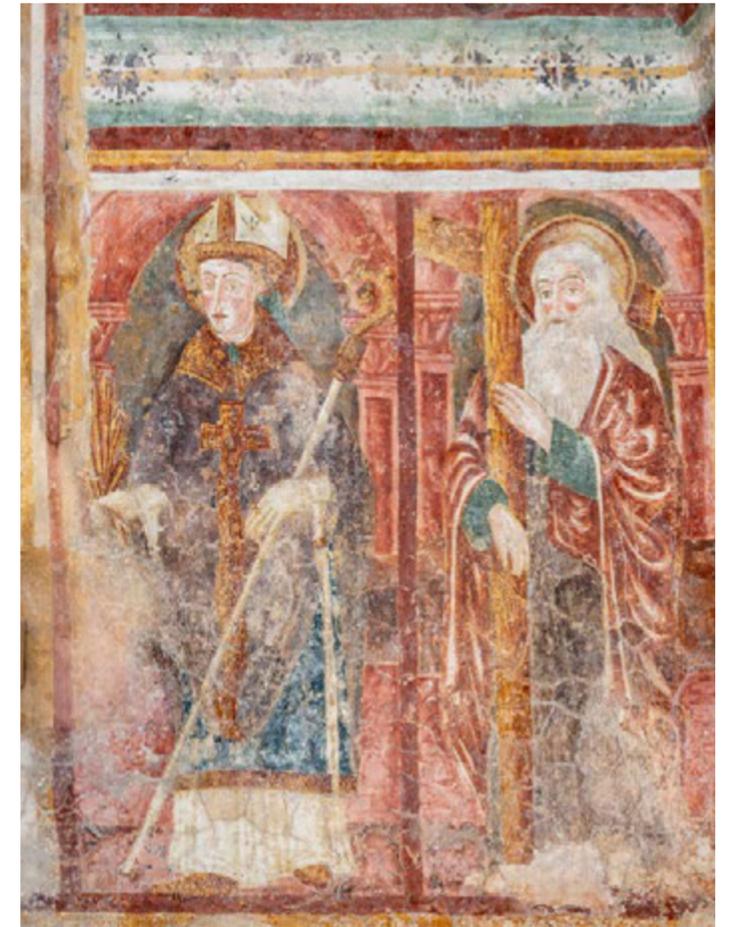
Detalj zidnog oslika – sveti Blaž i sveti Andrija, prije i nakon radova (fototeka HRZ-a)

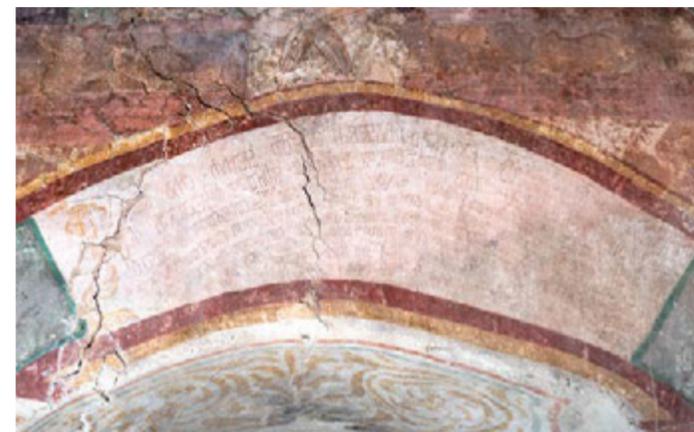
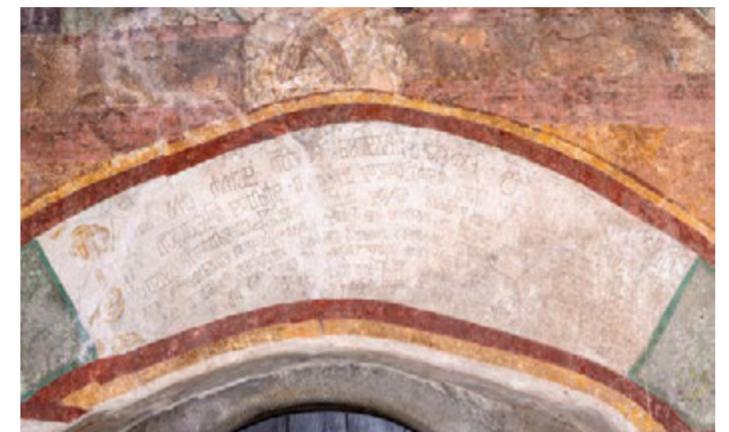
Glagoljski natpis nad ulazom u crkvu, prije i nakon radova (fototeka HRZ-a)

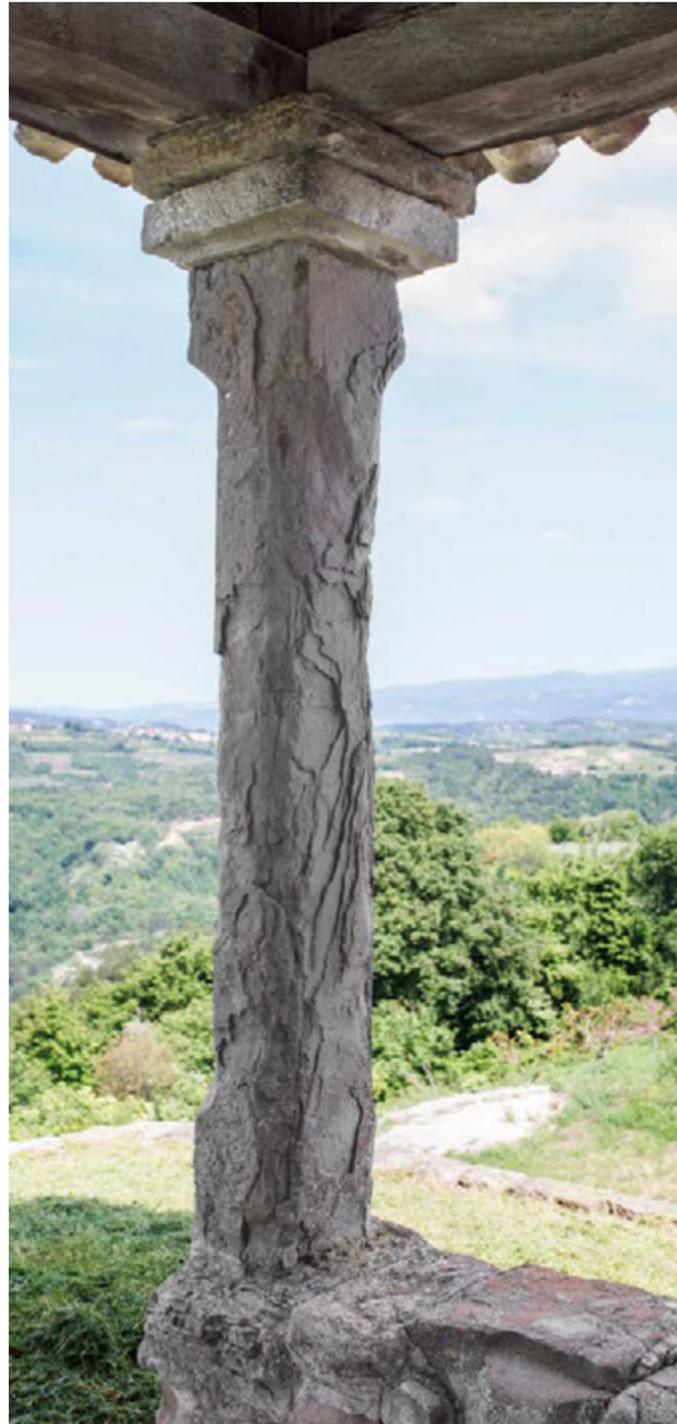
Sjeverozapadni stup lopice, prije zamjene (fototeka HRZ-a)

Uz stručni nadzor ugrađeni su i novonabavljeni klesani kameni dijelovi preslice, menze i stupa lopice te je definirana njihova završna obrada.

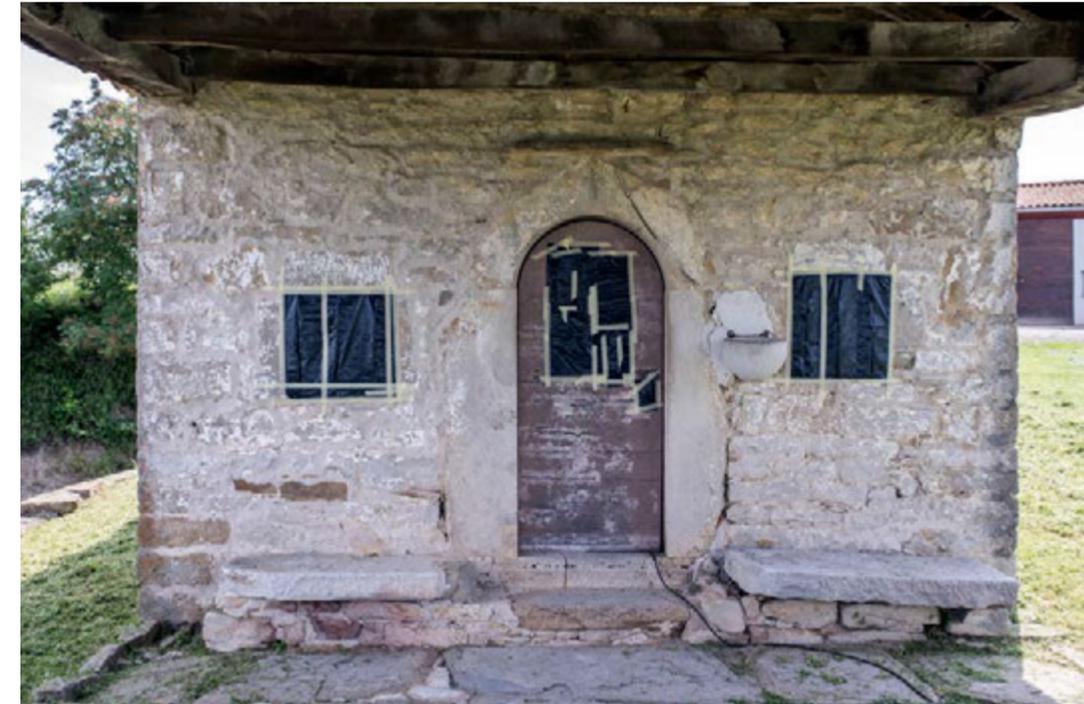
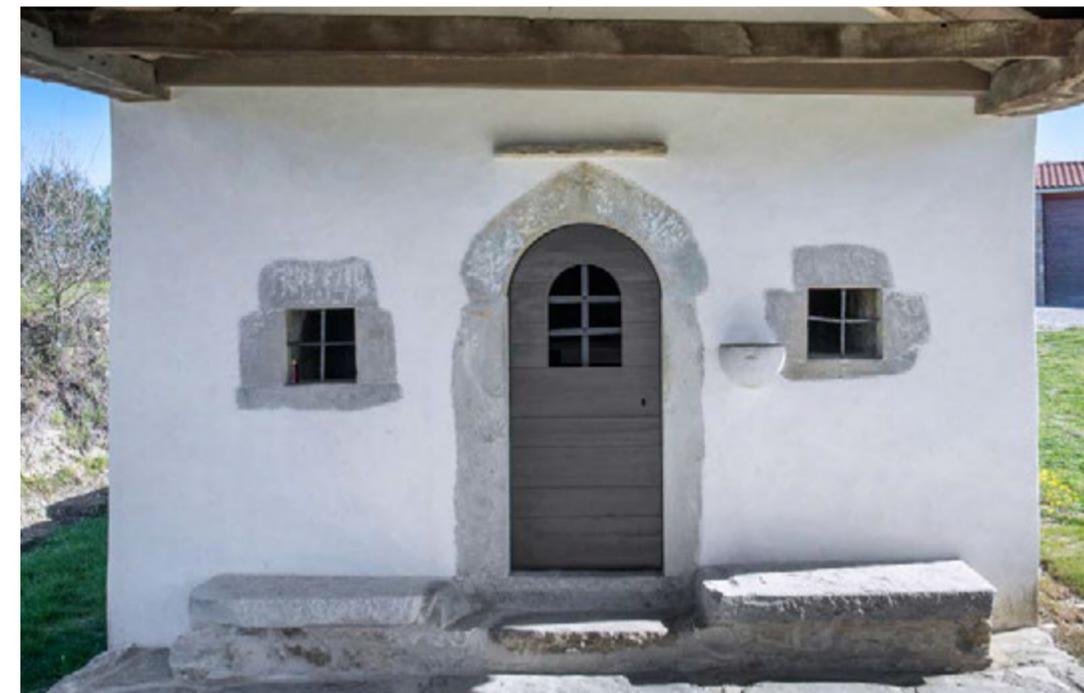
Ulazno (glavno) pročelje, prije i nakon radova (fototeka HRZ-a)

Površine kamene plastike najprije su oprane; one na vanjskim dijelovima crkve čišćene su vodom, a okviri prozora i okvir vrata vodenom parom pod kontroliranim tlakom. Time su uklonjene naslage nečistoća (prašine, čađe itd.), a zadržana je neštetna patina, pa su oštećenja postala jasnije vidljiva. Nakon toga je proveden postupak mehaničkoga čišćenja raznim vrstama ručnog alata: skalpelima, dljetima, kistovima i četkama, čime su uklonjene zadržane nečistoće, zakrpe neadekvatnih materijala (u najvećoj mjeri sivog cementa), nakupine biološkog obraštaja ili tamne kore, a mehanički je uklonjeno i više bilje. Također su uklonjeni svi korodirani metalni elementi sidreni u kamenu materijal. Za tvrdokornija onečišćenja dodatno je površina kamena čišćena biocidnim sredstvima (*Asepsol*, *Cetavlon*, *Morova pasta AB-57*), a nakon toga je ponovljeno mehaničko čišćenje i čišćenje vodom pod kontroliranim tlakom za površine arhitektonskih elemenata (popločenja lopice, kamenih ploča u podnožju glavnog pročelja, parapetnih zidova lopice i zvonika na preslicu), dok se za ispiranje površine kamene plastike monofore, škropionice, portala i prozorskih okvira zapadnoga pročelja upotrijebila vodena para. Sanirana su puknuća kamenih elemenata postavljanjem spojnica od nehrđajućeg metala, a mjesta strukturnih pukotina, listanja i ljuskanja blokova, kao i pukotina uzrokovanih korozijom željeza, podlijepljena su i injektirana tekućim dvokomponentnim ljepilom za kamen. Svi domodelirani dijelovi nedostajućih formi na kamenoj plastici, kao i sanirane pukotine, tonski su ujednačeni s izvornim izgledom i bojom kamenog materijala slikarskim pigmentima u odgovarajućem otapalu. Sljubnice između kamenih elemenata zapunjene su vapnenom žbukom i obrađene ručnim alatom.

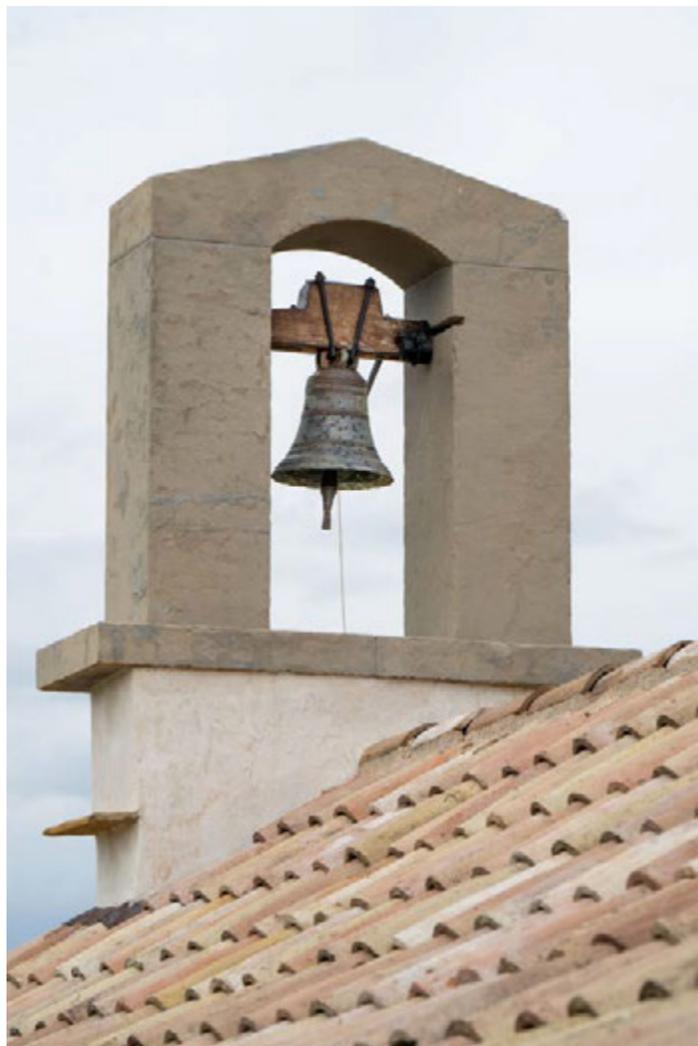
Preslica nakon zamjene kamenih elemenata i postavljanja zvona (fototeka HRZ-a)

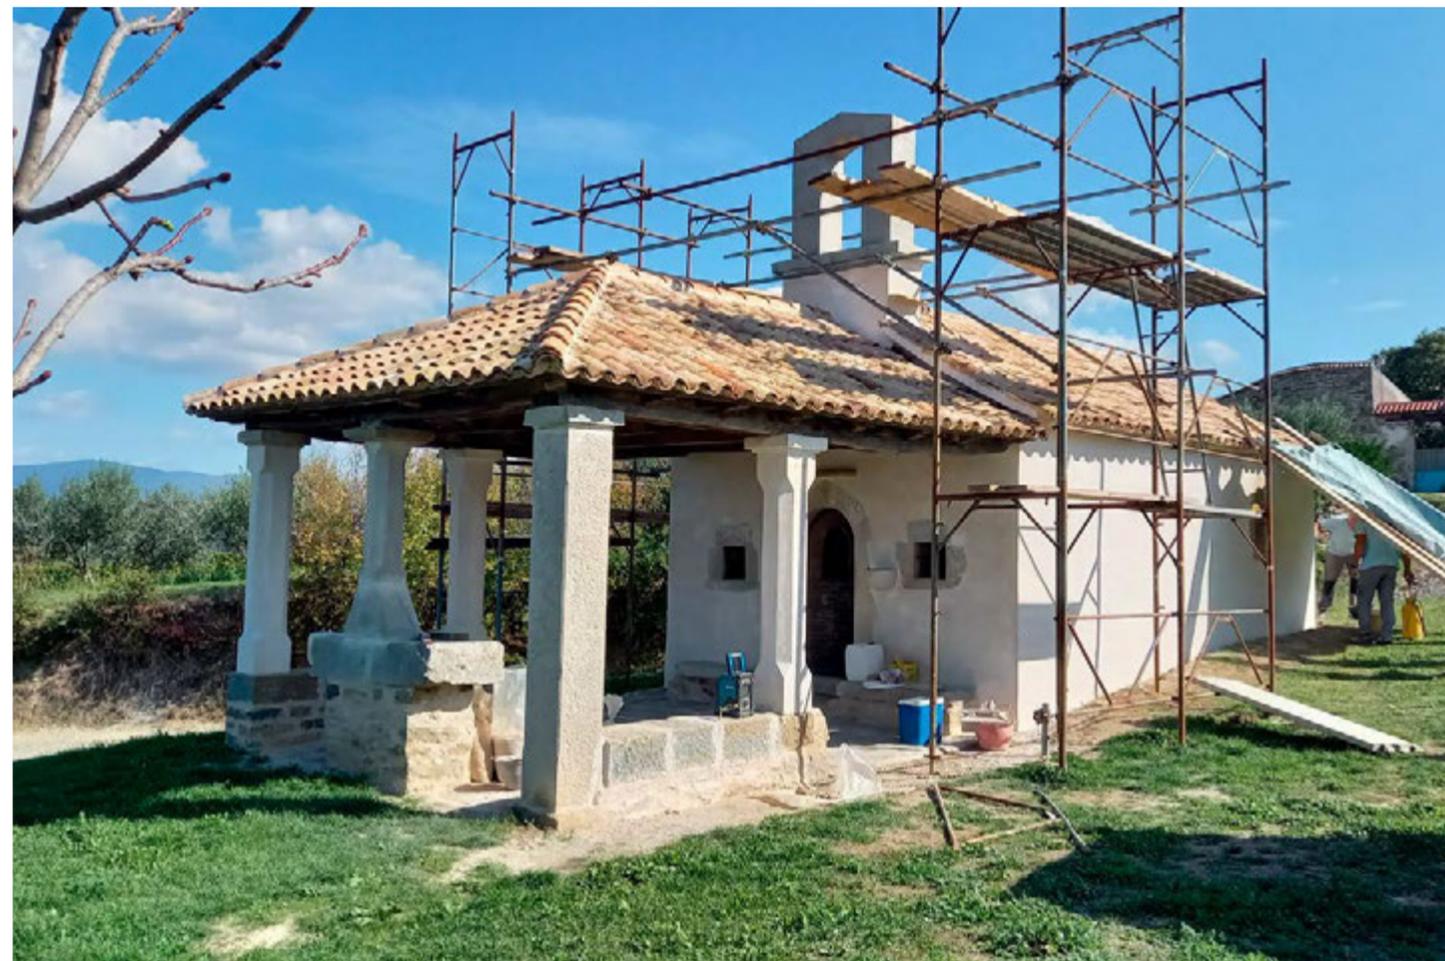
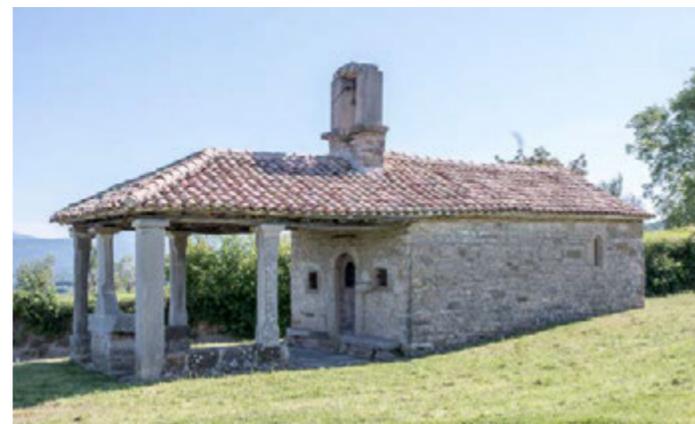
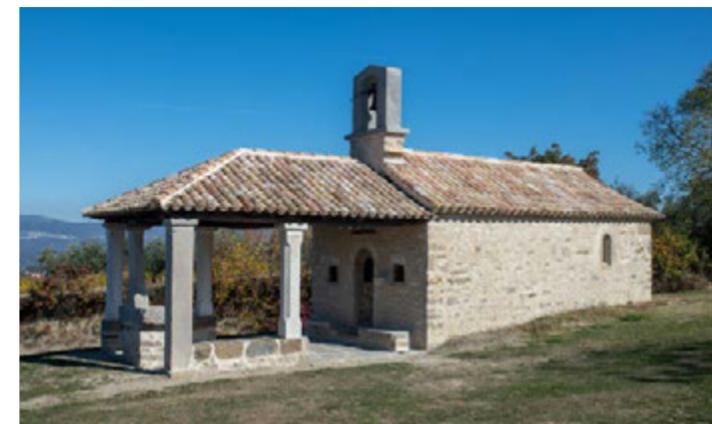
Stanje crkve prije i tijekom građevinskih radova (fototeka HRZ-a)
