Drvena kapela sv. Martina u Starom Brodu

Konzervatorsko-restauratorski radovi, 2001. – 2016.

Izdavač: Hrvatski restauratorski zavod • Za izdavača: dr. sc. Tajana Pleše
• Autor teksta: Anđelko Pedišić • Lektura: Rosanda Tometić • Grafičko oblikovanje i priprema za tisak: Ljubo Gamulin • Tisak: Novi Val • Naklada: 500 • Zagreb, studeni 2016.

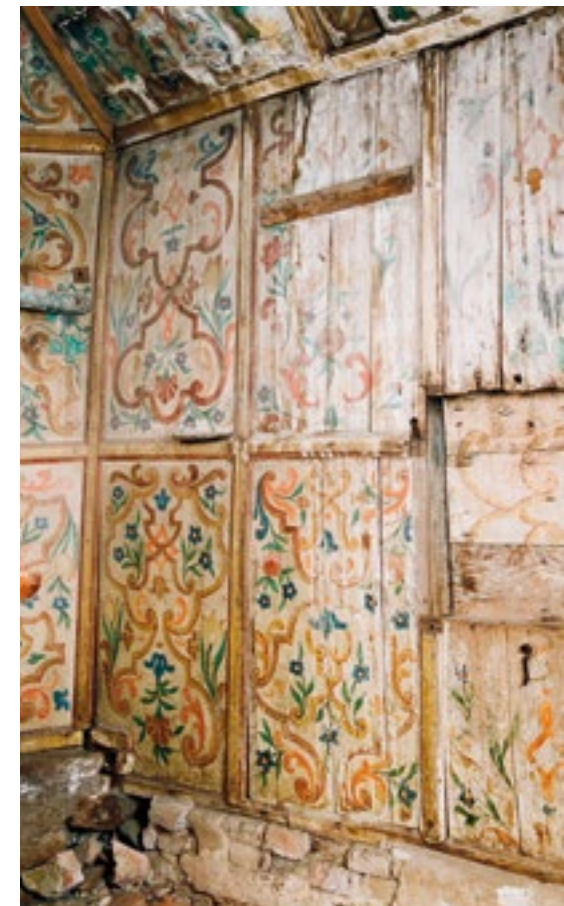
Pogled na južnu stranu svetišta prije konzervatorsko-restauratorskih radova. Snimio: V. Barac, 2001. Fototeka HRZ-a.

Pogled na južnu stranu svetišta nakon konzervatorsko-restauratorskih radova. Snimio: G. Tomljenović, 2016. Fototeka HRZ-a.

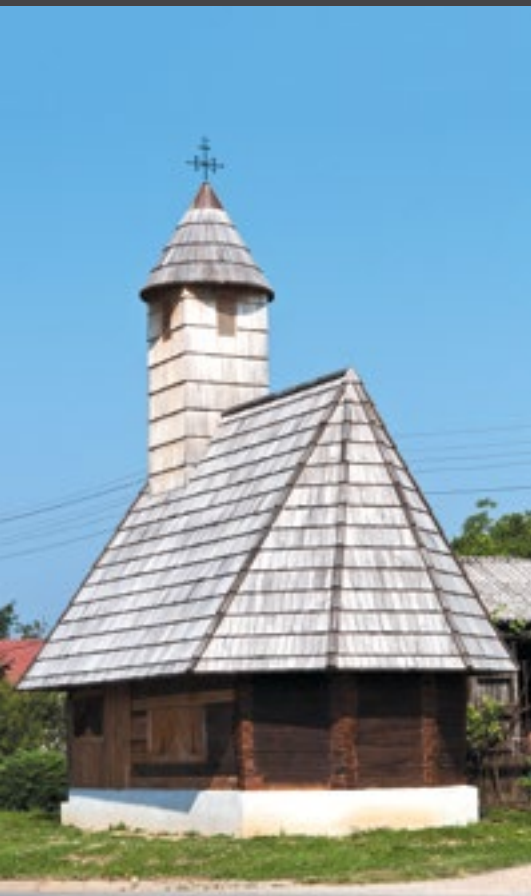
Kapela nakon građevinskih radova. Snimio: Lj. Gamulin, 2013. Fototeka HRZ-a.

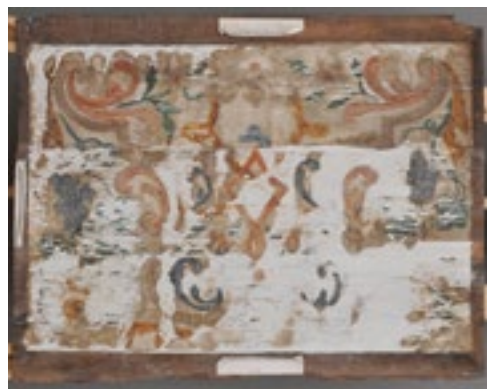
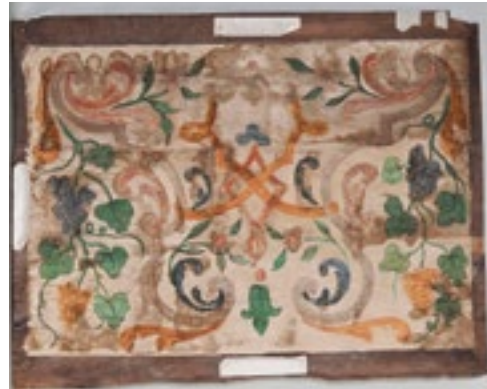
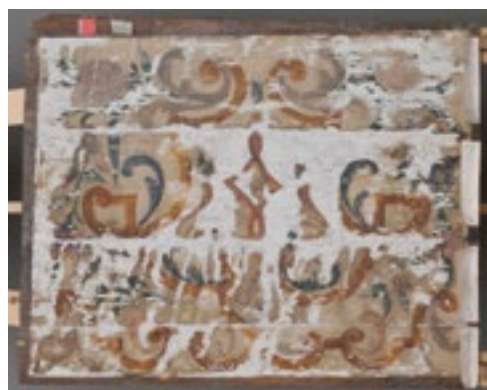
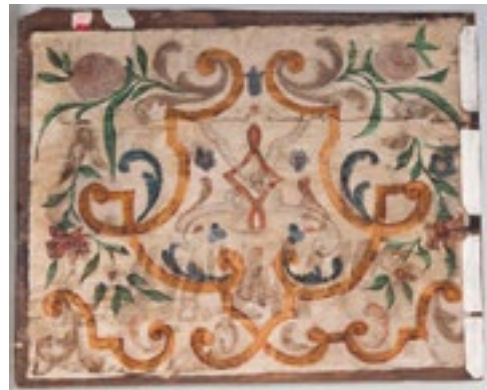
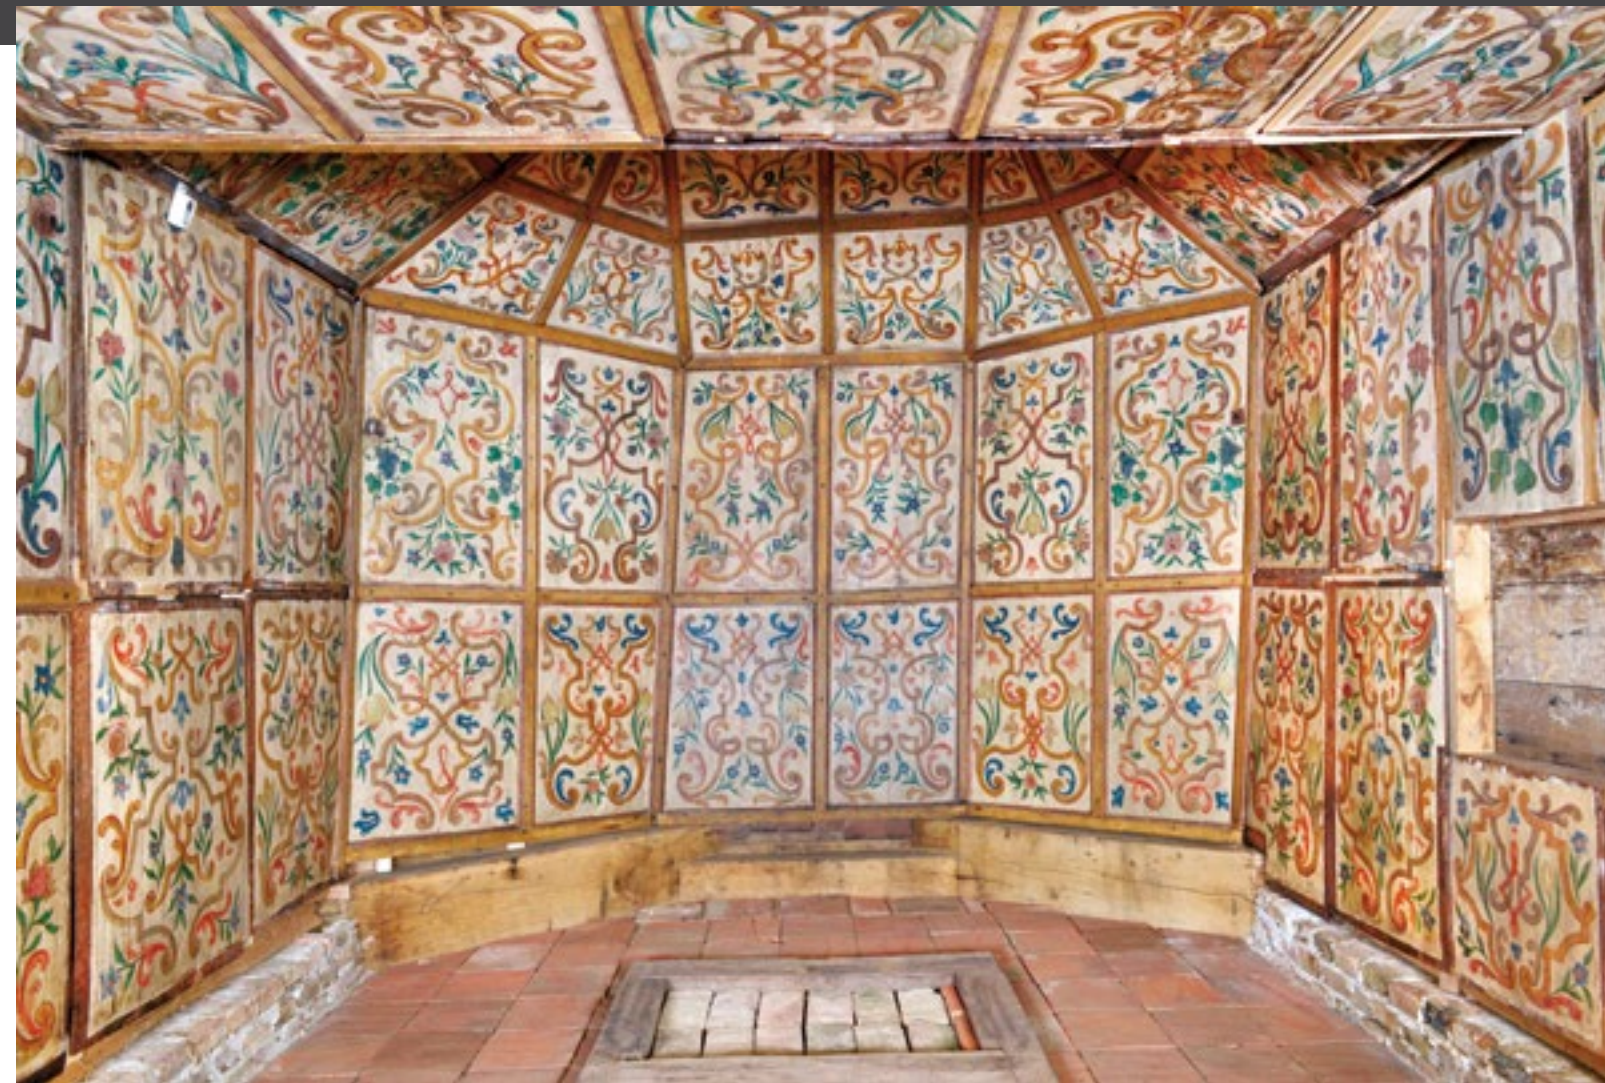
Ploče na južnoj strani svoda svetišta nakon rekonstrukcije oštećenja slikanog sloja i nakon rekonstrukcije oštećenja u sloju podloge. Snimili: Lj. Gamulin i J. Škudar, 2013. Fototeka HRZ-a.

drvene građe te oštećenja oslikane drvene oplata. Nakon demontaže oplata 2002. godine pri-stupilo se građevinskoj sanaciji kapele i izmje-ni krovšta. Usporedno je s ploča drvene oplata uklonjena nečistoća nataložena na poledini, provedena je dezinfekcija gama-zračenjem na Institutu Ruđer Bošković u Zagrebu, odignuti dijelovi slikanog sloja su fiksirani, drveni je nosi-lac konsolidiran i stolarski saniran te je dovrše-no uklanjanje naslaga nečistoća. Do 2015. godi-ne izvedena je rekonstrukcija oštećenja u sloju podloge te završni retuš oštećenja slikanog slo-ja na svim pločama i ukrasnim letvama koje su

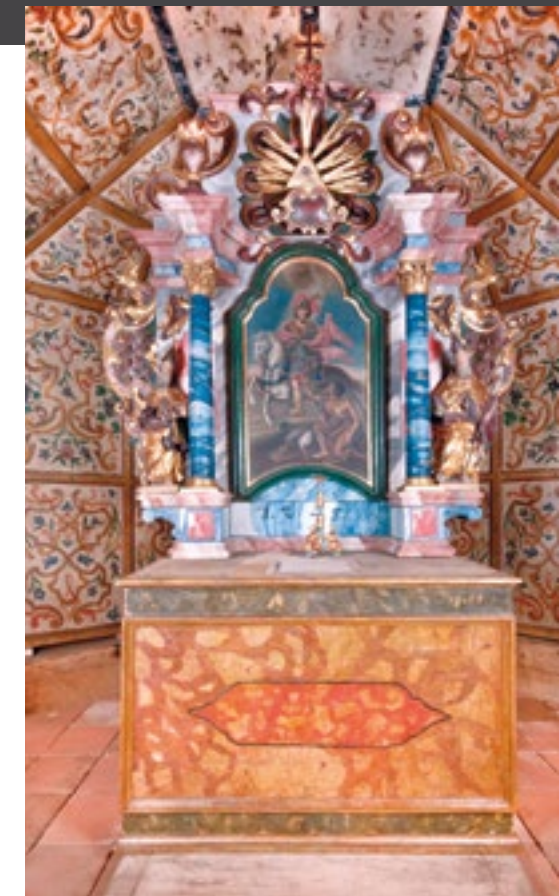
Oltar nakon konzervatorsko-restauratorskih radova. Snimila: N. Oštarijaš, 2015. Fototeka HRZ-a. (gore)

Pogled na svetište nakon konzervatorsko-restauratorskih radova na oslikanoj drvenoj oplati. Snimila: N. Oštarijaš, 2015. Fototeka HRZ-a. (lijevo)
