CRKVA SV. NIKOLE U SENJU Završeni restauratorski radovi na crkvenom inventaru, tim pov

# Restaurirana dva oltara iz kraja 17. stoljeća

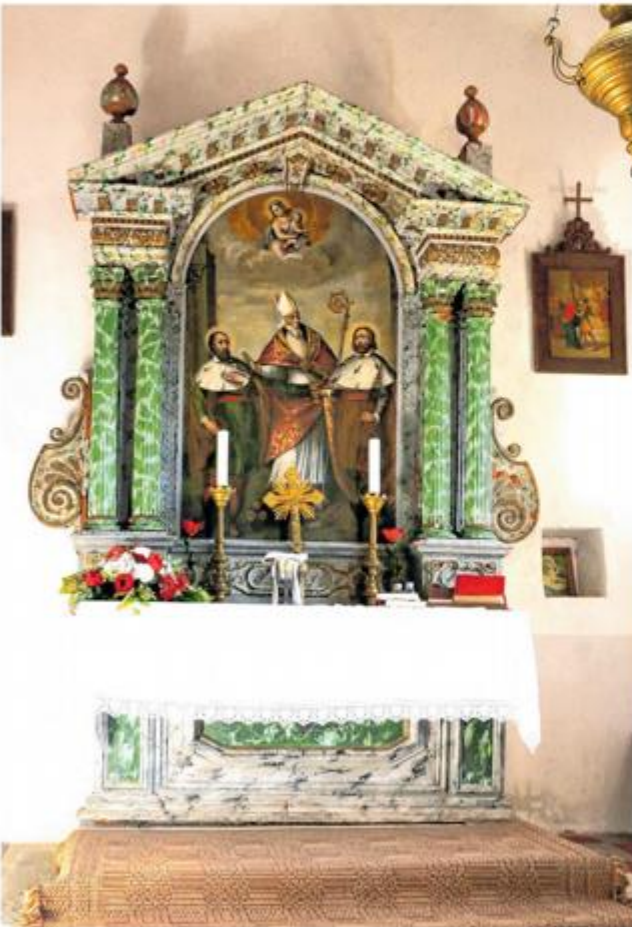
Glavni oltar sv. Nikole

Djevice Marije zabat se odvojio od središnjeg dijela retabla i nagnuo prema crkvenom brodu te mu je prijetilo urušavanje dok na oltaru sv. Nikole retabl nije bio pričvršćen za zid te se nagnuo u stranu.

Iste godine započeli su radovi i na oltaru sv. Nikole učvršćivanjem slojeva podloge i boje in situ. Oltar je demontiran, te je prevezen u Restauratorski odjel Osijek dok je oltarna pala dopremljena u prostor Restauratorskog odjela Vodnjan-Juršići. Na arhitekturi oltara kao i na oltarnoj pali provedena su preliminarna konzervatorsko-restauratorska i laboratorijska istraživanja koja su utvrdila postojanje preslika. Na slici su izrađene rendgenske snimke, snimka infracrvene reflektografije te ultraljubičaste fluorescencije koje su potvrdile postojanje izvornog oslika preslikanog najvjerojatnije u restauratorskom zahvatu iz 1909. godine koji je zabilježen signaturom

Tijekom ove godine s oltara je uklonjena površinska prljavština, a slojevi podloge i boje učvršćeni su podljepljivanjem te je obavljena stolarska sanacija svih sastavnih elemenata oltara i učvršćivanje drva natapanjem konsolidantom. Nosivi konstruktivni elementi sa stražnje su strane dodatno ojačani dodavanjem novih dasaka kako bi se osigurala njihova čvrstoća i nosivost. Nedostajući dijelovi ukrasnih rezbarenih i profiliranih vaza sa zabata, profiliranih i rezbarenih letvica te konstruktivnih elemenata rekonstruirani su u istovrsnom drvnom materijalu prema komparativnim uzorcima. Razdvojeni i razlijepljeni dijelovi konstruktivnih dasaka te rezbarenih i profiliranih ukrasa ponovno su spojeni i zalijepljeni stolarskim tutkalom.

Po završetku radova oltar je montiran na svoju izvornu poziciju u crkvi. Krila oltara koja su prilikom jedne od obnova oltara montirana na trokutni zabat, vraćena su na svoje izvorne pozicije s lijeve i desne strane retabla.

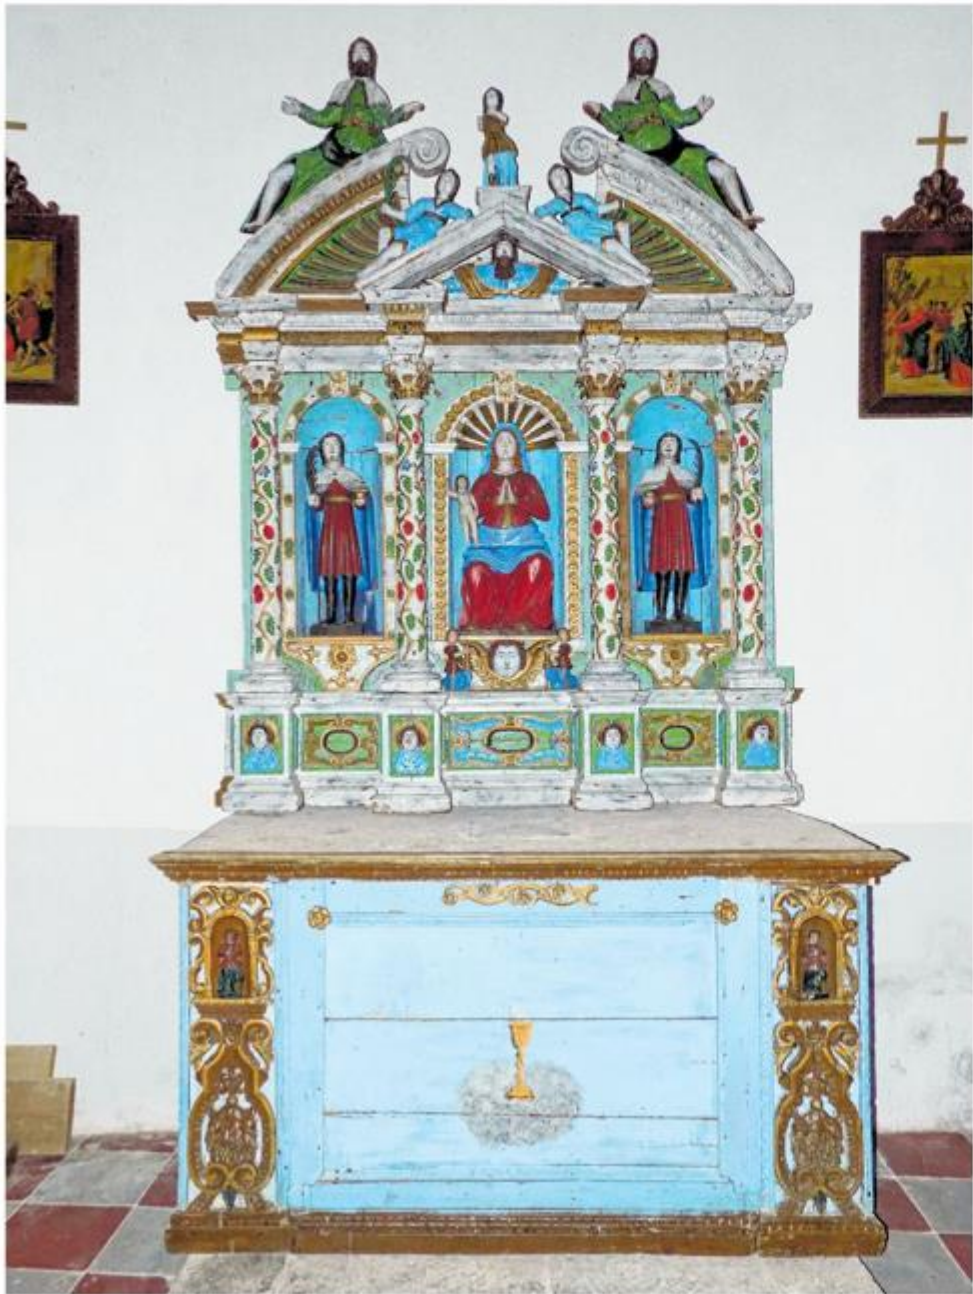
Bočni oltar posvećen Blaženoj Djevici Mariji

Na oba oltara bila je vidljivo djelovanje insekata drvotočaca, konstrukcijski spojevi bili su rasušeni i razdvojeni, nedostajali su i dijelovi drvenog nosioca i rezbarija, a slikani slojevi i podloga su se odizali od nosioca te su djelomično otpali. Na oltaru Blažene

Oltar Blažene Djevice Marije demontiran je 2022. godine te je obavljena dezinfekcija u Restauratorskom odjelu Ludbreg Hrvatskog restauratorskog zavoda nakon koje je prevezen u Restauratorski odjel Osijek. Radovi su započeli s uklanjanjem prljavštine s bojanog sloja, učvršćeni su slojevi podloge i boje te su sastavni elementi oltara sanirani i konsolidirani.

odjel Osijek. Radovi su započeli s uklanjanjem prljavštine s bojanog sloja, učvršćeni su slojevi podloge i boje te su sastavni elementi oltara sanirani i konsolidirani. Tijekom 2023. godine izrađeni su nedostajući dijelovi ukrasnih profiliranih i rezbarenih letvica oltara koje su tonski usklađene s ostatkom površine. Po završetku radova oltar je vraćen vlasniku i montiran na svoju zatečenu poziciju u crkvi.
