Konzervatorsko-restauratorski radovi na slici Bogorodica s Djetetom i svecima iz šibenske crkve Sv. Nikole

Branka Martinac

Hrvatski restauratorski zavod
Restauratorski odjel Split
Split, Porinova 2a
bmartinac@h-r-z.hr

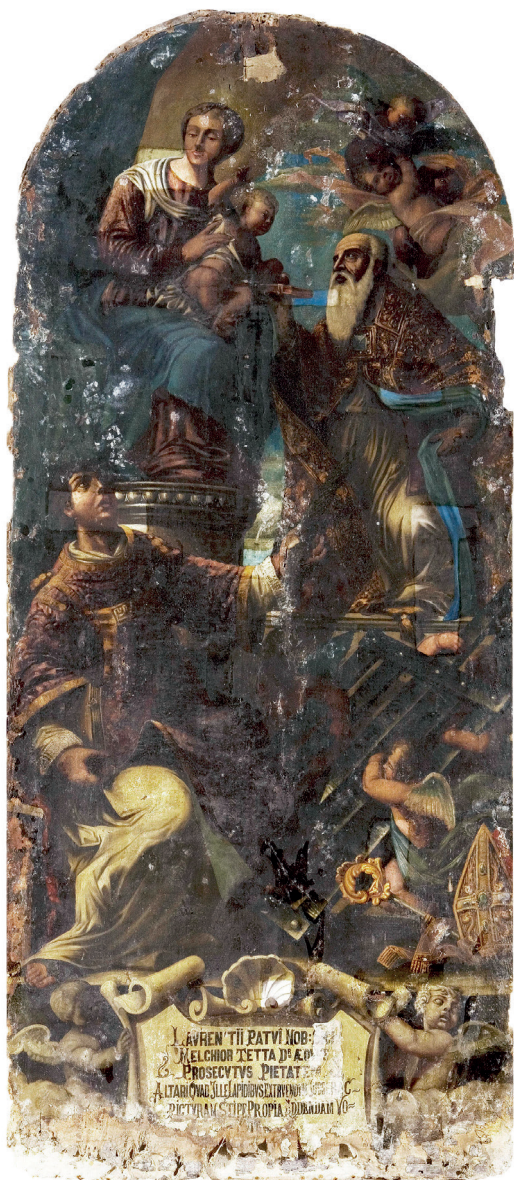
2. Nepoznati slikar, Bogorodica s Djetetom, sv. Nikolom i sv. Lovrom, 1671. g., Šibenik, crkva Sv. Nikole, stanje slike s početnim probama uklanjanja slojeva nečistoće i starog laka (fototeka HRZA, snimio Ž. Bačić)
Unknown painter, Virgin with Child, St. Nicholas and St. Lawrence, 1671, Šibenik, St. Nicholas' Church, condition of the painting and initial trials to remove the layers of dirt and old varnish (Croatian Conservation Institute Photo Archive, photo by Ž. Bačić)

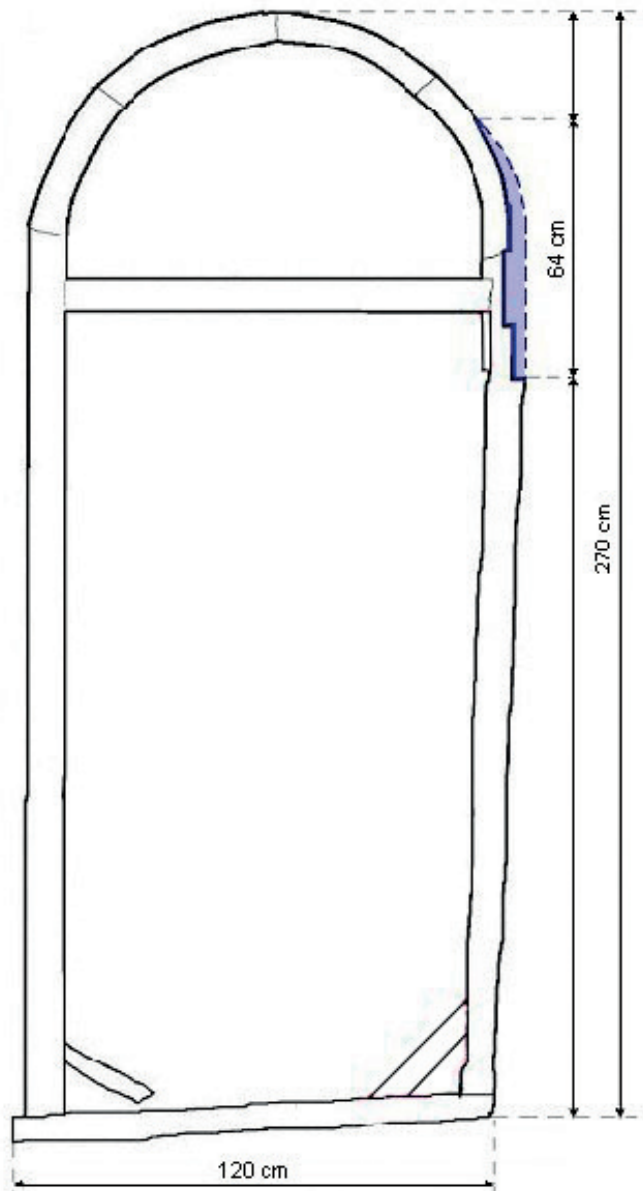
Bogorodica s Djetetom, sv. Nikolom i sv. Lovrom dopremljena je u radionicu djelomično pričvršćena za izvorni drveni podokvir koji je imao oblik uspravnog pravokutnika s polukružnim završetkom. (sl. 3) Platno je bilo pričvršćeno metalnim čavlima uzduž obje vertikalne strane te uz lučni zaključak podokvira. Donji dio slike bio je pak potpuno odvojen od podokvira. Izvorni podokvir je bio sastavljen od osam većih letava i tri manje drvene letve koje su bile spojene sistemom utora i čepa. Međusobno su bile zalijepljene i pričvršćene metalnim čavlima, no spojevi su bili rasklimani, a donja horizontalna letvica potpuno se odvojila od lijeve vertikalne letvice. Zamijećena su i brojna oštećenja drva uzrokovana crvotočinom. Podokvir nije imao izrađene rubne istake, čija je zadaća da odmaknu poledinu platna od površine drvenih letvica. Nije imao ni klinove kojima se platno može prema potrebi dodatno prenapeti. Za poledinu podokvira bila je pričvršćena sintetička zaštitna folija koja je trebala zaštititi palu od vlažnog zida crkve. O jednoj od povijesnih intervencija i popravaka na slici svjedoči i adaptacija podokvira. Uklonjen je dio drvene letve u razini desnog kapitela arhitektonskog okvira oltara kako bi se slika mogla lakše ponovno montirati u ležište oltara.

3. Crtež stanja starog drvenog podokvira slike (crtež izradila B. Martinac)
Drawing of the condition of the old wooden stretcher frame of the painting (drawing by B. Martinac)

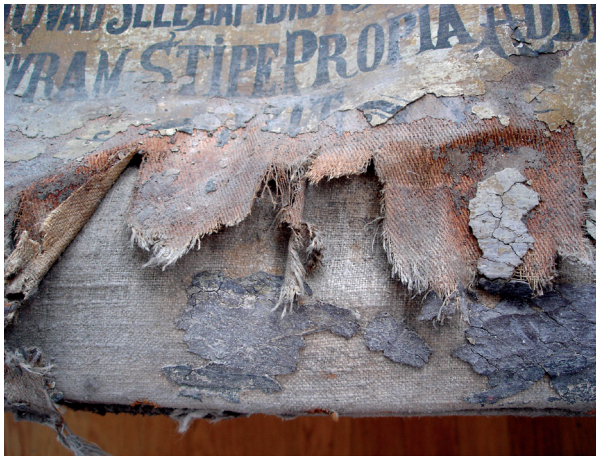
Platno je bilo naborano i deformirano, a najistaknutiji nabori, visine oko 5 cm, bili su vidljivi u donjem dijelu slike. Najveća oštećenja platnenog nosioca nalazila su se uz donji rub slike gdje je naslikana kartuša s natpisom. (sl. 4) Poderotine na slici bile su isključivo horizontalne ili vertikalne, odnosno pratile su niti osnove ili potke. Krajevi niti bili su „rašćupani“, a taj tip oštećenja nastaje slabljenjem platna zbog sukcesivnog stezanja i istežanja higroskopskog tkanja, dulje vrijeme pohranjenog u prostoru s učestalim, visokim oscilacijama relativne vlažnosti zraka.

4. Detalj donjeg ruba slike s karakterističnim oštećenjima platna (fototeka HRZ-a, snimila B. Martinac)
Detail of the bottom section of the painting with characteristic injuries to the canvas (Croatian Conservation Institute Photo Archive, photo by B. Martinac)

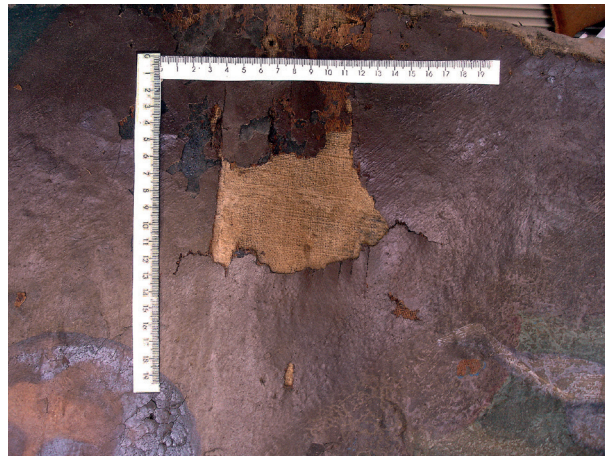
5. Detalj s oštećenjem izvornog platna (fototeka HRZ-a, snimila B. Martinac)
Detail of an injury to the original canvas (Croatian Conservation Institute Photo Archive, photo by B. Martinac)

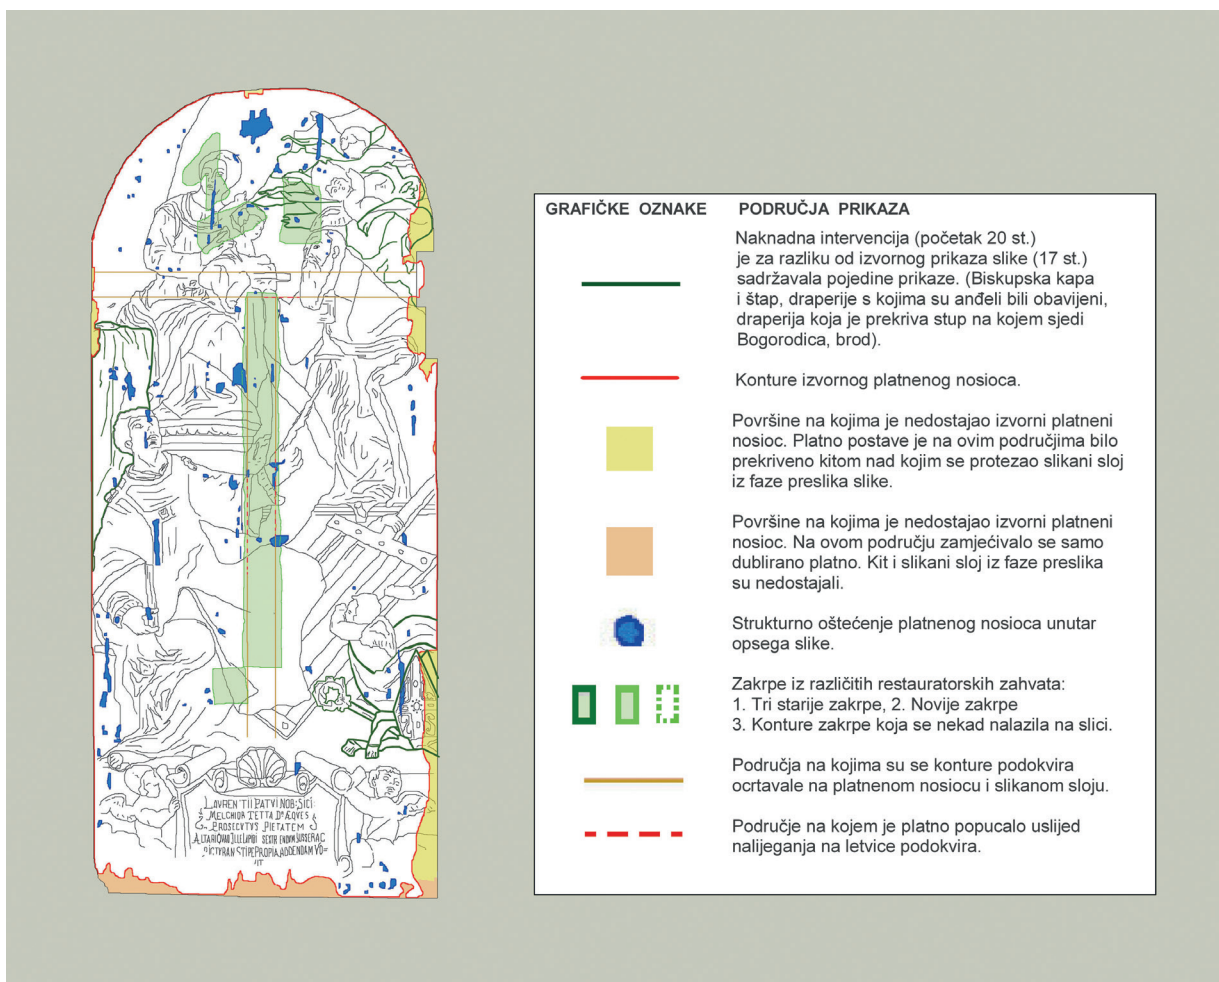
Između izvornog nosioca slike i podstavljenog platna iz posljednje intervencije nalazile su se dvije vrste zakrpi postavljene tijekom višekratnih popravaka slike.⁷ (sl. 6) Deblje pamučno platno gustog platnenog veza iz posljednje intervencije prekrivalo je čitavu poledinu slike, odnosno imalo je ulogu platna za podstavu. Bilo je sastavljeno od dva komada platna koja su bila vertikalno spojena šavom. Pri podstavljanju je korišteno škrobno ljepilo.

6. Shematski prikaz oštećenja (dokumentacija HRZ-a izradila B. Martinac)

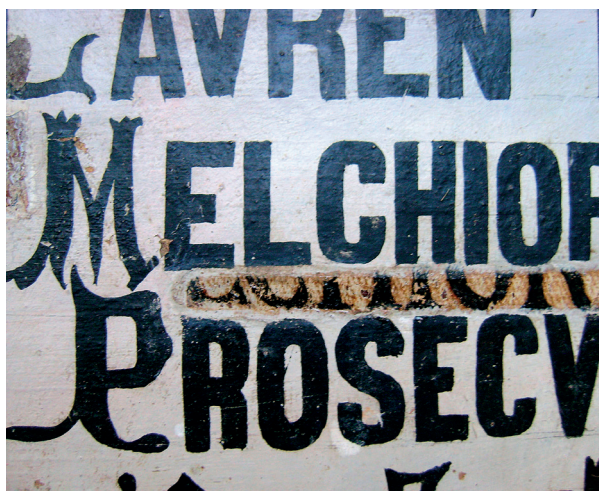
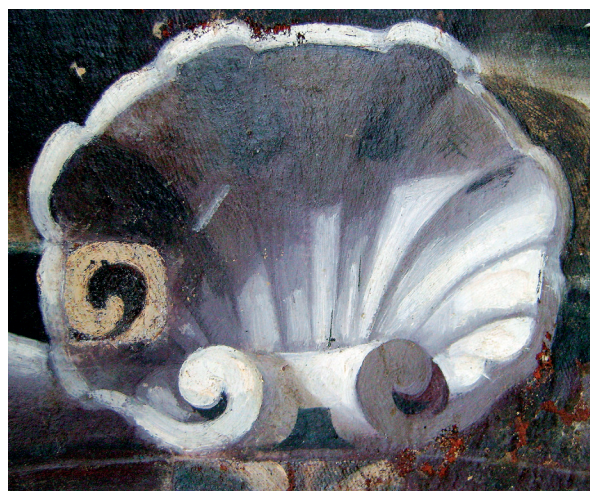
U utvrđivanju stanja izvornog slikanog sloja i topivosti preslika, izvedene su probe uklanjanja preslika na više mjesta na slici. (sl. 7, 8) Stratigrafska analiza izvedena je uzimanjem uzoraka i izradom presjeka. Mikroskopski presjeci omogućili su bolje shvaćanje strukture slikanog sloja koja je uz izvorni slikani sloj sadržavala uljni preslik i bijeli kit u ulozi podloge za preslik. Ustanovljeno je da je preslik iz intervencije s početka 20. stoljeća bio prisutan na čitavoj površini slike.

7. Detalj s probom uklanjanja uljnog preslika (fototeka HRZ-a, snimila B. Martinac)

8. Detalj s probom uklanjanja uljnog preslika (fototeka HRZ-a, snimila B. Martinac)

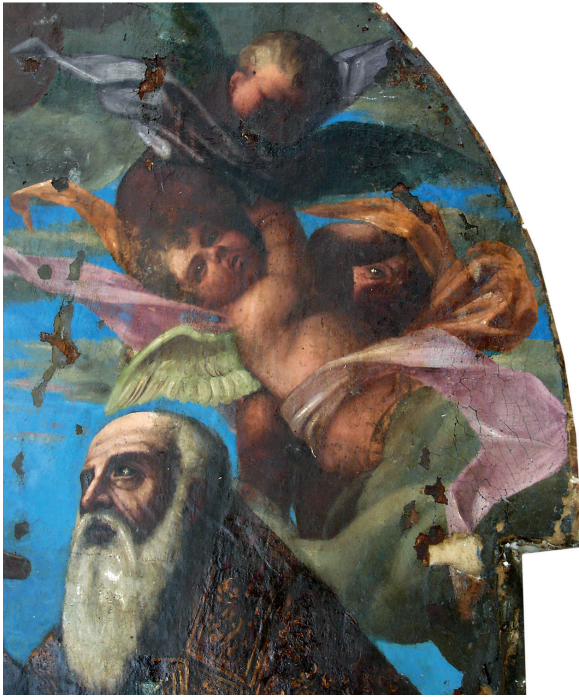
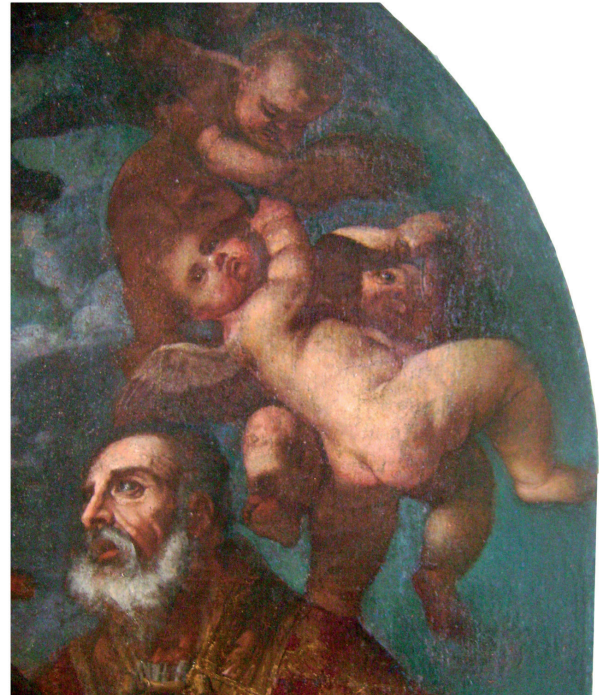
9. Detalj prije uklanjanja preslika i nakon restauratorskih radova (fototeka HRZ-a, snimila B. Martinac)
Detail before removing the overpaint and after restoration works (Croatian Conservation Institute Photo Archive, photo by B. Martinac)

Nakon uklanjanja preslika, postao je vidljiv slikarski znatno kvalitetniji izvorni sloj, kao i znatnije izmjene forme prikazanih likova. Bogorodičina i Djetetova kosa, primjerice, u naknadnoj intervenciji bile su bujnije, nabori Bogorodičina plavog plašta nisu pratili konture izvornog prikaza te je plašt prekrivao kameno prijestolje s reljefom vojnika. Pozadina iznad Bogorodičine glave u izvornom sloju prikazuje tamnosmeđi zastor i modro-sivo nebo s oblacima. Anđeli iznad sv. Nikole u izvornom su sloju prikazani nagi. Sv. Nikola je pak u presliku imao dugu bijelu bradu. U naknadnoj intervenciji mu je dodan biskupski štap i kapa, kojih nema u izvornom prikazu slike. U prostoru između Bogorodice s Djetetom i sv. Nikole u naknadnoj intervenciji prikazan je krajolik s jedrilicom, dok je u izvornom sloju i tu nebeska pozadina. Izvorni prikaz kartuše s natpisom ima znatno mekše konture te se po nizu detalja razlikuje od kartuše s natpisom u presliku. (sl. 9, 10)

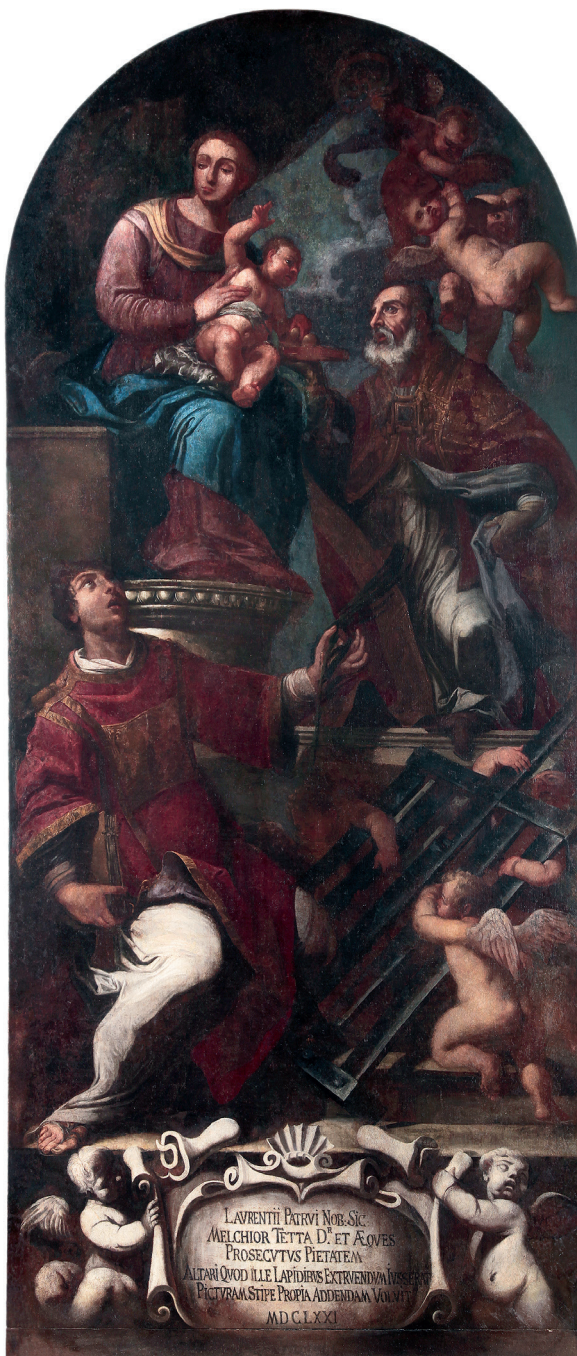
10. Slika nakon radova (fototeka HRZ-a, snimila Ž. Bačić)
Painting after the treatment (Croatian Conservation Institute Photo Archive, photo by Ž. Bačić)

Nakon dubliranja, slika je napeta na novi drveni podokvir klinastog tipa. Kako format originalne pale visinom i širinom premašuje dimenzije otvora kamenog oltara, da bi povrat i montaža na oltar bili mogući, novi podokvir je izrađen 8 cm kraći od izvornog. Zbog toga što izvornom slikanom sloju potpuno nedostaje 10 cm od donjeg ruba slike te je izvorno platno na tom mjestu tek djelomice sačuvano, ostaci platna savijeni su ispod donje letve novog podokvira. Na taj je način bilo moguće sliku bez oštećenja montirati u oltarnu nišu. Odlučeno je da će se prilikom vraćanja slike na oltar, donjem dijelu niše dodati letva s imitacijom izvornog slikanog sloja, koja će dopuniti navedenih osam centimetra visine oduzetih od podokvira. Na taj su način sugerirane izvorne dimenzije slike. (sl. 10)
