# Krov zagrebačke katedrale – rezultati istraživanja i rekonstrukcija izgubljenog „petog pročelja“

Iskra Karniš Vidović

**SAŽETAK:** Ovim se tekstom iznose rezultati istraživanja krova i pokrova katedrale Uznesenja Blažene Djevice Marije i svetih Stjepana i Ladislava u Zagrebu. Poseban je naglasak stavljen na pokrov iz doba obnove i regotizacije katedrale koju je vodio Herman Bollé, od 1884. godine nadalje, a taj je pokrov bio izveden raznobojnim glaziranim crijepom. Potpuno je uklonjen potkraj sedamdesetih godina 20. stoljeća i zamijenjen bakrenom oplatom koja je ostala očuvana do danas. Iako su nedostajali izvorni nacrti i opisi izgleda pokrova od glaziranog crijepa, na temelju arhivskih izvora, literature, fotografija i novopronađenih ostataka glaziranog crijepa izrađen je katalog glaziranog crijepa i rekonstruiran je izgled pokrova, tj. shema polaganja crepova. Time je omogućena rekonstrukcija Bolléova „petog pročelja“ zagrebačke katedrale, kojim se ona snažno isticala u vizuri grada Zagreba na zalasku 19. stoljeća.

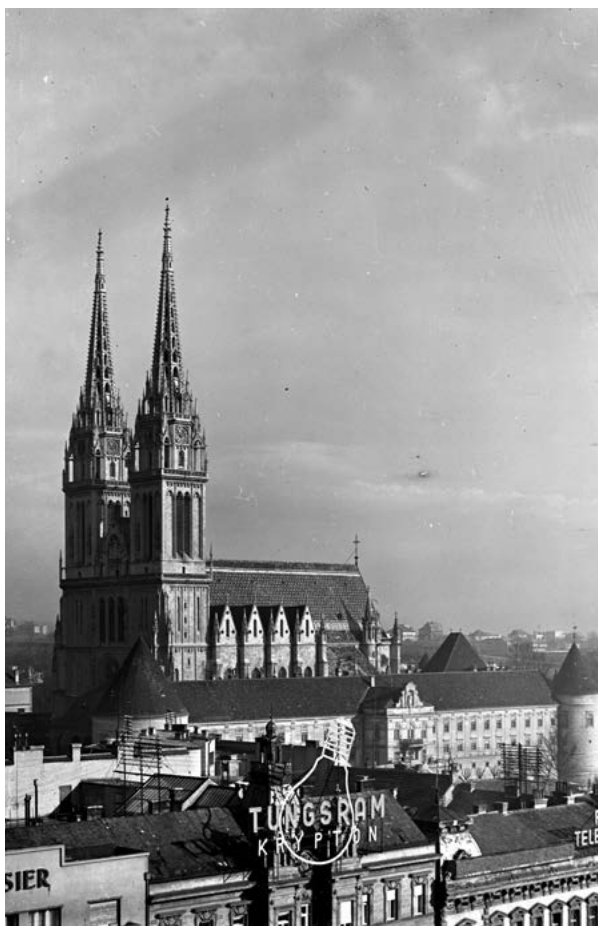
5. Pogled na zagrebačku katedralu (MSU ATD, crno-bijeli negativ / staklo, 12 x 9 cm, inv. br. MSU ATD-13117, snimka: T. Dabac, oko 1943.)  
View of the Zagreb cathedral (MSU-ATD, black-and-white negative / glass, 12 x 9 cm, inv. no. MSU ATD-13117, T. Dabac, c. 1943)

crijepom ili limenim pločicama, sve do sedamdesetih godina 20. stoljeća (sl. 4, 5 i 6)<sup>45</sup>. Do tada je sačuvani glazirani crijep bio korišten za popravak krova glavnog broda i svetišta, s naglaskom na južnom krovu. U međuvremenu su običnim biber-crijepom pokriveni zapadni zabat između tornjeva, bočni zabatni krovovi i niži krovovi bočnih kapela te sakristije. Oštećeni crepovi, prekriveni patinom i nečistoćom, žrtvovani su za ispunu svodnih džepova, a cijeli za pokrivanje sporednih objekata. Zamjena crijepa bakrenim limom počela je 1976. godine (sl. 7).

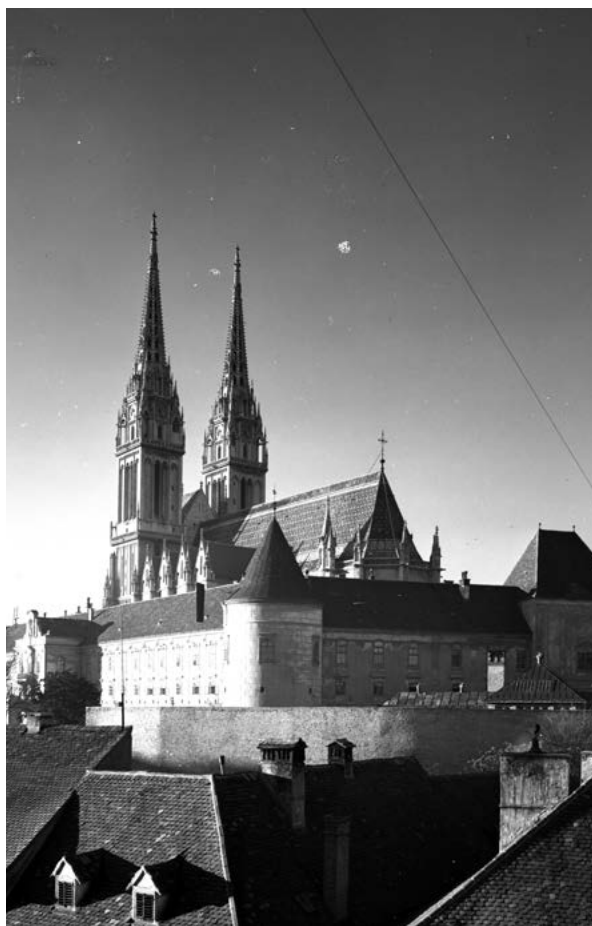
6. Pogled na zagrebačku katedralu (MSU ATD, crno-bijeli negativ / staklo, 12 x 9 cm, inv. br. MSU ATD-13127, snimka: T. Dabac, oko 1943.)  
View of the Zagreb cathedral (MSU-ATD, black-and-white negative / glass, 12 x 9 cm, inv. no. MSU ATD-13127, T. Dabac, c. 1943)

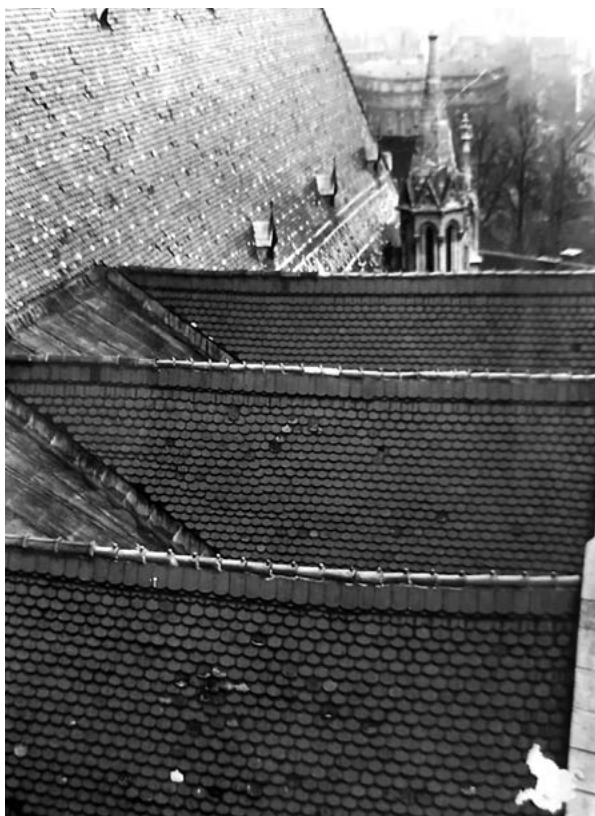
**7.** Južna strana krovišta glavnog broda i zabati bočnog broda (MKM-KOZG, 1976.)  
South side of the roof of the nave and the gable of the side nave (MKM-KOZG, 1976)

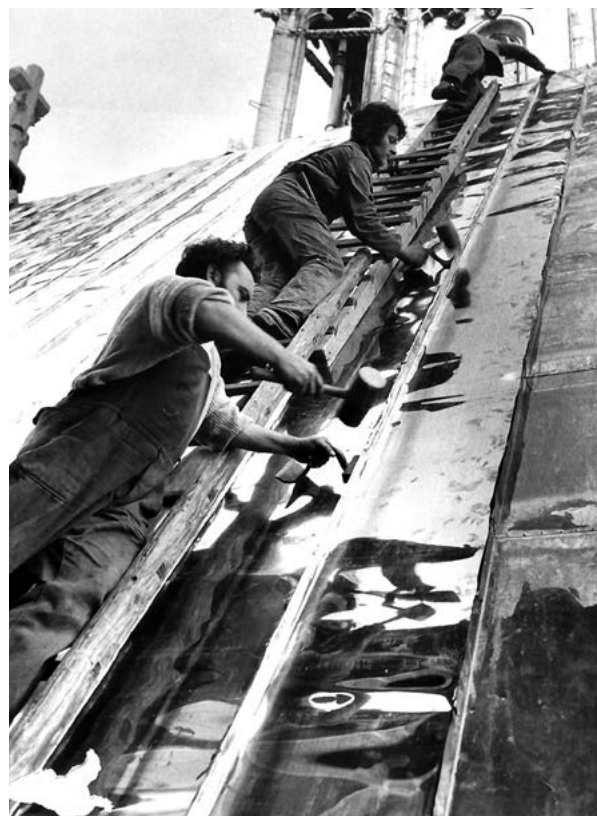
**8.** Pokrivanje krova zapadnog zabata između tornjeva bakrenim limom (MKM-KOZG, rujna 1976.)  
Copper-sheet roof covering on the west gable between the towers (MKM-KOZG, September 1976)

bakrenog lima na drvenoj oplati na  $30 \text{ kp/m}^2$  te površina krova  $6000 \text{ m}^2$ , od čega glavnog broda  $2400 \text{ m}^2$ . Tijekom 1976. i 1977. izmijenjeni su donji truli drveni dijelovi krovšta; Institut za drvo proveo je impregnaciju protiv truleži i insekata (ne i protiv požara) krovne konstrukcije i sve drvene građe postavljene na krovšte. S krovšta zapadnog zabata između tornjeva, bočnih zabata, donjeg nižeg krova kapela i sakristije skinut je sekundarni pokrov od običnog crijepa i zamijenjen je oplatom debljine 24 mm i trakama bakrenog lima debljine 0,8 mm i širine 50 cm. U blizini tornjeva, na mjestima na kojima se ruši kamen s velikih visina, oplata je izvedena od platica 48 mm da bi pokrov izdržao udar kamena. Umjesto pocinčanog lima iz 1915. godine, bakrenim limom izvedeni su pokrovi svih uvala, opšavi, žljebovi i odvodne cijevi (sl. 8).<sup>47</sup>

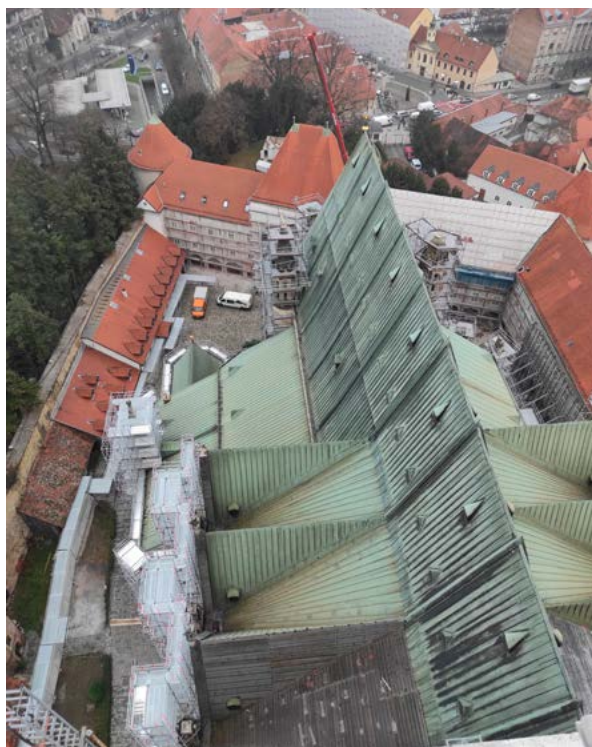
9. Bakreni pokrov, pogled sa sjevernog tornja prema svetištu (arhiva HRZ-a, snimka: K. Krulić, 2023.)  
Copper covering, view from the north tower towards the sanctuary (HRZ Archive, K. Krulić, 2023)

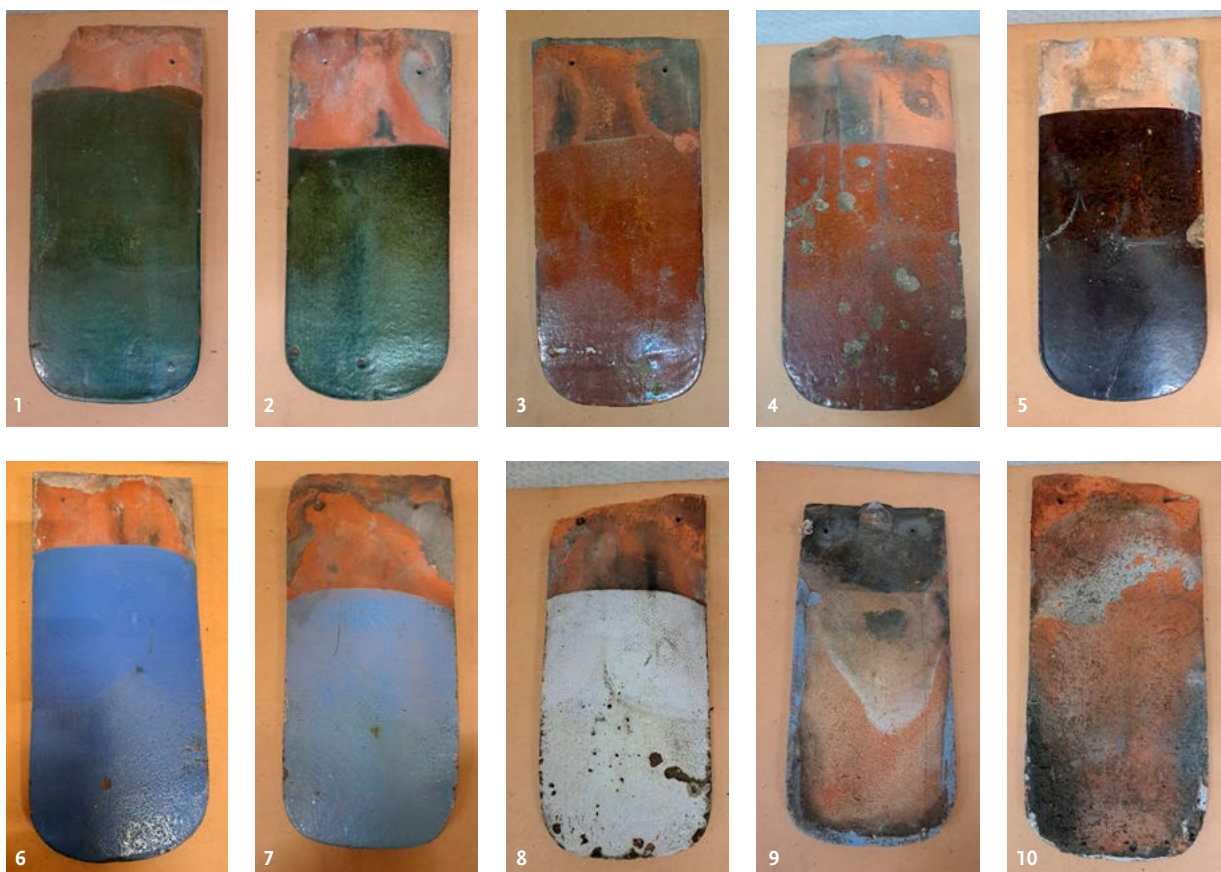
**10.1 - 10.10** Cijeli crepovi u čuvaonici Ureda za kulturna dobra Zagrebačke nadbiskupije (arhiva HRZ-a, snimka: I. Karniš Vidović, 2023.)  
Whole roof tiles in the storage room of the Office for Cultural Heritage of the Zagreb Archdiocese (HRZ Archive, I. Karniš Vidović, 2023)

Stoga se u stražnjem dijelu nalaze dvije rupe za sidrenje čavlima, koji su očuvani u nekoliko ulomaka (sl. 10.9 i 10.10). Prema obračunu troškova za razdoblje od 1884. do 1888., krovopokrivač Heinrich (Hinko) Bauer pokrio je 2386,92 m<sup>2</sup> krova crijepom, pribivši ga čavlima i 801,91 m<sup>2</sup> bez pribijanja čavala.<sup>58</sup> Zbog takvog načina pričvršćivanja crepovi su pucali, a oštećeni su se crepovi teško vadili i mijenjali. Stoga je na krovu zapadnog zabata između tornjeva, na osam bočnih zabata između kontrafora te na nižim dijelovima glavnog krova, koji su manje uočljivi, glazirani crijep još prije bio zamijenjen novim, običnim (sl. 15). Na glavnom su brodu popravci izvođeni postojećim glaziranim crijepom s drugih 'žrtvovanih krovova', kako bi se što dulje očuvao izvorni izgled i uzorak pokrova južne strane glavnog broda. Na drugim su mjestima iznad razbijenog ili oštećenog crijepa s unutarnje strane krovišta umetane i ploče pocinčanog lima iste dužine i širine kao crijep (sl. 16). Do konačnog skidanja crijepa na pokrovu glavnog broda, naročito na sjevernoj strani, bilo ih je umetnuto nekoliko tisuća.<sup>59</sup> Razmatrana je i mogućnost većeg popravka, za koji je trebalo naručiti novi crijep. Stoga je provjerena i usmena informacija o nabavi crijepa u manufakturi Zsolnay u Pečuhu u Mađarskoj, no tu informaciju nisu potvrdili ni manufaktura Zsolnay ni Muzej Zsolnay (u sklopu Muzeja Janusa Pannoniusa). Prema računima i izdatnicama dokumentirane su i dvije dimenzije sljemenjaka (sl. 14), a u jednom se računu iz 1889. godine (najvjerojatnije za zapadni zabat) navodi i boja: žuta. Cijena sljemenjaka izražena je komadno i iznosila je 40 kr za veći i 30 kr za manji.<sup>60</sup> Veći su sljemenjaci bili položeni duž sljemena krova glavnog broda i zapadnog zabata; prema fotografijama se može zaključiti da su bili približno tri puta duži od širine crijepa (pedesetak centimetara) jer je vidljivi dio sljemenjaka prekrivao širinu dvaju crepova. Svaki je sljemenjak imao visok šiljasti nos i bio postavljen nosom prema svetištu. Manjim su sljemenjacima bili pokriveni grebeni iznad svetišta. Pronađeni su ulomci dviju vrsta sljemenjaka: žute crepovine sa žutom glazurom i šesterokutnim nosom te oker crepovine s oker glazurom.

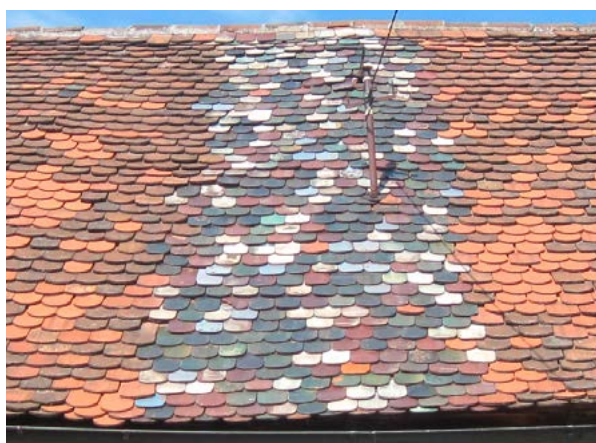
**11.** Glazirani crijev skinut s katedrale 1978. i iskorišten za popravak krova pomoćne zgrade, Kaptol 27 (Zagrebačka nadbiskupija, Ured za kulturna dobra, snimka: T. Plukavec, 2014.)  
Glazed tiles removed from the cathedral in 1978 and used to repair the roof of an auxiliary building, Kaptol 27 (Zagreb Archdiocese, Office for Cultural Heritage, T. Plukavec, 2014)

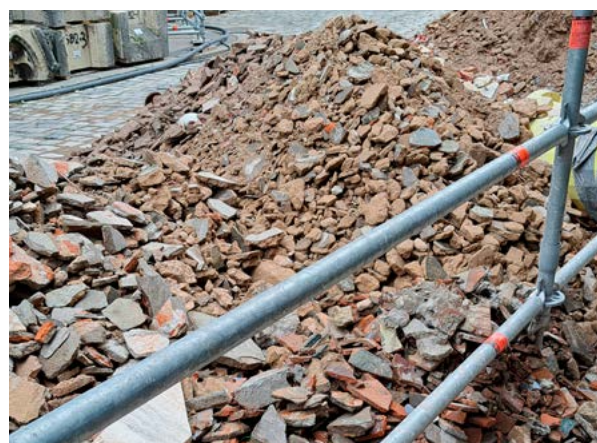
**12.** Ulomci glaziranih crepova iz džepova svodova i razbijeni estrih (arhiva HRZ-a, snimka: I. Karniš Vidović, 2023.)  
Fragments of glazed roof tiles from vault pockets and broken screed, April 2023 (HRZ Archive, I. Karniš Vidović, 2023)

izvađenog u ožujku i travnju 2023. iz džepova svodova (sl. 12). Ulomci su pripadali crepovima crvene crepovine s glazurom zelene, svjetlozelene, smeđe-zelene, smeđe, smeđe-crvene, crvene, žute, plave, svjetloplave i bijele boje te crijeva svjetlosmeđe crepovine (najvjerojatnije

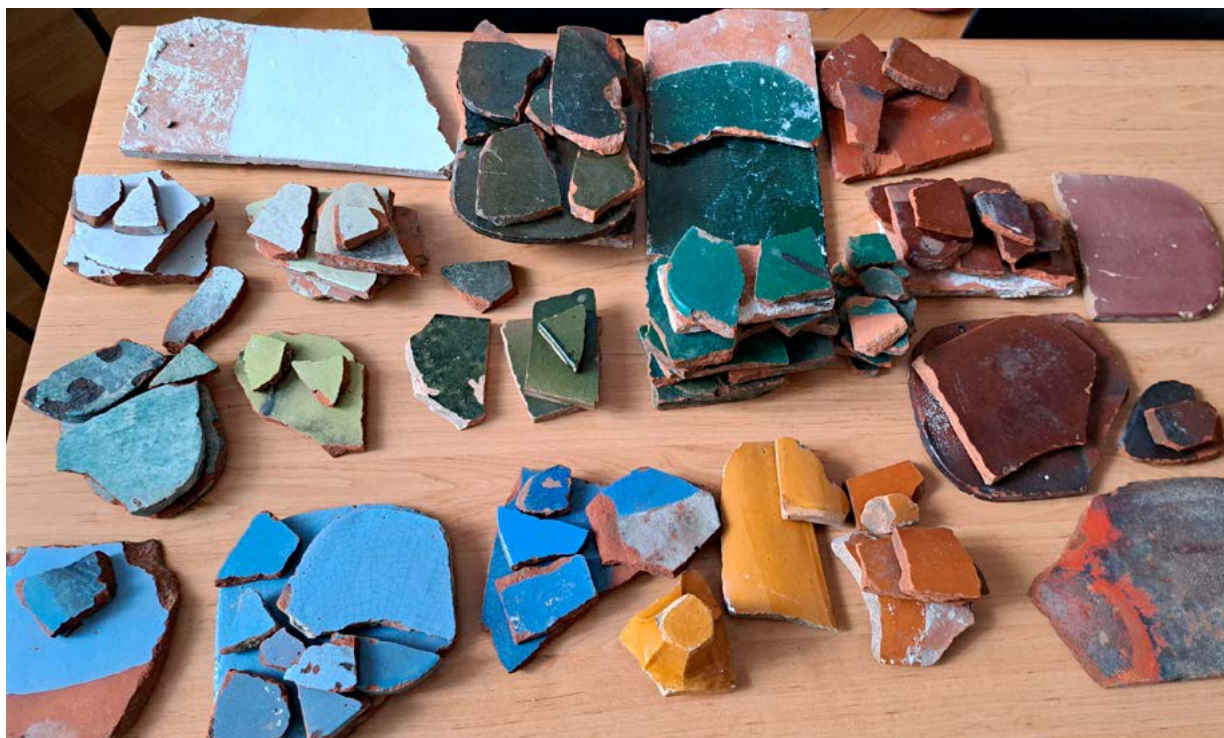
13. Ulomci glaziranih crepova (arhiva HRZ-a, snimka: I. Karniš Vidović, 2023.)  
Fragments of glazed roof tiles (HRZ Archive, I. Karniš Vidović, 2023)

kao sekundarni pokrov) s ružičastom glazurom, kao i sljemenjaka (sl. 13). Velik broj uzoraka prikupljen je da bi se sačuvala i dokumentirala paleta boja i nijansi glazura. Prikupljeni ulomci pohranjeni su u tehnološkoj zbirci Hrvatskog restauratorskog zavoda. Tim je povodom sastavljen i opsežan katalog pokrova od glaziranog crijepa koji obuhvaća više od sto primjeraka iz čuvaonice Ureda za kulturna dobra Zagrebačke nadbiskupije i tehnološke zbirke Hrvatskog restauratorskog zavoda.

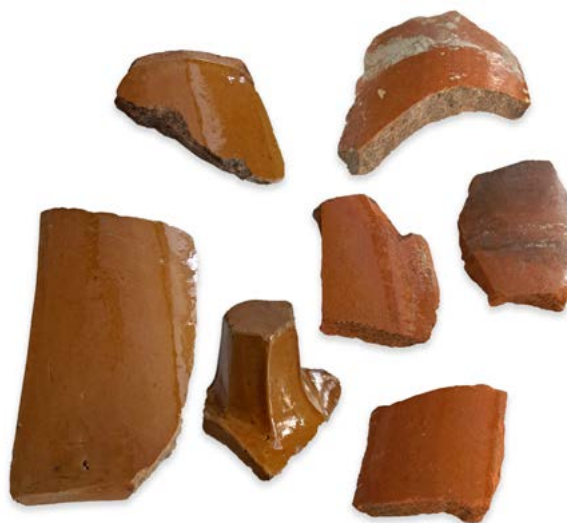
14. Ulomci sljemenjaka (arhiva HRZ-a, snimka: I. Karniš Vidović, 2023.)  
Fragments of ridge tiles (HRZ Archive, I. Karniš Vidović, 2023)

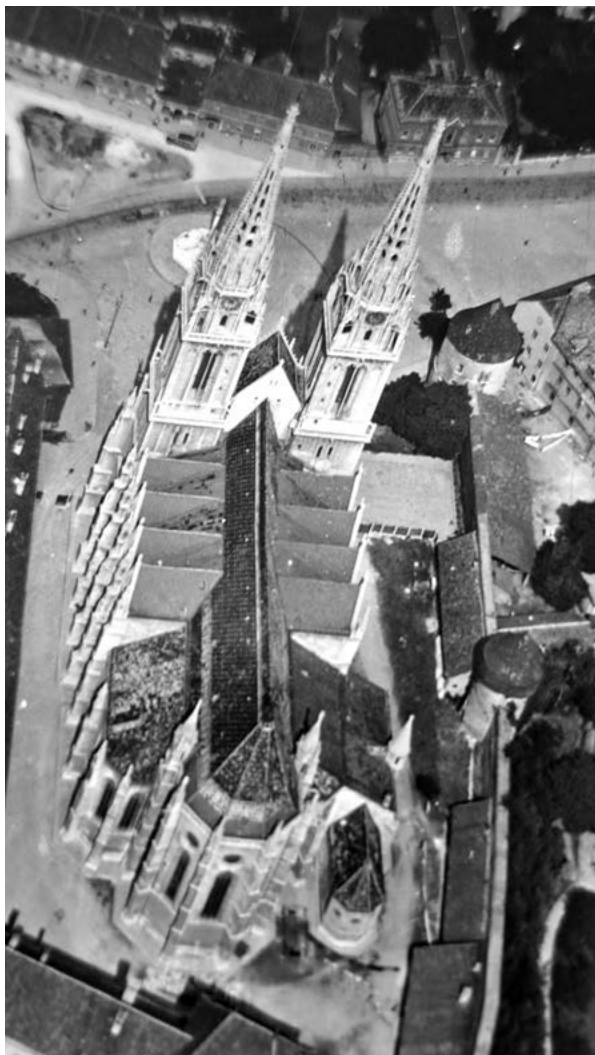
**15.** Avionska snimka Kaptola s visine od 500 m – detalj (MKM, Fototeka M-ZG-1, 14.010, snimka: V. V. Zagreb, svibanj 1954.)  
Aerial photo of Kaptol from a height of 500 m: detail (MKM, Photo Archive M-ZG-1, 14.010, V. V. Zagreb, May 1954)

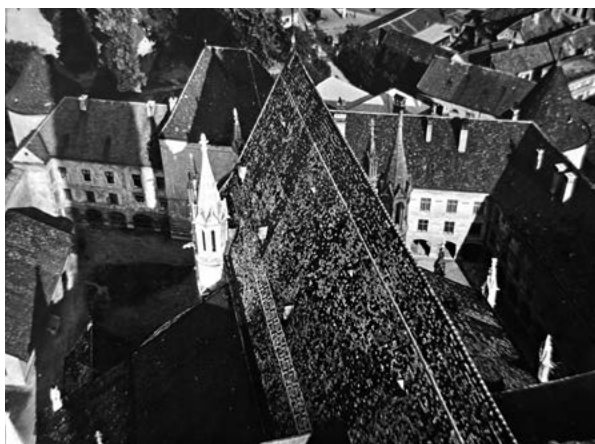
**16.** Pogled s katedrale u dvorište Nadbiskupskog dvora, stanje krova 1955. (MKM, Fototeka, M-ZG-23, 17.605-T-C133, snimka: V. Bradač, svibanj 1955.)  
View from the cathedral into the courtyard of the Archbishop's Palace, condition of the roof in 1955 (MKM RG, Photo Archive, inv. M-ZG-23, 17.605-T-C133, V. Bradač, May 1955)

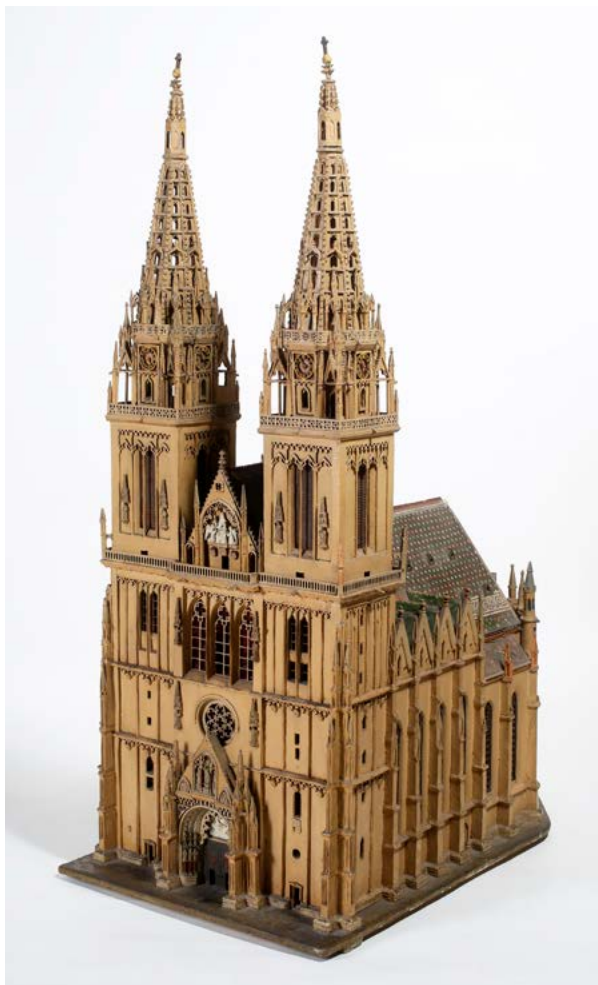
17. Vatroslav Bender, maketa zagrebačke katedrale, 1923. – 1933., RZK M 522 (snimka: Z. Atletić)  
Model of the Zagreb cathedral, Vatroslav Bender, 1923–1933, RZK M 522 (Z. Atletić)

godine Vatroslav Bender. Nadbiskupija je autoru stavila na raspolaganje izvorne Bolléove nacрте koje Bender nije vratio, a nisu ih vratili ni njegovi nasljednici na ponovljeni zahtjev Uprave katedrale 1977. godine.<sup>61</sup>

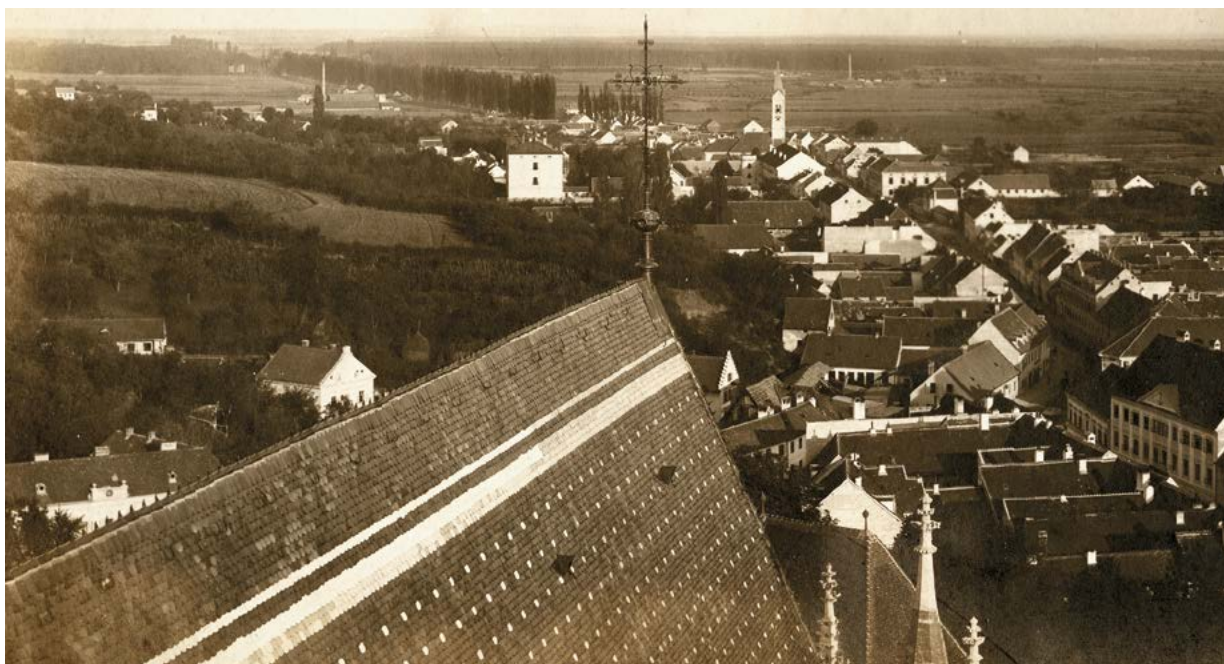
**18.** Pogled s katedrale na jugoistok – detalj (MGZ-fot-912, snimka: A. Mühlbauer, 1890.)  
View from the cathedral towards the southeast: detail, 1890 (MGZ-fot-912, A. Mühlbauer, 1890)

Osim samog pokrova glaziranim crijepom, krov katedrale imao je i dodatne ukrase i opremu. Na završetku sljemena glavnog krova iznad svetišta izdizala se jabuka s križem, ispod koje su sljeme i krov bili pokriveni bakrenim limom u dužini oko sedam crepova i visini deset redova crijepa s južne i sjeverne strane te tri polja krova svetišta. Jabuka je dodatno bila učvršćena žicom usidrenom u sljeme krova. Na ranoj fotografiji vrha krova glavnog broda s južne strane iz 1890. godine vide se željezne kuke koje izlaze ispod četvrtoga reda crijepa (ispod sljemena) u razmaku od po deset crepova (sl. 18).

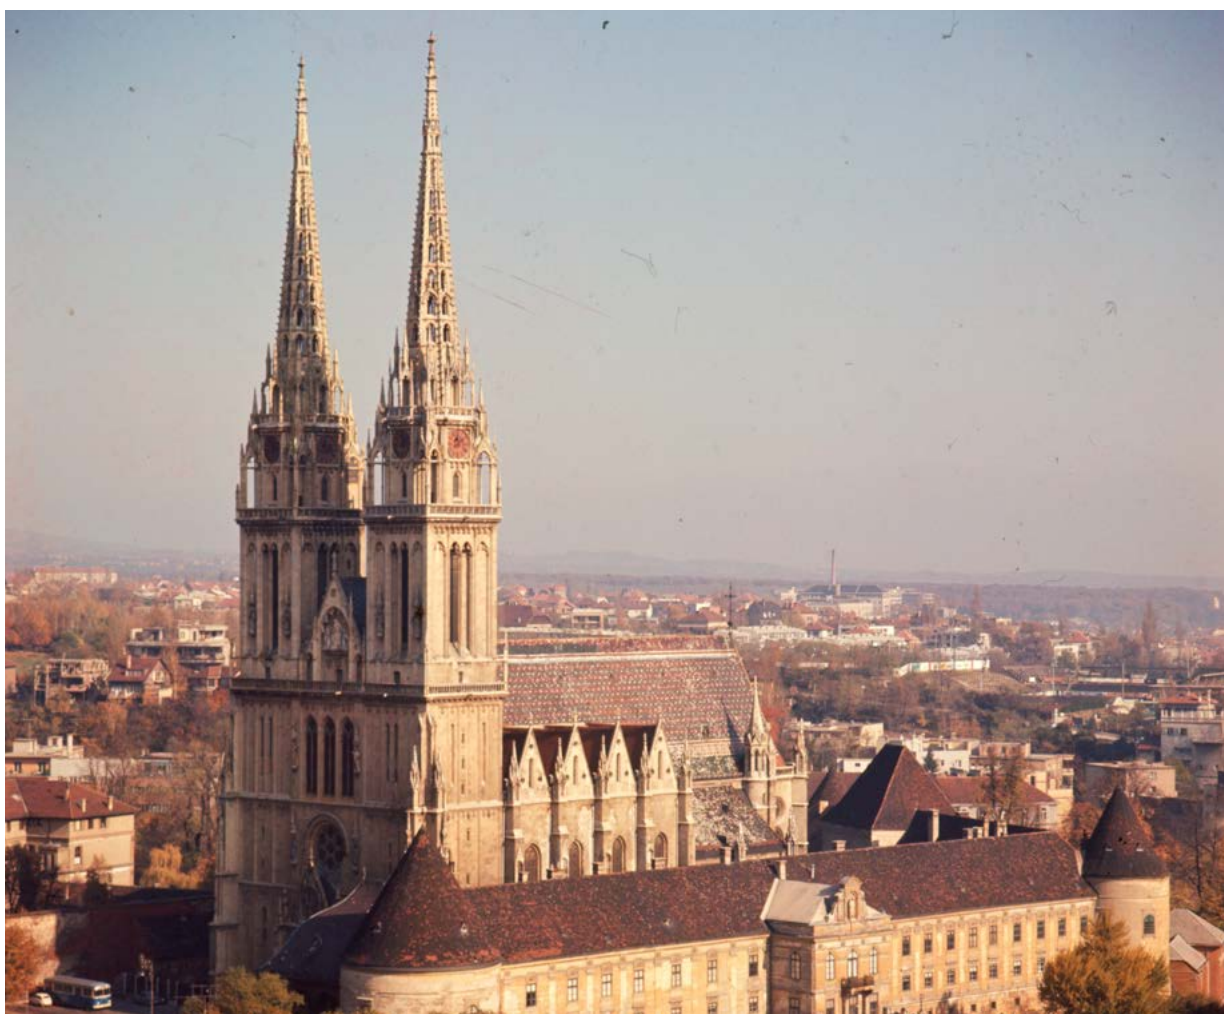
**19.** Pogled na zagrebačku katedralu (MSU ATD, dijapozitiv u boji, 6 x 6 cm, inv. br. MSU ATD-87255, snimka: T. Dabac, 1955. – 1961.)  
View of the Zagreb cathedral (MSU-ATD, colour slide, 6 x 6 cm, inv. no. MSU ATD-87255, T. Dabac, 1955–1961)
