**Baština -
info****INFORMATIVNO-EDUKATIVNI IZBOR IZ STRUČNIH
MATERIJALA ARHIVA MINISTARSTVA KULTURE (76)**

Piše: Željka Perković, diplomirani inženjer arhitekture, pročelnica

**Brodski franjevački samostan (V. dio)**

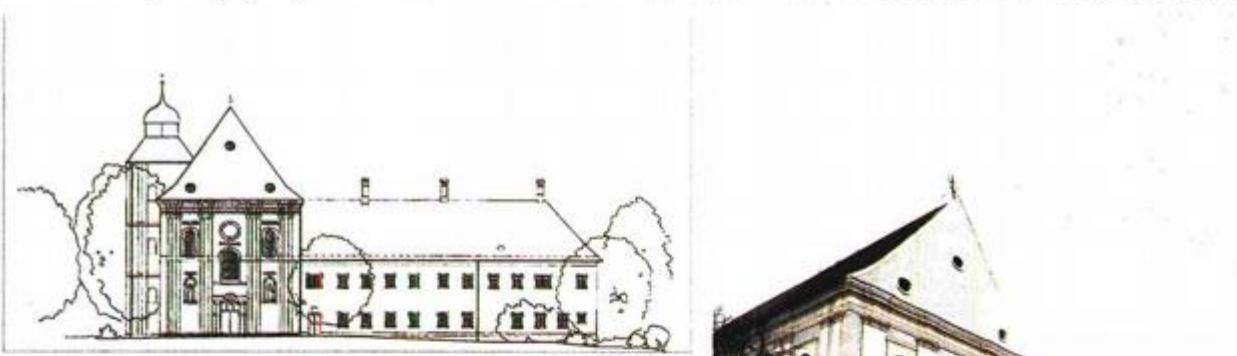
Zapadno pročelje samostana i crkve sv. Trojstva iz dokumentacije

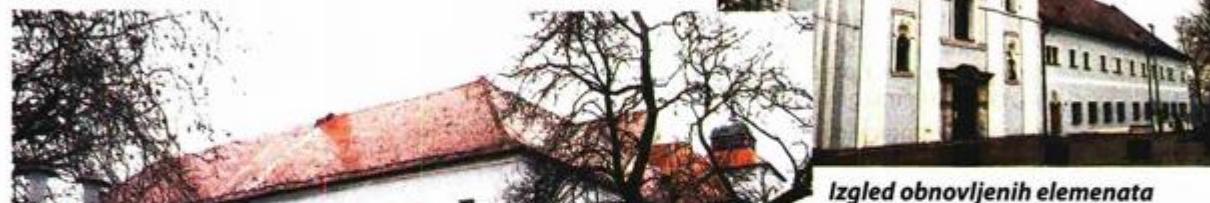
Izgled obnovljenih elemenata sjevernog/zapadnog i južnog/istočnog pročelja

Proteklih godina sustavno su obnavljana, sukladno sredstvima, pročelja crkve i samostana te klaustar. Danas je vanjski izgled obnovljen u cijelosti. Preostaje obnova dijela unutrašnjosti kroz konzervatorsko-restauratorske radove.

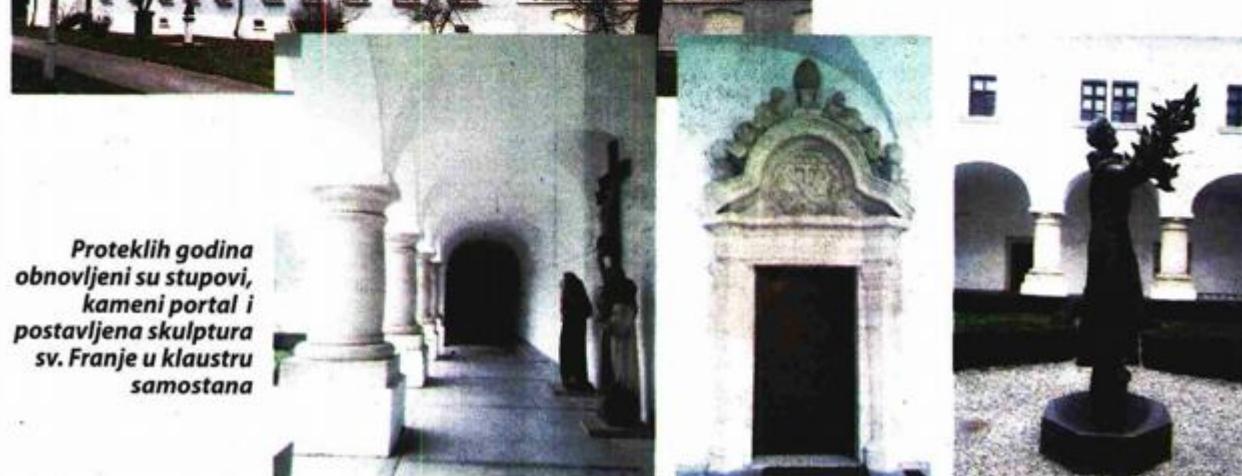
Proteklih godina obnovljeni su stupovi, kameni portal i postavljena skulptura sv. Franje u klaustru samostana
