NOVI PRILOZI POZNAVANJU POVJESNOG NASLJEĐA I KULTURNIH DOBARA BRODSKOG POSAVLJA

Piše: Željka Perković, diplomirani inženjer arhitekture, pročelnica

#### Pregled radova obnove pojedinih baštinjenih nepokretnih kulturnih dobara u Brodsko-posavskoj županiji ( II dio )

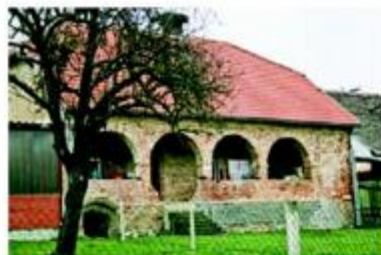
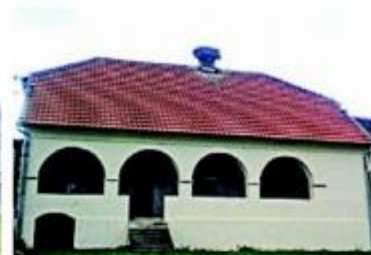
Promjena izgleda pročelja zgrade "Stare škole" u Brodskom Stupniku u tijeku radova i danas

**Zgrada "Stare škole" u Brodskom Stupniku** preventivno je zaštićeno kulturno dobro P-3683 (na k.č. br. 2347/1, k.o. Brodski Stupnik). Zgrada je iz vremena Vojne krajine, zasad je izvan namjene, ali se planira privesti noj funkciji.

Obnova je započela izradom dokumentacije. Konzervatorsku analizu, snimak postojećeg stanja i idejno rješenje izradio je "Ar-

hitekt" d.o.o. za projektiranje i gradnje iz Slavenskog Broda, kao i kompletnu projektnu dokumentaciju temeljem koje je dobivena lokacijska i građevinska dozvola.

Rekonstrukcija i obnova financira se, uz sredstva Ministarstva kulture, dijelom i iz proračuna Općine Brodski Stupnik. Na zgradi "Stare škole" tijekom 2013. godine nastavljena je obnova iz prethodnih godina sukladno izradenoj projektnoj dokumentaciji i ishodenoj građevinskoj dozvoli. Prema izrađenoj dokumentaciji prezentacije izvedeni su radovi obnove žbuke glavnog, uličnog i dvorišnog pročelja prema izvornom, povijesnom izgledu. Radove je izvodila Vukojević gradnja d.o.o. iz Slavenskog Broda, građevinski nadzor bio je SBiro d.o.o. Slavonski Brod, a obnovu povijesnih, konzervatorskih elemenata nadzirao je Konzervatorski odjel iz Slavenskog Broda. Nastavak radova koji bi trebali privesti prostor novim namjenama /dječja igraonica, knjižnica i čitaonica/, a koji ne predstavljaju radove obnove, već nove radove uređenja, kandidirani su za sredstva iz fondova EU.

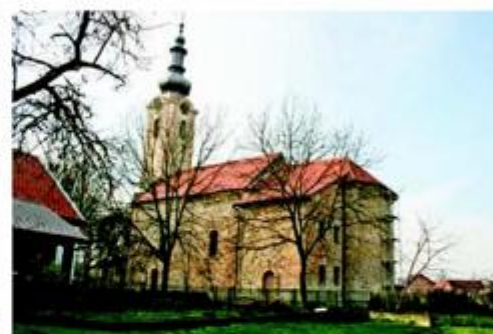
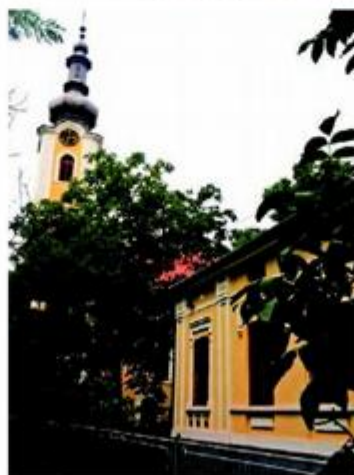
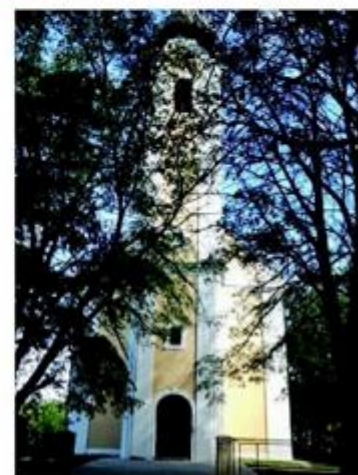
Pogled na pročelja crkve sv. Ilije Proroka u Velikoj Kapanici i župnog stana tijekom radova i danas

**Župna crkva sv. Ilije Proroka u Velikoj Kapanici** nalazi se na Trgu sv. Trojstva, preventivno je zaštićeno kulturno dobro P- 4044 na k.č. 44/GR i 45/GR, k.o. Velika Kapanica. Crkva sv. Ilije Proroka jednobrodna je građevina s četverokutnim svetištem polukružnog završetka i zvonikom rizalito istaknutim na glavnom pročelju. Uz istočnu stranu svetišta nalazi se prigradna katna sakristija s oratorijem. Iako se u povijesnim izvorima spominje 1775. kao godina izgradnje crkve, zbog krajnje reducirane arhitektonske plastike kao i dimenzija i proporcija crkve, može se pretpostaviti da je crkva pretrpjela znatne intervencije u 19. stoljeću. Visoki zvonik, kojeg razdjelne trake vijenaca dijele na tri etaže, pokriva limena lukovica. Bočna pročelja crkve podijeljena su leznama u polja, a svako je polje rastvoreno prozorom polu-

Obnova je započela izradom arhitektonskog snimka postojećeg stanja, a zbog postojanja zidnog oslika sondirani su i unutrašnji zidovi te je HRZ paralelno pokrenuo i restauraciju.

Zaštitni radovi obnove crkve započeti su obijanjem dotrajale žbuke, izvedeni su radovi na drenaži, odvodnji krovnih voda, sanirano je krovšte, promijenjen dotrajali crijep te pripadajuća limarija. Ugrađena je i nova stolarija. Slijedila je obnova pročelja crkve i župnog dvora. Građevinske radove izvodila je Piramida Brod d.o.o. iz Slavenskog Broda, a za dokumentiranje i nadzor obnove bili su zaduženi Projekti d.o.o. iz Slavenskog Broda.
