NA KATEDRALI SE RADILO PET GODINA. I JOŠ IMA PUNO POSLA...

# NOVO RUHO SVETOGA JAKOVA

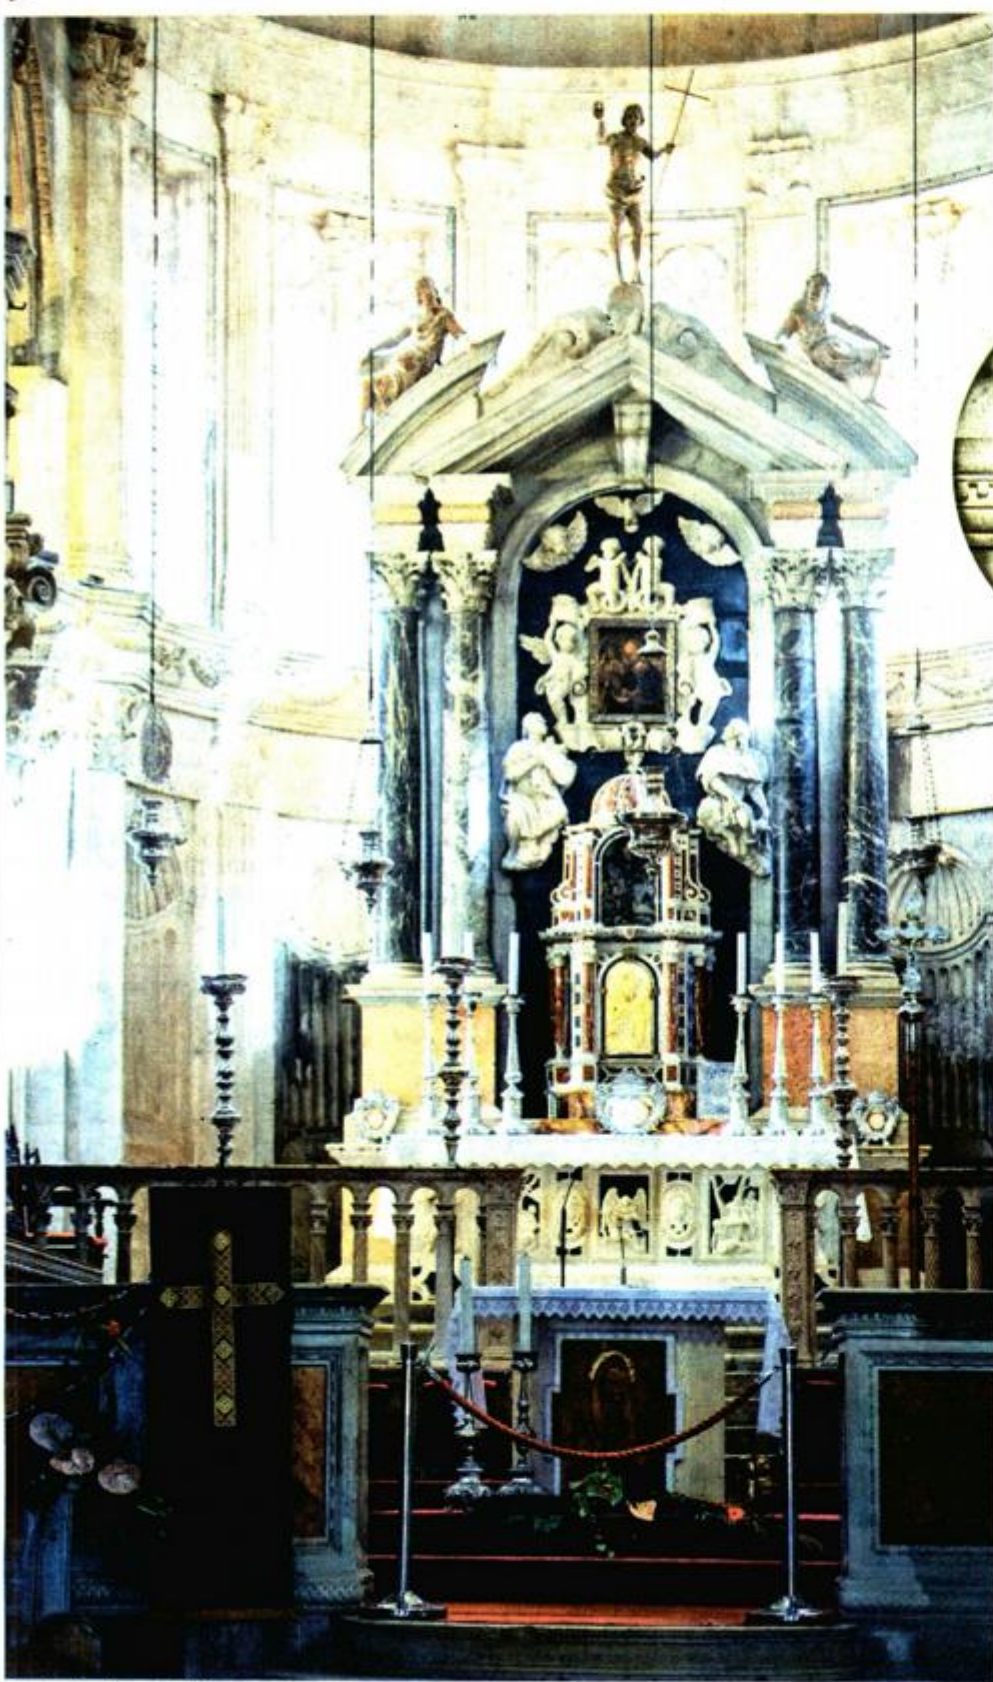
Radovi na katedrali je izvodio Hrvatski restauratorski zavod

➔ Radovi na katedrali počeli su 2013. godine, a prethodili su im istražni radovi. Za sada smo odradili svetište, to jest kompletan prezbiterij, zatim južni i sjeverni bočni brod, kaže Ana Škevin Mikulandra

–I danas, kada uđete u katedralu, možete vidjeti cementne fuge između kamena. One su nastale tijekom velike intervencije na katedrali u 19. stoljeću za vrijeme Austrije. Sada smo ih uklanjali ručno, posebnim klesarskim alatima kako se kamen ne bi oštetio. To su spori radovi, jer u tome morate biti pažljivi i temeljiti. Slijedili smo recepture prihvaćene u konzervatorskom poslu i tu smo radili s vapnenim mortovima, koji bojom i tonaliteto odgovaraju izvornim dijelovima koje smo našli u dubljim slojevima fuge – rekla je arhitektica Škevin Mikulandra.

Dodala je kako se na katedrali paralelno provodi seizmički i statički monitoring, a u tijeku je i modeliranje nosive konstrukcije koja se radi na zagrebačkom Građevinskom fakultetu. Također, u dosadašnjem zahvatu sanirane su i sve vanjske fuge na brodovima, uključujući i kupolu. Na katedralu su vraćene i skulpture Navještenja, ali ne izvorne, koje su također obnovljene, nego njihove replike. ●
