Primjer obnove: oltar sv. Roka iz kapele na Rokovom perivoju

OTKRIVENA POVEZNICA s crkvom sv. Marka

Hrvatski restauratorski zavod od 2013. do 2015. proveo je konzervatorsko-restauratorske radove kojima je obnovljen oltar sv. Roka te protumačen važan dio povijesti crkve sv. Marka i pobožnosti stanovnika Gradeca

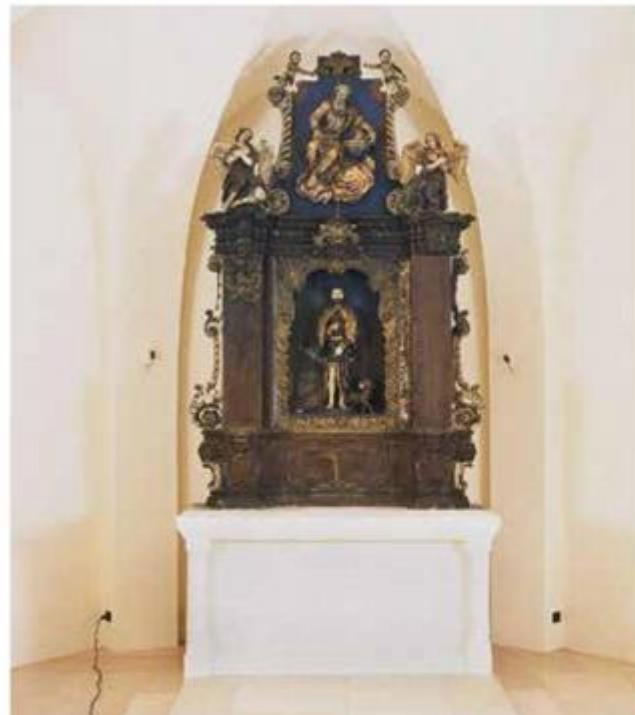
Oltar sv. Roka prije radova; foto: N. Oštarijaš, 2013.

se mogla primijeniti najsvremenija tehnologija uklanjanja preslika i naknadnih obojenja. Nakon uklanjanja sloja uljnog preslika zatečena kvaliteta izvorne pozlate, posrebrenja i lazura pokazala se djelom vrhunskog baroknog polikromatora. Arhitektonski dijelovi oltara, koji su najčešće samo obojeni, na oltaru sv. Roka su pozlaćeni i posrebreni te potom obojeni prozirnim lazurama. Radi se o organskim bojilima, a analize su pokazale da je crvena lazura na retablu dobivena od insekta *Kerria lacca Kerr*.

Stolarska i kiparska sanacija drvene konstrukcije i ukrasne rezbarije retabla obavljena je *in situ*. Injektiranjem smola učvršćeni su te sačuvani svi nagoreni i pougljenjeni dijelovi. Elementi koji su nedostajali izrezbareni su u lipovom drvetu i pričvršćeni na oltar. S obzirom na to da je skulptura sv. Roka djelo majstora iz 19. stoljeća, u niši retabla zadržan je i pejzaž u pozadini sveca iz istog vremena.

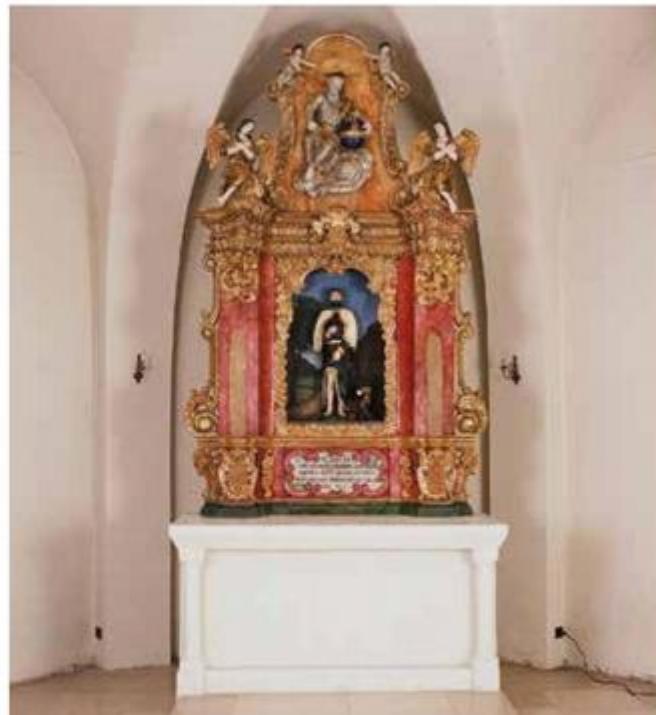
Oltar sv. Roka poslije radova; foto: G. Tomljenović, 2015.

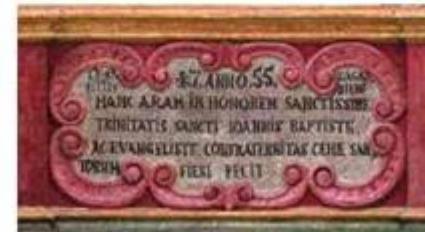
Natpis na predeli oltara sv. Roka; foto: G. Tomljenović, 2015.

Otkrićem natpisa na predeli oltara sv. Roka tijekom konzervatorsko-restauratorskih radova protumačen je važan dio povijesti crkve sv. Marka i pobožnosti stanovnika Gradeca koji nastoje opremiti svoju crkvu raskošnim baroknim inventarom. Restaurirani oltar daje naslutiti vrsnoču majstora rezbara i slikara koji su tijekom 18. stoljeća radili na području Gradeca.
