Ministarstvo kulture, Konzervatorski odjel u Slavonskom Brodu

NOVI PRILOZI POZNAVANJU POVIJESNOG NASLJEĐA I KULTURNIH DOBARA BRODSKOG POSAVLJA

INFORMATIVNO-EDUKATIVNI IZBOR IZ STRUČNIH
MATERIJALA ARHIVA MINISTARSTVA KULTURE (494.)

Baština i potres (X. dio)

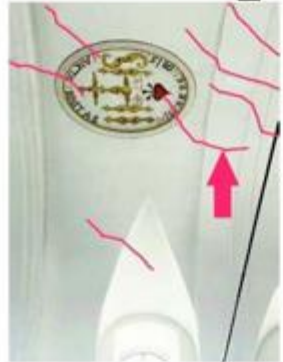
Statički i konzervatorski pregled potvrdio je brojna oštećenja uzrokovana potresom kao pukotine u unutrašnjosti i na pročeljima crkve sv. Trojstva

Oštećenja su uočena na brodu i koru kao značajna napuknuća zida i svoda, najčešće na mjestima otvora

Pukotine su uočene i na dijelu obnovljenog pročelja

Po obavljenom hitnom, preliminarnom konzervatorskom pregledu i fotografiranju oštećenja arhitektonskog sklopa uočena su oštećenja u unutrašnjosti crkve kao napuknuća baroknog svoda u svetištu, brodu i koru crkve nakon potresa 29. prosinca 2020. godine.

na dijelu svoda, a na pojedinim pozicijama otpala je žbuka. Pored oštećenja žbuke svoda crkve uočena su vertikalna i dijagonalna napuknuća zida kora od tjemena svoda prema otvorima. Na arhitektonskom sklopu samostana pojavila su se napuknuća u samostanskim krilima i na unutrašnjim zidovima. Pročelja također imaju pukotine ispod i iznad prozora.

Potrebna je hitna sanacija zbog potencijalnog daljnjeg širenja pukotina, osobito na svodovima i zidovima u unutrašnjosti crkve.

Kao najnužnije, a na temelju izrađenih statičkih i konzervatorskih izvješća, potrebno je izraditi projektnu dokumen-

taciju, arhitektonski snimak postojećeg stanja crkve za potrebe konstruktivne, građevinske sanacije oštećenja od potresa s analizom materijala i konstrukcije. Dijelom će nam pomoći arhivska dokumentacija koju smo u analognom obliku preuzeli od Hrvatskog restauratorskog zavoda iz Zagreba, koji je ranije vodio obnovu.

Po izradi statičke analize i dokumentacije konstruktivne sanacije te dobivanju prethodne suglasnosti od nadležnog Konzervatorskog odjela, moguće je pristupiti radovima građevinske sanacije oštećenja od potresa.
