Kako smo očuvali Murtićev mozaik u fontani kod Kockice

Djelo nastalo 1968. prvi je put restaurirano, mjesecima su slagali staklene komadiće

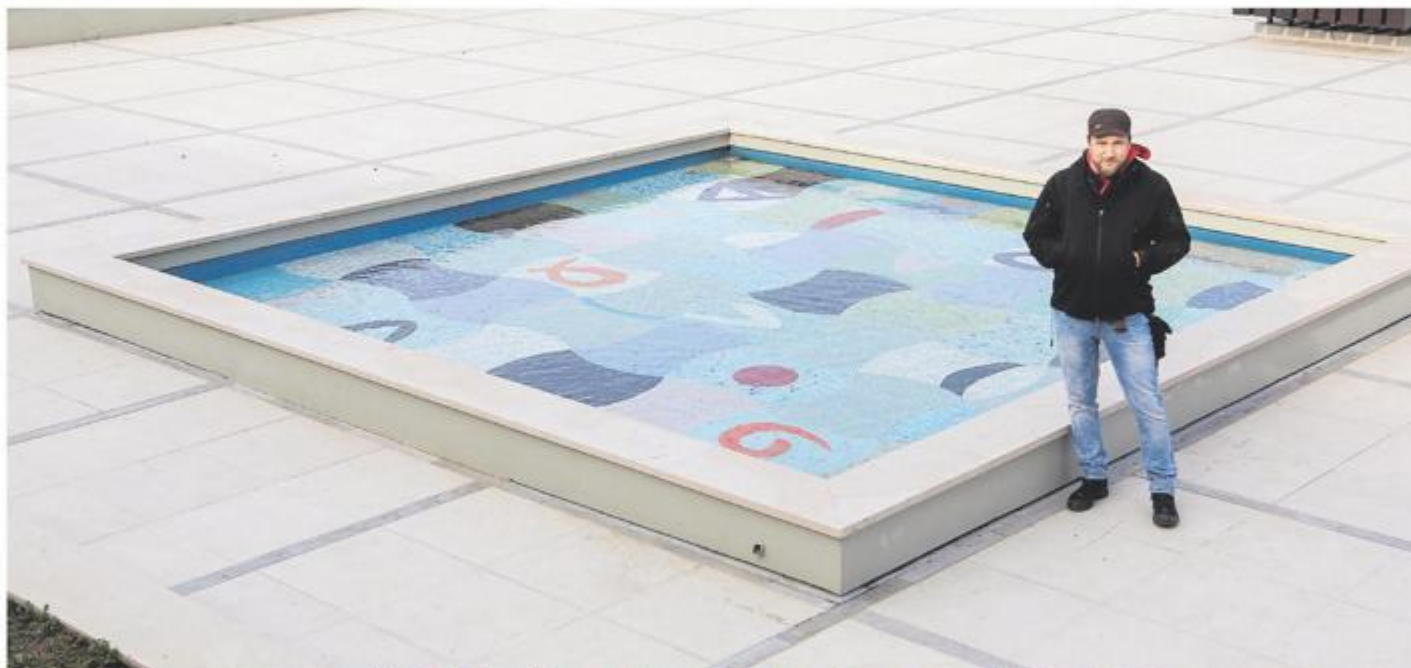
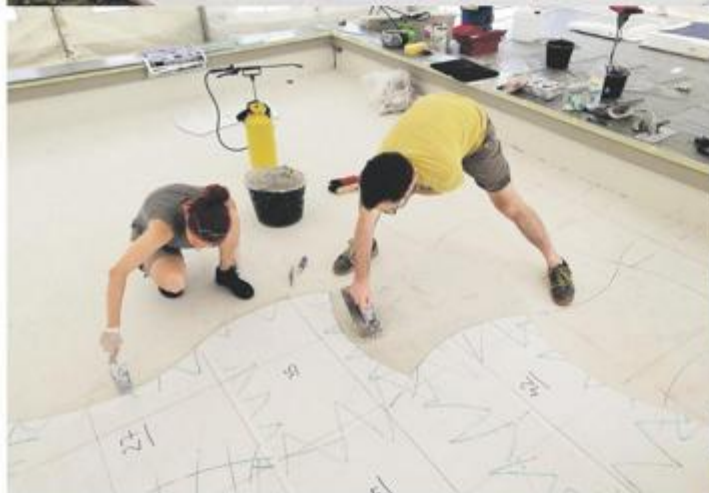
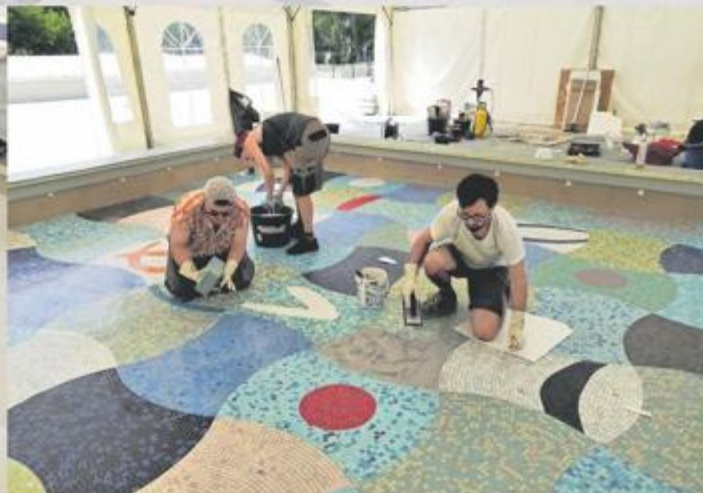
SVE JE MORALO BITI PRECIZNO, NEMA TU MJESTA POGREŠCI Toni Šaina bio je na čelu ekipe koja je obnavljala rad velikana hrvatske umjetnosti ispred zgrade arhitekta Ivana Vitića u kojoj je danas Ministarstvo mora, prometa i infrastrukture. U saniranom bazenu ručno su iscrtani položaji 64 polja na 32 četvorna metra, a potom je uz pomoć kolega Miroslava Jelenčića i Marije Puović montirao fragmente koje je rekonstruirao Matko Kezele

Bio je u dosta lošem stanju, nedostajalo je 60 posto dijelova, podloga je bila popucala, a sustav za vodu zastario

- Mozaik veličine 32 četvorna metra vadio je za obnovom. S obzirom na zatečeno stanje, očuvanje u izvornom obliku bilo je gotovo nemoguće jer je nedostajalo više od 60 posto kockica koje su ili otpale ili su izmrvljene zbog nepovoljnih vanjskih uvjeta. Preostale kockice izgubile su fizikalna svojstva, dio je bio odvojen od podloge, a dio prekriven mikrobiološkim onečišćenjem. Podloga i zidovi bazena bili su popucali, a sustav punjenja i pražnjenja vode zastario te je trebalo osmisliti novi - opisuje Šaina.

- Tako pripremljeni dijelovi rekonstruiranog mozaika dopremljeni su na lokaciju, a na podu prethodno saniranog bazena rukom je, prema dokumentaciji zatečenog stanja, iscrtan položaj svih polja mozaika, nakon čega je počelo montiranje. Nanijali smo ljepilo i fragmente stavljali na pod, a kad se ono osušilo, papir se micao toplom vodom. Morali smo paziti da sve bude precizno, nema tu mjesta pogrešci - govori Šaina.

štena je voda, a umjesto da bazen, kao što je to bilo prije, ima dvije cijevi kroz koje ulazi i izlazi, instaliran je štedni kružni sistem.

- Stari sustav jednostavno nije bio održiv, a sad će se trošiti puno manje vode. U bazenu joj je razina 30 centimetara, a zimi će se prazniti kako se voda ne bi smrzavala i time uništavao mozaik - ističe.
