Orlandov stup, jedan od simbola Dubrovnika
 TZ GRADA DUBROVNIKA

Restauracija ide dalje: Poznat hodogram radova na Orlandovu stupu

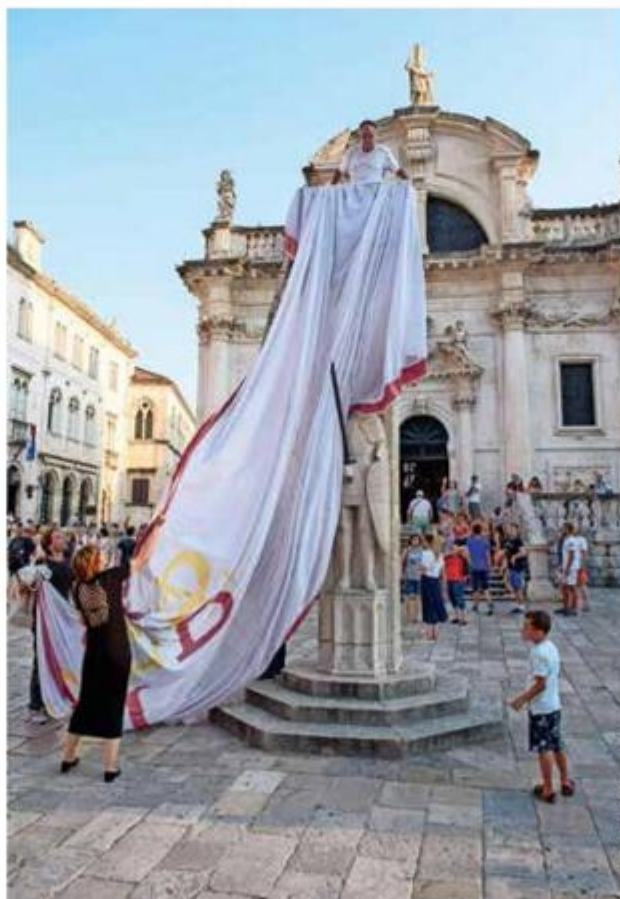
Zbog vertikalnih pukotina vidljivih na istočnoj, zapadnoj i sjevernoj strani Orlandova stupa, Hrvatski restauratorski zavod (voditeljica Vinka Marinković, Restauratorski odjel Split, Služba za odjele izvan Zagreba 2) počeo je 2018. godine, u suradnji s Gradom Dubrovnikom, Konzervatorskim odjelom Dubrovnika te Upravom za zaštitu kulturne baštine Ministarstva kulture i medija RH i Zavodom za obnovu Dubrovnika, program zaštitnih radova.

Potkraj 2018. i početkom 2019. godine dopunjena je dokumentacija postojećega stanja, a potom je Orlandov stup skelom zaštićen od daljnjih mehaničkih oštećenja. U lipnju 2019. godine u suradnji s Laboratorijem za ispitivanje konstrukcija (Zavod za tehničku mehaniku Građevinskog fakulteta u Zagrebu) osmišljen je sustav statičkog monitoringa te je na Orlandov stup postavljeno sedam senzora da bi se pratila ekspanzija pukotina.

Tako su izvijestili kako se, u skladu s preporukama, nastavlja statički monitoring, u svibnju 2022. godine obaviti će se redovito održavanje radne skele i opreme za monitoring, uslijedit će periodično dokumentiranje oštećenja, izrada plana pripravnosti za nepredviđene i hitne situacije, ultrazvučno ispitivanje kamena i izrada numeričkoga modela Orlandova stupa. U srpnju će se stručni tim ponovo sa-
