**Dovršeni konzervatorsko-restauratorski radovi na crkvi sv. Roka**

Očuvan  
impozantan  
ciklus  
zidnih slika  
u Draguću

# Očuvan impozantan ciklus zidnih slika

Program obnove crkve sv. Roka u Draguću, Hrvatski restauratorski zavod započeo je 2018. godine, a svi radovi dovršeni su prošle godine

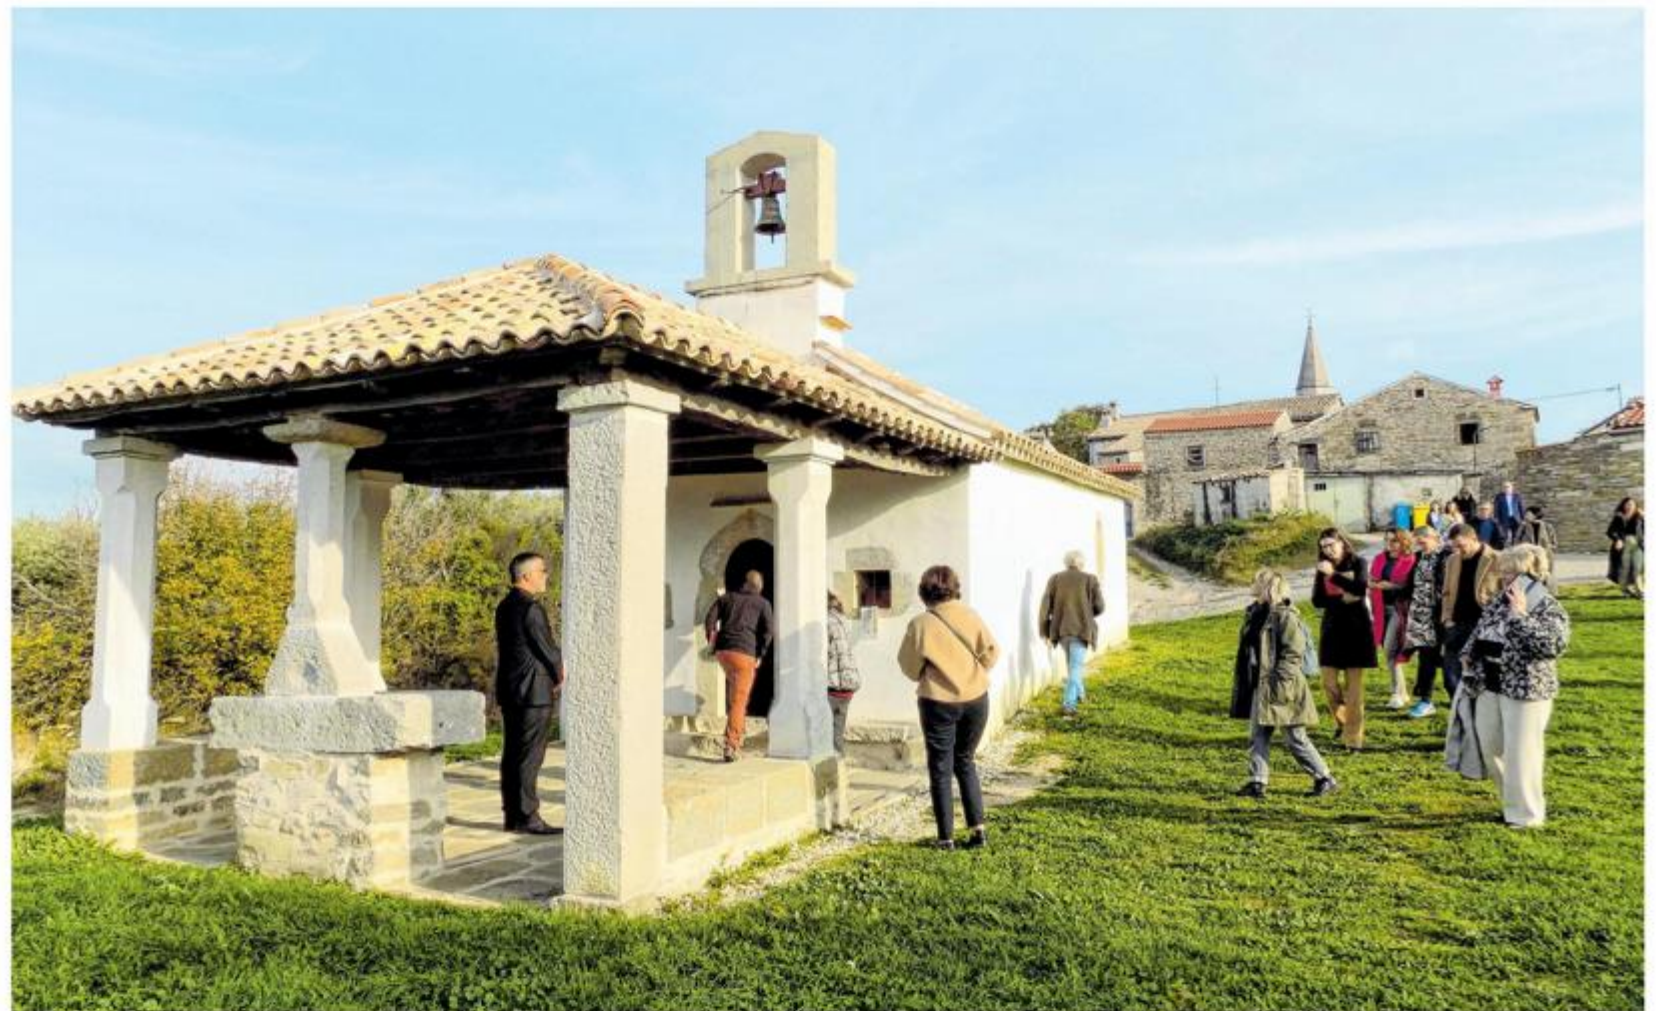
Crkva sv. Roka u Draguću, dojmiljiv akcent u kulturnom pejzažu središnje Istre

Građevinske i obrtničke radove na crkvi od 2019. do 2022. godine izvodila je tvrtka Kapitel d.o.o. iz Žminja. Izvedena je drenaža i oborinska odvodnja oko crkve, ojačana je nosiva konstrukcija zidova i ureden je i zamijenjen dio vapnenoga poda u unutrašnjosti, razgrađen je i novo formiran vrlo oštećen dio baze oltara te je cijela baza ožbukana uz restauratorski nadzor. Slijedilo je uređenje vanjskoga plašta: pročelja su

građevinski uređena, očišćena je kamena grada od naknadno i neprimjereno izvedenog fugiranja te biološkog obraštaja, učvršćen je stari mort i sačuvan debeli vapneni nalik na mjestima na kojima je zatečen. Potom su pročelja iznova fugirana vapnenom žbukom, što je pridonijelo rješavanju problema vlage u unutrašnjosti. Saniran je i svod crkve uz hidroizolaciju zaštitnim vapnenim mortom, ureden je i zamijenjen krovni pokrov nad lađom, razdvojene su krovne plohe lopice i lađe i postavljene »lastavice« nad ulaznim pročeljem.

Zamijenjeni su elementi preslice i sjeverozapadni stup lopice, pri čemu su kao materijal odabrani sivi pješčenjak i kirmenjak, a pripremu, klesanje i završnu obradu površine te montažu, uz nadzor statičara, obavila je tvrtka Kamen d.d. iz Pazina. Promijenjen je i dotrajali drveni jaram i uređeno staro zvono. U lopici je izmijenjen propali dio hrastovih greda i dasaka krovišta, ugrađena su ojačanja greda nazidnica na strani prema crkvi, postavljen je pokrov od kupa kanalice, sanirani su ogradni zidovi, učvršćeni su i vraćeni u vertikalni svi elementi stupova, uređeno je kameno opločenje uz zamjenu pojedinih raspucanih ili površinski istrošenih kamenih ploča. Među ostalim, prema zatečenom predlošku izradena je nova stolarija za crkvu.

Program obnove crkve sv. Roka zaključen je prošle godine postavljanjem informativno-edukacijske ploče s uređenjem pristupa i zadržavanjem neposrednoga okoliša. Time se nastojao zadržati karakterističan izgled nekadašnjega ulaza u Draguč i prostora oko crkve sv. Roka, koja je svojim vanjskim izgledom, s lopicom, krovom prekrivenim kupama i preslicom sa zvonom, skroman, ali dojmiv akcent u kulturnom pejzažu središnje Istre.

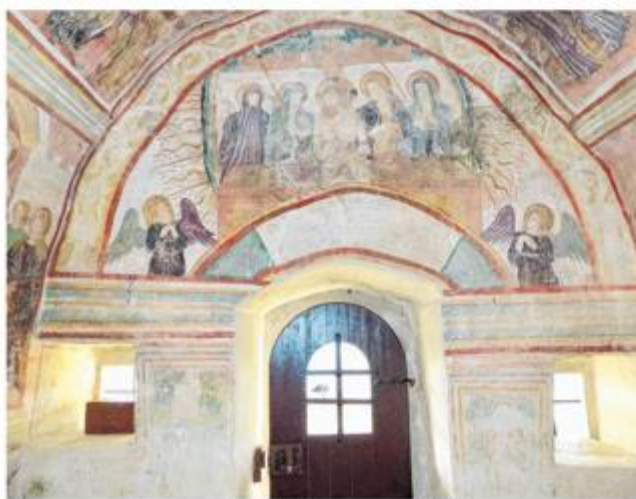
Iznimna važnost zidnog oslika u unutrašnjosti crkve

S obzirom na iznimnu važnost zidnog oslika u unutrašnjosti crkve, ponajprije je bilo važno ukloniti uzroke njegova propadanja te provesti najnužnije konzervatorsko-restauratorske radove kojima bi se zaštitile i zadržale osobitosti i prepoznatljivosti crteža, tehnologije i kolorita. Prije početka građevinske sanacije crkve izvedena je primarna zaštita oslika na svim površinama. Faza završne prezentacije usmjerena je na umanjivanje vidljivosti oštećenja uz uvažavanje povijesne, umjetničke i starosne vrijednosti zidnih slika.
