DUBROVAČKI KAMENI VITEZ LAKŠE DIŠE

# Nakon niza godina trn u Orlandu je konačno otpušten

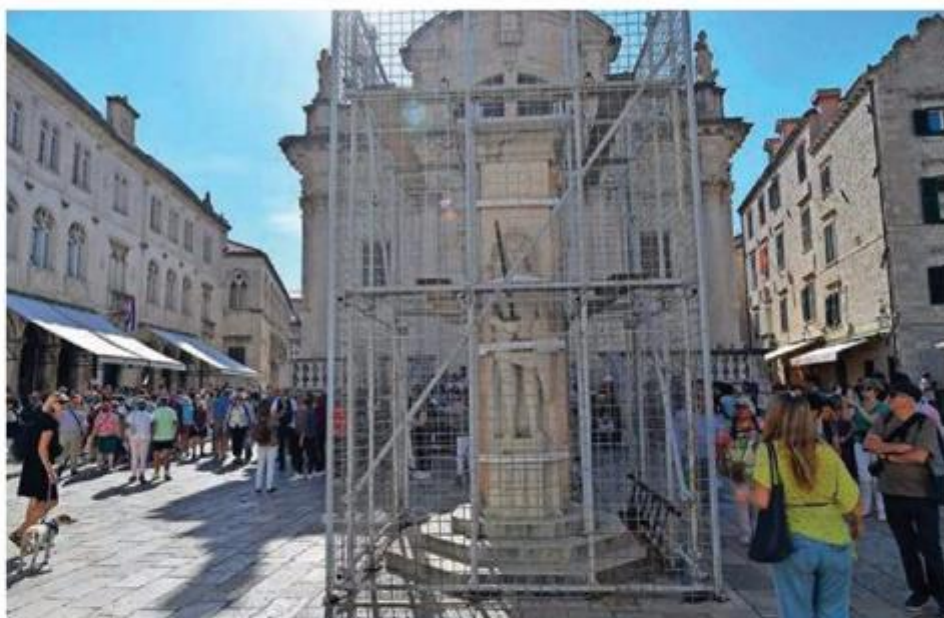
Orlandov stup na Stradunu u dugotrajnom je procesu obnove

Naveli su kako su u sklopu pristupa problematici sanacije oštećenja na Orlandovu stupu, obavljeni zahvati otpuštanje sile u njegovu centralnom trnu, no bez uspjeha, te da je nakon provedenih terenskih pregleda i održanih sastanaka stručnog tima zaključeno da treba provesti strojno otpuštanje centralnog trna.

“Osnovni je razlog prethodno neuspjelog pokušaja veliko trenje između vanjskog plašta cijevi matice i epoksi smole kojom je zaliven prostor između cijevi matice i okolnog kamena, kao i veliko trenje navojnog spoja cijevi matice. Unutar sljedećih mjesec dana in situ se planira prenamjena postojeće skele, postavljanje hidrauličke preše i dodatnih uređaja za praćenje konstrukcije (iz sigurnosnih razloga), pokušaj strojnog popuštanja sile te demontaža skele i vraćanje stare zaštitne ograde. Tek nakon uspješnog popuštanja sile osigurat će se
