**Miroslav Jelenčić**  
**Krasanka Majer Jurišić**

Prethodno priopćenje / Preliminary  
 communication  
 Primljen / Received: 7. 3. 2025.

## Novi tragovi srednjovjekovnih struktura zagrebačke katedrale

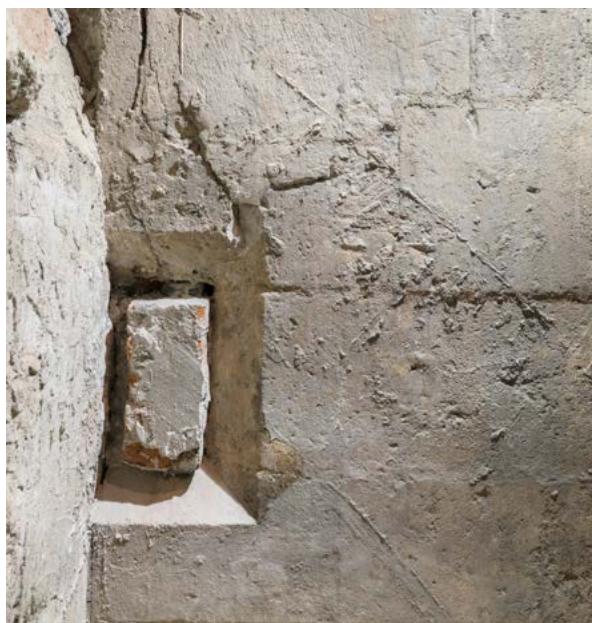
3. Djelomično odzidan prozor u podu pjevališta preko kojega se vidi otisak svoda pjevališta iz vremena biskupa Alagovića (arhiva HRZ-a, sondirali: M. Jelenčić, M. Deak, snimka: K. Gavrilica, 2024.) Partially bricked-up window in the choir floor through which the imprint of the choir vault from the time of Bishop Alagović can be seen (HRZ Archive; probe: M. Jelenčić, M. Deak; photo: K. Gavrilica, 2024)

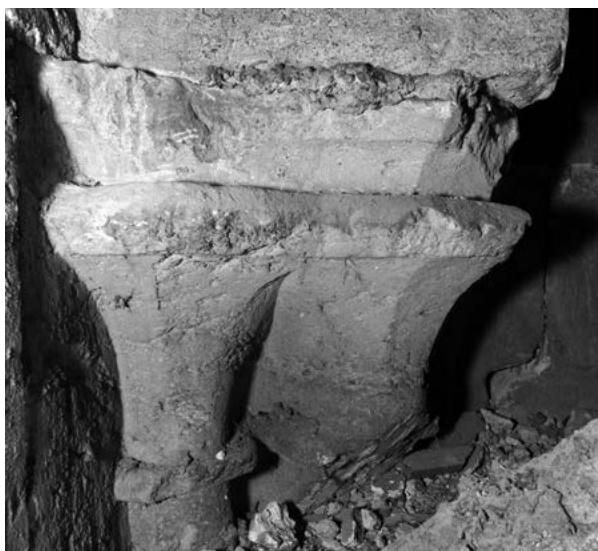
**5a.** Kapiteli svežnjastih polustupova u sjeverozapadnom kutu ispod poda pjevališta, otkriveni tijekom istraživanja (arhiva HRZ-a, sondirali: M. Jelenčić, T. Paradi, M. Deak, snimka: K. Gavrilica, 2024.)

Capitals of compound half-columns in the northwest corner below the choir floor, discovered during research (HRZ Archive; probe: M. Jelenčić, T. Paradi, M. Deak; photo: K. Gavrilica, 2024)

Još su neki nalazi otkriveni u prostoru ispod poda današnjega pjevališta, iznad peta svoda ulaznog prostora. U jugoistočnom i sjeveroistočnom kutu su očuvani srednjovjekovni svežnjasti polustupovi, razgrađeni u gornjem dijelu. Isti se polustupovi nalaze i na suprotnoj strani, uz unutrašnji zid pročelja, ali imaju i kapitele. Kapiteli su rustično obrađeni, no različitog oblikovanja i dimenzija (sl. 5a i 5b).<sup>50</sup> Sjeverozapadni su vitkiji i izduženiji, čaškastog oblika, dok su jugozapadni masivniji, u osnovi prizmatični, jako ukošenih donjih dijelova.<sup>51</sup> Danas nad

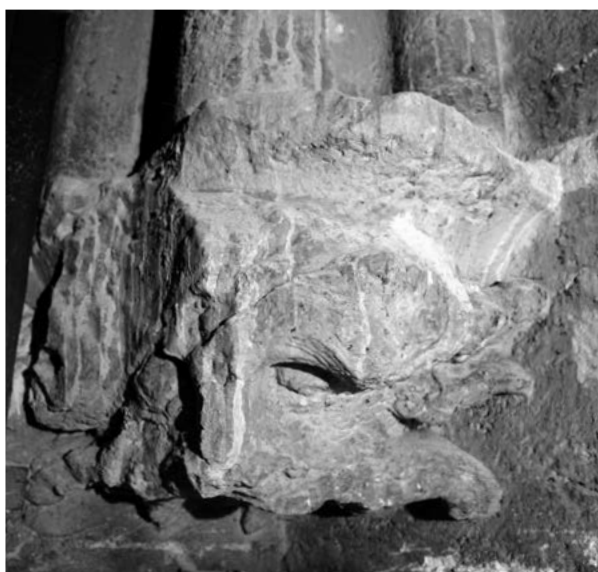
**6.** Konzola s „lisnatom glavom“, u sjeverozapadnom kutu iznad poda pjevališta (snimka: M. Jelenčić, 2025.)

Console with a 'leafy head' in the northwest corner above the choir floor (HRZ Archive, M. Jelenčić, 2025)

Iznad poda današnjeg pjevališta, u jugozapadnom i sjeverozapadnom kutu uz pročelje, ugrađene su profilirane konzole na koje se dalje iznova oslanjaju svežnjasti polustupovi, sve do kapitela o koje su uprta rebra svoda. Sjeverozapadna konzola postavljena je niže, gotovo u razini hodne plohe pjevališta. Jako je oštećena, no mogu se razaznati dijelovi ljudske glave, nosa i očiju, kao i povijena i razigrana kosa i brkovi (sl. 6). Nalik je na „lisnate maske“ i kapitele koje su u vrijeme biskupa Eberharda klesali praški majstori.<sup>54</sup> Jugozapadna je konzola ugrađena otprilike tri metra više. Raskošnija je (sl. 7), oblim

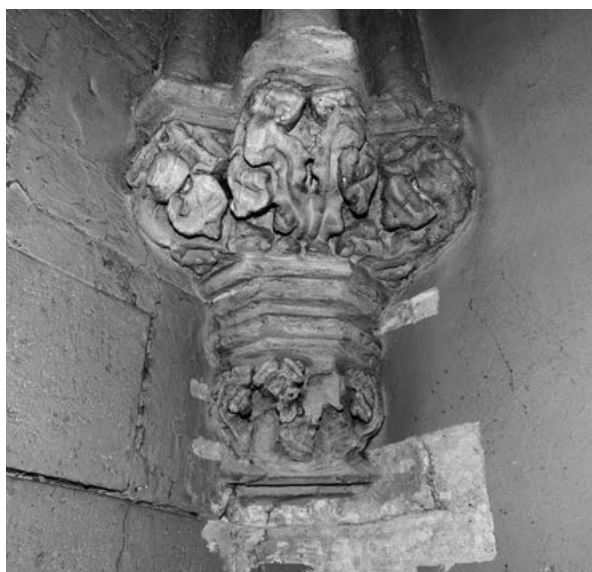
**7.** Konzola svežnja stupova u jugoistočnom kutu pjevališta, u visini iznad vrata južnog tornja (izvor: WEISS, 1859)

Console of a compound half-columns in the southeast corner of the choir above the door of the southern tower (from: WEISS, 1859)

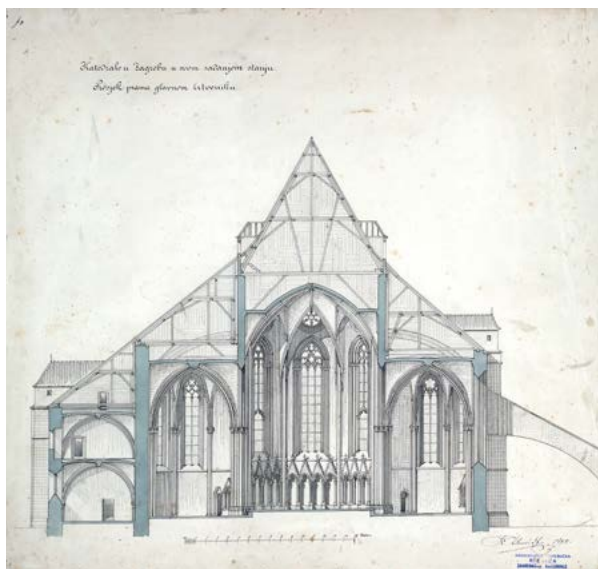
**8c.** Poprečni presjek zagrebačke katedrale, stanje prije obnove, arhitekt Friedrich von Schmidt, 1878. godine (RZK N 11)  
Cross-section of the Zagreb cathedral before renovation, architect Friedrich von Schmidt, 1878 (RZK N 11)

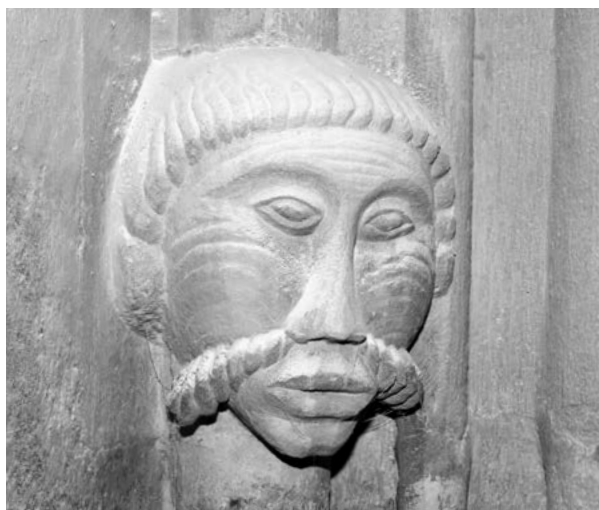
**9a.** Kamena glava ugrađena u profilaciju sjevernog svežnja polustupova, uz središnji prozor svetišta (arhiva HRZ-a, snimka: K. Gavrilica, 2025.)

Stone head built into the moulding of the northern half-columns, next to the central window of the sanctuary (HRZ archive, K. Gavrilica, 2025)

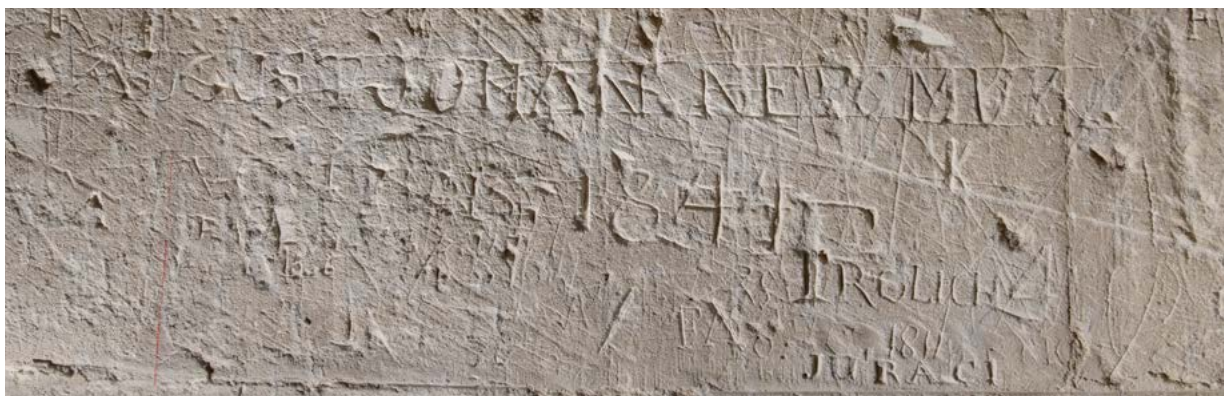
**11b.** Detalj zida južnog tornjića uz svetište s grafitima otkrivenima tijekom istraživanja – JOHAN AUGUST NEPOMUK – August Šenoa?; FROLICH, 1811, 1835, 1844, JURACI (arhiva HRZ-a, sondirao: M. Jelenčić, snimka: K. Gavrilica, 2023.)

Detail of the wall of the southern tower next to the sanctuary with graffiti discovered during research – JOHAN AUGUST NEPOMUK – August Šenoa?; FROLICH, 1811, 1835, 1844, JURACI (HRZ Archive; probe: M. Jelenčić; photo: K. Gavrilica, 2023)

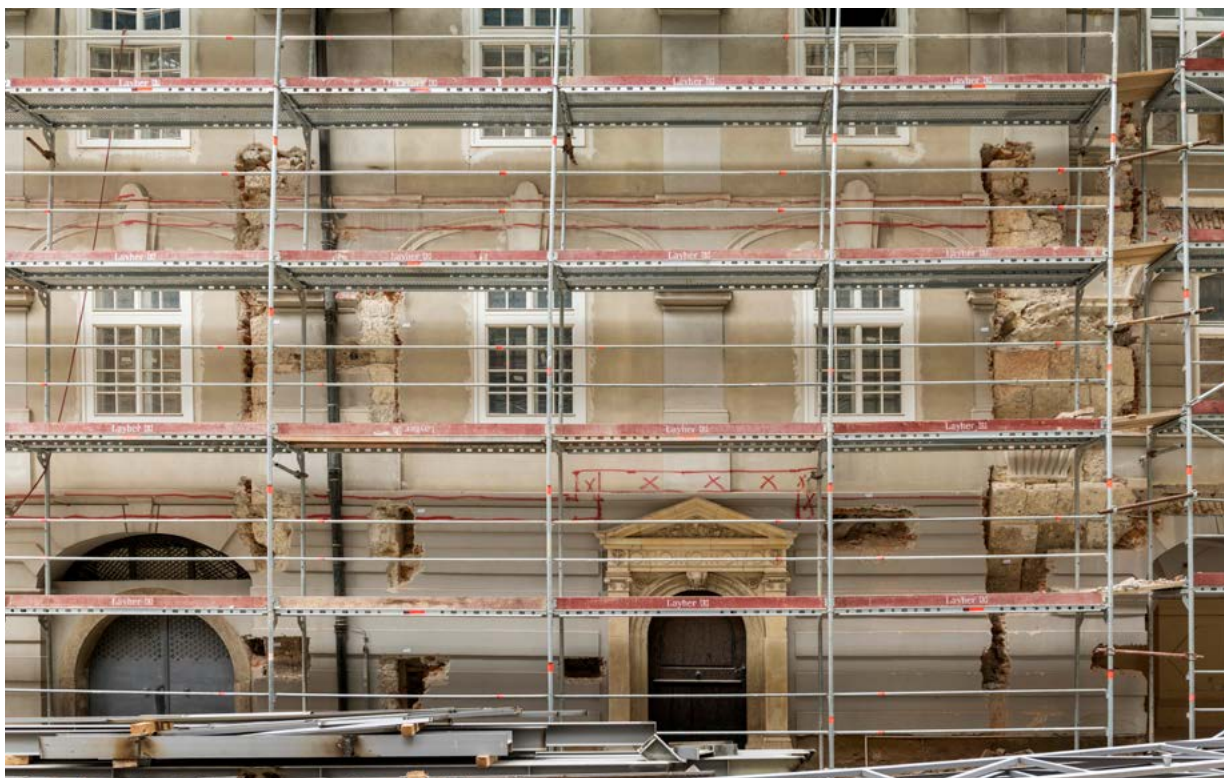
**12.** Sjeverno pročelje južnog krila Nadbiskupskog dvora, sondirani položaji uzdužnih zidova nekadašnjega spojnog mosta između dvora i katedrale (arhiva HRZ-a, snimka: K. Gavrilica, 2023.)

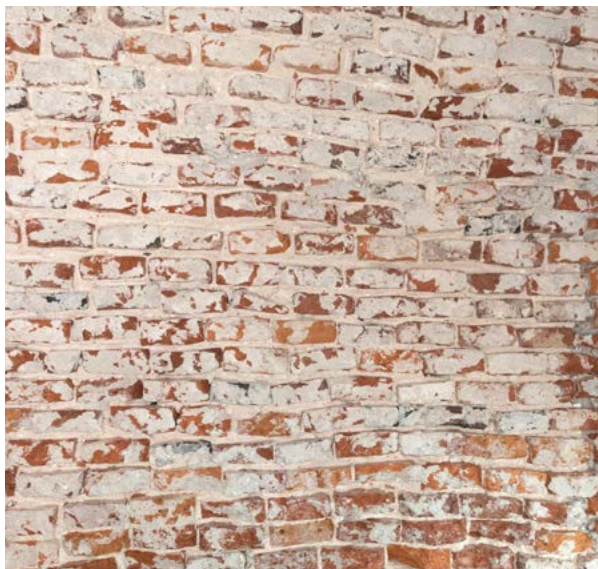
**13a.** Opečna građa starog svoda, tijekom radova građevinske sanacije (arhiva HRZ-a, snimka: K. Gavrilica, 2024.)  
Brickwork of the old vault of the cathedral during reconstruction (HRZ Archive, K. Gavrilica, 2024)

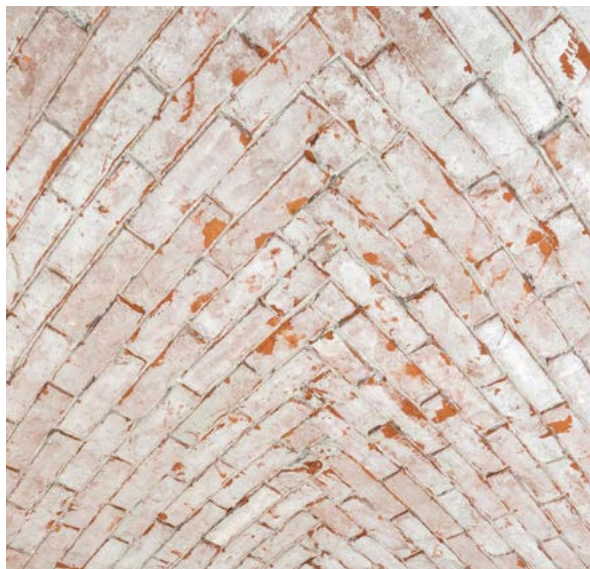
**13b.** Opečna građa svoda s kraja 19. stoljeća, tijekom radova građevinske sanacije (arhiva HRZ-a, snimka: K. Gavrilica, 2024.)  
Brickwork of the vault from the end of the 19<sup>th</sup> century during reconstruction (HRZ Archive, K. Gavrilica, 2024)

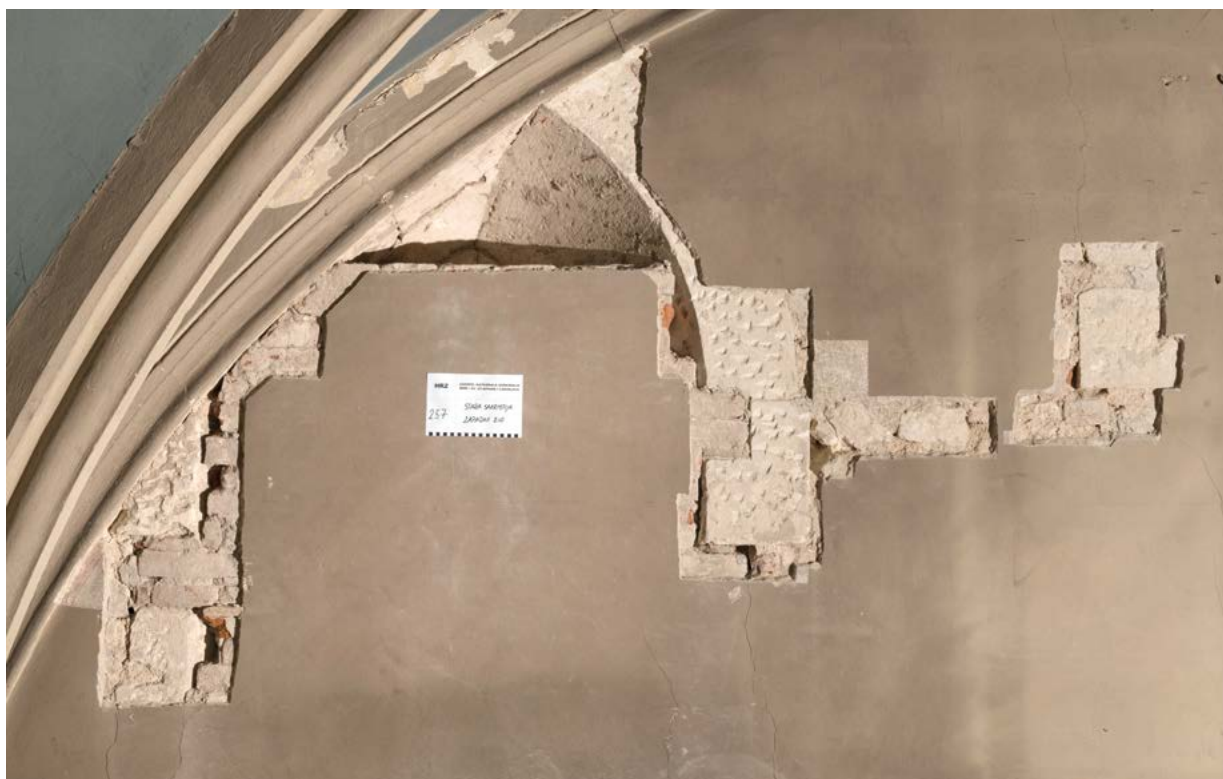
**15b.** Sonda 257, otkriveni srednjovjekovni prozor na zapadnom zidu sakristije kojem je izvorno tjeme preoblikovano rebrom svoda iz vremena biskupa Timoteja (arhiva HRZ-a, sondirao: M. Deak, snimka: K. Gavrilica, 2023.)  
Probe 257, a newly-discovered medieval window in the western wall of the sacristy, whose original top was reshaped with a rib of the vault from the time of Bishop Timotheus (HRZ Archive; probe: M. Deak; photo: K. Gavrilica, 2023)

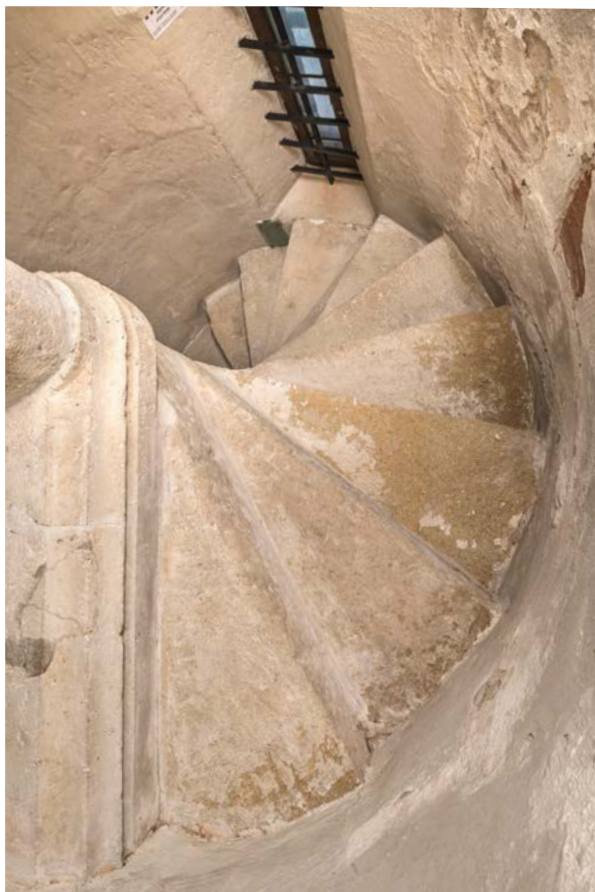
**18.** Stare kamene stube u tornjiću koji iz sakristije vodi u riznicu (arhiva HRZ-a, snimka: K. Gavrilica, 2023.)  
Old stone stairs in the treasury tower (HRZ Archive, K. Gavrilica, 2023)

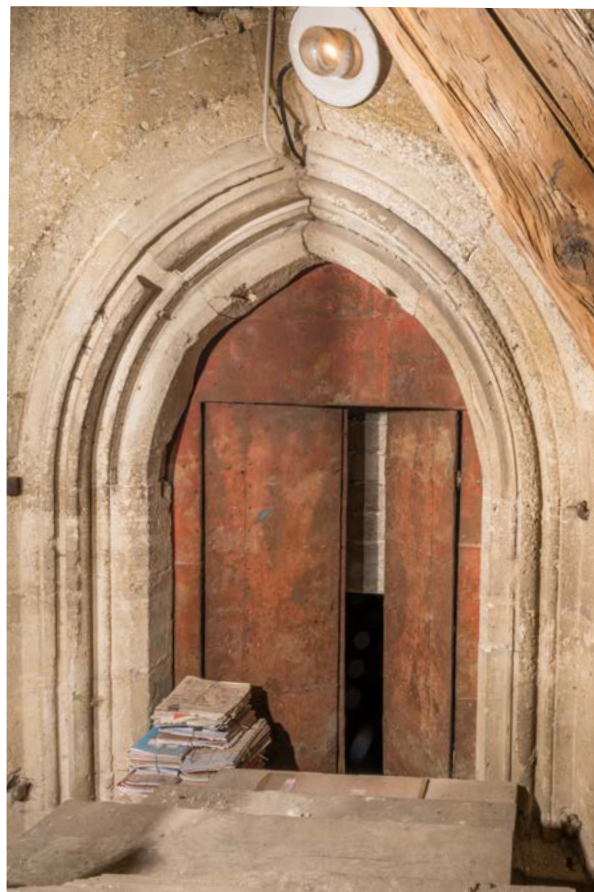
**19.** Srednjovjekovni prozor na istočnom zidu istočne prostorije riznice, danas ulaz u potkrovlje nad novom sakristijom (arhiva HRZ-a, snimka: K. Gavrilica, 2022.)  
Medieval window in the east wall of the eastern treasury room, today the entrance to the attic above the new sacristy (HRZ Archive, K. Gavrilica, 2022)

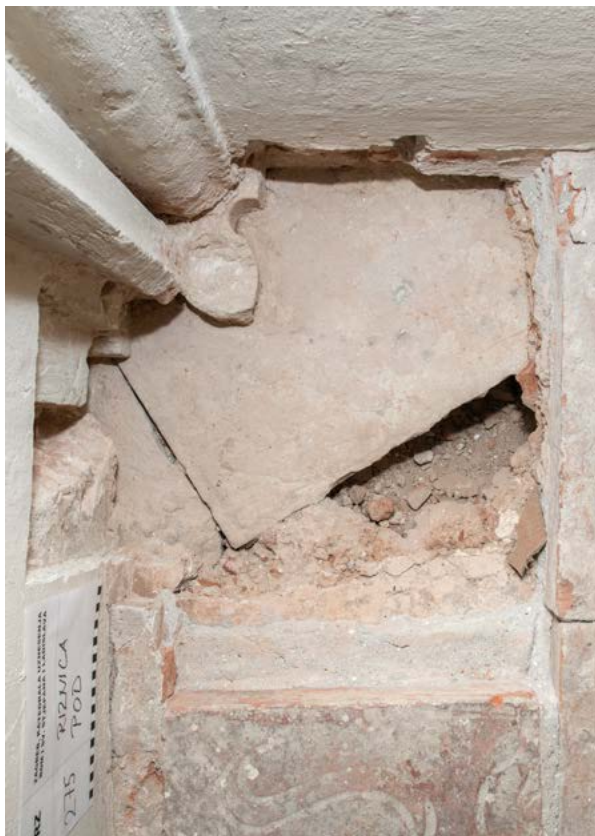
**20a.** Sonda 275, otkrivene podne strukture i izvorno kameno popločenje s dijelom starog svodnog rebra bademaste profilacije, jugoistočni kut zapadne prostorije riznice (arhiva HRZ-a, sondirao: M. Jelenčić, snimka: K. Gavrilica, 2022.)  
Probe 275, newly-discovered floor structures and original stone paving with part of the old arch rib with almond-shaped moulding, southeast corner of the western treasury room (HRZ Archive; probe: M. Jelenčić; photo: K. Gavrilica, 2022)
