## Srednjovjekovni zidni oslici u zagrebačkoj katedrali

Kristina Krulić  
Hrvatski restauratorski zavod  
Odjel za zidno slikarstvo i mozaik  
kkulic@hrz.hr

Pregledni rad / Scientific review  
Primljen / Received: 5. 7. 2024.

**KLJUČNE RIJEČI:** zagrebačka katedrala, stara sakristija, figurativni i dekorativni srednjovjekovni zidni oslici, konzervatorsko-restauratorski radovi

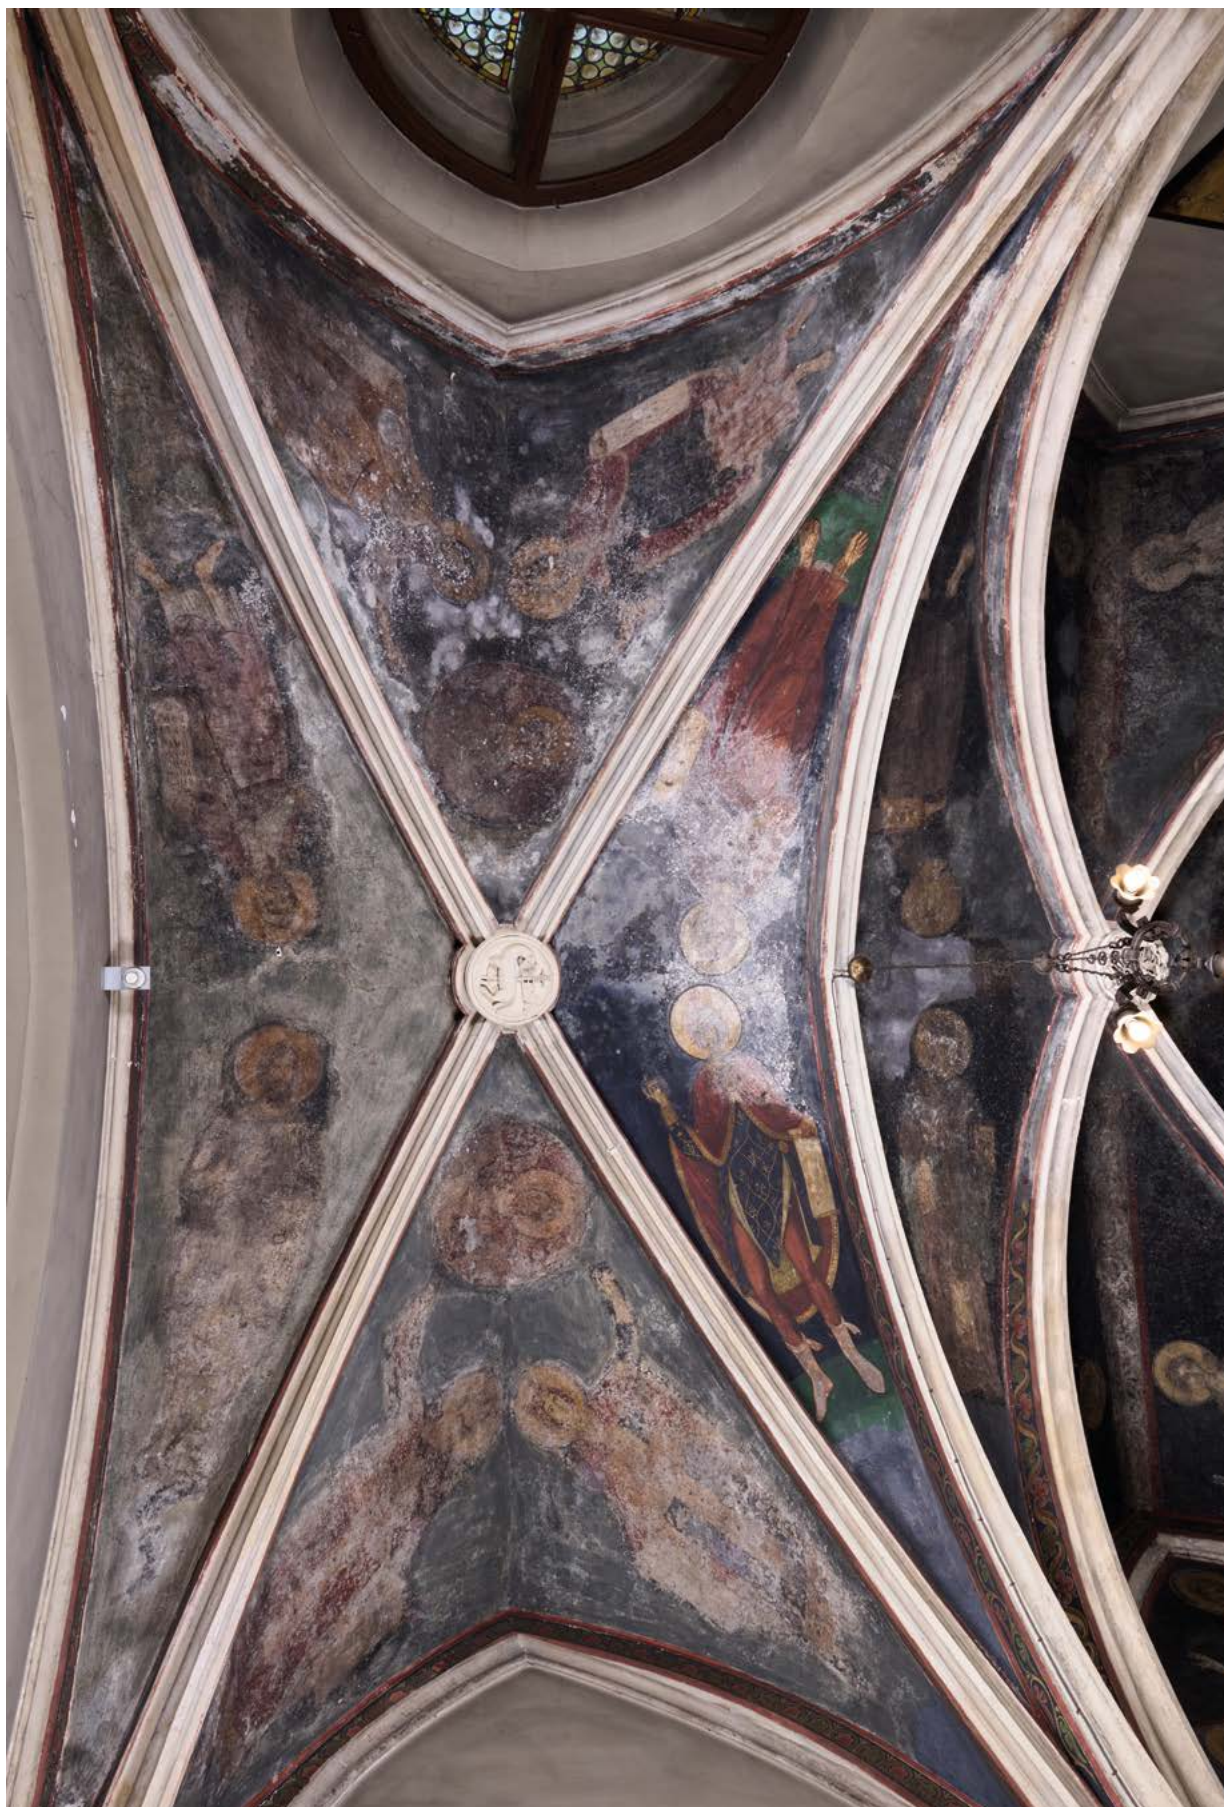
**2.** Sakristija zagrebačke katedrale, zidne slike na svodu istočnog traveja (arhiva HRZ-a, snimka: K. Gavrilica, 2022.)  
Zagreb Cathedral sacristy, wall paintings on the vault of the east bay (HRZ Archive, K. Gavrilica, 2022)

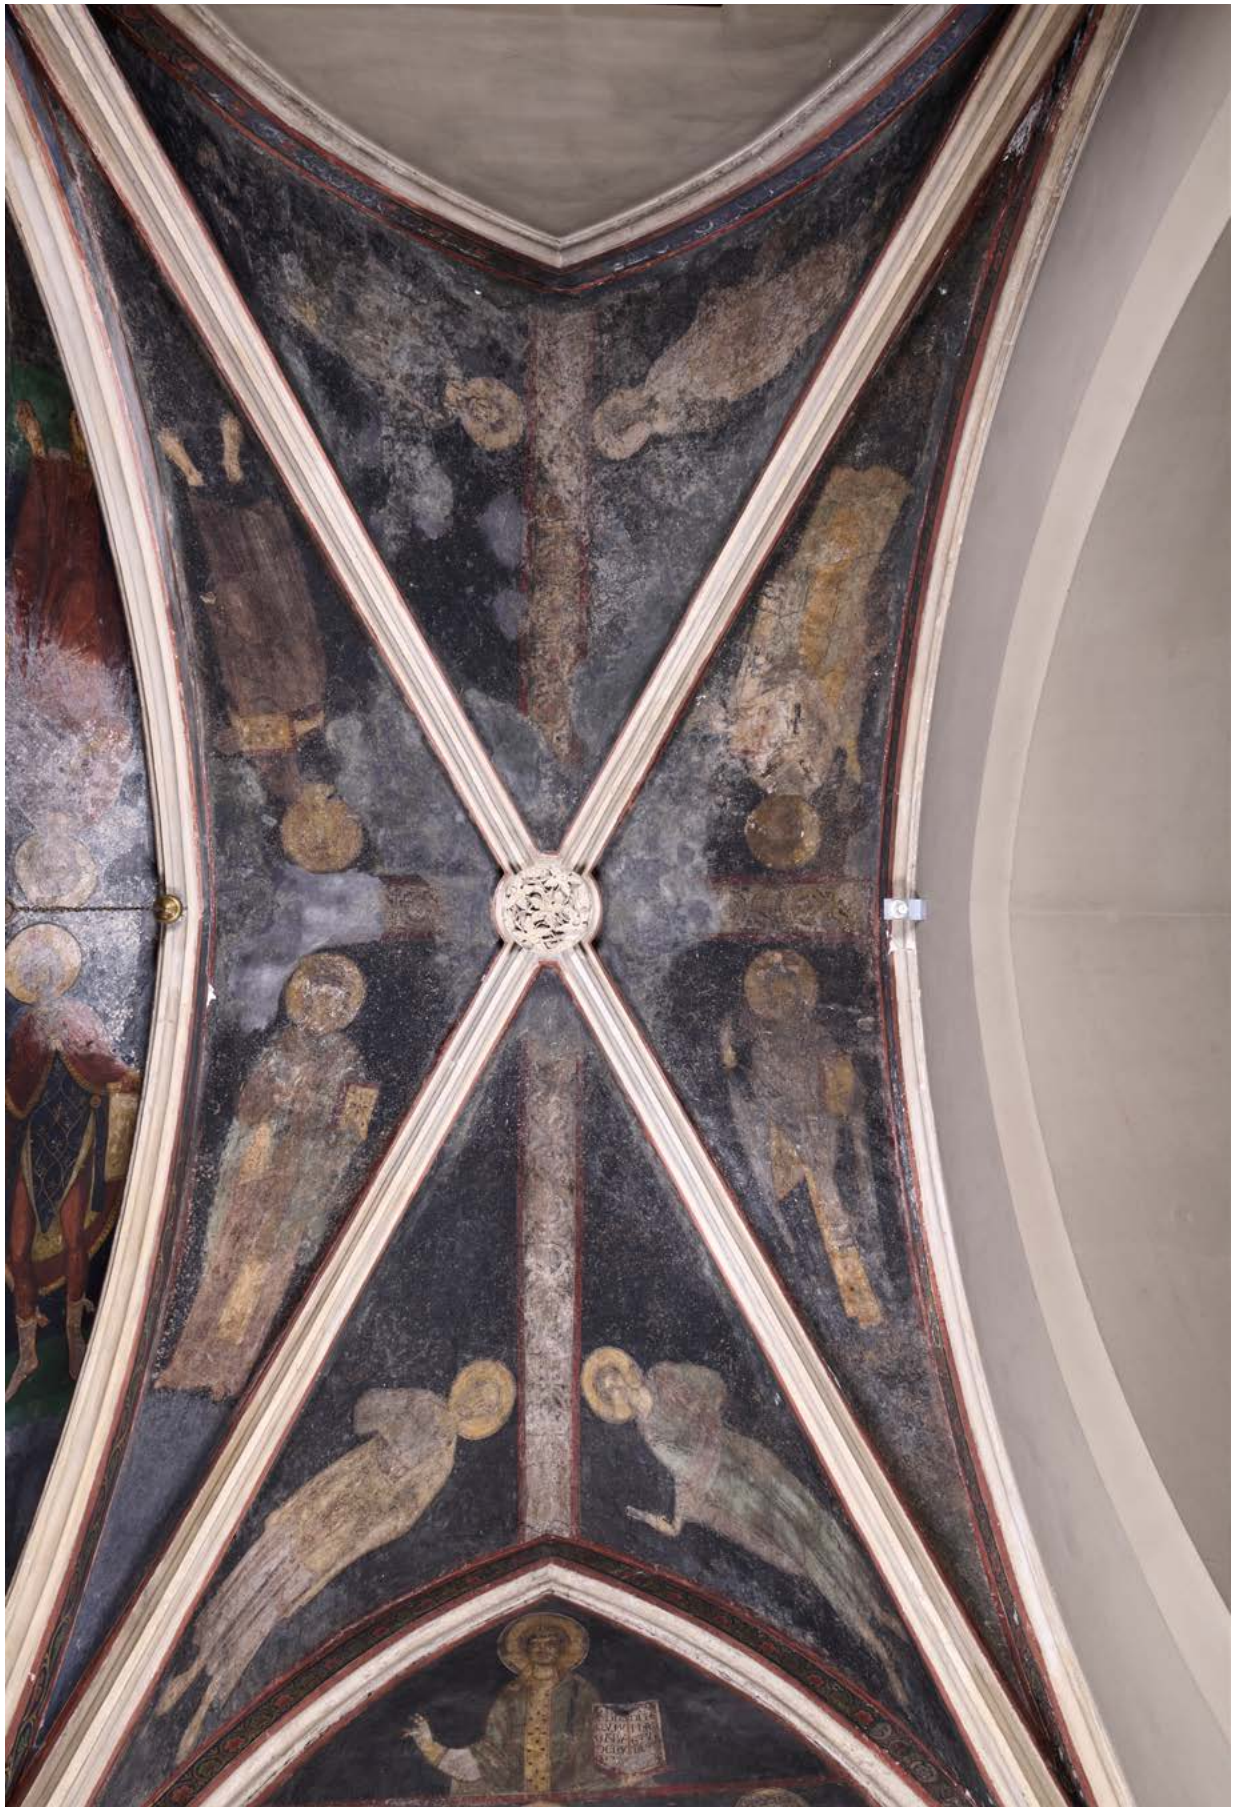
**3.** Sakristija zagrebačke katedrale, zidne slike na svodu zapadnog traveja (arhiva HRZ-a, snimka: K. Gavrilica, 2022.)  
Zagreb Cathedral sacristy, wall paintings on the vault of the west bay (HRZ Archive, K. Gavrilica, 2022)

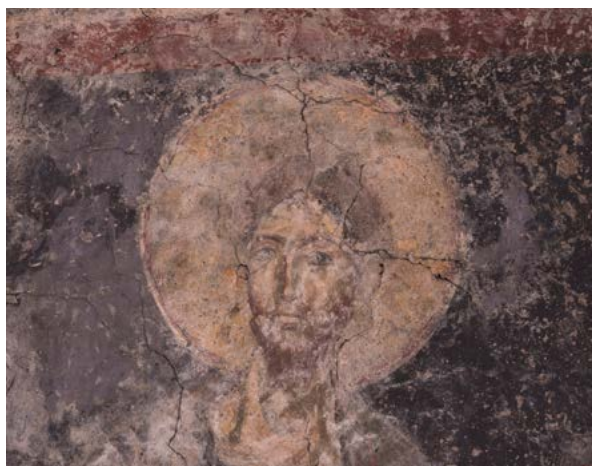
4. Sakristija zagrebačke katedrale, detalj lika na sjevernom polju zapadnog traveja (arhiva HRZ-a, snimka: K. Gavrilica, 2025.)  
Zagreb Cathedral sacristy, detail of the figure on the north field of the west bay (HRZ Archive, K. Gavrilica, 2025)

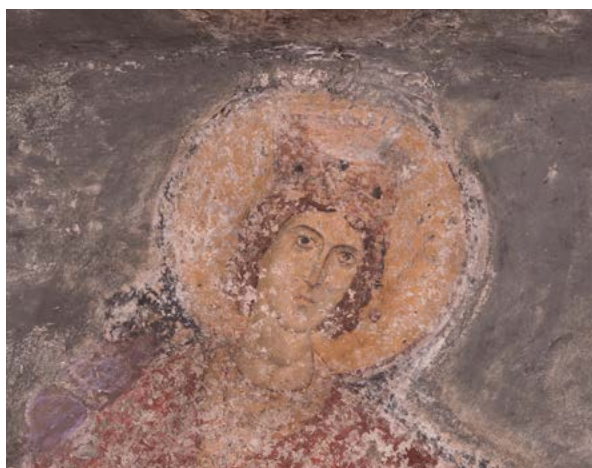
5. Sakristija zagrebačke katedrale, glava lika na južnom polju istočnog traveja (arhiva HRZ-a, snimka: K. Gavrilica, 2025.)  
Zagreb Cathedral sacristy, head of a figure in the south field of the east bay (HRZ Archive, K. Gavrilica, 2025)

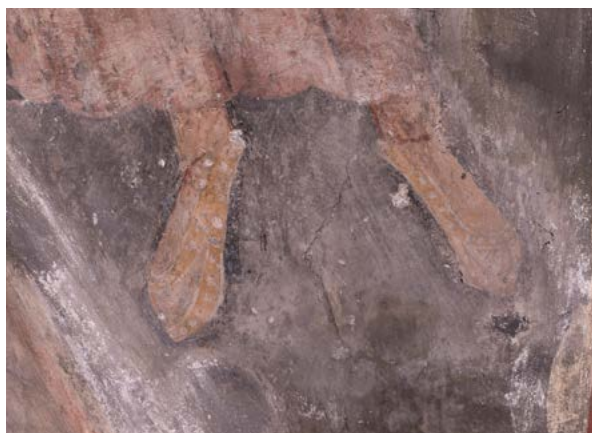
6. Sakristija zagrebačke katedrale, detalj obuće lika na sjevernom polju istočnog traveja (arhiva HRZ-a, snimka: K. Gavrilica, 2025.)  
Zagreb Cathedral sacristy, detail of a figure's footwear in the north field of the east bay (HRZ Archive, K. Gavrilica, 2025)

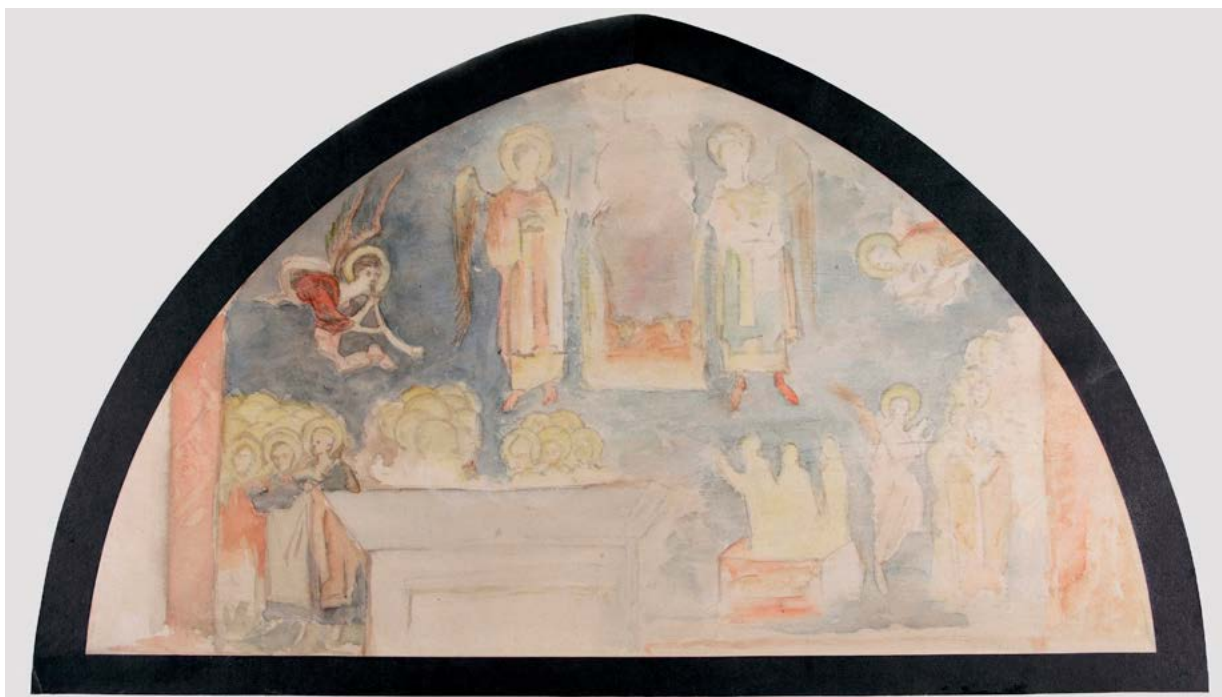
7. Prizor *Posljednjega suda* na zapadnom zidu sakristije prije rušenja, akvarel na kartonu (RZK N 154)  
*Last Judgment* on the west wall of the sacristy before demolition, watercolour on cardboard (RZK N 154)

uklonjen tijekom Bolléove obnove katedrale 1882. godine i do danas je scena njegova oslika ostala očuvana jedino u obliku akvarelne skice (sl. 7).<sup>12</sup>

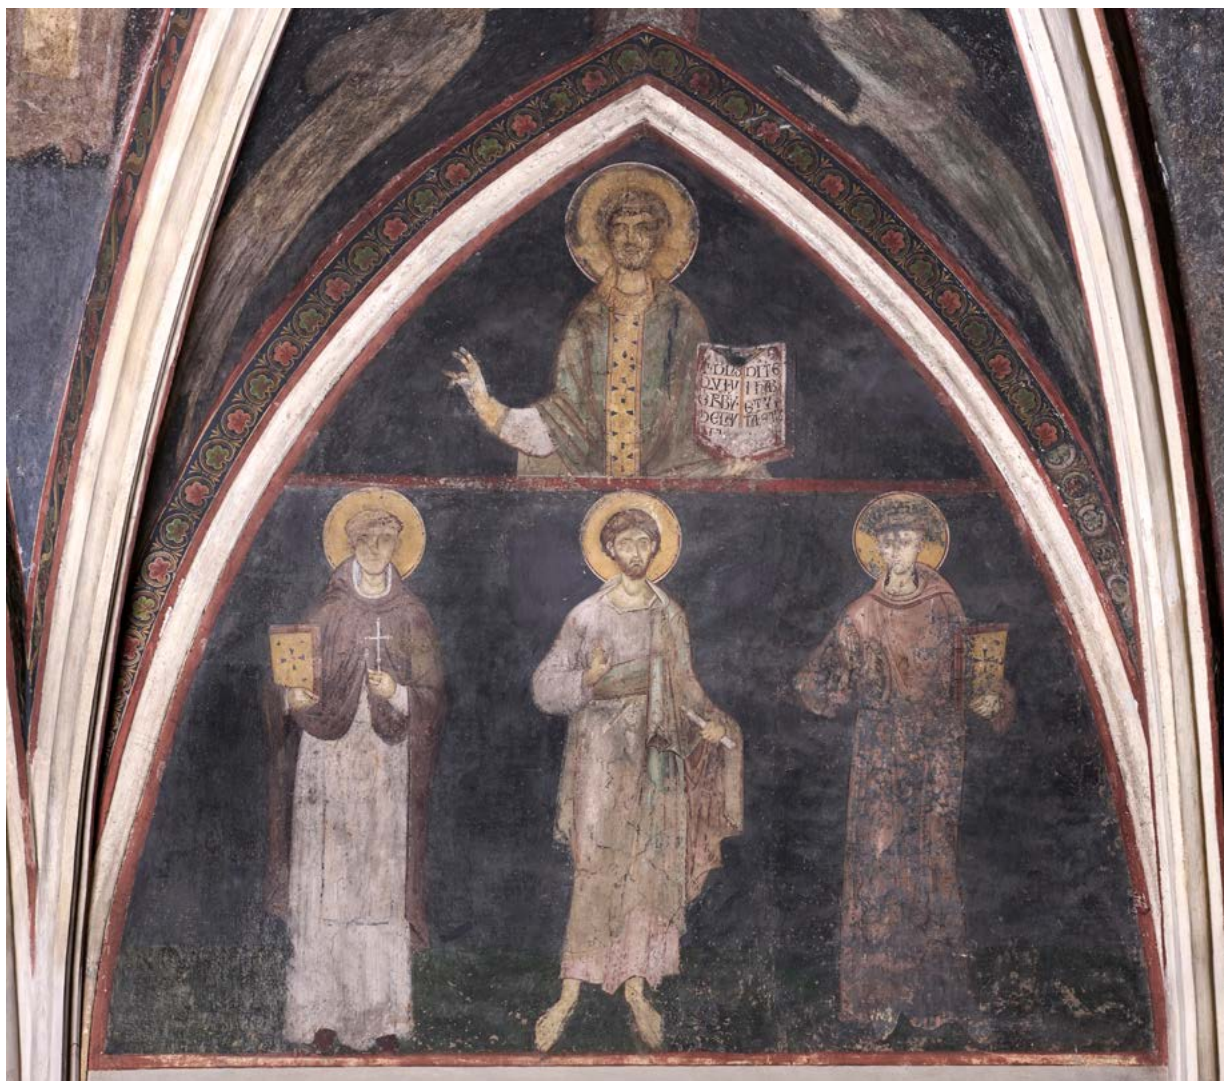
8. Sakristija zagrebačke katedrale, zidna slika na južnom zidu (arhiva HRZ-a, snimka: Lj. Gamulin, 2022.)  
Zagreb Cathedral sacristy, wall painting on the south wall (HRZ Archive, Lj. Gamulin, 2022)

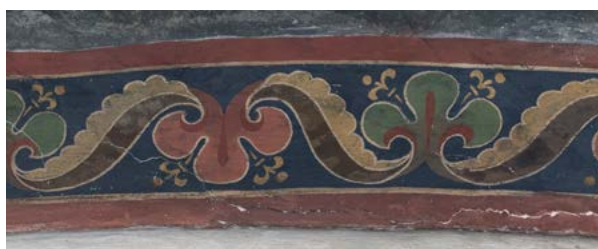
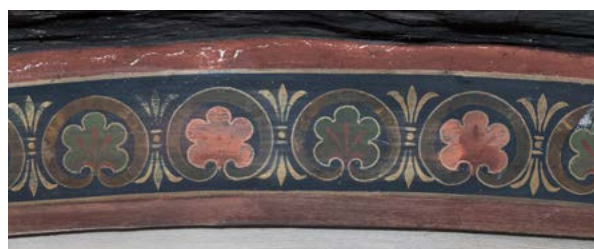
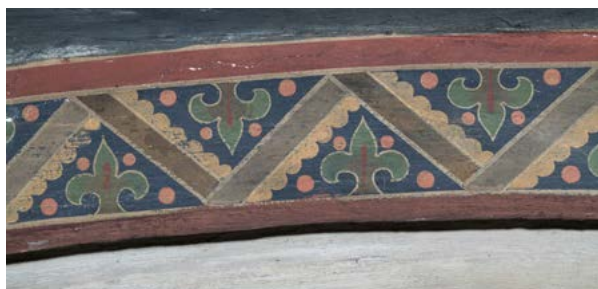
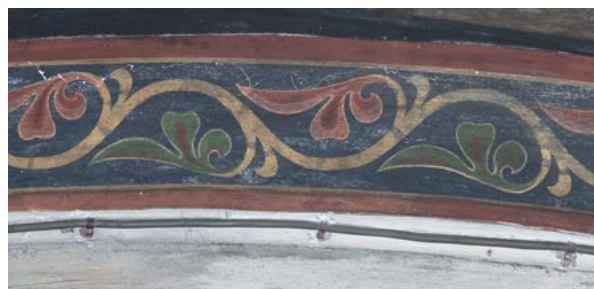
izrazito plošni, naslikani šablonom. Crtež većine elemenata dekoracije je ujednačen, kontinuiranih poteza, dok je ispunjena elemenata izvedena zemljanim bojama, podloga je tamnomodra, a oslik je obrubljen crvenim trakama.

9. Četiri uzorka dekorativnog oslika na kamenim okvirima zidova i svodnim rebrima izvedena krajem 19. stoljeća prema srednjovjekovnom izvorniku (arhiva HRZ-a, snimka: K. Gavrilica, 2022.)  
Four samples of decorative paintings on the stone frames of the walls and vault ribs (HRZ Archive, K. Gavrilica, 2022)

Uz navedene prevladavajuće figurativne oslike, na klesanim kamenim profiliranim okvirima istih zidova i rebra svoda nalazi se i dekorativni oslik, izveden u obnovi krajem 19. stoljeća prema starijem uzorku čineći im svojevrstni okvir. Javlja se u obliku traka s četiri uzorka pretežito vegetabilnih shematiziranih elemenata koji se nižu i ponavljaju u pravilnom ritmu (sl. 9). Svi su uzorci

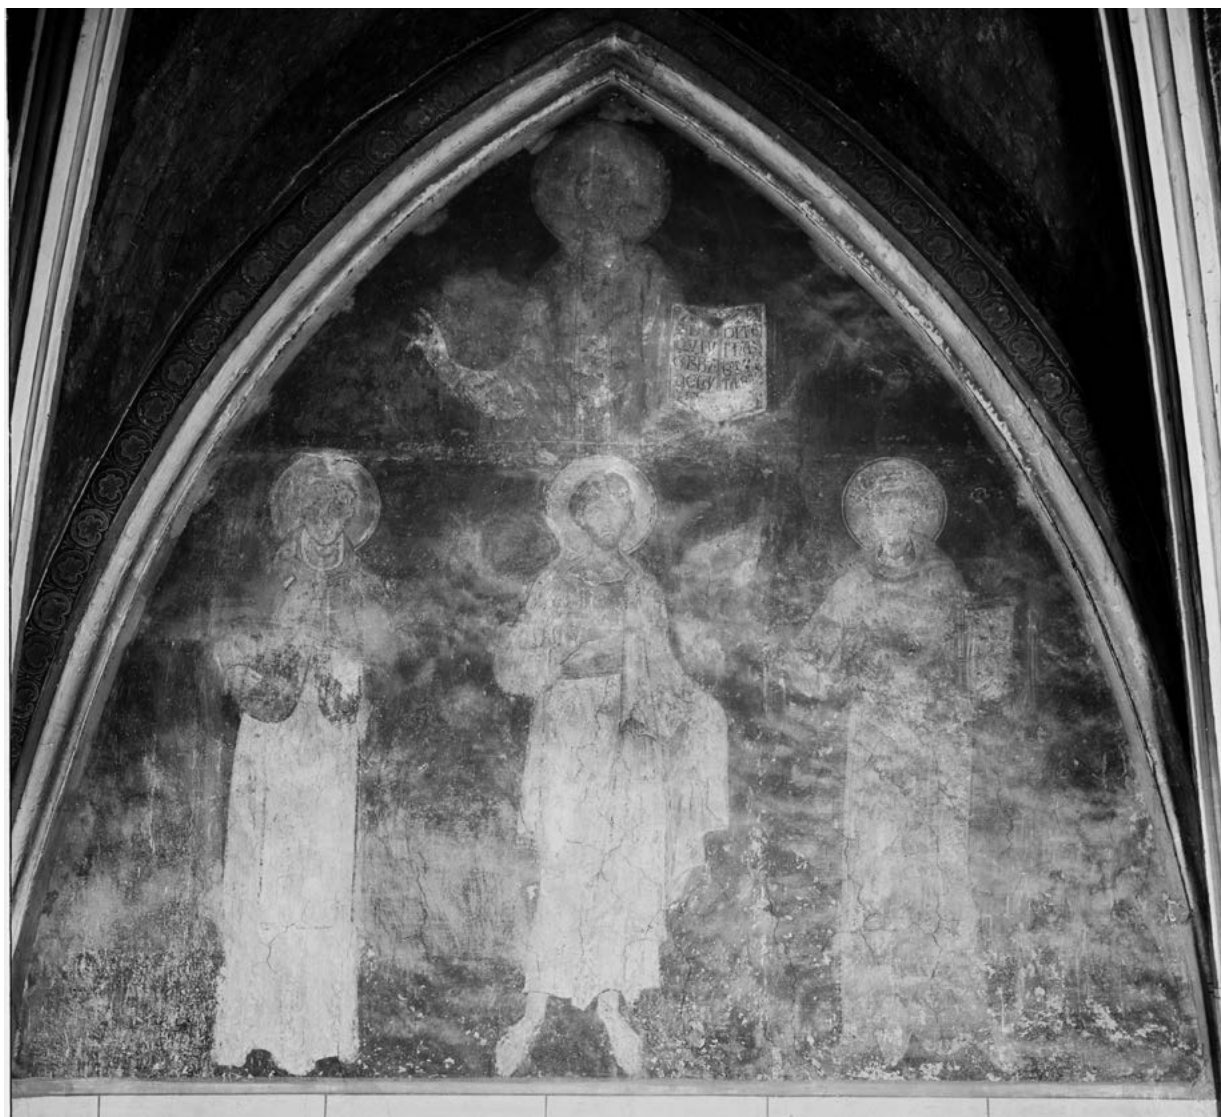
10. Sakristija zagrebačke katedrale, zidna slika na južnom zidu (HAZU, Schneiderov fotografski arhiv, inv. br. SFA-1019, 1937.)  
Zagreb Cathedral sacristy, wall painting on the south wall (HAZU, Schneider's photo archive, inv. no. SFA-1019, 1937)

Jugoslavije u Parizu 1950. i u Zagrebu 1951. godine.<sup>25</sup> Prije toga, 1937. zidne slike snimio je fotograf Ljudevit Griesbach (sl. 10).<sup>26</sup> Analizirajući njihovo stanje 1949., Wyrubal zaključuje da su u lošijem stanju u odnosu na stanje snimljeno 1937. godine. Bile su prekrivene jednoličnim debelim slojem čađe i prljavštine zbog jakog dimljenja neispravne peći kojom je sakristija tada grijana i zato gotovo neprepoznatljive i nevidljive.<sup>27</sup> Također, navodi

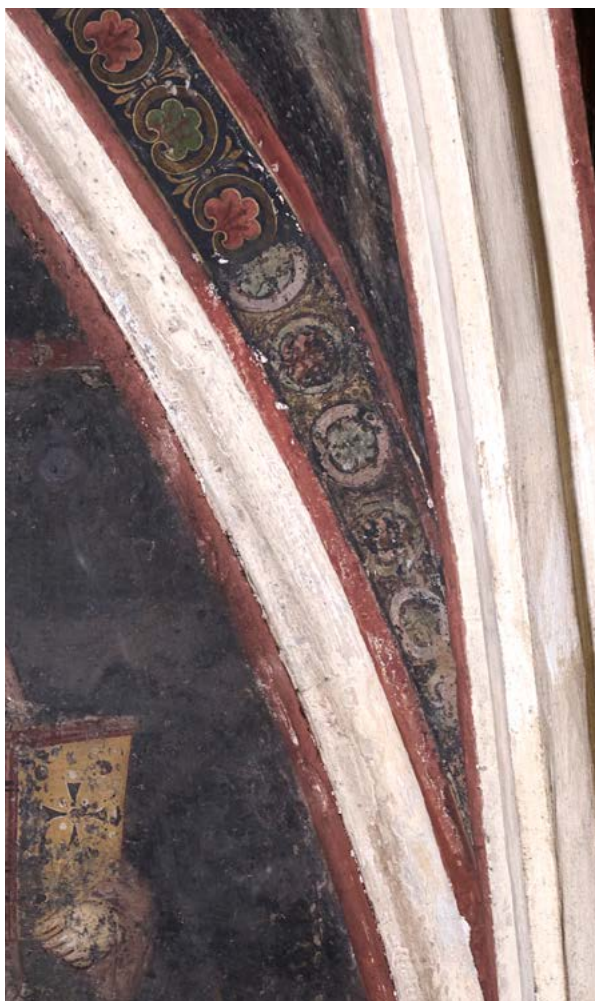
**11.** Detalj izvornog srednjovjekovnog oslika prema kojem je izveden dekorativni oslik krajem 19. stoljeća (arhiva HRZ-a, snimka: K. Gavrilica, 2022.)

Detail of the original medieval painting used as a template for the painting made at the end of the 19<sup>th</sup> century (HRZ Archive, K. Gavrilica, 2022)

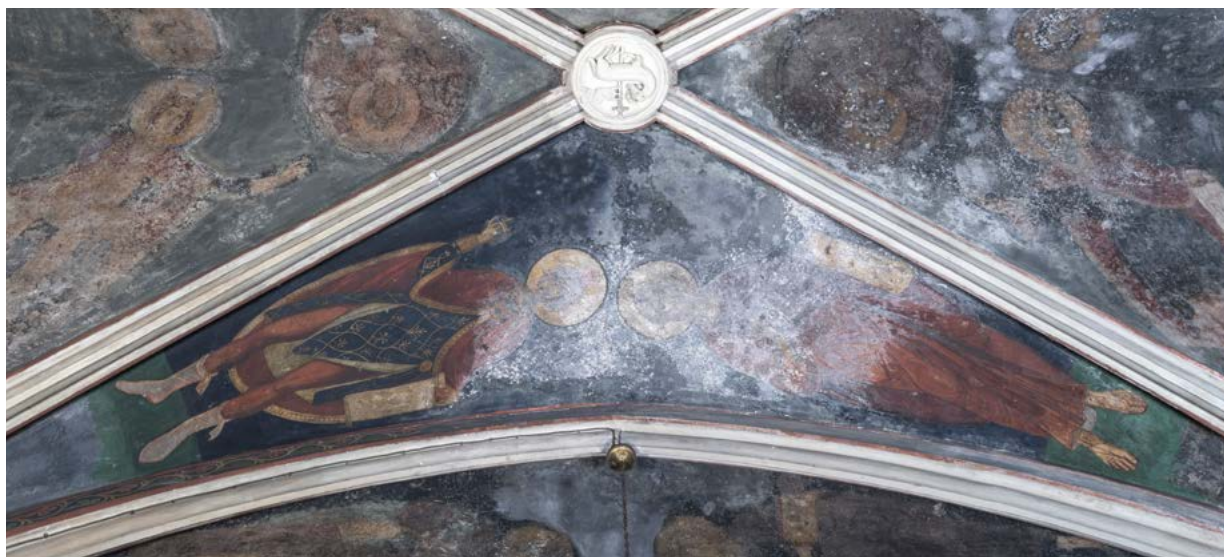
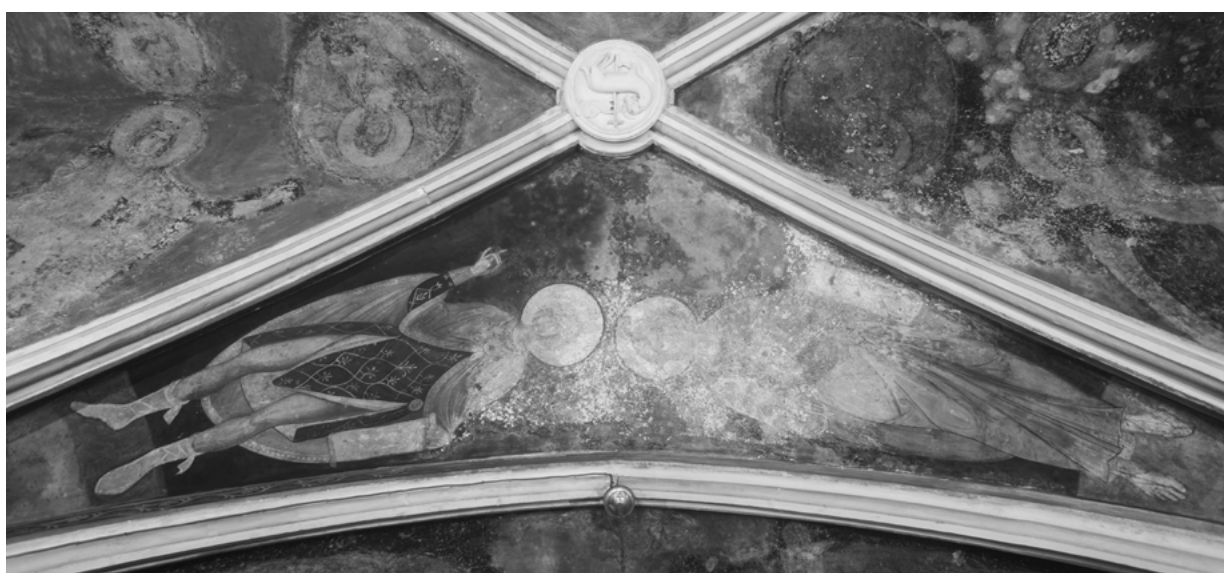
**12.** Detalj oslika svoda sakristije (lijevo: prorok Danijel ili David (?) u svjetovnoj odjeći 14. stoljeća; desno: bradati muškarac u dugačkoj tamnocrvenoj haljini). Fotografsko dokumentiranje u području vidljivog, bliskog ultraljubičastog i bliskog infracrvenog spektra (arhiva HRZ-a, snimka: K. Gavrilica, G. Tomljenović, 2022.)

Detail of the sacristy vault painting (left: prophet Daniel or David (?) in 14<sup>th</sup>-century secular clothing; right: bearded man in a long dark-red robe). Photo documentation in the visible, near-ultraviolet and near-infrared spectrum (HRZ Archive, K. Gavrilica, G. Tomljenović, 2022)

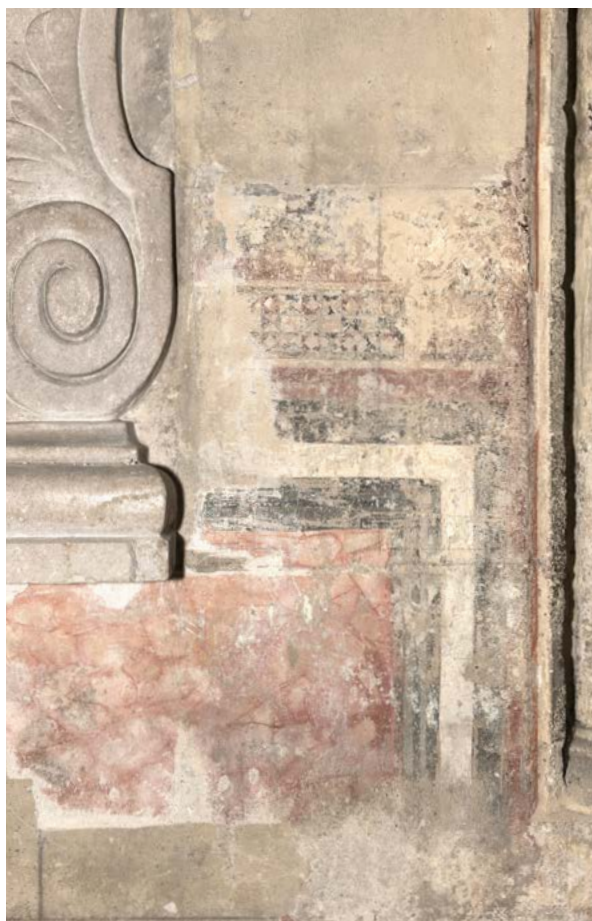
14. Katedrala, dekorativni zidni oslik na sjeveroistočnom zidu zaključka južnog broda (arhiva HRZ-a, snimka: Lj. Gamulin, 2022.) Cathedral, decorative wall painting on the northeast wall of the end of the south nave (HRZ Archive, Lj. Gamulin, 2022)

U sredinu 14. stoljeća datiran je fragment dekorativnog oslika na donjoj zoni sjeveroistočnog zida zaključka južnog broda katedrale, između okvira vrata prema tornju i kamene reljefne nadgrobne ploče Tome Erdődyja, pri čijoj je ugradnji oslik oštećen (sl. 14). Unatoč njegovoj fragmentarnosti, očuvani žbukani i slikani slojevi su u
