## Boje u unutrašnjosti zagrebačke katedrale: doprinos poznavanju uređenja kroz stoljeća

Izvorni znanstveni rad / Original  
scientific paper  
Primljen / Received: 11. 10. 2024.

**SAŽETAK:** Tekstom se donosi uvid u povijesna obojenja katedrale Uznesenja Blažene Djevice Marije i sv. Stjepana i Ladislava u Zagrebu. U cijelosti je uređena nakon potresa 1880. godine, a s obzirom na to da su i krajem 20. stoljeća dekoracije na zidovima i svodovima ponovljene, posljednjih je 140 godina zadržala gotovo jednak izgled. Dugovječnost tih motiva zaslužna je da nam se na prvi pogled čini kako je katedralna unutrašnjost takva bila oduvijek. No isprva je bila kamena, mjestimično ukrašena zidnim slikama i natpisima. Potom su zidovi i klesani elementi bili „zlatno“ žuti, dok su svodna polja ožbukana i obijeljena. U 18. stoljeću bila je „jantarna“, s izrazitim koloritom raskošne barokne opreme koja je upotpunjavala opći dojam. Uslijedilo je bojenje blijedim ružičastim naličjem, vjerojatno još u vrijeme biskupa Vrhovca, potom svjetlozelenim poslije 1830. godine, a u radovima koje je potaknuo nadbiskup Haulik svjetlosivim. Konzervatorsko-restauratorska istraživanja Hrvatskog restauratorskog zavoda

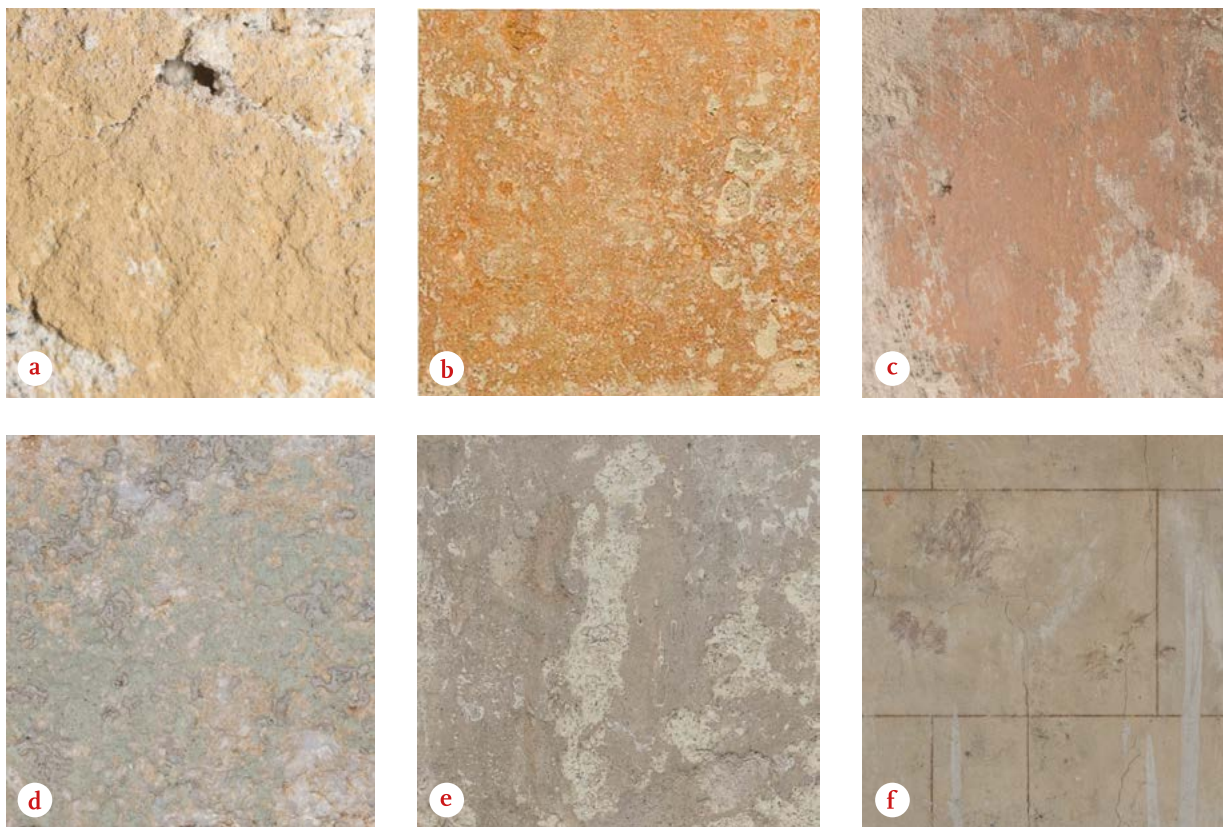
1. Naliči na zidovima i svodovima u katedrali: a) žuti oker (RAL DESIGN 070 70 40), b) narančasti – jantarni (RAL DESIGN 060 70 30), c) blijedi svjetloružičasti (RAL DESIGN 070 70 20), d) svjetlozeleni (RAL DESIGN 110 90 10), e) svjetlosivi (RAL DESIGN 060 70 05), f) detalj dekorativnog oslika: svijetli oker s kvadrima (RAL DESIGN 070 70 30), (arhiva HRZ-a, pripremili: K. Krulić i M. Deak, 2024.)  
Paint layers on walls and vaults in the cathedral: a) yellow ochre (RAL DESIGN 070 70 40), b) orange-amber (RAL DESIGN 060 70 30), c) pale light red (RAL DESIGN 070 70 20), d) light green (RAL DESIGN 110 90 10), e) light grey (RAL DESIGN 060 70 05), f) detail of decorative painting: light ochre with squares (RAL DESIGN 070 70 30) (HRZ Archive, K. Krulić and M. Deak, 2024)

od prethodnih obojenja, novi svjetlosivi nalič (sl. 1e) utvrđen je i na svodovima (sl. 7), na malim fragmentima očuvane stare žbuke koja je u starijim slojevima više-kratno ličena samo bijelo.<sup>82</sup> Takvo obojenje u katedrali potrajalo je do potresa 1880. godine. Poseban naglasak u cjelokupno sivom prostoru, ispunjenom polikromiranim i pozlaćenim drvenim te mramornim oltarima u crnim i bijelim tonovima s više crvenih nijansi, morao je biti na svetišnom prostoru, rasvijetljenom raznobojnim stakalcima prozora, usmjeravajući pogled prema glavnom oltaru i nebeskim zaštitnicima u zaključku glavne lađe.

i bordure. Zidovi, stari stupovi i službe te kamena rebra starih svodova prelićeni su svjetlom oker bojom i na njima su iscrtani klesanci (sl. 1f), dok su novi stupovi u svetišnom dijelu ostavljeni neobojeni, kao i rebra na novoizgrađenim svodovima.<sup>108</sup> Jedini ukras tih rebara bila je pozlata na istaknutim dijelovima kako bi „konstruktivni element ostao čist i jasno se isticao“.<sup>109</sup> U višim su zonama zidovi s iscrtanim kvadrima raščlanjeni dekorativnim trakama s vegetabilno-geometrijskim motivima. Na pregradnim zidovima u svetišnom dijelu te zidovima koji poprečno dijele bočne lađe, trake prate arhitektonski luk zida, dok je u zapadnom dijelu bočnih lađa u vrhovima nasuprotnih pregradnih i zapadnih zidova naslikan i cvjetni vitičasto-vegetabilni ukras.<sup>110</sup> Sličan, ali manji cvjetni motiv, naslikan je i na zidovima između bočnih lađa i središnje lađe u zapadnom dijelu katedrale. Ostali lukovi istaknuti su samo crvenim i plavim linijama uz rubove.

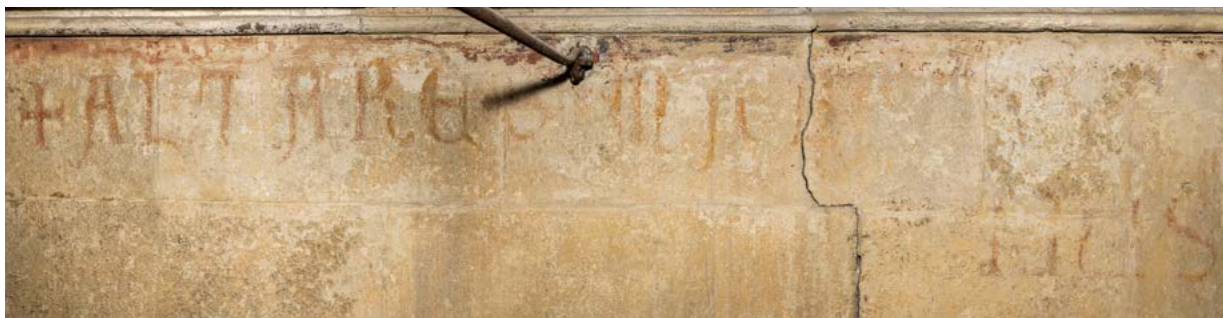
2. Srednjovjekovni natpis u zaključku južne lađe (arhiva HRZ-a, snimka: K. Gavrilica, 2023.)  
Medieval inscription at the end of the southern nave (HRZ Archive, K. Gavrilica, 2023)

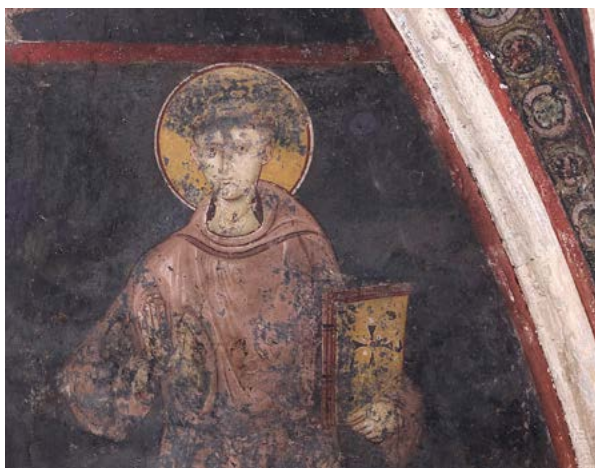
3. Detalj srednjovjekovne zidne slike u sakristiji (arhiva HRZ-a, snimka: K. Gavrilica, 2023.)  
Detail of a medieval wall painting in the sacristy (HRZ Archive, K. Gavrilica, 2023)

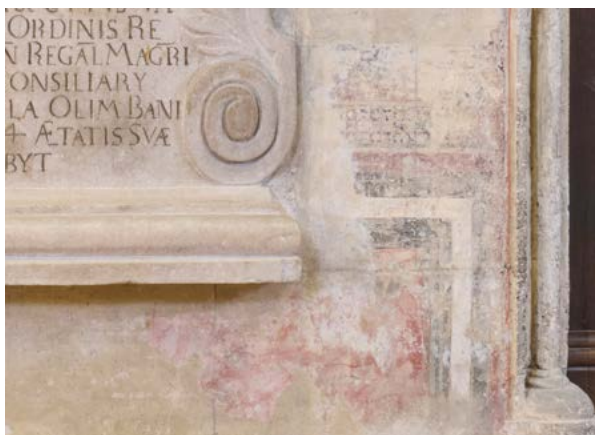
5. Detalj zidne slike s marmorizacijom na sjevernom zidu zaključka južne lađe (arhiva HRZ-a, snimka: K. Gavrilica, 2023.)  
Detail of a wall painting with marbling on the north wall of the end of the south nave (HRZ Archive, K. Gavrilica, 2023)

Za biskupa Timoteja tako možemo ustvrditi da je ne samo dovršio građevne zahvate na srednjovjekovnoj katedrali nego ju je i opremio zidnim slikama i natpisima te raznim ukrasima i vrijednim liturgijskim posuđem, kao i oltarima i relikvijama,<sup>21</sup> unijevši dodatne vizualne akcente u impresivan arhitektonski prostor. O drugim uređenjima kroz srednjovjekovno razdoblje nemamo preciznijih podataka. Pretpostavka je jedino da je, možda u vrijeme biskupa Augustina Kažotića, ili nešto kasnije u 14. stoljeću, istočni dio katedrale barem mjestimično bio iznova oslikan. Tom sloju pripada djelić oslika s crvenom, narančastom i ružičastom marmorizacijom te sivom, crvenom i bijelom geometrijskom bordurom (sl. 5), sačuvan u zaključku južne lađe.<sup>22</sup>

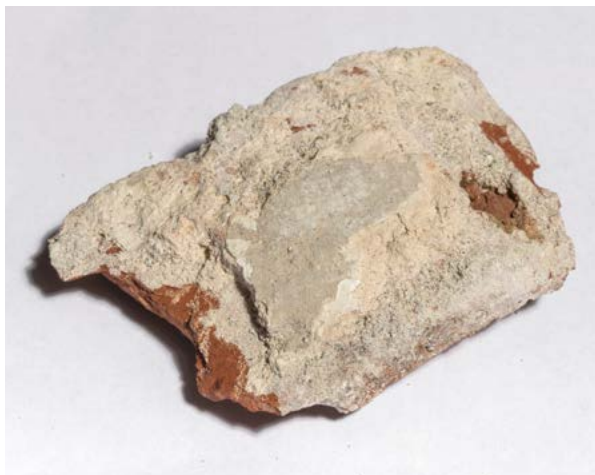
7. Ulomak stare opeke sa svoda katedrale, sa žbukom i više jednobojskih naliča prije obnove krajem 19. stoljeća (arhiva HRZ-a, snimka: K. Gavrilica, 2023.)

Fragment of an old brick from the cathedral vault with plaster and few paint layers before the renovation at the end of the 19<sup>th</sup> century (HRZ Archive, K. Gavrilica, 2023)

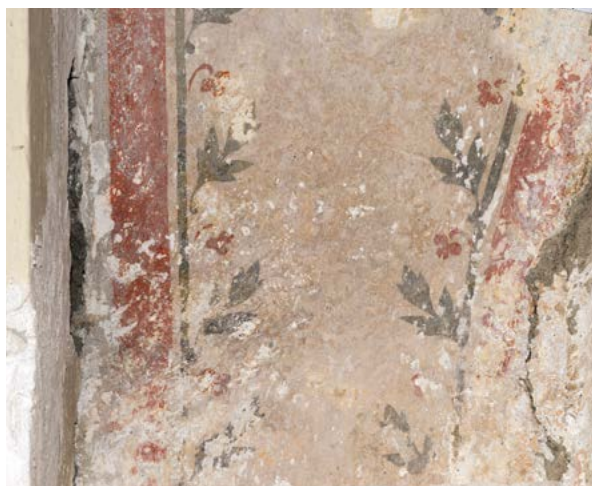
8. Nalaz oslika na svodu riznice (arhiva HRZ-a, snimka: K. Gavrilica, 2023.)  
Paint layers on the vault of the treasury (HRZ Archive, K. Gavrilica, 2023)

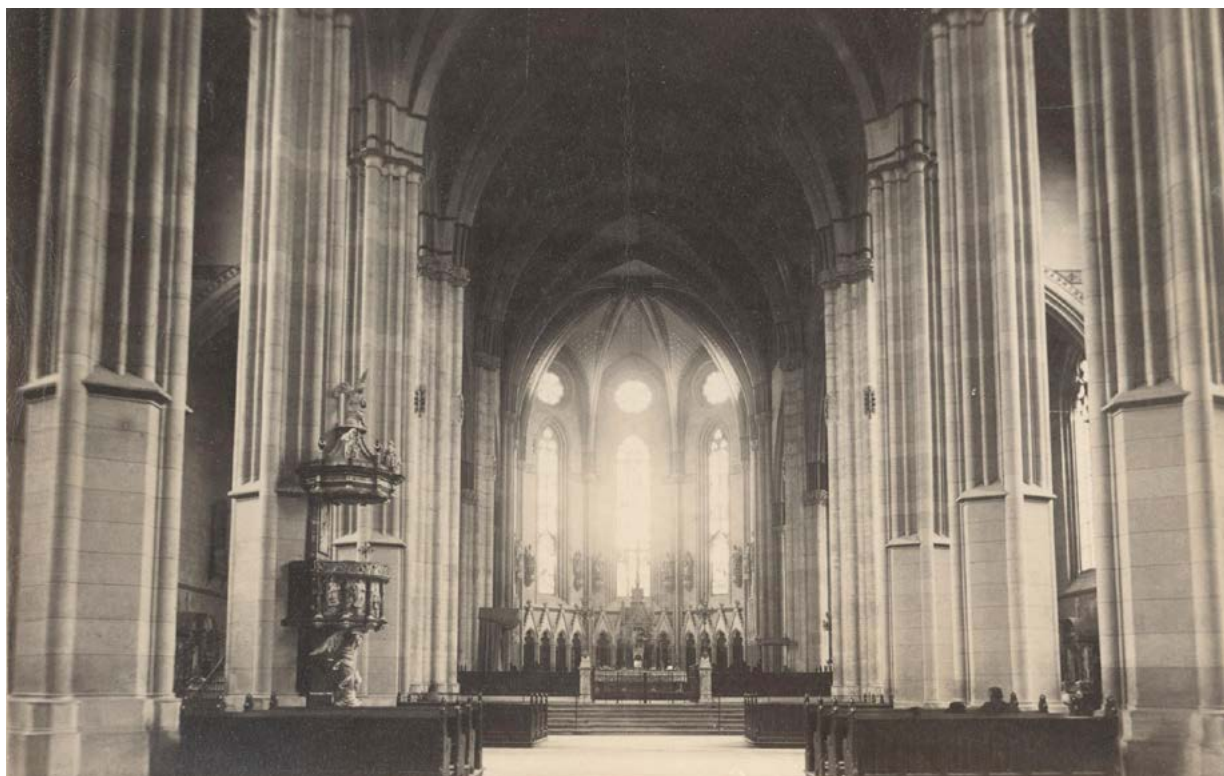
10. Obnovljena unutrašnjost katedrale nakon potresa 1880. godine, pogled prema svetištu, snimio H. Vaffier, 1892. (MKM – FKB, inv. br. 67968)  
Restored interior of the cathedral after the 1880 earthquake, view towards the sanctuary, photographed by H. Vaffier, 1892  
(MKM – FKB, inv. no. 67968)

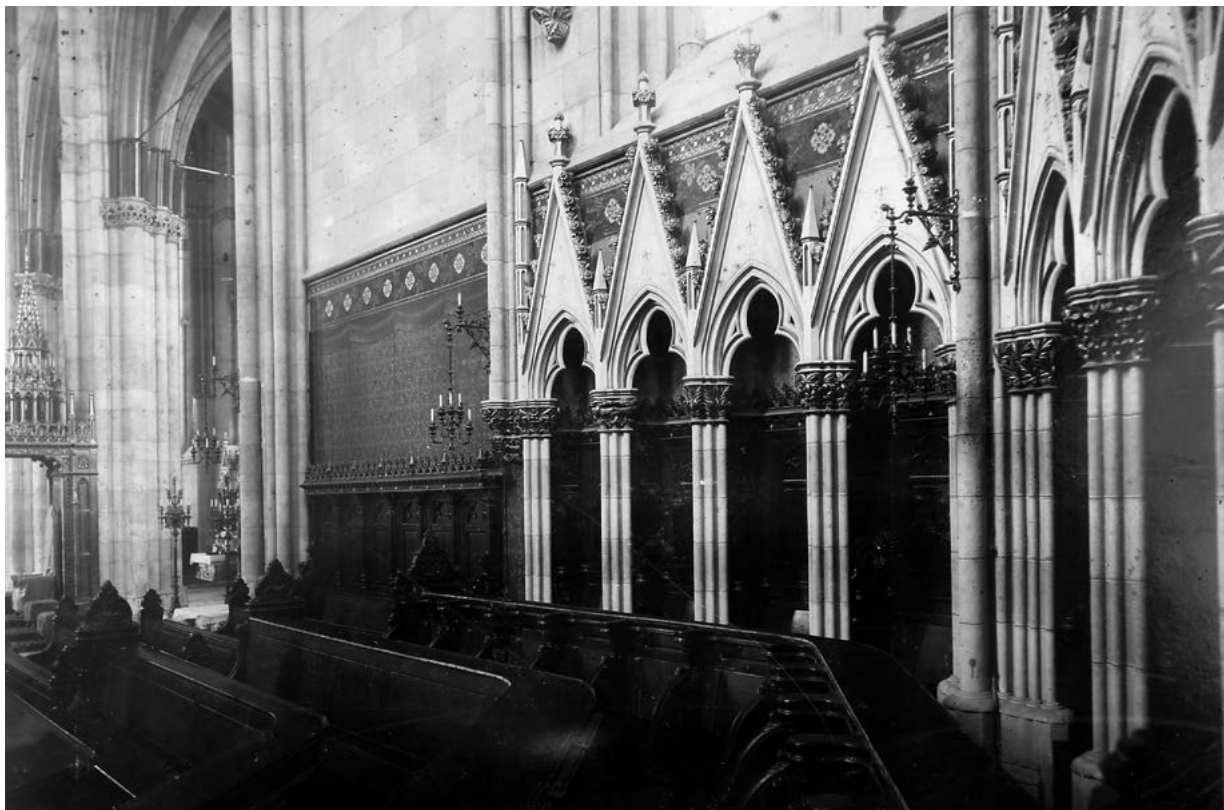
**11.** Sjeverna strana svetišta zagrebačke katedrale s vidljivim dekorativnim oslikom s kraja 19. stoljeća. (RZK N 150, snimka: K. Dočkal, 1940)  
Northern side of the sanctuary of the Zagreb cathedral with visible decorative paint layers from the end of the 19<sup>th</sup> century  
RZK N 150, K. Dočkal, 1940)

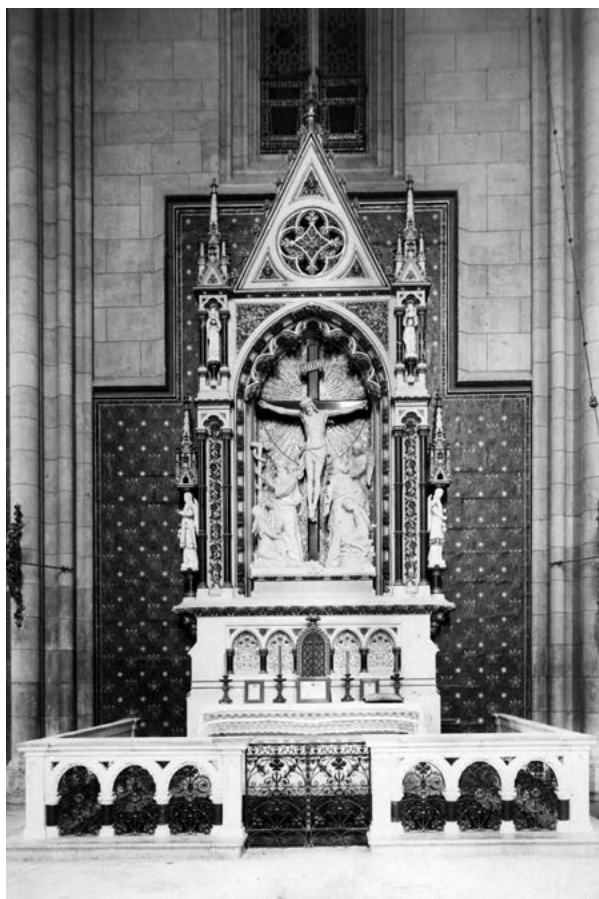
**12.** Oltar Svetog Križa s dekorativnim oslikom na zidu, autor nepoznat, snimljeno najvjerojatnije na prijelazu 19. u 20. stoljeće (MKM – FKB, inv. br. 46946)

Altar of the Holy Cross with decorative paint layers on the wall, photographer unknown, most likely taken at the turn of the 20<sup>th</sup> century (MKM – FKB, inv. no. 46946)

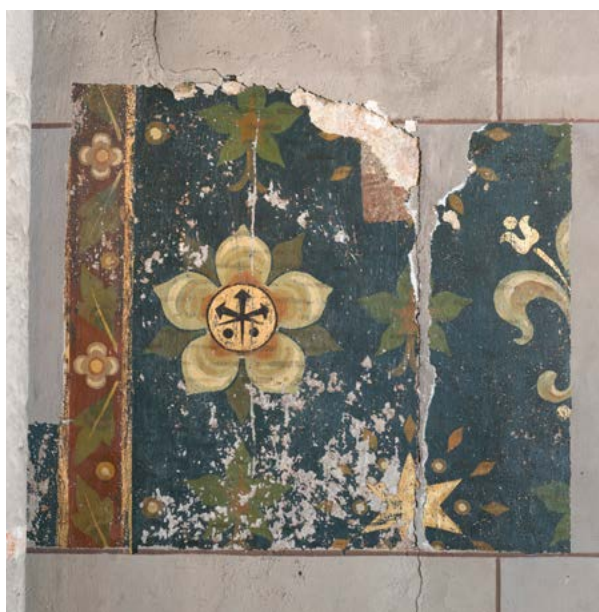
**13.** Detalj sondiranog dekorativnog plavog oslika izvedenog 1880-ih uz oltar Svetog Križa (arhiva HRZ-a, snimka: K. Gavrilica, 2022.) Detail of the decorative blue paint layers in the 1880s next to the altar of the Holy Cross (HRZ Archive, K. Gavrilica, 2022)

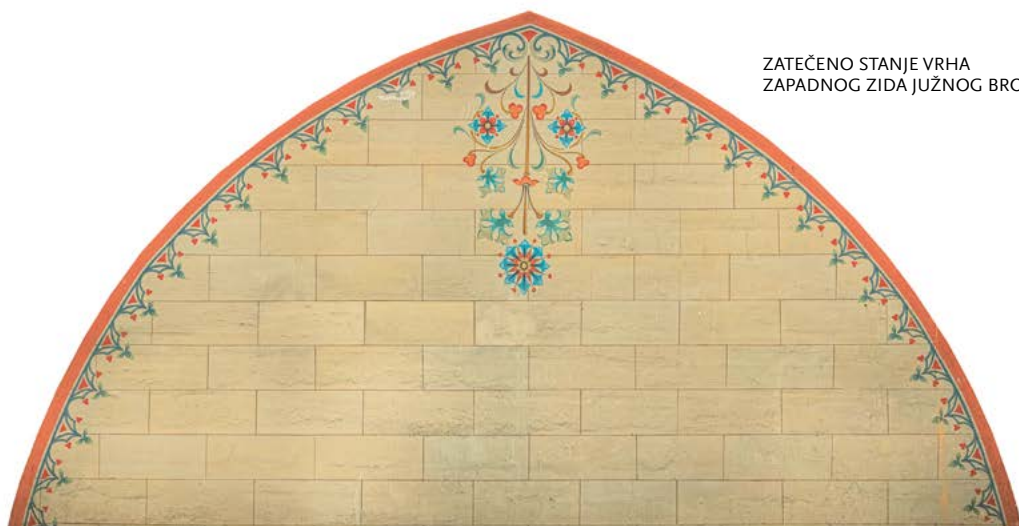
ZATEČENO STANJE VRHA  
ZAPADNOG ZIDA JUŽNOG BRODA

15. Grafička dokumentacija oslika izvedenog u obnovi 1980-ih i dekorativnog oslika s kraja 19. stoljeća, detalj svodnog polja 20 (arhiva HRZ-a, snimio: SKIMI64 d.o.o., crtao: M. Deak, 2023.)

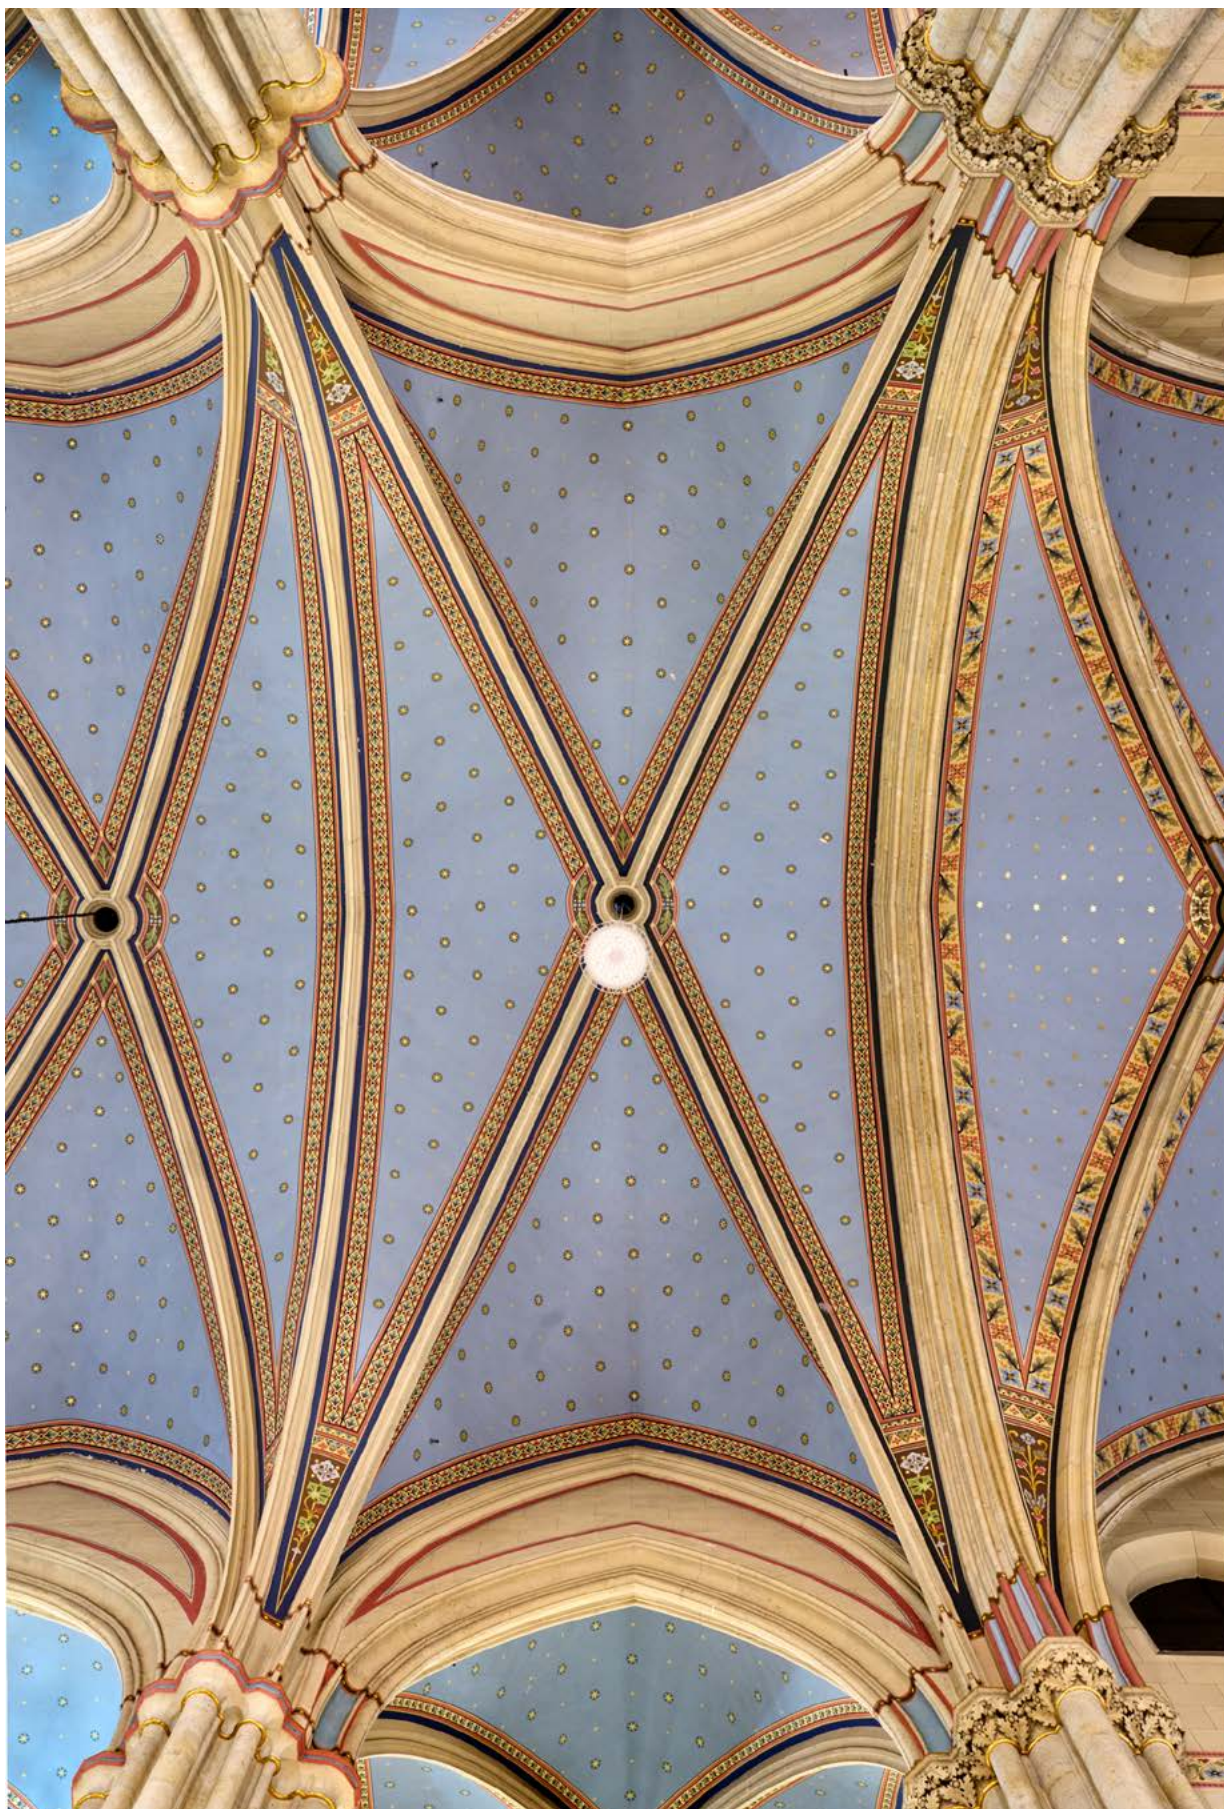
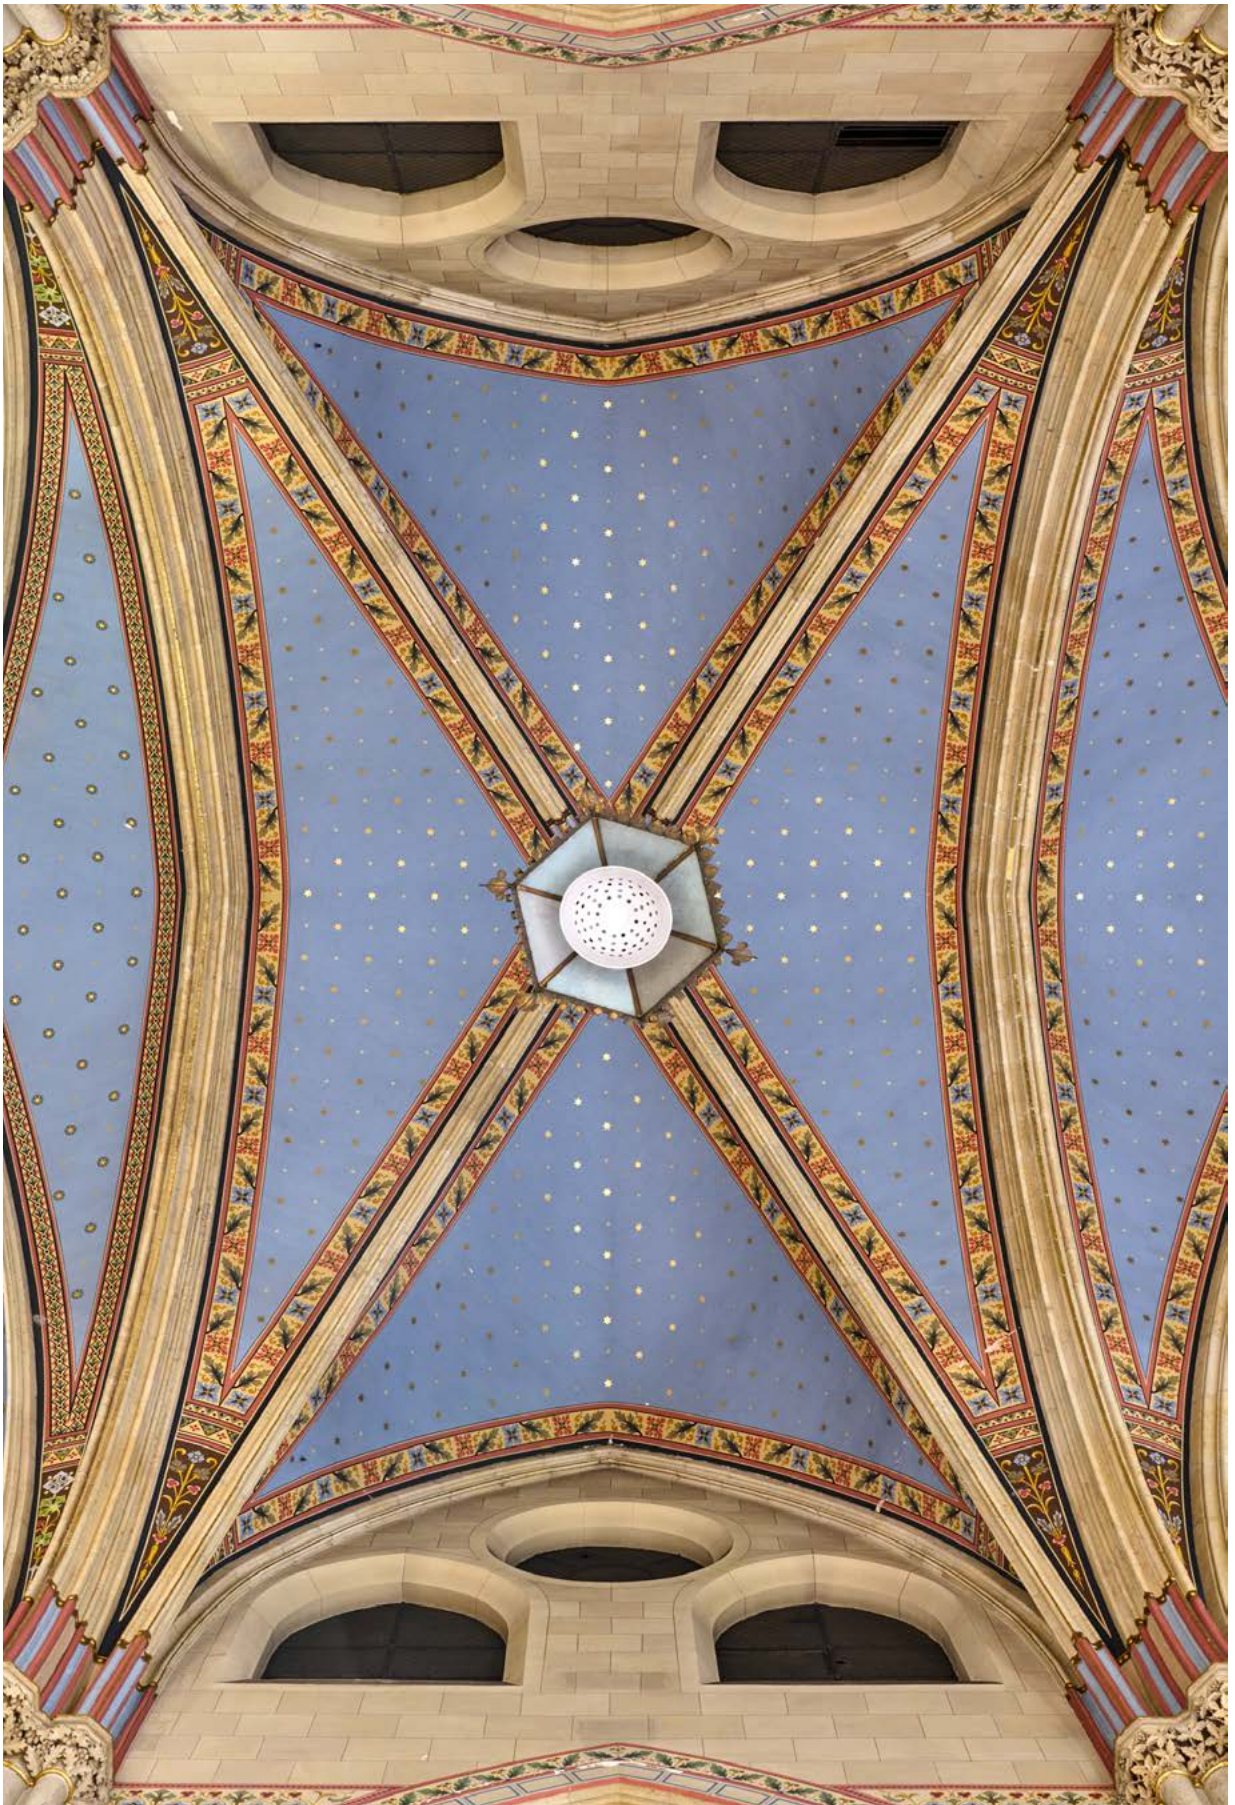
**16. a i b** Pogledi na svodove glavne lađe katedrale, dekorativni oslik iz 1980-ih (arhiva HRZ-a, snimka: K. Gavrilica i Lj. Gamulin, 2022.)  
View towards the vaults of the main nave, decorative paint layer from the 1980s (HRZ Archive, K. Gavrilica, Lj. Gamulin, 2022)

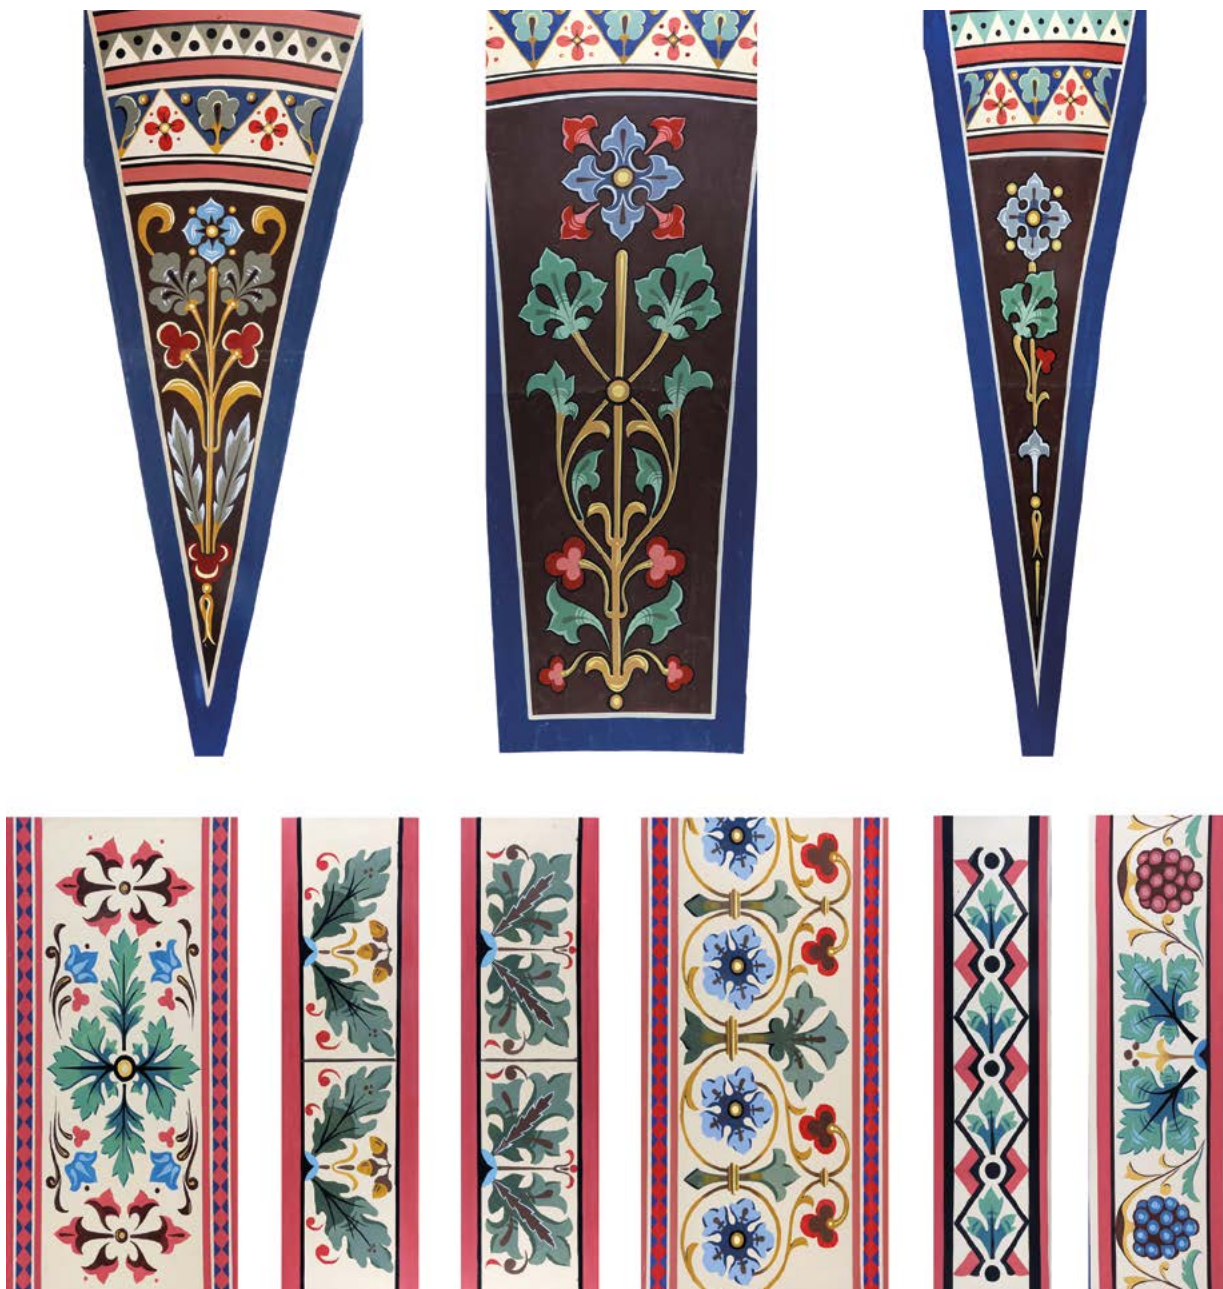
17. Primjeri šablona izrađenih za oslikavanje katedrale potkraj 20. stoljeća (RZK N 172)

Examples of templates made for painting of the cathedral made for the renovation at the end of the 20<sup>th</sup> century (RZK N 172)
