## Vitracji zagrebačke katedrale

Pregledni rad / Scientific review  
Primljen / Received: 6. 12. 2024.

**SAŽETAK:** U radu se obrađuje povijest i faze nastanka vitraja zagrebačke katedrale te se kontekstualiziraju u sklopu neogotičkog pristupa obnovi katedrale; uz to, donosi se njihov formalni i ikonografski opis. Istražuje se relevantna literatura i dostupni izvori te se reproducira nekoliko crteža i skica koji se mogu povezati s njihovim nastankom. Na kraju se iznosi opis stanja vitraja nakon potresa u Zagrebu 2020. godine te opis postupka demontaže i zaštite vitraja u apsidama, kao i budućih radova potrebnih za njihovu cjelovitu obnovu.

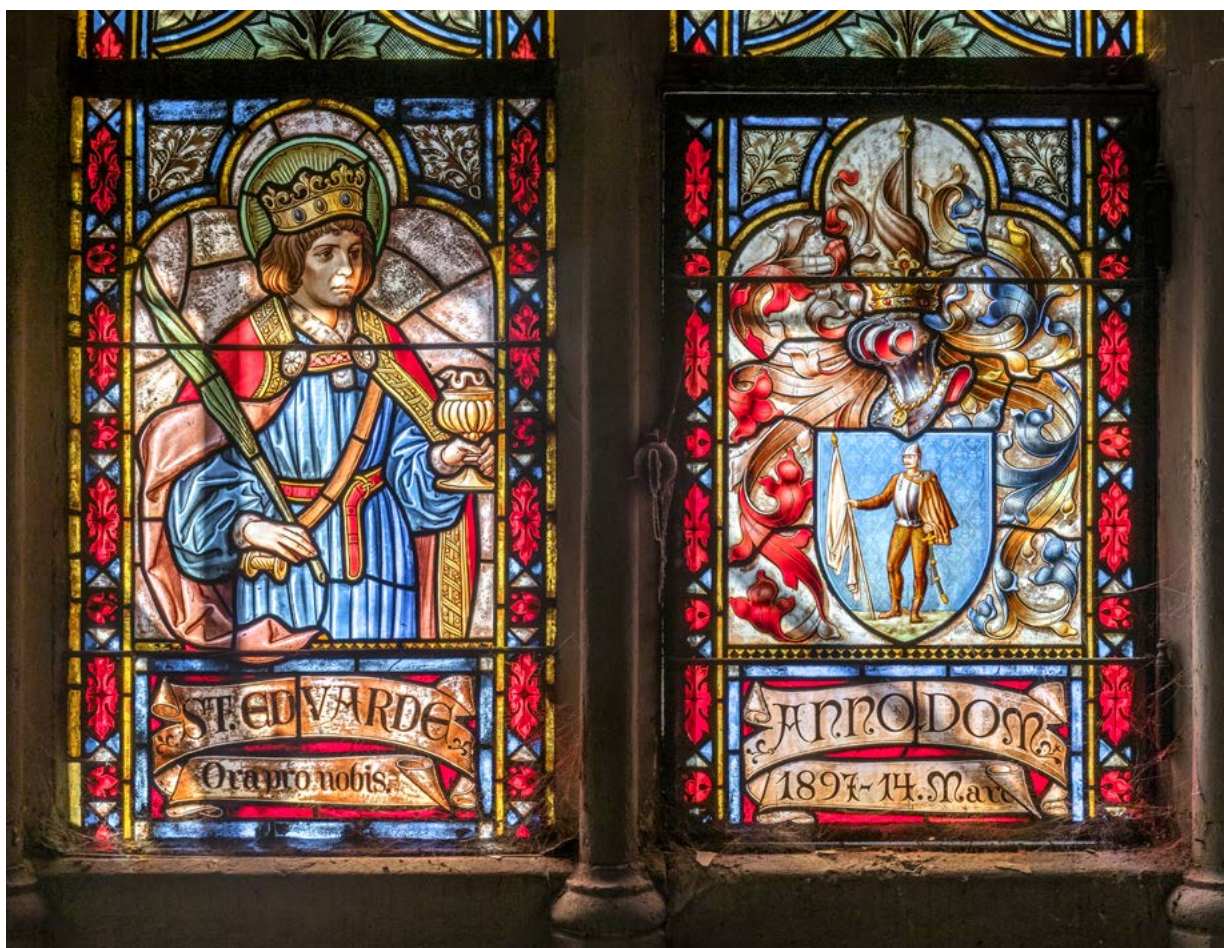
13. Vitraj br. 14, detalj, prikaz sv. Eduarda i grb donatora Eduarda Talliana de Vizeka (arhiva HRZ-a, snimka: K. Gavrilica, 2023.)  
Stained-glass window no. 14, detail, depiction of St Edward and the coat of arms of the donor, Eduard Tallian de Vizek  
(HRZ Archive, K. Gavrilica, 2023)

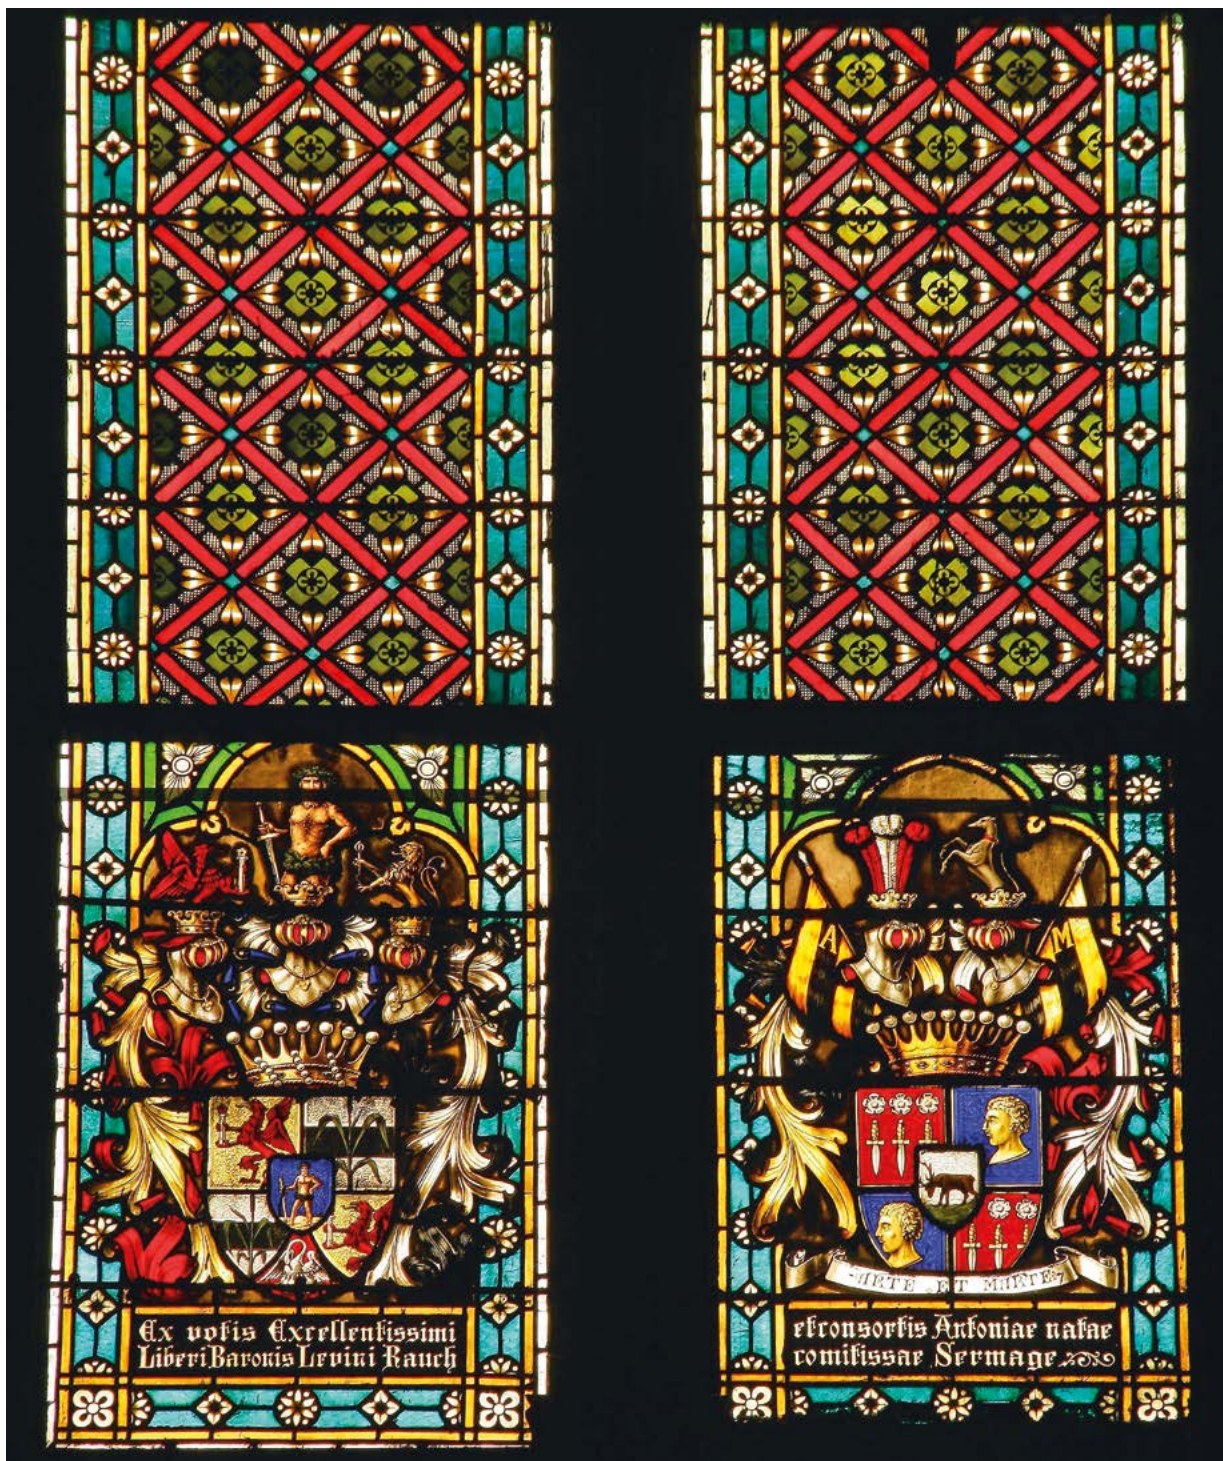
14. Vitraj br. 17, detalj, grbovi donatora Levina Raucha i njegove supruge Antonije rod. Sermage (ZN)  
Stained-glass window no. 17, detail, coats of arms of the donor, Levin Rauch, and his wife, Antonija née Sermage (ZN)

Banus Croatiae Slav. et Damlatiae“ te desno „uxor: comitissa Margareta/nata Teleki de Szek“, dok su vitraj za biforu iznad oltara sv. Josipa (T. 1: 17) donirali barun Levin Rauch (grb s natpisom: „Ex votis Excellentissimi/Liberi Baronis Levini Rauch“) te njegova supruga Antonija rod. Sermage (nastavak natpisa: „et consortis Antoniae natae/comitissae Sermage“), (sl. 14). Vitraj iznad oltara Svetog Križa (T. 1: 18) ikonografski je povezan s oltarom ispod
