**Petar  
Puhmajer**

# Istraživanje Kursalona u Lipiku

**SAŽETAK:** Povijesnim i laboratorijskim istraživanjima te sondiranjem ostataka žbuke utvrđena je izvorna prostorna organizacija, namjena pojedinih prostorija i dekorativna obrada zidova u Kursalonu. Oblikovanje unutrašnjosti i vanjštine zgrade izvedeno je polikromnom kombinacijom elemenata od žbuke i štuko mase te prefabriciranih elemenata od gipsa, terakote, kamena i metala. Kao zanimljivi tehnološki elementi mogu se izdvojiti marmorizacija žbukanih elemenata u unutrašnjosti te raznovrsni terakotni ukrasi na pročeljima. Istraživanja provedena 2009. godine dopunila su dosadašnja saznanja o interijerima i pročeljima Kursalona, te bi trebala poslužiti za njihovu vjerodostojnu rekonstrukciju.

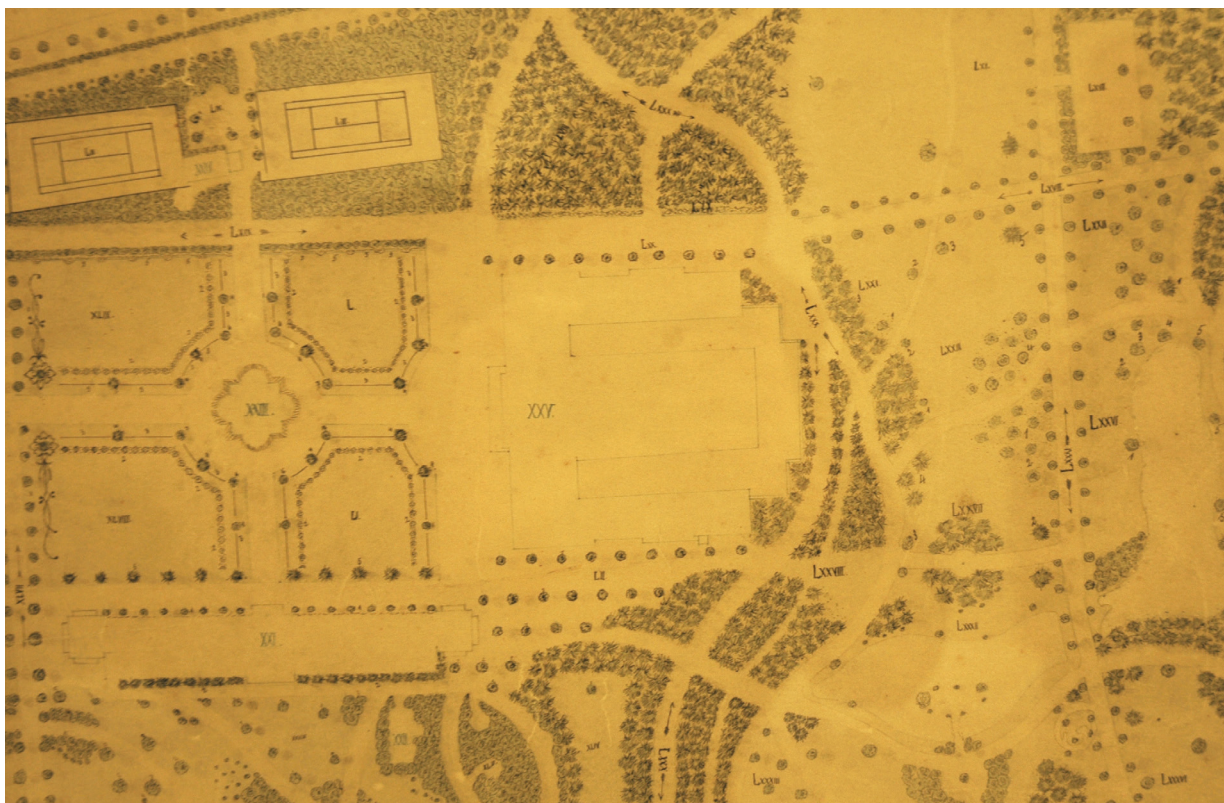
1. Prikaz Kursalona na planu lipičkog perivoja s kraja 19. st. (Ministarstvo kulture RH)  
*Kursalon on a situation plan from the end of the 19th c. (Ministry of Culture of the Republic of Croatia)*

Kao važan povijesni izvor iz vremena neposredno nakon izgradnje zgrade, nalazimo situacijski plan nazvan *Lipik – Park* (sl. 1),<sup>12</sup> koji predstavlja zasad najraniji sačuvani tlocrtni prikaz Kursalona. Na njemu se vidi da je zgrada smještena usred parka, koji je parterno oblikovan s njezine prednje (sjeverne) strane, dok se bočno i sa začelja nalazi pejzažno uređen perivoj. Na zgradi se razaznaju rizaliti, ulazno stubište, a naročito je zanimljiv plato koji zahvaća dva poluzatvorena unutrašnja dvorišta zgrade te je u obliku terase istaknut na njezinu začelju.<sup>13</sup>

mali hodnik, koji povezuje perivoj i zapadno unutarnje dvorište. Na planu s kraja 19. stoljeća vidljive su i manje stube iz perivoja (sl. 1), što znači da je danas sačuvana izvorna situacija.

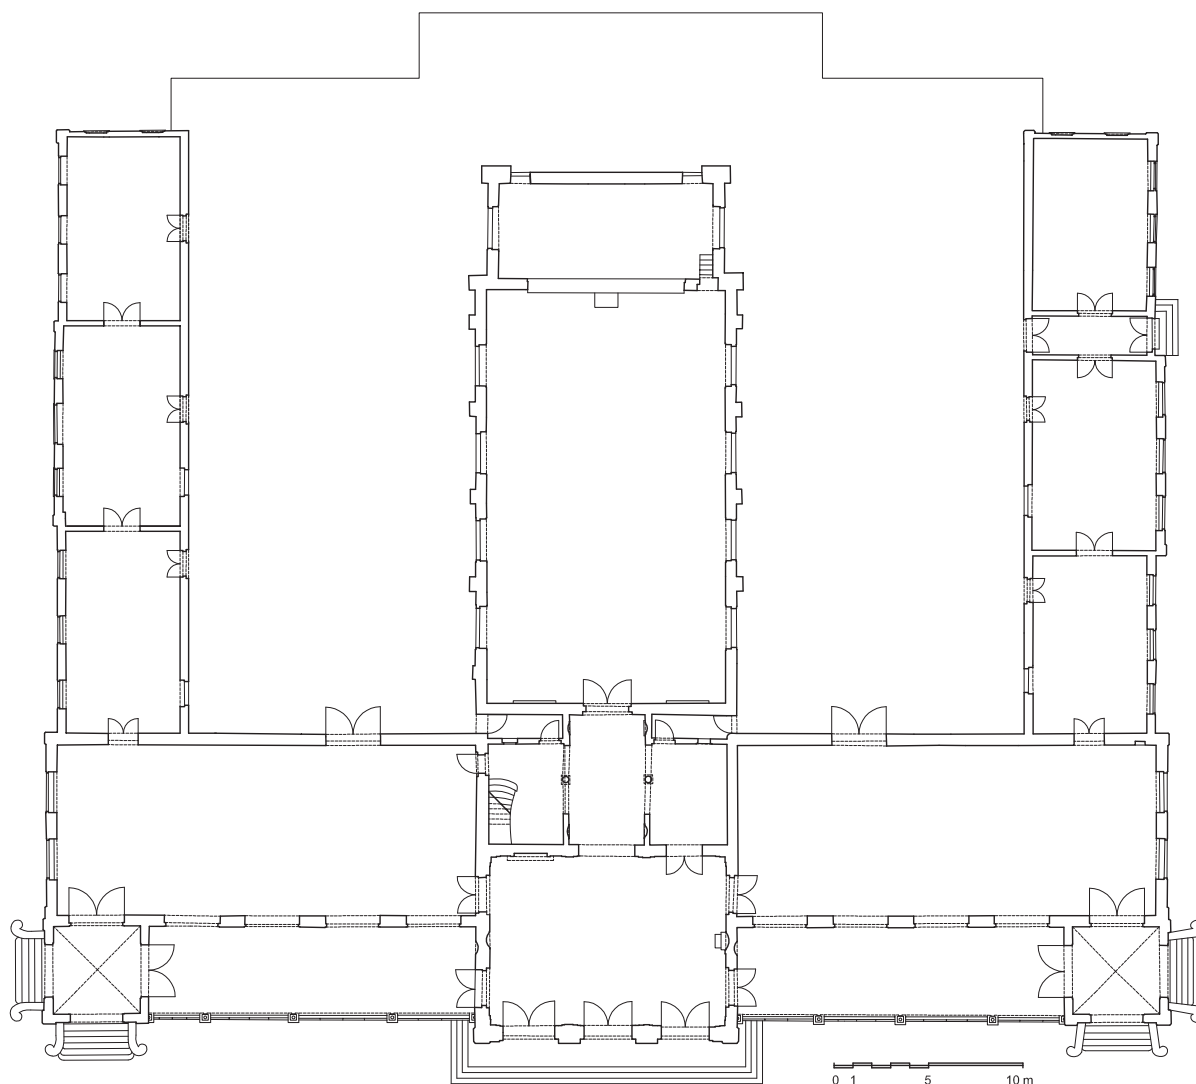
2. Tlocrt. Prijedlog rekonstrukcije (dokumentacija HRZ-a)  
*Ground-floor plan. Reconstruction proposal (HRZ – Croatian Conservation Institute, documentation)*

Kursalon je izvorno imao E-tlocrt (sl. 2), odnosno četiri krila koja su formirana u oblik slova E, djelomično zatvarajući s triju strana dva uska dvorišta. Ta su se dvorišta nalazila na platou koji je bio tlocrtno istaknut s južne

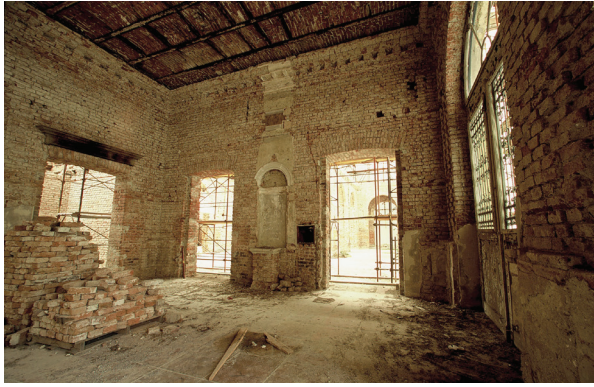
3. Predvorje, stanje 2009. g. (Fototeka HRZ-a, snimila N. Vasić)  
Entrance Hall in 2009 (HRZ photographic archives, photo by N. Vasić)

Predvorje (*Vestibül*) je smješteno u središnjoj osi glavnoga krila, u rizalitu. (sl. 3) Prostrano je, „obloženo štukaturama“,<sup>20</sup> te se vidi na fotografiji prije 1908. godine. (sl. 4) Pravokutna je prostorija bila raščlanjena otvorima na sva četiri zida. Sjeverni zid ima troja vanjska vrata, koja su u gornjem dijelu bila ostakljena te zaštićena rešetkama, kao i njihova polukružna nadsvjetla. Istočna i zapadna strana prostorije imale su po dvojna vrata prema susjednim prostorijama, dok se na južnoj nalazio središnji prolaz te vrata samo s desne strane. S lijeve strane nisu postojala vrata nego samo slijepa niša sa stolarijom koja je oblikovanjem ponavljala izgled okvira drugih vrata.<sup>21</sup>

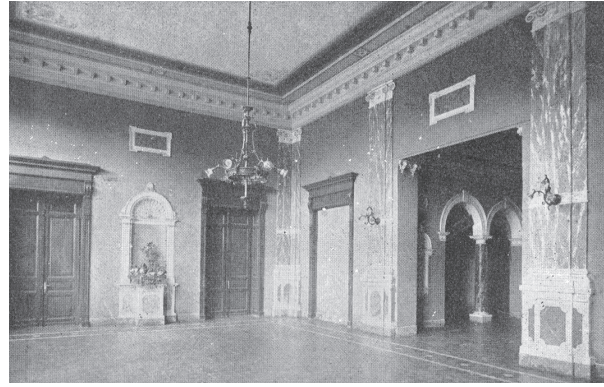
4. Predvorje prije 1908. g. (iz knjižice: Kupalište Lipik, Novi Sad, 1914.)  
Entrance Hall before 1908 (from the booklet Kupalište Lipik, Novi Sad, 1914)

I dok je današnji pod recentan, na staroj je fotografiji vidljiv pod od keramičnih pločica slaganih u pravilan kvadratni raster. Uz rubove prostorije vidi se „muštra“ u vidu dvostruke bijele linije unutar kojih su u pravilnom nizu raspoređeni manji elementi, vjerojatno pločice u obliku romba ili koso položenog kvadrata. Sa stropa je visio metalni luster kružne osnove sa šest staklenih sjenila. Dvije konzolne svjetiljke bile su i na dvama srednjim pilastrima južnog zida.

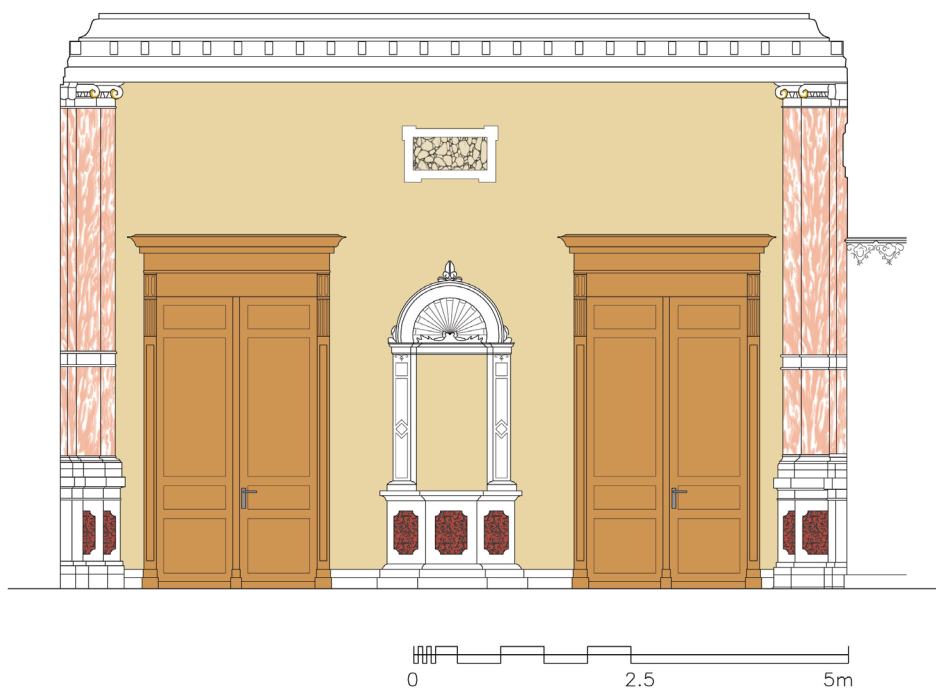
5. Predvorje. Prijedlog rekonstrukcije istočnog zida. (Nijanse boja u naravi drukčije su od prikaza na nacrtu; dokumentacija HRZ-a)  
Entrance Hall. East wall. Reconstruction proposal. (The tones of colours in reality differ from those printed on the plan, HRZ documentation)

U elaboratu je predložena faksimilna rekonstrukcija zidne površine s uspostavom izvorne polikromije. (sl. 5)

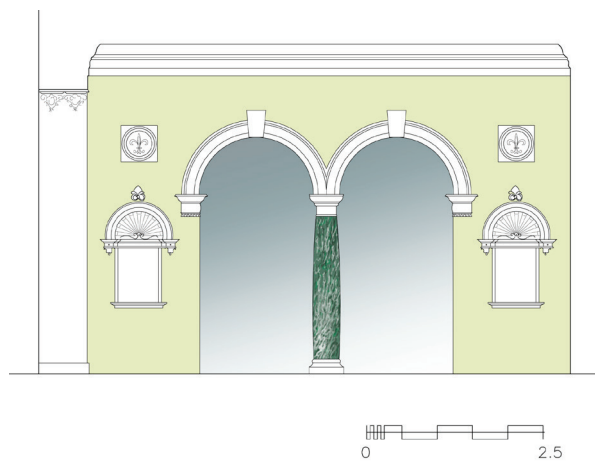
6. Hodnik. Prijedlog rekonstrukcije istočnog zida (Nijanse boja u naravi drukčije su od prikaza na nacrtu; dokumentacija HRZ-a) Corridor. East wall. Reconstruction proposal. (The tones of colours in reality differ from those printed on the plan, HRZ documentation)

Predložena je faksimilna rekonstrukcija zidne obrade hodnika sa zelenim obojenjem zidova i tamnozelenom marmorizacijom stupova. (sl. 6)

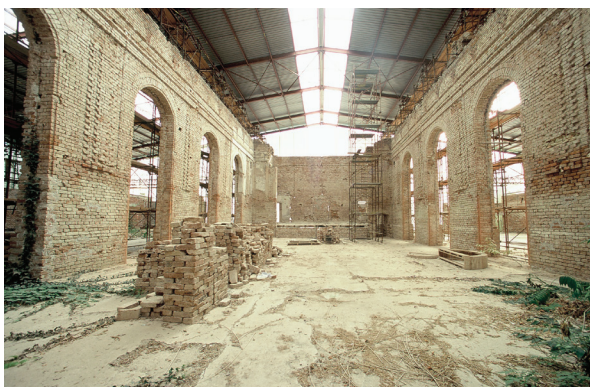
7. Svečana dvorana, stanje 2009. g. (Fototeka HRZ-a, snimila N. Vasić)

*Grand Hall in 2009 (HRZ photographic archives, photo by N. Vasić)*

Najveća prostorija u zgradi služila je kao svečana dvorana. (sl. 7) Ona se 1908. naziva kupališnom dvoranom,<sup>25</sup> a 1913. godine navodi se da služi za kazalište i svečanosti.<sup>26</sup> Marschalko dvoranu naziva kao i zgradu – Kursalon. Navodi da je veća i od dvorane za svečanosti (*Redoutensaal*, op.p) u Budimpešti, da ima pozornicu, te da su joj zidovi „presvučeni umjetnim mramorom (štukaturom), a strop je urešen divnim freskama.”<sup>27</sup>

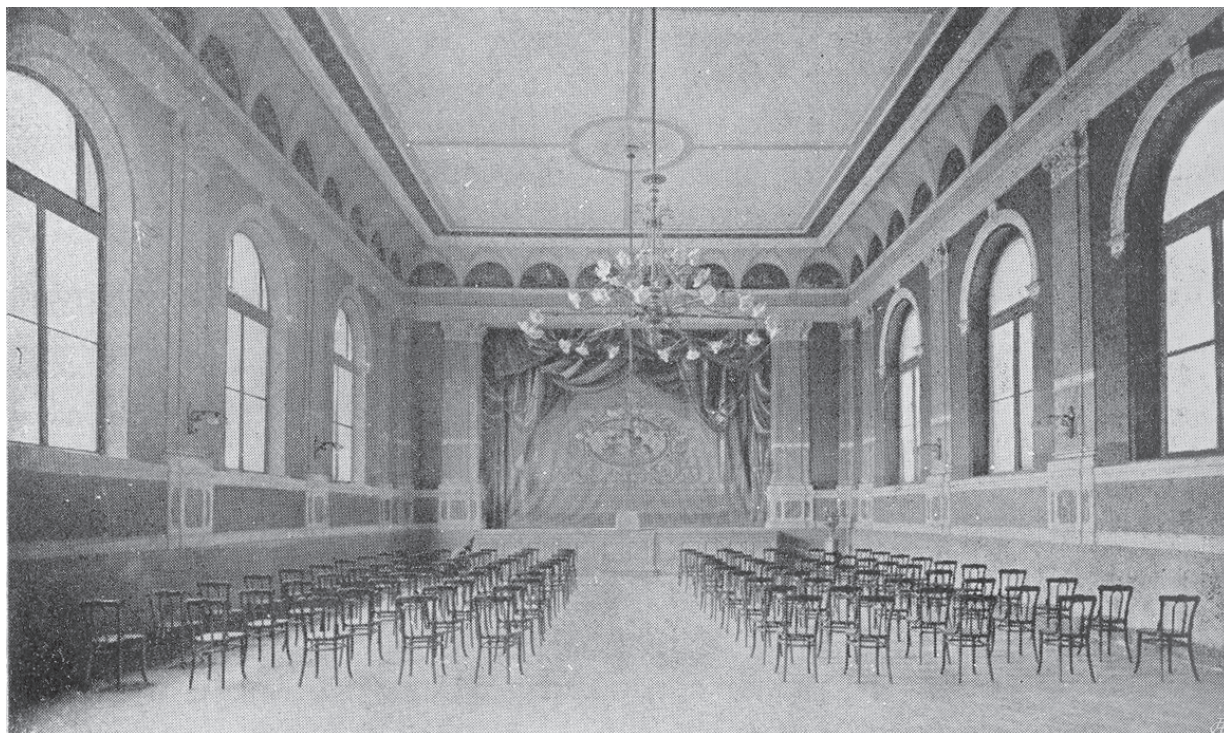
8. Svečana dvorana. Pogled prema jugu prije 1908. g. (iz knjižice: Kupalište Lipik, Novi Sad, 1914.)

*Grand Hall before 1908. South view (from the booklet Kupalište Lipik, Novi Sad, 1914)*

Osnovna boja zidova prostorije bila je ciglastocrvena. U bijeloj su boji bile profilacije lukova, zaključni vijenac, te štuko elementi poput konzola susvodnica, zaglavni kamenova i trake na sredini pilastara.<sup>28</sup>

Neobično oblikovan strop dvorane imao je bogatu stropnu plastiku. Nad gređem pilastara uzdizao se friz, iznad kojega je kontinuirajući niz susvodnica. Čini se da te susvodnice nisu imale konstruktivnu ulogu, nego su samo vizualno „pridržavale“ ravan strop. Vjerojatno su bile načinjene od drvenih letvica vezanih žicom u trakaste lamele, koje su potom bile učvršćene tako da formiraju zaobljeni oblik te ožbukane. Konzole susvodnica izvedene su kao bogati lisnati štuko ornamenti. Stropna je ploha bila pravokutna, podijeljena žbukanim trakama na četiri polja te s dva kruga u sredini. Iako se na stropu spominju freske,<sup>29</sup> one se ne vide na fotografiji iz 1890-ih (sl. 9),

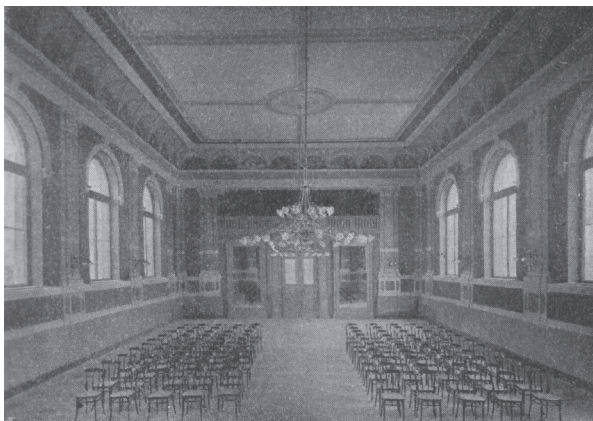
9. Svečana dvorana. Pogled prema sjeveru krajem 19. st. (iz: Thomas von Marschalko, Bad Lipik in Slavonien, s.a.)  
*Grand Hall at the end of the 19th cent. North view (from: Thomas von Marschalko, Bad Lipik in Slavonien, s.a.)*

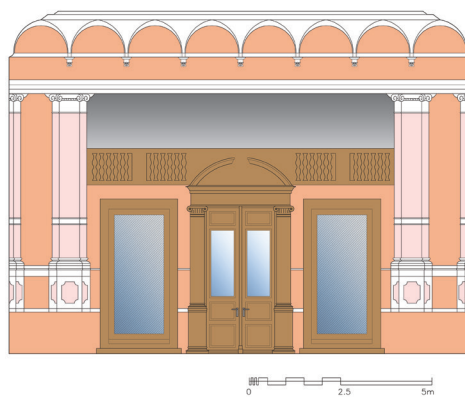
10. Svečana dvorana. Prijedlog rekonstrukcije istočnog zida (Nijanse boja u naravi drukčije su od prikaza na nacrtu; dokumentacija HRZ-a)  
*Grand Hall. East wall. Reconstruction proposal (The tones of colours in reality differ from those printed on the plan, HRZ documentation)*

U elaboratu je predložena faksimilna rekonstrukcija interijera dvorane te maksimalno moguća rekonstrukcija izvorne polikromije. (sl. 10 i 11) Primjerice, nije moguće rekonstruirati oslik u lunetama susvodnica pa je predloženo njihovo bojenje u tamnocrvenu boju kao ostatak zida.<sup>31</sup> Također, nije bilo moguće znati izvorno obojenje

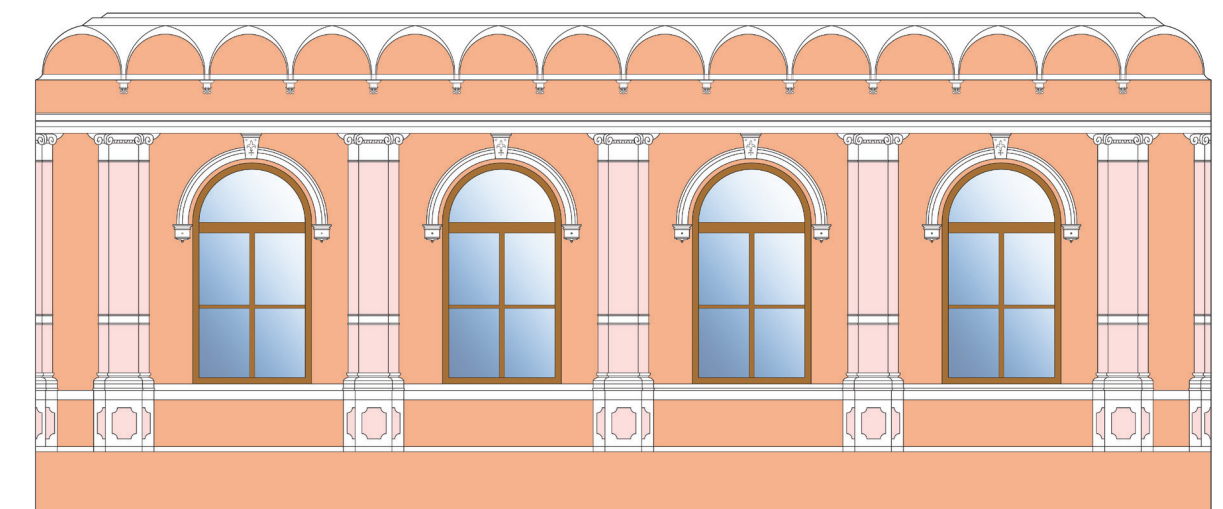
11. Svečana dvorana. Prijedlog rekonstrukcije sjevernog zida (Nijanse boja u naravi drukčije su od prikaza na nacrtu; dokumentacija HRZ-a)  
*Grand Hall. North wall. Reconstruction proposal (The tones of colours in reality differ from those printed on the plan, HRZ documentation)*

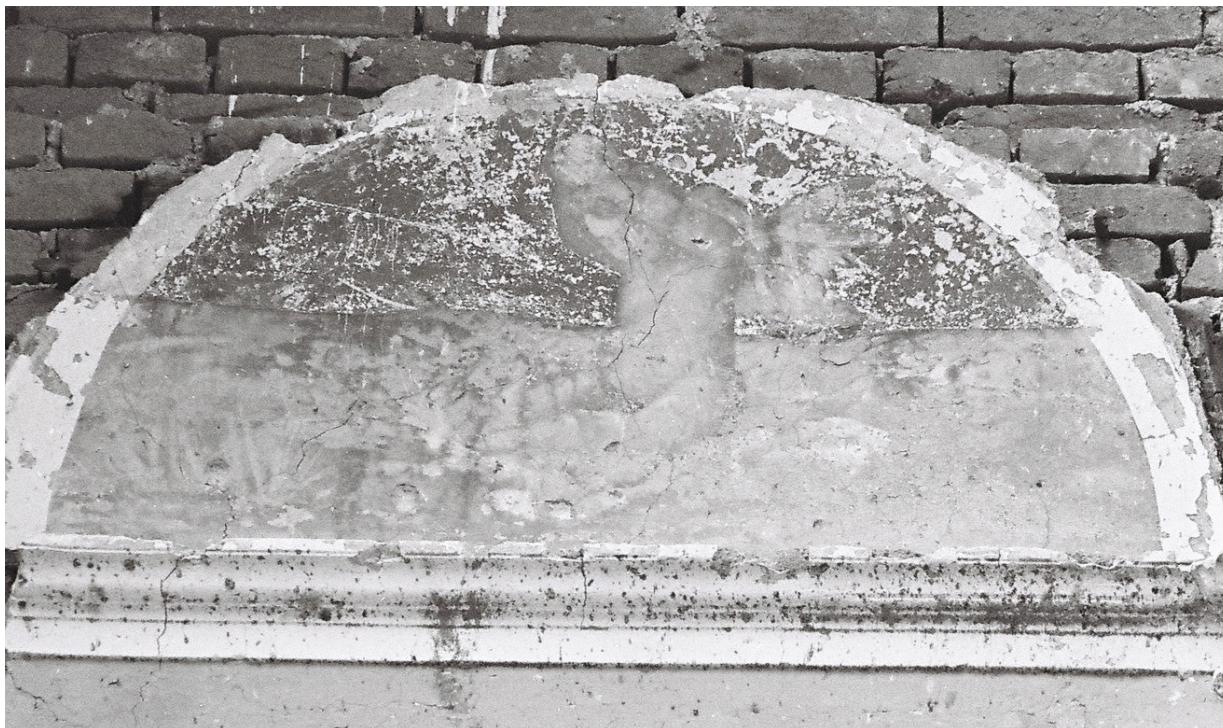
12. Svečana dvorana. Oslík u luneti (Ministarstvo kulture RH, snimio Vid Barac)  
Grand Hall. Wall painting (Ministry of Culture of the Republic of Croatia, photo by Vid Barac)

pa se može zaključiti da se to odnosi na zidne slike u lunetama susvodnica. Naime, još do sredine devedesetih godina 20. st. preživio je jedan naslikani anđeo.<sup>30</sup> (sl. 12)

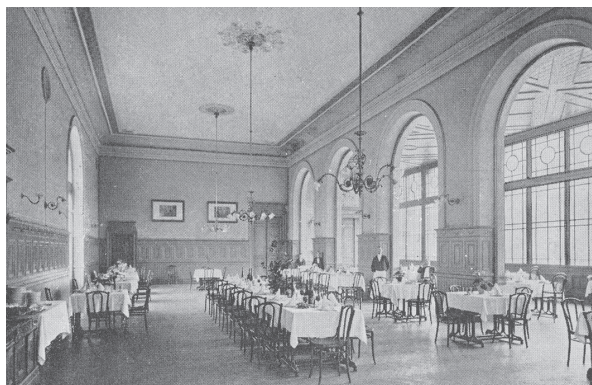
13. Blagovaonica prije 1908. g. (iz knjižice: Kupalište Lipik, Novi Sad, 1914.)  
Dining Hall before 1908 (from the booklet *Kupalište Lipik, Novi Sad, 1914*)

Veliki restoran (*Restaurationsaal*), odnosno blagovaonica (sl. 13), kao i kuhinja (*Küche*) te servisne prostorije (*Nebenlocalitäten der Restauration*) spominju se u lijevom, pri ulasku dakle, istočnom krilu.<sup>32</sup> Tako se može zaključiti da se kuhinja nalazila u današnjoj prostoriji koja se na restoran nadovezivala s južne strane, a da su se uz nju nalazile servisne prostorije. Blagovaonica je bila podijeljena na dva dijela četirima velikim arkadama, pri čemu je sjeverni dio zapravo bio ostakljeni trijem. Zidovi su u donjoj zoni bili obloženi drvenom oplatom s ukladama u dva niza, a one su prekinute na zapadnom zidu radi smještaja dvojih vrata, lijevo manjih prema stubištu, a desno većih prema predvorju. Oboja vrata imaju dekorativnu

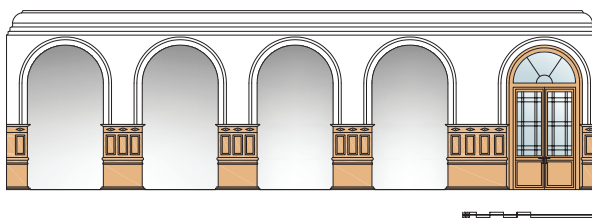
14. Blagovaonica. Prijedlog rekonstrukcije sjevernog zida (Nijanse boja u naravi drukčije su od prikaza na nacrtu; dokumentacija HRZ-a)  
Dining Hall. Reconstruction proposal (The tones of colours in reality differ from those printed on the plan, HRZ documentation)

U elaboratu je predložena maksimalno moguća faksimilna rekonstrukcija kavane, kao i slično oblikovane blagovaonice (sl. 14), ali je za obje prostorije nužno detaljno projektirati drvenu oplatu zidova.

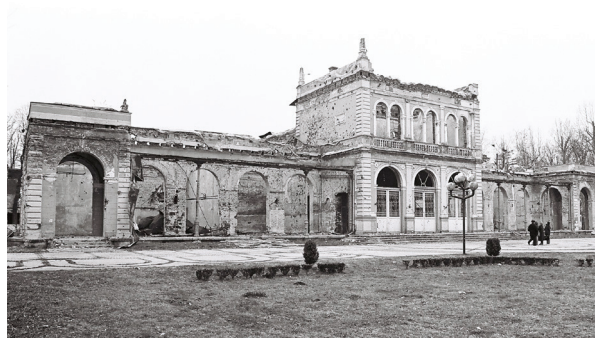
15. Glavno pročelje sredinom 1990-ih godina, nakon ratnih razaranja (Ministarstvo kulture RH, snimio Vid Barac)  
*Main façade in the mid-1990s after destruction by war (Ministry of Culture of the Republic of Croatia, photo by Vid Barac)*

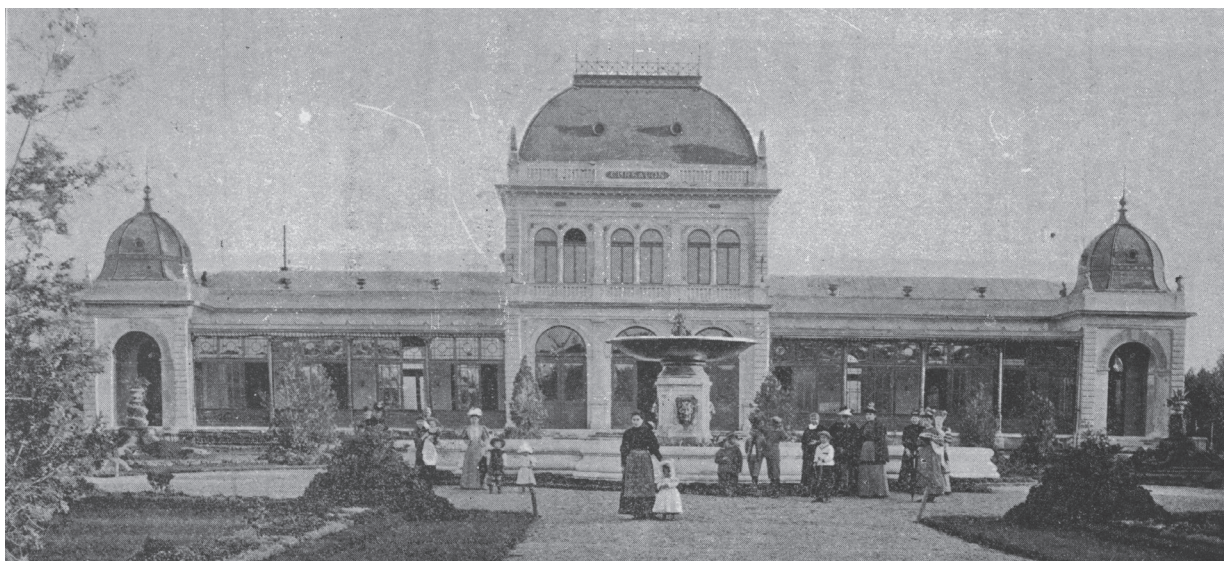
16. Glavno pročelje na razglednici s kraja 19. st. (iz: Thomas von Marschalko, Bad Lipik in Slavonien, s.a.)  
*Main façade on a picture-postcard from the late 19th c. (from: Thomas von Marschalko, Bad Lipik in Slavonien, s.a.)*

Na najranijim povijesnim fotografijama vidljivo je tamno obojenje stolarije u odnosu na pročelje (sl. 16), što ukazuje na odnose boja u prvotnoj kolorističkoj obradi. Već prije 1910. došlo je do ponovnog bojenja stolarije, pa se uklađeni parapeti ostakljenih trijemova vide u svjetlijem tonu.<sup>51</sup> Na koloriranim se pak razglednicama iz tog vremena stvorio lažni dojam obojenja pročelja.<sup>52</sup> Iako one ne nude pouzdan uvid u izvorna obojenja, te u tom smislu nemaju dokumentarnu vrijednost, povijesni slikovni prikazi su osobito važni za rekonstrukciju oblika izgubljenih arhitektonskih detalja te će biti nužno detaljno ih iscrutati u postupku faksimilne rekonstrukcije.<sup>53</sup> (sl. 17)

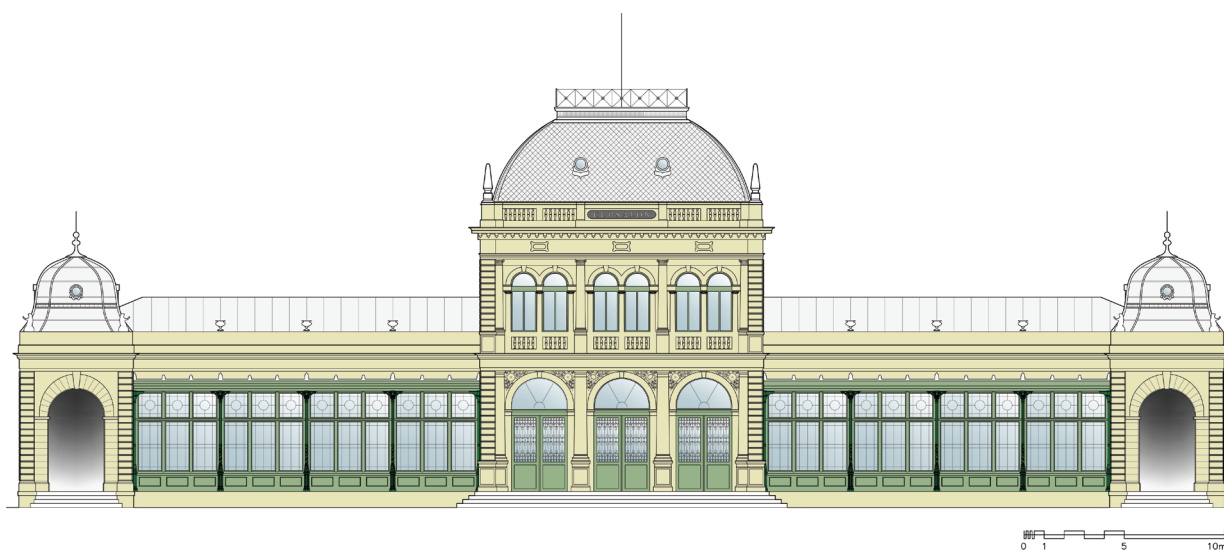
17. Prijedlog rekonstrukcije pročelja (Nijanse boja u naravi drukčije su od prikaza na nacrtu; dokumentacija HRZ-a)  
Main façade. Reconstruction proposal (The tones of colours in reality differ from those printed on the plan, HRZ documentation)
