# Stari grad u Hrvatskoj Kostajnici

## Konzervatorsko-restauratorski radovi do završne prezentacije

Hrvatski restauratorski zavod  
Služba za nepokretnu baštinu  
Zagreb, Ilica 44  
dmiletic@h-r-z.hr  
mfabris@h-r-z.hr

Pregledni rad  
Predan 14. 12. 2011.  
UDK 72.033:7.025.3/4  
(497.5 Hrvatska Kostajnica)

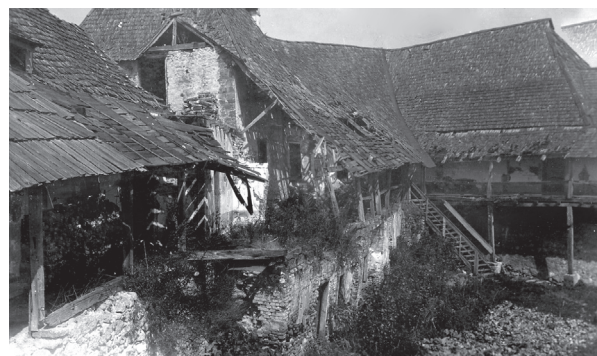
7. Unutrašnjost Starog grada, pogled sa zapada prema četverokutnoj kuli (Gjuro Szabo, 1916.)  
Inside the Old Town, the view from the west to the quadrangular tower (Gjuro Szabo, 1916)

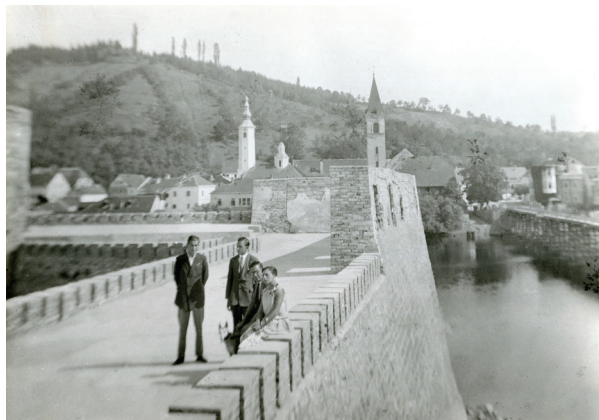
8. Stari grad, pogled s baterijske kule na šetnicu istočnog bedema (oko 1937.)  
*The Old Town, the view from the tower battery on the eastern rampart promenade (around 1937)*

Napokon se u drugoj polovici trećeg desetljeća prošlog stoljeća pristupilo radovima. Stari grad je 1933. godine obišao i o problemu njegova očuvanja doznao ban dr. Ivo Perović, nakon čega je obećao pomoć banske uprave. Potkraj listopada sljedeće godine Stari grad je pregledala komisija koja je podnijela izvještaj banskoj upravi, na temelju kojega su odobrena sredstva.<sup>10</sup> Za nekoliko godina uklonjene su s bedema sve preostale kanatne nadogradnje i dogradnje, vrlo nekvalitetno sanirane su sve kamene strukture, na kulama je postavljena nova krovna konstrukcija i šindreni pokrov, a na katu četverokutne kule uređena je gostionica s terasom i šetnicom na sjeveroistočnom uglu bedema, dok je podno grada uređeno gradsko kupalište. Na bedemu je uređena šetnica, a s njezine unutarnje strane opekama je sazidano krunište (sl. 8).

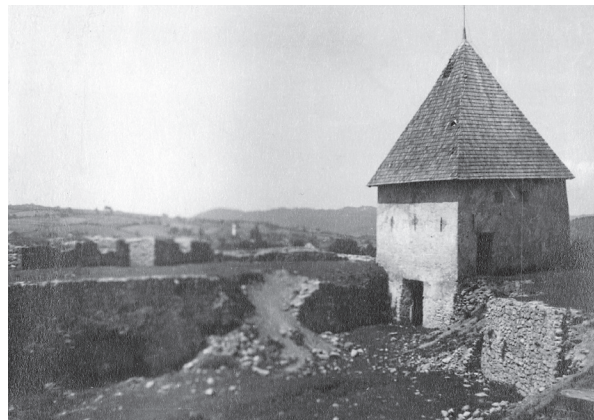
9. Stari grad, unutrašnjost, pogled prema peterokutnoj kuli (Greta Jurišić, 1949.)  
*Inside the Old Town, view of the pentagonal tower (Greta Jurišić, 1949)*

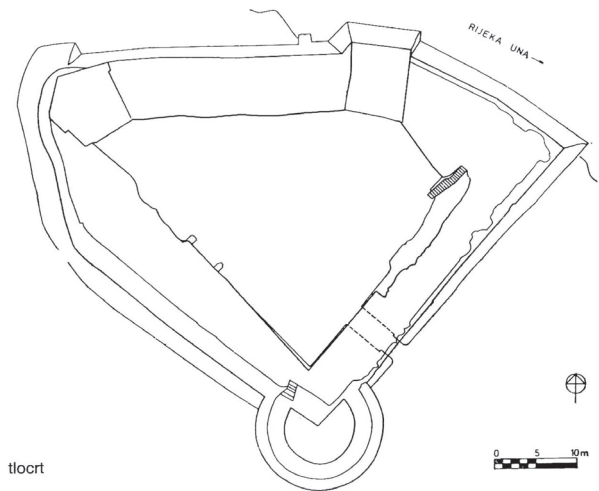
11. Kostajnica, Stari grad, tlocrt (1974.)  
*Kostajnica, Old Town, floor plan (1974)*

Tada su sve strukture grada zatečene u izrazito lošem građevinskom stanju. Nepravilan trostrani tlocrt Staroga grada zatvara široki bedem. Iznad rijeke Une po sredini sjevernog bedema izdiže se četverokutna dvokatna kula u visini prizemlja, posve utopljena u bedem, čime je stvoren pogrešan dojam da je nadograđena na bedem. Na zapadnom šilju uzdiže se peterokutna dvokatna kula, a na spoju istočnog i južnog bedema s vanjske je strane prigradnja baterijska okrugla kula. Ulaz u grad je unutar istočnog bedema. Vanjska su pročelja tada bila prekrivena svakojakim grmolikim raslinjem, unutarnja zidana lica bedema znatnim dijelom urušena, zemljana ispuna rasuta, čime su hodne plohe na bedemima bile opasne za kretanje posjetitelja. Oba krovšta i šindreni pokrovi kula zatečeni su dotrajali, zidovi i bačvasti svod peterokutne kule posve raspucani, zidovi četverokutne kule raspucani, a njezini recentni otvori neprimjereno preoblikovani. Zidovi i krunište baterijske kule bili su razrahljeni, najniža razina njezinih otvora zatečena je ispod razine tla, a i razina dvorišta bila je znatno povišena.

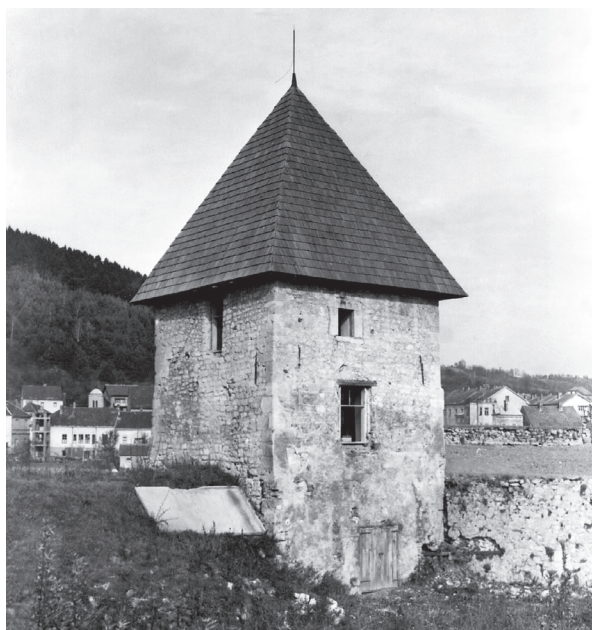
12. Kostajnica, Stari grad, pogled na četverokutnu kulu prije početka radova (1972.)

Kostajnica, Old Town, square tower view before restoration (1972).

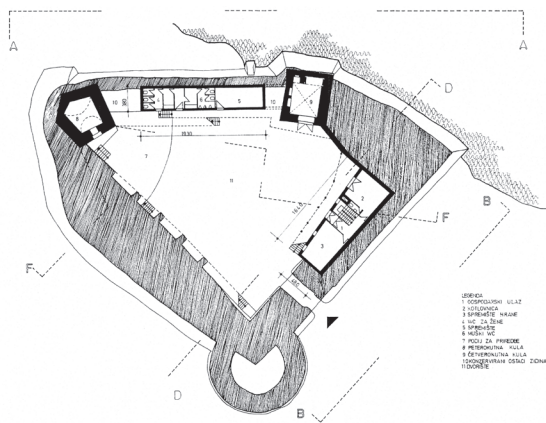
13. Kostajnica, idejni projekt rekonstrukcije, tlocrt prizemlja (Z. Jeras Pohl – J. Bartoniček)  
*Kostajnica, preliminary design for the reconstruction, floor plan (Z. Jeras Pohl–J. Bartoniček)*

izvana dopadljivu sliku, a na kojem su se trebali temeljiti novi sadržaji—ništa više nije bilo očuvano. Njih je trebalo u cijelosti rekonstruirati prema šezdesetak godina starim fotografijama, koje su gotovo isključivo pružale podatke o vanjskim pročeljima, a malo ili pak nimalo podataka o izgledu njihovih unutarnjih pročelja. Te recentne drvene i kanatne nadogradnje bile su uglavnom vrlo nekvalitetne improvizacije, koje su posve negirale temeljne vrijednosti arhitektonskog sklopa Staroga grada, pa ničim nije opravdano nastojanje prezentacije tog sloja (sl. 13–14).

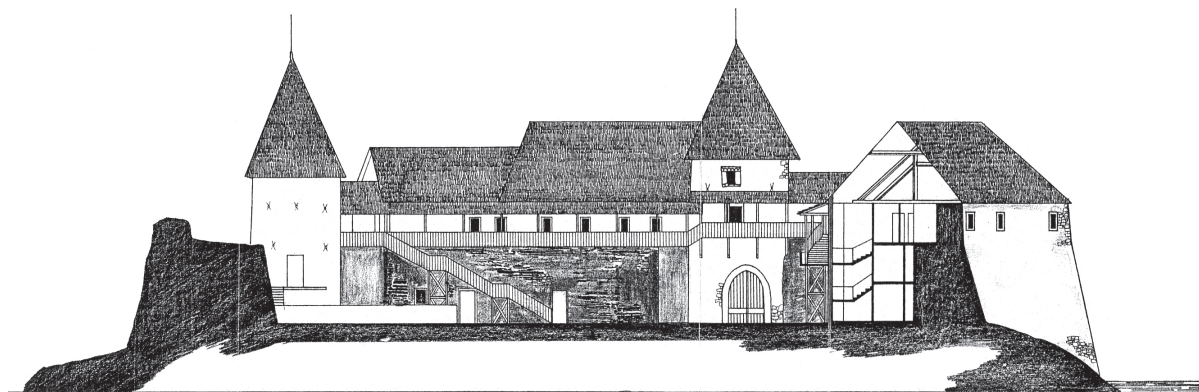
14. Kostajnica, idejni projekt rekonstrukcije, presjek istok-zapad (Z. Jeras Pohl – J. Bartoniček)  
*Kostajnica, preliminary design for the reconstruction, the east-west intersection (Z. Jeras Pohl–J. Bartoniček)*

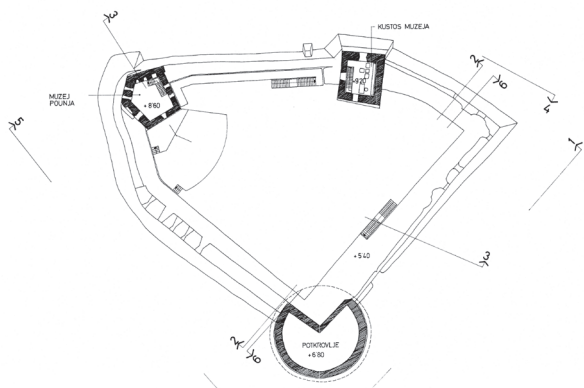
15. Kostajnica, idejni projekt rekonstrukcije, tlocrt (M. Valjato Fabris – D. Miletić)  
*Kostajnica, preliminary design for the reconstruction (M. Valjato Fabris–D. Miletić)*

na realno raspoložive mogućnosti zatvorenih prostora kula predvidjeli samo manji muzejsko-izložbeni sadržaj, a u dvorištu ljetnu pozornicu s gledalištem. U to doba postojala je stvarna potreba za ljetnom pozornicom, prije svega za kinopredstave, ali i za druga moguća ljetna scenska događanja (sl. 15–16).<sup>30</sup>

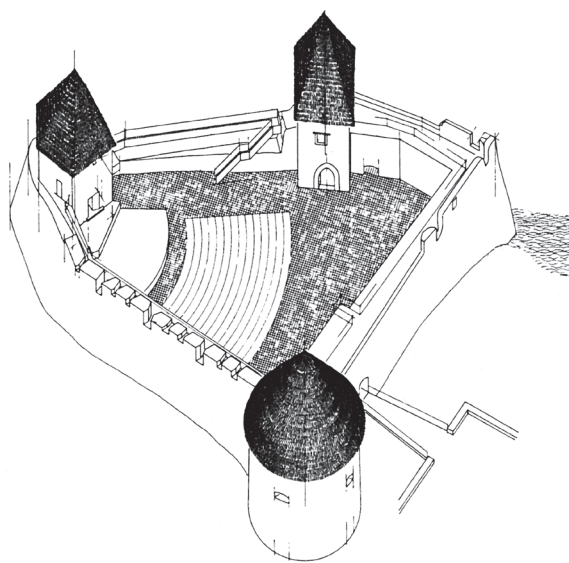
16. Kostajnica, idejni projekt rekonstrukcije, aksonometrija (M. Valjato Fabris – D. Miletić)  
*Kostajnica, preliminary design for the reconstruction, axonometric projection (M. Valjato Fabris–D. Miletić)*

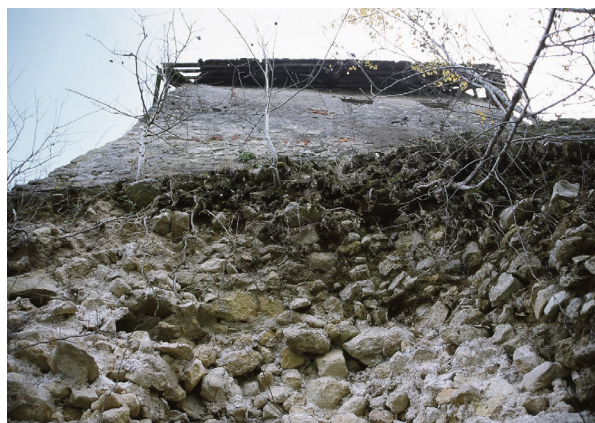
**18.** Kostajnica, Stari grad, urušenje obrambenog zida ispod peterokutne kule  
*Kostajnica, Old Town, the collapse of the defensive wall below the pentagonal tower*

Radovi na sanaciji i prezentaciji Staroga grada nastavljani su 2003., odmah nakon što je unska ada ponovno integrirana u Republiku Hrvatsku. Najprije se pristupilo preventivnom uklanjanju krovništa četverokutne kule, koje se opasno nagnulo i zaprijetilo urušavanjem, nakon čega je kula privremeno zaštićena jednostavnim jedno-strešnim krovom. Sustavni sanacijski građevinski radovi počeli su 2004. godine sanacijom urušavanja zida na spoju peterokutne kule i južnog obrambenog zida s dvorišne strane te sanacijom velikog urušavanja sjevernog bedema neposredno ispod peterokutne kule, što je bio posebno zahtjevan zadatak. Na tom se mjestu urušilo ne samo lice zida nego i jezgra zida do dubine od gotovo tri metra, pa je sjeverni zid kule pridržavala tek slaba samoformirana konzola unutar preostalog dijela ionako vrlo slaboga zida (sl. 18). Sanacijom jugoistočnog ugla kule i urušavanja

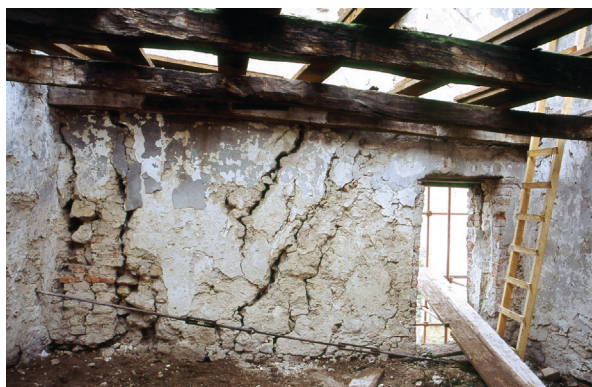
19. Kostajnica, Stari grad, sjeverni zid prvoga kata peterokutne kule prije sanacije 2005. godine

*Kostajnica, Old Town, the northern wall of the first floor of the pentagonal tower before restoration in 2005*

Zidovi peterokutne kule, posebno njezin sjeveroistočni zid, bili su teško oštećeni nizom dijagonalnih paralelnih pukotina (sl. 19) koje su bile rezultat prethodno opisanog nejednolikog temeljenja, a taj uzrok destabilizacije kule prethodno je uklonjen podzidavanjem izvedenim tijekom radova prije Domovinskog rata. Posve razrahljene dijelove zidova bilo je nužno dijelom prezidati, a ostalo ziđe injektirati. Zajedno sa sanacijom zidane konstrukcije kule zamijenjene su stare dotrajale grede stropnih konstrukcija novim tesanim hrastovim gredama, zatim su sanirani svi drveni nadvoji niša puškarnica i vrata, a kameni okviri puškarnica prema potrebi su djelomično rekonstruirani. Na kraju su pročelja kule ožbukana, pri čemu su s dvorišne strane zadržani svi dijelovi zatečene žbuke koja je još imala zadovoljavajuću čvrstoću.

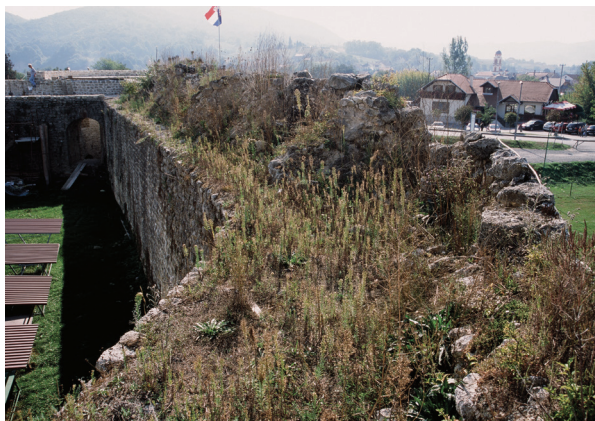
**20.** Kostajnica, Stari grad, krunište južnog obrambenog zida prije radova

*Kostajnica, Old Town, the southern defensive wall before works*

lice zida na ta dva dijela uopće nije bilo veznog materijala, jer je stoljetno korijenje pretvorilo vezni materijal u sipki humus. Sa sličnim problemima suočili smo se i tijekom radova na kružnome, vanjskom dijelu zida baterijske kule, koji je građen vrlo nekvalitetno. Ne samo da je u njezinoj gradnji korišten uglavnom sitniji kamen, nego je upotrijebljen vezni materijal vrlo male čvrstoće. Osim toga, možda je brzina gradnje nagnala graditelje da iznad opekama zidanih nadvoja niša otvora, između vanjskog i unutarnjeg lica zida, umetnu čistu zemljanu ispunu, koja je sada zamijenjena zidanom jezgrom. No možda je taj detalj ipak bio zamišljen tako da na tom osjetljivom mjestu zemlja bolje od punog kamenog zida amortizira udarac topovskih kugli. Radove na sanaciji vanjskih pročelja istodobno su pratili radovi na zapunjavanju sljubnica unutarnjeg lica obrambenog zida te izvedba hodnih ploha postavljanjem hidroizolacije, regulacijom oborinskih voda i u završnom sloju postavljanjem pločastog benkovačkog kamena (sl. 20–21).

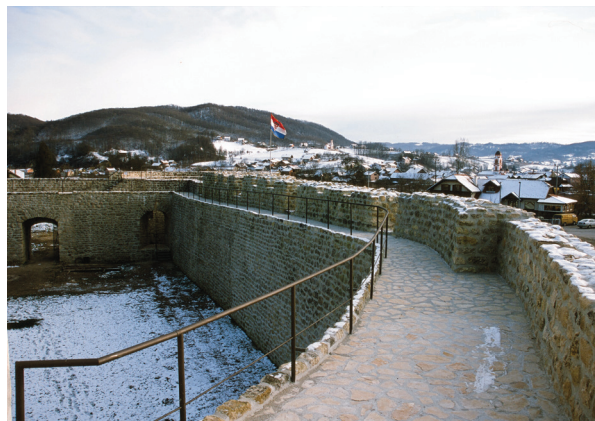
**21.** Krunište južnog obrambenog zida nakon radova  
*The parapet of the southern defense wall after restoration*

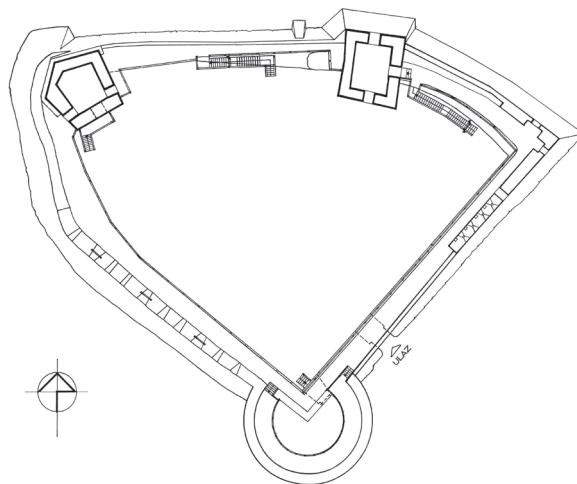
**22.** Kostajnica, Stari grad, prezentacija, tlocrt  
*Kostajnica, Old Town, presentation, layout*

Projektom je zamišljeno da u obje kule budu izložbeni prostori te da put turističkog razgledavanja počinje od prizemlja četverokutne kule, ide prema prizemlju peterokutne kule, zatim stubama na zapadni dio sjevernog obrambenog zida i dalje kroz peterokutnu kulu kružno po obrambenom zidu do prvoga i drugoga kata četverokutne

kule. Na povratku put vodi ponovno u dvorište, stubištem prislonjenim obrambenom zidu s istočne strane četverokutne kule (sl. 22). Stoga je bilo potrebno projektirati i izvesti sve okomite komunikacije, kao i zaštitne ograde na šetnici, na obrambenom zidu i baterijskoj kuli. Svjesni činjenica koje proizlaze iz dosadašnjeg iskustva, za materijale smo odabrali one koji osiguravaju funkcionalnost i sigurnost a ne zahtijevaju održavanje. Stoga su svi dijelovi nosive konstrukcije stubišta i ograda izrađeni od čelika, koji je nakon krojenja na licu mjesta vruće pocinčan te obojen bojom u tonu hrđe, koja nema zaštitnu zadaću, nego samo da ogradu vizualno prilagodi strogosti arhitekture kaštela. Sva gazišta stuba i podesta izvedena su od rešetkastog rebrastog inoksa (sl. 24, 25). Ulazna vrata imaju nova vratna rešetkasta krila izrađena od četvrtastog, također vruće cinčanog i obojenog željeza.

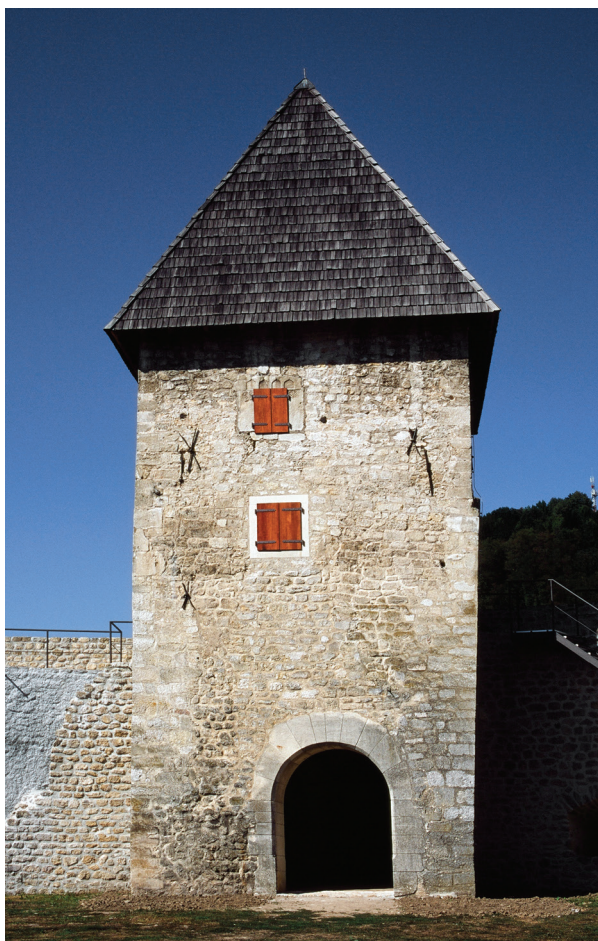
23. Pogled na četverokutnu kulu (2011.)  
View of the square tower (2011)

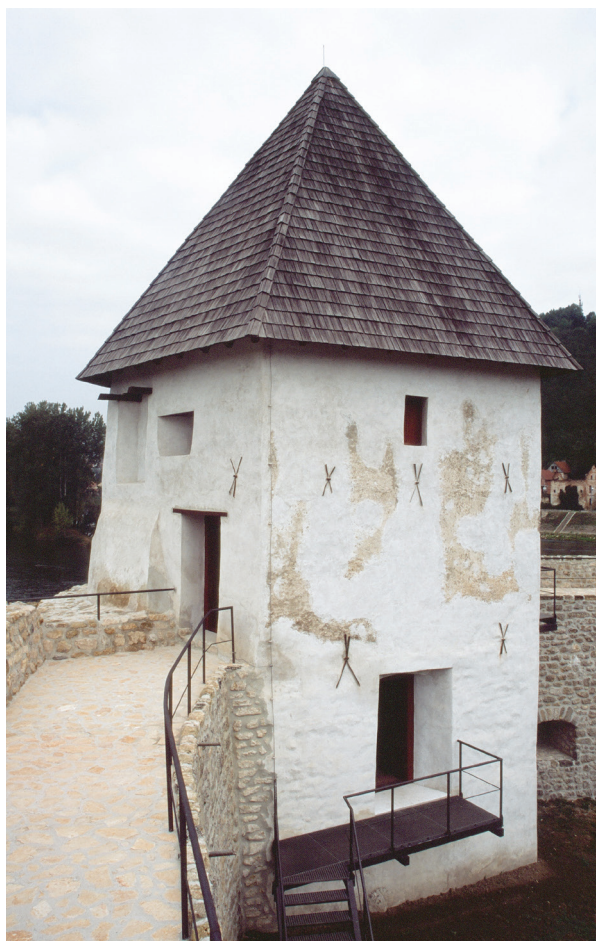
24. Pogled na peterokutnu kulu (2011.)  
View of the pentagonal tower (2011)

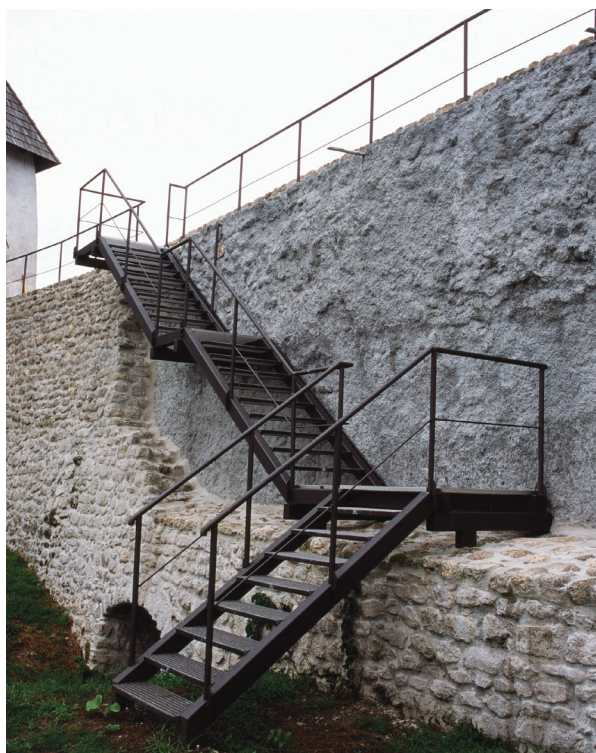
25. Istočni, silazni krak stubišta (2010.)  
East, a downward extension of the staircase (2010)

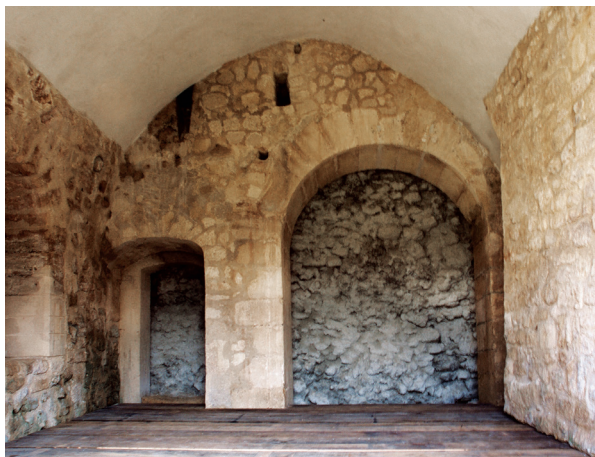
26. Prizemlje četverokutne kule, kolni i pješački ulaz (2011.)  
*Ground floor square tower, vehicular and pedestrian entrance (2011)*

četverokutne kule rekonstruirana je ferocementnom ljuškom geometrija bačvastog svoda, a na pod su položene hrastove grede (sl. 26, 27).<sup>36</sup> Time je s prethodnom prezentacijom okvira kolnih i pješačkih vrata, te stražarske sedilije, u najvećoj mogućoj mjeri vraćen izvorni izgled prizemlju četverokutne kule, tom najvrjednijem prostoru Staroga grada. Na katovima četverokutne kule na nove tesane hrastove grednike položeni su podovi i stropovi od dvostrukih hrastovih mosnica te je izvedeno novo hrastovo stubište (sl. 28).

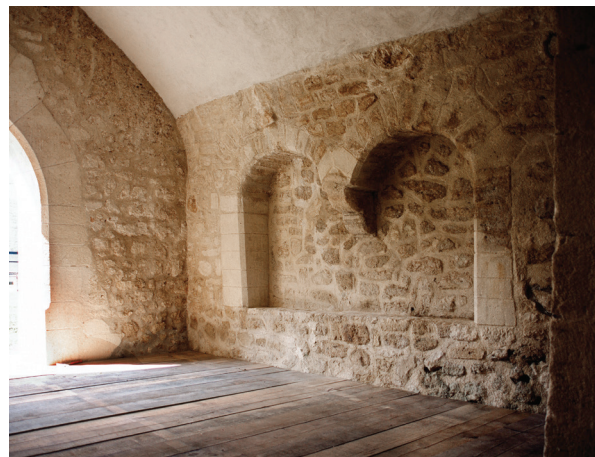
27. Prizemlje četverokutne kule, stražarska sedilija (2011.)  
*Ground floor square tower, sentry post (2011)*

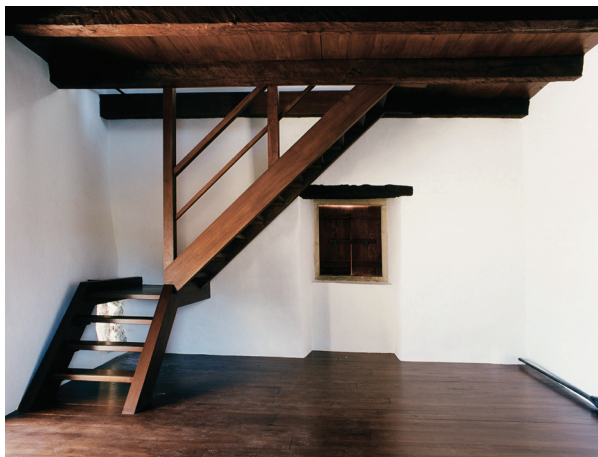
28. Četverokutna kula, nove stube na prvom katu (2011.)  
*Square tower, new staircase leading to the first floor (2011)*

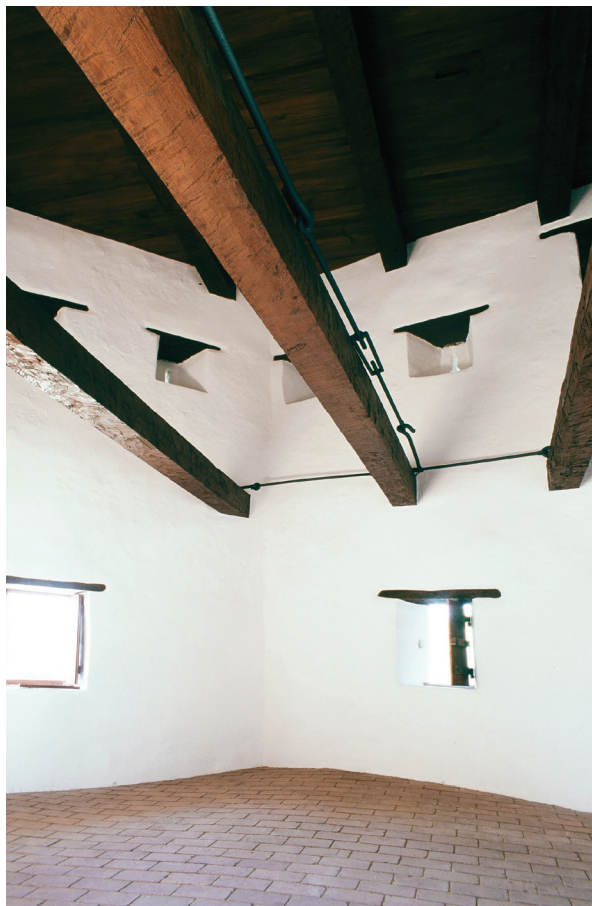
29. Unutrašnjost peterokutne kule, prvi i drugi kat (2011.)  
*Inside the pentagonal tower, first and second floor (2011)*

Nakon sanacije karbonskim vlaknima opečnog svoda prizemlja peterokutne kule, unutrašnjost je ožbukana i obijeljena, a u podu je prezentiran izvorni obrambeni zid, dok je preostali dio prizemlja izveden opekama, kao i pod prvoga kata. Zbog nedovoljne visine prostora drugoga kata, unutrašnjost prvoga i drugoga kata peterokutne kule prezentirana je kao jedinstven prostor (sl. 29).

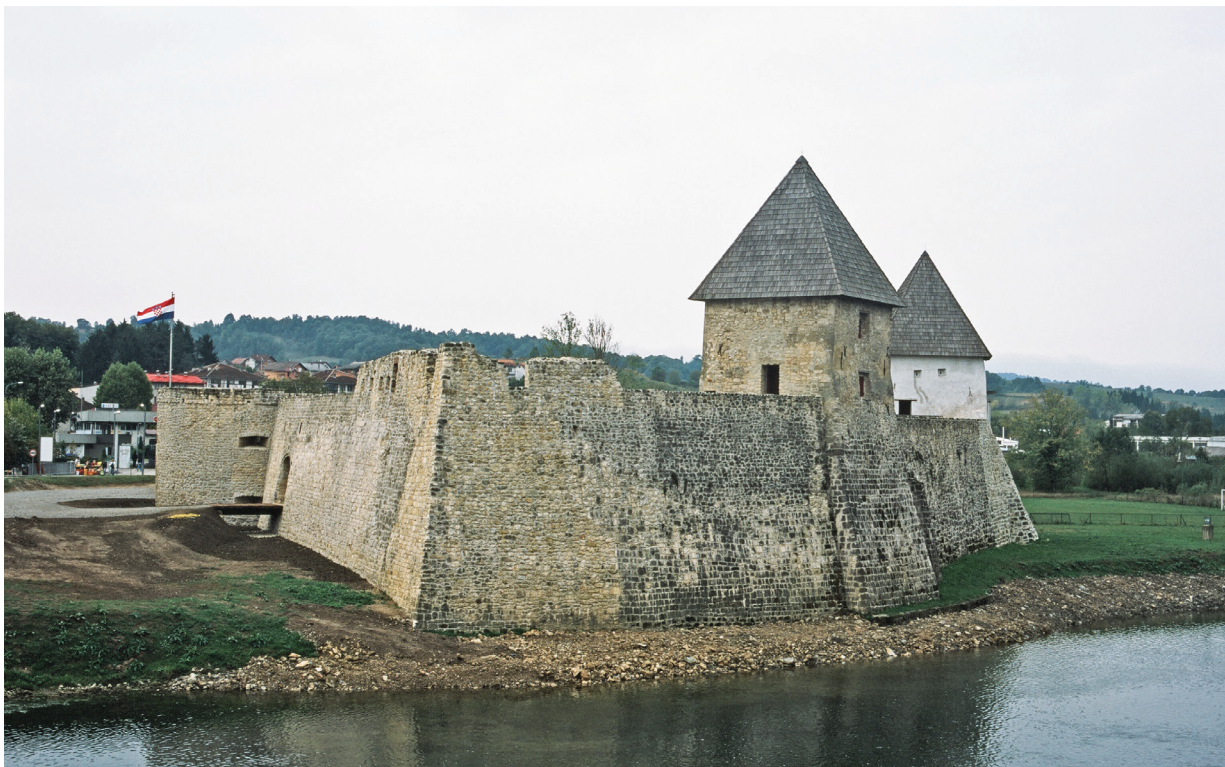
30. Kostajnica, pogled s mosta na Stari grad nakon dovršetka radova (2011.)  
*Kostajnica, the view from the bridge to the Old City after the completion of works (2011)*

Završni su radovi obuhvatili uređenje okoliša. Ispred istočnog pročelja produžen je iskop preko kojega je ispred ulaza položen drveni most, a uređen je i prostor između ceste, odnosno obližnjega graničnog prijelaza (sl. 30–31).<sup>37</sup>

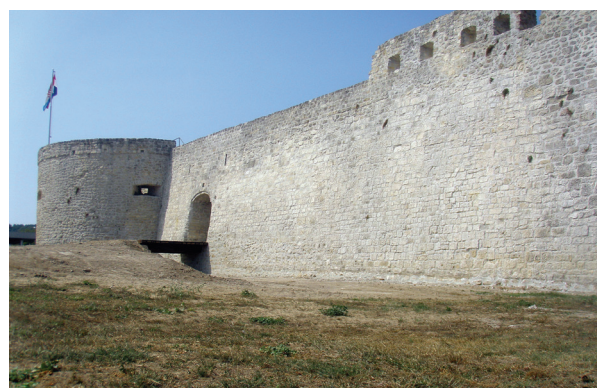
31. Kostajnica, pogled sa sjevera na ulaz u Stari grad nakon dovršetka radova (2011.)  
*Kostajnica, the view from the northern entrance to the Old City after the completion of works (2011)*
