# A da razmislimo o iskustvima starih majstora?

## O pristupu povijesnim obojenim i/ili oslikanim žbukama na pročeljima

Ivan Srša

Izvorni znanstveni rad  
Predan 6. 6. 2011.  
UDK 75.052:025(497.5)

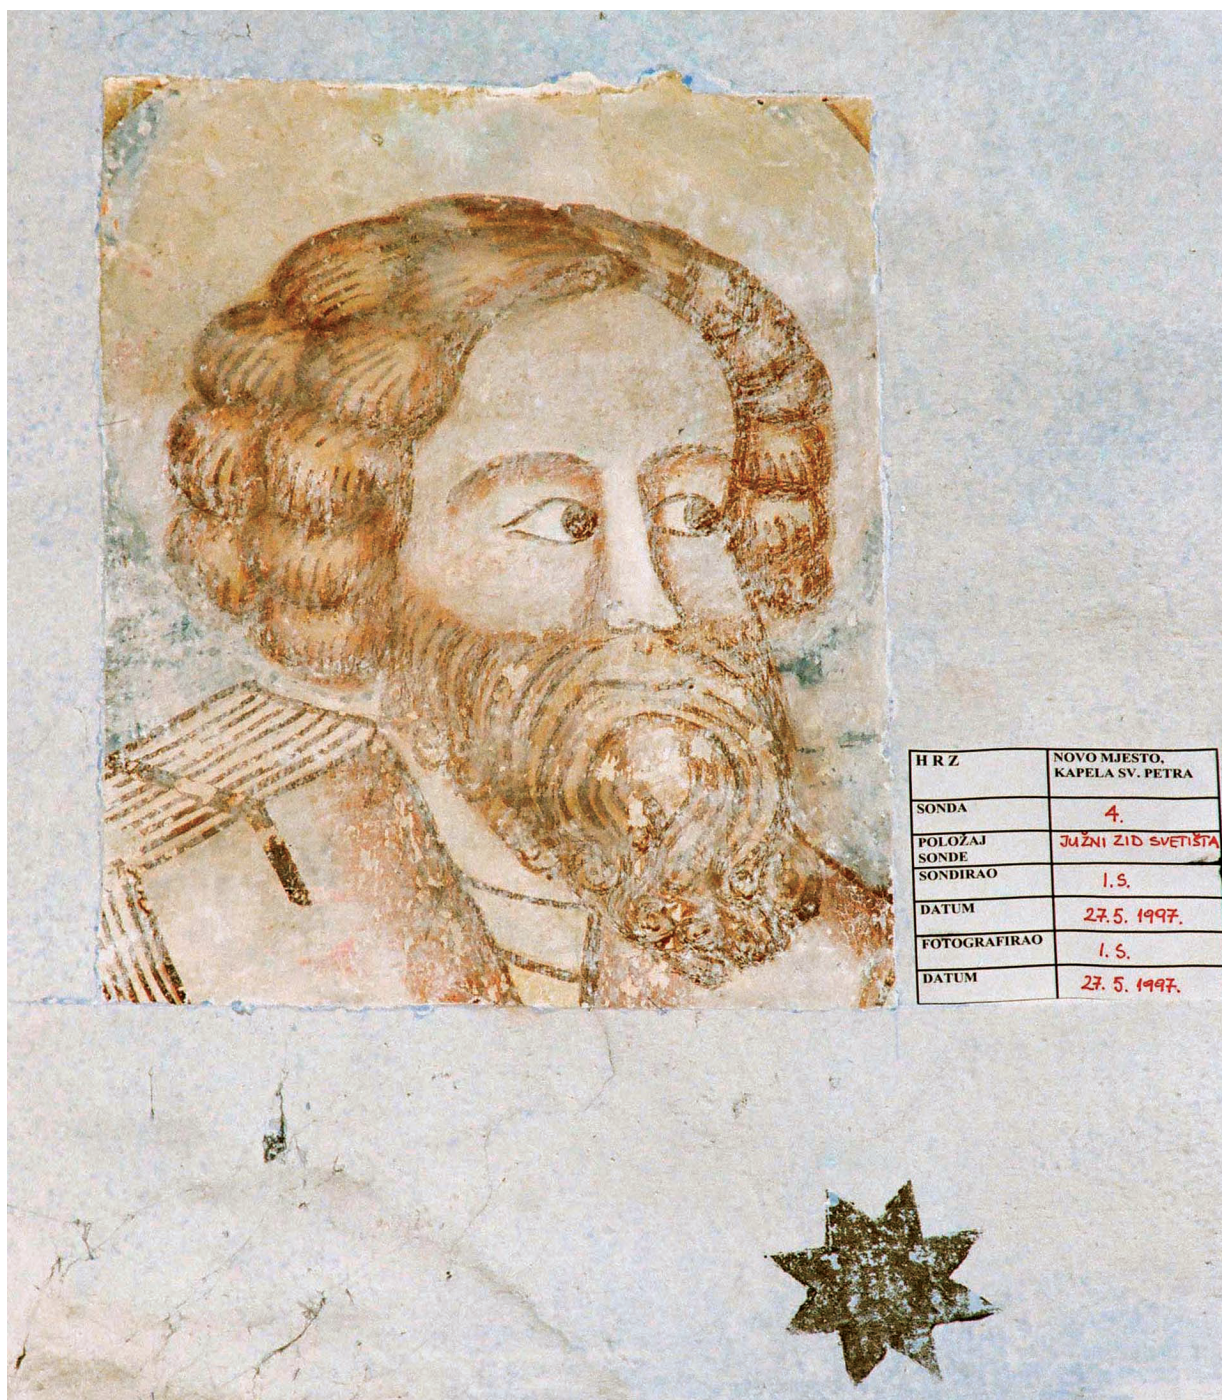
1. Sonda na južnom zidu svetišta u kapeli sv. Petra u Novom Mjestu (Sv. Ivan Zelina), stanje 1997 godine (fototeka HRZ-a, snimio Ivan Srša)

višestruko premazane vapnom i/ili ožbukane (**sl. 1**). Da toga nije bilo, ni freske ni oslikana pročelja, prema svemu sudeći, ne bi se očuvala čak ni fragmentarno.

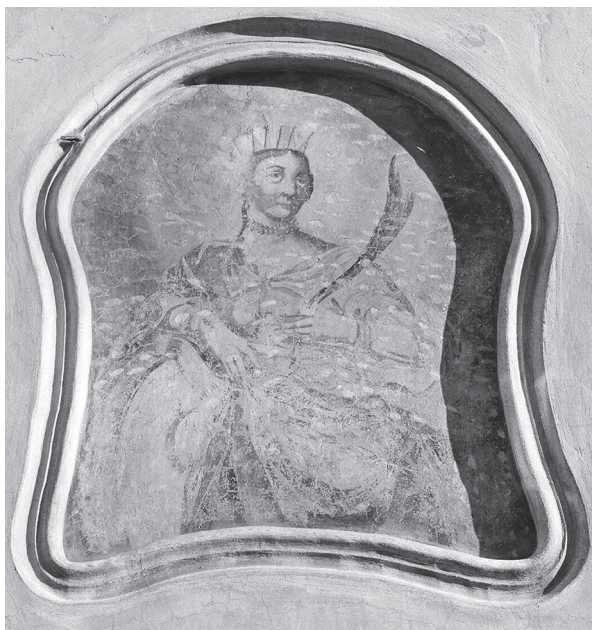
3. Nepoznati autor, Sveta Barbara, freska na pročelju kuće u Gajevoj ulici 16. u Varaždinu, stanje 1974. godine. (fototeka HRZ-a, snimio I. Maroević)

*Unknown author, Saint Barbara, the fresco on the facade of the house on 16 Gajeva Street in Varaždin, the 1974 state, (Croatian Conservation Institute Photo Archive, photo by I. Maroević)*

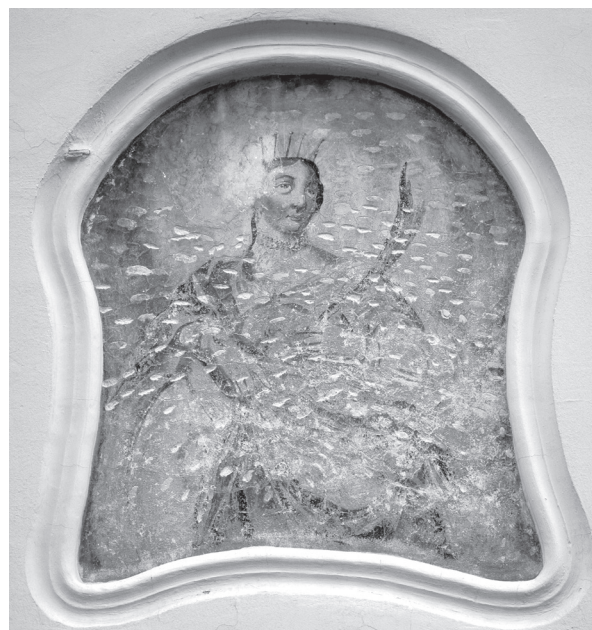
4. Nepoznati autor, Sveta Barbara, freska na pročelju kuće u Gajevoj ulici 16. u Varaždinu, stanje 2011. godine. (fototeka HRZ-a, snimio I. Srša)

*Unknown author, Saint Barbara, the fresco on the facade of the house on 16 Gajeva Street in Varaždin, the 2011 state (Croatian Conservation Institute Photo Archive, photo by I. Srša)*

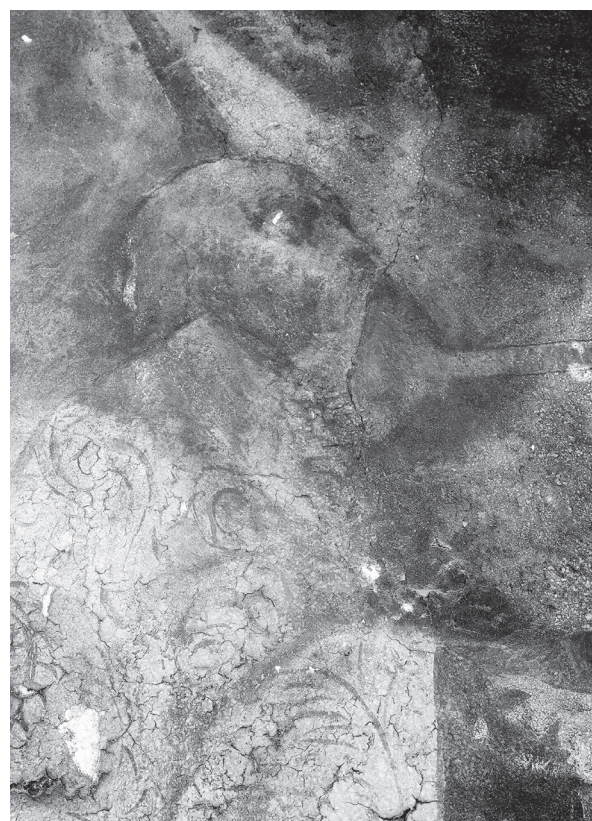
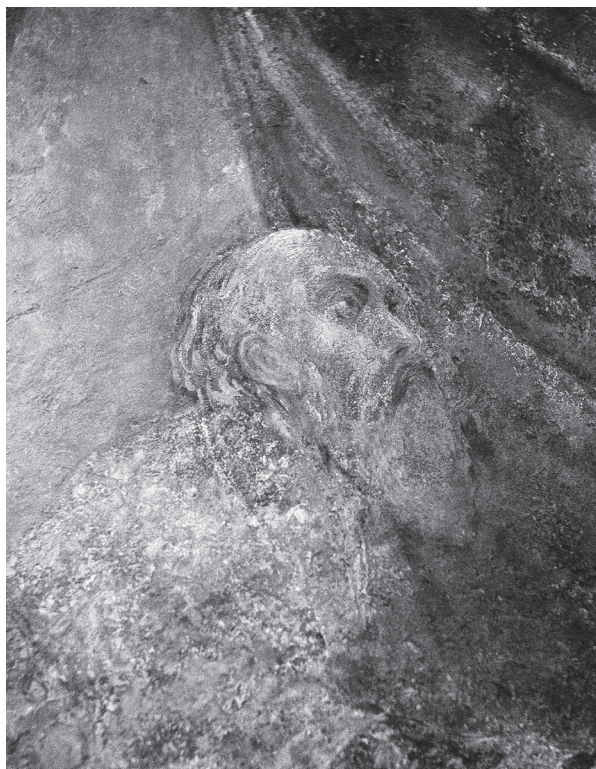
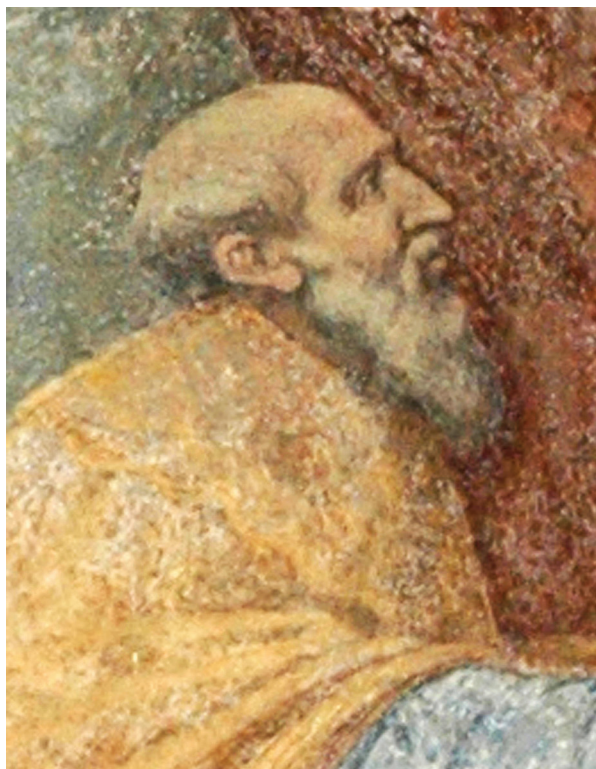
5. Detalj freske na istočnom pročelju crkve sv. Marije, Zagreb, stanje prije restauracije 1972. godine (fototeka HRZ-a, snimila N. Orel)  
*A detail of the fresco on the eastern facade of the church of St. Mary, Zagreb, state before the restoration in 1972 (Croatian Conservation Institute Photo Archive, photo by N. Orel)*

6. Detalj freske na istočnom pročelju crkve sv. Marije, Zagreb, stanje nakon restauracije 1973. godine. (fototeka HRZ-a, snimila N. Orel)

7. Detalj freske na istočnom pročelju crkve sv. Marije, Zagreb, stanje nakon restauracije 2005. godine. (fototeka HRZ-a, snimio I. Srša)

na freski Dragana Bedenka (?), *Poklonstvo kraljeva sv. Stjepana i Emerika Bogorodičinu kipu* (1908.), naslikanoj nad vratima na istočnome pročelju crkve Sv. Marije u Zagrebu (sl. 5–7),<sup>33</sup> a godine 1978. na pročelju crkve Sv. Marije Snježne u Kamenskom.<sup>34</sup> Primjenu Primala AC33 u restauraciji zidnih slika HRZ je počeo relativno kasno i spominje se ponajviše u posljednjem desetljeću na restauriranju fresaka u 3–5%-tnoj otopini.<sup>35</sup>

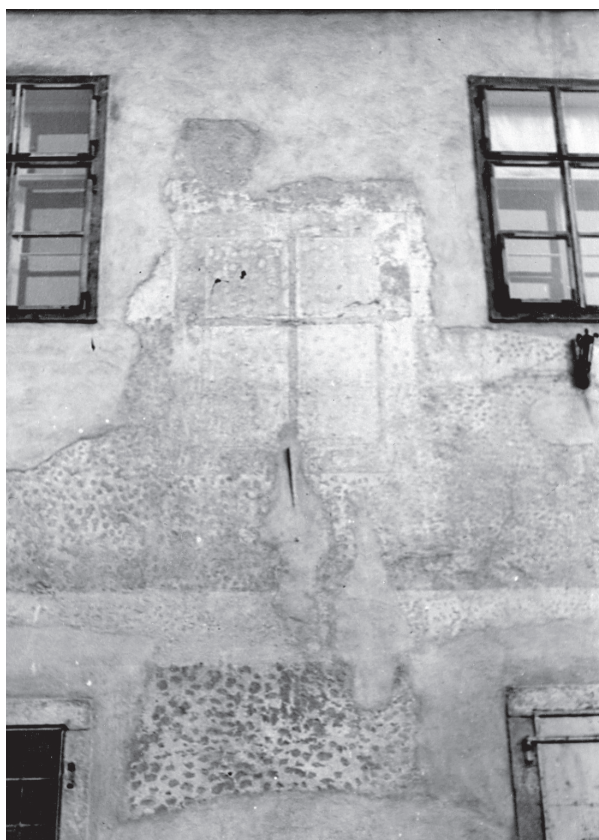
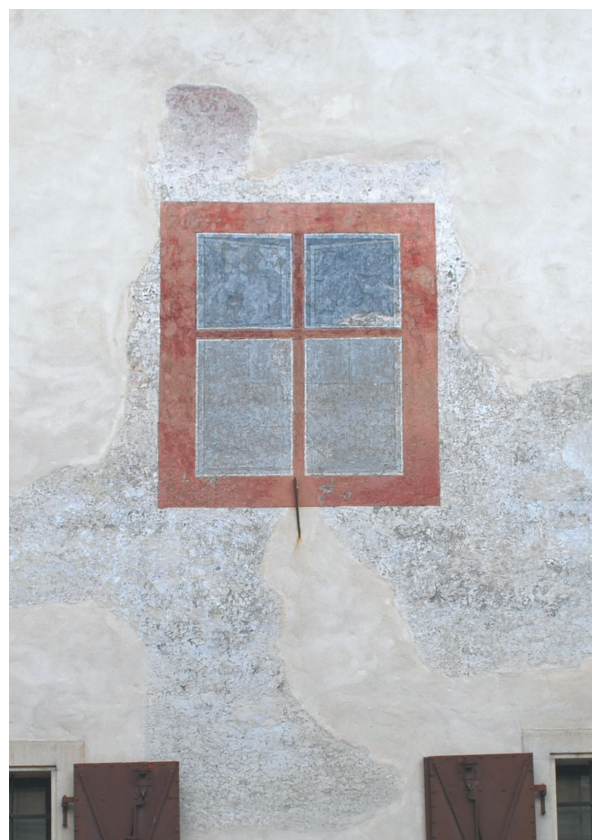
10. Detalj pročelja Muzeja Grada Zagreba, 1954. (fototeka Ministarstva kulture)  
A detail of the Zagreb City Museum facade, 1954 (Photo Archive of the Ministry of Culture)

11. Detalj pročelja Muzeja Grada Zagreba, 2012. (fototeka HRZ-a, snimio M. Jelenčić)  
A detail of the Zagreb City Museum facade, 2012 (Croatian Conservation Institute Photo Archive, photo by M. Jelenčić)

obnovi toga pročelja izvedenoj 1997., za djelomičnu su rekonstrukciju naslikanih prozora privatni restauratori rabili akrilne boje.<sup>76</sup> (sl. 10, 11)

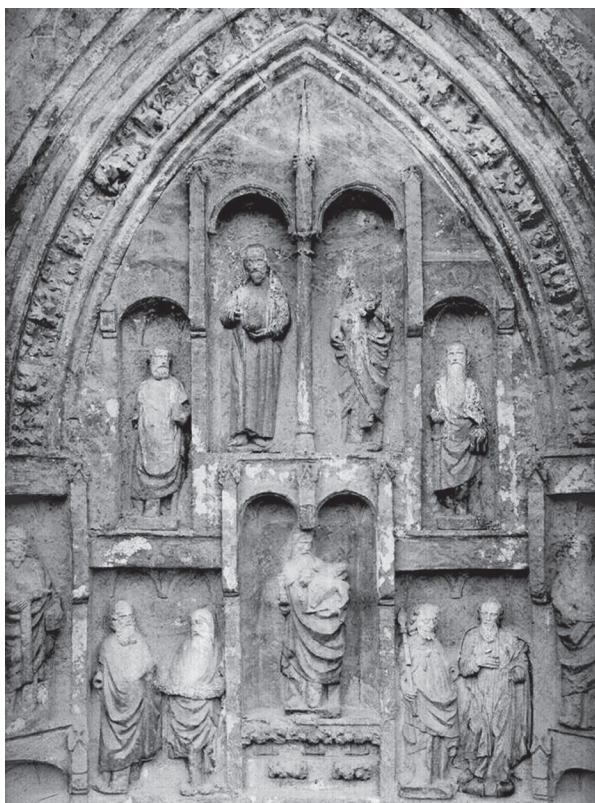
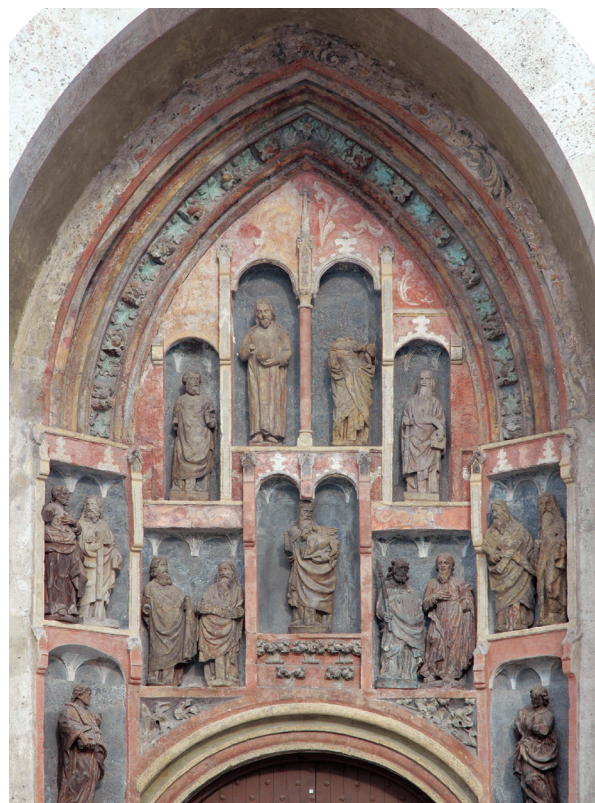
**12.** Detalj južnog portala crkve sv. Marka, Zagreb, stanje 1937. godine (Schneiderov fotografski arhiv, Lj. Griesbach)  
South portal detail in the church of St. Mark, Zagreb, the 1937 state (Schneider Photo Archive, Lj. Griesbach)

**13.** Detalj južnog portala crkve sv. Marka, Zagreb, stanje 2011. godine (fototeka HRZ-a, snimio I. Srša)  
South portal detail in the church of St. Mark, Zagreb, the 2011 state (Croatian Conservation Institute Photo Archive, photo by I. Srša)

Da neugodna iskustva kadšto mogu ipak imati i poneku dobru stranu, kao primjer mogu poslužiti „završni radovi“ na oslikanom južnom portalu crkve Sv. Marka u Zagrebu. Prisiljeni neodrživim rokom za provedbu svih potrebnih restauratorskih zahvata na portalu i svjesni da je bez dovršene desalinizacije reintegracija slikanoga sloja

unaprijed osuđena na brzo propadanje, zaštita bojnih i slikanih dijelova portala provedena je preslikavanjem: prebojeni su oni dijelovi portala na kojima desalinizacija nije provedena. Takvim se postupkom kristalizacija soli na površini izvornoga sloja nastojala preusmjeriti na novi bojeni sloj koji je, slično „žrtvovanoj žbuci“, trebao preuzeti funkciju „žrtvovane boje“. Njemu je, s jedne strane, namijenjeno preuzimanje soli iz starih obojenih

i oslikanih žbukanih slojeva, a s druge strane, treba poslužiti i kao zapreka prodoru atmosferskih onečišćenja i svakodnevnih izlaganja atmosferilijama do povijesnih dijelova portala.<sup>85</sup> Reintegracija slikanog sloja i djelomična rekonstrukcija gotičkoga bojenoga sloja obuhvatile su sve dijelove portala, osim gornjih zona na kojima je izvorni sloj sačuvan u dobrom stanju.<sup>86</sup> (sl. 12, 13)

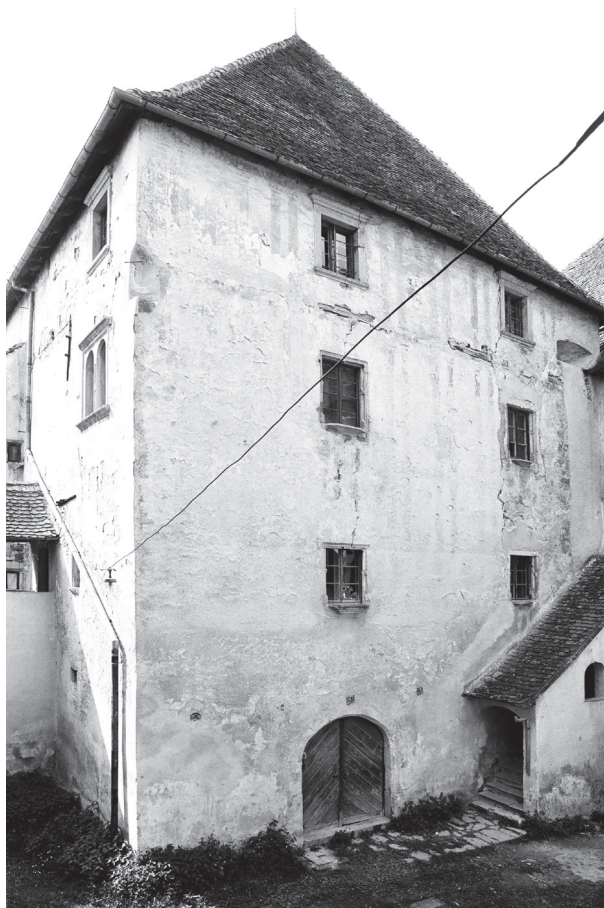
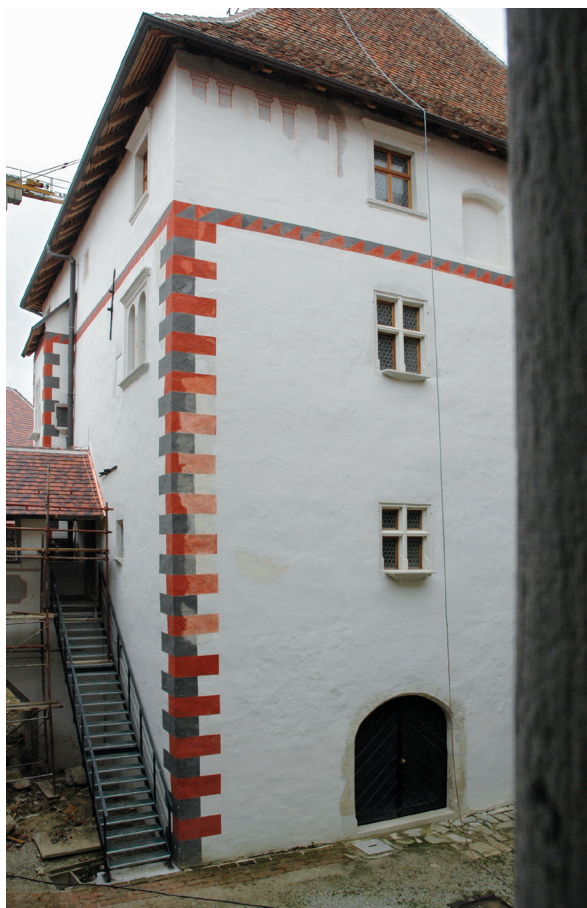
14. Palais, Veliki Tabor, stanje 1984. godine. (fototeka HRZ-a, snimio S. Novak)

15. Palais, Veliki Tabor, stanje 2011. godine. (fototeka HRZ-a, snimio I. Srša)

Od slabo izvedene reintegracije izvornih fragmenata oslikane žbuke na pročelju *palaisa* Velikog Tabora s početka 16. stoljeća, a „obnovljenih“ godine 2007., još je gora spoznaja da je ona izvedena industrijskom žbukom. Unatoč žestokom protivljenju restauratora da se taj nasad vriedan spomenik arhitekture trajno ne devastira izmjenom njegove tvarne strukture, sva pročelja *palaisa* ožbukana su industrijskom žbukom i obojena industrijskom bojom istoga proizvođača.<sup>87</sup> (sl. 14–19) Nažalost, isti je pristup u neznatno modificiranom obliku primijenjen i pri žbukanju pročelja fortifikacije.<sup>88</sup> Sreća u nesreći jest detaljna fotografska i grafička dokumentacija kojom su zabilježeni i laboratorijski analizirani svi povijesni žbukani i bojeni slojevi otkriveni tijekom istraživanja.<sup>89</sup>

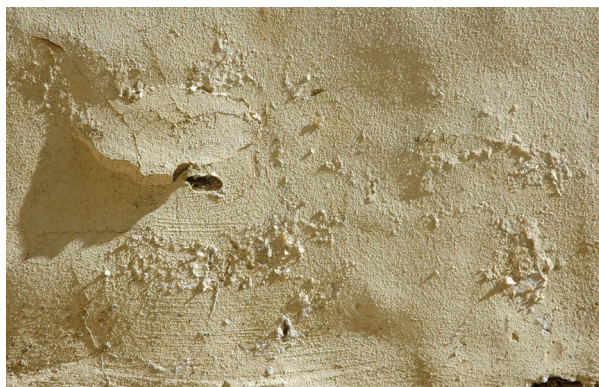
18. Detalj industrijske žbuke na zapadnom pročelju Palaisa, Veliki Tabor, stanje 2011. godine. (fototeka HRZ-a, snimio I. Srša)

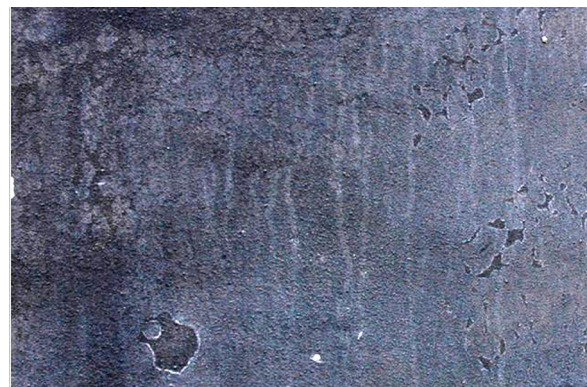
19. Detalj industrijske boje na istočnom pročelju Palaisa, Veliki Tabor, stanje 2011. godine. (fototeka HRZ-a, snimio I. Srša)

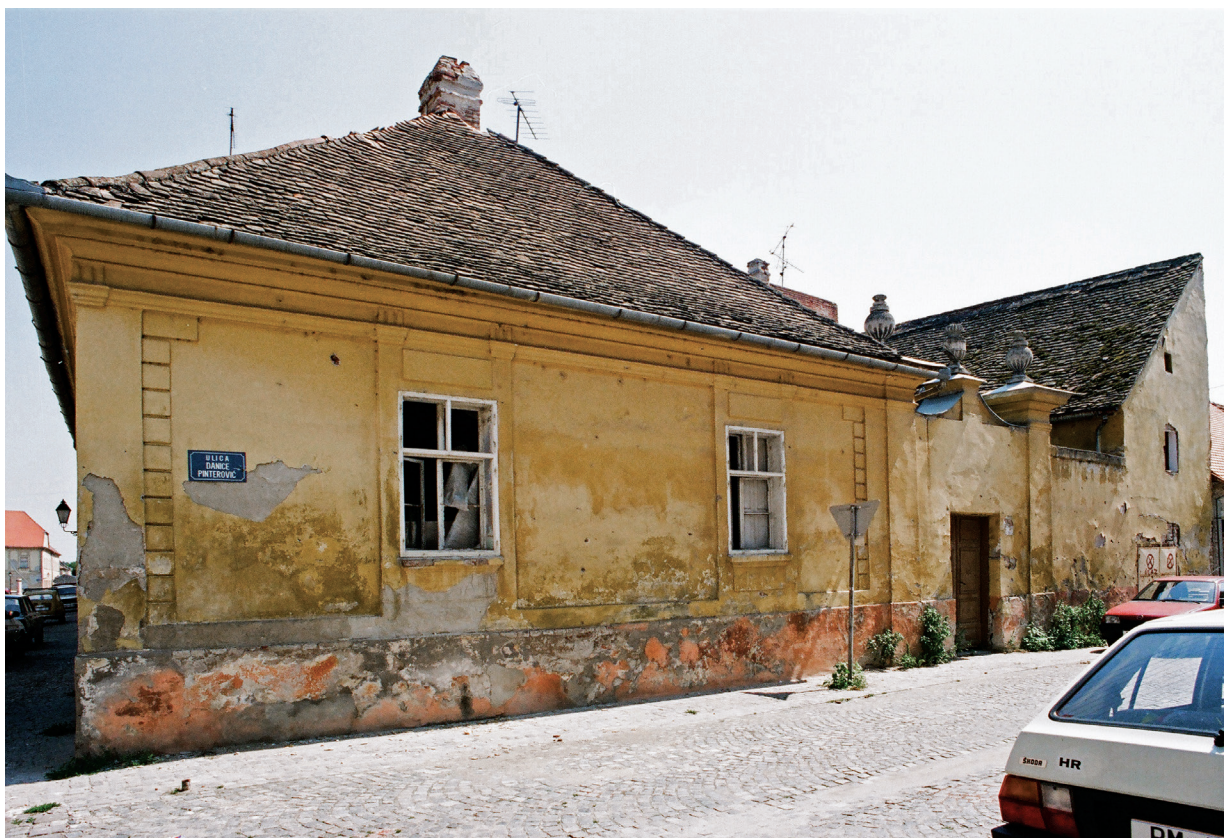
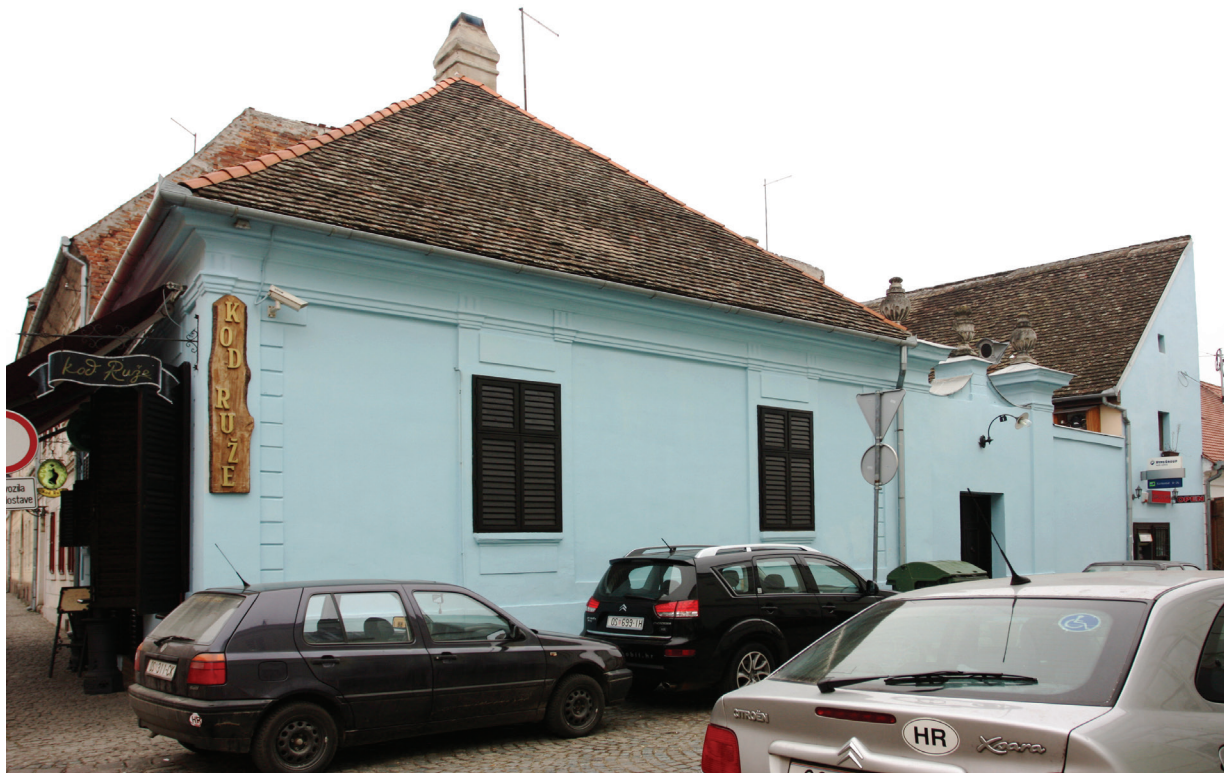
**20.** Kuća Miller, Osijek, stanje 1996. godine. (fototeka HRZ-a, snimio I. Srša)  
 Miller House, Osijek, the 1996 state, (Croatian Conservation Institute Photo Archive, photo by I. Srša)

22. Kuća Miller, Osijek, stanje 2011. godine. (fototeka ko Osijek, snimila A. Mutnjaković)  
 Miller House, Osijek, the 2011 state (Photo Archive ko Osijek, photo by A. Mutnjaković)

Nasuprot takvu pristupu, u osječkoj je Tvrdi kuća Miller obnovljena u skladu s prethodno provedenim iscrpnim konzervatorsko-restauratorskim istraživanjima *in situ* i laboratorijskim analizama bojnih premaza. Žbuka na njezinim pročeljima najvećim je dijelom sačuvana,

pokrpana su njezina oštećenja, a obojena je najstarijim utvrđenim bojnim slojem. Nažalost, prilikom bojenja nije uporabljena vapnena nego mineralna boja, premda u tonu ona približno odgovara izvornom obojenju.<sup>90</sup> (sl. 20, 22)

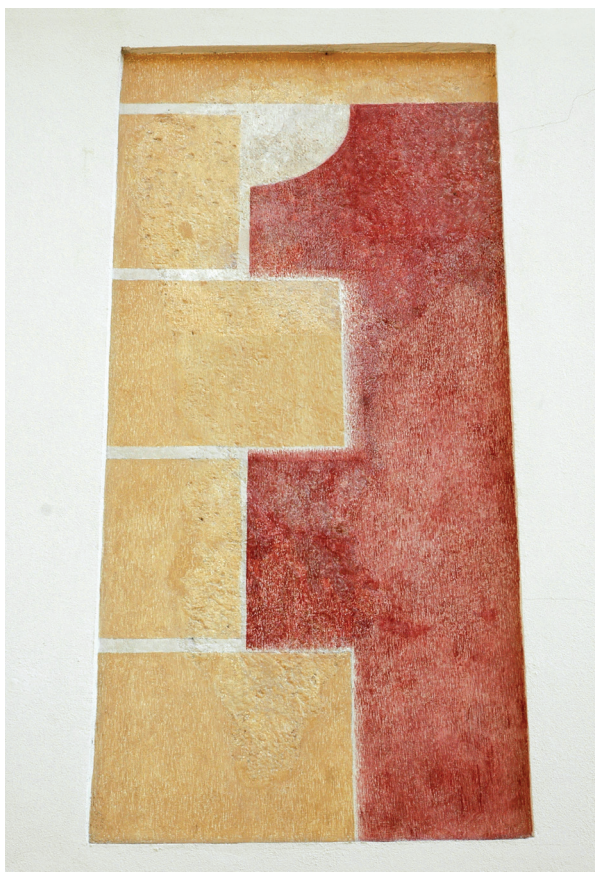
23. Detalj pročelja kuće u Radićevoj 28 u Zagrebu, stanje 2011.
