# Ikonostasi manastira Pakre

Hrvatski restauratorski zavod, Zagreb  
 Odjel za polikromiranu skulpturu  
 Zagreb, Zamjevac 8  
 eanusic@h-r-z.hr

Stručni rad  
 Predan 28. 8. 2011.  
 UDK 7.025.3/.4:246/247(497.5)

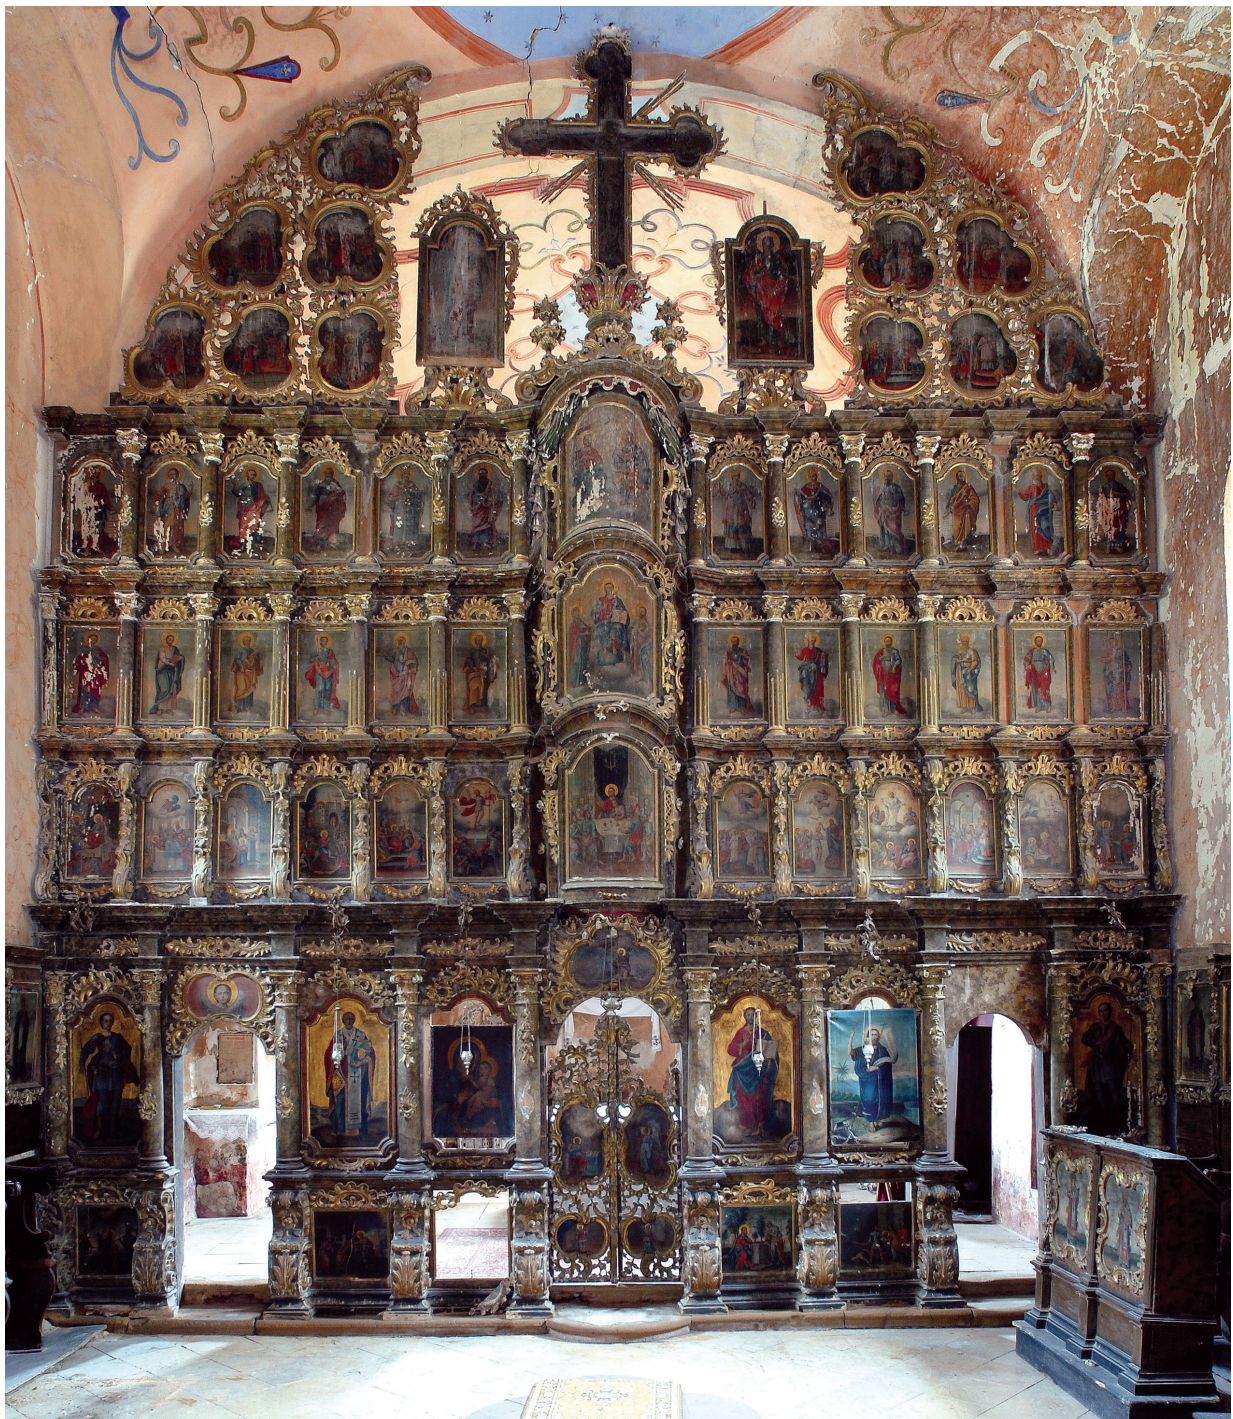
Veliki ikonostas crkve Vavedenja Presvete Bogorodice dominira njezinim unutarnjim prostorom, odvajajući glavni brod od svetišta (sl. 3). Ikonostas je podignut 1779. godine, visok je gotovo 10 metara, ima 72 ikone, raspoređene u pet redova s dodanim pjevnicama i tronovima s obje strane. U najnižem redu su prizori iz Starog zavjeta, zatim šest prijestolnih ikona s carskim dverima. U sljedećem redu niže se dvanaest Kristovih i Bogorodičinih praznika s tajnom večerom u sredini. Slijedi ikona *Deisis* usred dvanaest apostolskih ikona. Iznad toga je velika ikona Sv.

3. Crkva Vavedenja Presvete Bogorodice, ikonostas (fototeka HRZ-a, snimio V. Barac)

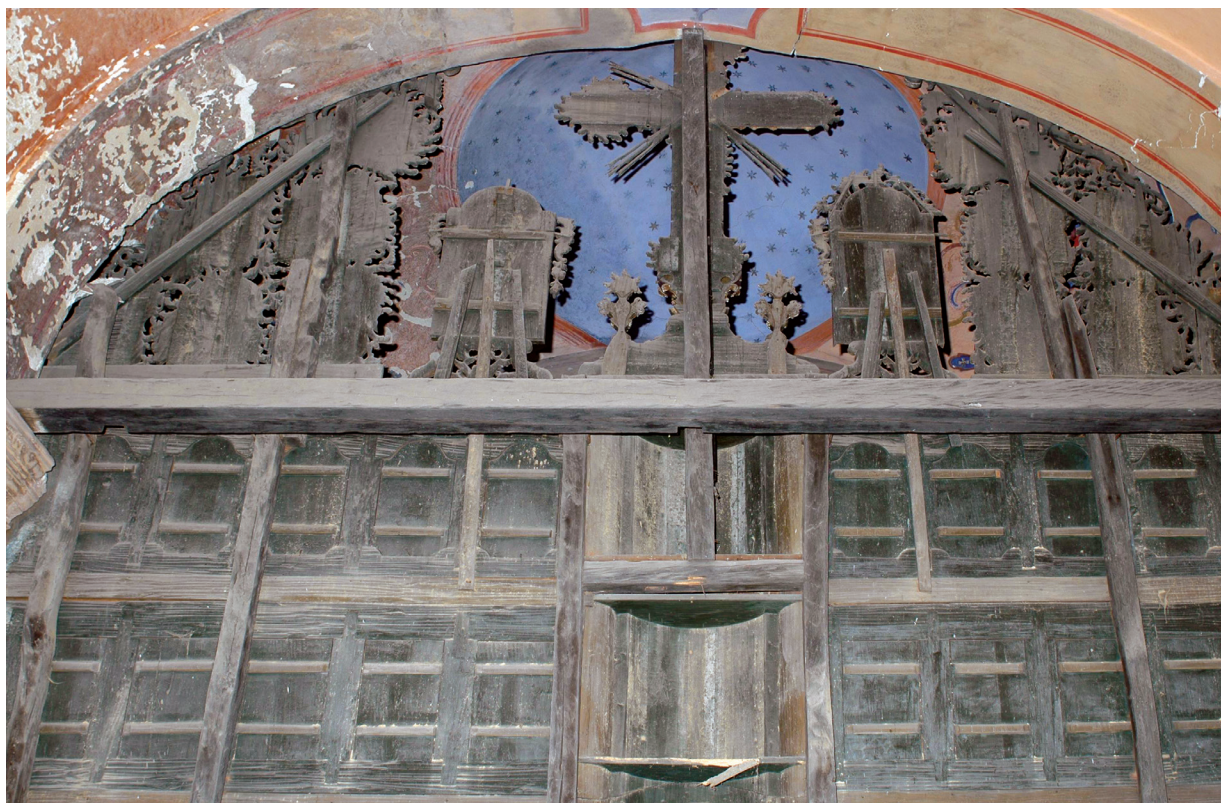
Konstrukcija ikonostasa na prvi pogled djeluje dosta stabilno dok se ne prođe kroz južna vrata u svetište gdje nas čeka pogled na poledinu ikonostasa (sl. 4). Naime, glavna horizontalna greda koja osigurava statiku drvene

konstrukcije ne obavlja tu zadaću zato što je u dugom nizu godina zbog loših klimatskih uvjeta došlo do njezine deformacije i postupnog ispadanja iz ležišta u zidu, pa joj nikakve naknadne intervencije (vraćanje u ležište i minimalno betonsko zalijevanje i krpanje) nisu vratile prvotnu funkciju. Dodatno slabljenje drvene konstrukcije ikonostasa uzrokovano je djelovanjem crvotočine, što je bilo dosta vidljivo na poledini konstrukcije ikonostasa, a njezina prisutnost na samim ikonama bila je uglavnom ograničena na poledinu s minimalnim izbijanjem na pred-

4. Crkva Vavedenja Presvete Bogorodice, poledina ikonostasa (fototeka HRZ-a, snimila N. Vasić)

nju, oslikanu površinu ikona. Osobito su kao ugrožena označena područja koja se naslanjaju na zidove apside i pod, gdje je zbog izravnog utjecaja vlage primjetna povećana vlaga i truljenje dijelova te otpadanje slikanih dijelova. Iako je proteklih nekoliko godina dosta napravljeno na saniranju i izoliranju vlage drenažom same crkve, ipak se povoljniji rezultati nisu mogli očekivati kada je u pitanju sama konstrukcija ikonostasa, s obzirom na to da je baza (drvena greda) na kojoj drvena građa leži u izravnom dodiru sa zemljanim podom (pritom treba zanemariti izolaciju nekoliko centimetara debelih kamenih ploča). Stanje ikona je ocijenjeno u rasponu od vrlo lošeg do dosta dobrog, ovisno o poziciji na kojoj je pojedina ikona smještena. Na arhitekturi nedostaje pet ikona u prvom redu, od kojih su tri deponirane u Restauratorskom centru u Ludbregu,<sup>8</sup> dok je sudbina ostalih dviju nepoznata. Sredinom 2006. odignuti polikromirani slojevi preventivno su podlijepljeni ugrijanom 5%-tnom otopinom tutkala na ikonama i ornamentima. U postupku konzerviranja *in situ* kao problem se pojavio sloj nataložene čađe, naročito u višim slojevima, na kartušama sa sjeverne i južne strane vrha ikonostasa, jer je u kombinaciji s prašinom na pojedinim mjestima stvorio tvrdokorni sloj na polikromiji koji je godinama postupno radio raspukline u naglim promjenama temperature i relativne vlage, uzrokujući mjestimično listanje polikromiranog sloja i odvajanje od drvenog nosioca. Stoga je na tim mjestima postupak

izravne konzervacije bio dosta spor i zahtjevan jer je pažnja bila usmjerena na kontroliranje dopuštene količine tutkala na ugroženoj površini da se ne bi dogodila neželjena promjena u obliku i strukturi saniranog sloja. Izvorna pozlata Ostojićeva ikonostasa, bogato nanesena na svim pozlaćenim površinama, također je zahtijevala pozornost, iako je njezino listanje ili preveliko odizanje s krednom osnovom od drvenog nosioca zamijećeno samo u tragovima. Istraživanja provedena 2007. obuhvaćala su utvrđivanje stanja konstrukcije sa stražnjeg dijela ikonostasa, istraživanje slikanih slojeva te uzimanje uzoraka slikanih slojeva s ikone za analizu poprečnog presjeka mikro uzorka. Uočeno je da se preslici javljaju samo u prvom redu ikonostasa, na arhitekturi i pozlaćenim ornamentima gdje su tamnim oslikom prekrivene mramorizacije, a brončanim nanosima pozlata. Očito je preslikavanje samo jednog dijela ikonostasa, onog koji je bio “nadohvat ruke”, bilo povezano s nedostatkom novčanih sredstava naručioca, pa se intervencija preslikavanja provodila u namjeri da se sakriju oštećenja prvog i drugog reda prizemnog dijela. U protivnom je nakana naručioca trebala značiti preslikavanje kompletne arhitekture ikonostasa zajedno s polikromijom i pozlatom, kao što je bio običaj svakog stilskog razdoblja—provoditi preinake na drvenom sakralnom inventaru da bi se dobile nove estetske, kulturne ili religiozne vrijednosti koje danas poznajemo kao preslike. Ikonostas crkve Vavedenja Presvete

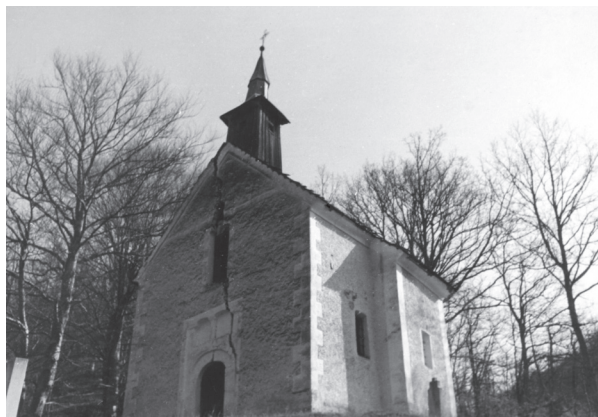
5. Pakra, grobljanska kapela Sv. Nikole, pogled na glavno i južno pročelje (fototeka Ministarstva kulture, snimio N. Vranić, 1957 god.)  
Pakra, St. Nicholas Cemetery Chapel, view of the southern facade and the main facade with the vertical crack (Photo Archive of the Ministry of Culture, photo by N. Vranić, 1957)

Grobljanska kapela Sv. Nikole imala je sasvim drugačiju sudbinu (sl. 5). Njezina gradnja na uzvišenju pokraj crkve Vavedenja Presvete Bogorodice pokazala se kao loše rješenje. Klizanje tla uzrokovalo je pucanje i razdvajanje zidova kapele, a uslijedilo je urušavanje zvonika i krovšta. Umjetnine koje su se nalazile u prostoru kapele, osobito ikonostas, doživjele su neviđeno propadanje u vrlo kratkom vremenu. Radi još jasnije slike propadanja toga kulturnog dobra, navodim niz dokumenata o posljednjih četrdeset godina pokušaja, planova, neadekvatnih obnova, zastarjelih elaborata, te nezainteresiranosti i sporosti tadašnje administracije za promptnim rješavanjem i spašavanjem blaga iz kapele.<sup>9</sup> Prvi dokument „Prijedlog za izvođenje konzervatorsko-zaštitnih radova na objektima manastira Pakra, općine Daruvar“ iz 1968. godine koji je pohranjen u arhivu Konzervatorskog odjela Ministarstva kulture govori o „visokom riziku od rušenja kapele Sv. Nikole, zbog popucanih zidova i nesaniranog krova. Pukotine se mjestimično protežu do samog tla, čime je ugrožen i ikonostas te da je s bogatog ikonostasa ukradeno nekoliko najvrednijih ikona“.

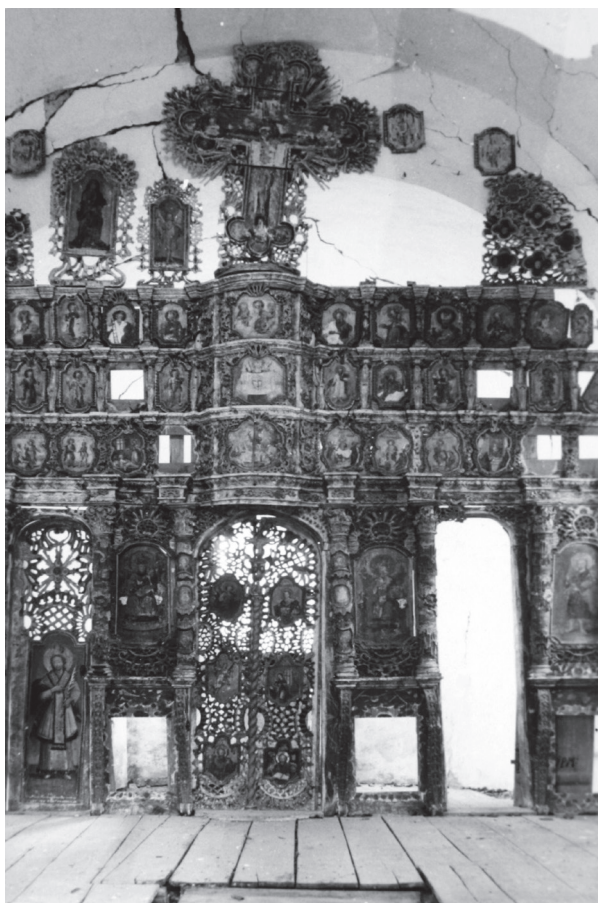
7. Kapela Sv. Nikole, unutrašnjost s ikonostasom (fototeka Ministarstva kulture, snimio N. Vranić, 1957. god.)  
*The chapel of St. Nicholas, the interior with the iconostasis (Photo Archive of the Ministry of Culture, photo by N. Vranić, 1957)*

Ikonostas kapele Sv. Nikole, djelo nepoznatog majstora, nešto je stariji od velikog ikonostasa iz crkve Vavedenja Presvete Bogorodice, a izrađen je 1764. godine (prema natpisu na vladličanskom tronu), tri godine nakon gradnje kapele (sl. 7). „Drvena konstrukcija ovog malog ikonostasa je potpuno u baroknom stilu. Ikone su postavljene u divnoj, gotovo čipkastoj baroknoj rezbariji koja odiše radošću i svježinom i mnogo nas podsjeća na rokoko“.10 Možemo

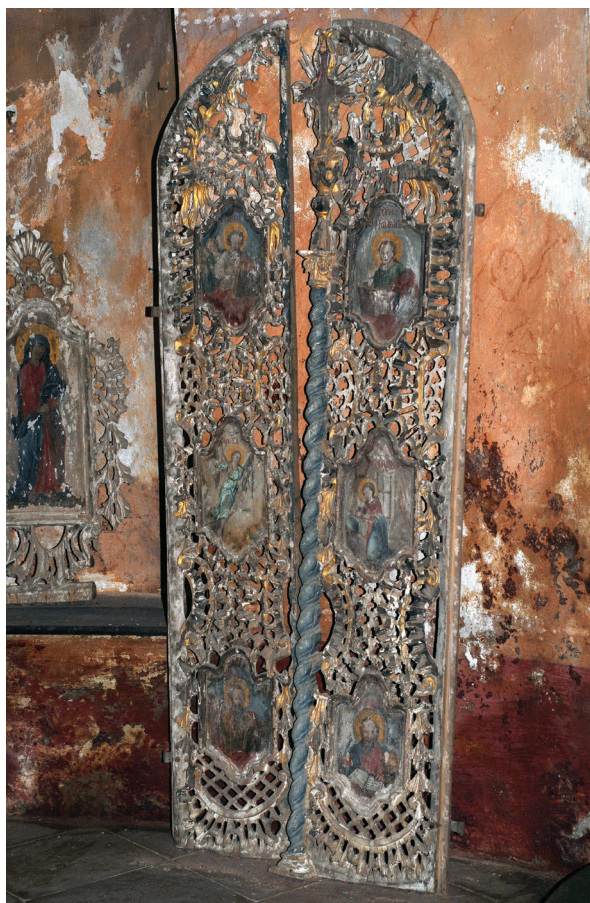
8. Kapela Sv. Nikole, carske dveri, stanje 2006. godine (fototeka Ministarstva kulture, snimio V. Barac)  
*Chapel of St. Nicholas, the Royal Doors, conservation state in 2006 (Photo Archive of the Ministry of Culture, photo by V. Barac)*

samo zamišljati ikonostas u toj malenoj kapeli na uzvisini pokraj crkve u njegovo najljepše doba. Fotografije iz 1941. (fotograf Tihomil Stahuljak) i 1957. (fotograf Nino Vranić) donekle nam dočaravaju kakvo je remek-djelo nepovratno izgubljeno. Ikonostas je nosio pet redova ikona, s carskim dverima, sjevernim i južnim vratima, središnjim križem i pripadajućim kartušama s po šest ikona s lijeve i desne strane. Sva ikonografija bila je ugrađena na malenu konstrukciju, uz dodatnu raskošnu rezbariju svakog elementa ikonostasa. Premda je stariji od velikog ikonostasa iz crkve Vavedenja Presvete Bogorodice samo petnaestak godina, taj ikonostas zbog kompozicije, načina tretiranja boje i crteža na ikonama i manjka novih elemenata koje je donijelo „prijelazno razdoblje“, djelovao je još starije, a po svojem umjetničkom dosegu i jače od Ostojićeva djela u velikoj crkvi. Među preostalim dijelovima ikonostasa koji su deponirani u svetištu velike crkve, treba izdvojiti carske dveri, središnji križ s ikonama Bogorodice i sv. Jovana Bogoslova te dvojna vrata sjevernog i južnog prolaza. Iako je drveni nosilac i konstrukcija nabrojanih dijelova dosta dobro sačuvana, kredna osnova s polikromijom i pozlatom gotovo je potpuno uništena.

dijelovima onog manjeg, ljepšeg i vrednijeg, s dijelovima koji su naslonjeni na zidove apsida, skriveni iza velikog ikonostasa pakranske crkve? Kakva može biti njegova sudbina, kad je grobljanska kapela Sv. Nikole u kojoj je izrađen odavno ruševina? Carske dveri postale su zaseban dio koji je nemoguće smjestiti u prijašnji kontekst, njihova uloga se iz temelja promijenila, originalna funkcija je nestala, dveri su pretvorene u izoliranu kreaciju, iako još uvijek postoje konstrukcije i vidljive raskošne čipkaste rezbarije, ali bez dostatne polikromije i pozlate (sl. 8). Što učiniti? Jedno od rješenja koje se nameće je njihovo muzejsko arhiviranje i smještaj u odgovarajući povijesni niz. Međutim, time problem nije riješen. Oko 80% izvorne polikromije s pozlatom nepovratno je izgubljeno, pa bi eventualni restauratorski zahvati trebali rekonstruirati izgled dveri, kako bi bila zadovoljena prezentacijska forma muzejskog izložka. Bi li rekonstrukcijom, kojom bi se na osnovi preostalih fragmenata polikromije i pozlate vratio pretpostavljeni izvorni izgled, bila prekršena određena pravila i etičke norme konzervatorsko-restauratorske struke? Gradnja faksimilnog ikonostasa na osnovi fototeke Ministarstva kulture i implementiranja preostalih dijelova

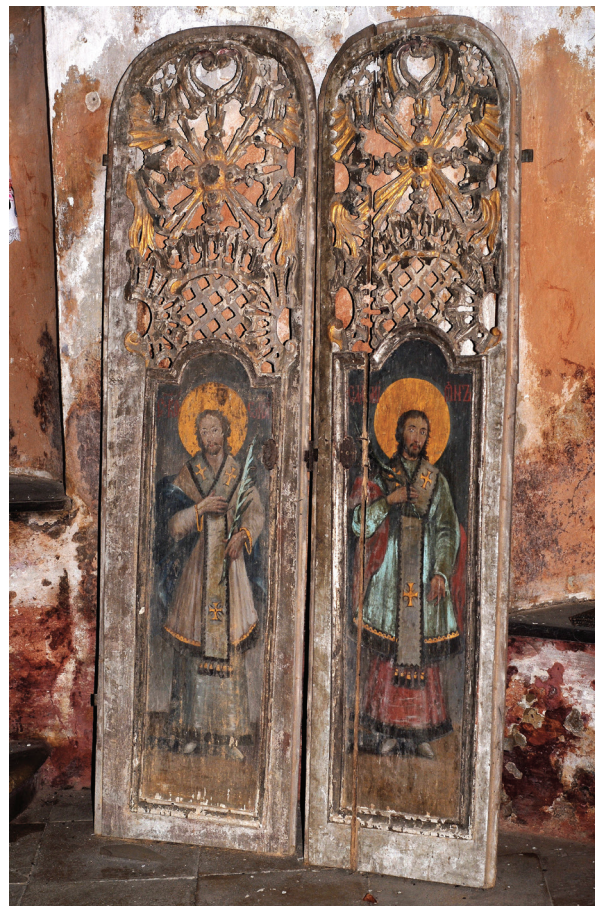
10. Kapela Sv. Nikole, sjeverna i južna vrata ikonostasa, (fototeka Ministarstva kulture, snimio V. Barac)  
Chapel of St. Nicholas, the iconostasis north and south doors, conservation state in 2006 (Photo Archive of the Ministry of Culture, photo by V. Barac)

i južnog prolaza (sl. 10). Rješenje se možda vidi u konzerviranju preostalih dijelova tako da im se u muzejskim uvjetima osigura što bezbolnija aklimatizacija, s obzirom na to da dolaze iz prirodnog okruženja gdje su posebni mikroklimatski uvjeti, a ne treba zanemariti ni činjenicu da su niz desetljeća mikroklimatski uvjeti u kapeli Sv. Nikole bili šokantni za umjetnine, s ekstremnim oscilacijama temperature i vlage zbog postupnog odvajanja i urušavanja krovišta i zidova zgrade.
