PORTAL

3/2012 Godišnjak Hrvatskog restauratorskog zavoda

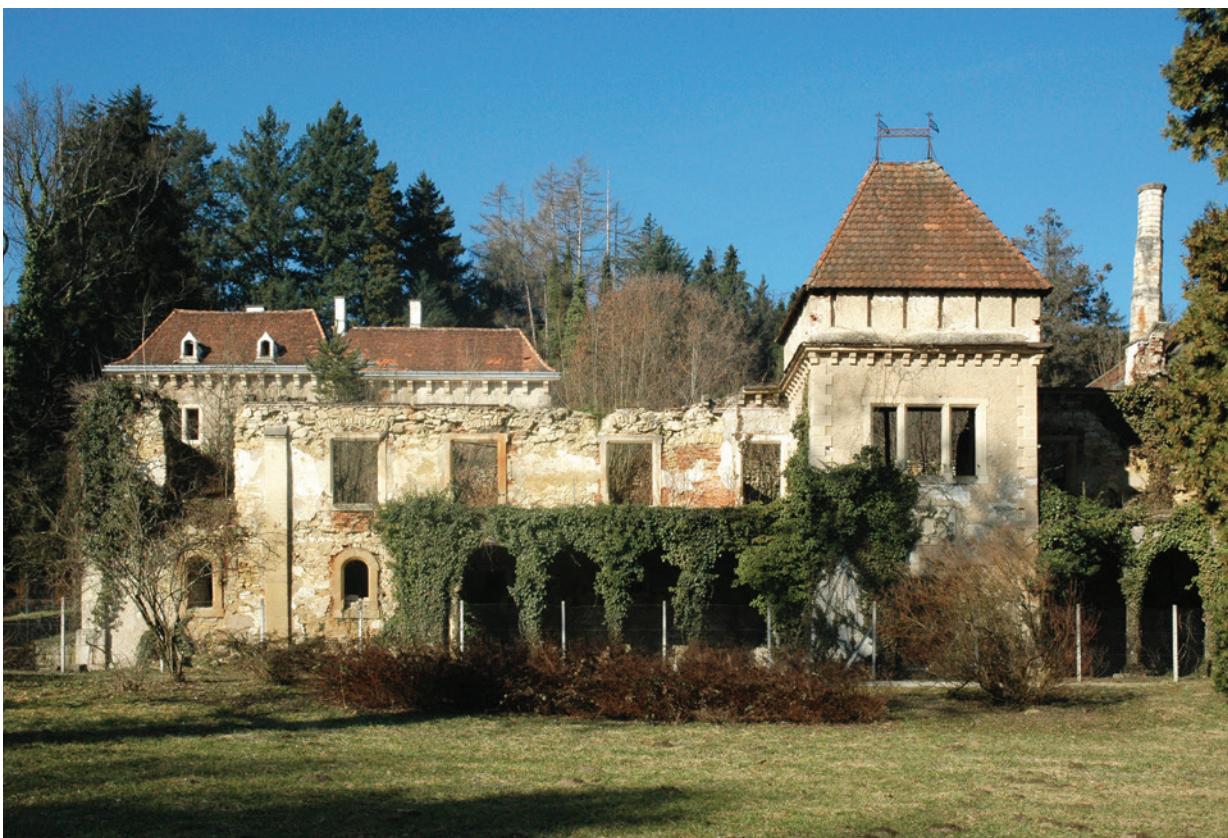
1. Pogled na istočno pročelje dvorca u veljači 2011. godine (fototeka HRZ-a, snimio P. Puhmajer)
View of the east façade in February 2011 (Croatian Conservation Institute Photo Archive, photo by P. Puhmajer)

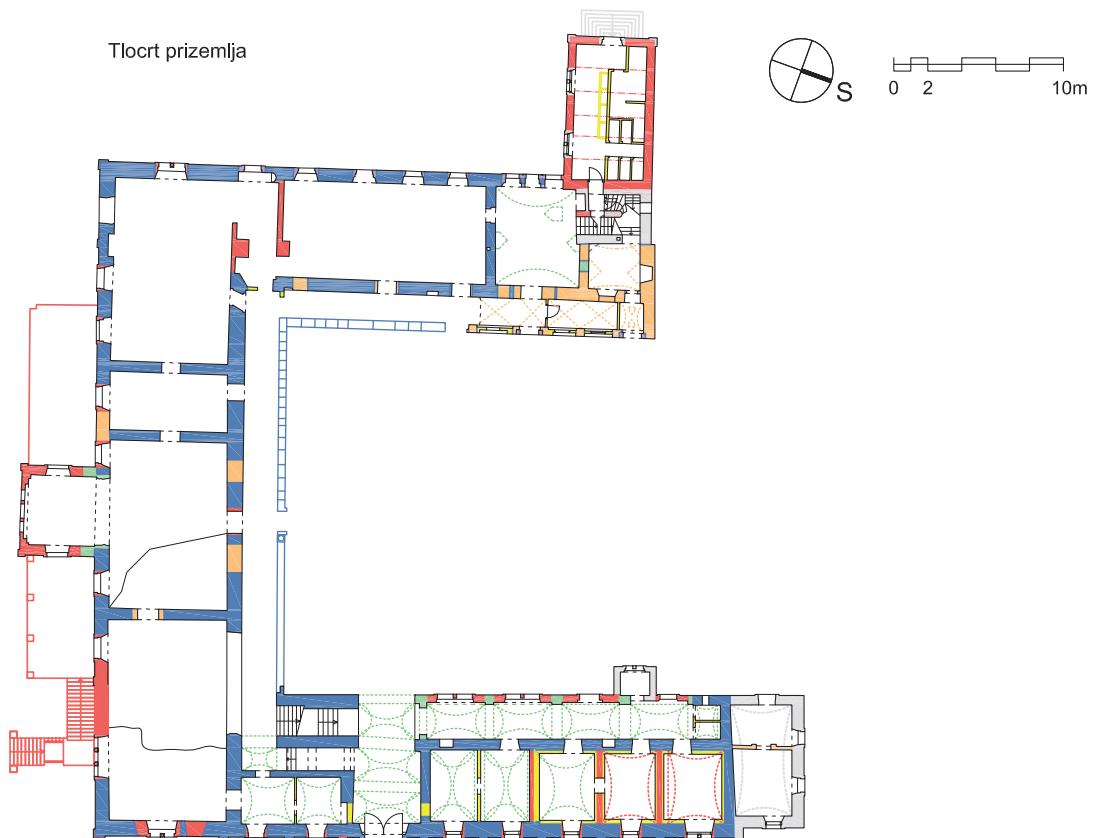
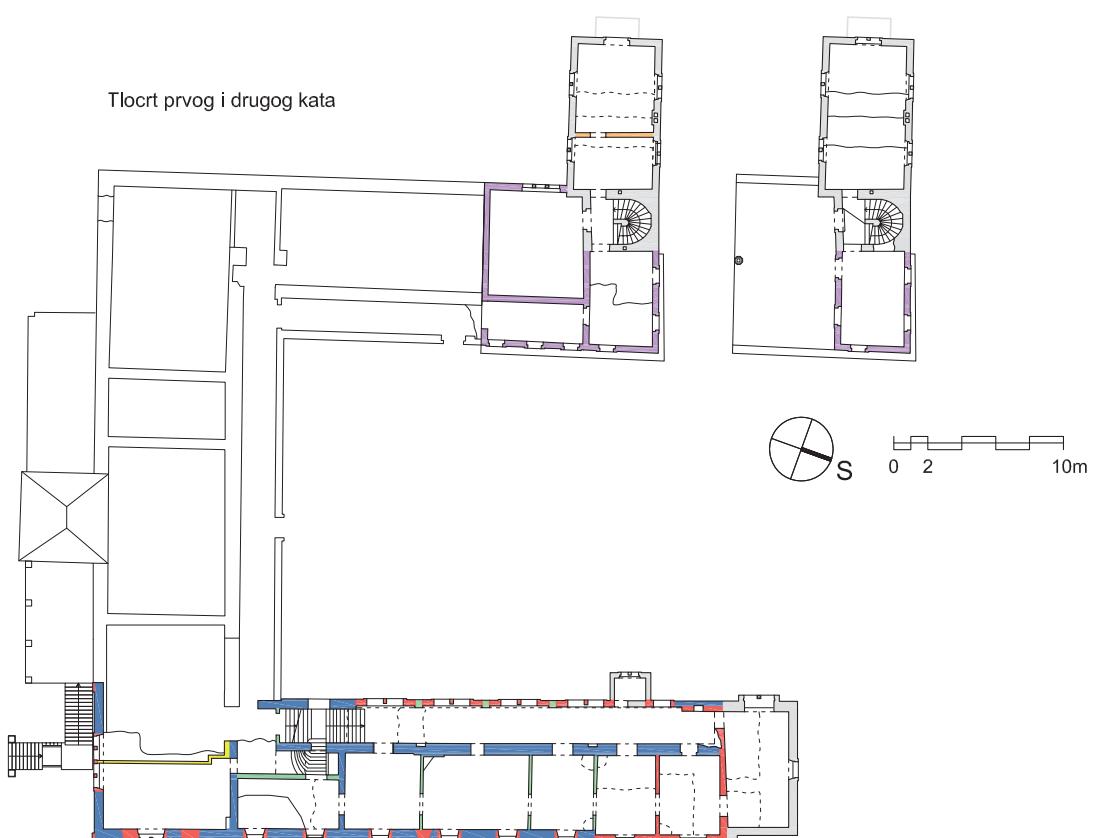
2. b, c. Građevni razvoj dvorca, prizemlje i prvi kat (dokumentacija HRZ-a, izradili P. Puhmajer, M. Bogadi)
Construction development of Opeka castle, ground floor and first floor (Croatian Conservation Institute documentation, drawing by P. Puhmajer, M. Bogadi)

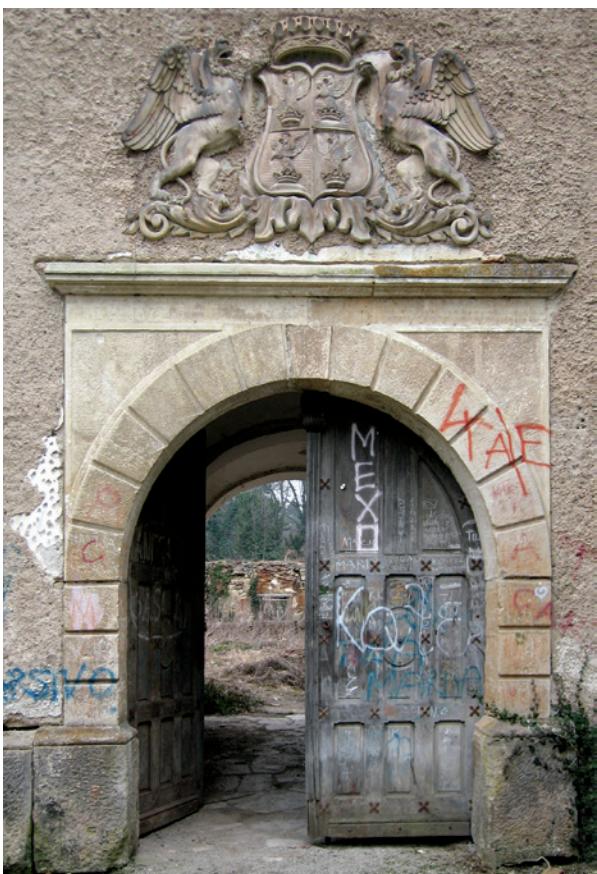
3. Glavni portal iz 17. stoljeća s grbom obitelji Drašković iz 19. stoljeća (fototeka HRZ-a, snimio P. Puhmajer)
The 17th century main portal with the Drašković's coat of arms from the later period (Croatian Conservation Institute Photo Archive, photo by P. Puhmajer)

Prva faza gradnje datira se, dakle, u 1674. godinu prema natpisu na ulaznom portalu. Oblikovanje portalnog otvora s lučnim zaključkom upisanim u pravokutni okvir te rustificiranim dovratnicima i nadvratnikom odgovara karakterističnom kasnorenansnom oblikovanju koji prevladava u kontinentalnoj Hrvatskoj tijekom 17. stoljeća. Struktura zida od kamena lomljenca, uobičajena u graditeljstvu tog vremena, ukazuje na to da gabariti dvorca potječu većinom iz tog najstarijeg vremena: sjeverno ulazno krilo podignuto na kat, južno krilo u razini prizemlja, kao i istočno krilo koje ima podrum. Bačvasto svodene prostorije podruma s trokutnim susvodnicama, križno svodeni hodnici istočnog i južnog krila (a zasigurno i sjevernog, ali su ondje svodovi promijenjeni), zatim nadvoji od kamena lomljenca iznad nekih otvora – točnije prozora na istočnom pročelju te vrata između prostorija, mogu se svrstati u najraniju fazu gradnje.

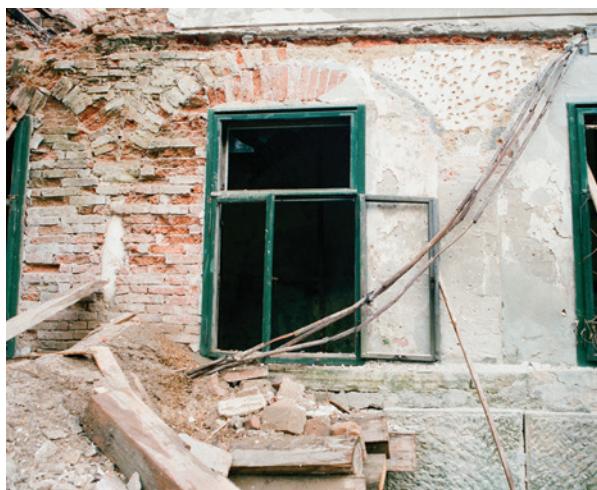
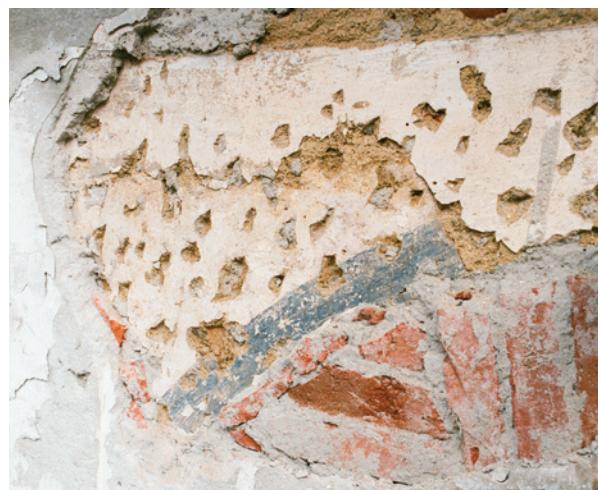
4. a, b. Zazidane arkade dvorišnog trijema istočnog krila s crno slikanim rubnim trakama oko arkada 1989. godine (fototeka HRZ-a, snimio S. Novak).

Walled-up arched porch with traces of black painted stripes around the arches, in 1989, before demolition (Croatian Conservation Institute Photo Archive, photo by S. Novak)

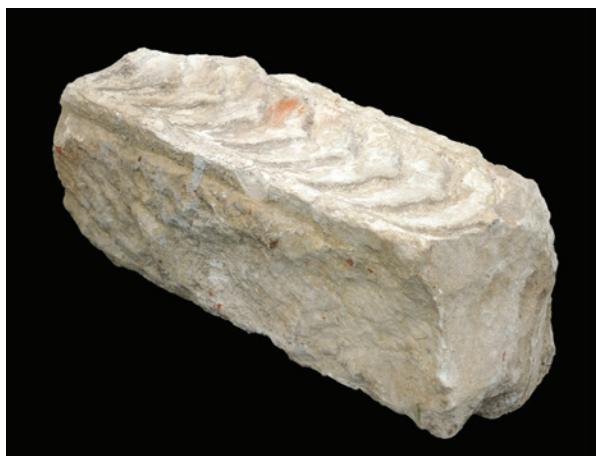
5. Kameni dovratnik s motivom okomito položenih diskova u nizu, pronađen u šuti (fototeka HRZ-a, snimio J. Kliska)
Stone fragment of a door with the motif of vertically placed disks in a row (Croatian Conservation Institute Photo Archive, photo by J. Kliska)

obilježja graditeljstva 17. stoljeća. Pronađen je i kameni dovratnik s motivom okomito položenih diskova u nizu (**sl. 5**), svaki sa spljoštenom kuglicom pri vrhu, što je također karakteristični element kasnorenansne dekoracije koja je osobito rasprostranjena u 17. stoljeću, a po svemu sudeći, i to pripada najstarijoj fazi dvorca.

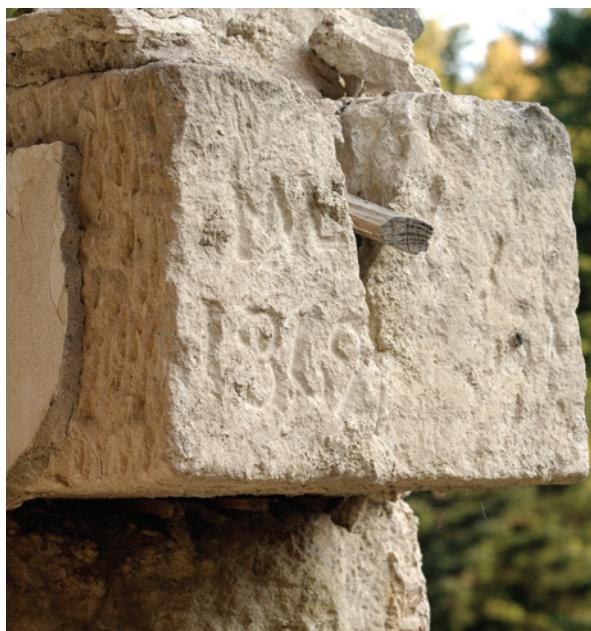
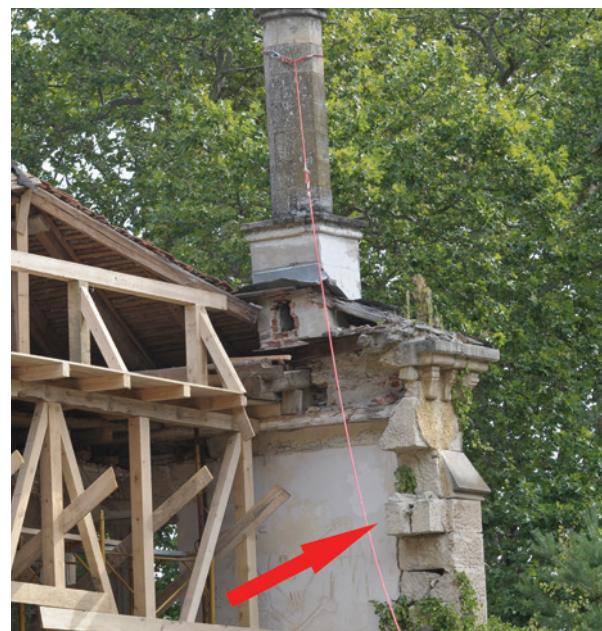
8. a, b. Uglovni kamen upornjaka s godinom 1869. vidljiv nakon urušavanja na spoju sjevernog i istočnog krila (fototeka HRZ-a, snimio J. Kliska).

Corner stone of a buttress dated to 1869, on the corner of the north and the east wing (Croatian Conservation Institute Photo Archive, photo by J. Kliska)

nom kamenom bloku ugradenom u kameni upornjak istočnog pročelja. (**sl. 8 a, b**) Perimetralne je zidove, s obzirom na trusnu, dvjestotinjak godina staru građu, valjalo učvrstiti kamenim upornjacima, koji su ujedno poslužili kao dekorativni elementi. Plohe su im obrađene rustikom. Zahvat je značio dogradnju dvorca i preoblikovanje svih pročelja u duhu historicizma. Predviđena je ugradnja mnoštva kamenih elemenata, što nije neobično s obzirom na blizinu viničkih kamenoloma, pa su tako novi otvor oblikovani u duhu neostilova zasnovanim na srednjovjekovnim formama, monofore, bifore i trifore. Na dvorišnom su pročelju sjevernog krila zazidane arkade i na njihovu mjestu ugrađene kamene bifore. U krajnjim dvjema zapadnim prostorijama sjevernog krila došlo je do razgradnje čitave gornje etaže te ponovne gradnje u opeci, a dvije su prostorije prizemlja nanovo presvođene modi-

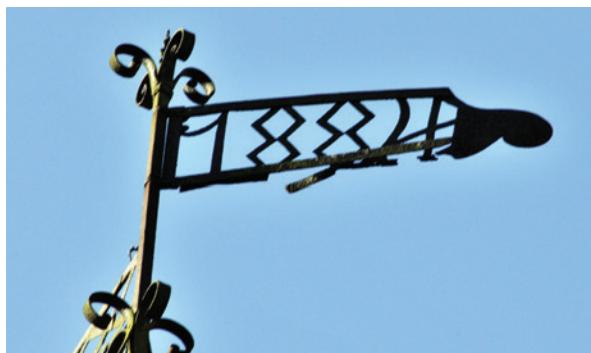
9. Vjetrokaz na tornju s godinom 1884. (fototeka HRZ-a, snimio J. Kliska)

Weather vane on the tower marked with a year 1884 (Croatian Conservation Institute Photo Archive, photo by J. Kliska)

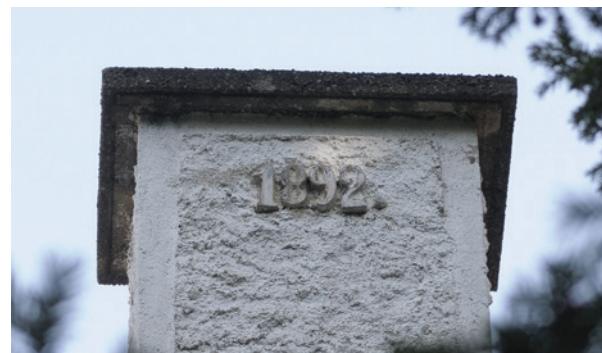
10. Godina 1892. izvedena u žbuci na dimnjaku aneksa (fototeka HRZ-a, snimio J. Kliska)

The chimney top on the annex dated to 1892 (Croatian Conservation Institute Photo Archive, photo by J. Kliska)

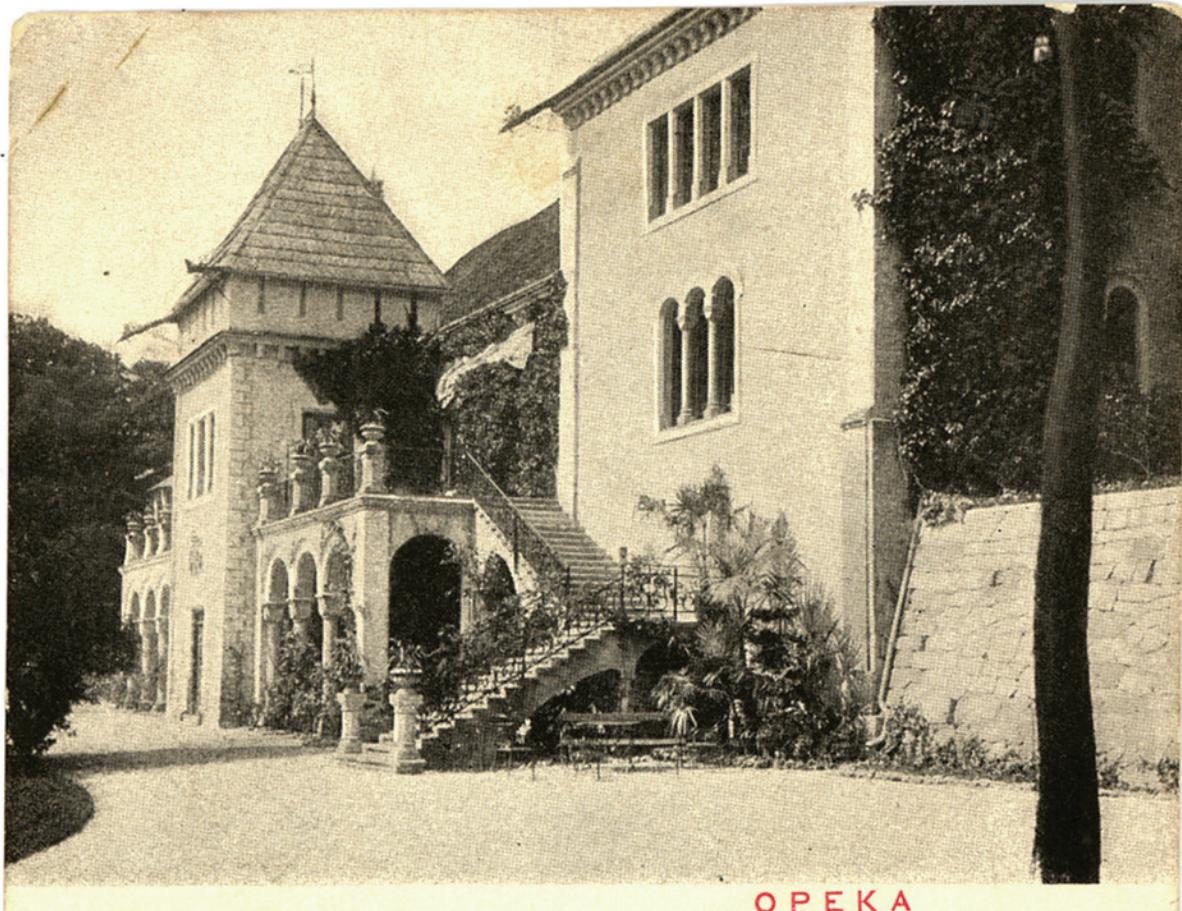
11. Detalj istočnog pročelja dvorca krajem 19. stoljeća (Gradski muzej Varaždin).

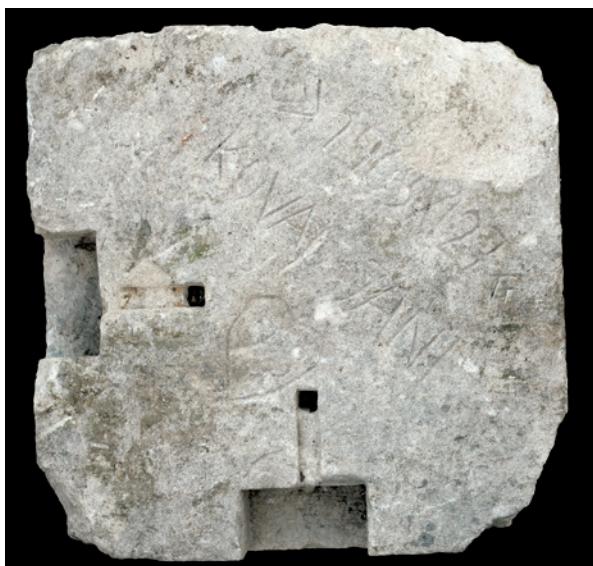
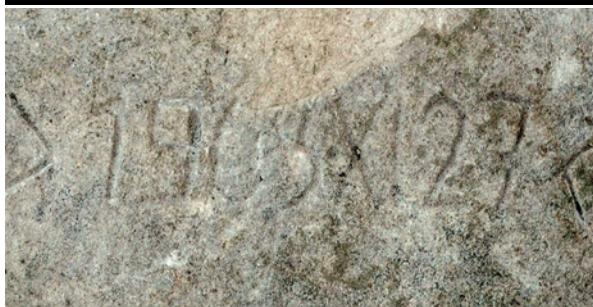
12. a, b. Potpis klesara s datacijom na kamenom stupiću terase aneksa: 1905. xi. 27. KOVAČ JANÍ (fototeka HRZ-a, snimio J. Kliska)
Signature of a stone cutter on the balustrade plinth from the annex terrace: 1905. xi. 27. KOVAČ JANÍ (Croatian Conservation Institute Photo Archive, photo by J. Kliska)

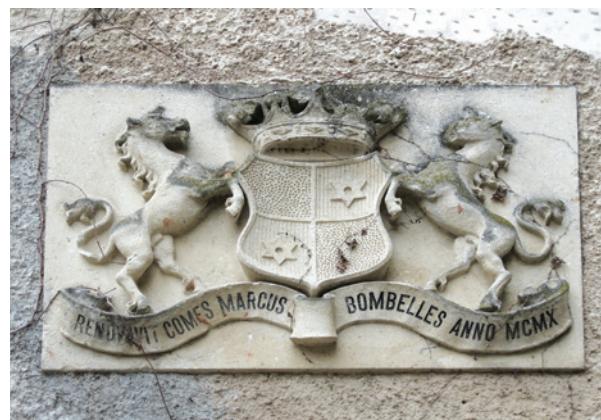
13. Kameni grub obitelji Bombelles na istočnom pročelju tornja iz 1910. godine (fototeka HRZ-a, snimio J. Kliska)

Stone coat of arms of the Bombelles family from 1910 on the tower's east façade (Croatian Conservation Institute Photo Archive, photo by J. Kliska)

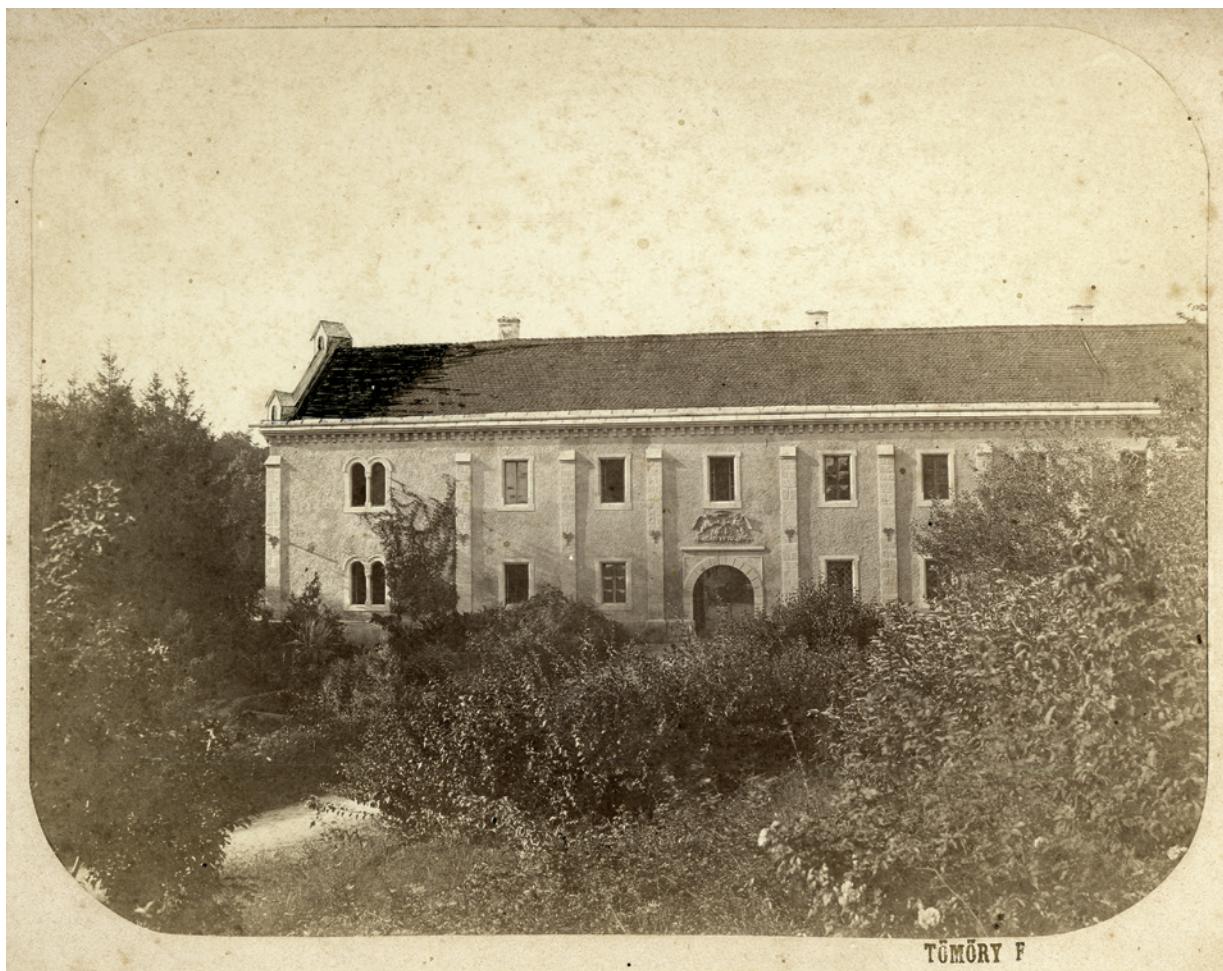
14. Pogled na sjeverno pročelje dvorca poslije 1910. godine, vidljiva zrnata žbuka na pročelju i naslikan nepostojeći zabat na krovu dvorca (Gradski muzej Varaždin).

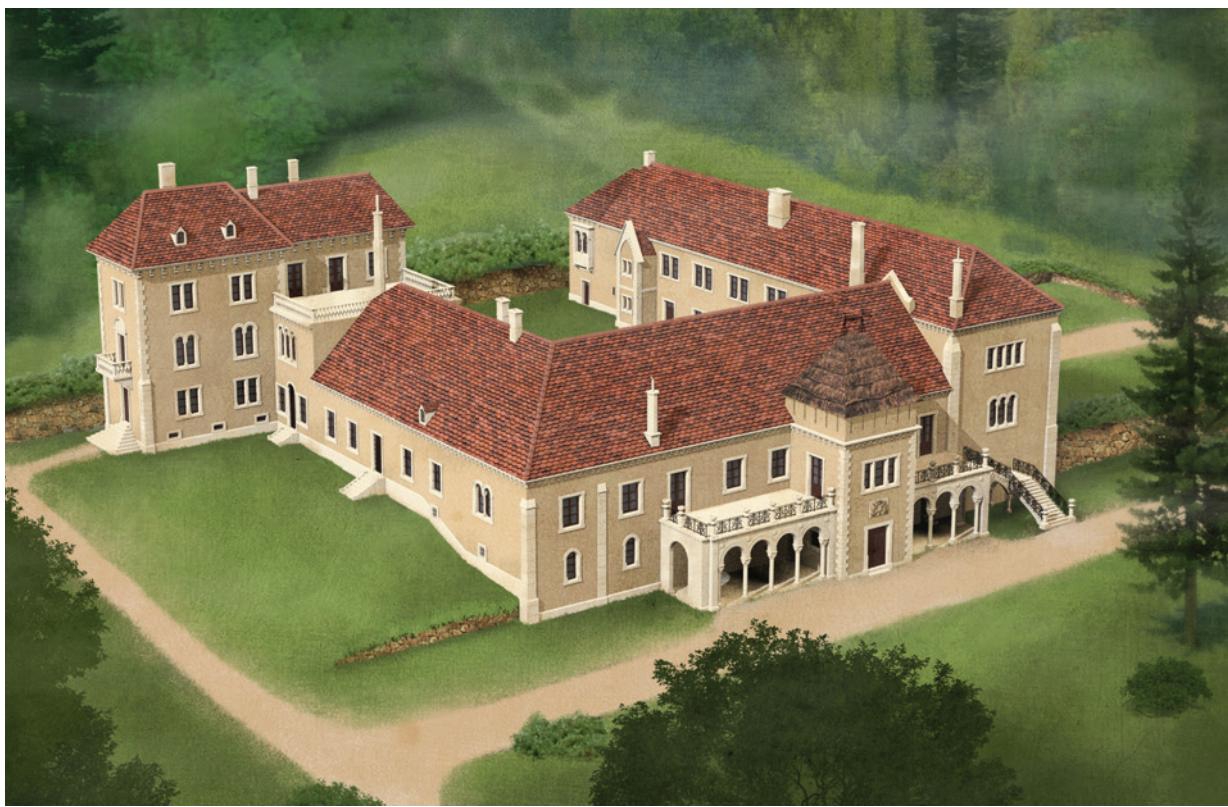
17. 3D vizualizacija dvorca (dokumentacija HRZ-a, izradili V. Klemens, M. Bogadi)

Perspective view of the castle (Croatian Conservation Institute documentation, drawing by V. Klemens, M. Bogadi)

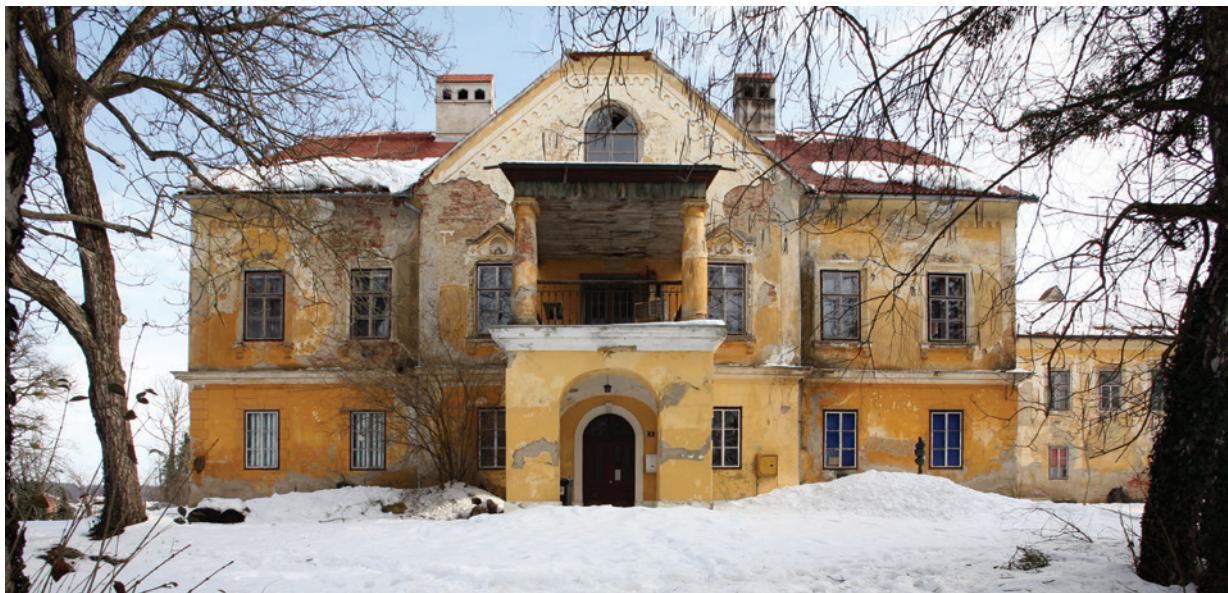
1. Dvorac Jakovlje, pogled prema središnjem krilu dvorca, postojeće stanje (snimio Z. Bogdanović)
The Jakovlje Mansion, view to the central wing of the mansion, current condition (photo by Z. Bogdanović)

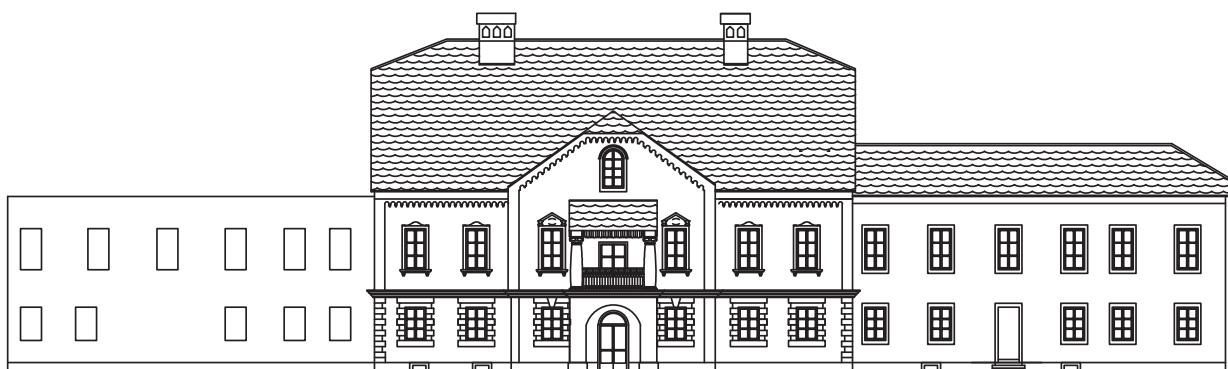
2. Dvorac Jakovlje, arhitektonska snimka zapadnog pročelja (Tehnozone, 2007).
The Jakovlje Mansion, architectural survey of the west front (Tehnozone, 2007)

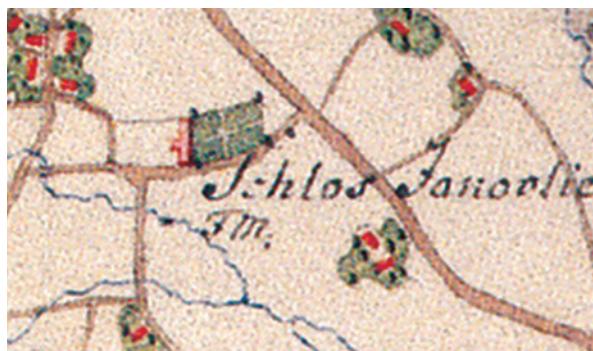
4. Detalj karte jozefinske izmjere civilne Hrvatske (1763. – 1785.) (Kriegsarchiv, Beč)

A detail of the Joseph II land survey map of Civil Croatia (1763–1785) (Kriegsarchiv, Vienna)

stariji je prikaz imanja s dvorcem na kojоj se razabire geometrijski organiziran vrt u stražnjem dijelu imanja, s njegove istočne strane, dok su ostatak posjeda livade i oranice (sl. 4).¹¹ Litografija iz 1826. godine, s pogledom na dvorac i prostor ispred njega, prikazuje nepromijenjeno stanje (sl. 5).¹² Zavojit put, naime, vodi prema dvoru do ulaznih dvorišnih vrata, na zapadnoj strani su gospodarski objekti, a pred dvorcem je travnjak s višim raslinjem u istočnom dijelu. Katastarski list iz 1862. godine važno je svjedočanstvo o uređenju imanja koje se realizira između nastanka spomenute litografije 1826. i katastarske izmjere te dokazuje da se gospodarstvo na njemu uspješno razvija (sl. 6).¹³ Naime, osim postojećeg geometrijski organiziranog vrta u pozadini, sada je ispred dvorca perivojno oblikovani voćnjak sa stazama, do kojeg vodi aksijalno položena aleja. Riječ je o klasicističkom konceptu koji određuje simetrična kompozicija s istaknutom središnjom osi.¹⁴ Tu je i gospodarski prostor s lateralno postavljenim gospodarskim građevinama od kojih je jedna konjušnica poznata sa starih fotografija iz pedesetih godina 20. stoljeća (sl. 7).¹⁵

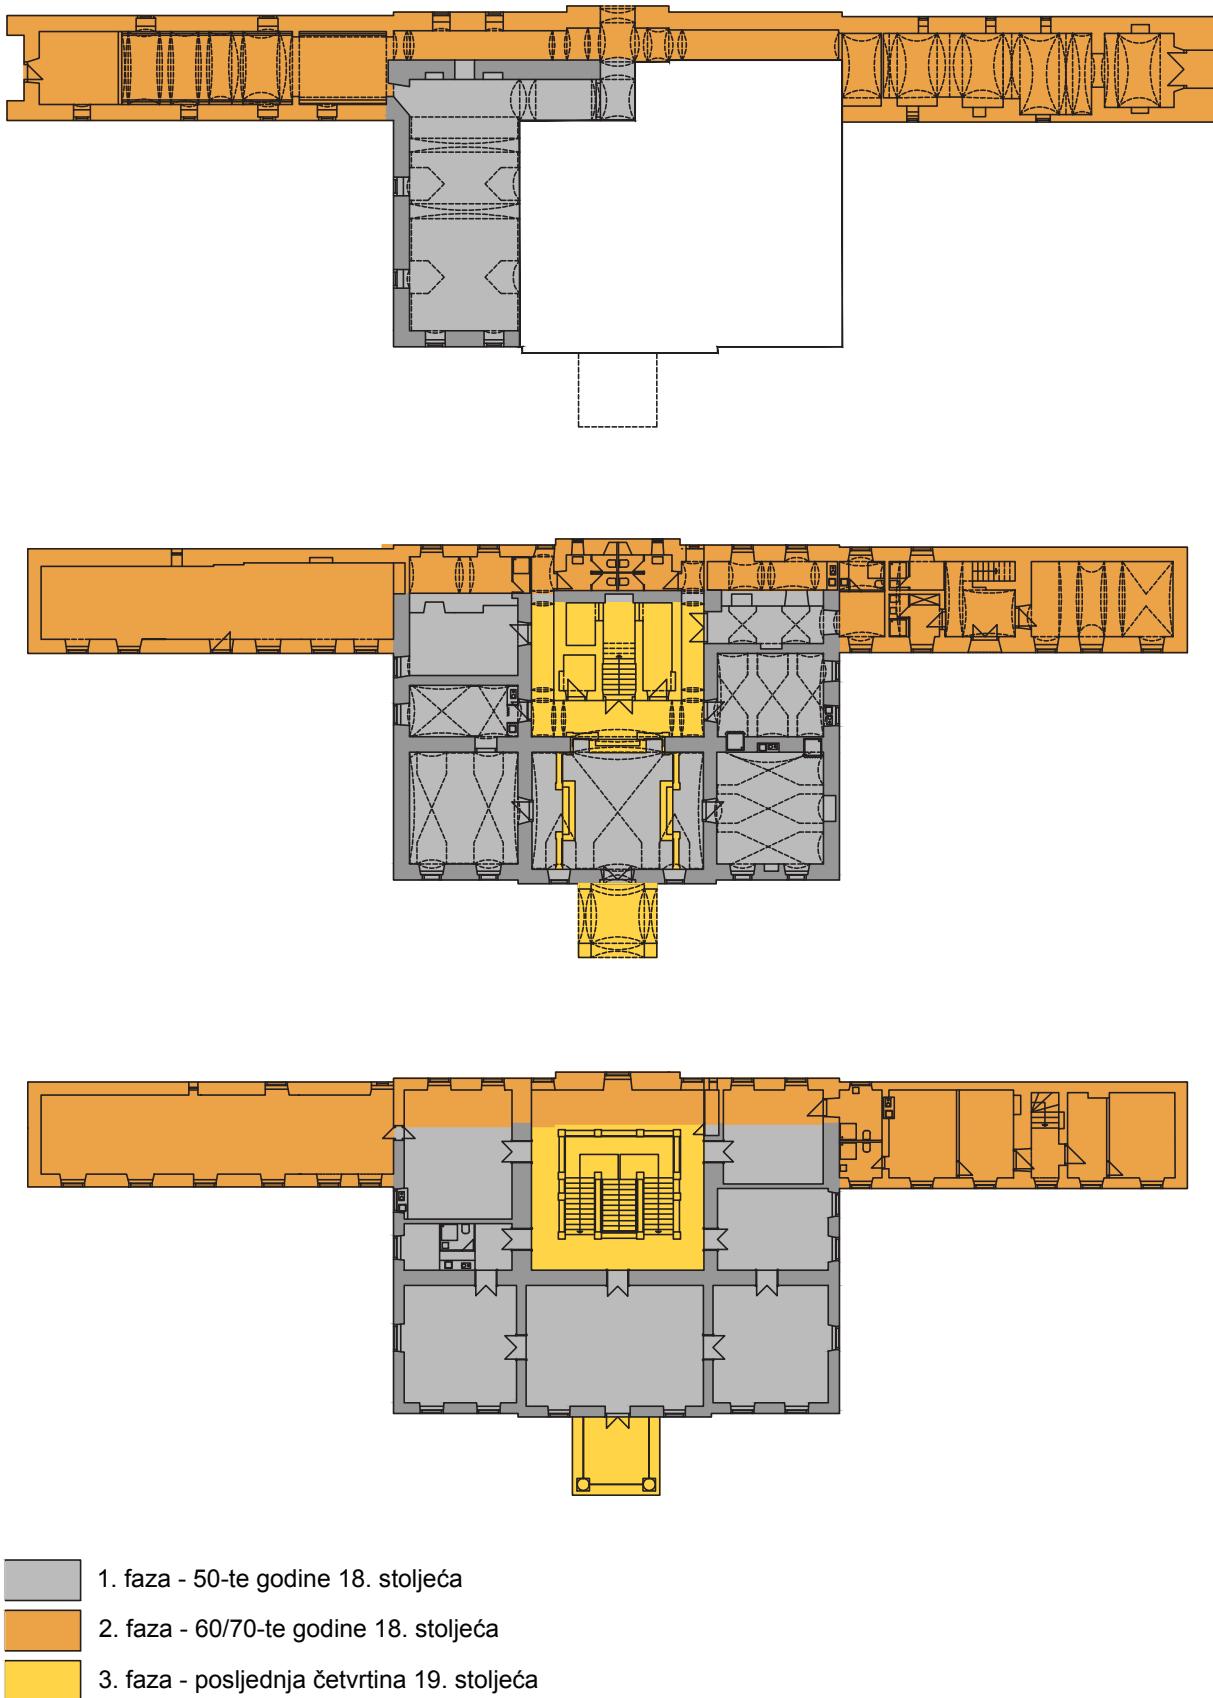
8. Građevne faze dvorca, podumska, prizemna i katna etaža
Building phases of the mansion, the basement, the ground floor and the first floor

Usprkos kasnijim intervencijama, velik dio prvotne barokne strukture očuvan je do danas te se s lakoćom razabiru njezine osnovne prostorne i oblikovne karakteristike. Jednokatna kurija bila je simetrično koncipirana s aksijalno pozicioniranim troosnim predvorjem i stubištem u začelnoj prostoriji, kojim se uspinjalo na kat gdje se ponavljala osnovna prostorna shema prizemlja.²⁵ Središnje prostorije flankirale su po tri prostorije u prizemlju i po dvije na katu, što je bila uobičajena shema jednokrilnih dvoraca ili kurija druge polovice 18. stoljeća na području Hrvatskog zagorja. Prva i najslodenija u nizu je Gornja Bedekovčina, građena u petom desetljeću 18. stoljeća ili najkasnije 1750. godine.²⁶ Što se svodnog sustava tiče, on je vješto izведен i korišten na karakterističan način. Prostorije prizemlja i podruma, naime, zaključene su bačvastim svodovima sa susvodnicama (sl. 10).²⁷ S obzirom na to da je kurija u 19. stoljeću povišena, svim katnim prostorijama tada je promijenjena vertikalna mjera te su zaključene grednicima, a pitanje svodnih konstruktivnih elemenata barokne faze ostaje otvoreno.²⁸ Kurija je bila podumljena samo u jednom dijelu, duž zapadnog i polovice sjevernog tlocrtnog perimetra. Pristupalo mu se kao i danas iz prizemne etaže, a imao je i direktan izlaz na stražnjoj strani kurije koji je dogradnjom izgubio funkciju. Očuvan je kameni okvir tih vrata koja su nekada vodila vjerojatno do stuba kojima se izlazilo van.

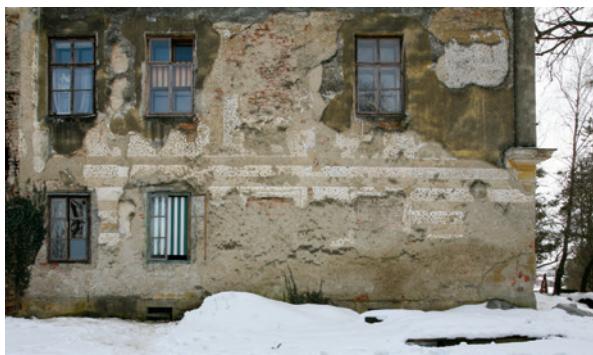
12. Dvorac Jakovlje, sjeverno pročelje središnjeg krila, tragovi barokne žbuke i arhitektonskih dekorativnih elemenata (snimio Z. Bogdanović)
The Jakovlje Mansion, north front of the central wing, traces of Baroque mortar and architectural decorative elements (photo by Z. Bogdanović)

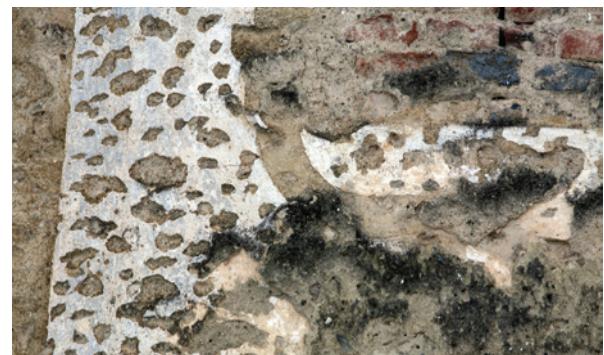
13. Dvorac Jakovlje, sjeverno pročelje središnjeg krila, detalj barokne arhitektonске plastike (snimio Z. Bogdanović)
The Jakovlje Mansion, north front of the central wing, detail of the Baroque architectural decoration (photo by Z. Bogdanović)

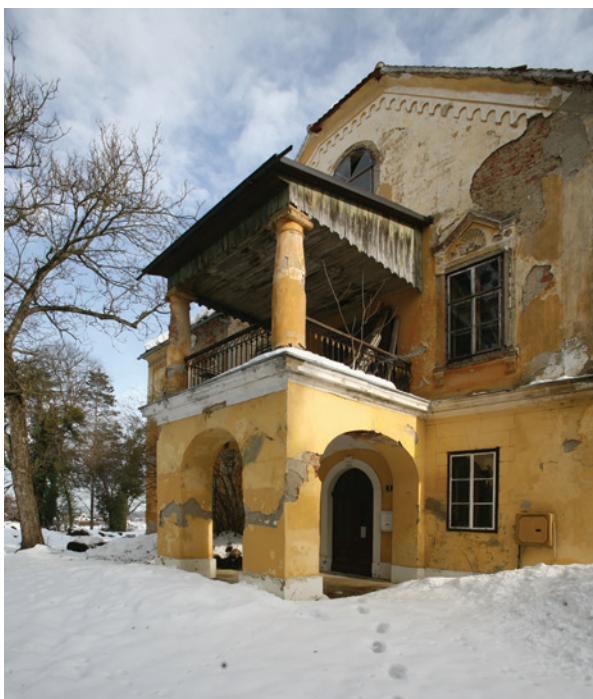
14. Dvorac Jakovlje, središnje krilo s altanom, postojeće stanje (snimio Z. Bogdanović)
The Jakovlje Mansion, central wing with the colonnaded porch, (photo by Z. Bogdanović)

Intervencije na dvorcu koje se pripisuju njegovoj trećoj građevnoj fazi odnose se uglavnom na izmjene gabarita njegova središnjeg krila i na uvođenje nove arhitektonске dekoracije na to krilo (sl. 14). Riječ je o povišenju volumena za oko trideset centrimetara i postavljanju novog dvostrešnog krovišta, što će za posljedicu imati povišenje visine stropova cijele katne etaže. Istovremeno se uvodi trokutni zabat u širini središnjeg troosnog rizalita te se dograđuje altana u središnjoj osi, pred glavnim ulazom u dvorac. Na trima pročeljima tog središnjeg krila uvodi se historicistička dekoracija.

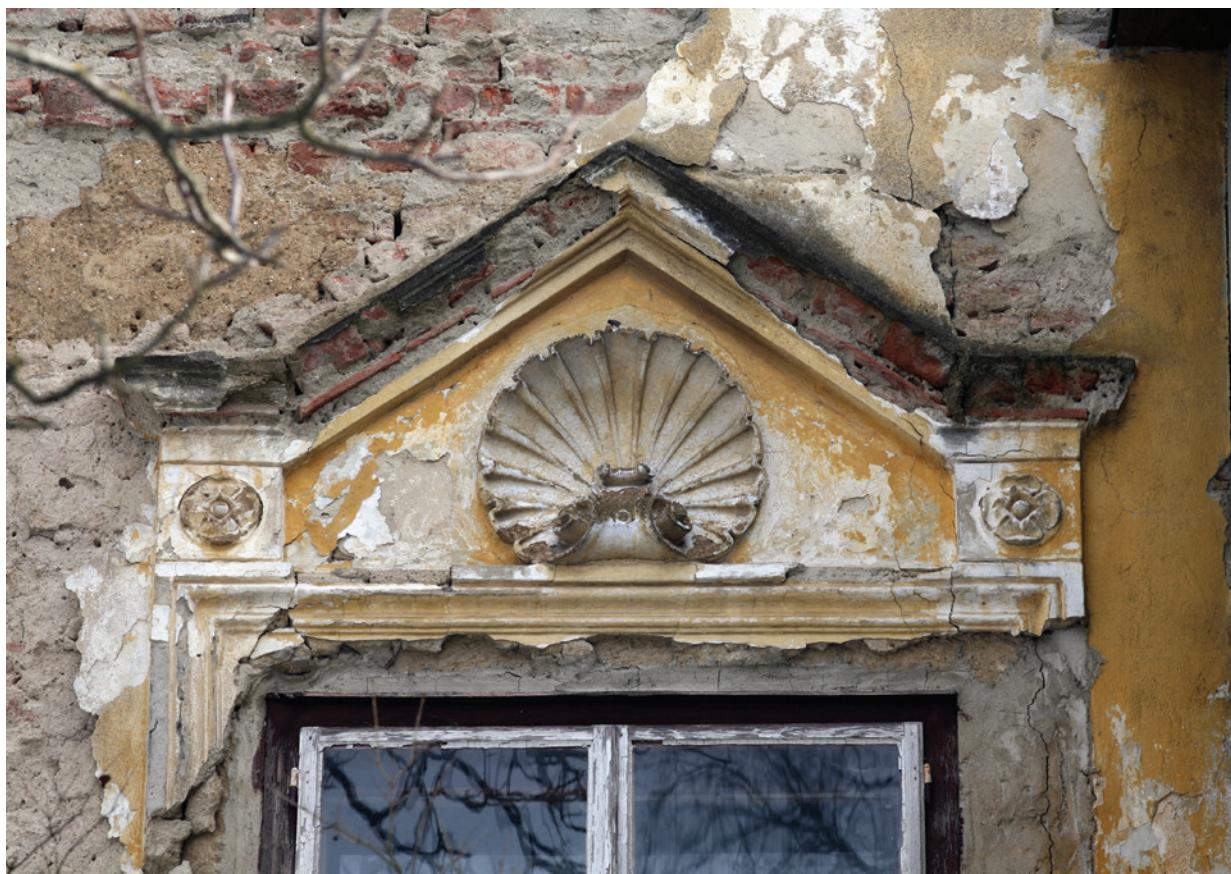
16. Dvorac Jakovlje, postojeće stanje, historicistička arhitektonska plastika, detalj (snimio Z. Bogdanović)
The Jakovlje Mansion, current condition, Historicist architectural decoration, detail (photo by Z. Bogdanović)

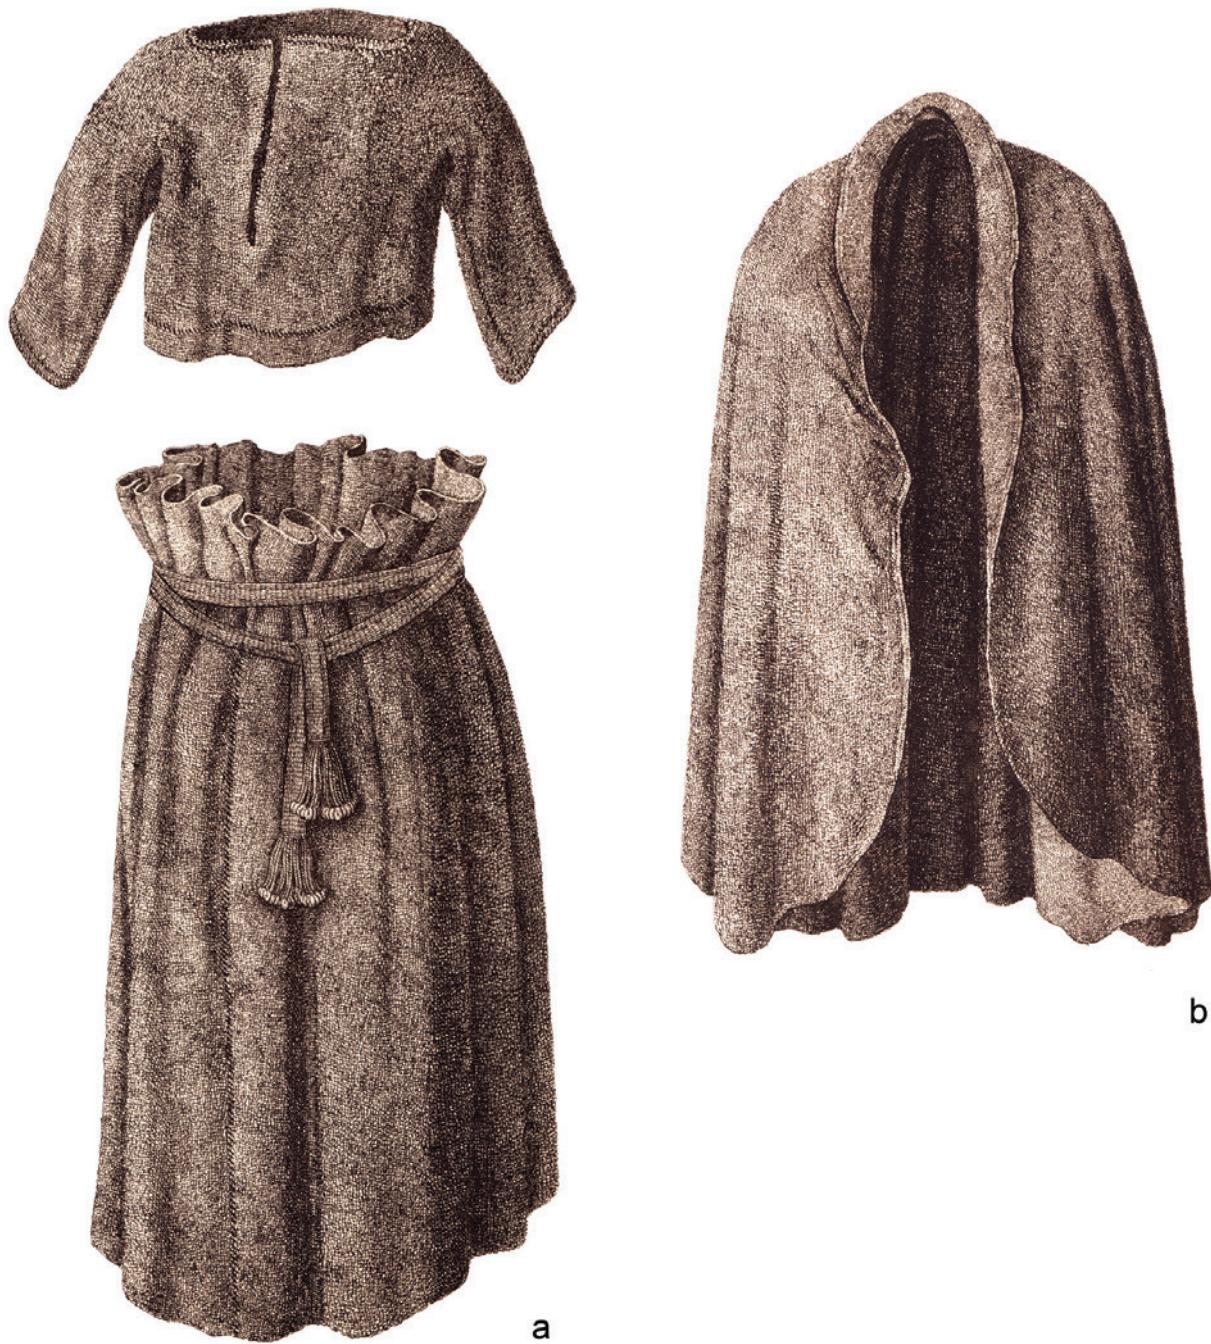
2. Garments from (a) Borum Eshøj grave C and, (b) Muldbjerg (after Boye 1896, Taf. iv and xi).
Odjevni predmeti iz (a) groba C na nalazištu Borum Eshøj i (b) Muldbjerg (prema Boye 1896., Tab. IV i XI)

While the main fibres of the Stone Age were various vegetable fibres, wool became a major feature of the Bronze Age. The best preserved examples of Bronze Age textiles derive from a series of oak-log coffins found in Denmark in the late 19th and early 20th centuries (fig. 2).

Tijekom kamenog doba glavnina vlakana bila je biljnog porijekla, dok je vuna karakteristična za brončanom dobu. Najbolje sačuvani primjerici brončanodobnog tekstila potječu iz nekoliko hrastovih ljesova pronađenih u Danskoj potkraj 19. i početkom 20. stoljeća (sl. 2). Sačuvano je sedam cijelovitih odora iz brončanog doba, koje su činile okosnicu izložbe postavljene u Nacionalnom muzeju Danske.¹⁸ Te su odore neprocjenjiv izvor spoznaja o tekstilnim predmetima i odijevanju u brončanom dobu. Četiri kostima pripadala su muškarcima. Sudeći po njima, muška se odora sastojala od kratkog kilta ili dužeg ogrtača oko tijela, pričvršćenog tkanicom ili pojasmom, polukružnog ili ovalnog plašta te od jedne ili dviju kapa. Ženska odora, pronađena u tri ženska ukopa sastojala se od košulje poludugih rukava te suknje od konopa ili širokog valjkastog odjevnog predmeta koji je pokrivaon donji dio tijela i bio povezan tkanicom. Dio ženske odjeće bila su i pokrivala za glavu, u obliku mreža za kosu i jalbe, zatim neka vrsta čarapa te fino izradene tkanice s resama. Ponjave, odnosno veliki pravokutni komadi tekstila također su bili dio pogrebne opreme. Svi komadi odjeće bili su izrađeni od vune; gotovo svi predmeti izrađeni su tehnikom običnog tkanja ili njezinim varijacijama, primjerice ripsom. Rubovi su korišteni kao dekoracija. Ostale tehnike uključivale su jalbu, tkanje mreža, vezenje te oblikovanje omčice. Uz spomenute, u južnoj Skandinaviji i sjevernoj Njemačkoj pronađeno je još gotovo četiri stotine fragmenata brončanodobnog tekstila¹⁹ uz pomoć kojih možemo steći detaljniju sliku o odijevanju i tekstilnim predmetima iz brončanog doba u Skandinaviji. No dok su fragmenti tekstila relativno čest nalaz, alatke za njihovu izradu to nisu. U Skandinaviji gotovo da nisu pronađeni brončanodobni pršlenjnovi za vretena, kao što nema ni nalaza tkalačkih utega koji bi svjedočili o postojanju okomitih tkalačkih razboja s utezima.

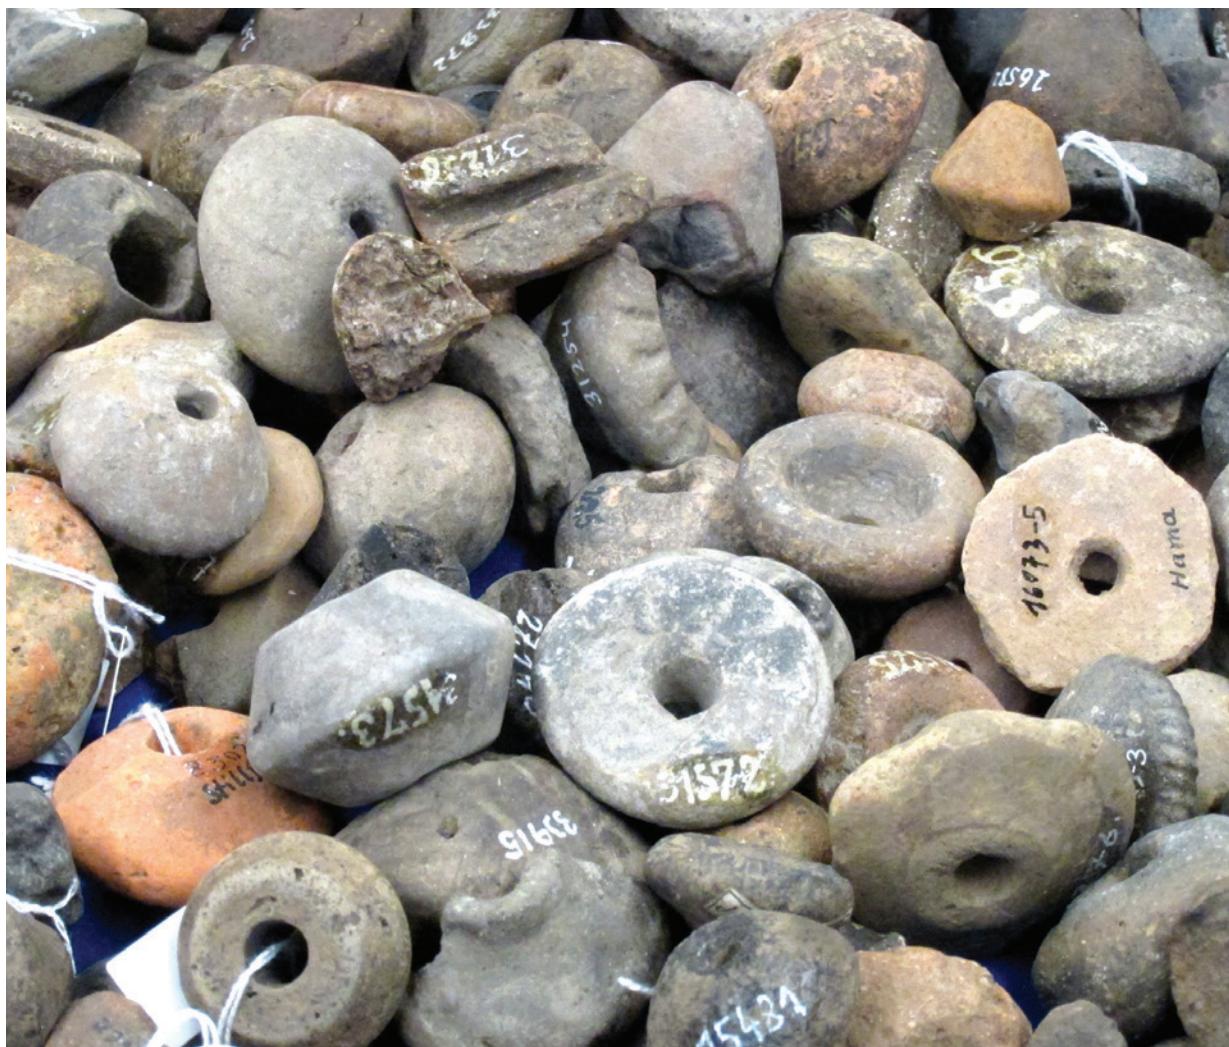
5. Spindle-whorls, Iron Age. Collections of the Institute for Prehistory, University Vienna (photo: K. Grömer).

Pršjeni za vretena, željezno doba. Zbirke Instituta za preistoriju Sveučilišta u Beče (snimila: K. Grömer)

Textile tools remained much the same in the Bronze Age and Iron Age of South and Central Europe.²⁹ Spindle whorls are often found in female graves. Different sizes and weights indicate that yarns were made with different thickness (fig. 5). Iron Age textiles have been found at many sites in Europe. In northern Europe, acid bogs have proved a source for well-preserved wool textiles and garments, such as cloaks, skirts and various forms of wraps.³⁰ In Central Europe, the salt mines of Hallstatt and Dürrnberg form major sources of well-preserved textiles in full colour (fig. 6). Fancy weaves, stripes and checks, patterns with floating weft or warp are known as well as multi coloured repp bands and tablet-woven borders with meanders, triangles, lozenges and swastikas.

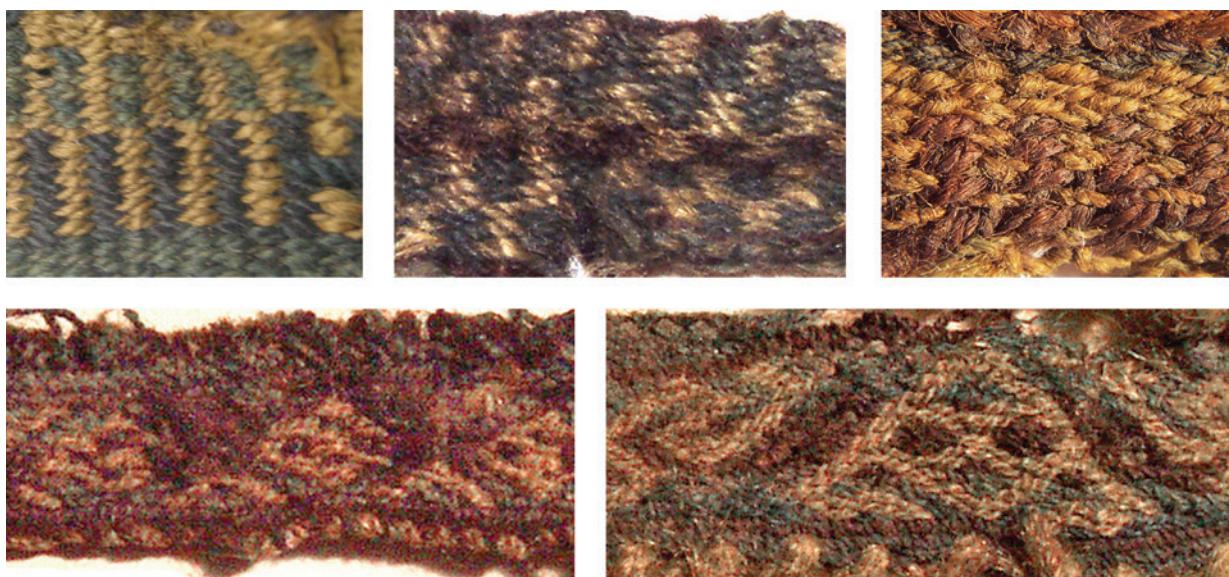
6. Multi-coloured repp bands and tabletwoven bands from the saltmine Hallstatt, Iron Age (© Natural History Museum Vienna). Višebojne rips trake i trake izrađene tehnikom tkalačkih daščica iz rudnika soli u Hallstattu, željezno doba (© Prirodoslovni muzej, Beč)

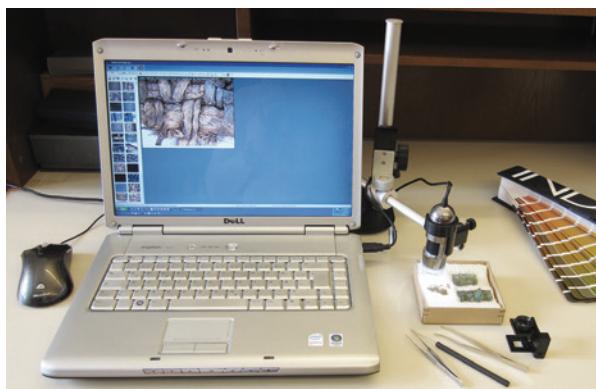
9. Textile analysis with Dino-Lite Microscope (photo: K. Grömer).
Analiza tekstila Dino-Lite mikroskopom (snimila: K. Grömer)

maleni i lako prenosivi, daju veće povećanje, osvjetljenje i više opcija za mjerjenje promjera prediva i kuta uvoja (sl. 9). Također omogućuju neposredno fotografsko dokumentiranje. Skenirajući elektronski mikroskopi (SEM) te ostali tipovi digitalnih mikroskopa, kao što je Optilia Flexia, nude povećanje četiristo puta, što omogućuje identificiranje vlakana i daljnja mjerjenja.³⁴ CT-skeniranje (kompjutorizirana tomografija), primjena 3D grafika i druge napredne metode otvorile su nove mogućnosti za istraživanje skrivenih struktura.³⁵
