PORTAL

3/2012 Godišnjak Hrvatskog restauratorskog zavoda

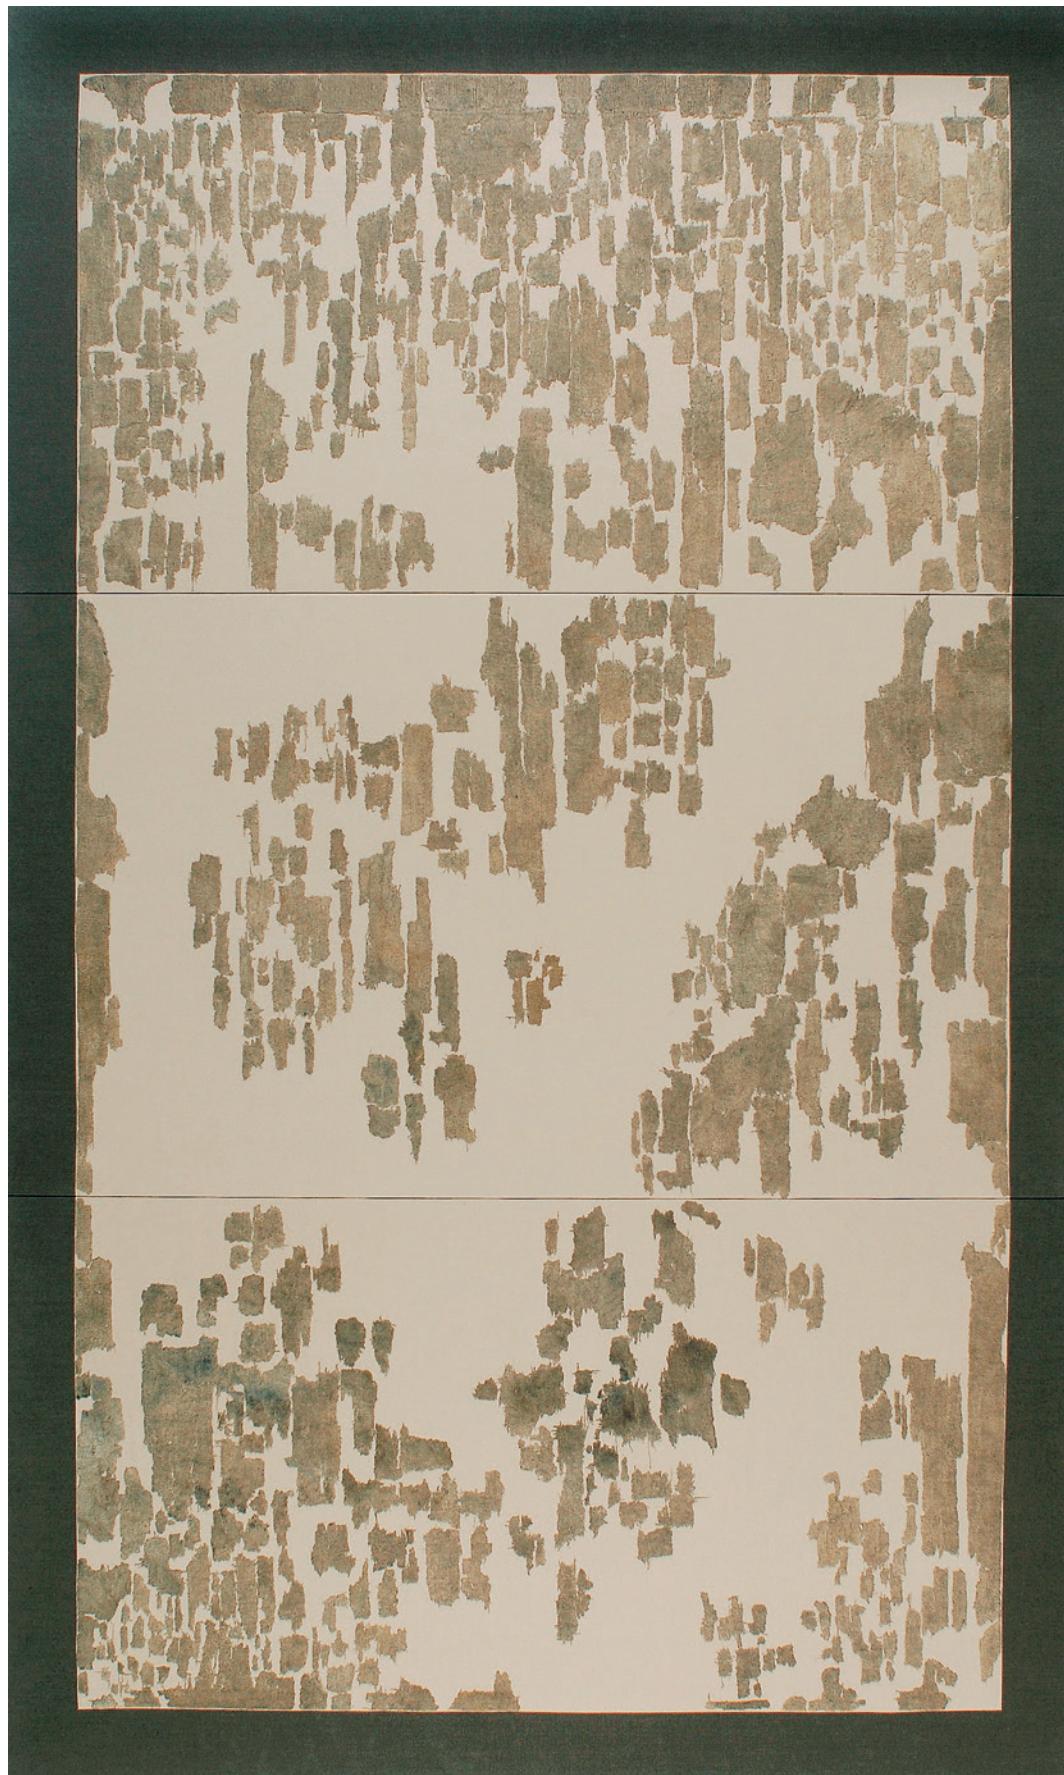
1. Grobni pokrivač, oko 1495 – 1435 godina prije Kr., Muzej i Galerija Gorica, Livno, Bosna i Hercegovina, stanje nakon izvedenih radova (fototeka HRZ-a, snimila N. Vasić)

Burial blanket, around 1495–1435 BC, Franciscan Museum and Gallery Gorica, Livno, Bosnia and Herzegovina, condition after the treatment (Croatian Conservation Institute Photo Archive, photo by N. Vasić)

velikih dimenzija u koju je bio umotan, potpuno je bio ispunjen bistrom vodom bez prisutnosti kisika. Prilikom iskapanja nagla promjena anaerobne sredine u aerobnu prouzročilo je vrlo brzo raspadanje pokrivača na mnoštvo fragmenata različitih dimenzija. (sl. 1)

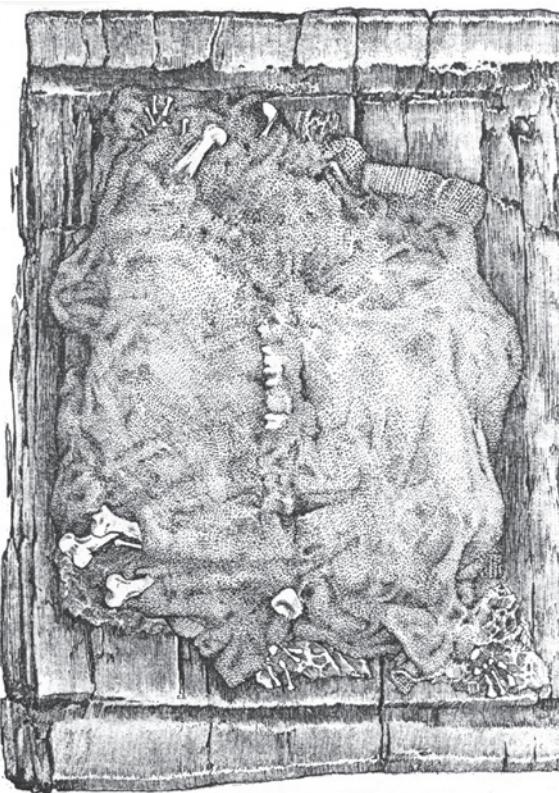
2. Zatečeno stanje pri iskapanju, (Crtež Seada Čerkeza iz: Alojz Benac, Praistorijski tumuli na Kupreškom polju, Sarajevo 1986.)
Sead Čerkez's graphic depiction of the condition at excavation (from: Alojz Benac, Praistorijski tumuli na Kupreškom polju, Sarajevo 1986)

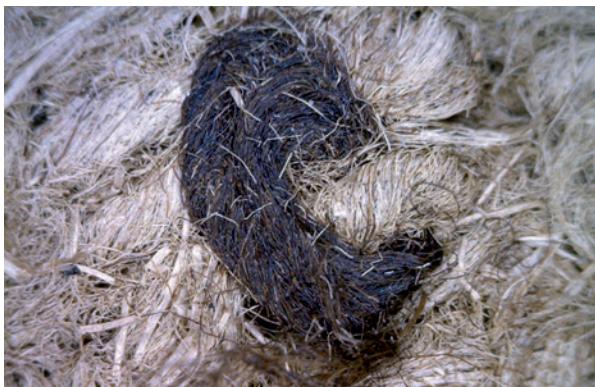
3. Nalaz jedine pređe različite od ostatka tkanine u obliku omčice provučene kroz strukturu tkanine (fototeka HRZ-a, povećanje 58 x, snimila K. Hrepic)

A find of a single yarn different from the rest of the fabric in the form of a pile drawn through the structure of the fabric (Croatian Conservation Institute Photo Archive, photo by K. Hrepic)

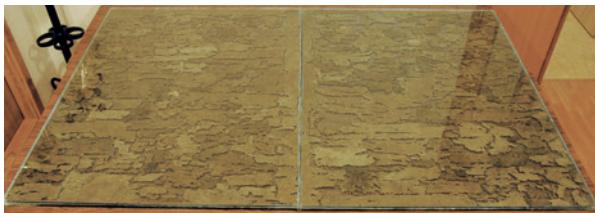
4. Grobni pokrivač, zatečeno stanje (fototeka HRZ-a, snimila G. Car)

Burial blanket, pre-existing condition (Croatian Conservation Institute Photo Archive, photo by G. Car)

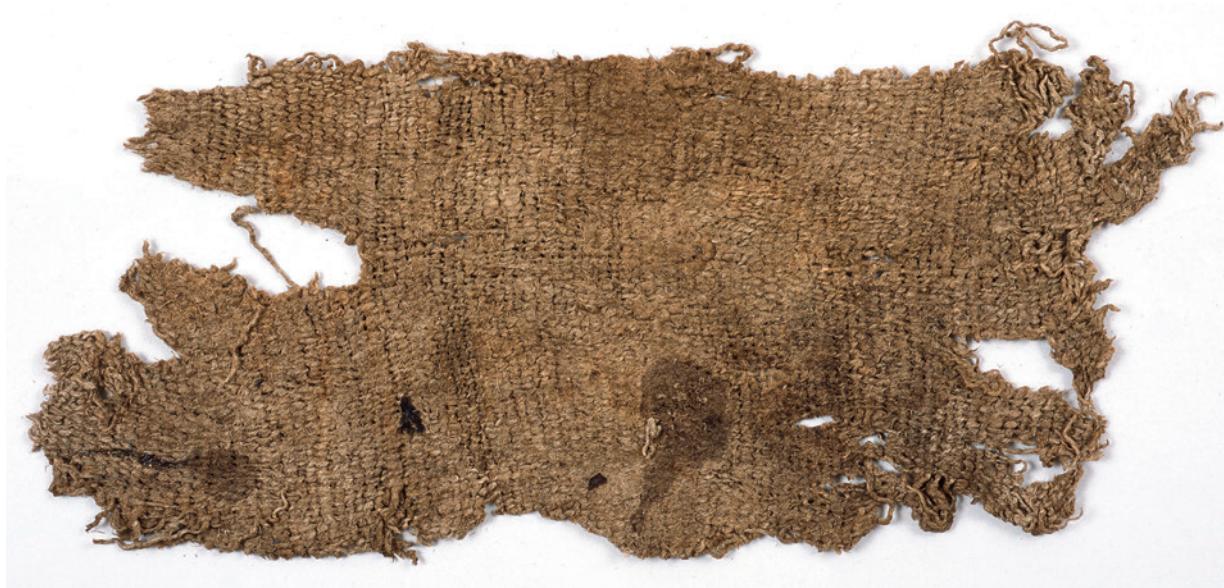
6. Fragment tkanja, stanje prije provođenja istražnih radova (fototeka HRZ-a, snimila N. Vasić)

Fragment, condition prior to the investigative works (Croatian Conservation Institute Photo Archive, photo by N. Vasić)

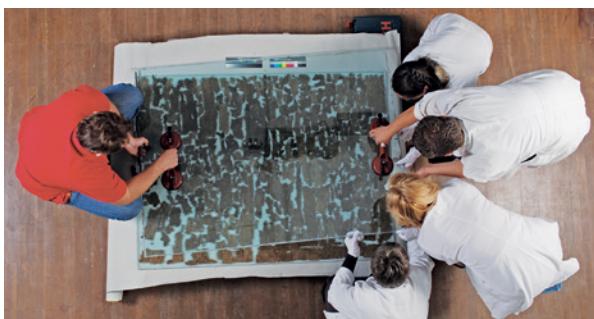
7. Postupak uklanjanja gornje staklene ploče (fototeka HRZ-a, snimila N. Vasić)

Process of removing the upper glass panel (Croatian Conservation Institute Photo Archive, photo by N. Vasić)

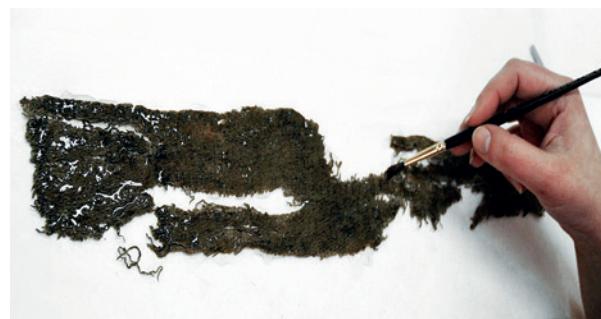
8. Postupak nanošenja Tylose (fototeka HRZ-a, snimila G. Car)

Process of applying Tylose (Croatian Conservation Institute Photo Archive, photo by G. Car)

Nakon ekstrakcije, očišćeni fragmenti su zbog visokog stupnja oštećenosti vunenog vlakna pokazivali tendenciju raspadanja strukture pa je bilo nužno odabrat primjereni konsolidant s maksimalnim učinkom impregnacije, a minimalnim utjecajem na promjenu osnovnih svojstava vlakana. U užem izboru za odabir primjerenijeg i reverzi-

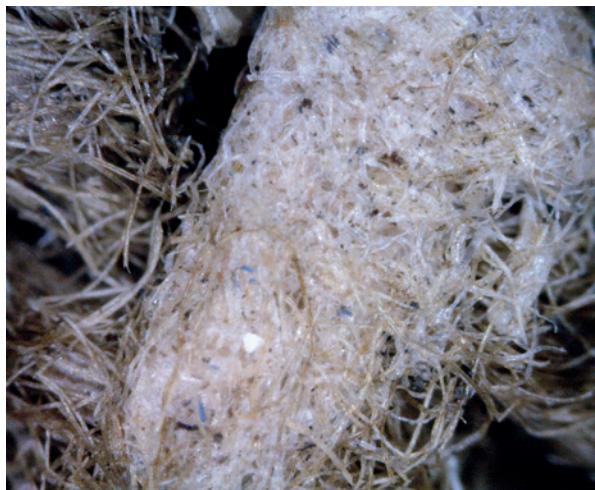
9a. Mikroskopski snimak (20x) uzorka sa zatečenim konsolidantom (fototeka HRZ-a, snimila K. Hrepic)

Microscopic image (20x) of the sample with pre-existing consolidant (Croatian Conservation Institute Photo Archive, photo by K. Hrepic)

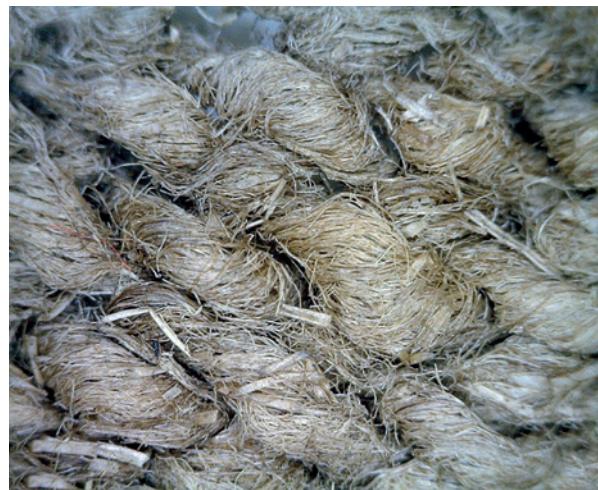
9b. Mikroskopski snimak (60x) uzorka nakon uklanjanja konsolidanta (fototeka HRZ-a, snimila K. Hrepic)

Microscopic image (60x) of the sample after removing the consolidant (Croatian Conservation Institute Photo Archive, photo by K. Hrepic)

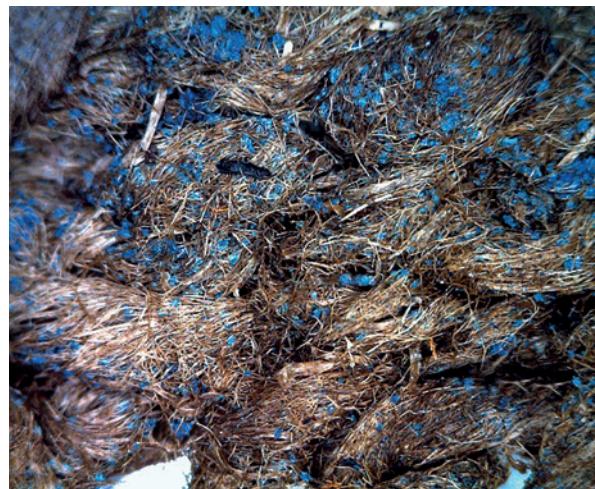
9c. Mikroskopski snimak (58x) uzorka sa vivijanitom (fototeka HRZ-a, snimila K. Hrepic)

Microscopic image (58x) of the sample with vivianite (Croatian Conservation Institute Photo Archive, photo by K. Hrepic)

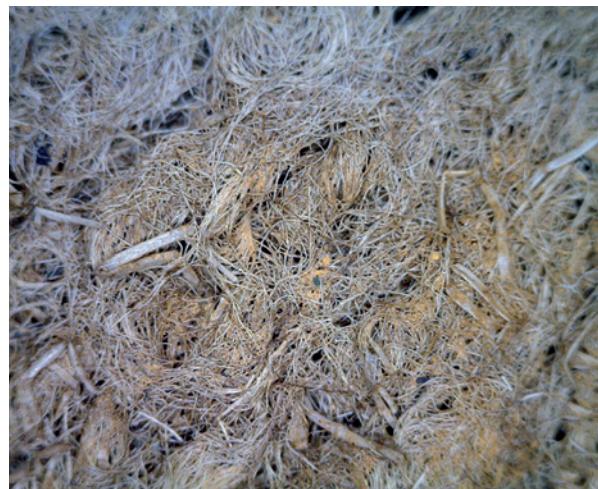
9d. Mikroskopski snimak (56x) uzorka efekta valjane tkanine (fototeka HRZ-a, snimila K. Hrepic)

Microscopic image (56x) of the sample effect of fulling of the fabric (Croatian Conservation Institute Photo Archive, photo by K. Hrepic)

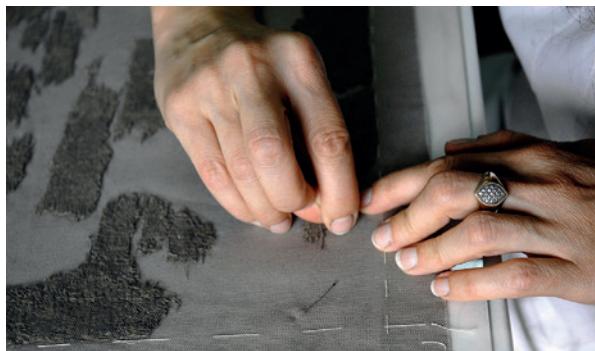
11. Postupak međusobnog prošivanja podložne pamučne tkanine i pokrovne monofilamentne mrežice oko fragmenata (fototeka HRZ-a, snimila K. Hrepic)

Process of sewing together the backing cotton fabric with the monofilament cover net around the fragments (Croatian Conservation Institute Photo Archive, photo by K. Hrepic)

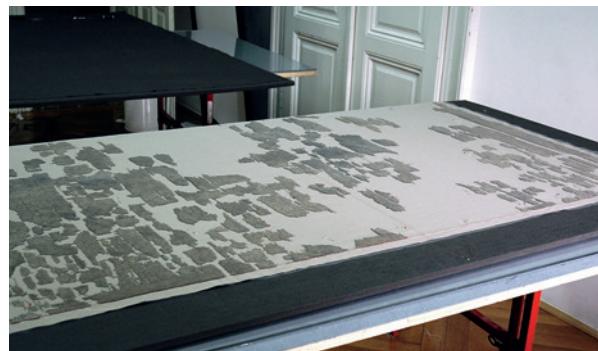
12. Postupak prišivanja konstruktivne tkanine s fragmentima za pripremljenu podložnu ploču (fototeka HRZ-a, snimila G. Car)
Process of sewing the construction fabric with the fragments onto a backing panel (Croatian Conservation Institute Photo Archive, photo by G. Car)

80–90 °C.⁴¹ Kao vanjski sloj postavljena je lanena tkanina tamnosmeđe boje koja ujedno vizualno daje kontrastni okvir rekonstruiranom obliku pokrivača. Pričvršćena je na isti način kao i pamučna. Na tako pripremljene podložne ploče konstruktivna tkanina s fragmentima prišivana je ravnim bodom svilenim filamentom, rasterom polja od oko 30 cm² izbjegavanjem neposrednog prihvaćanja fragmenata. (sl. 12)

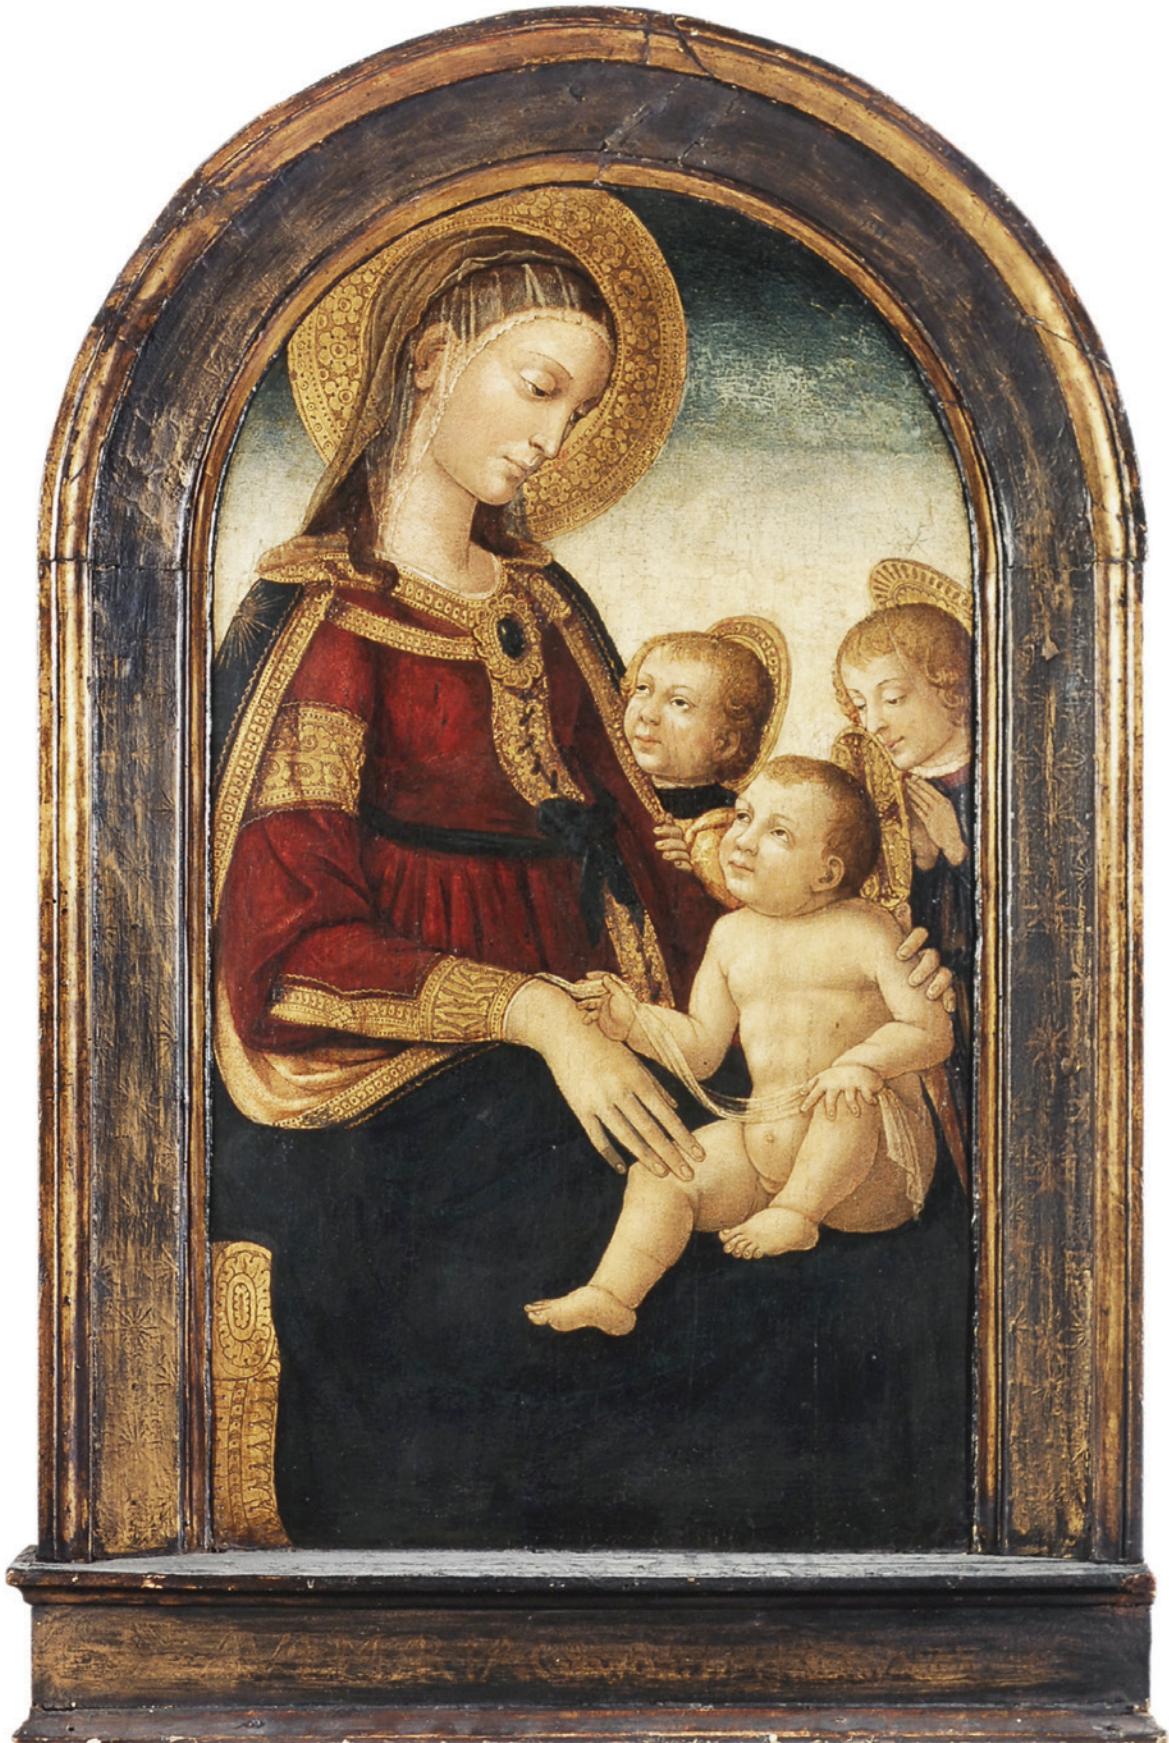
1. Neri di Bicci, Bogorodica s Djetetom i dva andela, Zagreb, Strossmayerova galerija starih majstora HAZU, stanje prije radova (fototeka HRZ-a, snimila N. Oštarijaš)
Neri di Bicci, Virgin with Child and Two Angels, Zagreb, The Strossmayer Gallery of Old Masters of the Croatian Academy of Sciences and Arts, state before conservation (Croatian Conservation Institute Photo Archive, photo by N. Oštarijaš)

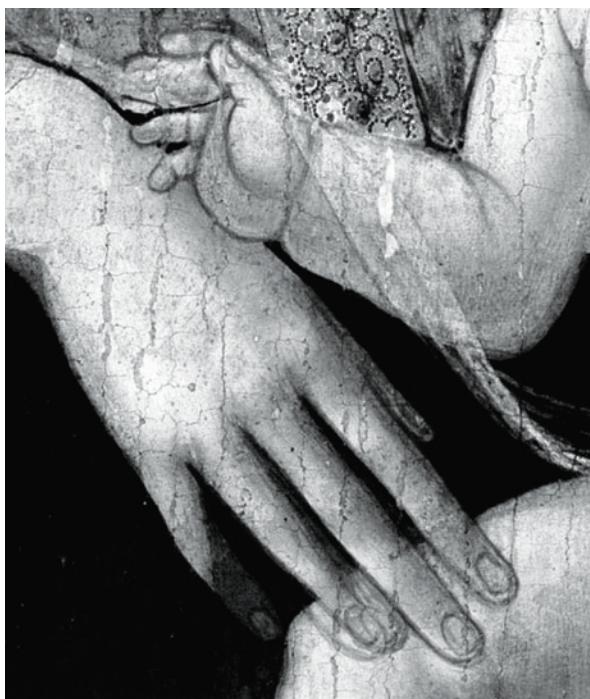
2. IC snimka detalja slike (fototeka HRZ-a, snimio M. Braun)
IR image of a detail of the painting (Croatian Conservation Institute Photo Archive, photo by M. Braun)

Dok je UV snimka pokazala prisutnost ravnomjerno nanesenog starog laka na površini te položaj oštećenja i retuša, IC snimka otkrila je fini pripremni crtež Nerija di Biccia dijelom urezan u preparaciju te pentimente na mjestu prstiju (najuočljivije na prstenjaku) Bogorodičine desne ruke, ali i ukazala na preslikom prekriven izvorni pojas na Bogorodičinoj haljini neposredno ispod grudi. (sl. 2, 3) Najviše podataka o presliku Biccijeva oslika otkrila je RTG snimka. (sl. 4) Uočljive promjene nalazimo na Bogorodičinu liku: osim što potvrđuje postojanje izvornog pojasa na njezinoj haljini, RTG snimka

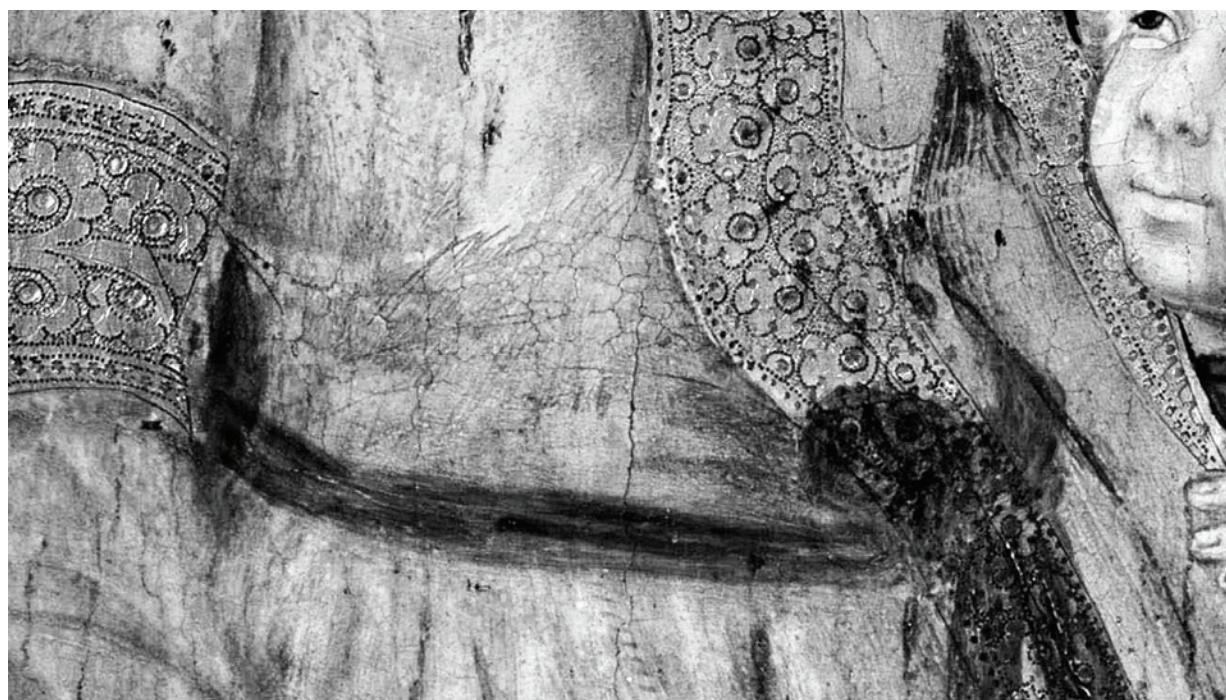
3. IC snimka detalja slike (fototeka HRZ-a, snimio M. Braun)
IR image of a detail of the painting (Croatian Conservation Institute Photo Archive, photo by M. Braun)

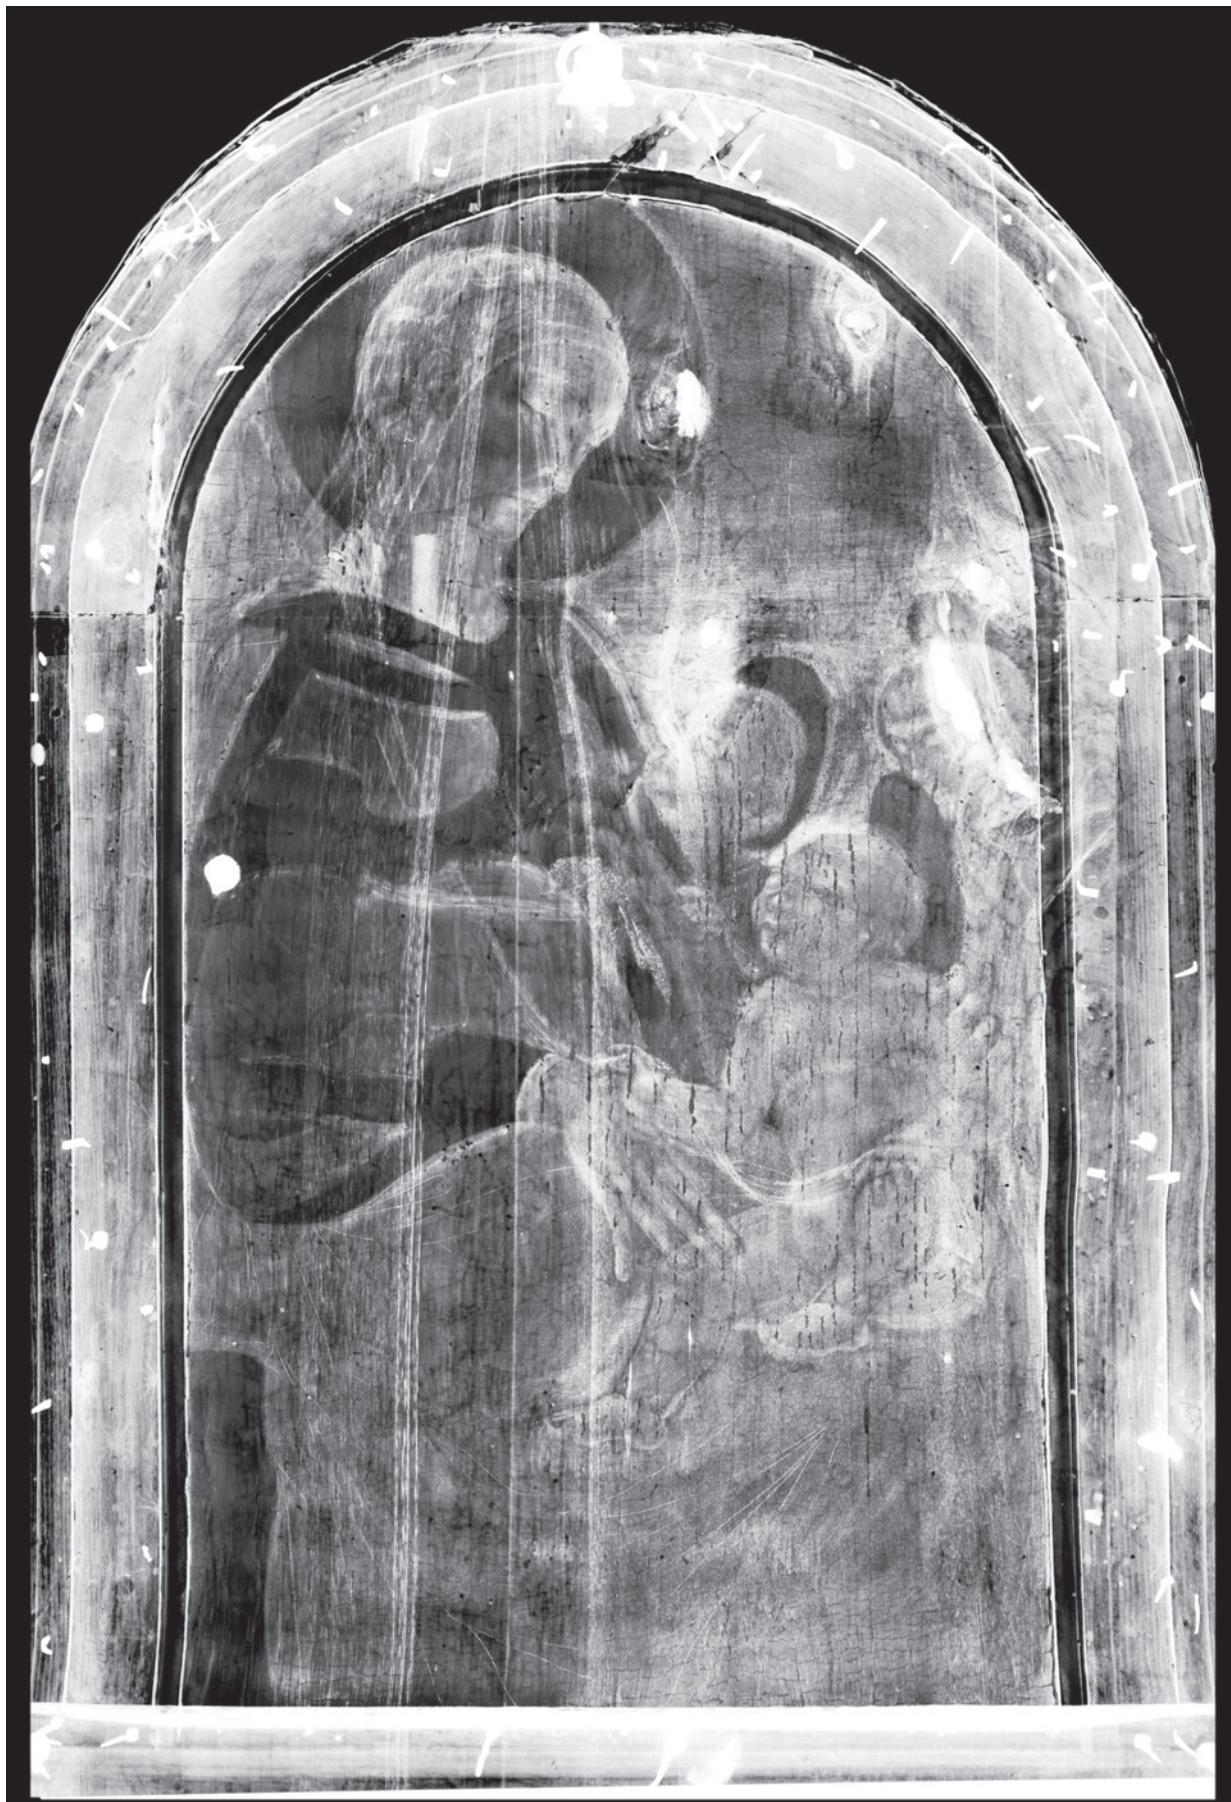
4. RTC snimka (fototeka HRZ-a, snimio M. Braun)

X-ray image of the painting (Croatian Conservation Institute Photo Archive, photo by M. Braun)

pokazuje izvorno posve drugačiji izgled Bogorodičine kose (spletena i odignuta s vrata, bez pramena koji pada preko ramena) i bijelog vela čiji kraj Dijete pridržava desnom rukom. Bitno je izmijenjen i izgled Bogorodičine desne šake (izvorni položaj maloga prsta neprirodno savijenoga udesno „korigiran“ je preslikom). Provedeno je također RTG snimanje natpisa na donjem dijelu ukrasnog okvira slike te je i na tom mjestu utvrđen preslik na oštećenom izvornom natpisu.¹⁴

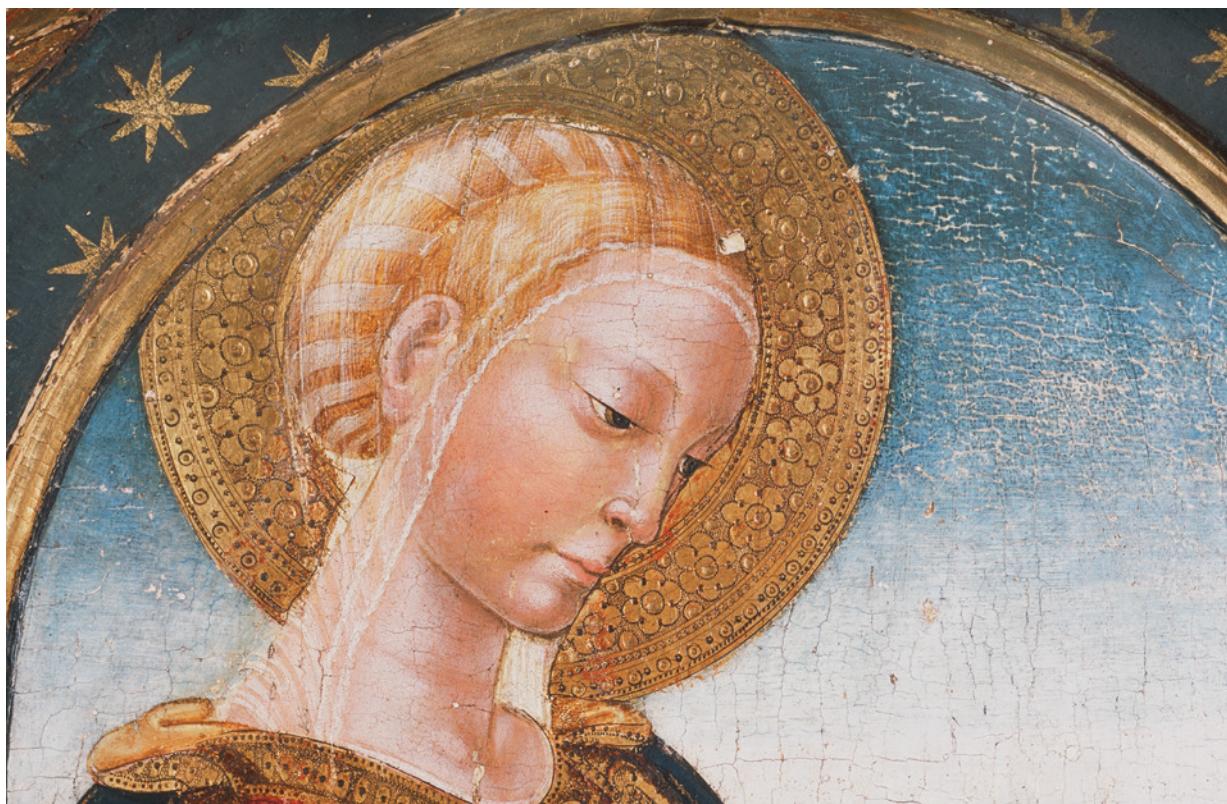
5. Detalj nakon uklanjanja starih lakova i preslika (fototeka HRZ-a, snimila N. Oštarijaš)

Detail after the removal of the old varnishes and overpaint (Croatian Conservation Institute Photo Archive, photo by N. Oštarijaš)

Međutim, na nekim je područjima neba, Bogorodičine haljine i plašta prilikom prethodnih konzervatorsko-restauratorskih postupaka došlo do stanjivanja i čak gubitka originalnog bojenog sloja. (sl. 5) Pri uklanjanju preslika uočen je i velik broj lakuna na originalnom sloju crvene boje. Otkrilo se također da je dio zlatnog pojasa iznad Bogorodičine desne ruke uklonjen vjerojatno mehanički – struganjem, jer su vidljivi tragovi alata na ostacima crvenog preslika i preostaloj izvornoj preparaciji.¹⁸ (sl. 6) Sve ostale pozlaćene površine na slici iznimno su dobro očuvane.¹⁹ I na ukrasnom je okviru, nakon saniranja konstrukcije i postupnog uklanjanja potamnjelog laka, promijenjenog retuša i preslika otkriven izvorni, ali nešto lošije očuvan oslik te natpis AVE MARIA GRATIA PLENA DNoS TEC.²⁰ (sl. 7) Zadnja slova natpisa bila su dosta oštećena, no postojalo je dovoljno elemenata za rekonstrukciju. Za riječi na kraju natpisa autor koristi kraticu pa tako ...DOMINUS TECUM postaje ...DNoS TEC. ²¹

Nakon provedenih proba topivosti požutjelog laka, retuša i preslika, slijedilo je postupno uklanjanje svih intervencija. Uklonjen je potamnjeli lak s čitave površine slike i stari, tonski promijenjeni retuš na oštećenjima, a potom i preslici koji su posvjetljivanjem sjena na licima figura bili promijenili njihov izraz tako što su ublažili plasticitet i na taj način zagladili i „poljepšali“ izvorno relativno grubu fizionomiju. Daljnjam postupnim uklanjanjem preslika otkrivena su velika područja vrlo dobro očuvanog izvornog sloja tanke, fine tempere i modelacija, izvedena tankim usporednim potezima kistom, svojstvena upotrebi tog medija u slikarstvu 15. stoljeća. Nakon što je napisljeku izvorni Nerijev oslik u cijelosti „oslobođen“ preslika, otkrivene su sve izvorne forme koje su pokazale IC i RTG snimke.

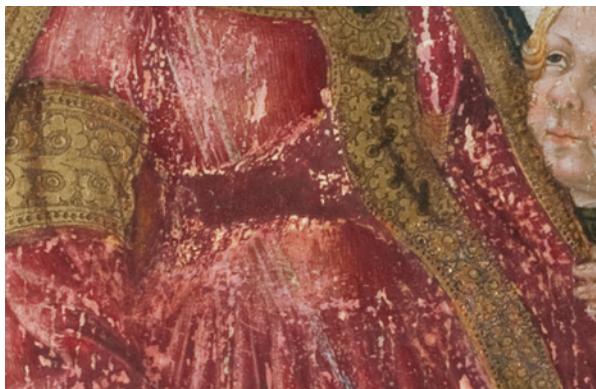
6. Detalj nakon uklanjanja starih lakova i preslika (fototeka HRZ-a, snimila N. Oštarijaš)

Detail after the removal of the old varnishes and overpaint (Croatian Conservation Institute Photo Archive, photo by N. Oštarijaš)

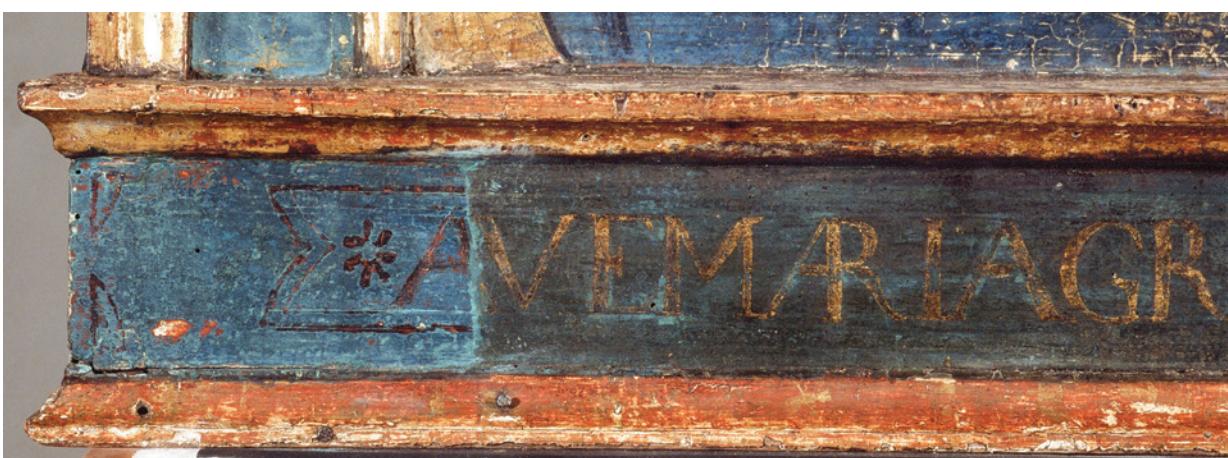
7. Detalj ukrasnog okvira s natpisom tijekom uklanjanja preslika (fototeka HRZ-a, snimila N. Oštarijaš)

Detail of the decorative frame with the inscription, during the removal of overpaint (Croatian Conservation Institute Photo Archive, photo by N. Oštarijaš)

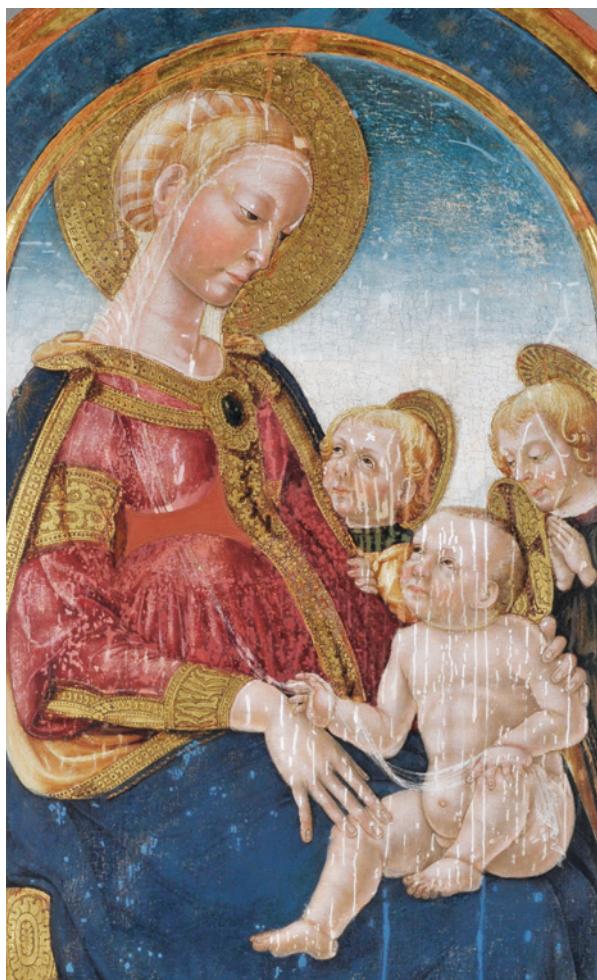
8. Detalj tijekom retuša, prije pozlaćivanja nedostajućeg dijela pojasa (fototeka HRZ-a, snimila N. Oštarijaš)

Detail during the retouching, before gilding of the belt (Croatian Conservation Institute Photo Archive, photo by N. Oštarijaš)

Nakon faze čišćenja, provedene su rekonstrukcije oštećenja na slici u sloju preparacije boje i pozlate.²⁴ (sl. 8) Zlatni Madonin pojas nije doslovno rekonstruiran, već je na dijelu gdje je bio uništen obnovljen retuš pozlatom bez punciranja i imitiranja originala. Sva oštećenja zlatnih površina na okviru retuširana su zlatom u prahu.²⁵ Nužne su intervencije na izvornom sloju bile minimalne, a upotreba retuša ograničena samo na oštećenja, u svrhu vizualne reintegracije u cjelinu slike. Na taj način adekvatno su revalorizirane slikarska kvaliteta izvornoga oblikovanja forme, finoća upotrebe tempere grasse i slikarska vještina razotkrivena na izvornom osliku. (sl. 9)

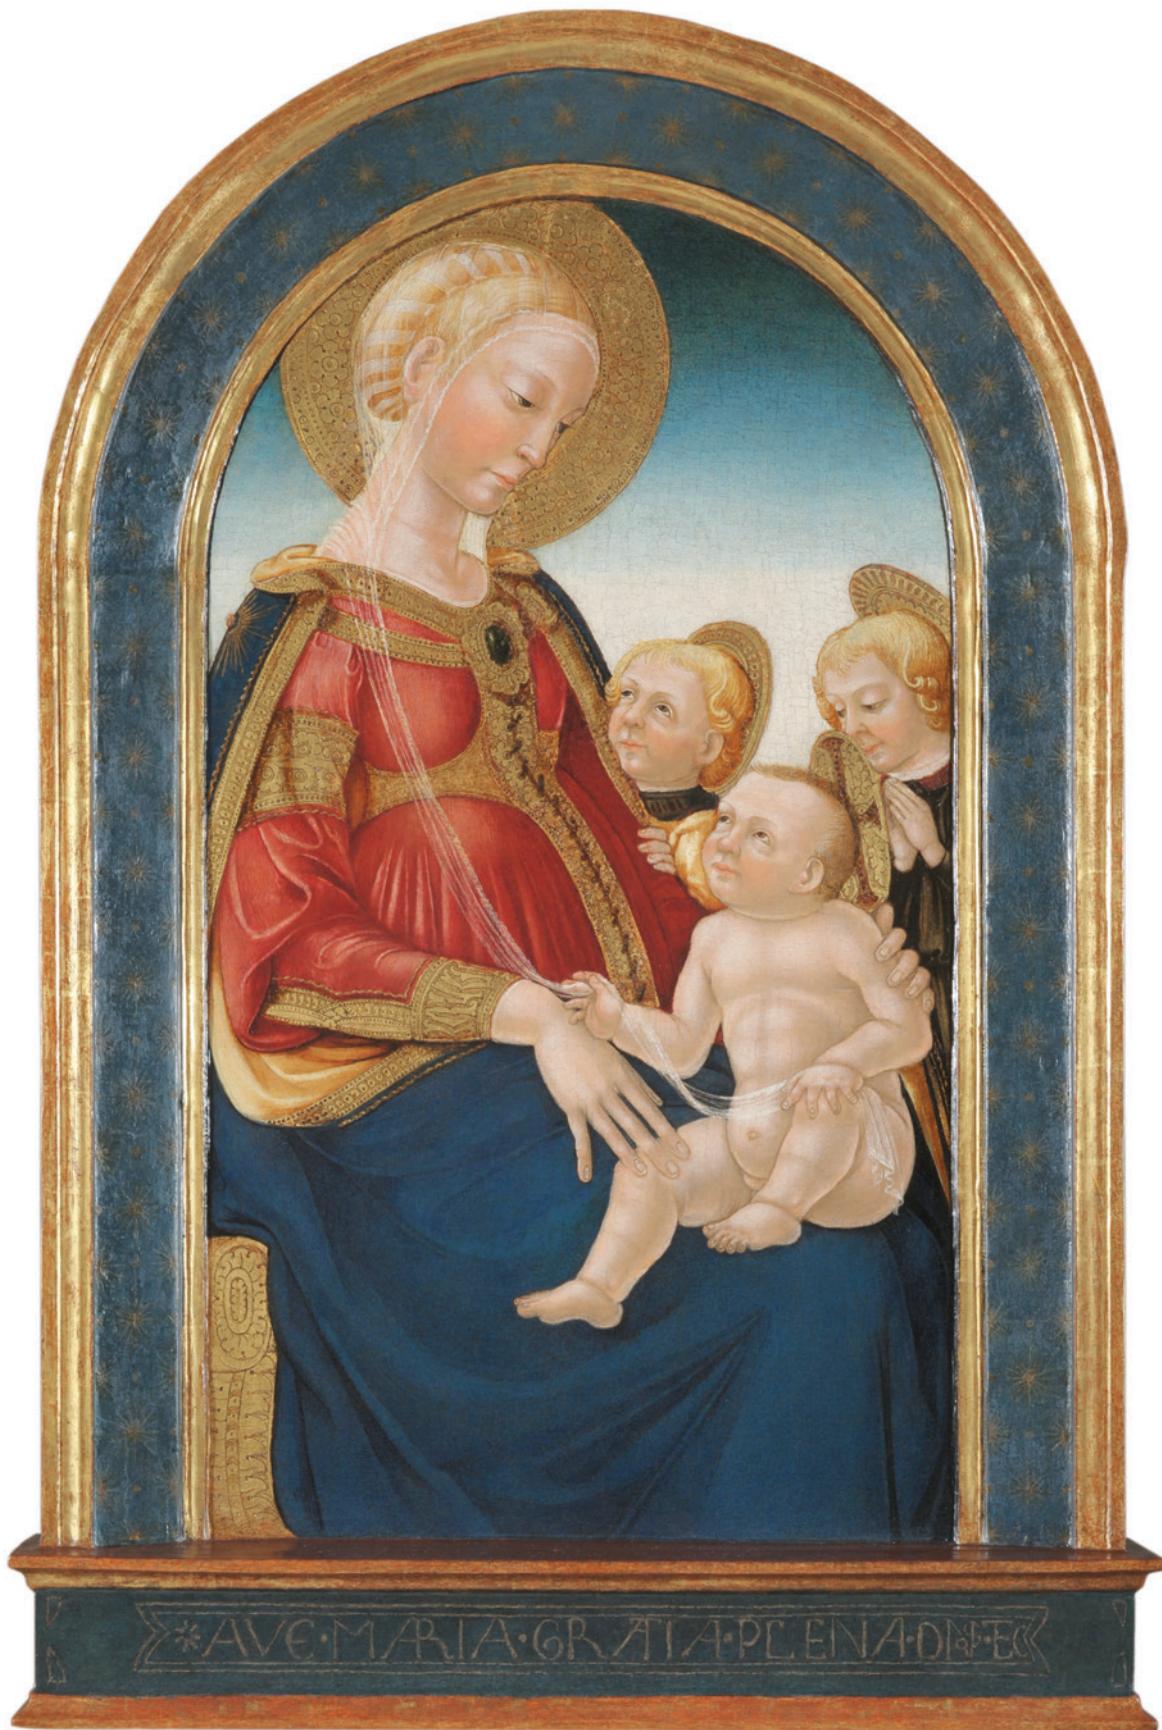
9. Slika nakon dovršenih konzervatorsko-restauratorskih radova (fototeka HRZ-a, snimila N. Oštarijaš)
Painting after the conservation and restoration (Croatian Conservation Institute Photo Archive, photo by N. Oštarijaš)

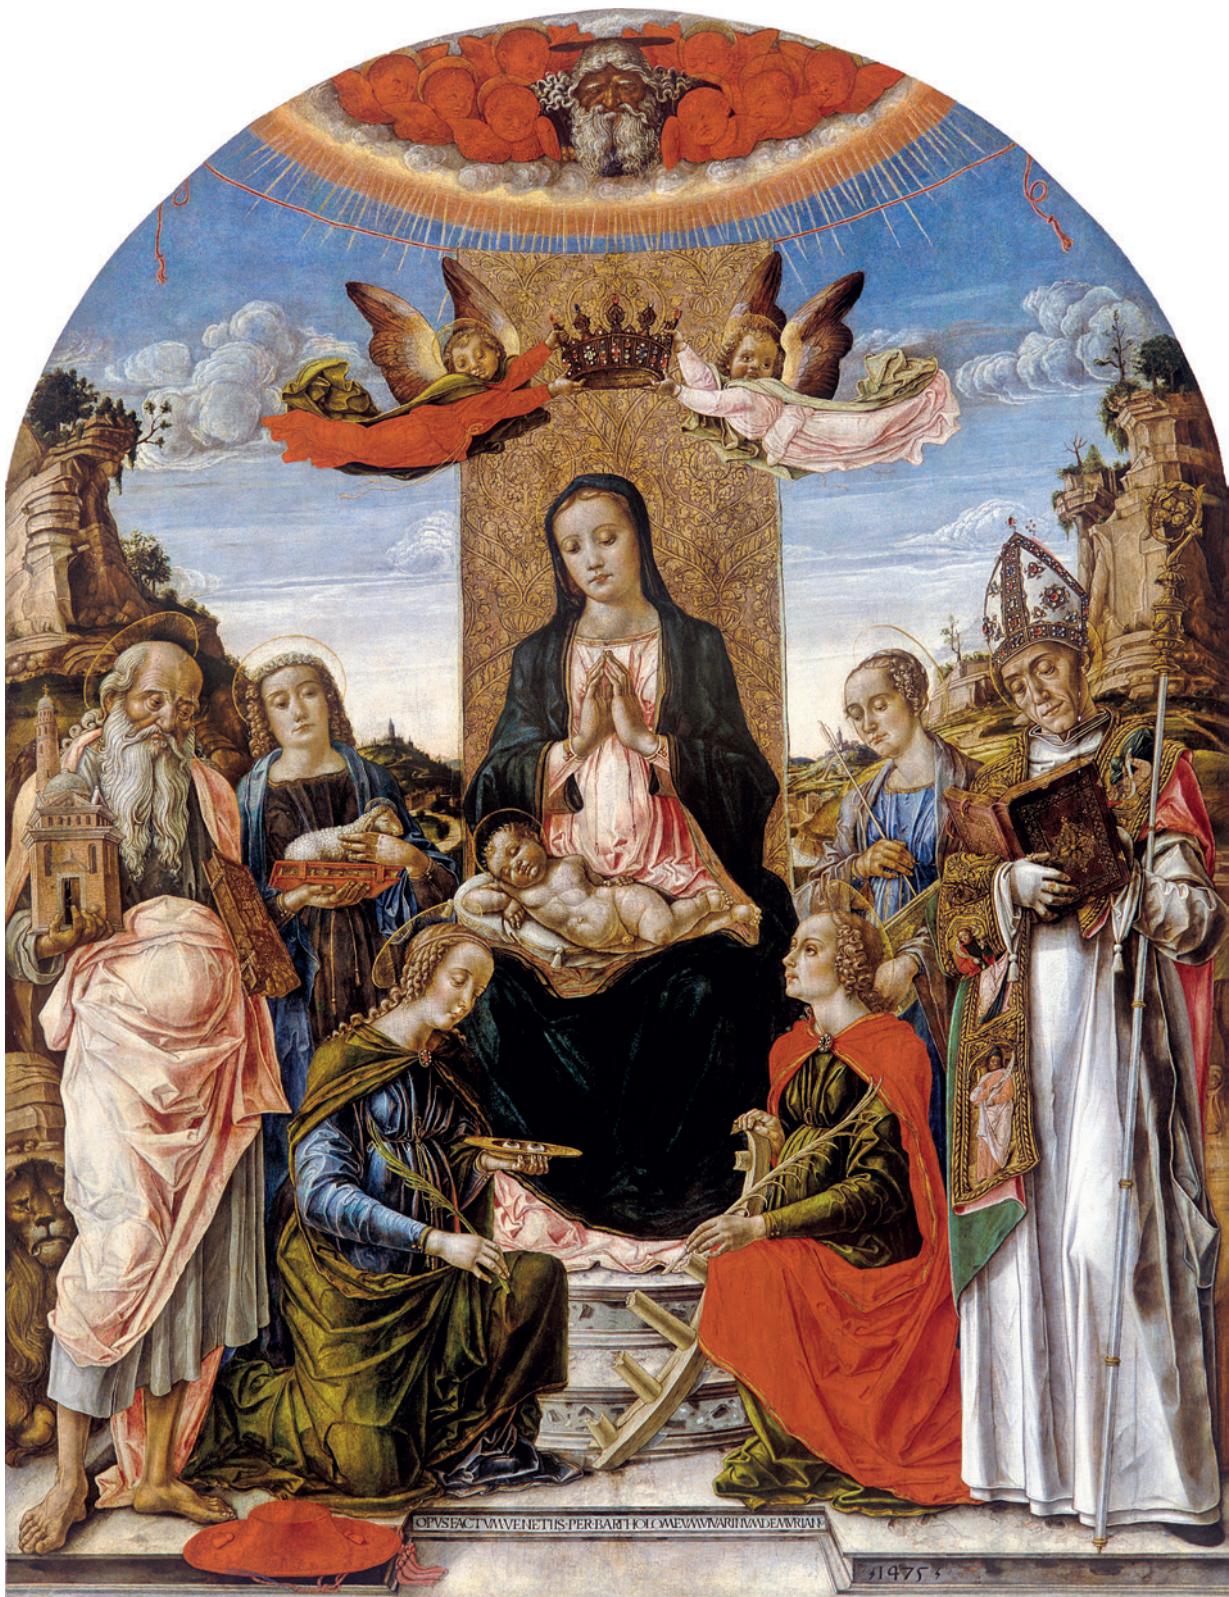
1. Bartolomeo Vivarini, Bogorodica s Djetetom i svecima, 1475., Veli Lošinj, župna crkva Sv. Antuna Opata, nakon radova 2001. godine (fototeka HRZ-a, snimio V. Barac)

Bartolomeo Vivarini, *Virgin and Child with Saints*, 1475, Veli Lošinj, Parish Church of St. Anthony the Abbot, after conservation in 2001 (Croatian Conservation Institute Photo Archive, photo by V. Barac)

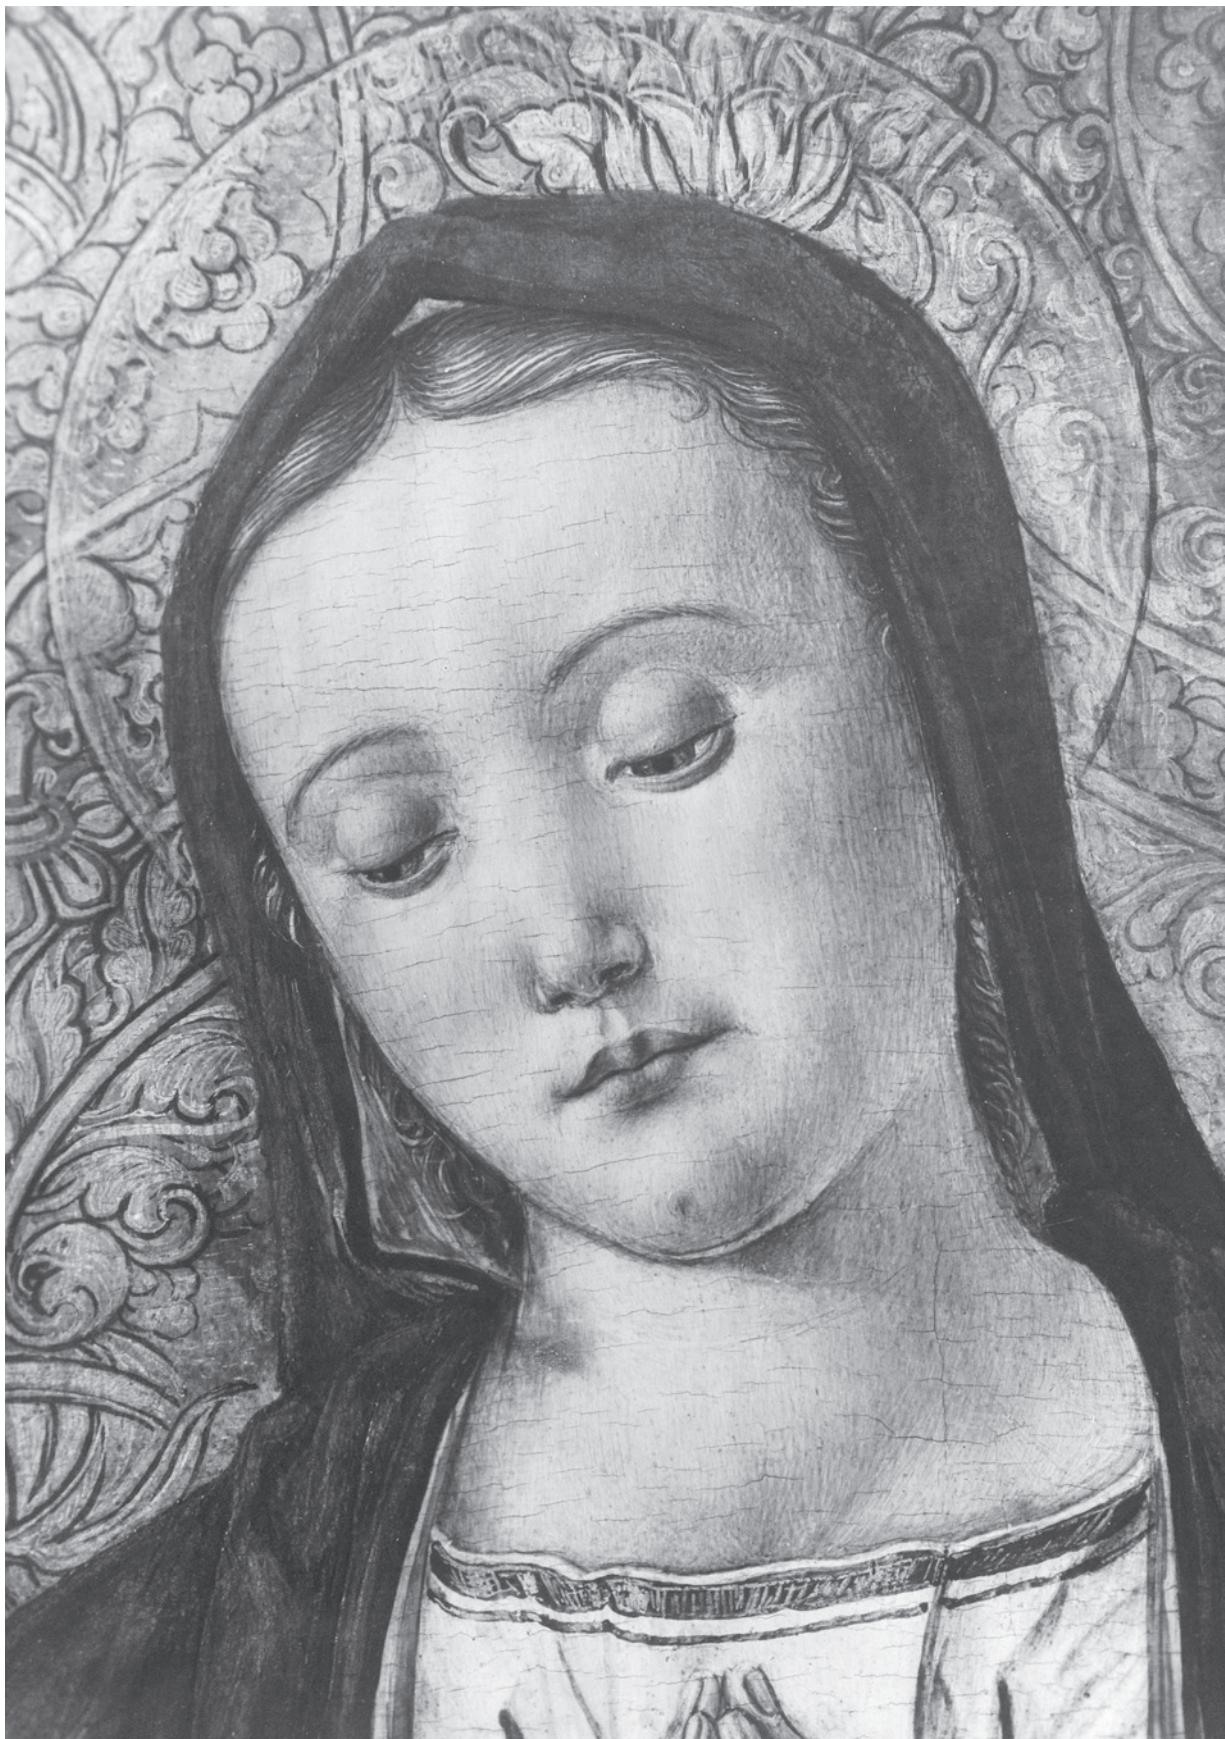
3. Bartolomeo Vivarini, Bogorodica s Djetetom i svećima. Detalj stanja prije Prvog svjetskog rata, vjerojatno nakon dovršetka restauratorskih radova 1905. godine. (pismohrana Strossmayerove galerije starih majstora, Zagreb)

Bartolomeo Vivarini, Virgin and Child with Saints. Detail before World War I, probably after restoration in 1905 (archives of The Strossmayer Gallery of Old Masters, Zagreb)

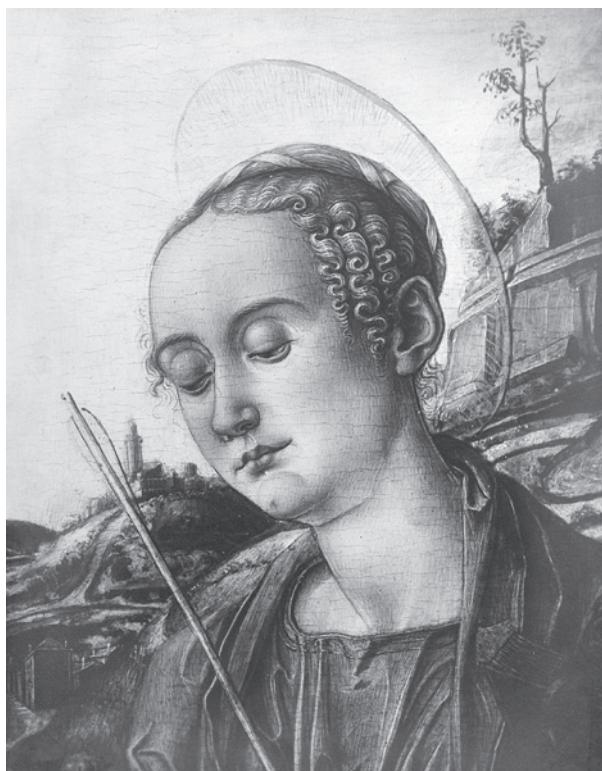
4. Detalj stanja prije Prvog svjetskog rata, vjerojatno nakon dovršetka restauratorskih radova 1905. godine. (pismohrana Strossmayerove galerije starih majstora, Zagreb)

Detail before World War I, probably after restoration in 1905 (archives of The Strossmayer Gallery of Old Masters, Zagreb)
