PORTAL

3/2012 Godišnjak Hrvatskog restauratorskog zavoda

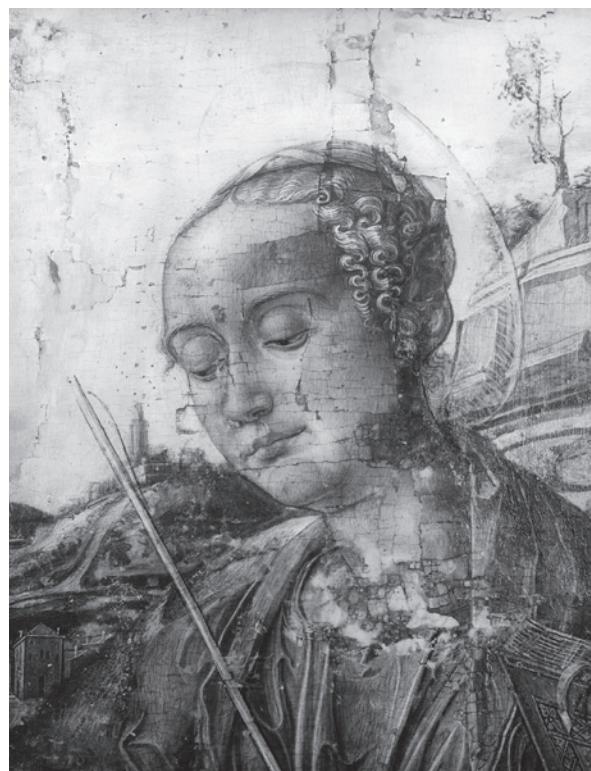
5. Detalj s prikazom sv. Uršule tijekom restauratorskih radova 1968. godine (fototeka HRZ-a).

Detail depicting St. Ursula during restoration in 1968 (Croatian Conservation Institute Photo Archive).

Novi su restauratorski radovi trajali od studenoga 1968. do lipnja 1969. godine, točnije 600 radnih sati, a metodološki su bili identični prethodnima. Za konsolidaciju odignutih fragmenata korištena je voštana masa koja je toplinski aktivirana špatulom. U opisu radova spominje se čak i „bušenje rupa“ u slikanom sloju da bi se u nabuhline injektiralo ljepilo i time zaustavilo otpadanje. Načinjena je nova parketaža, a sva oštećenja na kraju su retuširana „slobodnim šrafom“. (sl. 11) Slika je još jedanput vraćena na isto mjesto na zapadnom zidu crkve, u nišu iznad bočnih ulaznih vrata.

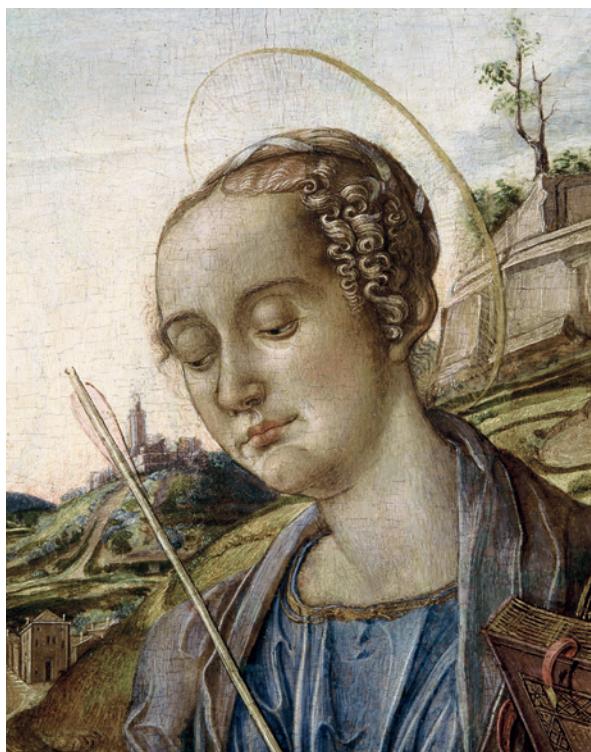
6. Detalj s prikazom sv. Uršule nakon restauratorskih radova dovršenih 2001. godine (fototeka HRZ-a snimio V. Barac).

Detail depicting St. Ursula after conservation in 2001 (Croatian Conservation Institute Photo Archive, photo by V. Barac).

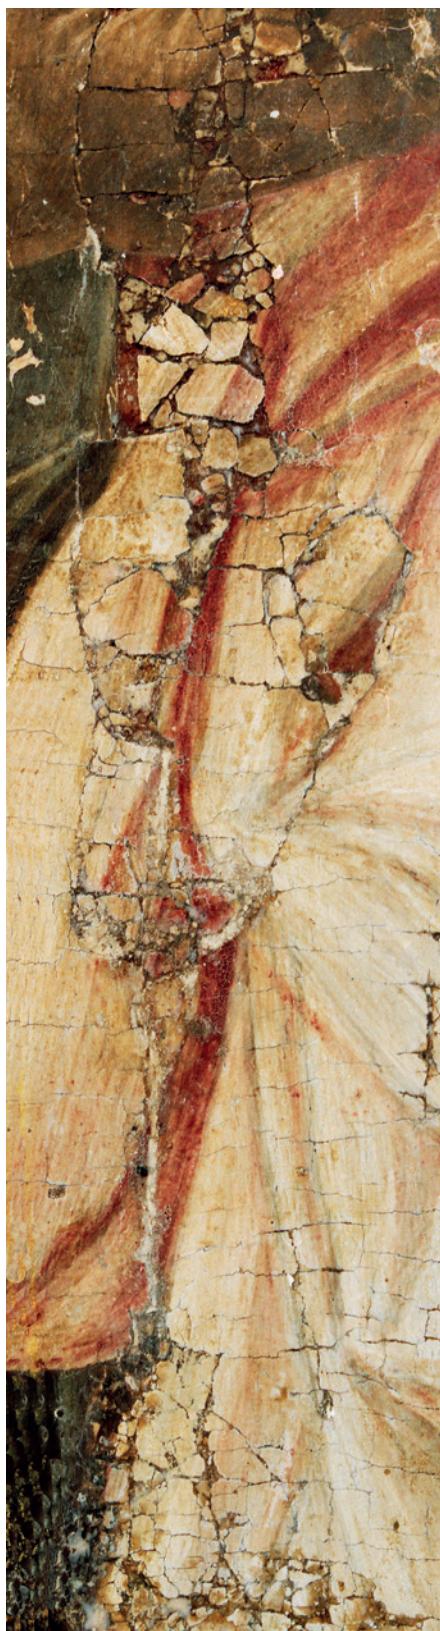
9. Detalj tijekom restauratorskih radova s karakterističnim oštećenjima; nepravilno zalijepljeni komadići boje i čestice zdrobljene preparacije (fototeka HRZ-a, snimio V. Barac).

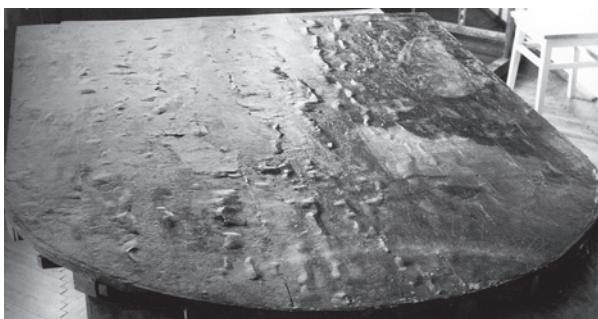
10. Stanje slike 1968. godine; vidljive su brojne nove podbuhline i odvajanje velikih zona slikanog sloja s drvenog nosioca (fototeka HRZ-a).

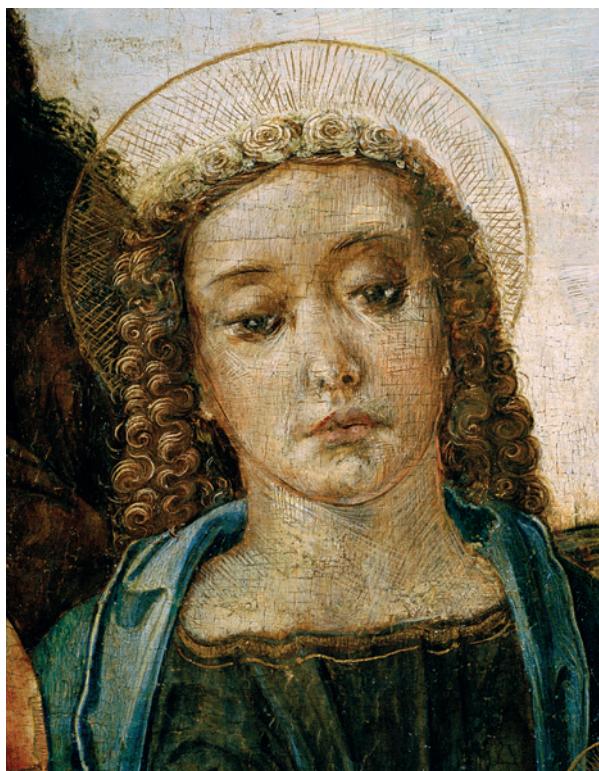
11. Detalj sv. Janje koji pokazuje način retuširanja oštećenja i izgled pale nakon dovršenih radova 1969. godine (fototeka HRZ-a).

Detail of St. Agnes showing the method of retouching and the appearance of the altarpiece after the 1969 restoration (Croatian Conservation Institute Photo Archive)

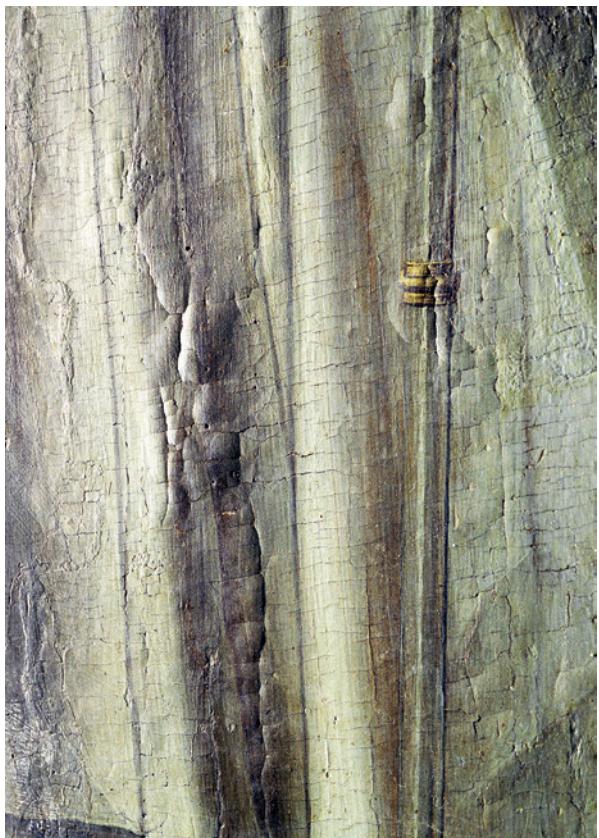
12. Detalj prije restauratorskih radova 1999. - 2001. godine koji dokumentira nova odignuća slikanog sloja (fototeka HRZ-a, snimio V. Barac).

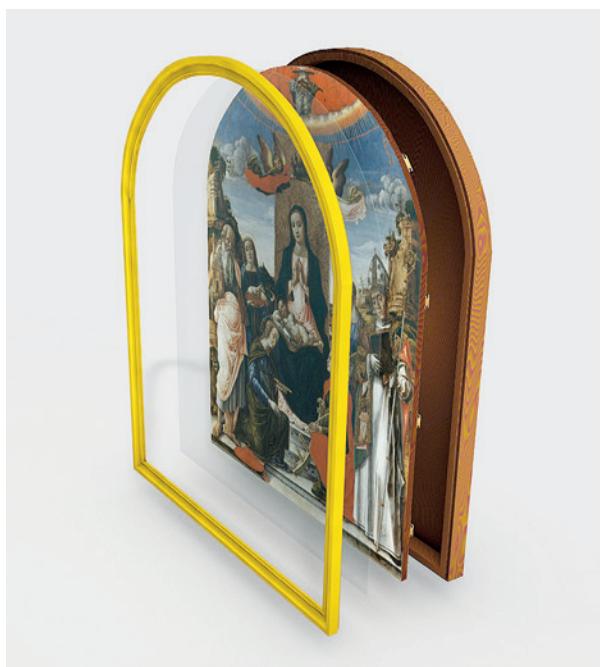
13. Prikaz konstrukcije mikroklimatske vitrine (dokumentacija HRZ-a, autor ilustracije O. Šuman).

Depiction of the construction of the microclimate display case (Croatian Conservation Institute documentation, illustration by O. Šuman).

U vitrinu je na kraju, prema izračunatom volumenu zraka, postavljen potreban broj folija impregniranih silika-gelom („Art-sorb“) čija je zadaća da potpomognu u održavanju stabilnijih mikroklimatskih uvjeta u zatvorenom prostoru, zatim mjeriti temperature i relativne vlažnosti zraka, te još jedan izvan vitrine. Uz pomoć dvaju instrumenata bilo je moguće usporedno praćenje vrijednosti unutar vitrine i prostora u crkvi. Rezultati mjerjenja podudaraju se s vrijednostima dobivenim tijekom proba provedenih 2009. godine. Izmjerena relativna vlažnost zraka unutar vitrine uravnoteženo je pratila srednju prosječnu vrijednost turbulentnih oscilacija vanjskog zraka. Višestruka zaštita djelovanjem higroskopnih materijala: drvenog sanduka, „Artsorba“ i samog drvenog nosioca slike uspijevala je znatno ublažiti nagle promjene od nekoliko desetaka postotaka vlažnosti zraka u crkvi. Prosječna godišnja relativna vlažnost unutar vitrine kreće se od 55 do 75% sa stabilnim razdobljima u trajanju od više mjeseci uz maksimalne oscilacije od samo nekoliko postotaka. (sl. 15, 16)

u slučaju da budu primijećeni znakovi oštećenja ili neочекivanih negativnih učinaka takvog postava. U slučaju da je zbog bilo kojeg razloga u budućnosti potrebno rastaviti vitrinu i premjestiti palu, jednostavnost konstrukcije omogućuje da se ona demontira na jednostavan, brz i siguran način. Potvrđeno je to i potkraj 2011. godine kada su djelatnici Galerije Klovićevi dvori u Zagrebu uspješno demontirali palu za potrebe izložbe *Tizian, Tintoretto, Veronese—veliki majstori renesanse*, pri čemu nisu trebali savjet ili tehničke upute restauratora koji su vitrinu izradili i postavili. Slika s vitrinom „izdržala“ je ekstremne okolnosti transporta kada je u zimskim uvjetima iz vlažnog prostora u crkvi premještena u galerijski prostor s centralnim grijanjem. Kontrola mikroklimatskih uvjeta nastavljena je za trajanja izložbe, a mjerači su postavljeni unutar i pokraj vitrine. Premda se u dvorani Galerije Klovićevi dvori relativna vlažnost zraka uz pomoć ovlaživača kretala u intervalu od 50 do 80%, vitrina je nastavila amortizirajuće djelovati na nagle promjene, što je potvrdilo ispravnost njezina koncepta i izvedbe.

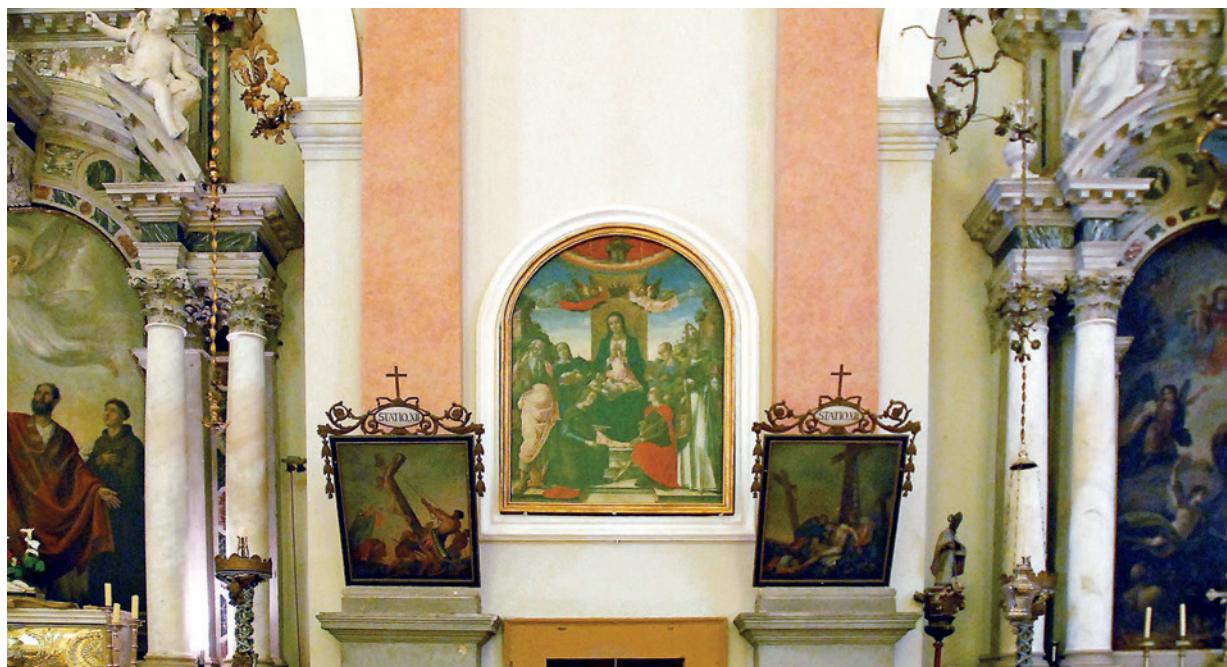
14. Slika u vitrini nakon postavljanja na njeno mjesto u crkvi Sv. Antuna Opata u Velom Lošinju (fototeka HRZ-a, snimio P. Lerotic).
Painting in the display case after being mounted in its place in the church of St. Anthony the Abbot in Veli Lošinj (Croatian Conservation Institute, photo by P. Lerotic)

Osnovna svrha je ipak bila djelotvornost vitrine u ublažavanju naglih promjena temperature i relativne vlažnosti unutar same konstrukcije. U namjeri da nova mikroklimatska vitrina ispuni navedene zadaće, zamišljen je jednostavan, osnovni model koji se sastoji od sanduka izrađenog od higroskopnog materijala: drveta s poleđine i ukrasnog okvira u koji se učvršćuje zaštitno staklo. Kako bi se provjerila učinkovitost takvog rješenja i na vrijeme uočili mogući nedostaci, prije izrade vitrine za trajno postavljanje slike načinjen je manji model-maketa koja je montirana na zid u crkvi, na mjesto gdje je bila smještena pala. Maketa je simulirala konstrukciju buduće vitrine, a bila je izrađena od plitkog drvenog sanduka koji je s lica imao učvršćen ostakljen ukrasni okvir. Da bi podražavanje stvarnih okolnosti bilo što vjernije, u maketu je stavljena mala drvena tabla s tankim nanosom tutkalno-kredne preparacije. U maketu je bio učvršćen mjerač temperature i relativne vlažnosti zraka, vremenski uskladen s mjeračem u crkvi, da bi se što preciznije moglo usporediti zabilježene vrijednosti. I doista, prvi rezultati mjerena koja su provedena od 1. lipnja do 4. srpnja te od 23. rujna do 1. prosinca 2009. godine pokazali su veliku razliku u kretanju relativne vlažnosti unutar i izvan makete vitrine. Krivulje vrijednosti zabilježene unutar makete vitrine blage su i pokazuju znatno amortiziranje velikih oscilacija zabilježenih u istom razdoblju u crkvi. Za vrijeme mjerena koje je trajalo oko godinu dana, nije primjećena kondenzacija vlage unutar stijenki makete ili na vanjskim stranama. Blage promjene relativne vlažnosti u vitrinu, koje u prosjeku slijede promjene vlažnosti u prostoru crkve, pokazale su da takav odabir materijala i konstrukcije dopušta ograničenu izmjenu unutarnjeg i vanjskog zraka, čime je umanjena mogućnost stvaranja neželjeno visoke koncentracije hlapivih tvari uz izloženi predmet.

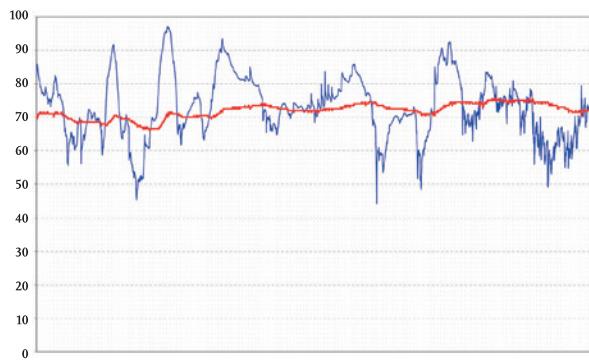
15. Rezultati mjerjenja relativne vlažnosti zraka u crkvi (plava krivulja) i unutar vitrine (crvena krivulja). Prikazano mjerjenje provedeno je u periodu od 16.11.2010 do 15.4.2011. godine

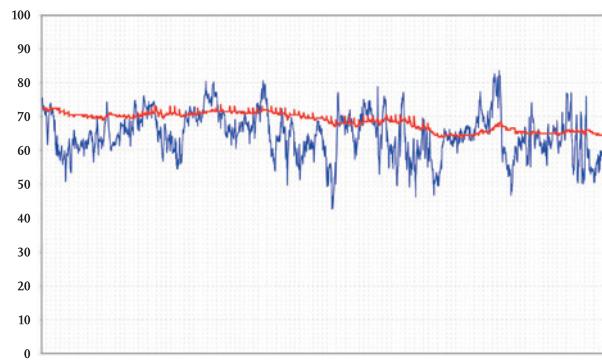
16. Rezultati mjerjenja relativne vlažnosti zraka u crkvi (plava krivulja) i unutar vitrine (crvena krivulja). Prikazano mjerjenje provedeno je u periodu od 1.5. do 1.9.2011. godine

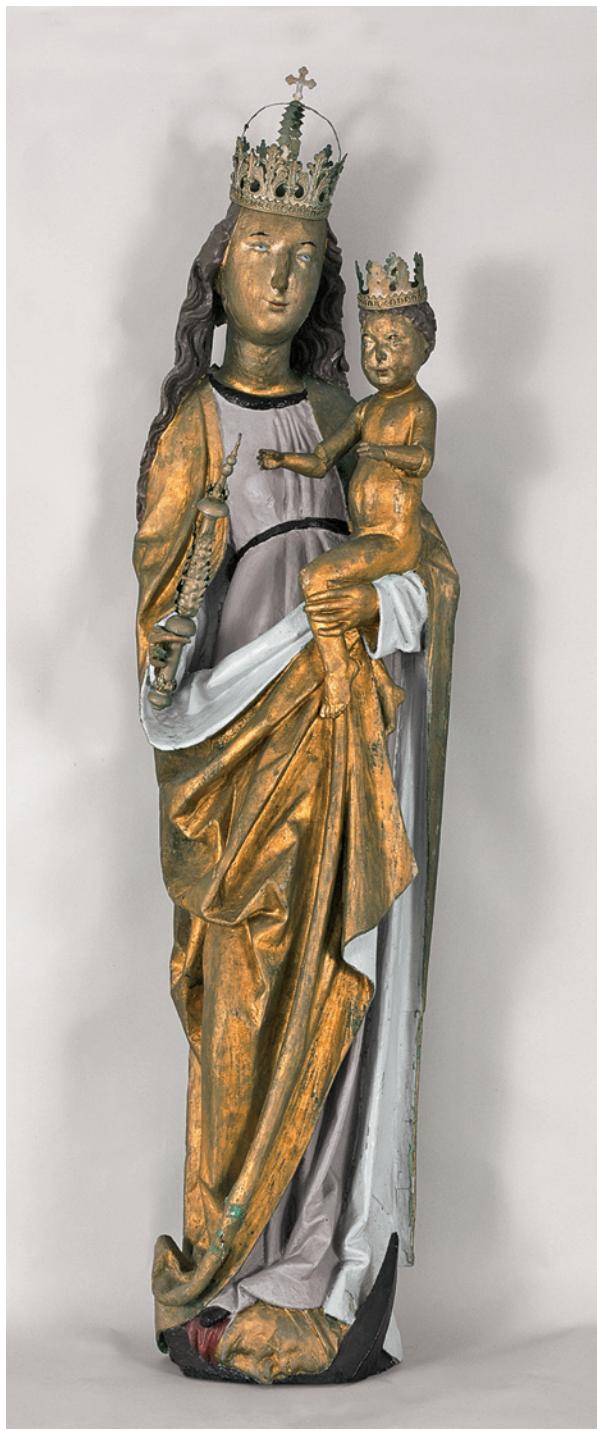
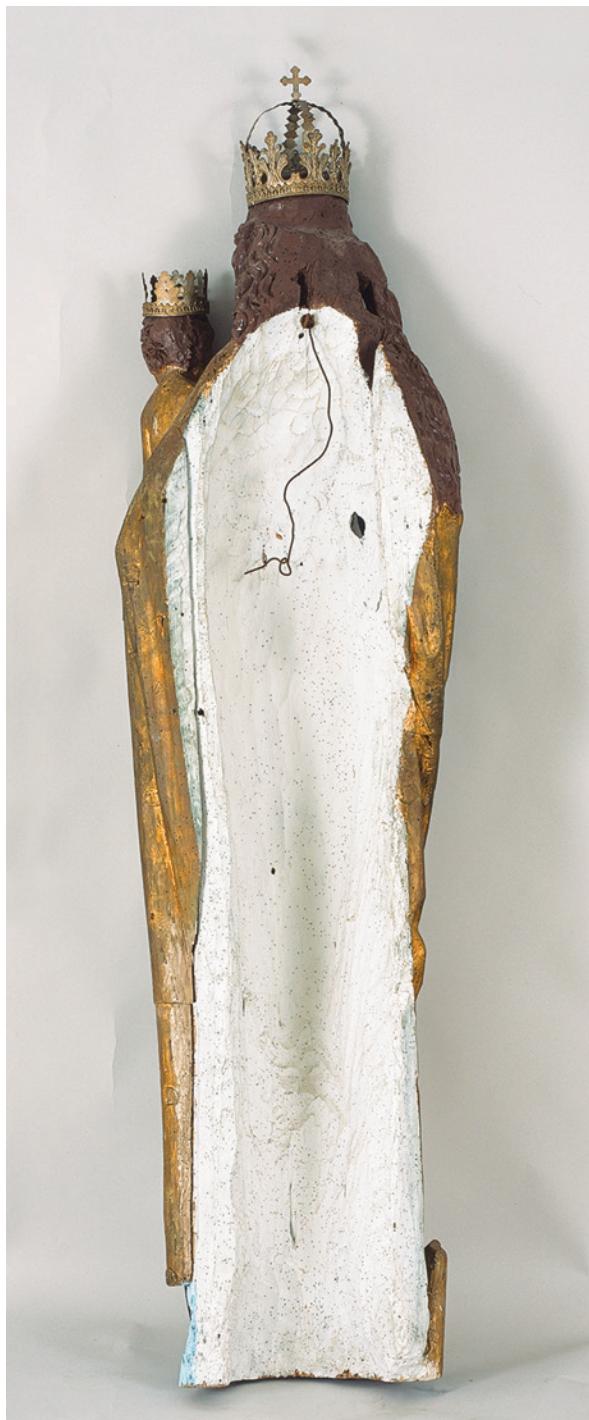
4. Skulptura Bogorodice s Djetetom s Gradišća prije konzervatorsko-restauratorskih radova (fototeka HRZ-a, snimila N. Oštarijaš 2008.)
The sculpture of the Virgin and Child from Gradišće, prior to conservation and restoration (Croatian Conservation Institute Photo Archive, photo by N. Oštarijaš, 2008)

5. Poledina skulpture prije konzervatorsko-restauratorskih radova (fototeka HRZ-a, snimila N. Oštarijaš, 2008.)
The back of the sculpture, prior to conservation and restoration (Croatian Conservation Institute Photo Archive, photo by N. Oštarijaš, 2008)

Površina skulpture bila je prekrivena nečistoćom. Na skulpturi su bila vidljiva oštećenja u sloju boje, a kroz njih su se nazirala i oštećenja drvenog nosioca. Pomni pregled i istraživanja pokazali su postojanje naknadnih intervencija, naročito na osliku skulpture gdje je kemijskim i mehaničkim sondiranjem ustanovljeno više kronoloških slojeva polikromije. Na ruci Bogorodice kojom drži žezlo nedostajali su prsti, a samo srednji i mali prst bili su izvorni. Djetetu Isusu nedostajali su prsti obje ruke, dok

su same ruke bile pomaknute iz zgloba nadlaktice. (sl. 4, 5) Budući da je drvo rezbarene draperije bilo jako oštećeno, nedostajući vrh nabora rekonstruiran je kartonom, što je bilo teško ustanoviti golinom okom, ali se vidjelo na rendgenskoj snimci i pri navlaživanju površine. (sl. 6) Ta rekonstrukcija draperije u posljednjoj je obnovi premažana pokrivenim slojem bronce koja imitira pozlatu.

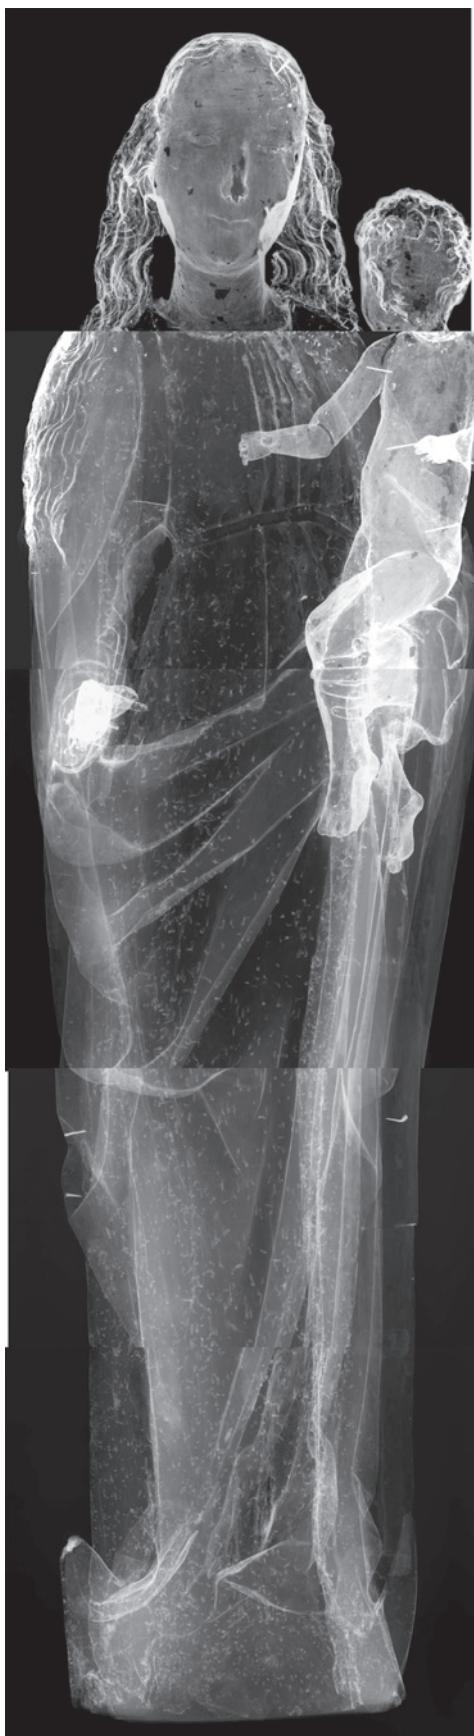
6. Rendgenki snimak (Arhiv HRZ, snimio F. Mihanović)

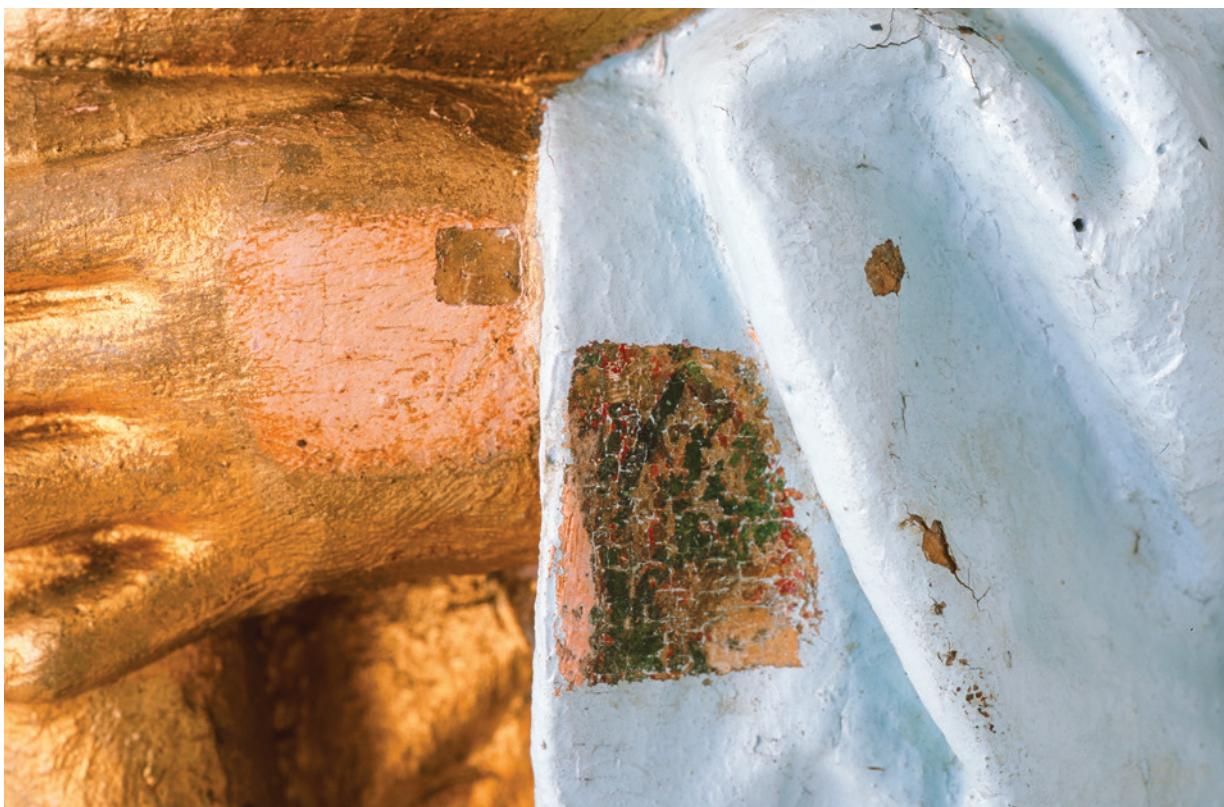
7. Makrofotografija sonde (fototeka HRZ-a, snimio J. Kliska)

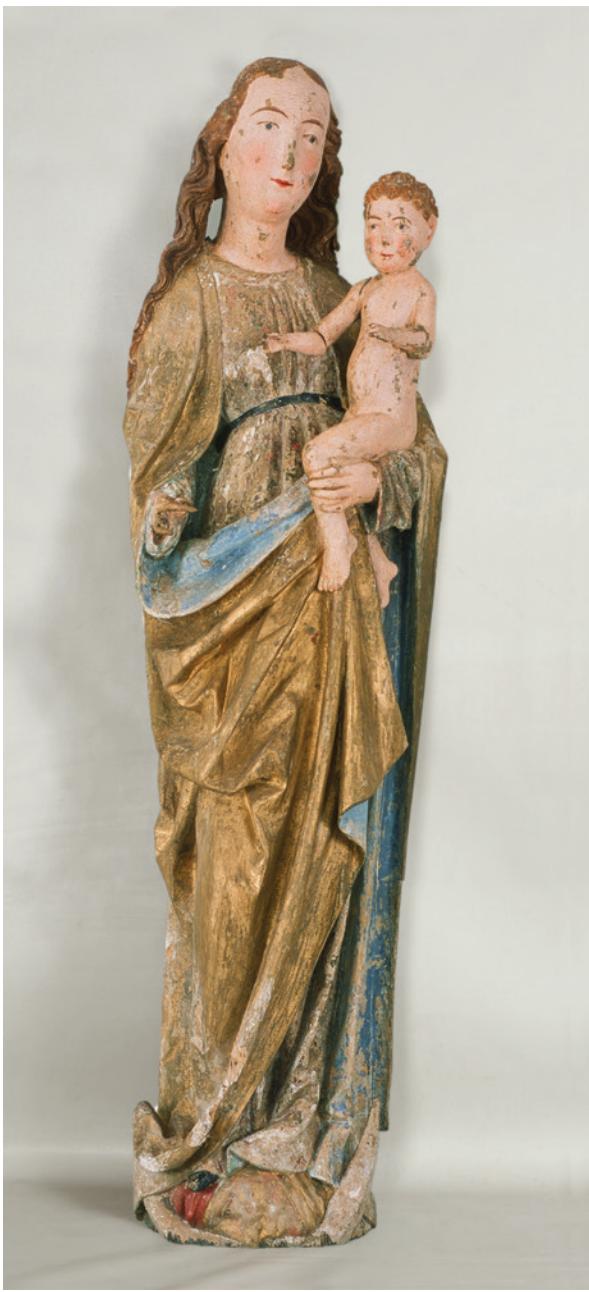
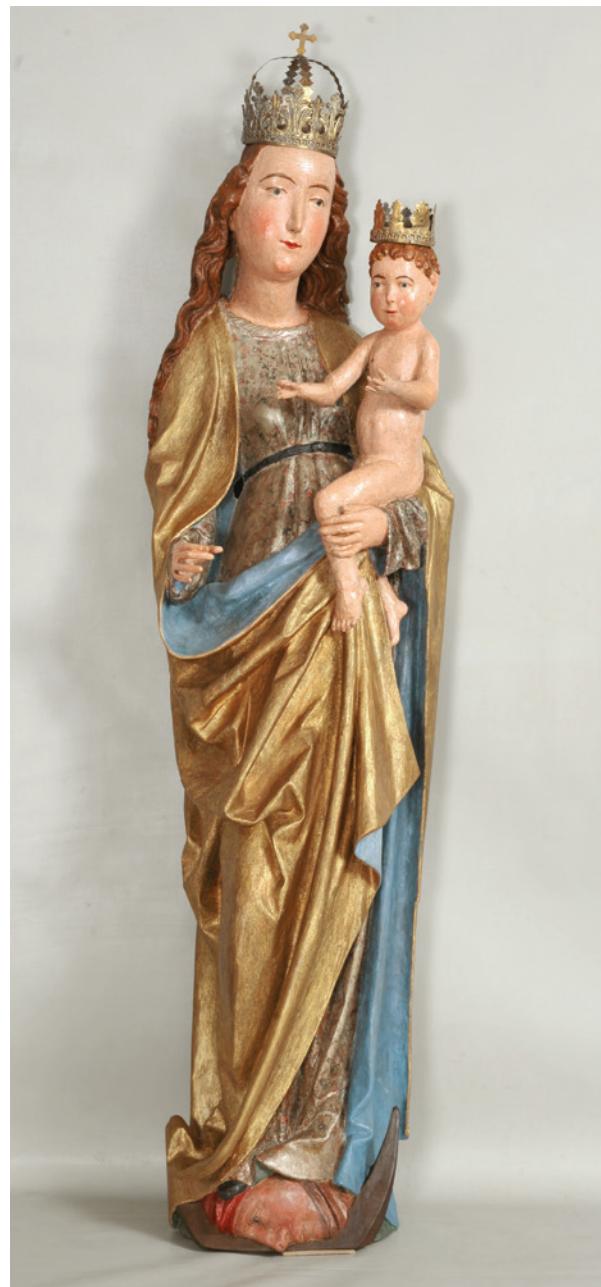
8. Skulptura nakon uklanjanja preslika iz 1988. godine (fototeka HRZ-a, snimio J. Kliska)

9. Skulptura nakon radova (fototeka HRZ-a, snimio J. Kliska)
The sculpture after conservation and restoration (Croatian Conservation Institute Photo Archive, photo by J. Kliska)

Nakon uklanjanja posljednje intervencije, izvedeno je kitanje oštećenja u sloju boje, retuš i zaštitno lakiranje. Odabran je materijal koji je poslije moguće ukloniti, budući da se topivošću razlikuje od zatečenog materijala. Svi izvedeni radovi dokumentirani su tekstualno i fotografiski. (sl. 8, 9)

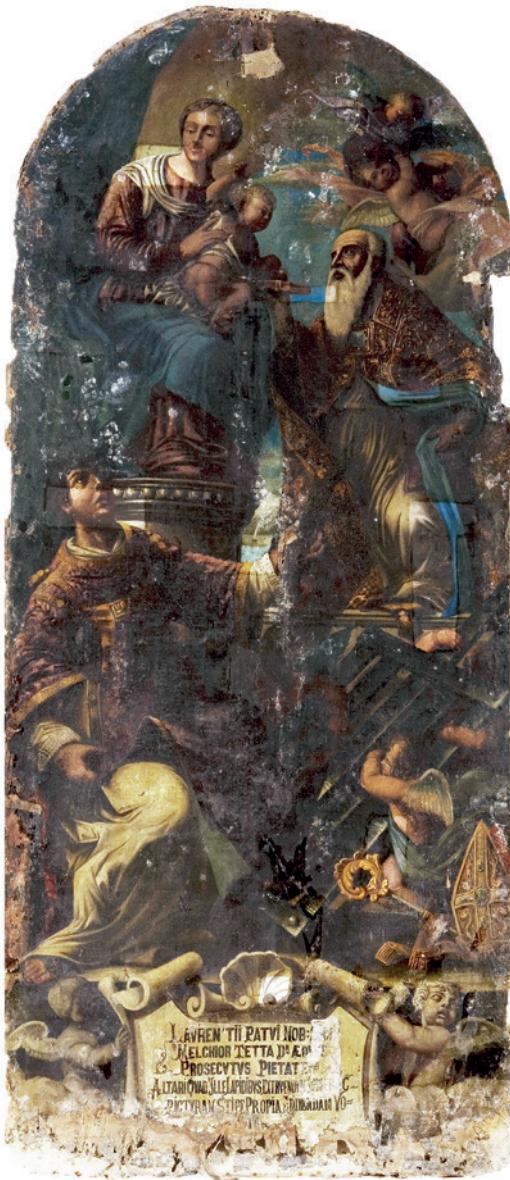
2. Nepoznati slikar, Bogorodica s Djetetom, sv. Nikolom i sv. Lovrom, 1671. g., Šibenik, crkva Sv. Nikole, stanje slike s početnim probama uklanjanja slojeva nečistoće i starog laka (fototeka HRZ-a, snimio Ž. Bačić)

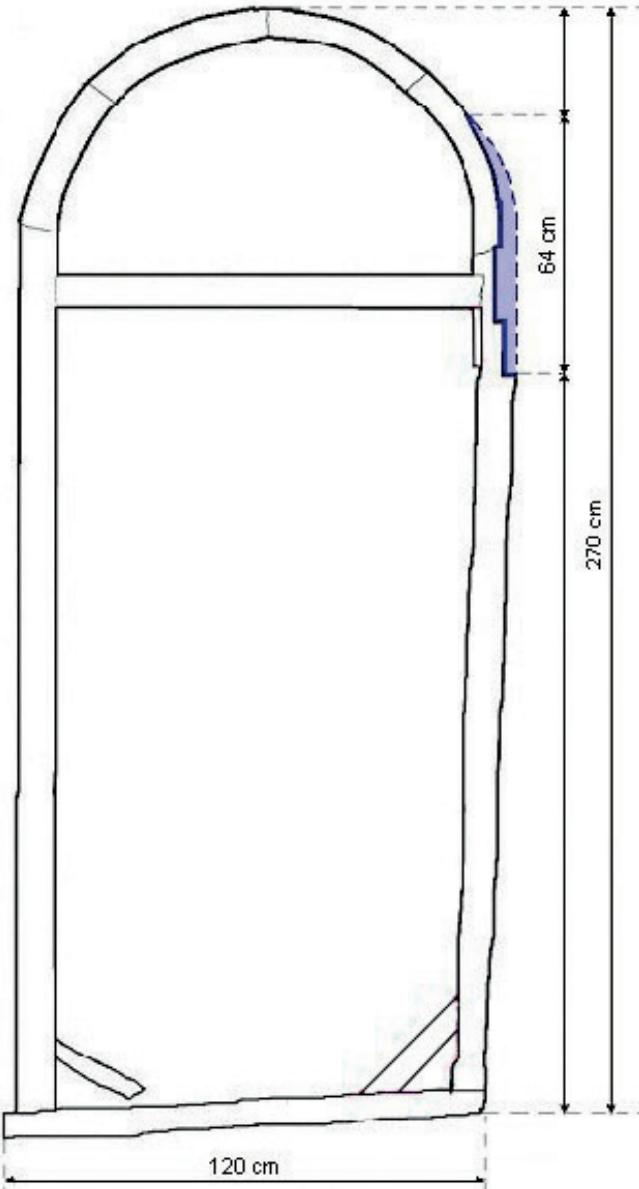
3. Crtež stanja starog drvenog podokvira slike (crtež izradila B. Martinac)

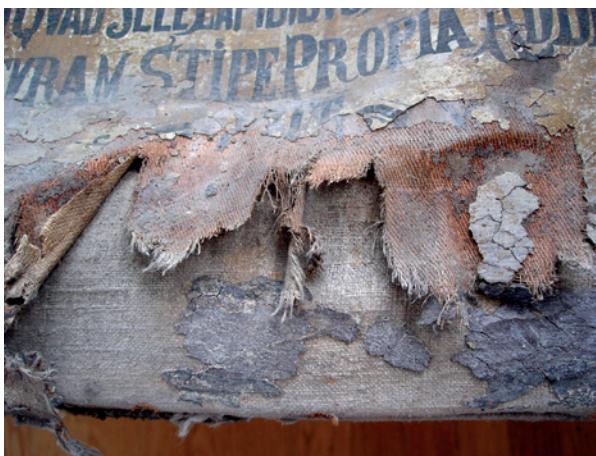
4. Detalj donjeg ruba slike s karakterističnim oštećenjima platna (fototeka HRZ-a, snimila B. Martinac)

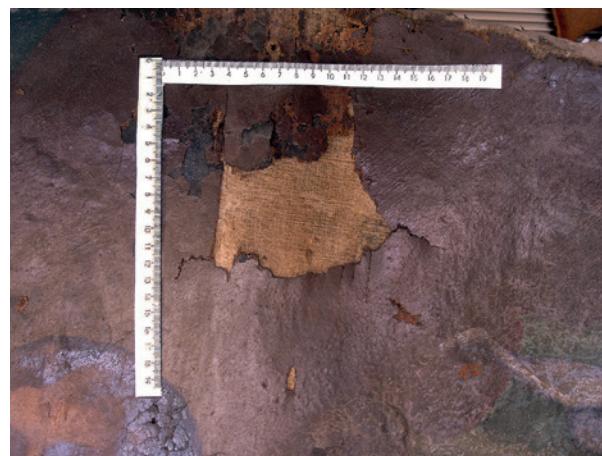
5. Detalj s oštećenjem izvornog platna (fototeka HRZ-a, snimila B. Martinac)

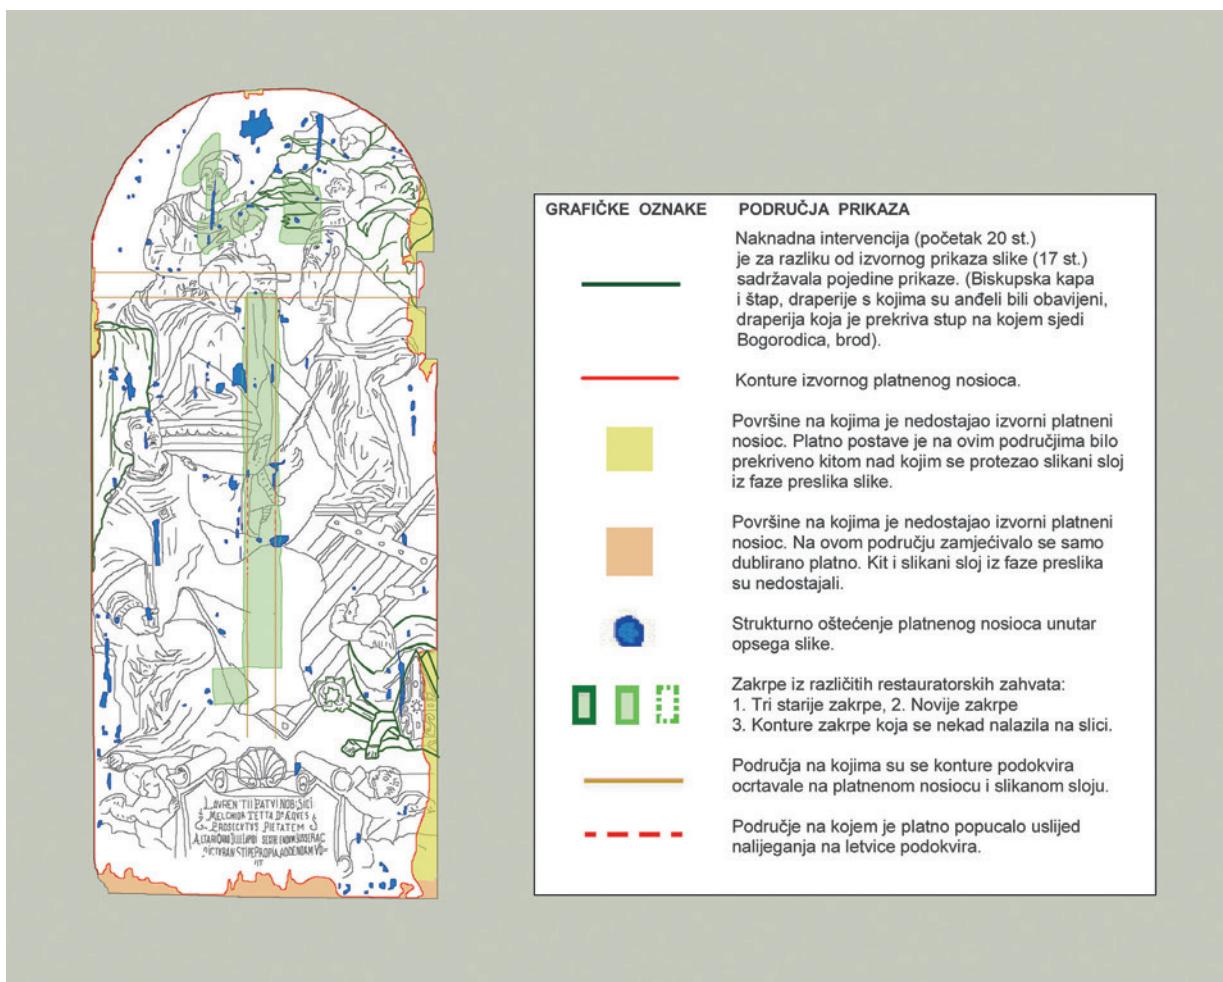
6. Shematski prikaz oštećenja (dokumentacija HRZ-a izradila B. Martinac)

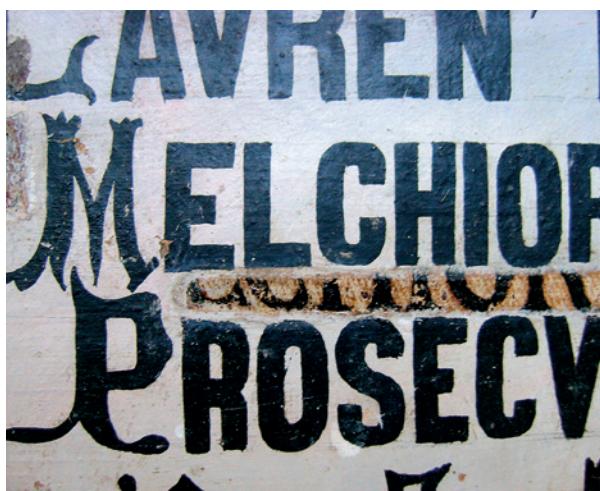
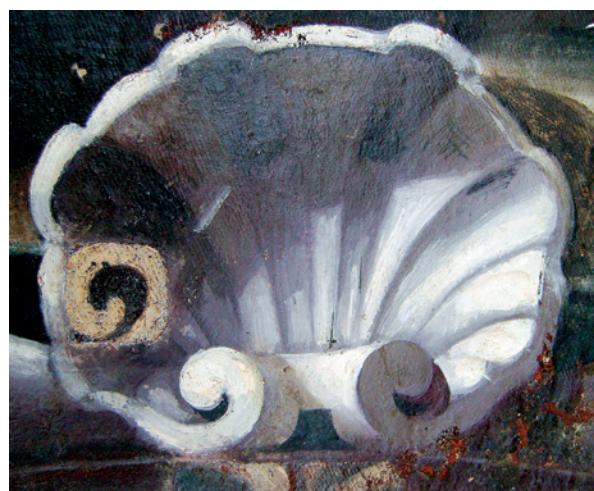
7. Detalj s probom uklanjanja uljnog preslika (fototeka HRZ-a, snimila B. Martinac)

8. Detalj s probom uklanjanja uljnog preslika (fototeka HRZ-a, snimila B. Martinac)

Nakon odluke o prezentaciji izvornog slikanog sloja uslijedio je složen i dugotrajan postupak uklanjanja uljnog preslika na osnovi izvedenih proba. Izvodio se uz pomoć mikroskopa kombinacijom mehaničkog i kemijskog postupka, primjerenum otapalima.

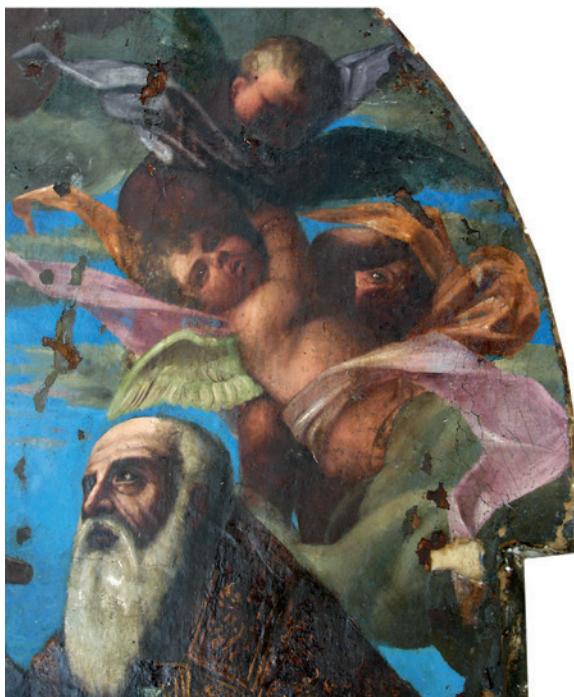
9. Detalj prije uklanjanja preslika i nakon restauratorskih radova (fototeka HRZ-a, snimila B. Martinac)

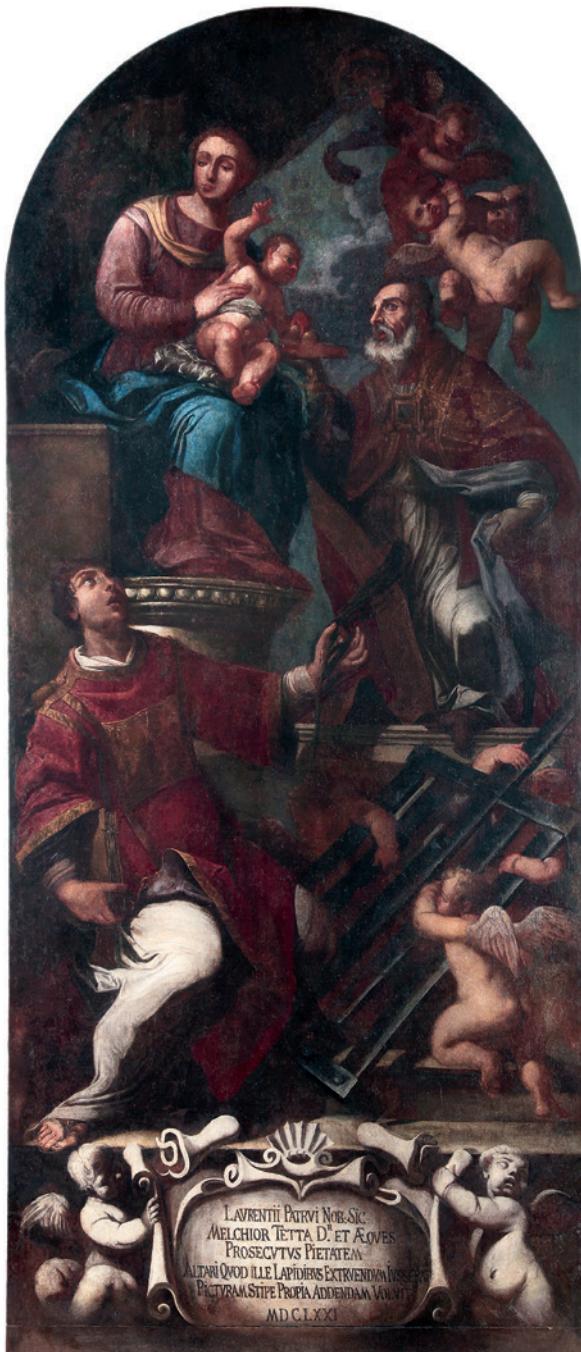
10. Slika nakon radova (fototeka HRZ-a, snimila Ž. Bačić)
Painting after the treatment (Croatian Conservation Institute Photo Archive, photo by Ž. Bačić)

Za završni retuš upotrijebljeni su pigmenti pomiješani s *Canada balzamom*, smolnim medijem. Retušem se našlo imitirati izvorni izgled slike (potezi, impasti i sl.). U završnom retušu izvedene su rekonstrukcije rimskih brojeva s natpisa kartuše, rekonstrukcija lijeve ruke sv. Lovre te rekonstrukcija noge anđela koji se nalazi iznad sv. Nikole. Rekonstrukcija noge anđela izvedena je prema predlošku baroknog anđela koji je postavljen u sličnom položaju. Rekonstrukcija lijeve ruke sv. Lovre izvedena je prema presliku (zatećeno stanje). Za završno lakiranje upotrijebljena je 12%-tina otopina damara u terpentinu. Lak je nanesen sprejanjem.

Nakon restauratorsko-konzervatorskih zahvata, slika je postavljena u nišu glavnog oltara.¹² Prije postavljanja restaurirane slike na izvorno mjesto, trebalo je izvesti određene zahvate i preinake na oltaru.¹³ Za kameno svetohranište koje je na menzu oltara postavljeno 1930. godine, pronađen je novi smještaj na bočnom zidu crkve. Premještanje kamenog svetohraništa omogućilo je postavljanje slike unutar niše kamenog oltara te prezentaciju pale u cjelini.¹⁴ Žbuka u niši oltara se ospala, a na pojedinim je mjestima i nedostajala.¹⁵ Nakon ispitivanja stanja sačuvanosti cjeline oltara, definirana je strana pogodnija za proširenje utora za sliku. Otopinom Tehno-

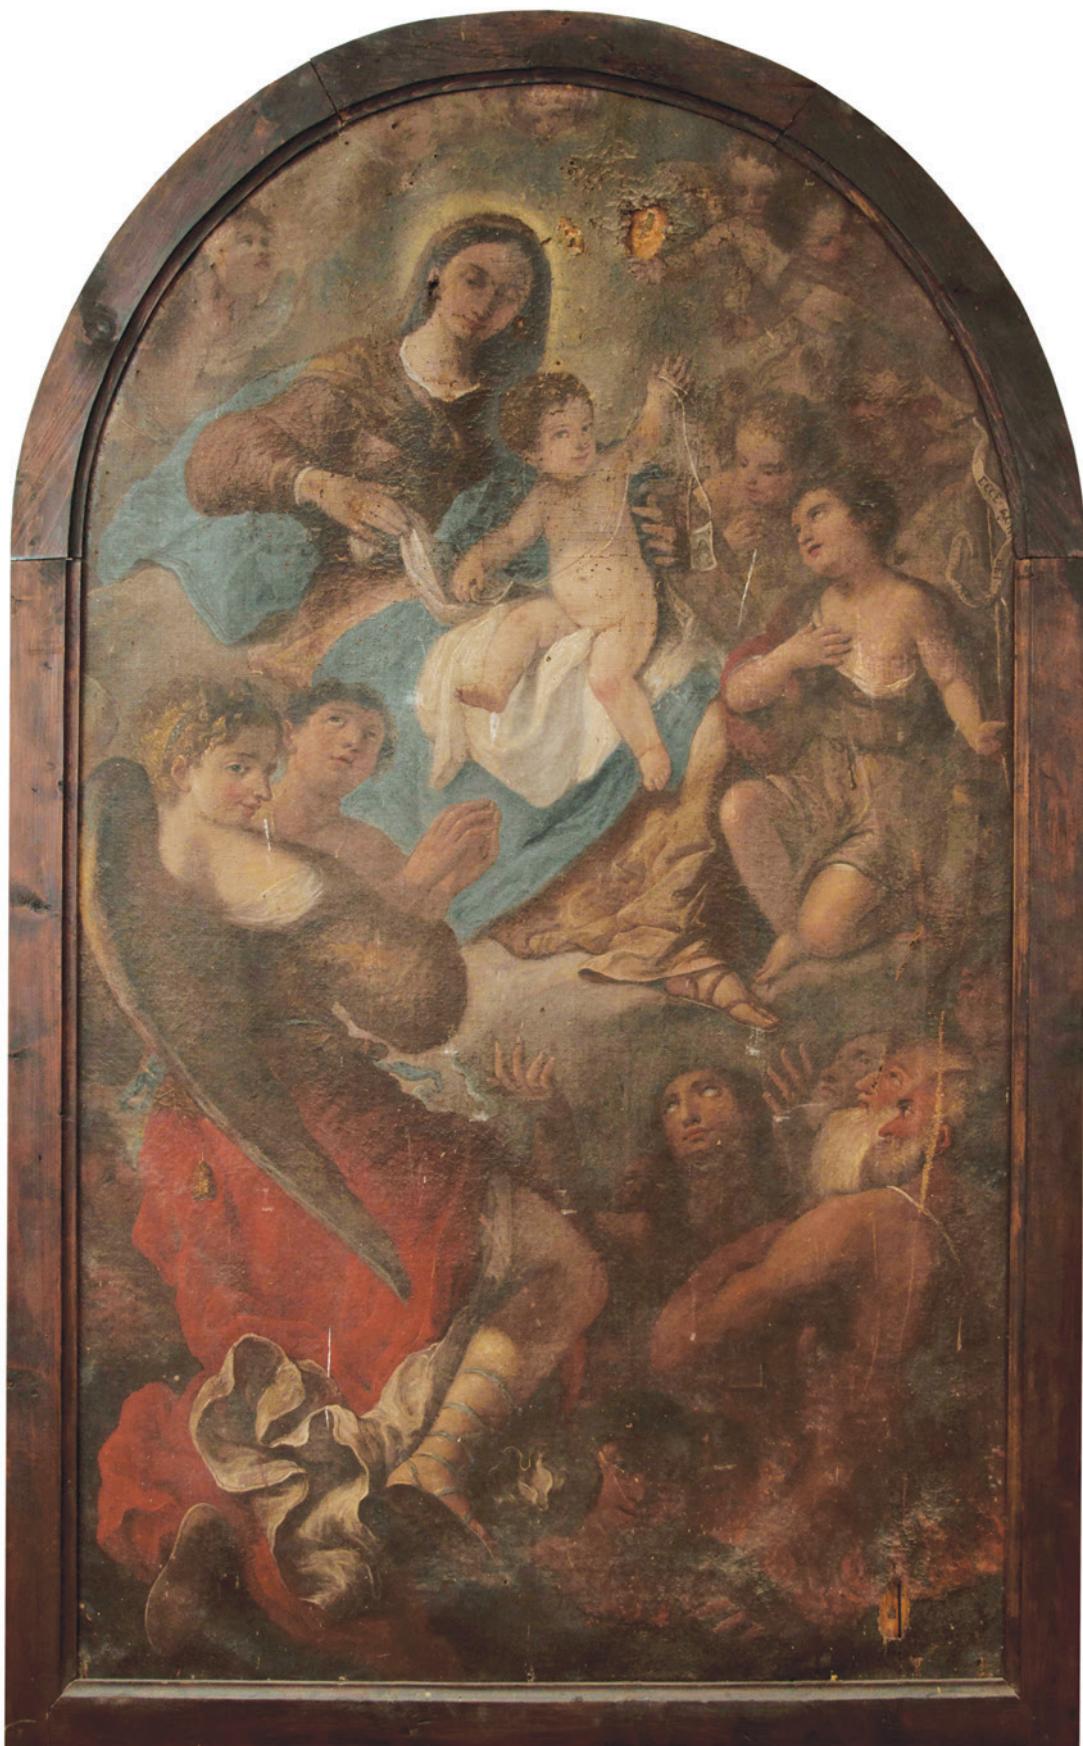
Usprkos brojnim oštećenjima, slika je zatečena u relativno stabilnom stanju, bez podokvira, čavlima fiksirana za poleđinsku konstrukciju od četiriju vertikalno postavljenih

dasaka. Sklop ukrasni okvir–slika–poleđinska konstrukcija nije osiguravao zadovoljavajući stupanj napetosti platna pa je slika bila valovito deformirana. Nosilac slike je laneno platno, neujednačenog i nešto rjeđeg tkanja, tkano ukrštenim (platnenim) vezom. Uz brojne deformacije i oštećenja, platno je bilo izrazito tamno i krto. Degradacija platna bila je najizrazitija u zoni likova Gospe i Djeteta. Oštećenja slikanog sloja, iako vrlo brojna, pojedinačno su bila malih dimenzija i zato nisu narušavala cjelovitost prikaza. Slikani sloj je bio iznimno nestabilan u zoni slike s prikazom Gospe i Djeteta, od Gospine glave pa približno do visine Gospina struka, gdje je visok stupanj degradacije platna uzrokovao slabljenje veze platna i slikanog sloja. Na ostatku površine slike, nestabilnosti u slikanom sloju bile su difuzno raspršene. Dio oštećenja slikanog sloja bio

1. Antonio Grapinelli, Bogorodica s Djetetom, Ivanom Krstiteljem i dušama čistilišta (Gospa od Karmela), druga četvrtina 18. stoljeća, Bobovišće (Brač), župna crkva Sv. Jurja, stanje prije konzervatorsko-restauratorskih radova 2011. godine (fototeka HRZ-a, snimio D. Gazde)

Nakon odvajanja slike od ukrasnog okvira, otprašivanjem i otopinom triamonijcitrat uklonjen je dio površinske nečistoće—one koja nije bila povezana sa slojem laka. Lice slike potom je zaštićeno japanskim papirom lijepljenim s razrijeđenim Plexitolom B500. Slika je odvojena od dasaka postavljenih s poledine slike uklanjanjem brojnih čavala. Poledina platna je otprašena i očišćena tamponima vate s destiliranom vodom. Čišćenje je rađeno u malim zonama i prema shemi šahovske ploče, kako bi vlaženje platna bilo što ravnomjernije. Zbog prirode nestabilnosti slikanog sloja, najizraženije u središtu slike i jednolikor raspršene na ostatku površine, nužna je bila cjelovita stabilizacija uvođenjem konsolidanta s poledine. Konsolidacija slikanog sloja s poledine provedena je otopinom zečjeg tutkala u destiliranoj vodi, uz dodatak goveđe žuči i melase.⁴ Nakon uklanjanja japanskog papira, lice slike je očišćeno od površinske nečistoće, laka te svih preslika i kitova. Slika je izravnata u komori za vlaženje, nakon čega su oštećenja platna rekonstruirana umecima lanenog platna, lijepljenima Polyamid Textil Schweisspulverom. Zbog izrazite krtosti izvornog platna, slika je podstavljena novim lanenim platnom slične gustoće i teksture tkanja. Kao ljepilo za podstavljanje korištena je Beva 371 te je slika napeta na novi podokvir. Za rekonstrukciju nedostajućih dijelova slikanog sloja upotrijebljena je tutkalno-kredna preparacija, obojena pigmentima, uz dodatak nekoliko kapi lanenog ulja. Podslirk je izведен gvaš bojama, nakon čega je nanesen izolacijski sloj damar laka. Za retuš su korišteni pigmenti vezani Canada balzamom, nakon čega je nanesen završni sloj laka (sl. 7, 11). Na poledinu ukrasnog okvira fiksirana je kartonska poledinska zaštita.

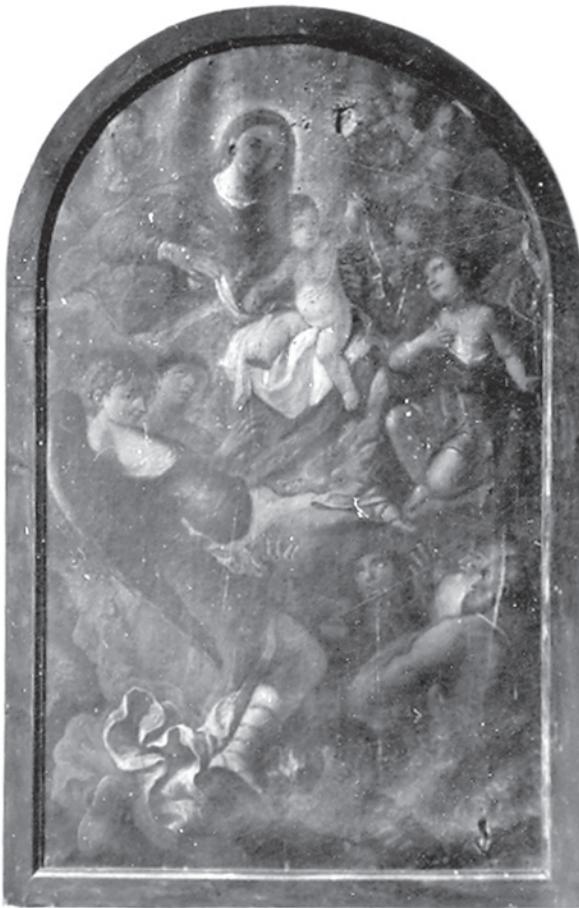
2. Antonio Grapinelli, Gospa od Karmela, stanje 1973. godine (fototeka Konzervatorskog odjela u Splitu, snimio D. Domančić)
Antonio Grapinelli, Our Lady of Carmel, condition in 1973 (photo archive of the Conservation Department in Split, photo by D. Domančić)

Analizom slikanog sloja tijekom čišćenja, još je jedanput potvrđena pretpostavka o dva različita i vremenski znatno udaljena zahvata na slici. Crno-bijela snimka iz 1973. svjedoči da su oba zahvata izvedena prije te godine jer se na fotografiji jasno uočavaju sva oštećenja zatečena na slici prije početka zahvata 2011. (sl. 2).

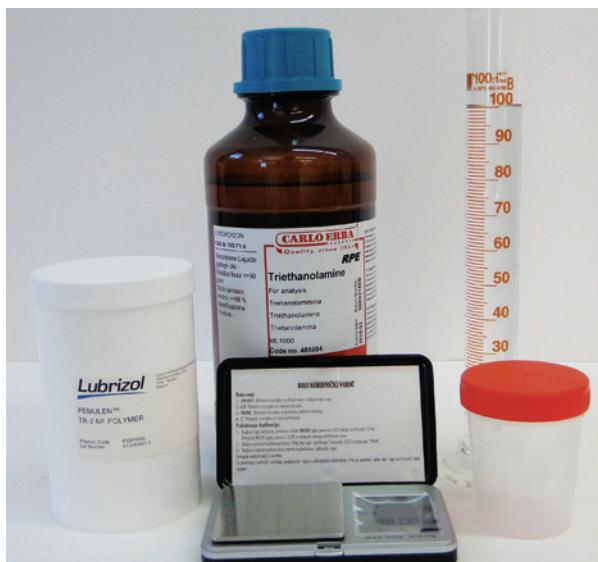
3. Materijali potrebni za pripremu Pemulen TR-2 gelova: Pemulen TR-2 u prahu, trietanolamin, 100 ml destilirane ili deionizirane vode, precizna digitalna vaga, posudica prikladna za pripremu gela (fototeka HRZ-a, snimila L. Kekez)

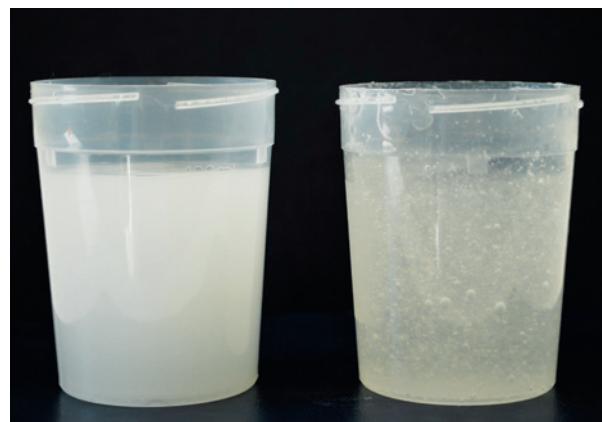
4. Emulzija pripremljena od Pemulen TR-2 gela i benzil-alkohola (lijevo) i Pemulen TR-2 gel (desno). Dodatkom odgovarajućeg otapala prozirni gel poprima mlječno bijelu boju, karakterističnu za emulzije (fototeka HRZ-a, snimila L. Kekez)
