PORTAL

3/2012 Godišnjak Hrvatskog restauratorskog zavoda

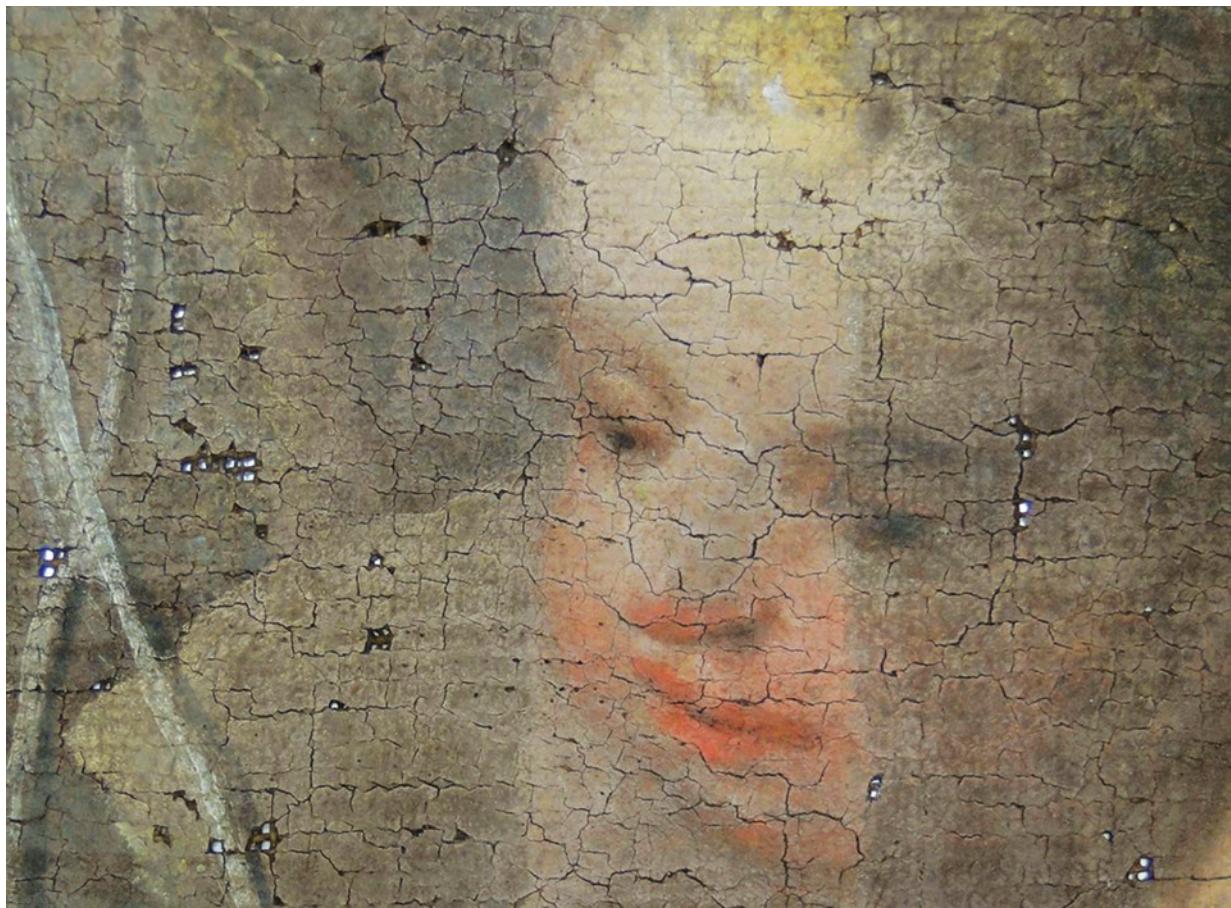
5. Detalj slike tijekom uklanjanja površinske nečistoće i laka (fototeka HRZ-a, snimila L. Kekez)

nečistoće i laka. Tako je težište probi prebačeno s gelova na emulzije pripremljene dodavanjem benzil-alkohola gelovima na bazi Pemulena TR-2 (sl. 4). Gelu Pemulen TR-2/pH 6 dodano je 5%, odnosno 10% benzil-alkohola (m/m) (tablica 3, emulzije 3a i 3b), čime su formirane emulzije.¹⁴ Obje su emulzije dale nešto bolje rezultate, naročito emulzija s dodatkom 10% benzil-alkohola. Reaktivirale su lak i omogućavale njegovo lako uklanjanje, zajedno s površinskom nečistoćom. Manje nakupine laka i nečistoće ipak su zaostajale na površini slikanog sloja. Posljednji korak u modificiranju gela Pemulen TR-2 bilo je kombiniranje djelovanja samog polimera, otapala i kelata pri pH 6, vrijednosti sigurnoj za slikani sloj. Gelu Pemulen TR-2/pH 6 dodano je 10% (m/m) benzil-alkohola. Tako pripremljenoj emulziji dodano je 5, odnosno 10% otopine sastava: 0,1 g limunske kiseline otopljene u 100 ml destilirane vode, s dodatkom trietanolamina do postizanja pH otopine 6 i 0,5 g Tritona X100 (tablica 3, emulzije 4a i 4b). Najbolje rezultate dala je emulzija 4b (tablica 3), s dodatkom 10% benzil-alkohola i 10% spomenute otopine limunske kiseline. Tom su emulzijom s površine slikanog sloja potpuno i bez zaostataka uklonjeni površinska nečistoća i lak (sl. 5, 6).

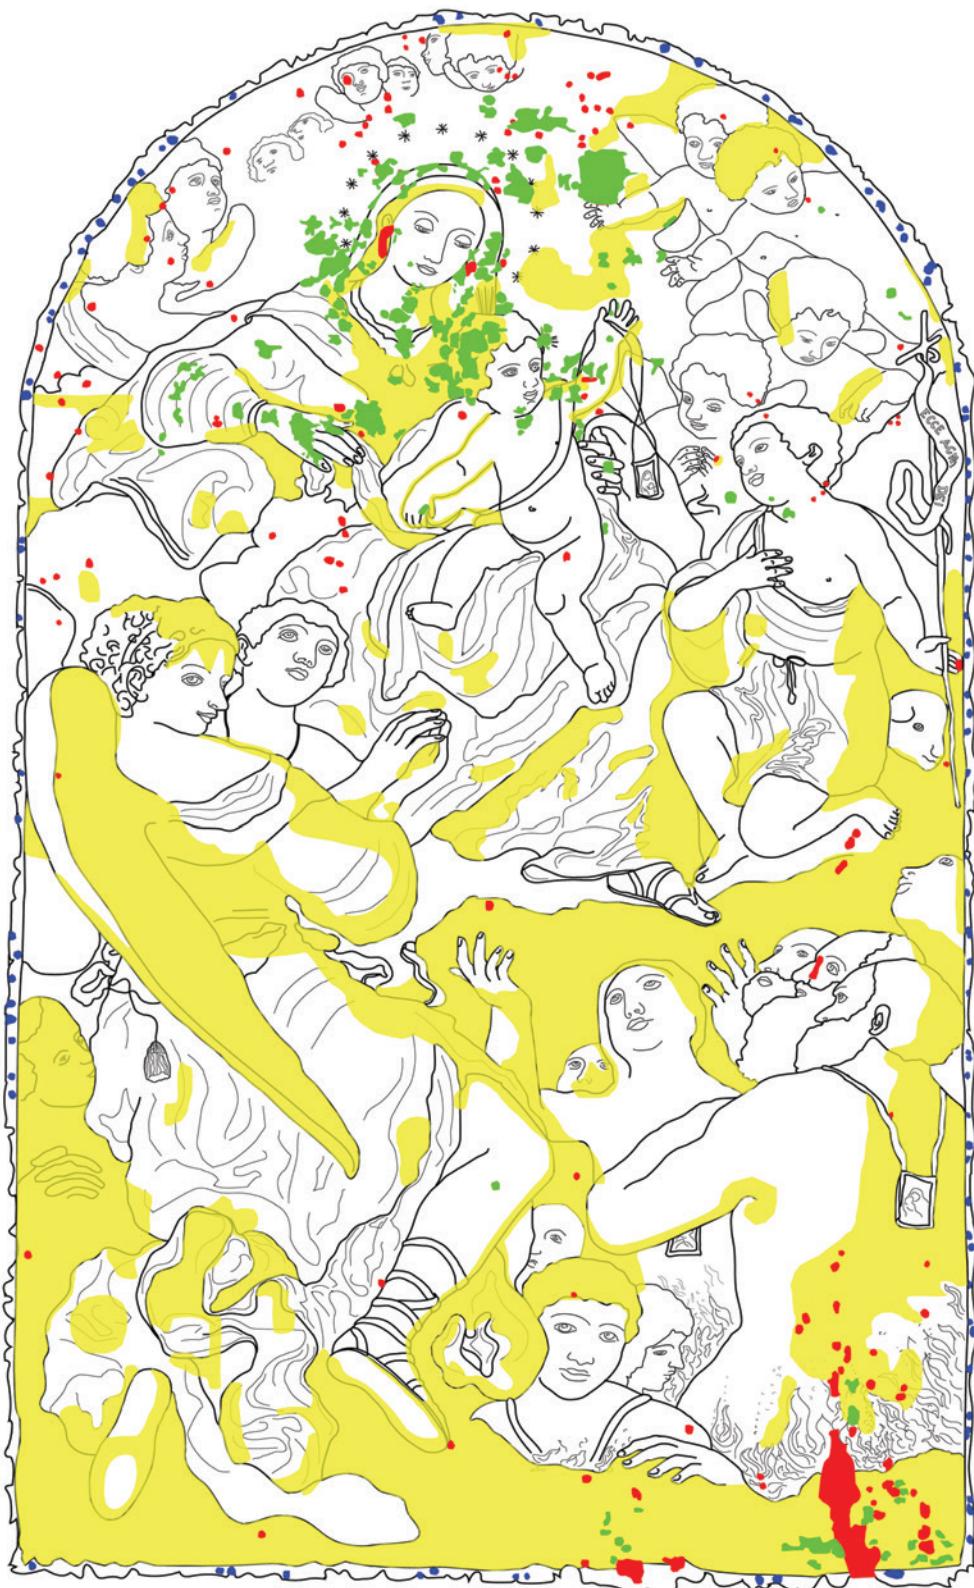
8. Shematski prikaz slike izrađen nakon čišćenja – žuta boja označava površine koje su u prvom zahvatu na slici lazurno preslikane, zelena boja označava kitove kojima su u ranijim zahvatima zapunjena oštećenja platna i slikanog sloja, crvena boja označava nedostajuće dijelove platnenog nosioca, plava boja označava oštećenja platnenog nosioca nastala zabijanjem čavala uz rubove slike (dokumentacija HRZ-a, crtež izradila L. Kekez)

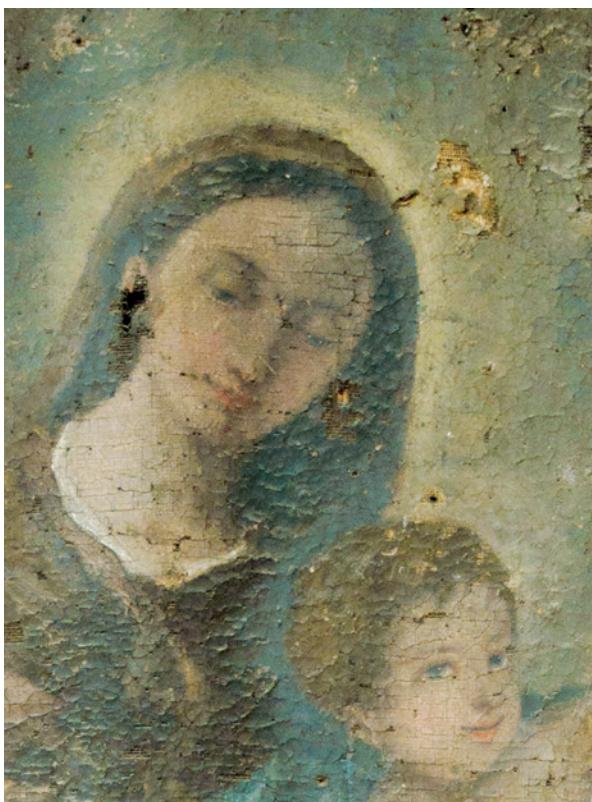
9. Detalj s prikazom Bogorodice i Djeteta, prije čišćenja (fototeka HRZ-a, snimio D. Gazde)

Zeleno-žuti preslik na nebu oko Gospine glave, nanesen u izrazito debelom sloju, emulzija 5 (tablica 4) uklanjala je tek djelomično i iznimno sporo. Za uklanjanje tog preslika pripremljena je emulzija višeg pH i s dodatkom jačeg kelata. Gelu Pemulen TR-2/pH 8 dodana je jednaka količina otopine EDTA u destiliranoj vodi, koncentracije 1% i 20% (m/m) benzil-alkohola (tablica 4, emulzija 6). Formirana emulzija imala je pH u rasponu 9–9,5. Emulzija 6 uklanjala je većinu preslika, bez oštećivanja originala. Manji zaostaci preslika, koje nije bilo moguće ukloniti emulzijom, uklonjeni su skalpelom. Sa spomenute zone neba oko Gospine glave uklonjena su dva preslika: kronološki raniji preslik s plavim tonom neba i doslikanim novim prstenom zvjezdica oko Gospine glave, te kronološki kasniji preslik s debelim slojem žuto-zelene uljane boje. Uklanjanjem svih preslika otkriven je fini plavo-sivi ton neba s izvornim prstenom zvjezdica oko Gospine glave (sl. 10). Također su, uklanjanjem svih preslika, postale jasno vidljive zone slikanog sloja prečišćene u prethodnim zahvatima.

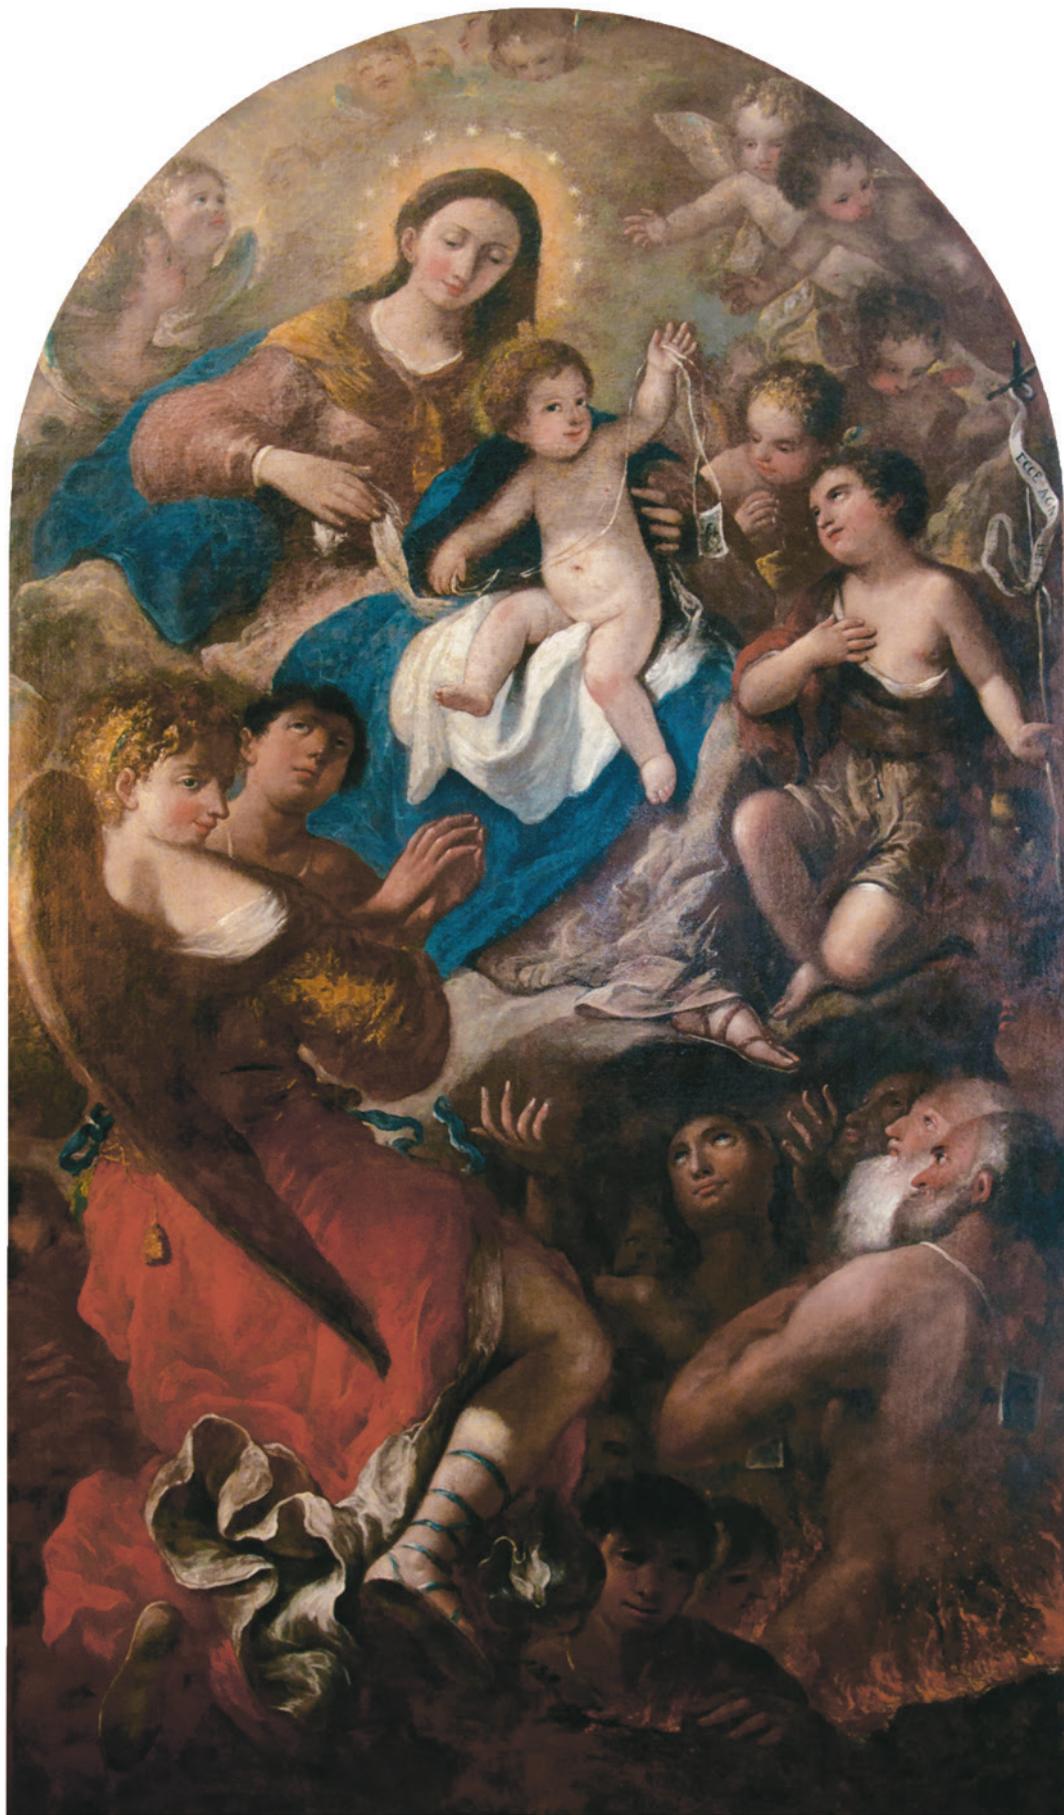
11. Slika nakon dovršenih konzervatorsko-restauratorskih radova (fototeka HRZ-a, snimio Davor Gazde)
The painting after conservation and restoration works (Croatian Conservation Institute Photo Archive, photo by Davor Gazde)

Nakon odvajanja slike od ukrasnog okvira, otprašivanjem i otopinom triamonijcitrat uklonjen je dio površinske nečistoće—one koja nije bila povezana sa slojem laka. Lice slike potom je zaštićeno japanskim papirom lijepljenim s razrijeđenim Plexitolom B500. Slika je odvojena od dasaka postavljenih s poledine slike uklanjanjem brojnih čavala. Poledina platna je otprašena i očišćena tamponima vate s destiliranom vodom. Čišćenje je rađeno u malim zonama i prema shemi šahovske ploče, kako bi vlaženje platna bilo što ravnomjernije. Zbog prirode nestabilnosti slikanog sloja, najizraženije u središtu slike i jednolikor raspršene na ostatku površine, nužna je bila cjelovita stabilizacija uvođenjem konsolidanta s poledine. Konsolidacija slikanog sloja s poledine provedena je otopinom zečjeg tutkala u destiliranoj vodi, uz dodatak goveđe žuči i melase.⁴ Nakon uklanjanja japanskog papira, lice slike je očišćeno od površinske nečistoće, laka te svih preslika i kitova. Slika je izravnata u komori za vlaženje, nakon čega su oštećenja platna rekonstruirana umecima lanenog platna, lijepljenima Polyamid Textil Schweisspulverom. Zbog izrazite krtosti izvornog platna, slika je podstavljena novim lanenim platnom slične gustoće i teksture tkanja. Kao ljepilo za podstavljanje korištena je Beva 371 te je slika napeta na novi podokvir. Za rekonstrukciju nedostajućih dijelova slikanog sloja upotrijebljena je tutkalno-kredna preparacija, obojena pigmentima, uz dodatak nekoliko kapi lanenog ulja. Podslirk je izведен gvaš bojama, nakon čega je nanesen izolacijski sloj damar laka. Za retuš su korišteni pigmenti vezani Canada balzamom, nakon čega je nanesen završni sloj laka (sl. 7, 11). Na poledinu ukrasnog okvira fiksirana je kartonska poledinska zaštita.

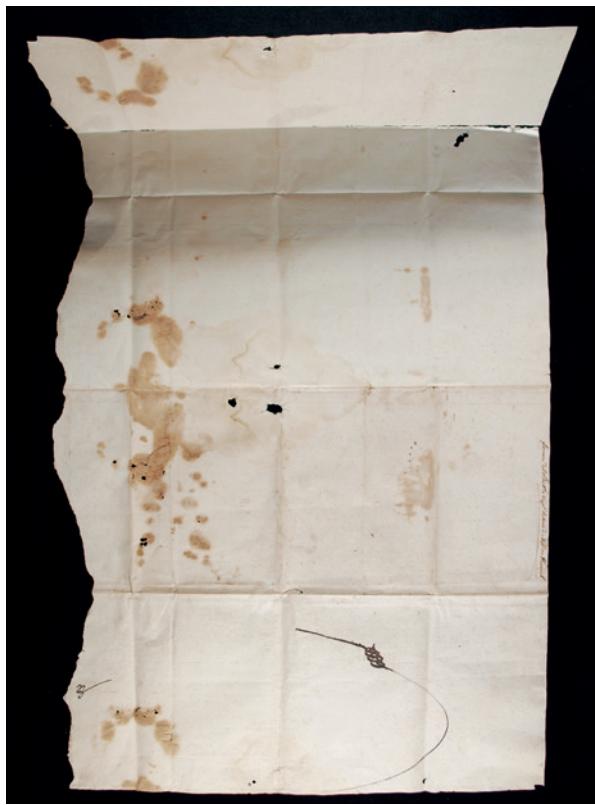
2. Ferman sultana Selima III., poleđina prije restauratorskih rada (fototeka HRZ-a, snimio V. Pustić)

Većina oštećenja i loše stanje papira uzrokovano je prije svega neprimjerenom pohranom. Budući da ukrasni okvir nije imao poleđinu, list je bio izravno naslonjen na vlažni zid, što je prouzročilo nastanak vodenih mrlja, mrlja od *foxinga*⁶ i deformacije papira.

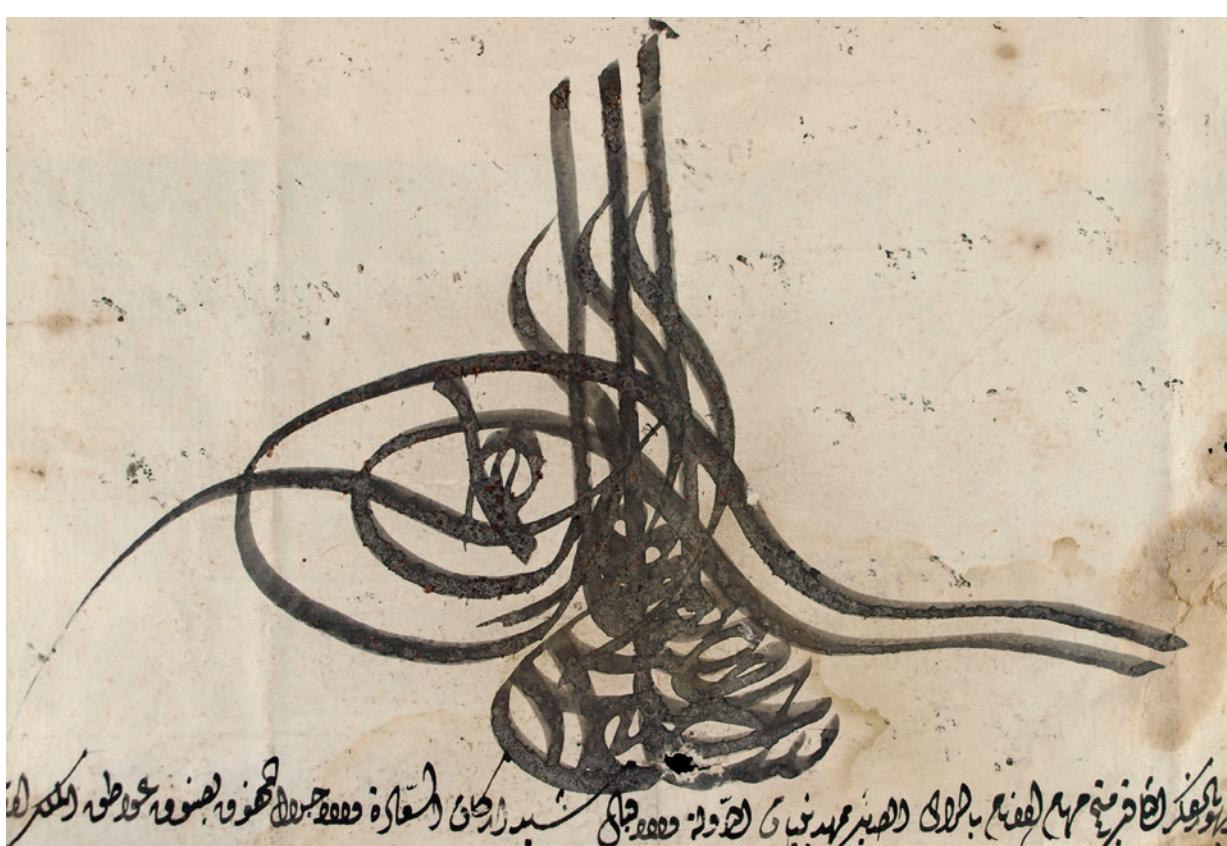
3. Detalj tugre na Fermanu Selima III. s vidljivim mrljama i oštećenjima (fototeka HRZ-a, snimila V. Marić)

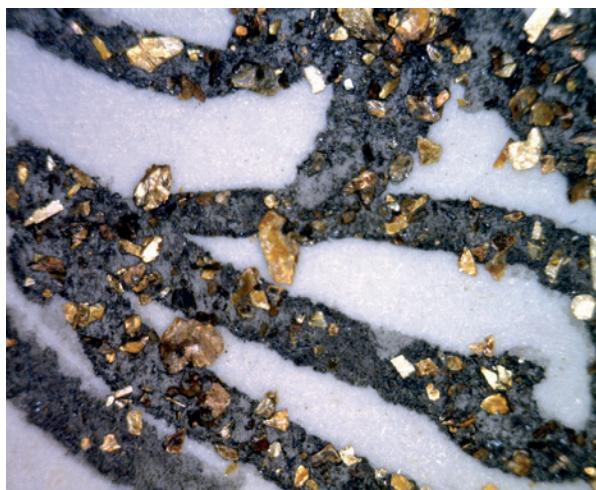
Na površini tinte vidljivi su tragovi praha za sušenje tinte *rhdana*, koji je bio vidljiviji pod mikroskopom, a kasnije analize otkrile su i njegov sastav. Papir je impregniran proteinskim vezivom, što je također potvrđeno analizama kemijskog sastava. Na sredini lista nalazile su se velike smeđe mrlje nepoznatog porijekla. Na dijelovima na kojima su bile mrlje, papir je bio u vrlo lošem stanju, nestala je impregnacija, a papir je postao tanak i oštećen.

4. Mikrofotografija rhdana, prašine za sušenje tinte (dokumentacija HRZ-a, snimila V. Marić)

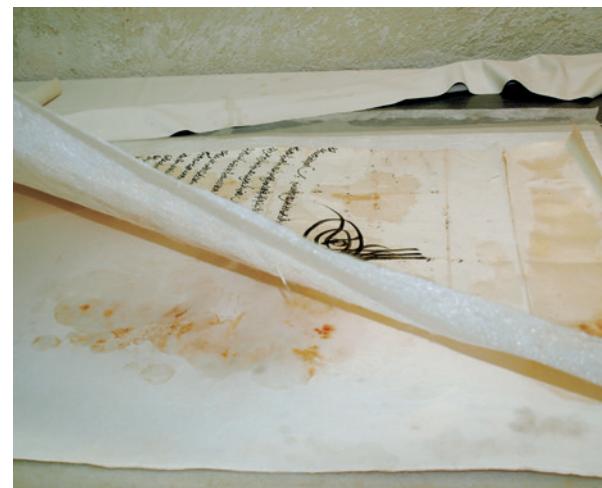
7. Detalj tijekom vlažnog odstranjivanja nečistoće na vakuum stolu (fototeka HRZ-a, snimila V. Marić)

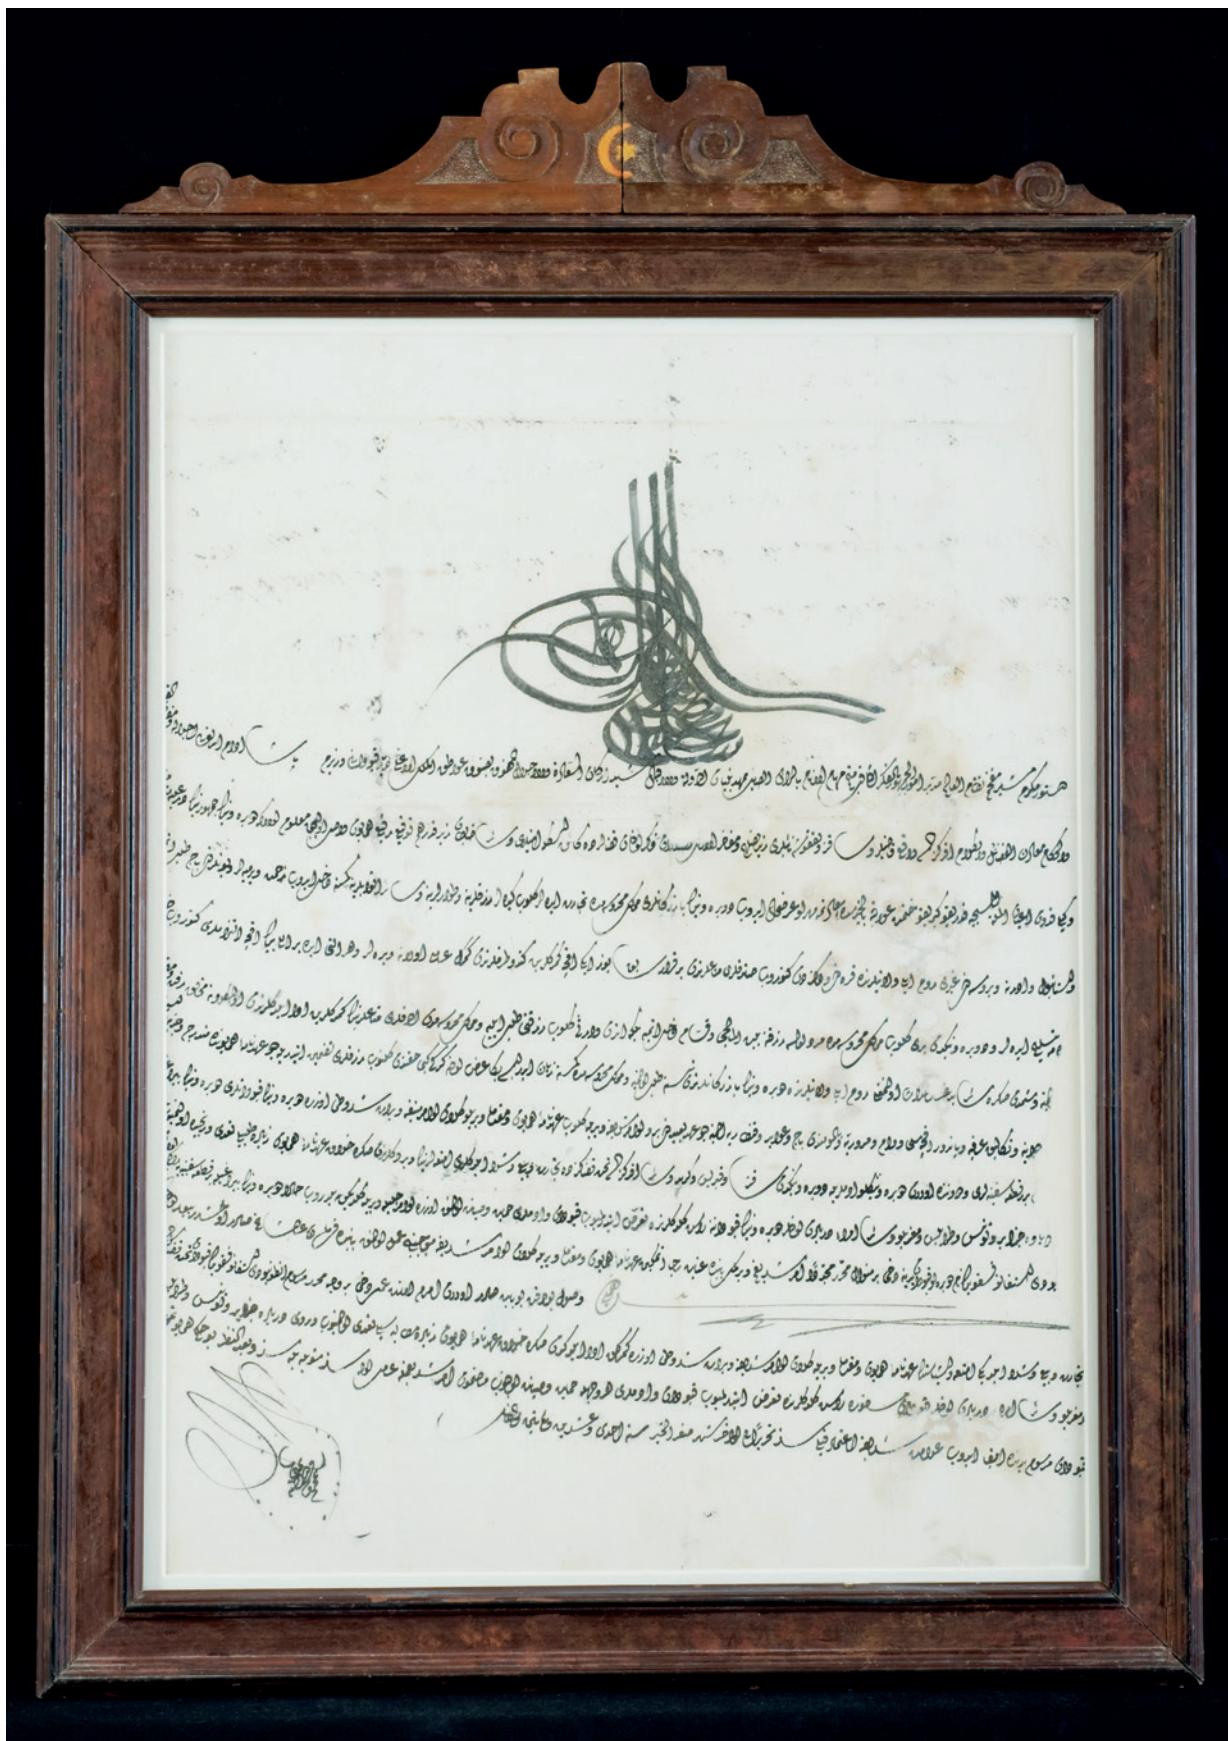
9. Ferman sultana Selima III. nakon konzervatorsko – restauratorskih radova u ukrasnom okviru (fototeka HRZ-a, snimio V. Pustic)

Loše stanje i oslabljena struktura papira fermana Selima III. ukazivali su na potrebu njegova ojačavanja podstavljanjem novom papirnom podlogom. Kako je na dokumentu nedostajao poveći fragment papira, trebalo ga je nadoknадiti, što je navedena metoda omogućavala. Postupak se provodio lijepljenjem triju slojeva na rasvjetnom stolu: podloge od poliesterskog platna *Bondina*, japanskog papira i papira dokumenta. U prvom sloju je 2%-tnim metilceluloznim ljepilom *Tylosom MH300 P* u etanolu i vodi zalijepljen sloj podloge, tj. poliesterskog platna. U drugom sloju je 4,5%-tnim *Tylosom MH300 P* u etanolu i vodi lijepljen japski papir *Usomino* (17gr/m²) na poliestersko platno. Treći, završni sloj je bio papir dokumenta koji se spuštao polako, da ne ostanu pregibи i zrak između slojeva.

Ondje gdje je bilo potrebno izведен je retuš oštećenja. Većina retuša izrađena je pastelom i to na mjestima gdje su mrlje bile jako vidljive kako bi se ublažio njihov intenzitet na svjetloj površini papira. Dio tinte, najviše na potpisu *tugri*, retuširao se pH neutralnom arhivskom tintom *Pigma Micron*.

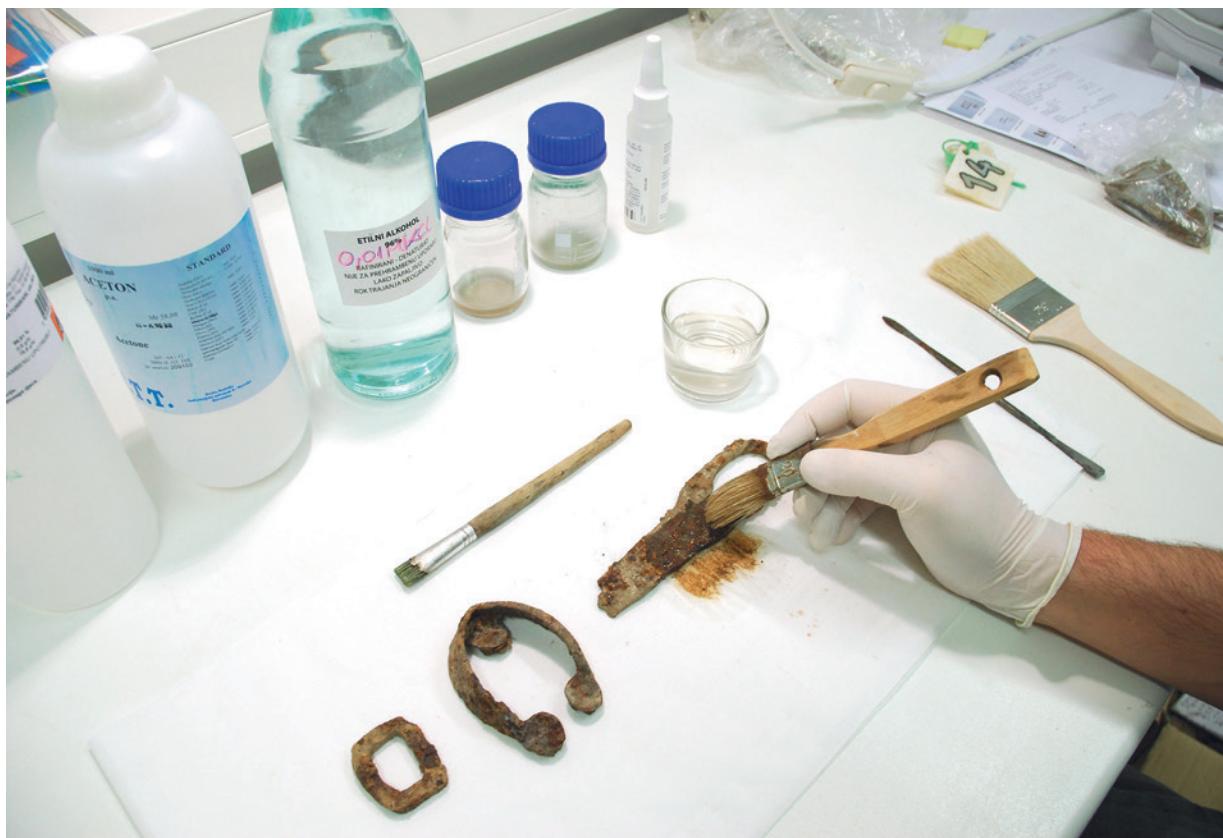
2. Preliminarno čišćenje željeznih predmeta (fototeka HRZ-a, snimio M. Mustaček)

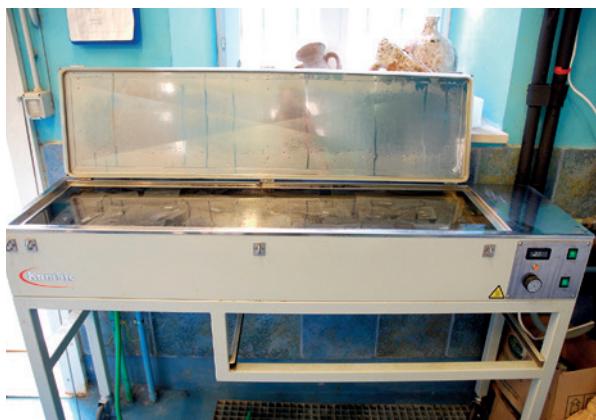
3. Kupelj za sulfitni postupak (fototeka HRZ-a, snimio M. Mustaček)

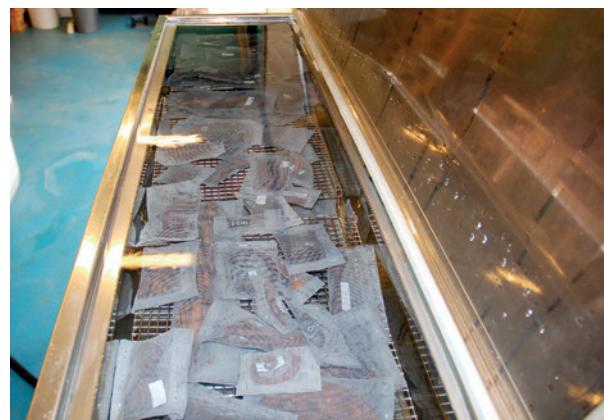
4. Pripremljeni predmeti za sulfitni postupak (fototeka HRZ-a, snimio M. Mustaček)

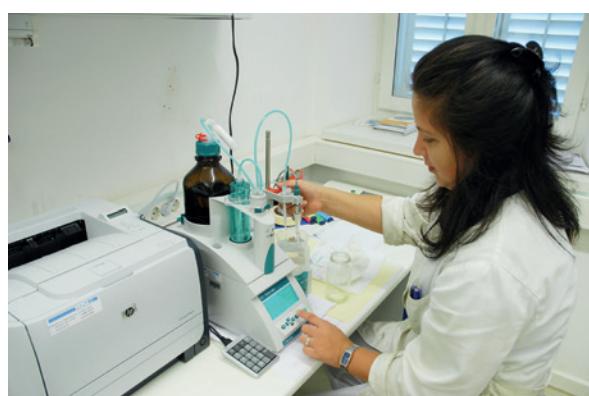
5. Mjerenje količine klorida potenciometrijskim titratorom (fototeka HRZ-a, snimio M. Mustaček)

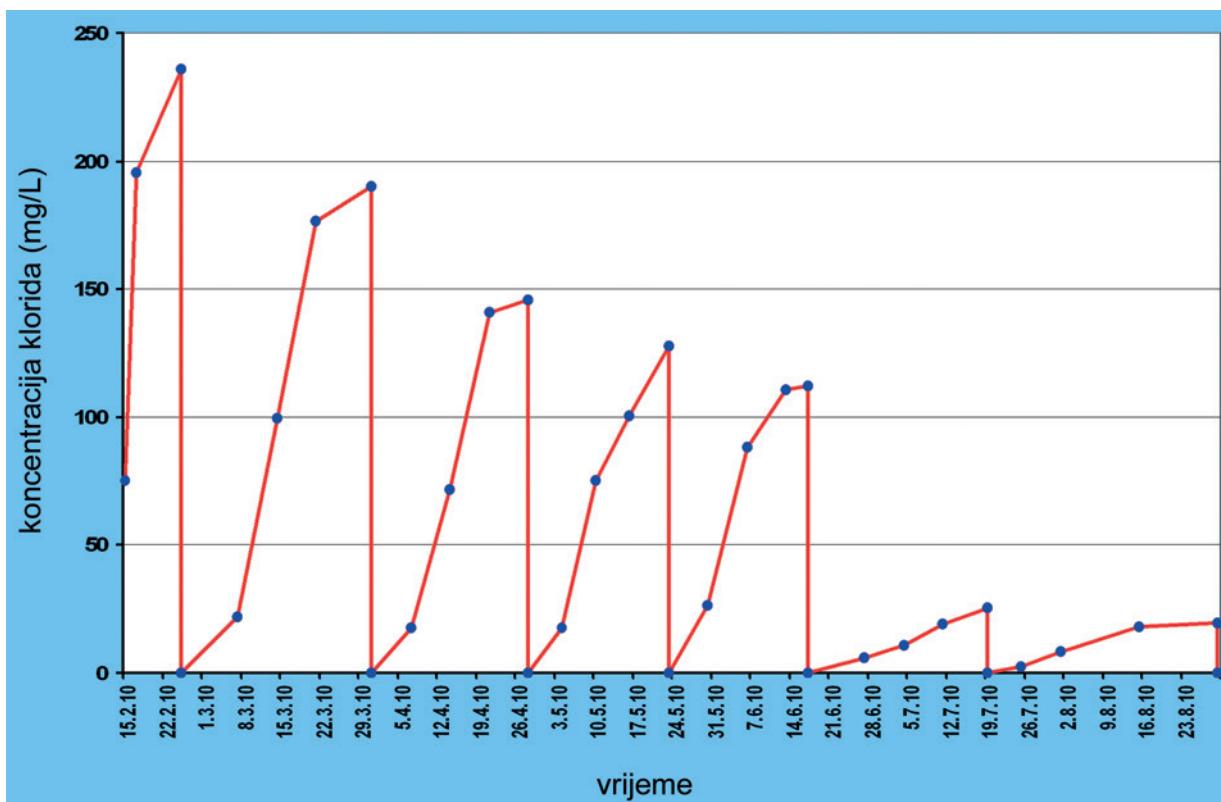
6. Grafikon oslobađanja klorida tijekom procesa odsoljavanja (fototeka HRZ-a, snimio M. Mustaček)

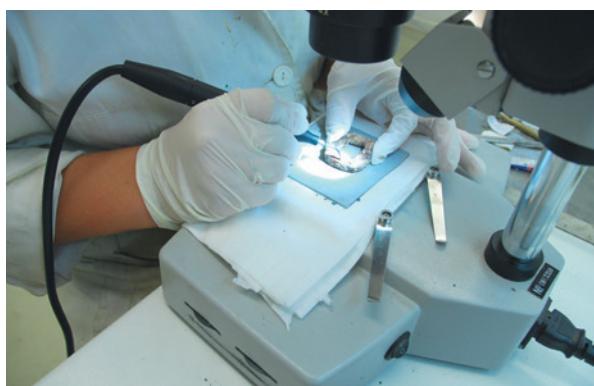
7. Uklanjanje korozivnih slojeva ultrazvučnom iglom (fototeka HRZ-a, snimio M. Mustaček)

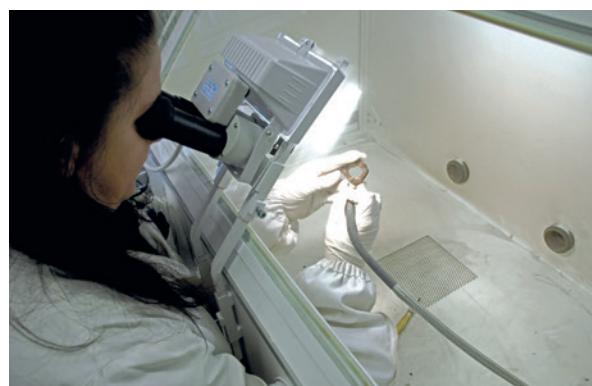
8. Mikropjeskarenje željeznog predmeta (fototeka HRZ-a, snimio M. Mustaček)

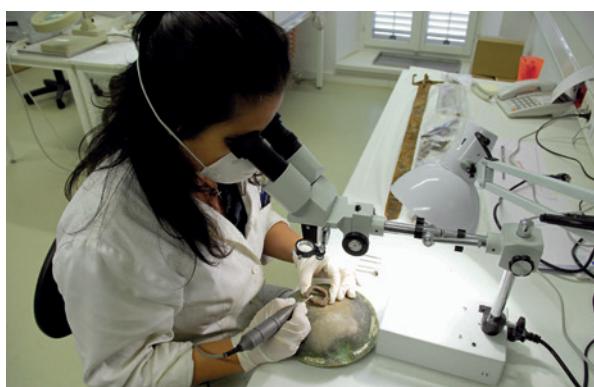
9. Brušenje korozivnog sloja mikromotorom (fototeka HRZ-a, snimio M. Mustaček)

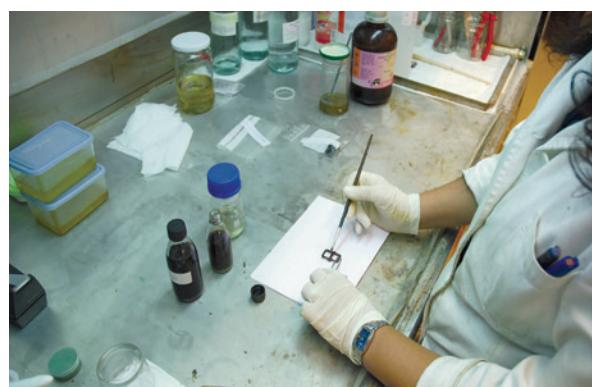
10. Nanošenje konsolidanta na predmet premazivanjem (fototeka HRZ-a, snimio M. Mustaček)

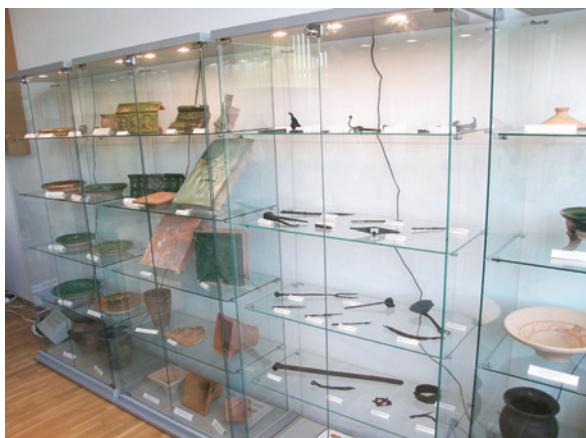
Slika 11. Restaurirani predmeti izloženi u knjižnici O.Š. Visoko (fototeka HRZ-a, snimio M. Mustaček)
Conserved objects exhibited in the library of the Visoko Elementary School (Croatian Conservation Institute Photo Archive, photo by M. Mustaček)
